Pays de la Loire, Loire-Atlantique  
Guérande  
Quéniquen  
1 impasse du Prémairie , 22 rue des Paludiers

## **Rangée de maisons, 1 impasse du Prémairie, 22 rue des Paludiers**

Numéro de dossier : IA44003776  
Date de l'enquête initiale : 2008  
Date(s) de rédaction : 2008  
Cadre de l'étude : inventaire topographique  
Degré d'étude : repéré

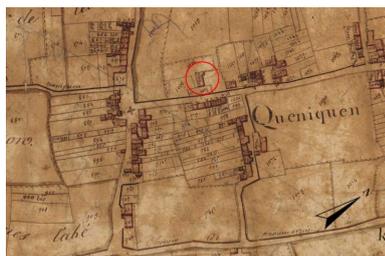
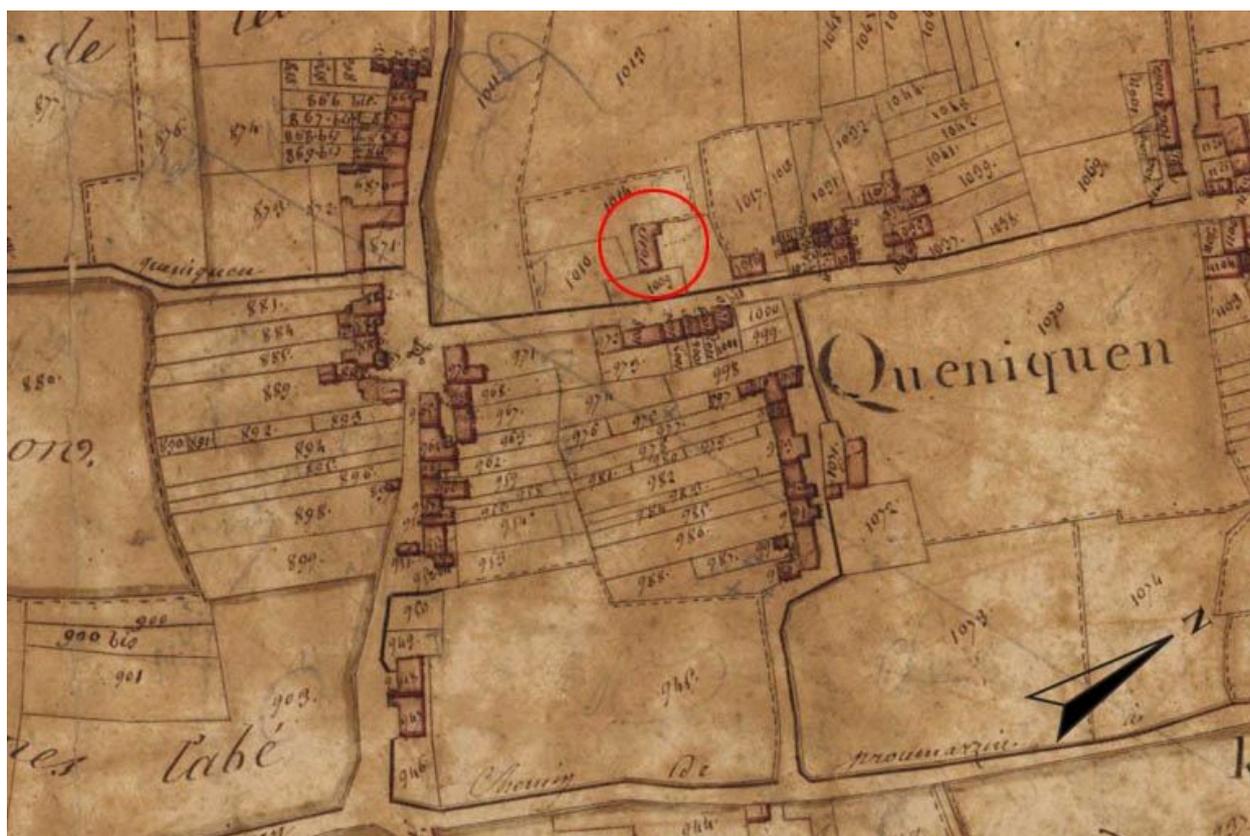
Extrait du plan cadastral de 1819,  
section Q2, parcelles, n° 1111, 1014.  
IVR52\_20084404051NUCA

Extrait du plan cadastral de 1819, section Q2, parcelles, n° 1111, 1014.

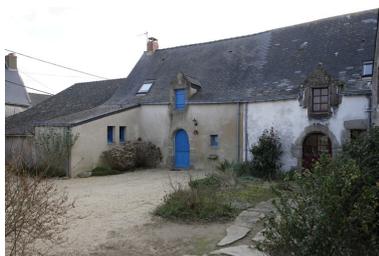
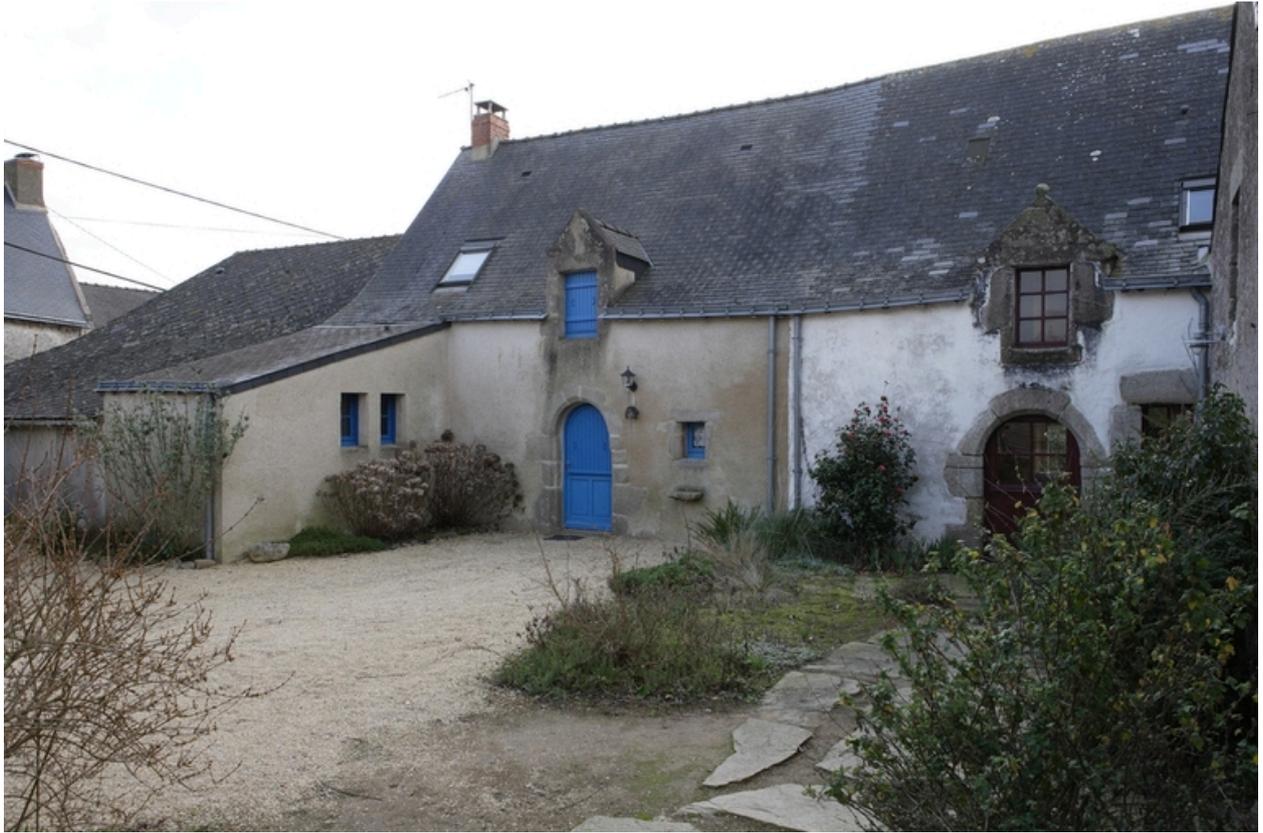
Vue de la rangée et du toit à porcs  
en appentis depuis le nord-ouest.  
Phot. Denis Pillet  
IVR52\_20084400114NUCA

Vue de la rangée et du toit à porcs en appentis depuis le nord-ouest.

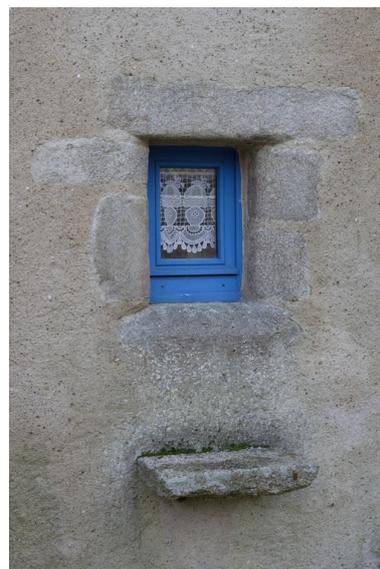
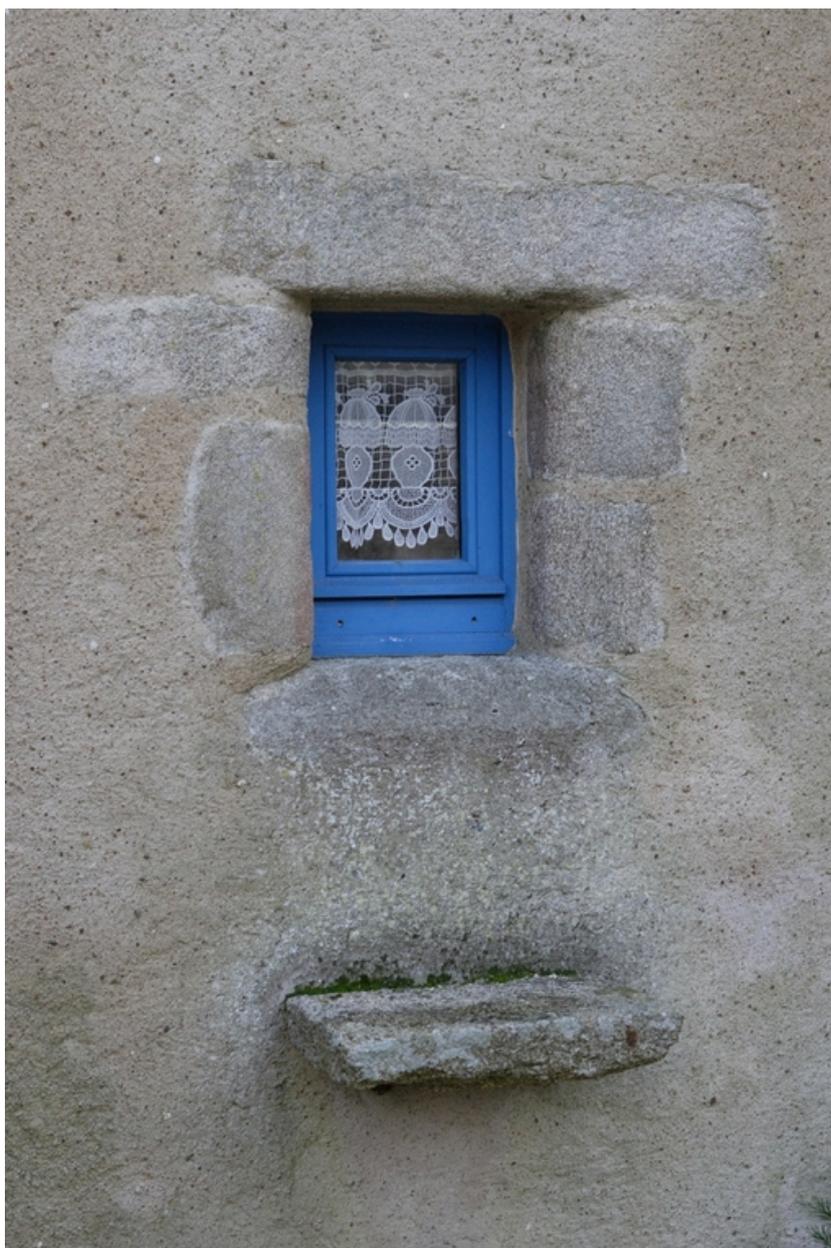
La rangée est constituée de deux unités d'habitation. Elle s'élève sur deux niveaux : un rez-de-chaussée et un comble à surcroît. Au rez-de-chaussée, les deux logis sont ajourés d'une porte en plein cintre et d'un jour. Au 22 rue des Paludiers, sous la baie, a été aménagée une pierre d'évier. Le niveau de comble est éclairé par une lucarne à fronton triangulaire. La façade est enduite. Une étable, construite après 1819, vient s'appuyer en appentis contre celle-ci. Les pièces d'habitation des logis sont chauffées par des cheminées en granite prenant place sur les pignons. Au n° 1 impasse Prémairie, le faux-manteau de la cheminée repose sur des consoles en talon soulignées par des réglets. Les jambages sont sculptés de larges chanfreins se terminant par des congés.

Détail du jour d'éclairage du  
premier logis et de la pierre d'évier.  
Phot. Denis Pillet  
IVR52\_20084400116NUCA

Détail du jour d'éclairage du premier logis et de la pierre d'évier.

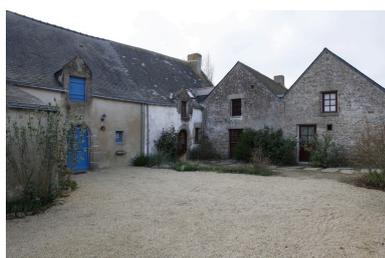
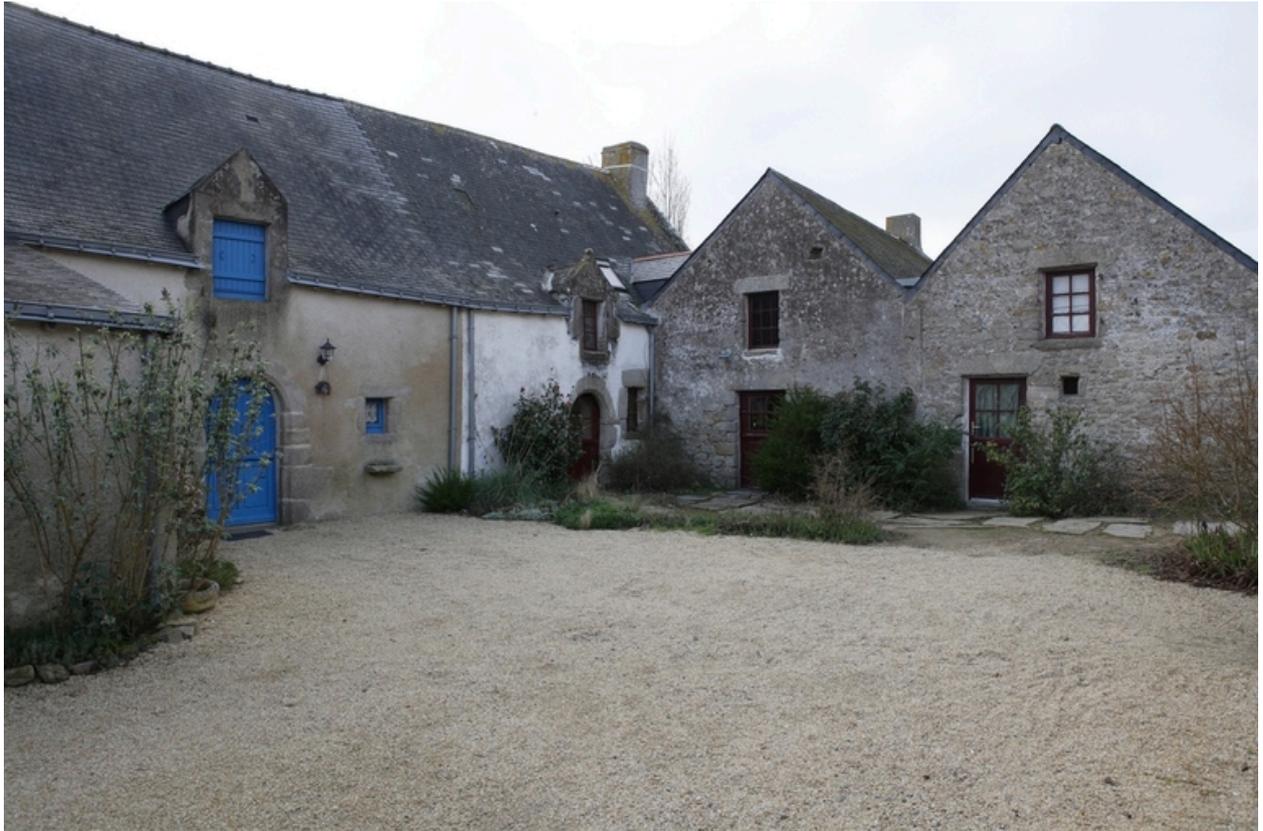
Vue d'ensemble depuis le nord-est.  
Phot. Denis Pillet  
IVR52\_20084400115NUCA

Vue d'ensemble depuis le nord-est.

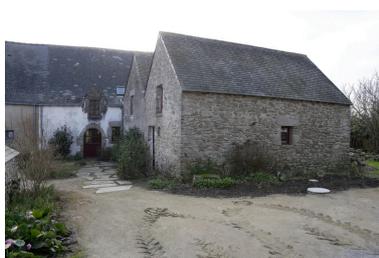
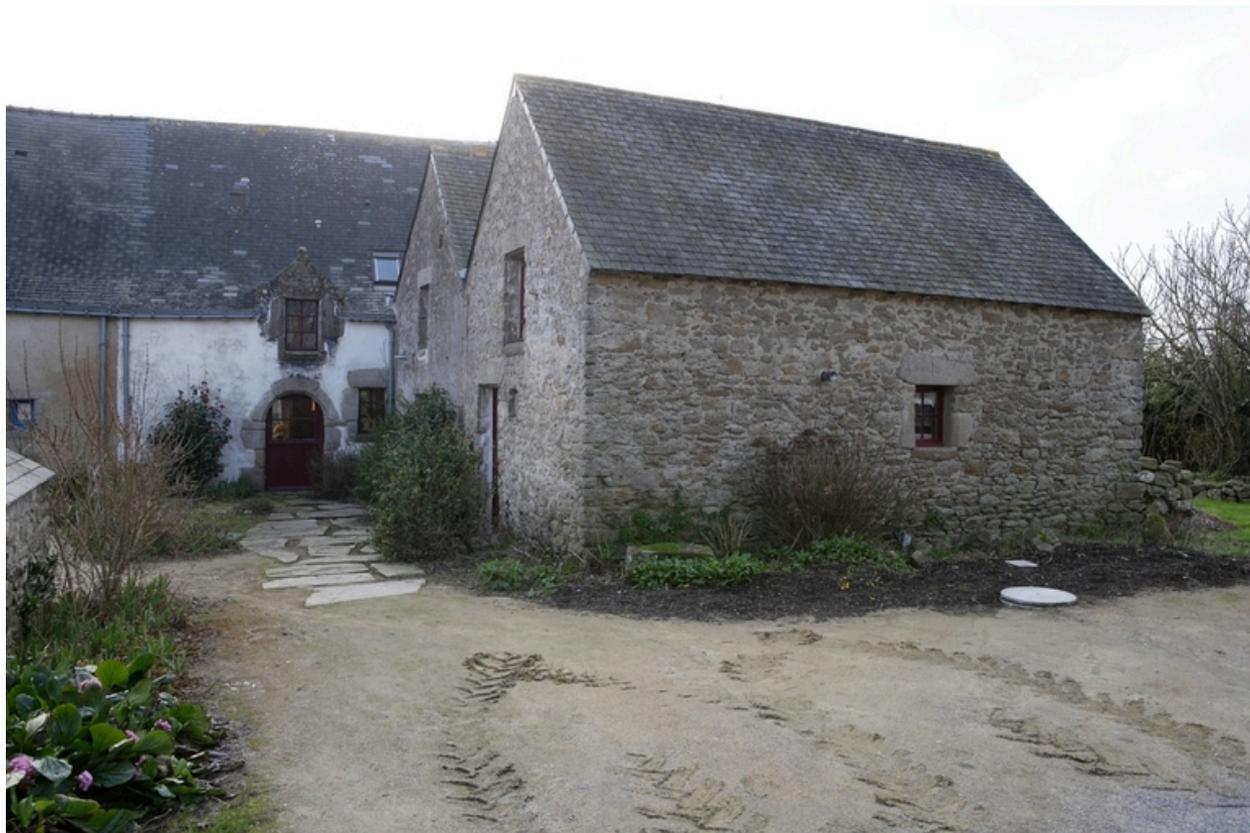
Vue d'ensemble depuis le  
nord (1 impasse Prémarie,  
fournil et dépendance).  
Phot. Denis Pillet  
IVR52\_20084400113NUCA

Vue d'ensemble depuis le nord (1 impasse Prémarie, fournil et dépendance).

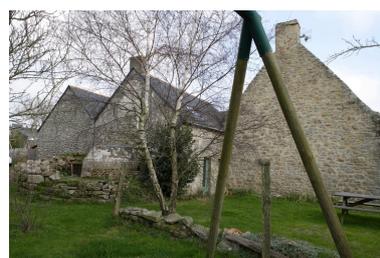
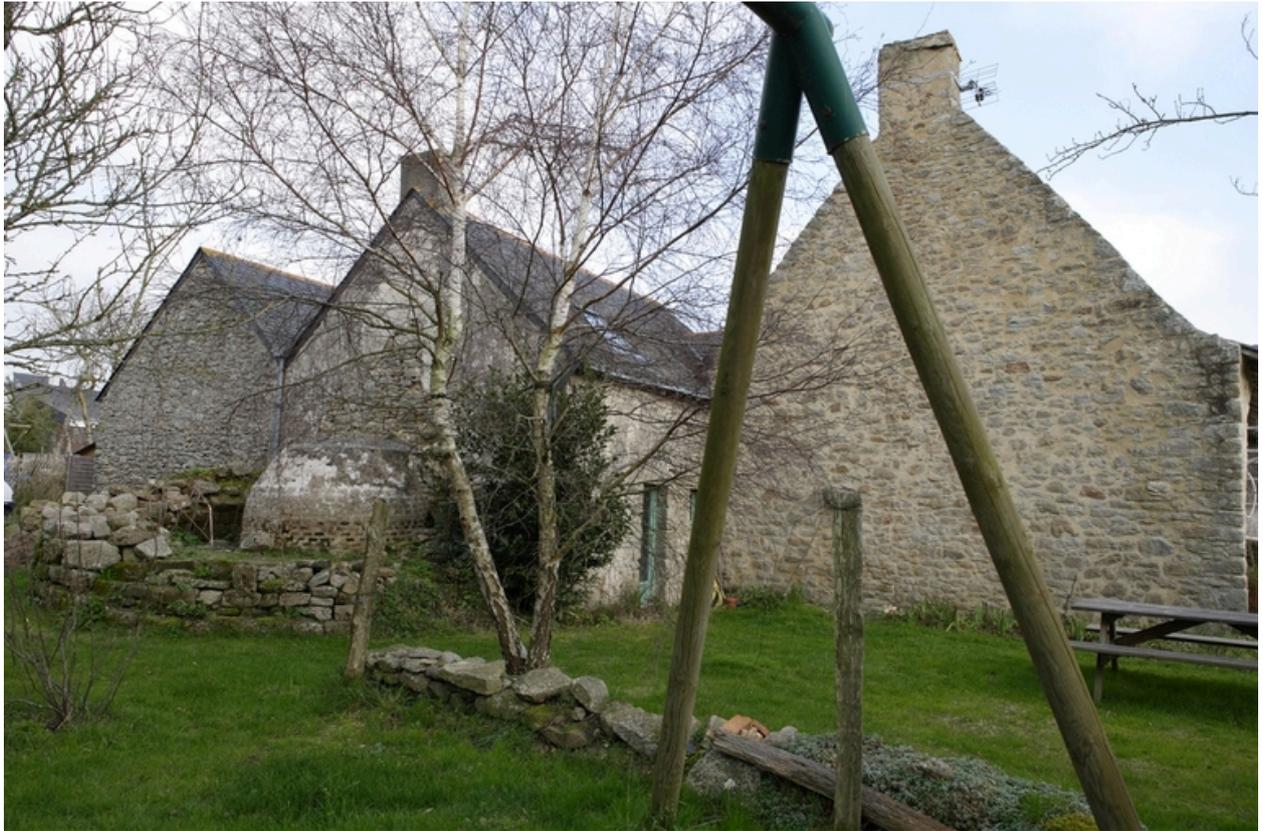
Vue du pignon du fournil.  
Phot. Denis Pillet  
IVR52\_20084400117NUCA

Vue du pignon du fournil.

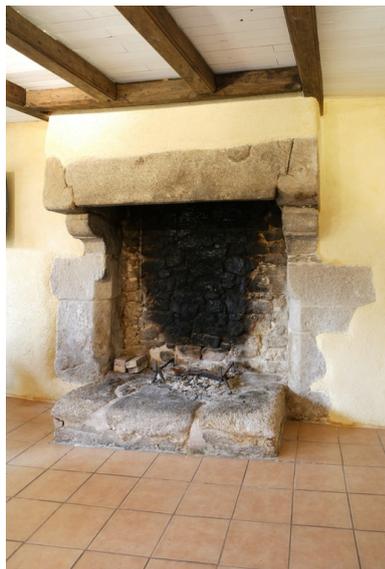
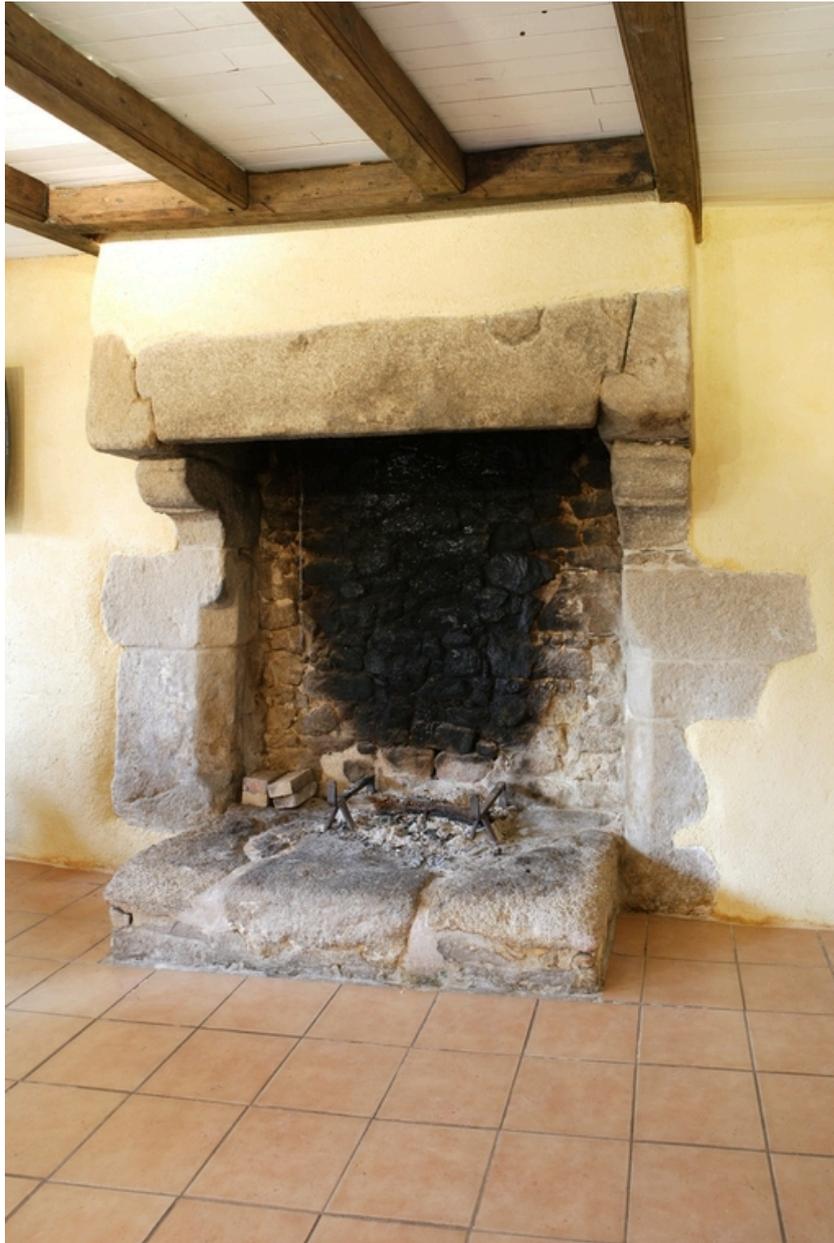
Vue de la cheminée du n  
° 1 impasse Prémarie.  
Phot. Denis Pillet  
IVR52\_20084400128NUCA

Vue de la cheminée du n° 1 impasse Prémarie.

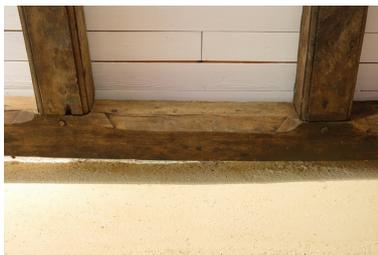
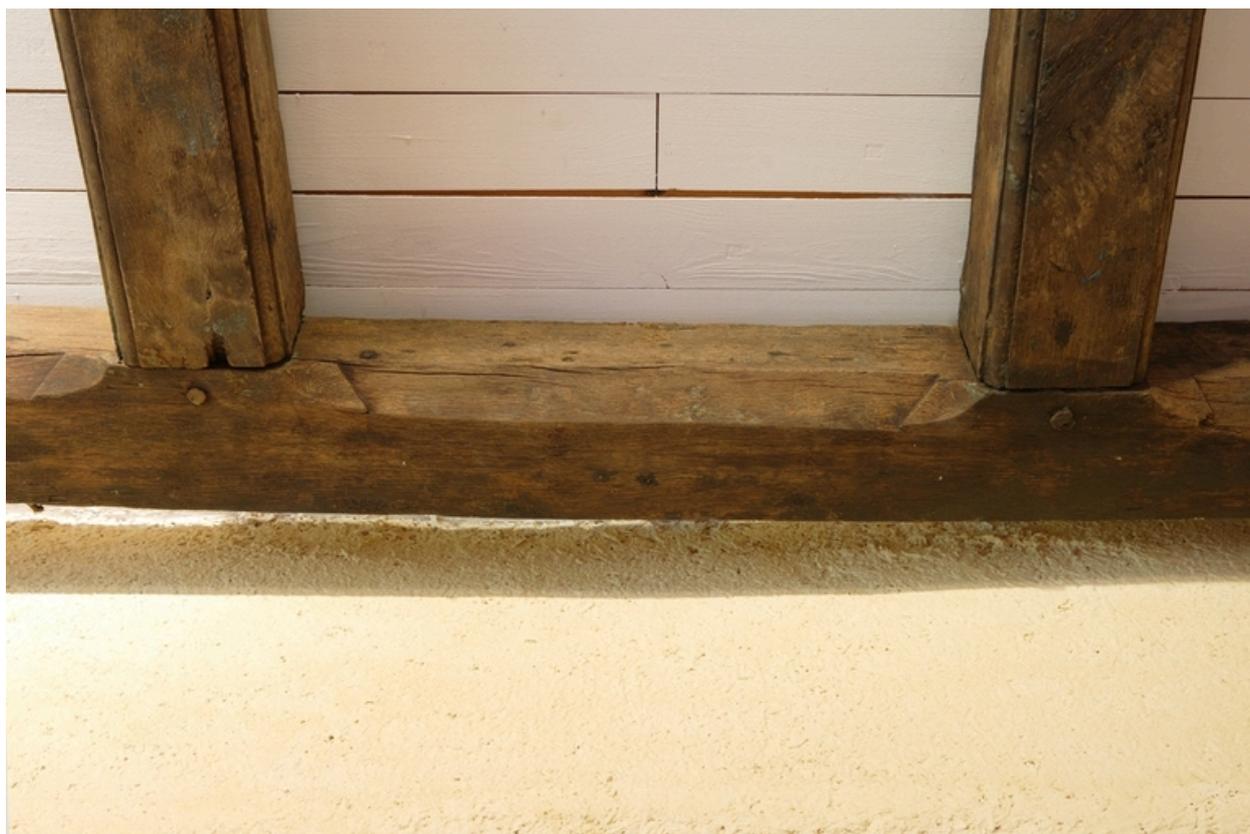
Détail du linçoir chanfreiné  
et des solives portant le  
plancher (1 impasse Prémarie).  
Phot. Denis Pillet  
IVR52\_20084400129NUCA

Détail du linçoir chanfreiné et des solives portant le plancher (1 impasse Prémarie).
