Pays de la Loire, Maine-et-Loire  
Montsoreau  
2, 4 rue du Puits-Saint-Michel

## Maison, rue du Puits-Saint-Michel, Montsoreau

Numéro de dossier : IA49009544  
Date de l'enquête initiale : 2010  
Date(s) de rédaction : 2010  
Cadre de l'étude : inventaire topographique  
Degré d'étude : étudié

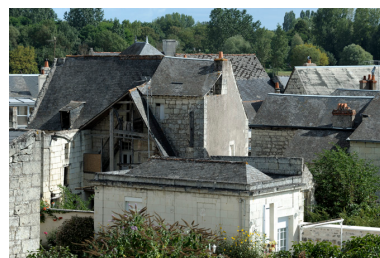
Façade ouest, vue depuis  
la ruelle des Ouches.  
Phot. Bruno Rousseau  
IVR52\_20124901588NUCA

Façade ouest, vue depuis la ruelle des Ouches.

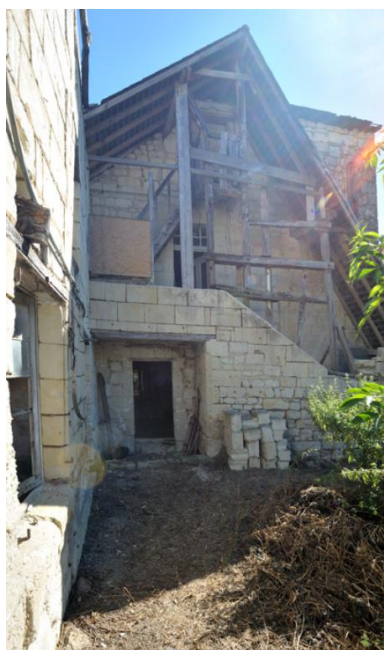
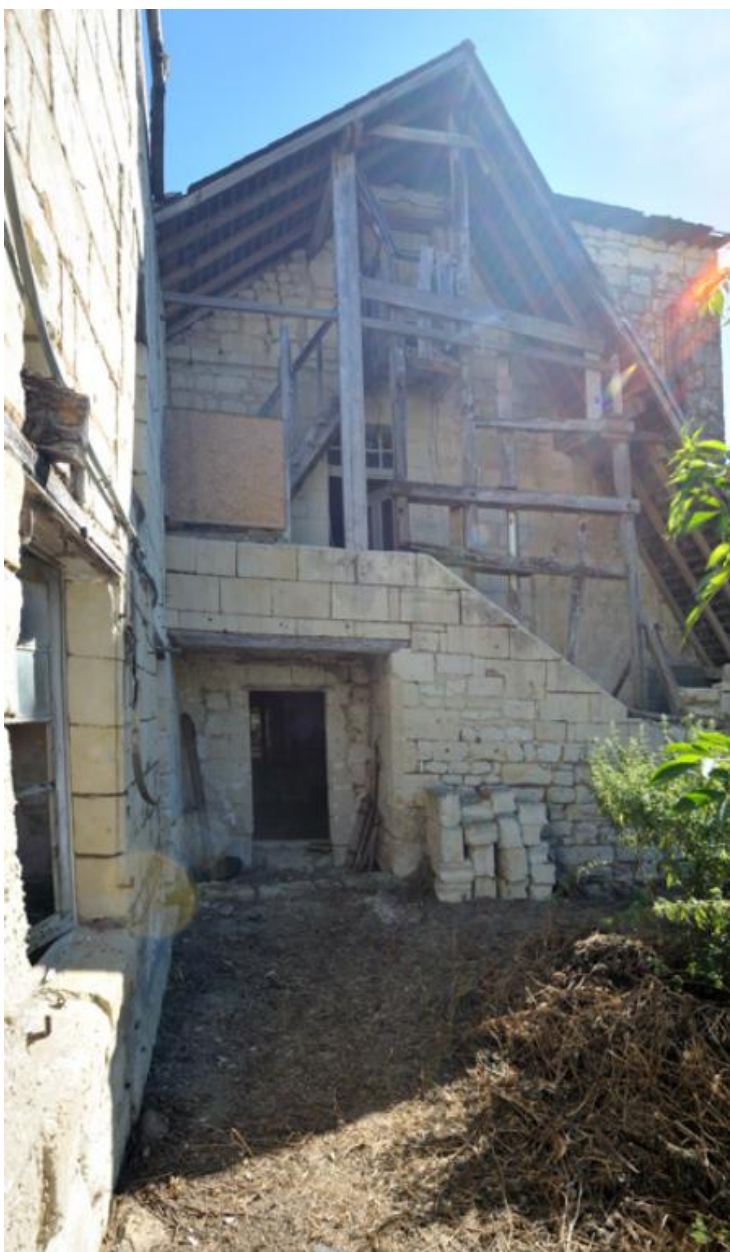
Façade ouest du logis, sur  
cour. Escalier extérieur.  
Phot. Bruno Rousseau  
IVR52\_20124901522NUCA

Façade ouest du logis, sur cour. Escalier extérieur.

Cette maison fut plusieurs fois remaniée et la distribution originelle en est perturbée. Il semble qu'il ait compris une tourelle d'escalier hors-œuvre qui devait flanquer la partie centrale du gouttereau ouest. Celle-ci fut remplacée (au XVIII<sup>e</sup> siècle ?) par un escalier extérieur à volée droite en maçonnerie, prolongé jusqu'au comble par un escalier en charpente et couvert (au XIX<sup>e</sup> siècle ?) d'un auvent ; ces transformations s'accompagnèrent du percement de nouvelles portes (avec obturation des anciennes) et d'une reprise des maçonneries hautes et des charpentes liées à cette façade sur cour. Des cloisons de tuffeau vinrent partitionner les espaces du rez-de-chaussée et de l'étage-carré ; le comble fut aussi divisé, par un assemblage de planches. La maison fut ainsi scindée en deux propriétés (aujourd'hui réunies), le tiers nord du logis étant associé à un flanquement en appentis en retour d'équerre (en ruine), bâti dans la seconde moitié du XVIII<sup>e</sup> siècle le long de la rue de la Maladrerie.

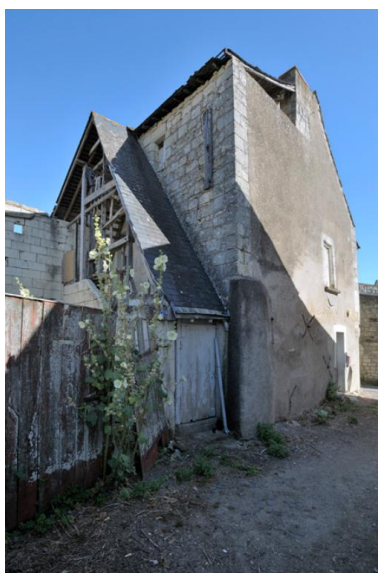
Pignon sud. Vue d'ensemble.  
Phot. Bruno Rousseau  
IVR52\_20124901524NUCA

Pignon sud. Vue d'ensemble.

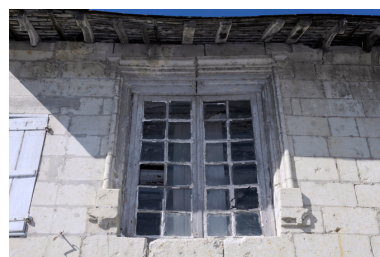
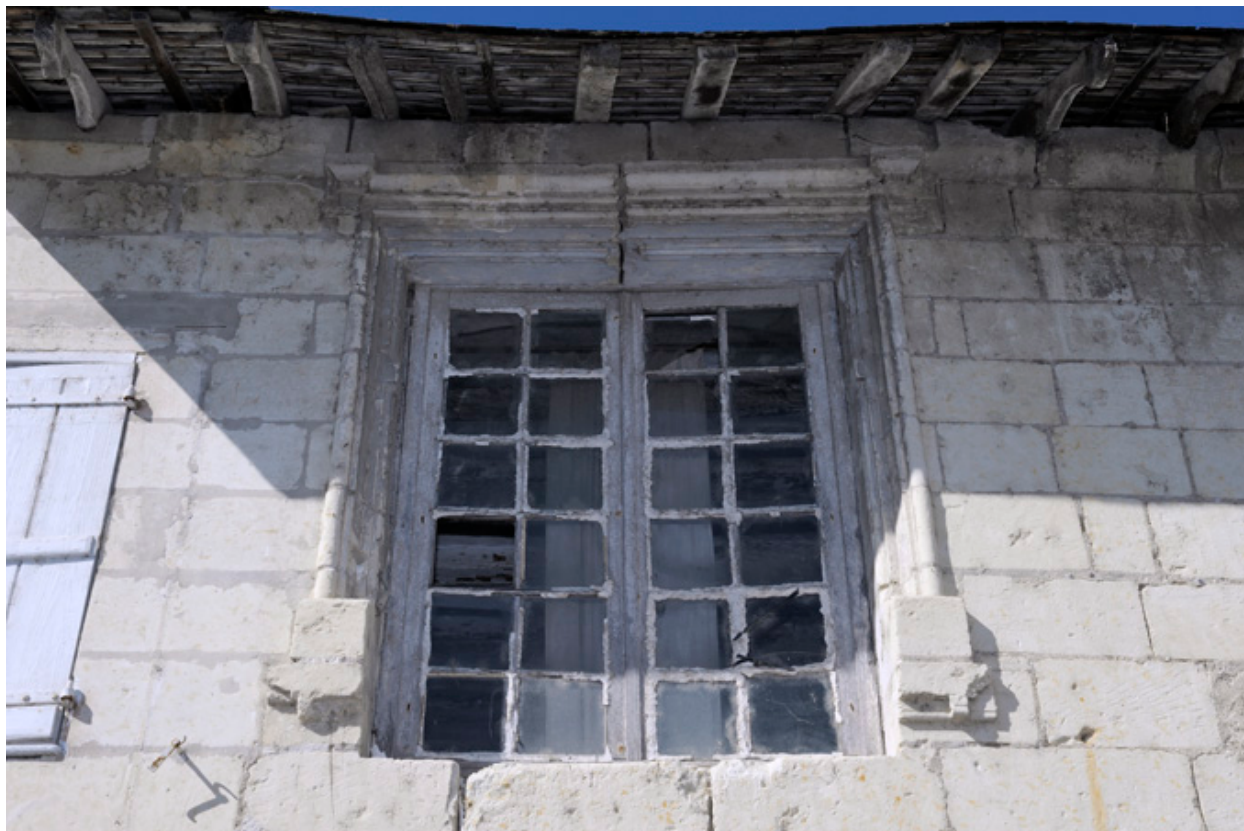
Façade est. Baie, de l'étage,  
première moitié du XVIe siècle  
(remaniée au XVIIIe siècle).  
Phot. Bruno Rousseau  
IVR52\_20124901526NUCA

Façade est. Baie, de l'étage, première moitié du XVIe siècle (remaniée au XVIIIe siècle).

La façade orientale comporte en effet une travée de grandes croisées dont celle de l'étage, seule encore préservée pour l'essentiel, est encadré d'un corps de mouluration et coiffé d'un larmier qui semble, par ses dispositions, présenter

une formule transitoire vers la corniche sur modillons ; cette baie fut agrandie au XVIII<sup>e</sup> siècle ce qui contribua à faire disparaître les meneaux et trumeau ont disparu et l'allège et l'appui saillant de cette baie furent amputés lors de l'agrandissement de la fenêtre au XVIII<sup>e</sup> siècle. À l'exception d'une autre fenêtre, étroite, à l'étage-carré, les autres baies de cette façade ont été très remaniées. Reprises de maçonneries et enduits empêchent de discerner les dispositions originelles et notamment l'endroit où se situait l'éventuelle porte d'entrée de cette façade. Le pignon nord présente à l'est une demi-croisée à corps de mouluration et larmier et, plus haut, le comble est percé d'une porte haute à chanfrein. On trouve enfin une fenêtre chanfreinée à l'étage-carré du pignon sud et en partie haute du gouttereau ouest, façades où les autres baies sont toutes remaniées.

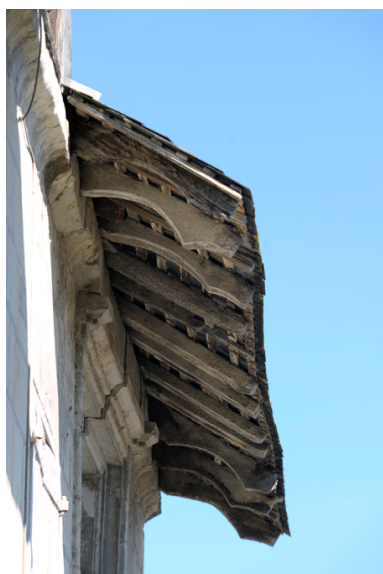
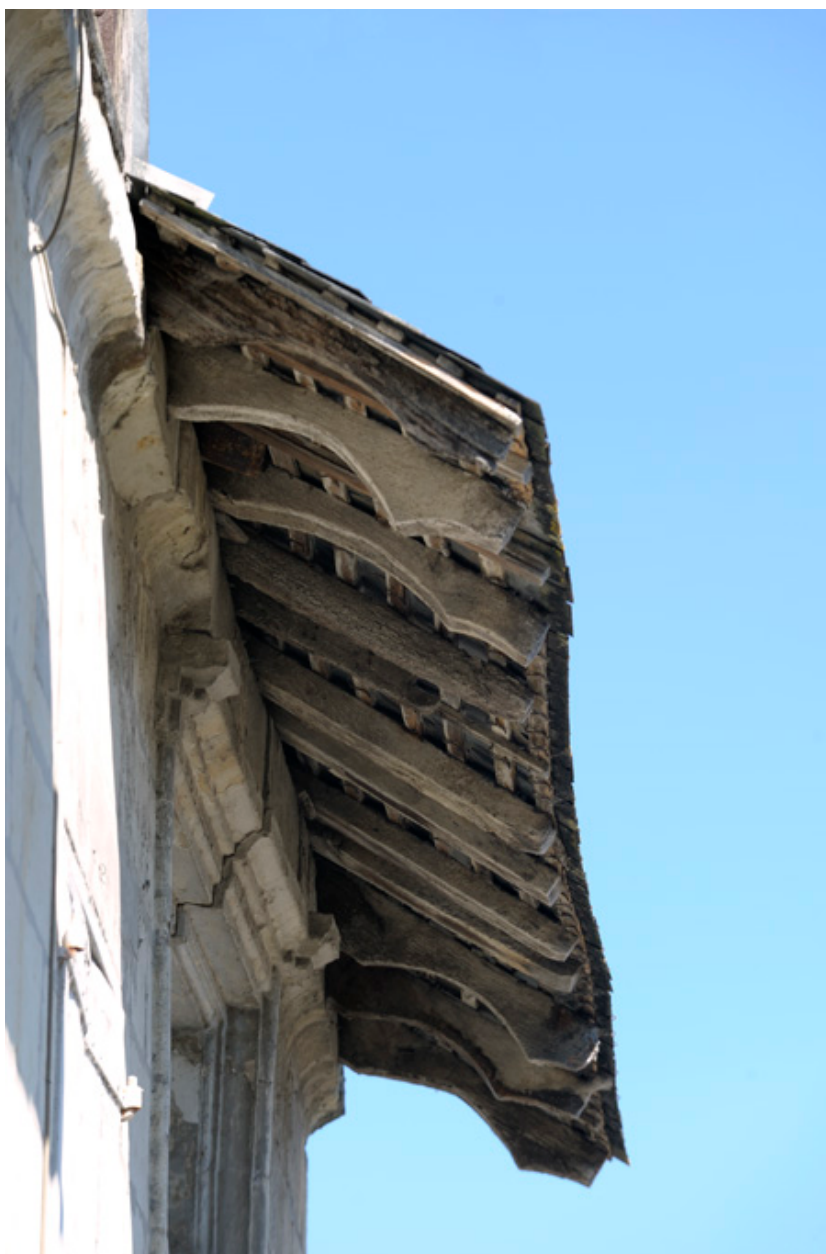
Façade est. Détail du  
profil des coyaux.  
Phot. Bruno Rousseau  
IVR52\_20124901525NUCA

Façade est. Détail du profil des coyaux.

Le toit, à longs pans couvert d'ardoises, présente une belle série de ses coyaux d'origine à profil en queue de vache. La charpente est partiellement remaniée, mais la structure initiale, avec fermes à entrait et poinçon, relève d'un type vernaculaire courant entre la fin du XV<sup>e</sup> et la fin du XVII<sup>e</sup> siècle, avec pannes sous chevrons porteurs et maintenues par une encoche dans les faux-entraits.

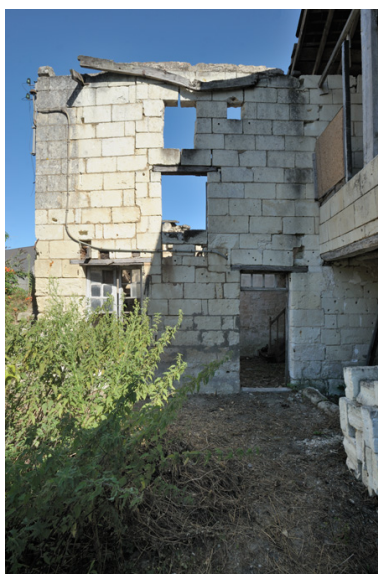
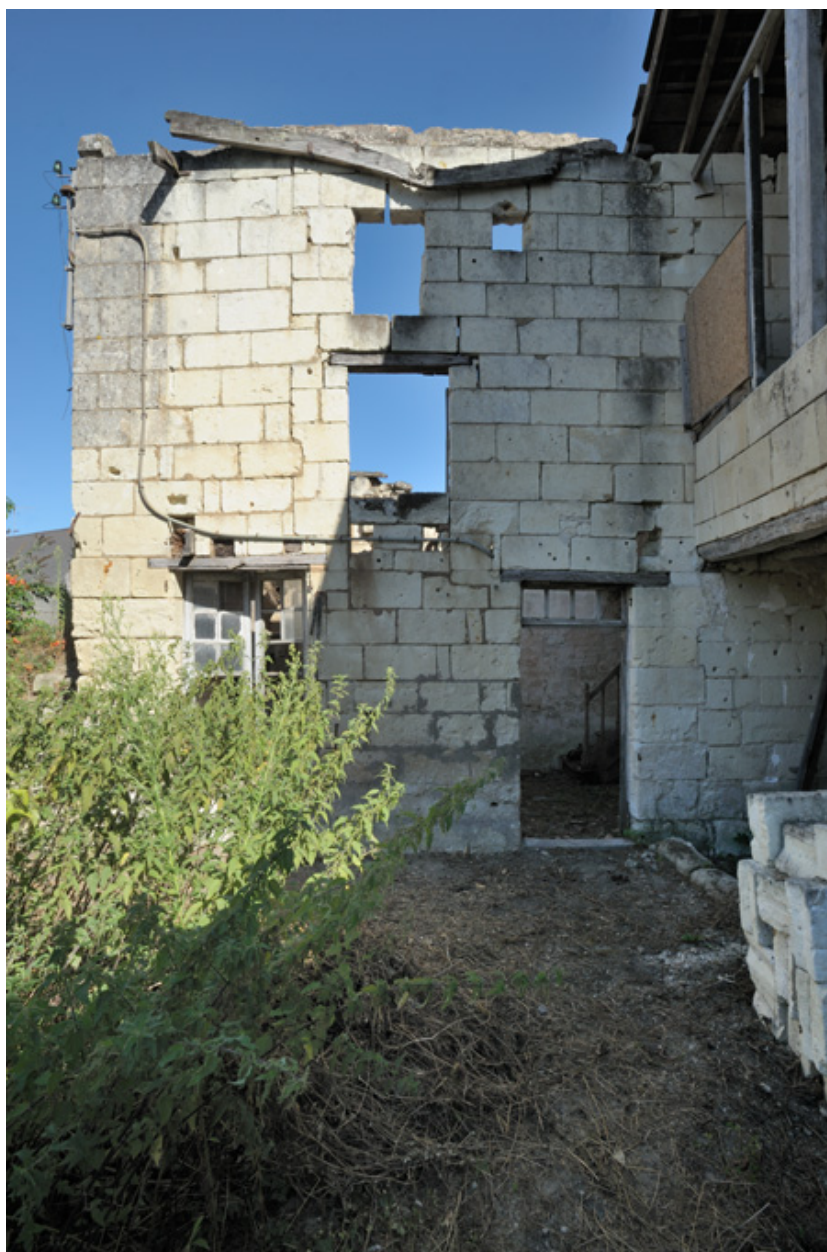
Ruines de l'appentis (seconde  
moitié XVIIIe ou début XIXe  
siècle) qui flanque le logis, à l'ouest.  
Phot. Bruno Rousseau  
IVR52\_20124901519NUCA

Ruines de l'appentis (seconde moitié XVIIIe ou début XIXe siècle) qui flanque le logis, à l'ouest.

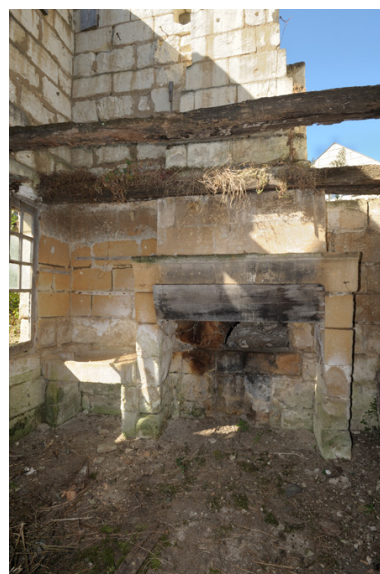
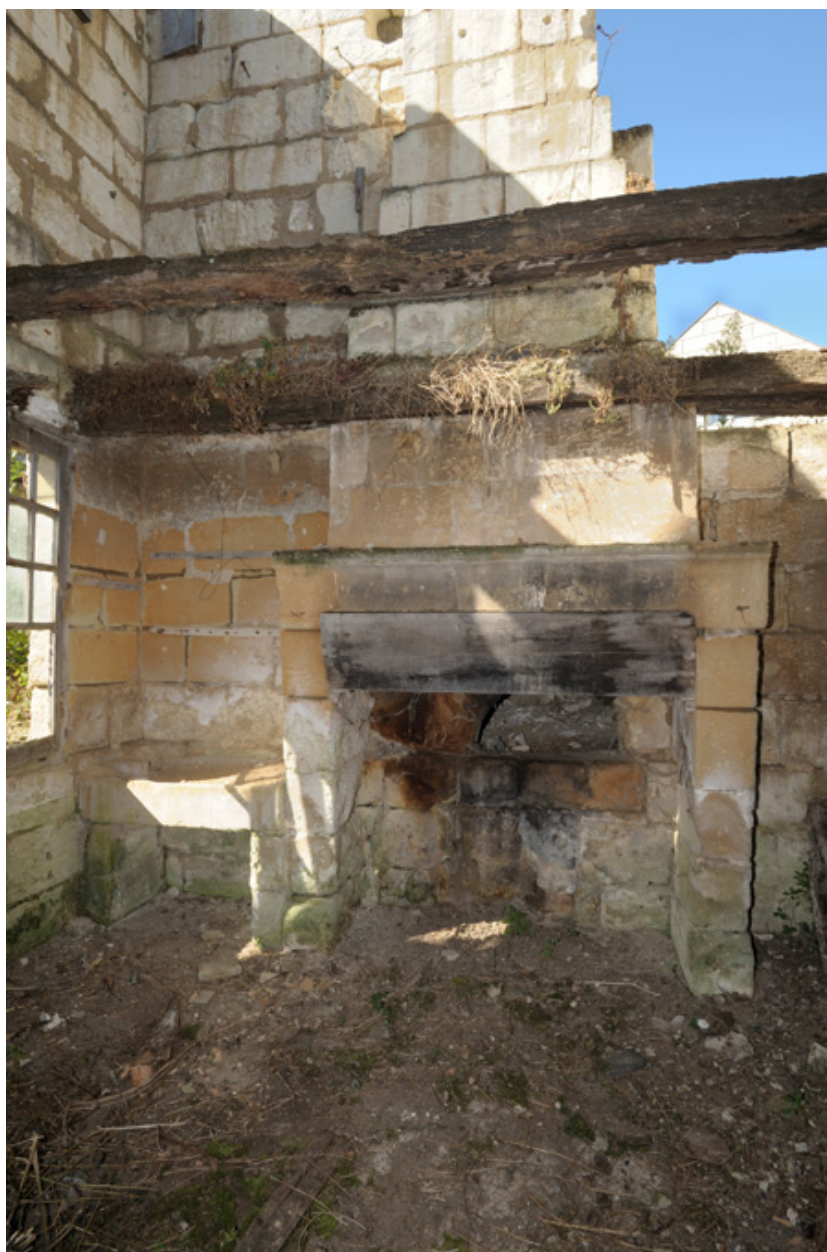
Appentis, ruiné. Rez-de-chaussée,  
cheminée (seconde moitié XVIIIe  
ou tout début XIXe siècle).  
Phot. Bruno Rousseau  
IVR52\_20124901520NUCA

Appentis, ruiné. Rez-de-chaussée, cheminée (seconde moitié XVIIIe ou tout début XIXe siècle).

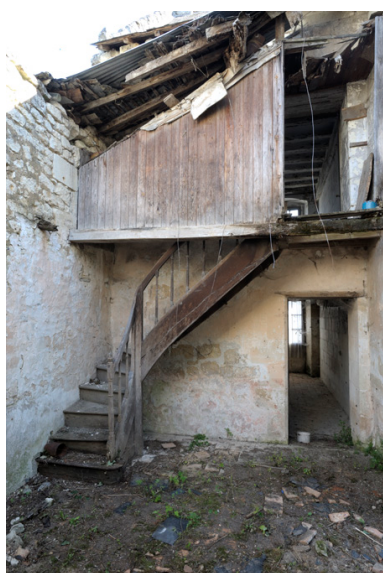
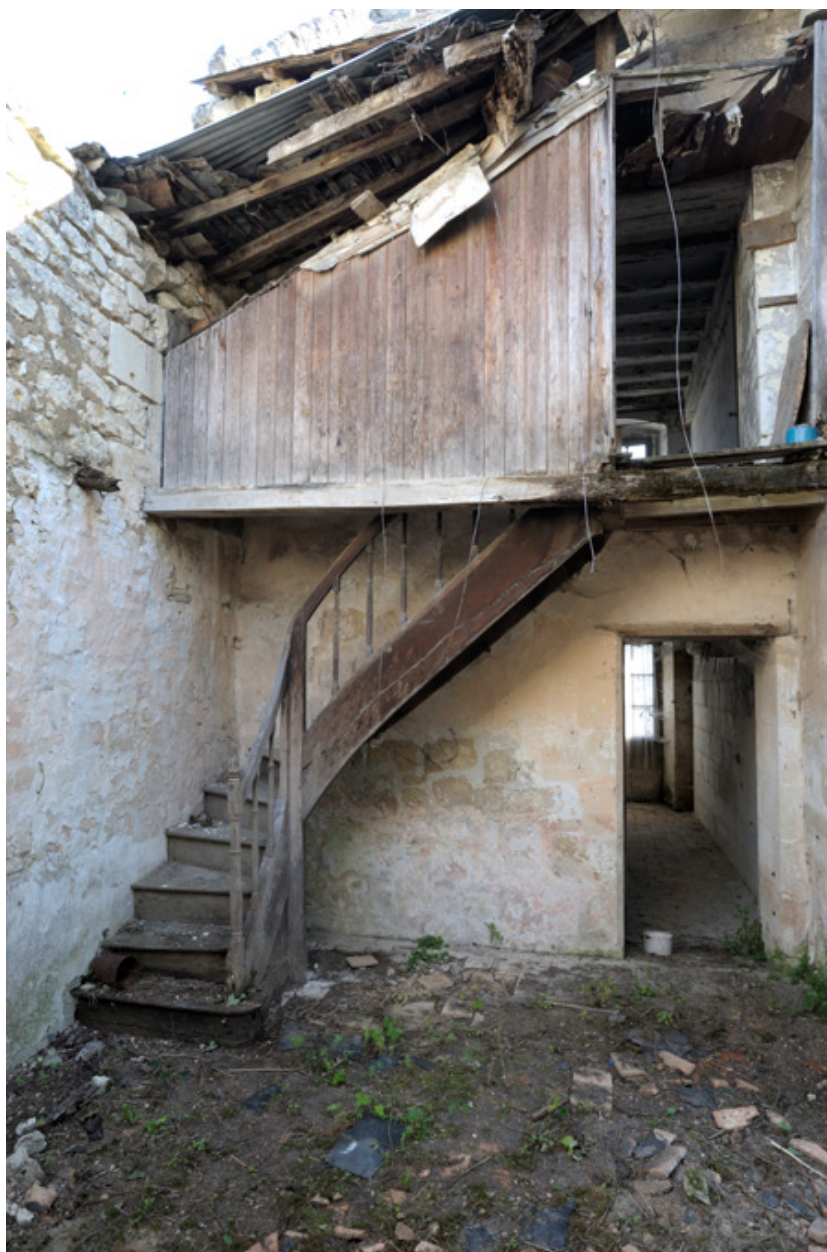
Appentis, ruiné. Escalier intérieur,  
tournant et en charpente (XIXe  
siècle), de communication  
avec l'étage et avec le logis.  
Phot. Bruno Rousseau  
IVR52\_20124901521NUCA

Appentis, ruiné. Escalier intérieur, tournant et en charpente (XIXe siècle), de communication avec l'étage et avec le logis.

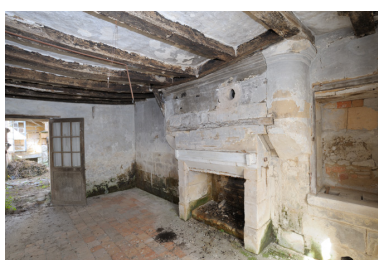
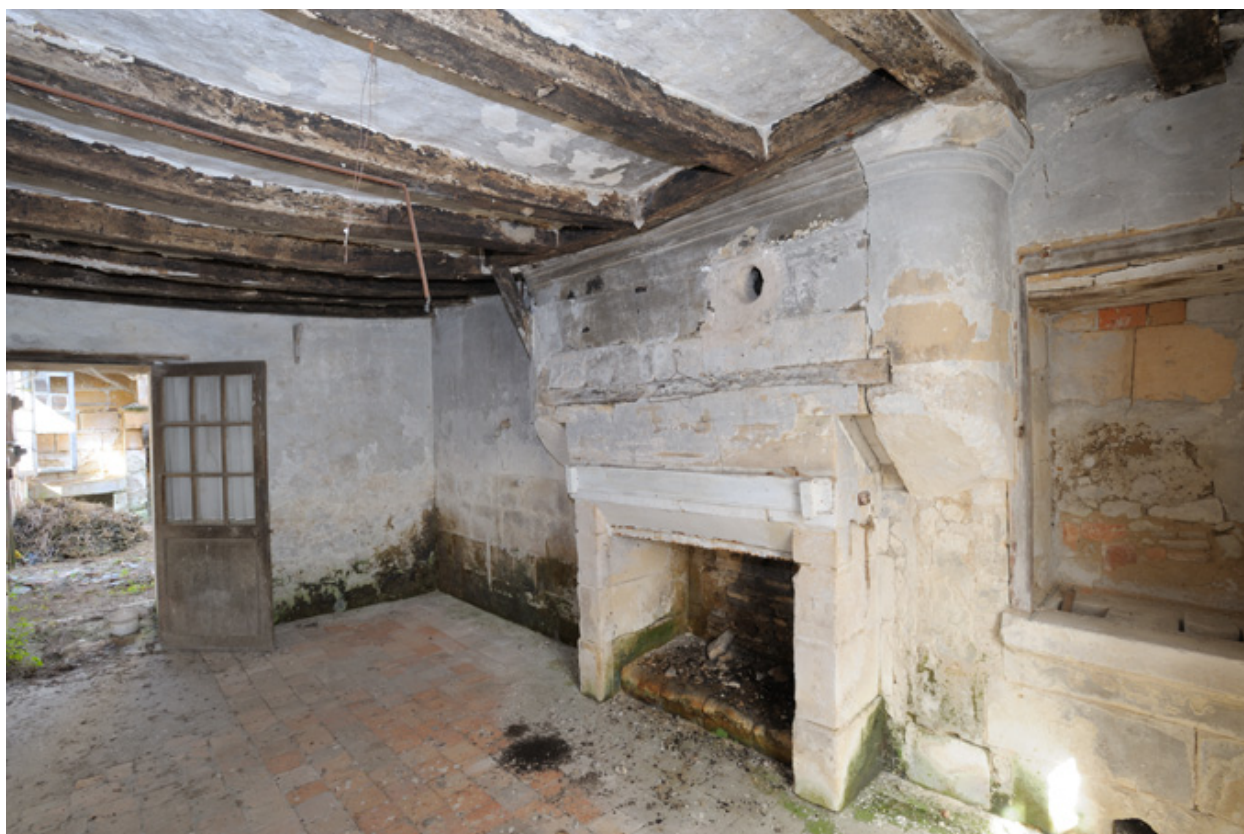
Rez-de-chaussée, salle nord.  
Cheminée de la première moitié  
du XVIe siècle (remaniée au  
XIXe siècle). A droite, un potager.  
Phot. Bruno Rousseau  
IVR52\_20124901511NUCA

Rez-de-chaussée, salle nord. Cheminée de la première moitié du XVI<sup>e</sup> siècle (remaniée au XIX<sup>e</sup> siècle). A droite, un potager.

Au rez-de-chaussée, contre le pignon nord, se trouve une cheminée remaniée, mais où l'on voit encore les vestiges d'un manteau aux angles en quart de rond, qui relève d'une typologie attestée au début du XVI<sup>e</sup> siècle. À droite de cette cheminée, fut aménagé un potager (XIX<sup>e</sup> siècle ?), Au-dessus de ce denier, à l'étage-carré, l'embrasure de la demi-croisée forme un petit cabinet qui abrite des aménagements (du XVI<sup>e</sup> siècle ou plus tardifs ?), dont un évier avec écoulement sur rue ; la porte et le lambris qui isolent ce cabinet sont un ajout tardif (portes du XIX<sup>e</sup> ou début XX<sup>e</sup>, mais d'un style XVII<sup>e</sup> siècle).

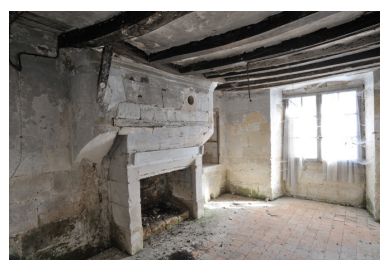
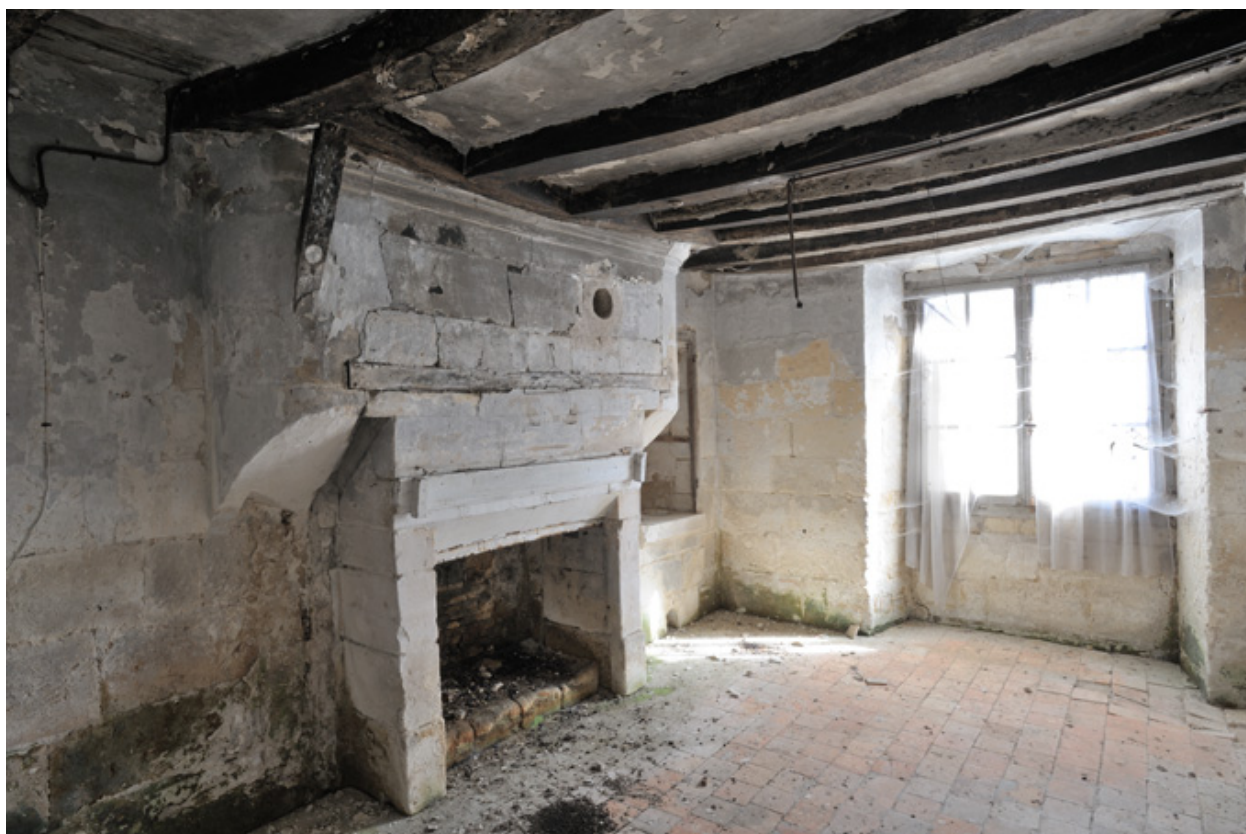
Rez-de-chaussée, salle nord.  
Cheminée de la première moitié  
du XVIe siècle (remaniée au  
XIXe siècle) et croisée est.  
Phot. Bruno Rousseau  
IVR52\_20124901512NUCA

Rez-de-chaussée, salle nord. Cheminée de la première moitié du XVIe siècle (remaniée au XIXe siècle) et croisée est.

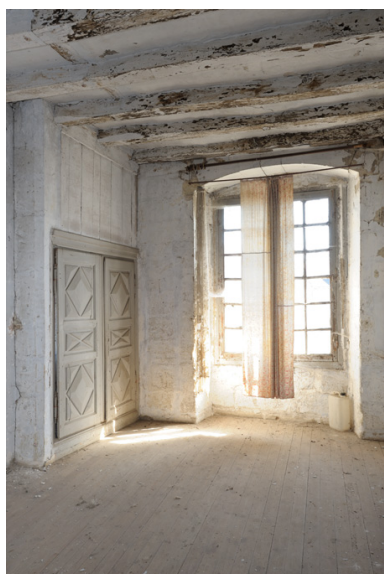
Etage, salle nord. Croisée est et huisseries fermant le cabinet nord.  
Phot. Bruno Rousseau  
IVR52\_20124901513NUCA

Etage, salle nord. Croisée est et huisseries fermant le cabinet nord.

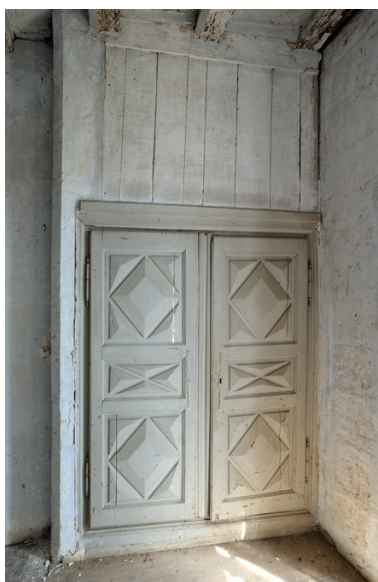
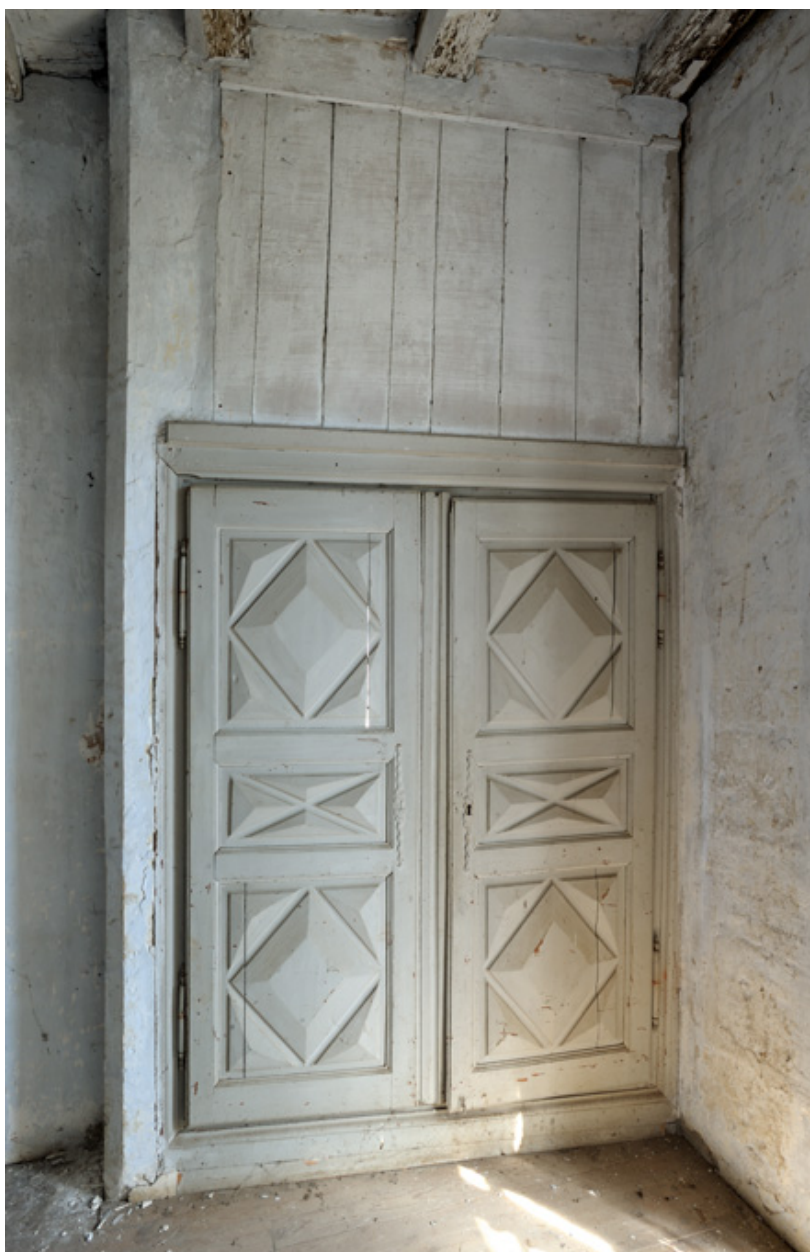
Etage, salle nord. Huisserie (XVIIe siècle ?) fermant le cabinet nord.  
Phot. Bruno Rousseau  
IVR52\_20124901518NUCA

Etage, salle nord. Huisserie (XVIIe siècle ?) fermant le cabine nord.

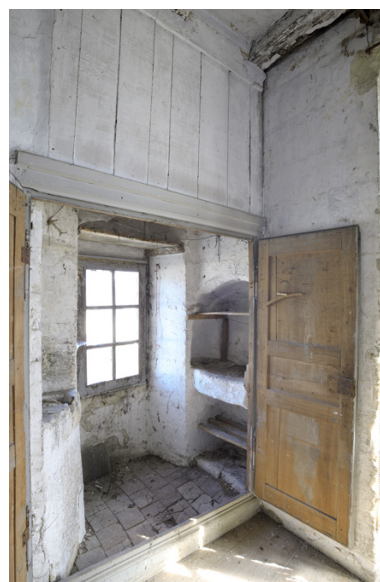
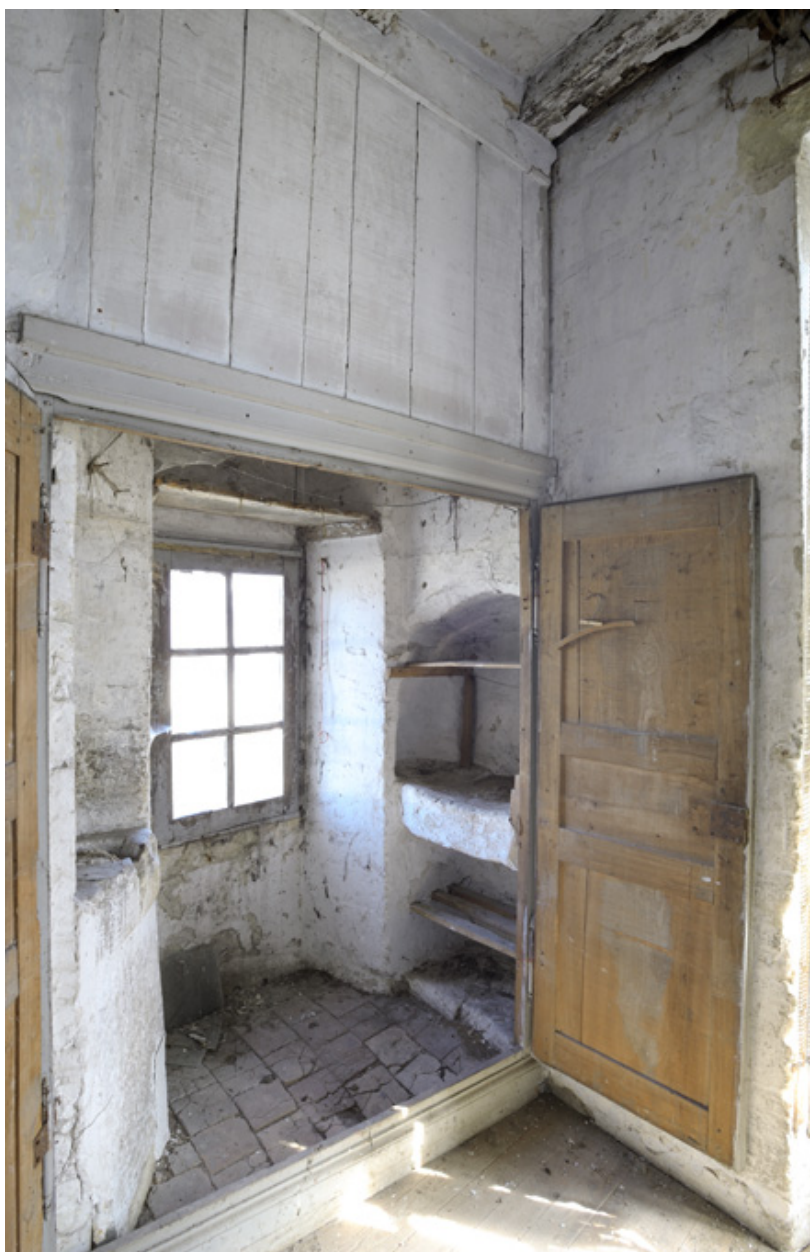
Etage, salle nord. Cabinet nord, avec baie et pierre d'évier.  
Phot. Bruno Rousseau  
IVR52\_20124901514NUCA

Etage, salle nord. Cabinet nord, avec baie et pierre d'évier.

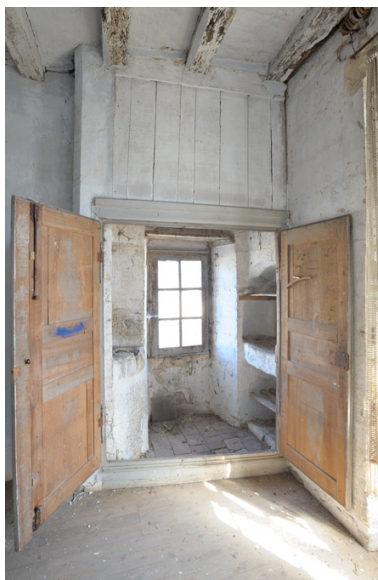
Etage, salle nord. Cabinet nord, baie et pierre d'évier.  
Phot. Bruno Rousseau  
IVR52\_20124901515NUCA

Etage, salle nord. Cabinet nord, baie et pierre d'évier.

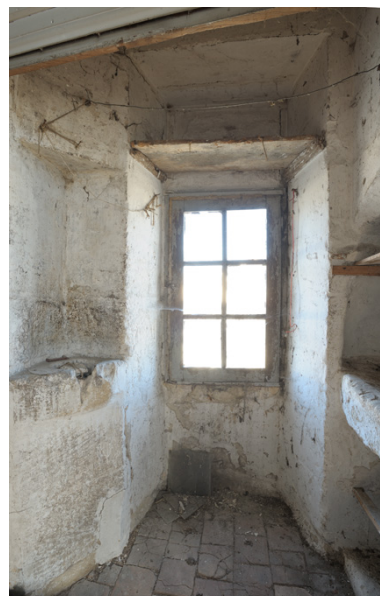
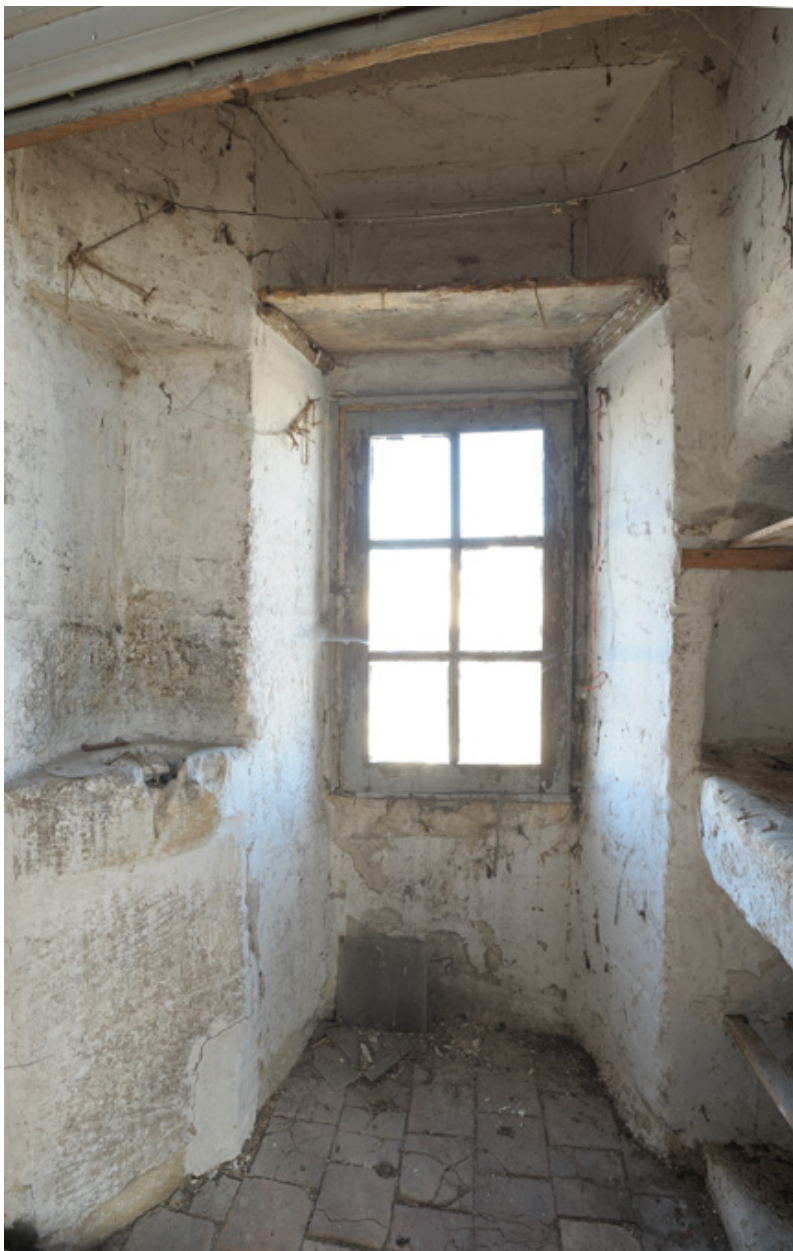
Etage, salle nord. Cabinet nord, vue d'ensemble, avec baie haute de la demi-croisée occluse.  
Phot. Bruno Rousseau  
IVR52\_20124901516NUCA

Etage, salle nord. Cabinet nord, vue d'ensemble, avec baie haute de la demi-croisée occluse.

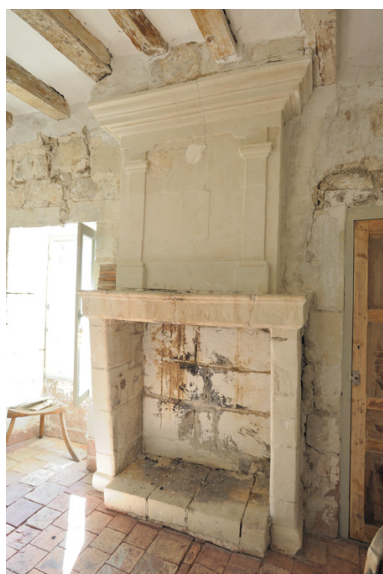
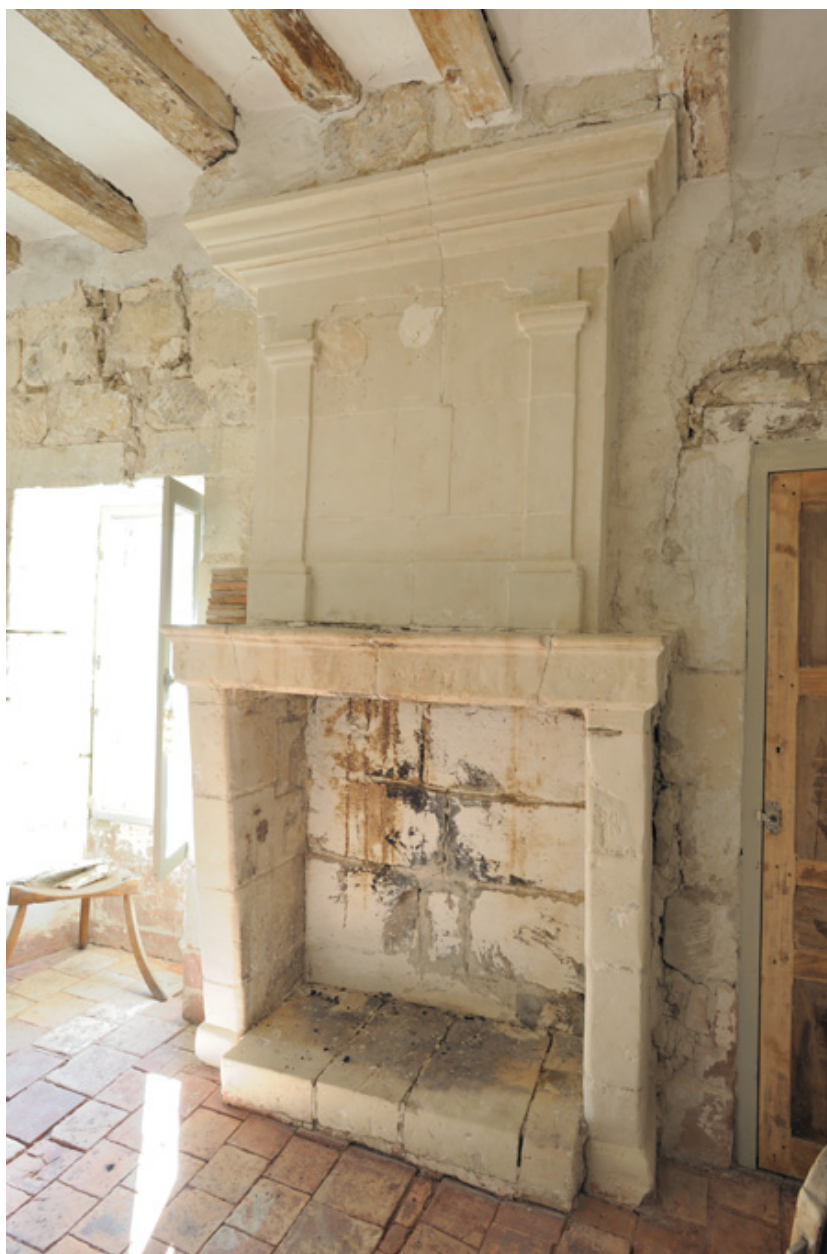
Etage, salle sud. Cheminée (seconde moitié XVIIIe ou tout début XIXe siècle).

Parmi les remaniements du XVIII<sup>e</sup> siècle, on note également des éléments notables, comme la cheminée de la salle sud de l'étage-carré ou, au centre de la façade orientale, la haute lucarne bien conservée d'une porte haute avec encadrement de bois à couverture en arc segmentaire.

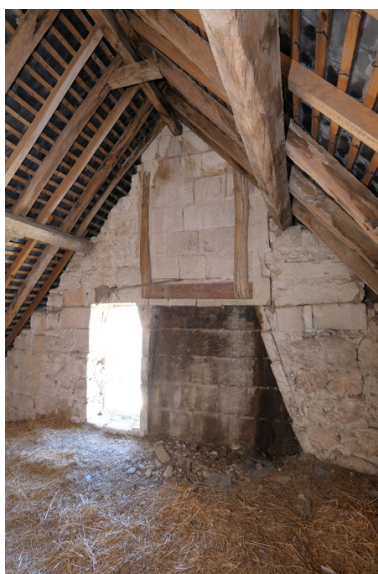
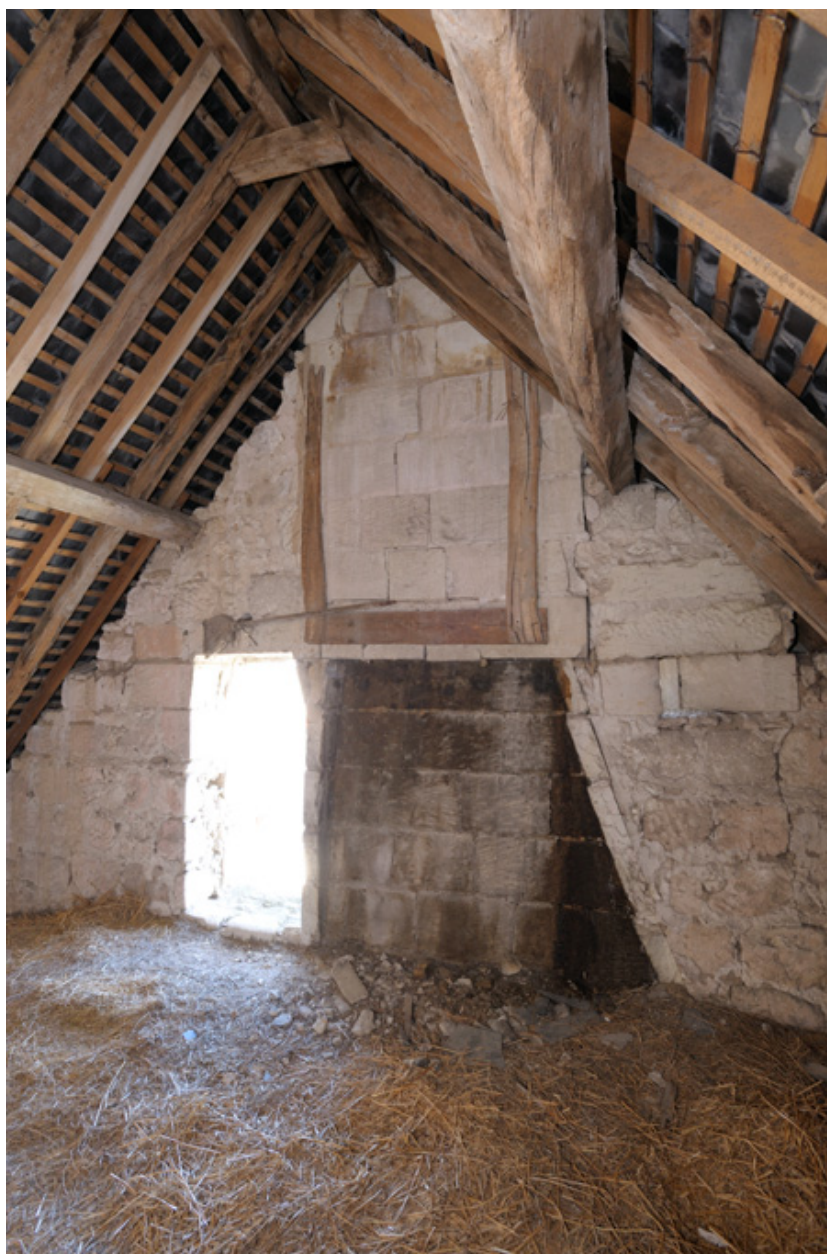
Comble. Pignon nord, avec conduit de cheminée et jour en biais pratiqué entre deux pierres de taille (à gauche).

Dans le pignon nord, on note un curieux percement dans le pignon nord : un très petit jour biaise, à peine visible en façade, haut d'une seule assise et à profond embrasement, forme un point de vue des plus discrets sur le bourg, dans l'axe de la rue principale du bourg ancien (actuelle rue Jehanne-d'Arc) et centré sur l'endroit où se trouvait la porte orientale de l'enceinte urbaine (aujourd'hui disparue).

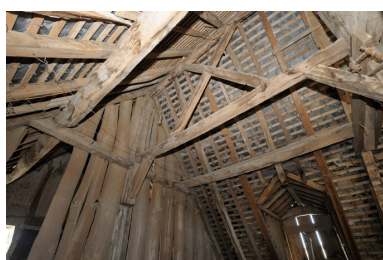
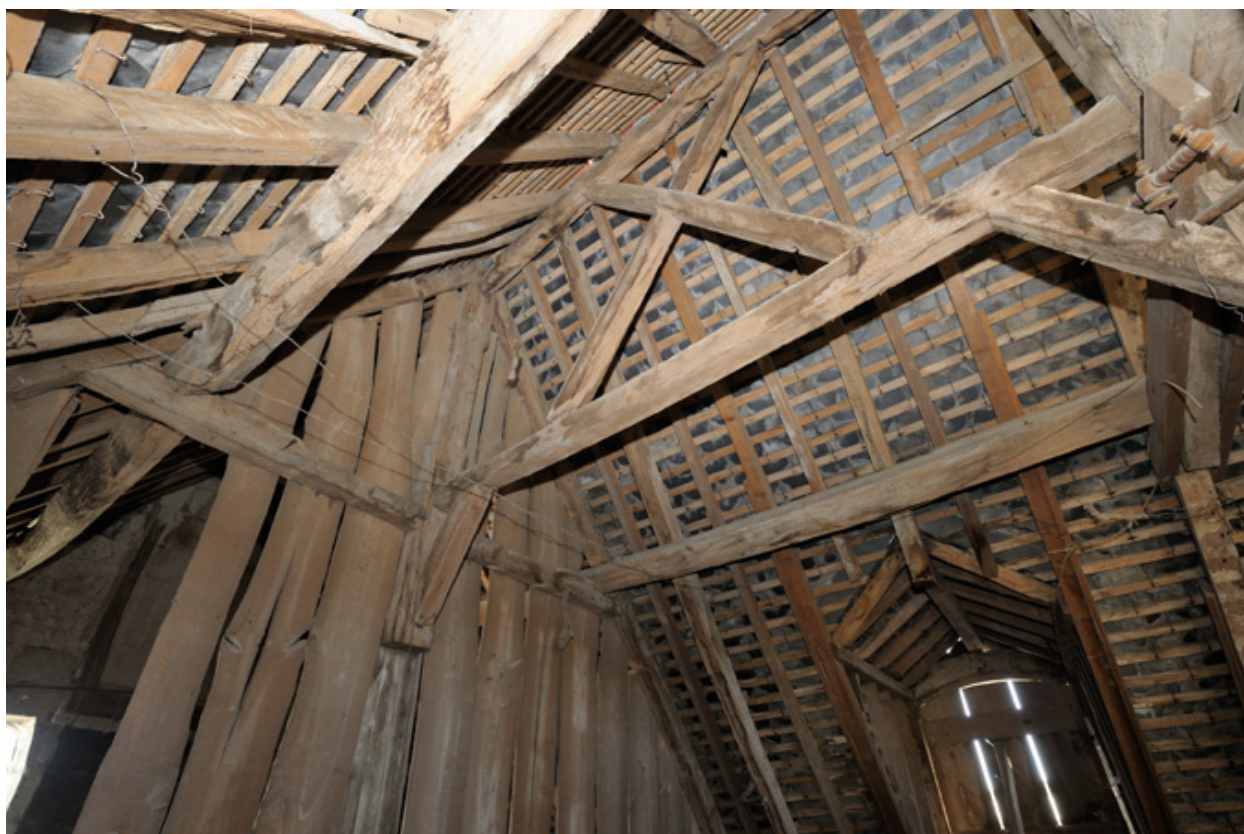
Comble. Charpente, avec panne sur entrait retroussé.

Comble. Charpente, avec panne sur entrain retroussé.

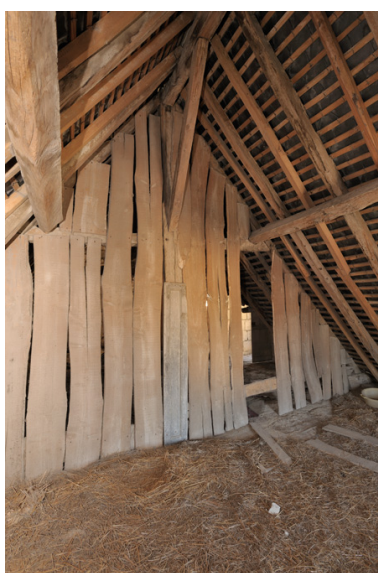
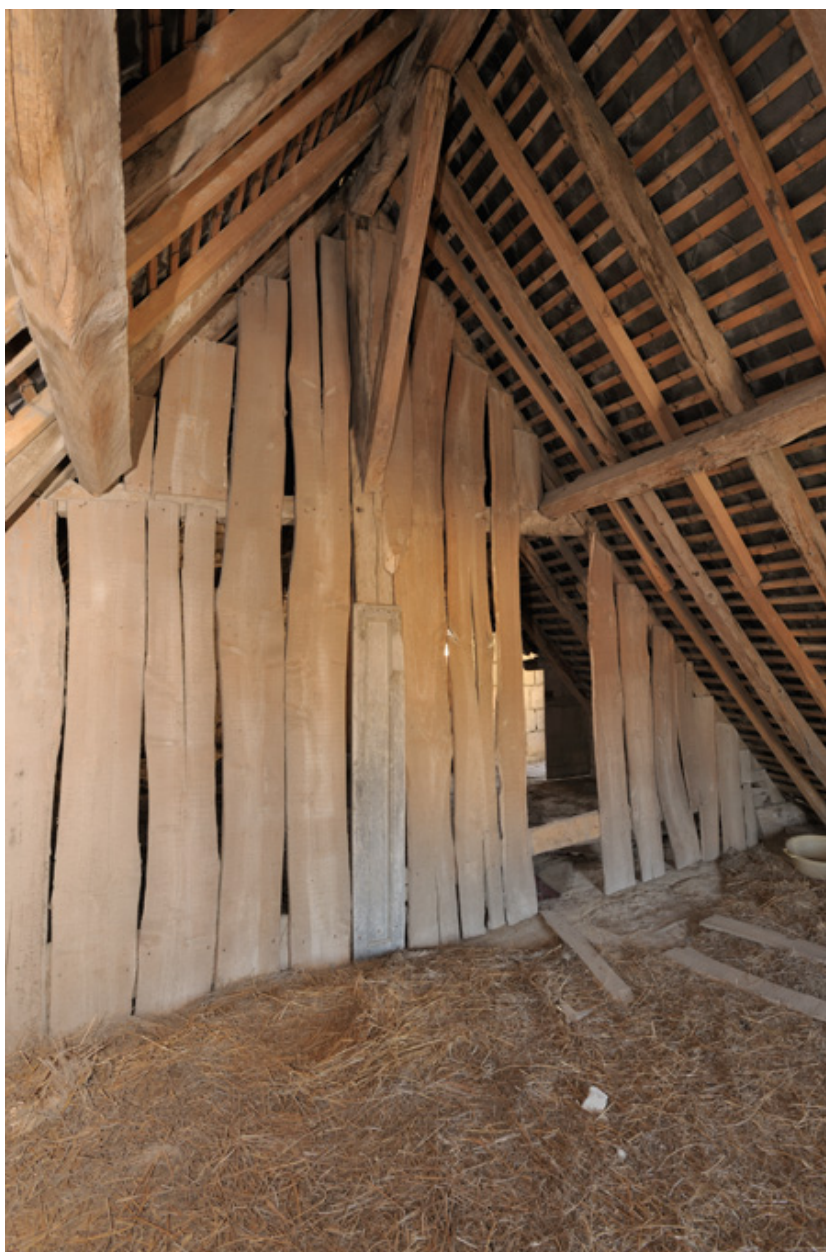
Comble. Détail de la séparation en planches du grenier, réalisée au XIXe siècle.
