Pays de la Loire, Maine-et-Loire
Montsoreau
25 place des Diligences

Maison, 25 place des Diligences, Montsoreau

Numéro de dossier : IA49009676
Date de l'enquête initiale : 2010
Date(s) de rédaction : 2010
Cadre de l'étude : inventaire topographique
Degré d'étude : étudié

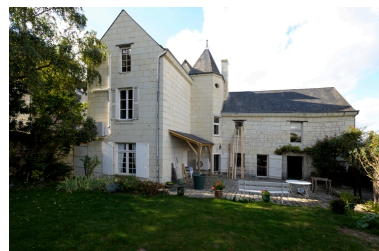
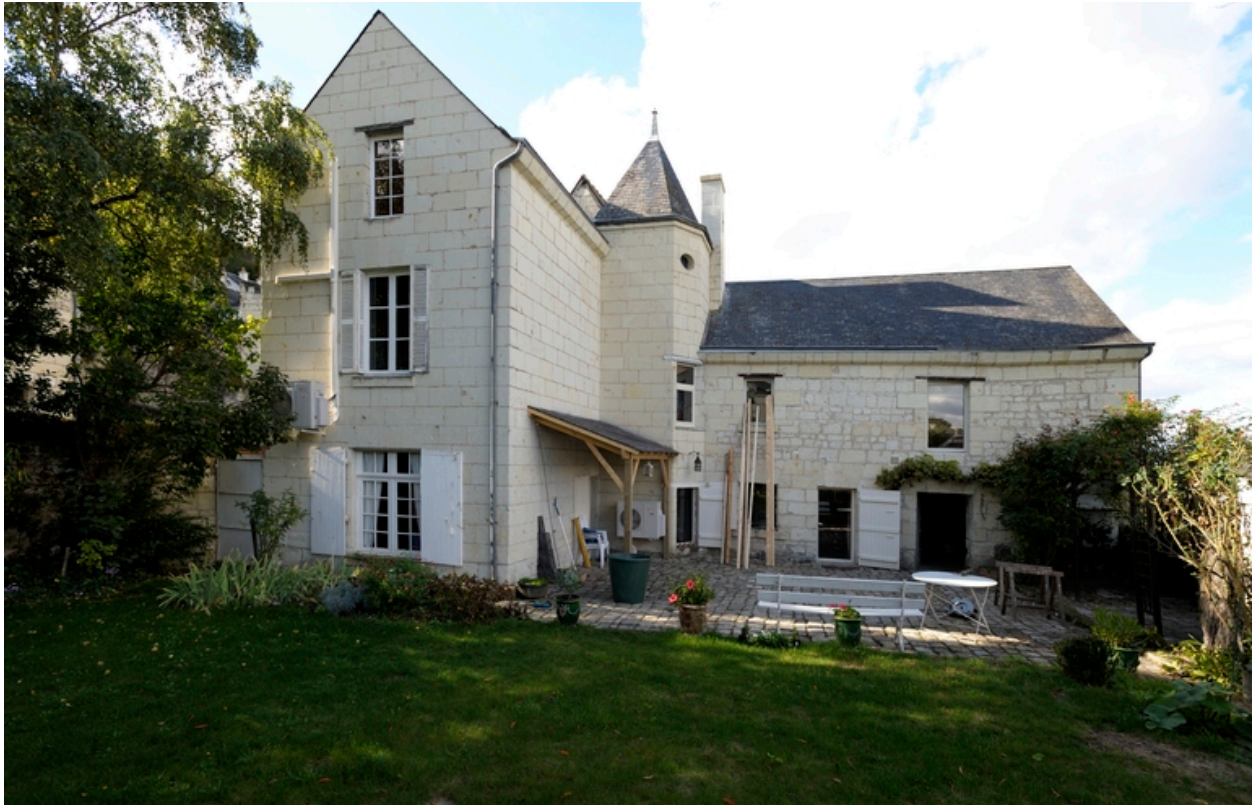
Façades sur cour.
Phot. Bruno Rousseau
IVR52_20124901914NUCA

Façades sur cour.

L'aile nord en retour d'équerre fut vraisemblablement érigée pour accueillir des communs et des dépendances (écurie et fenil ?) donnant à l'est sur l'arrière-cour. Cette aile est construite en moellons (autrefois enduits) et en moyen appareil de tuffeau. Elle s'adosse à une habitation en appentis, aux mains d'un autre propriétaire depuis au moins le début du XIX^e siècle, mais qui antérieurement devait dépendre du vieux logis et accueillait une écurie. Elle présente une corniche à pans similaire à celle de la façade nord du corps oriental caractéristique des constructions de la fin du XIX^e ou du début du XIX^e siècle.

La distribution verticale des trois corps est assurée par une tourelle polygonale couverte dans l'angle nord-est, construite lors des remaniements réalisés entre la seconde moitié du XIX^e et le début du XX^e siècle. Celle-ci abrite un escalier en vis en charpente qui ouvre par une porte sur cour au rez-de-chaussée et donne à chaque étage sur des couloirs permettant de desservir individuellement toutes les pièces.

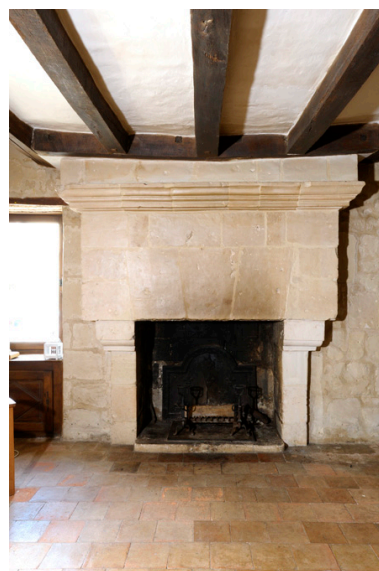
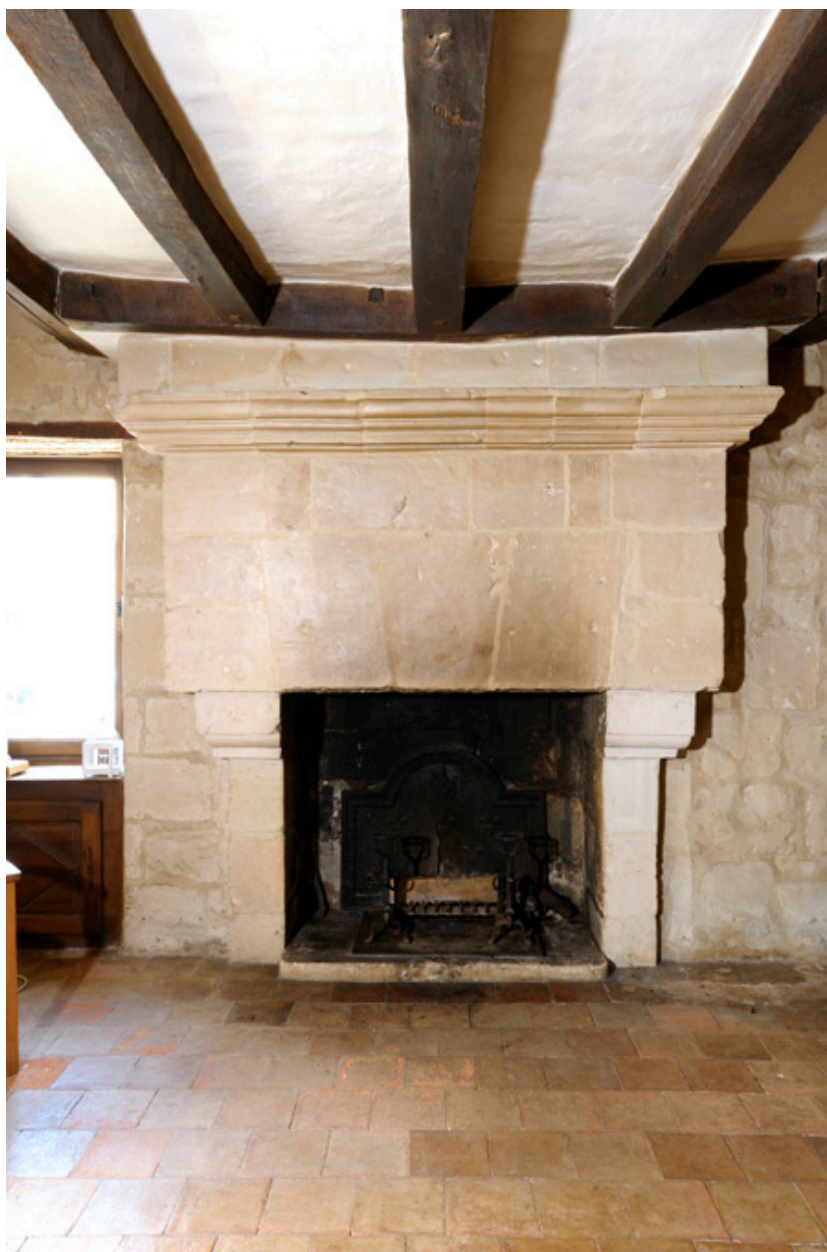
Rez-de-chaussée, salle ouest :
cheminée du XVIIe siècle.
Phot. Bruno Rousseau,
Phot. Youenn Communeau
IVR52_20124901314NUCA

Rez-de-chaussée, salle ouest : cheminée du XVI^e siècle.

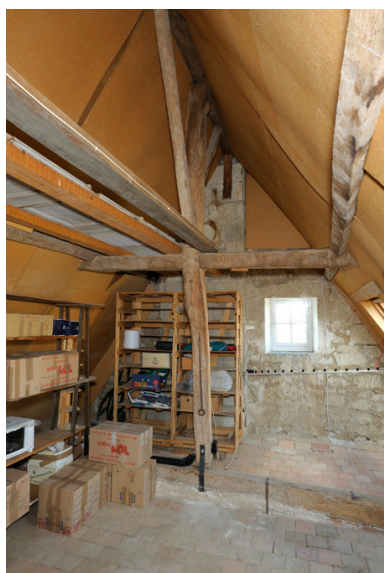
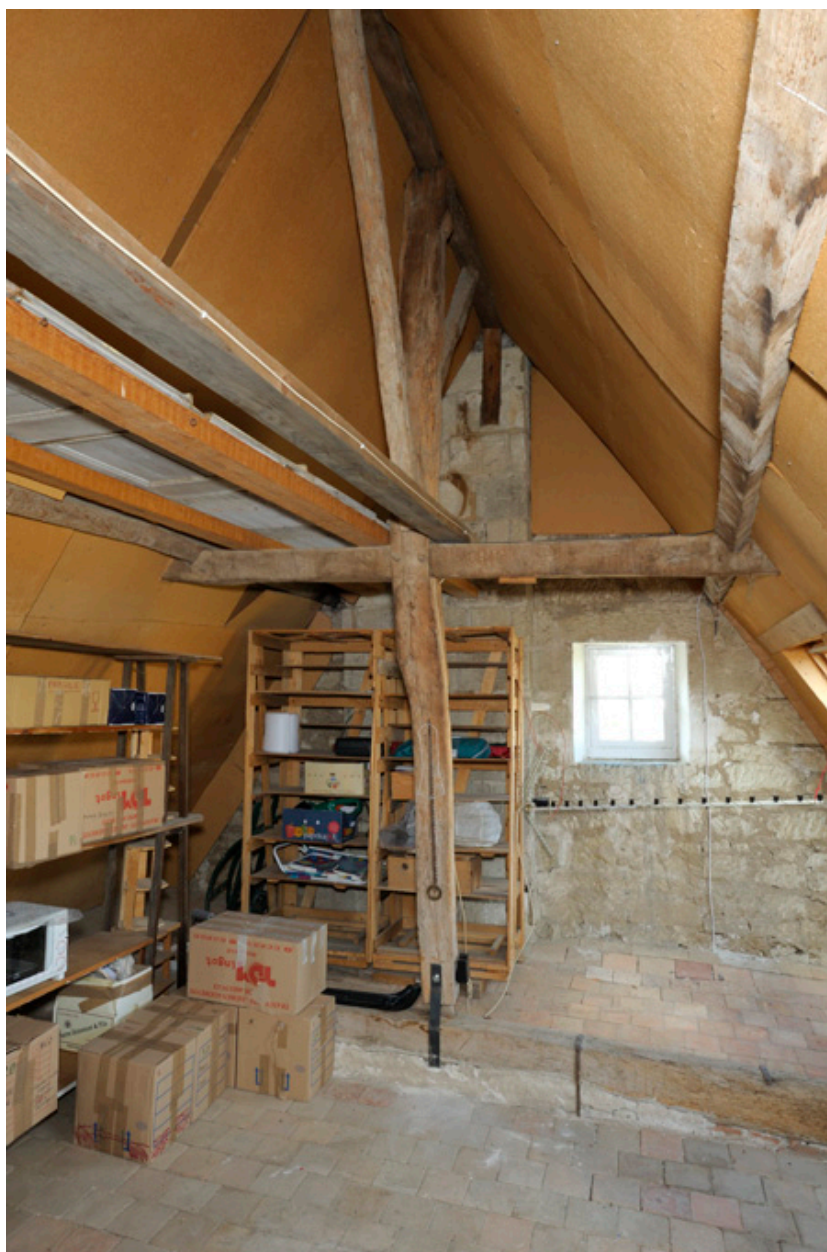
Charpente du corps ouest :
on note les pannes sous arbalétrier, maintenues par une encoche dans l'entrait retroussé.
Phot. Bruno Rousseau,
Phot. Youenn Communeau
IVR52_20124901315NUCA

Charpente du corps ouest : on note les pannes sous arbalétrier, maintenues par une encoche dans l'entrait retroussé.

Les façades de ce premier logis qui donnaient sur ces espaces publics, au sud et à l'ouest (et peut-être aussi le pignon oriental, au vu de ce que l'on en perçoit encore aujourd'hui), sont en moyen appareil de tuffeau, alors que la façade nord est en moellon. Le toit d'ardoises, à longs pans, est à pignon ouest découvert (mais couvert à l'est, du fait d'une reprise). Ce logis compte un rez-de-chaussée, un étage-carré et un comble, chacun composé à l'origine d'une seule salle. Le rez-de-chaussée présente une imposante cheminée du milieu ou de la seconde moitié du XVI^e siècle, qui paraît contemporaine du logis, mais dont un ancien propriétaire rapportait (en 1969), qu'il s'agit d'un réemploi issu d'un bâtiment du secteur, voisin, du Véron (Indre-et-Loire). Dans l'angle nord-est de la salle du rez-de-chaussée, se trouvait également un puits intérieur (aujourd'hui obturé). D'un type vernaculaire courant au XVI^e siècle, la charpente est à fermes et à pannes, avec panne portée par une encoche dans le faux-entrait, l'arbalétrier étant dans le même plan que les chevrons ; le contreventement se résume à des aisseliers liant poinçons et faîtière. Les baies ont été très remaniées (notamment les grandes fenêtres du gouttereau sud, dont une croisée très restaurée récemment au rez-de-chaussée), mais demeurent de l'état initial deux petites baies quadrangulaires chanfreinées (l'une ajourant le comble dans le pignon ouest, l'autre le gouttereau de l'étage-carré) et
