Pays de la Loire, Vendée  
Vix  
Bonde des Jourdain (la)

## Ferme (disparue) ; la Bonde des Jourdain

Numéro de dossier : IA85002404  
Date de l'enquête initiale : 2019  
Date(s) de rédaction : 2019  
Cadre de l'étude : inventaire topographique Vallée de la Sèvre Niortaise, Marais poitevin  
Degré d'étude : recensé

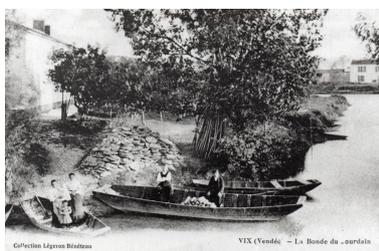
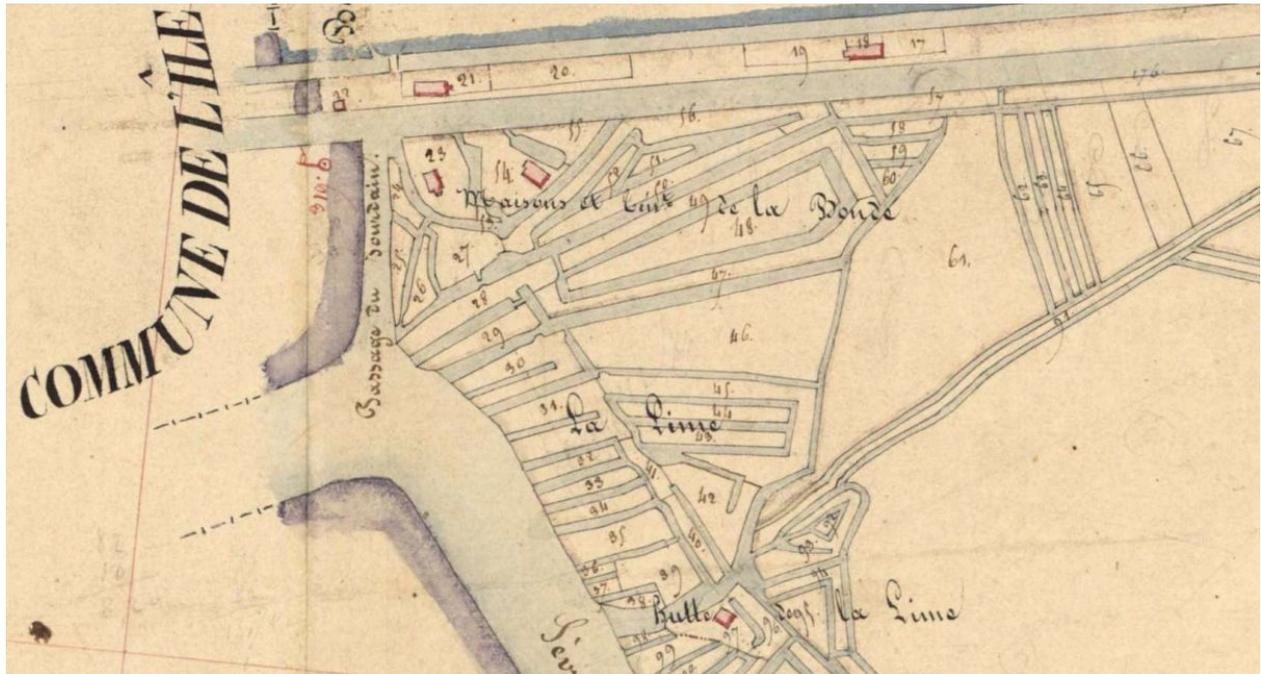
La maison, parcelle 23, sur le plan cadastral de 1836.  
Phot. Yannis (reproduction) Suire  
IVR52\_20198501697NUCA

La maison, parcelle 23, sur le plan cadastral de 1836.

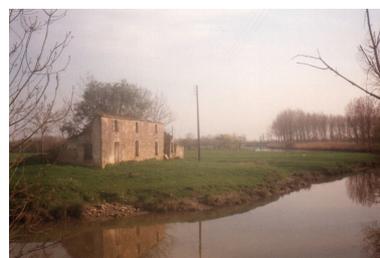
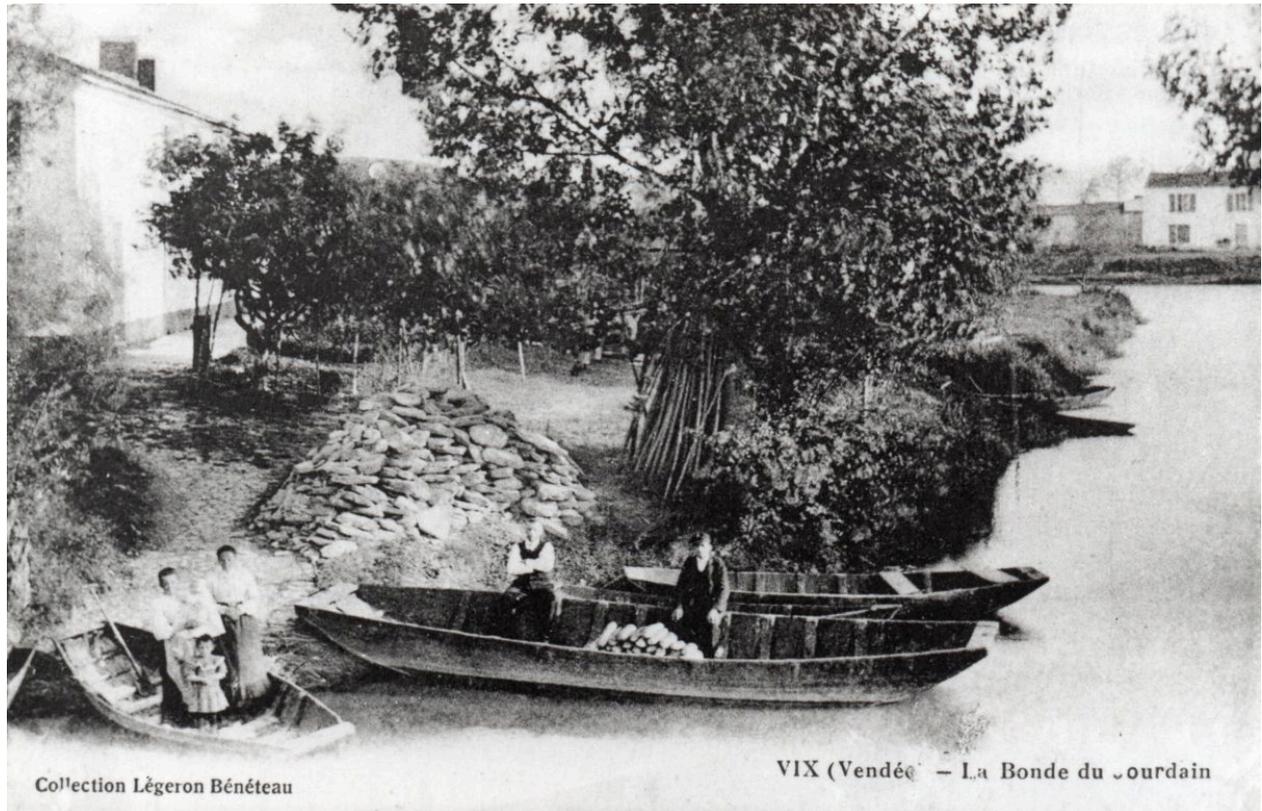
La ferme, à gauche, sur une carte postale vers 1900.  
Phot. Yannis (reproduction) Suire  
IVR52\_20198503875NUCA

La ferme, à gauche, sur une carte postale vers 1900.

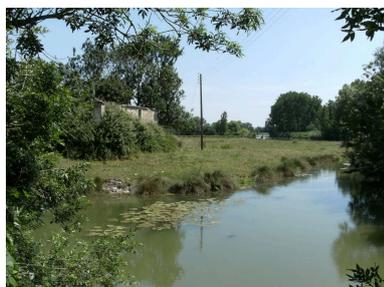
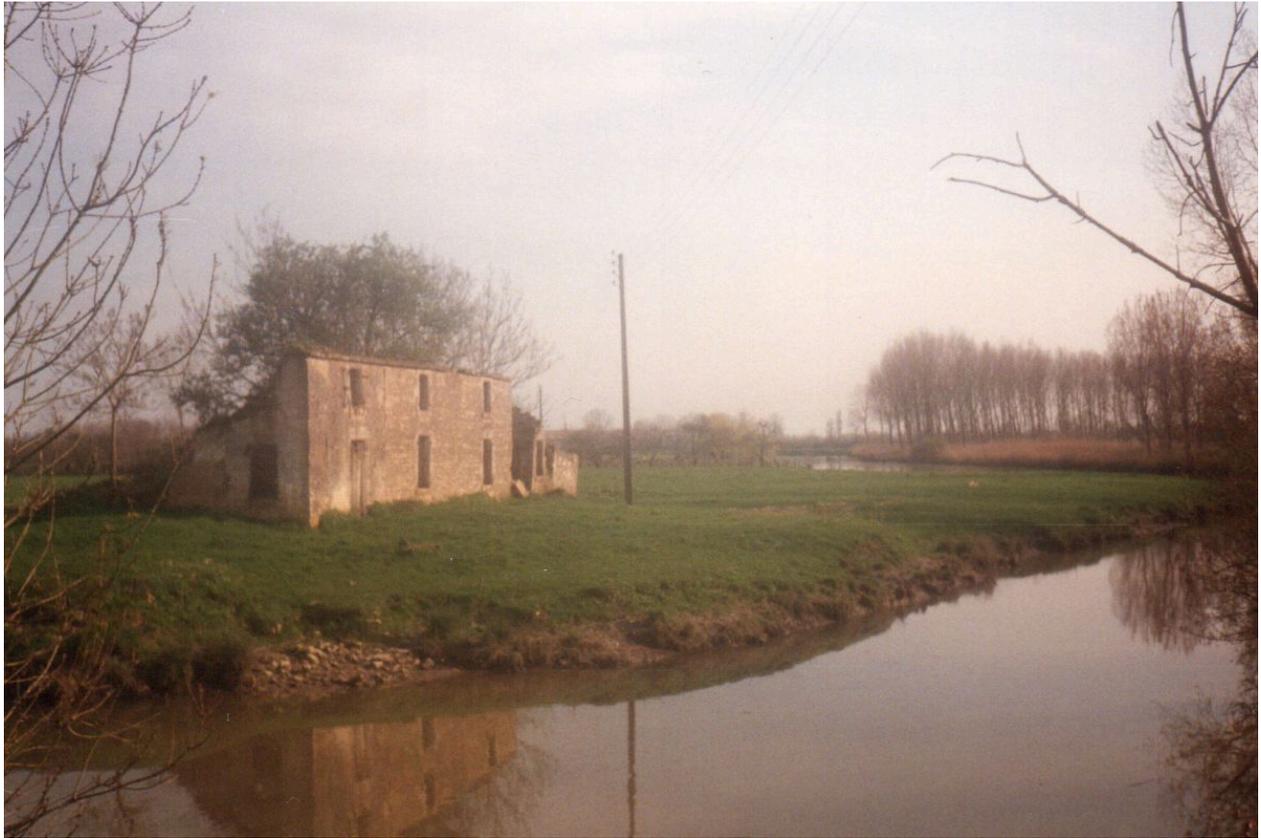
Les ruines de la ferme vues depuis le nord en 1994.  
Phot. Yannis Suire  
IVR52\_20198503394NUCA

Les ruines de la ferme vues depuis le nord en 1994.

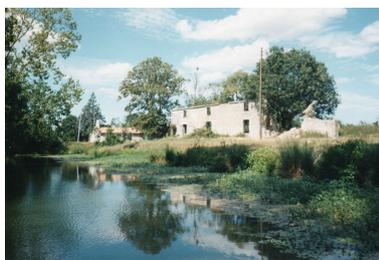
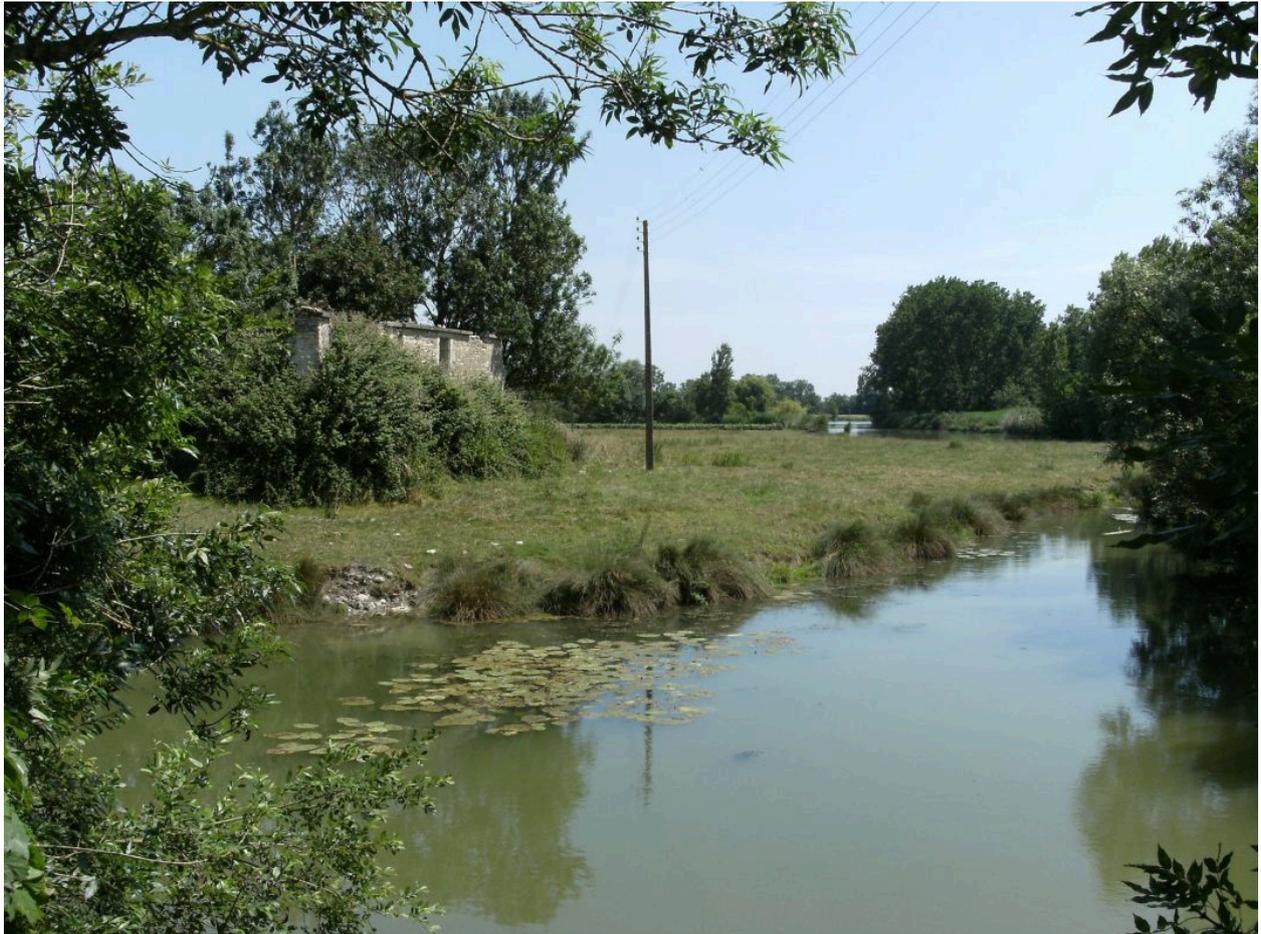
Les ruines de la ferme vues depuis le nord vers 2010.  
Phot. Yannis Suire  
IVR52\_20198503421NUCA

Les ruines de la ferme vues depuis le nord vers 2010.

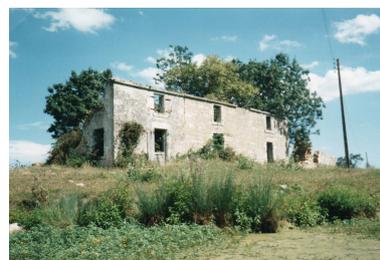
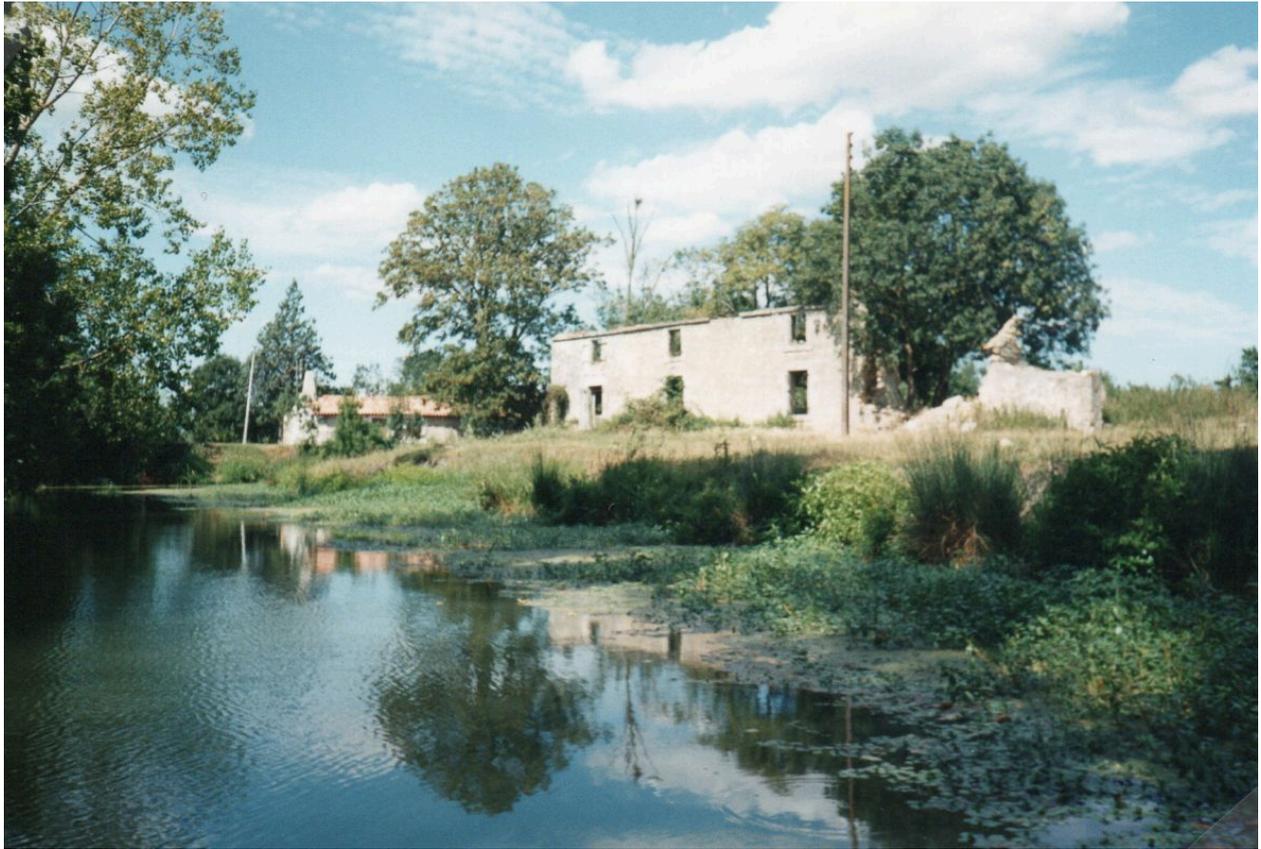
Les ruines de la ferme vues depuis le sud-ouest en 1997.  
Phot. Yannis Suire  
IVR52\_20198503391NUCA

Les ruines de la fermes vues depuis le sud-ouest en 1997.

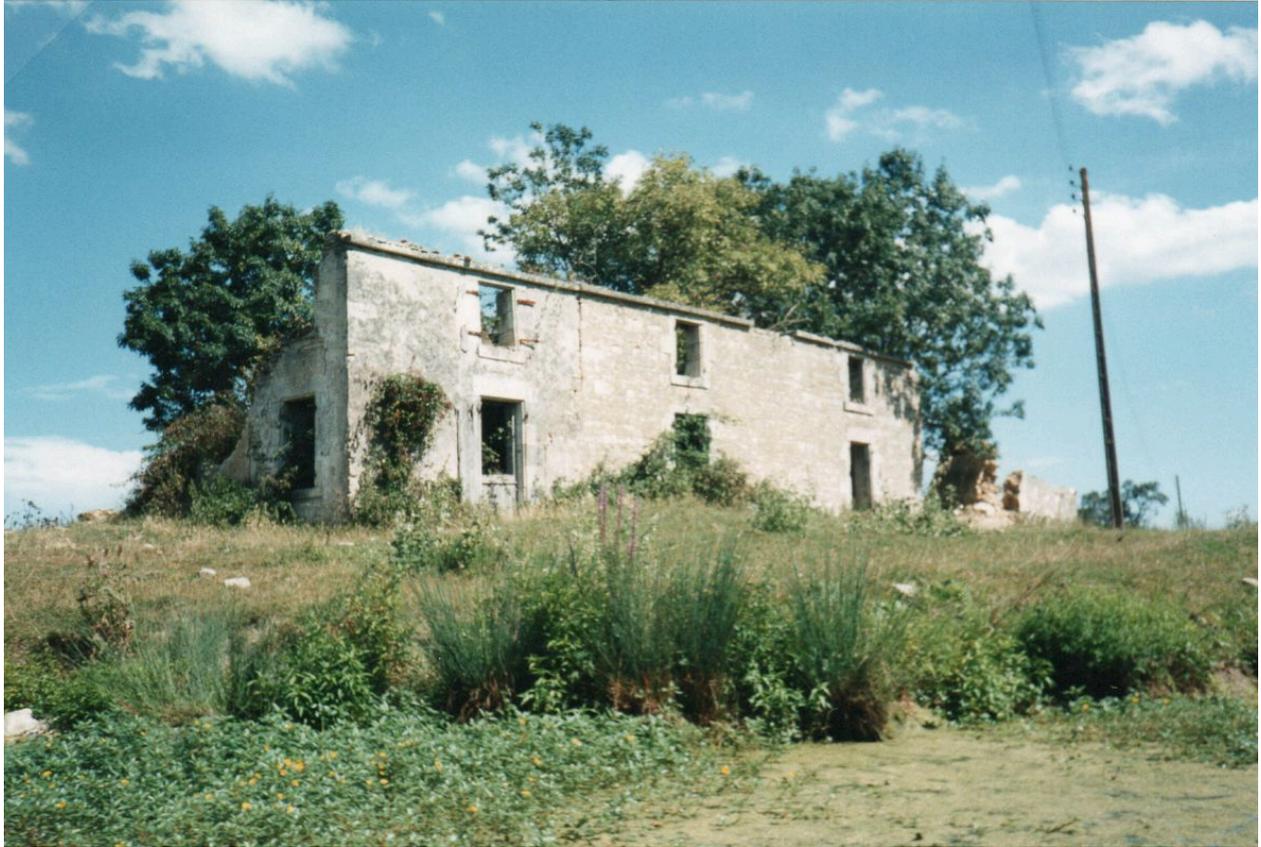
Les ruines de la ferme vues depuis le nord-ouest en 1997.  
Phot. Yannis Suire  
IVR52\_20198503392NUCA

Les ruines de la ferme vues depuis le nord-ouest en 1997.
