Pays de la Loire, Sarthe Luché-Pringé la Marche

Écart de la Marche

Numéro de dossier : IA72000897 Date de l'enquête initiale : 2004 Date(s) de rédaction : 2004

Cadre de l'étude : inventaire topographique

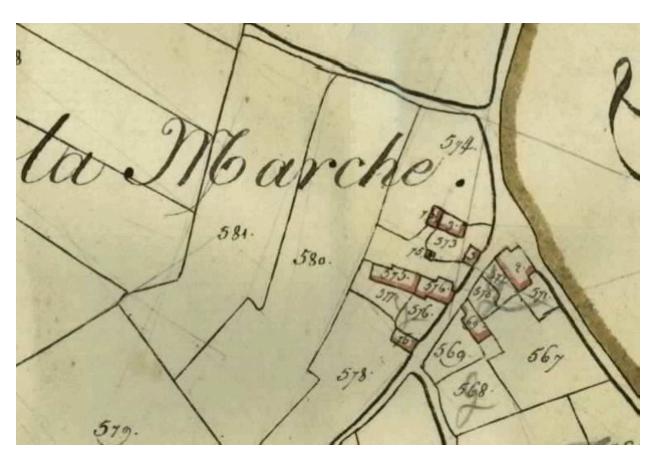
plan cadastral, 1812, E2.

• Plan napoléonien de 1812, E2, échelle 1/2500e. (Archives départementales de la Sarthe ; PC\177\010).

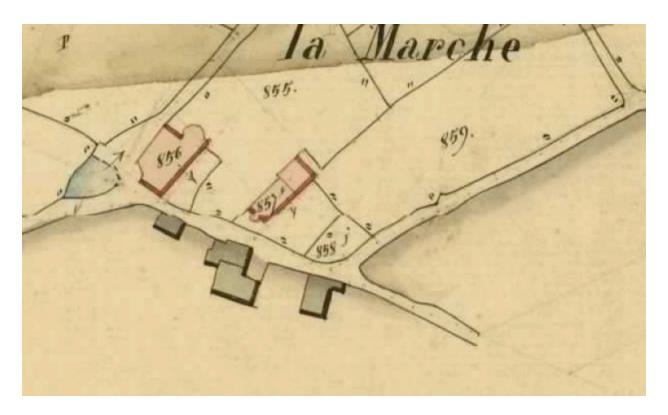
Plan cadastral, 1846, C3.

• Plan napoléonien de 1846, C3, échelle 1/2500e. (Archives départementales de la Sarthe ; PC\177\124).

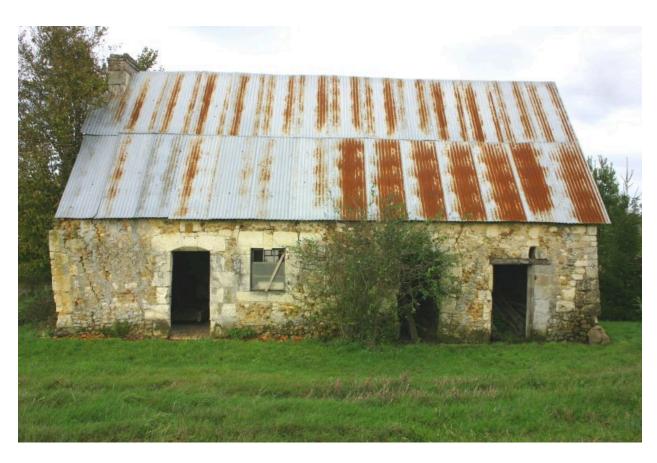
Vue d'ensemble de la maison 1.

Cet écart abritait au moins trois maisons d'habitations pour trois familles distinctes. La maison retenue est du XVIIe siècle et agrandie au XVIIIe siècle. Comme les deux autres, elle est située perpendiculairement au chemin. Les dépendances sont réduites. Est-ce un hameau de bordiers ?

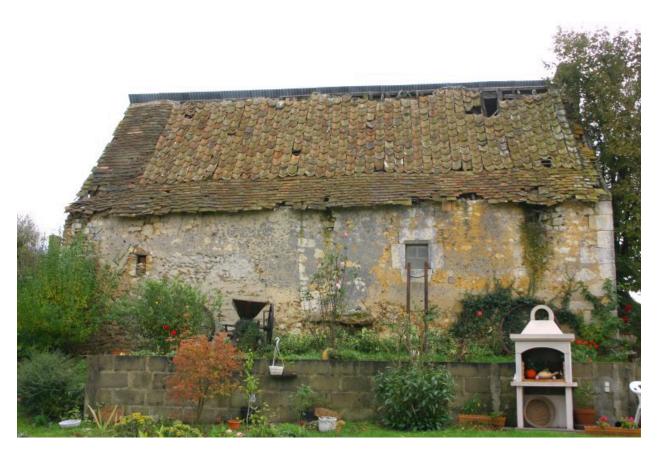
Maison 1 : façade postérieure.

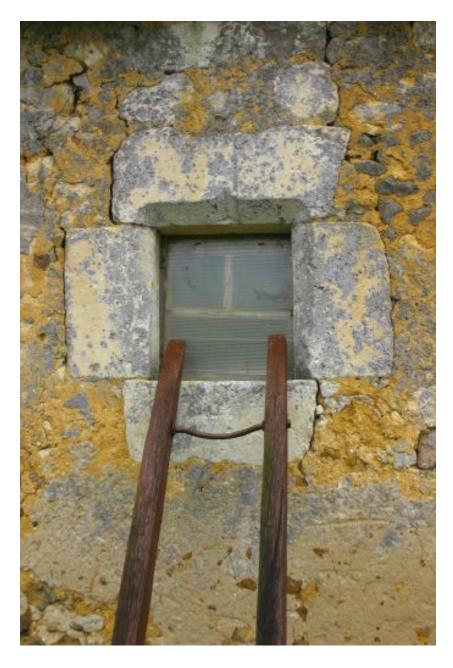
Façade postérieure : baie chanfreinée couronnée d'un gâble.

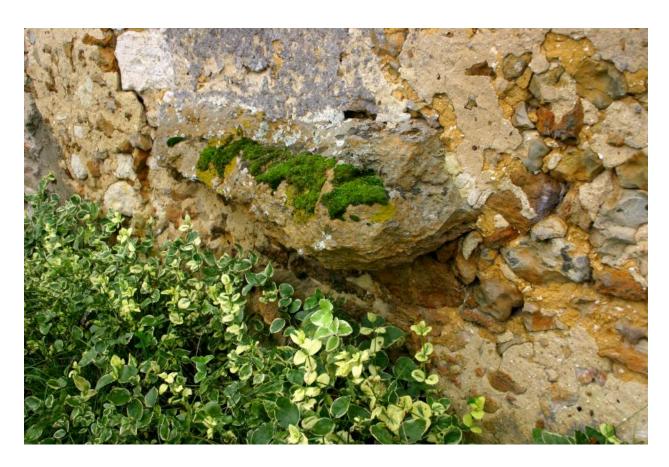
Façade postérieure : pierre de silex (évier ?).

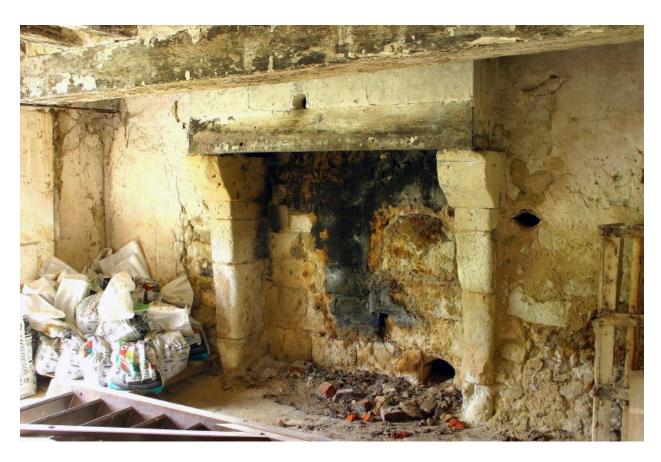
Maison 1 : cheminée (le four a été détruit).

Le bâtiment retenu est composé d'une salle à cheminée puis d'une chambre froide séparées par une cloison en pan-de-bois avec une petite étable au bout. La couverture est constituée d'une seule rangée de tuiles courbes sans joint. La couverture recouvre l'ensemble du bâtiment.

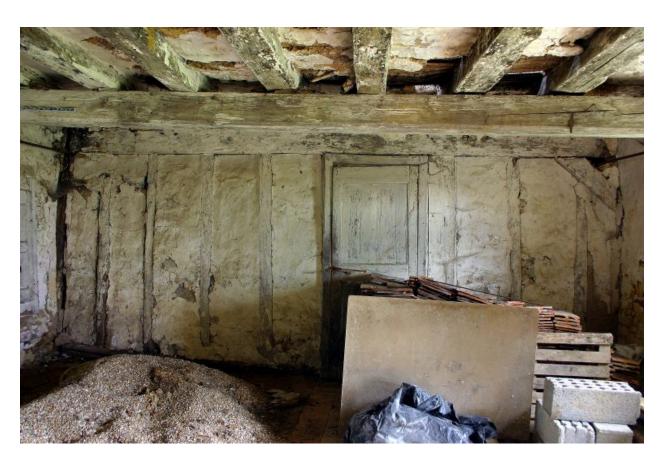
Maison 1 : cloison en pan de bois.

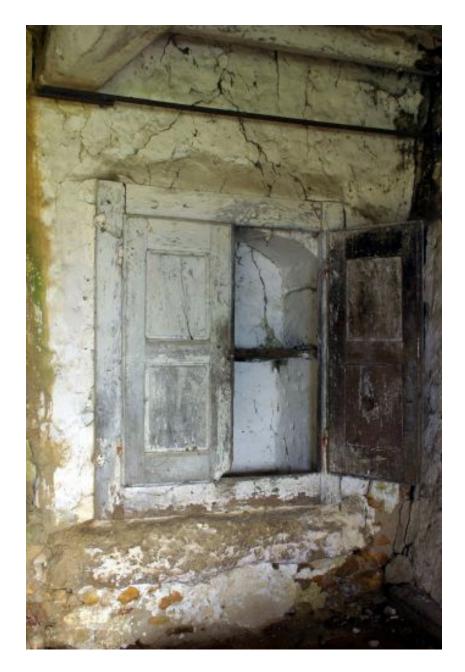
Maison 1, mur du fond : niche-placard (ancien évier ?).

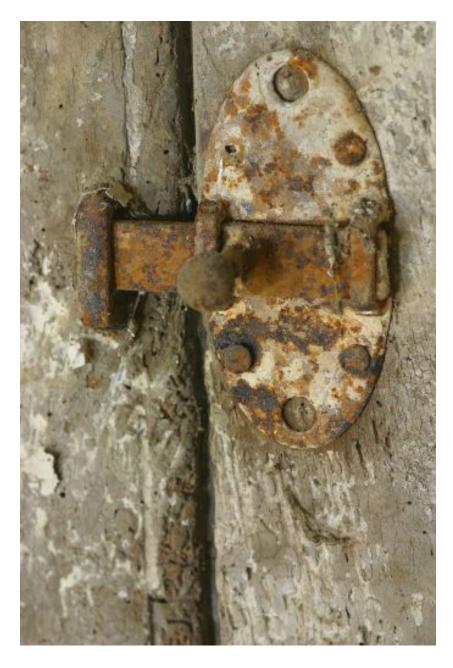
Niche-placard: targette.

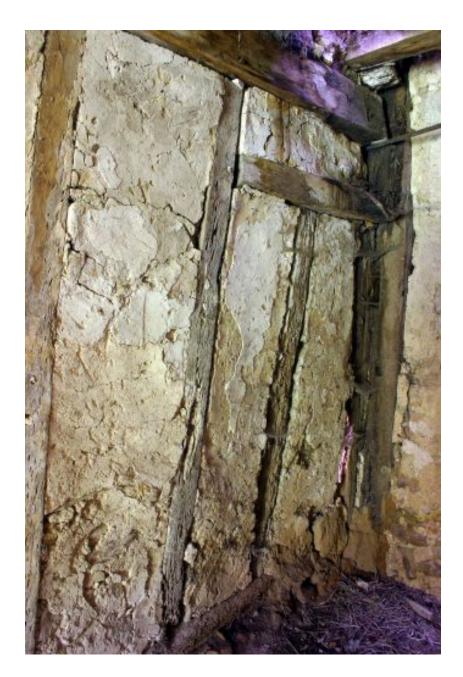
Revers de la cloison en pan-de-bois : petite pièce jadis fermée.

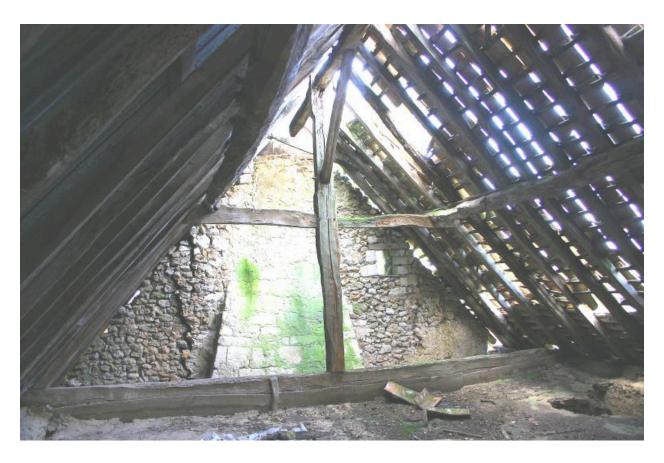
Maison 1 : charpente sous tuile creuse à la baugeoise.

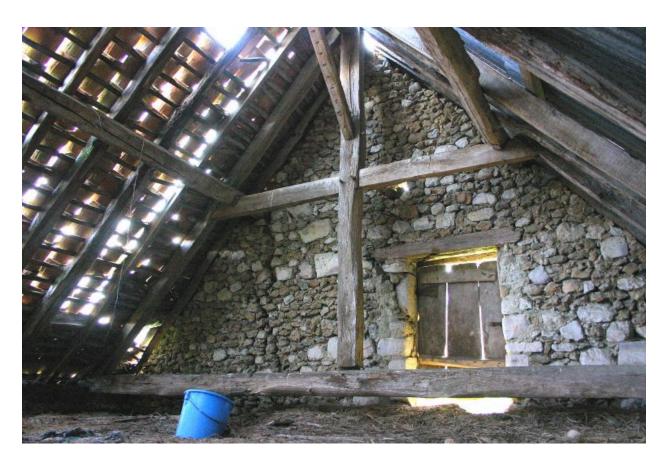
Maison 1 : charpente à panne.
