Jauzé

Presbytère, actuellement 2 maisons

Numéro de dossier : IA72001076

Cadre de l'étude : inventaire topographique

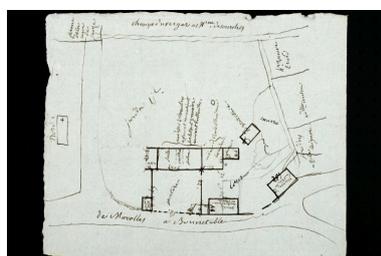
Plan du presbytère de Jauzé en 1808
(croquis préparatoire). Etat ancien.
Autr. Dugué, Phot. François Lasa
IVR52_20077200602NUCA

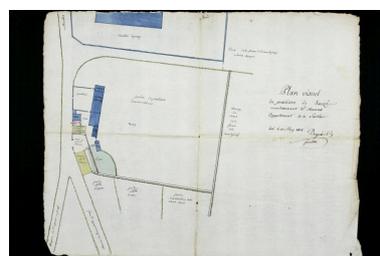
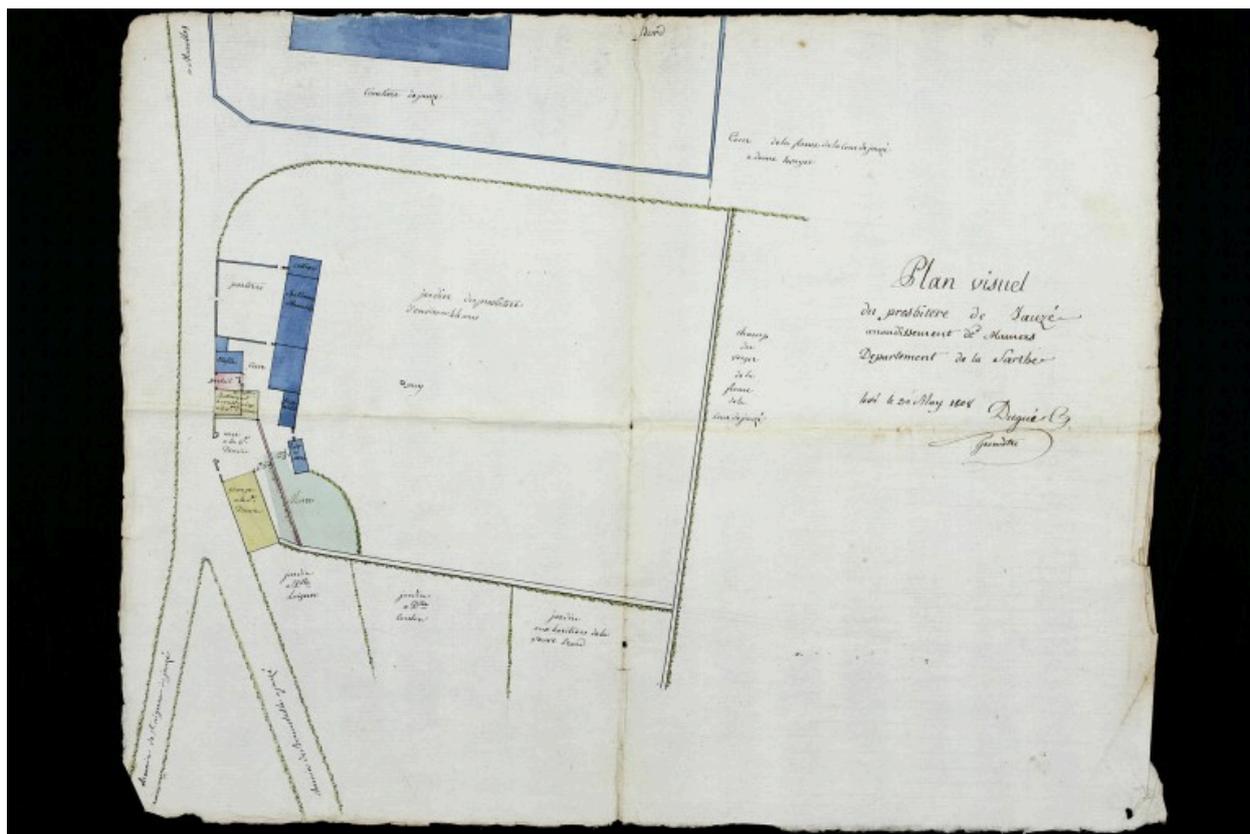
Plan du presbytère de Jauzé,
mai 1808. En jaune, les parties
par Mme Drouin. Les parties
réservées par Mme Drouin et les
bâtiments projetés. En rouge, le
tracé du mur mitoyen à construire.
Autr. Dugué, Phot. François Lasa
IVR52_20077200603NUCA

Plan du presbytère de Jauzé, mai 1808. En jaune, les parties par Mme Drouin. Les parties réservées par Mme Drouin et les bâtiments projetés. En rouge, le tracé du mur mitoyen à construire.

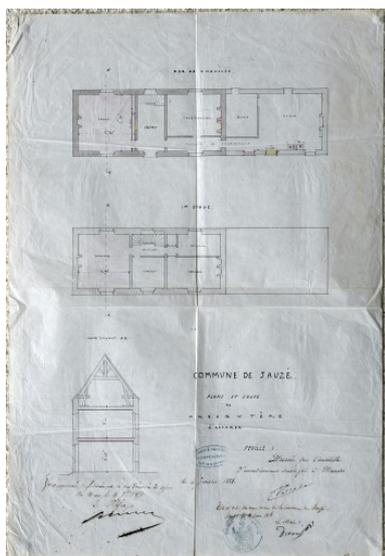
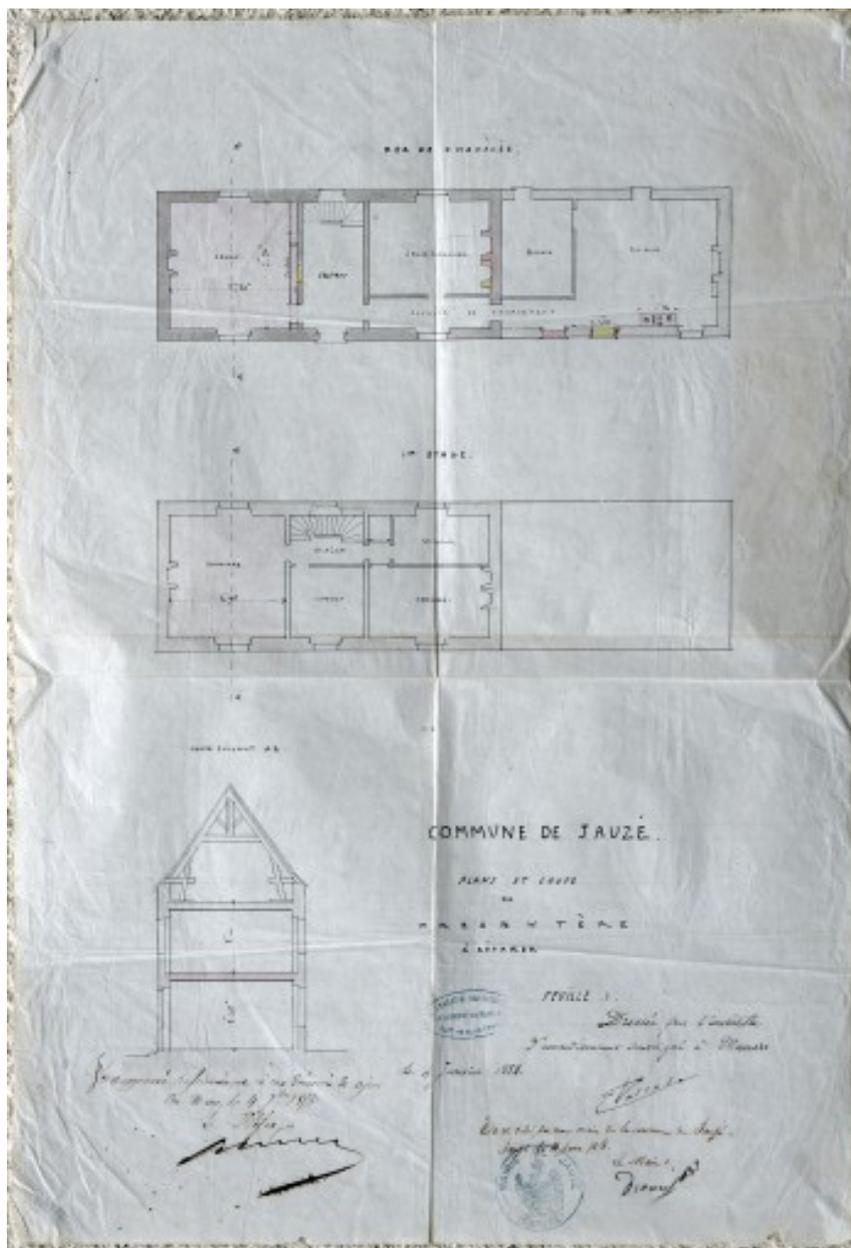
Presbytère de Jauzé à réparer, feuille 1, plans et coupe, 1858. En rose, les parties à réparer. En jaune, les parties à supprimer. La distribution générale est celle décrite depuis 1808. Autr. Valladé, Phot. François Lasa
IVR52_20077200690NUCA

Presbytère de Jauzé à réparer, feuille 1, plans et coupe, 1858. En rose, les parties à réparer. En jaune, les parties à supprimer. La distribution générale est celle décrite depuis 1808.

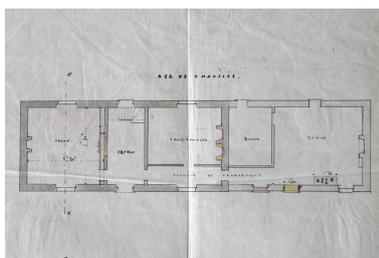
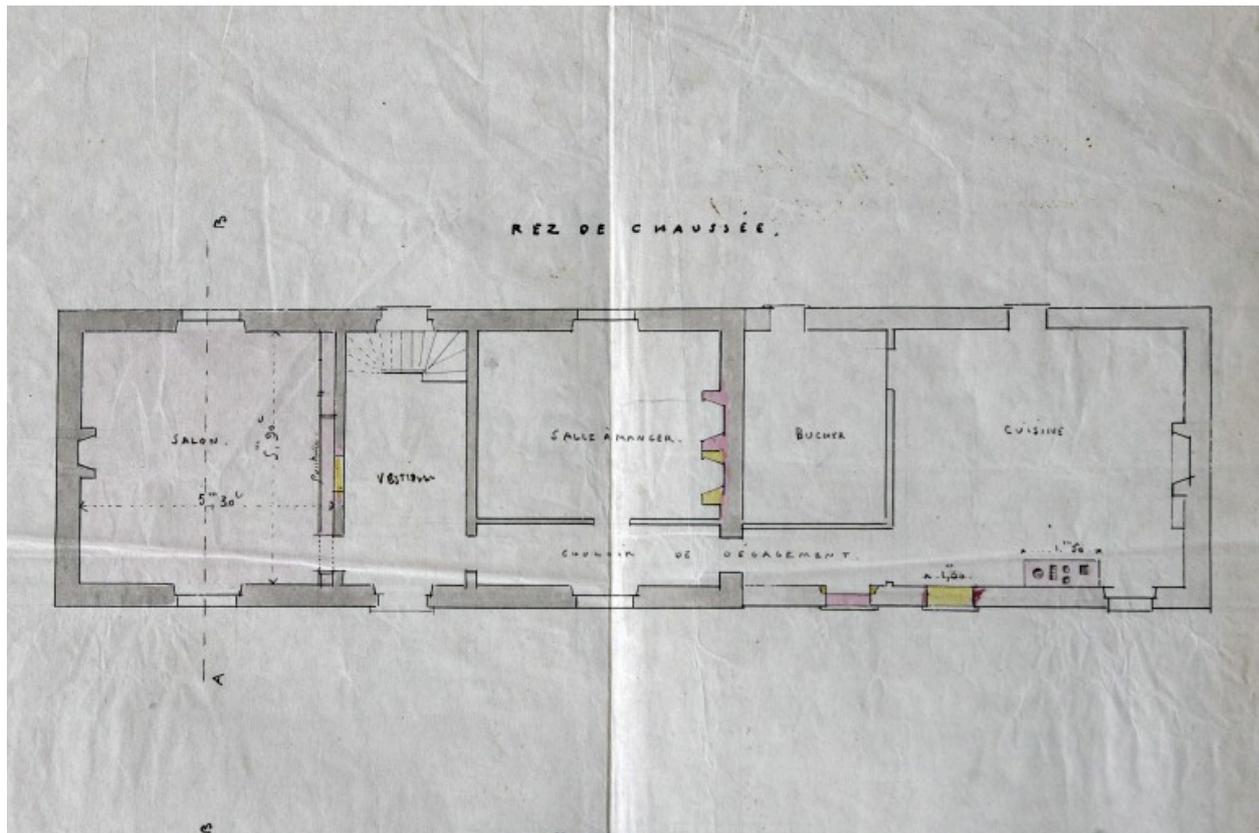
Presbytère de Jauzé à réparer, feuille 1, détail : plan du rez-de-chaussée montrant notamment le couloir gagné sur la salle à manger vers 1838. Autr. Valladé, Phot. François Lasa
IVR52_20077200691NUCA

Presbytère de Jauzé à réparer, feuille 1, détail : plan du rez-de-chaussée montrant notamment le couloir gagné sur la salle à manger vers 1838.

La construction du presbytère date du XVIIe siècle au moins. Le remaniement des élévations du logis à la fin du XVIIIe siècle n'a pas pu être attesté, mais la présence d'une cheminée de cette période (remontée à la fin du XXe siècle dans la chambre de l'étage) atteste que quelques travaux d'aménagement sont au moins menés. La distribution est globalement conservée (y compris le couloir créé en 1838, avec reconstruction de la cheminée de la salle), de même que l'escalier

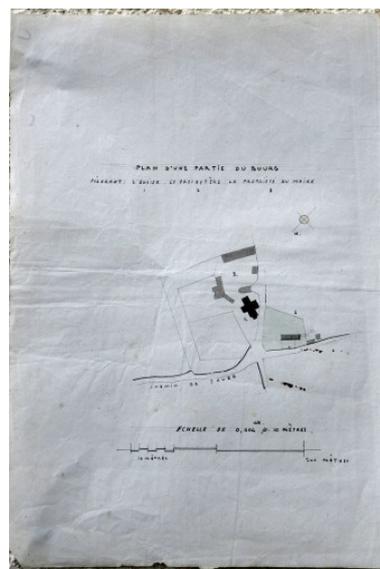
Presbytère de Jauzé à réparer, feuille 2, plan de situation, 1858. Autr. Valladé, Phot. François Lasa
IVR52_20077200693NUCA

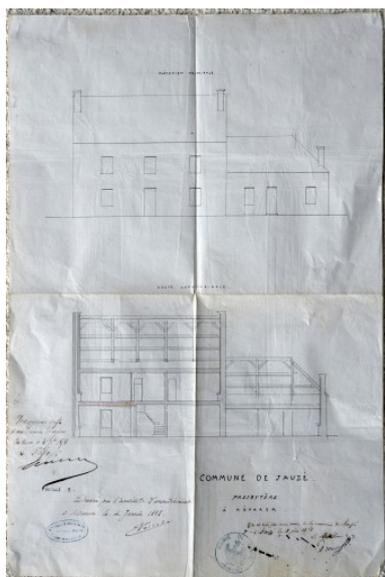
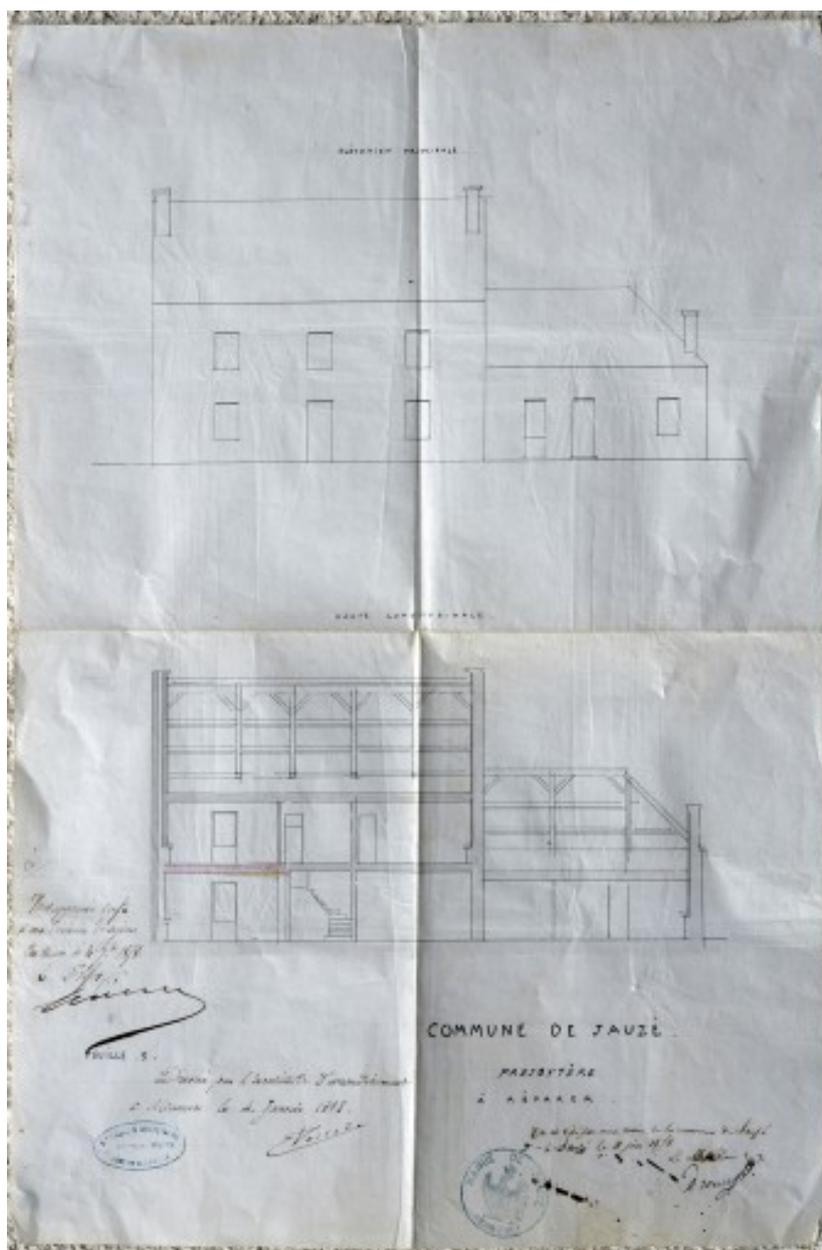
Presbytère de Jauzé à réparer, feuille 3, élévation principale et coupe longitudinale, 1858. A remarquer, la modification des ouvertures des communs. Autr. Valladé, Phot. François Lasa
IVR52_20077200692NUCA

Presbytère de Jauzé à réparer, feuille 3, élévation principale et coupe longitudinale, 1858. A remarquer, la modification des ouvertures des communs.

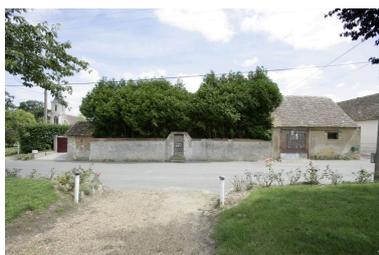
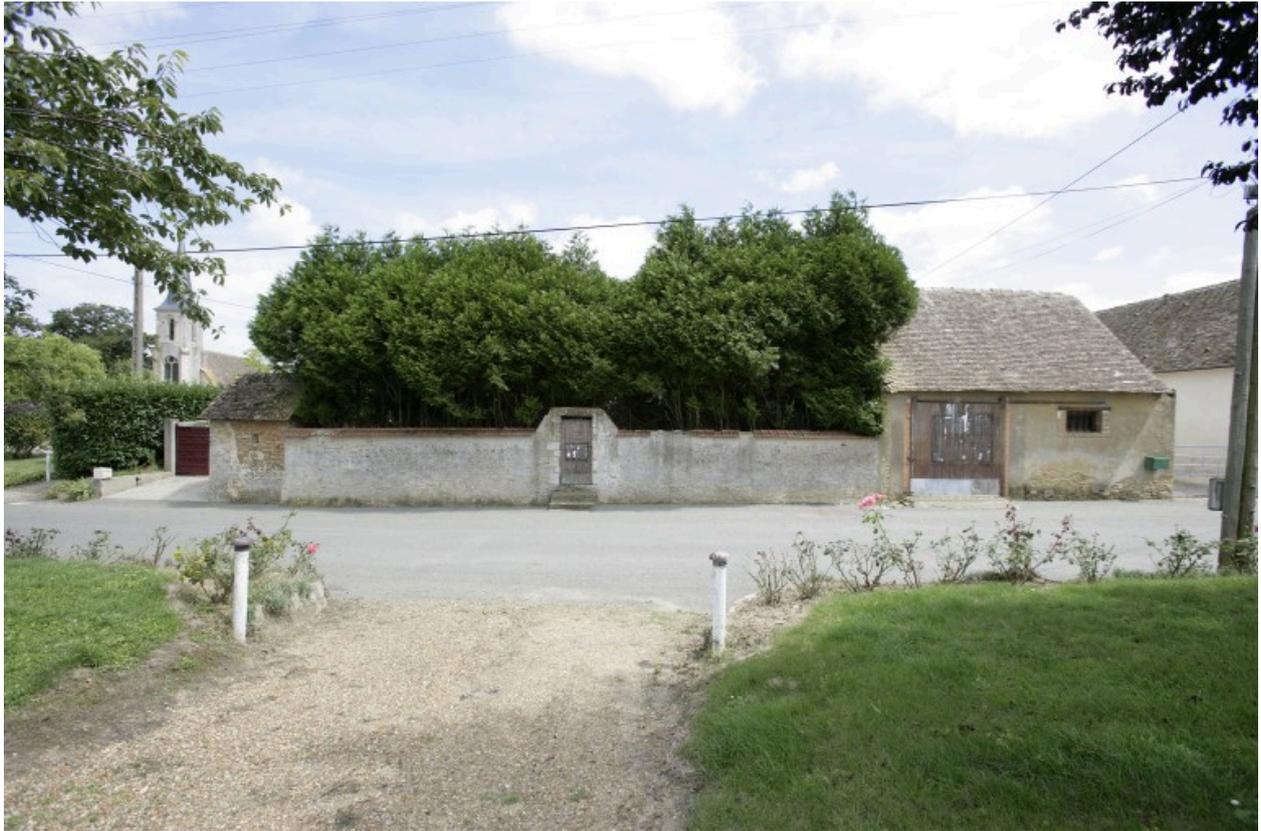
Presbytère, mur du parterre vu depuis la rue. À gauche, le bâtiment des latrines, à droite la remise incluant les anciennes étables. Phot. François Lasa
IVR52_20077200791NUCA

Presbytère, mur du parterre vu depuis la rue. À gauche, le bâtiment des latrines, à droite la remise incluant les anciennes étables.

(marches refaites en bois) et plusieurs portes intérieures. Le cellier adossé au pignon nord est reconstruit et agrandi dans le dernier tiers du XXe siècle, les communs sont globalement inchangés, les latrines sont probablement reconstruites après 1838, la remise est l'ancien bâtiment des écuries. Le logis construit en 1809 est très remanié.

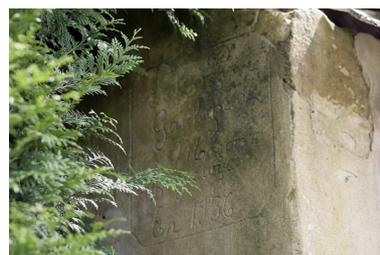
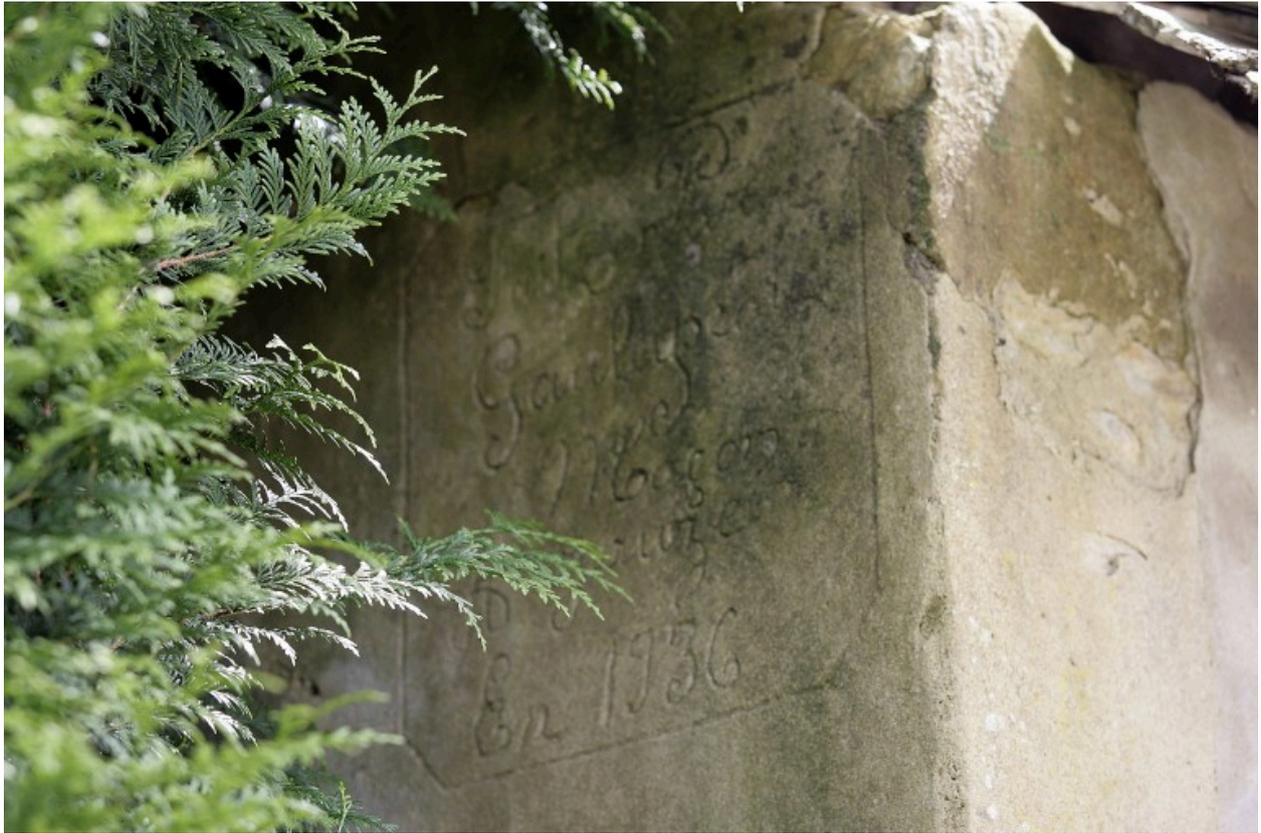
Remise, mur-pignon ouest : inscription Fait par Gaulupeau, maçon à Jauzé, en 1936. Phot. François Lasa
IVR52_20077200792NUCA

Remise, mur-pignon ouest : inscription Fait par Gaulupeau, maçon à Jauzé, en 1936.

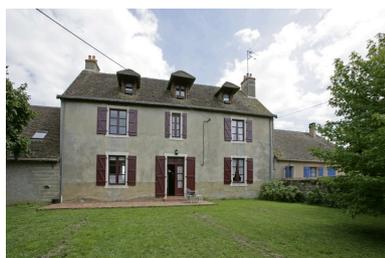
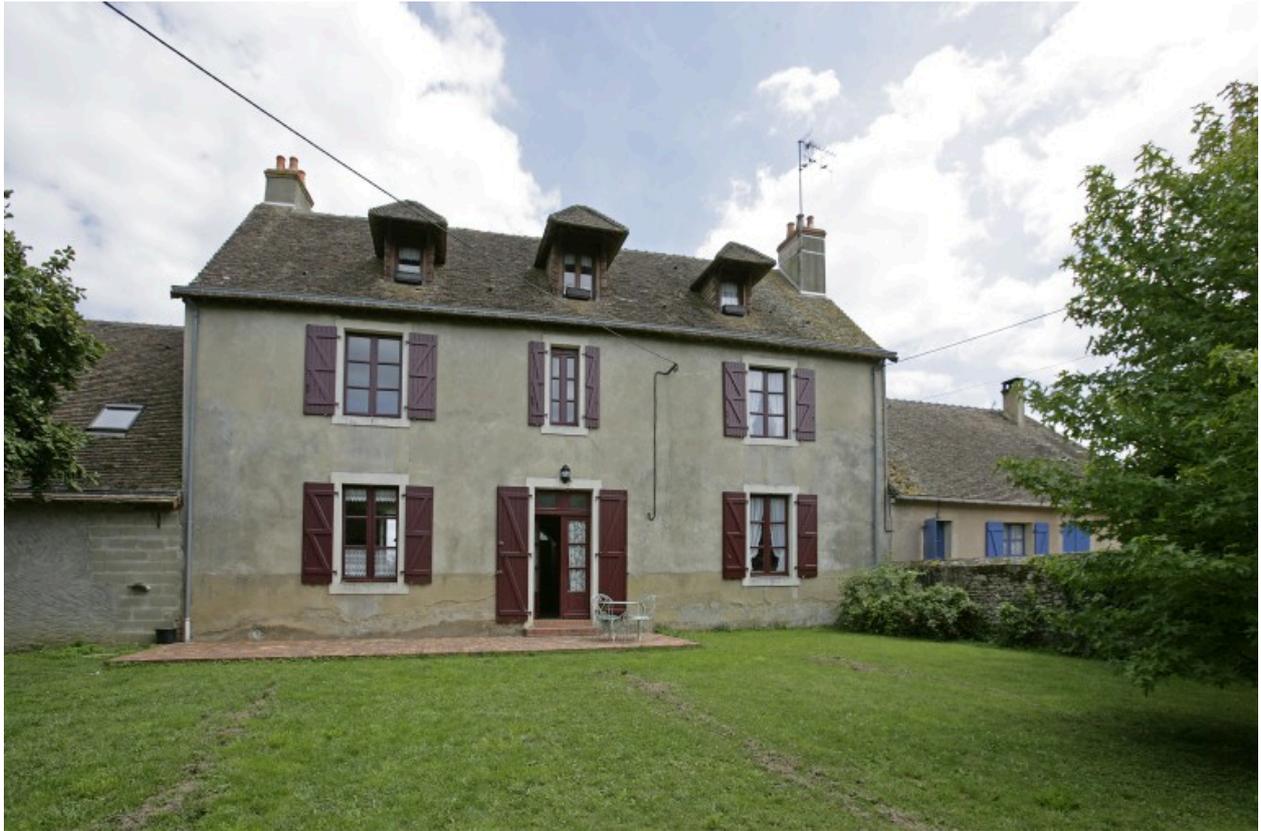
Presbytère, élévation antérieure
du logis et communs en
prolongement (à droite).
Phot. François Lasa
IVR52_20077200793NUCA

Presbytère, élévation antérieure du logis et communs en prolongement (à droite).

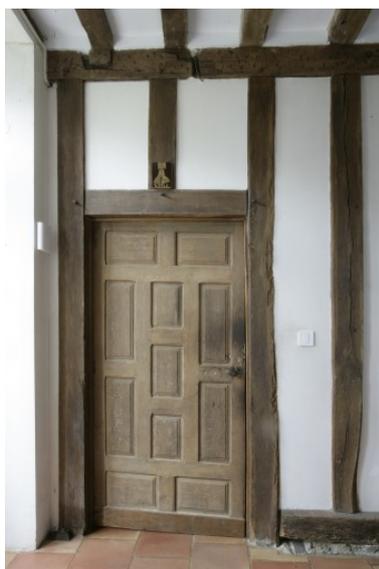
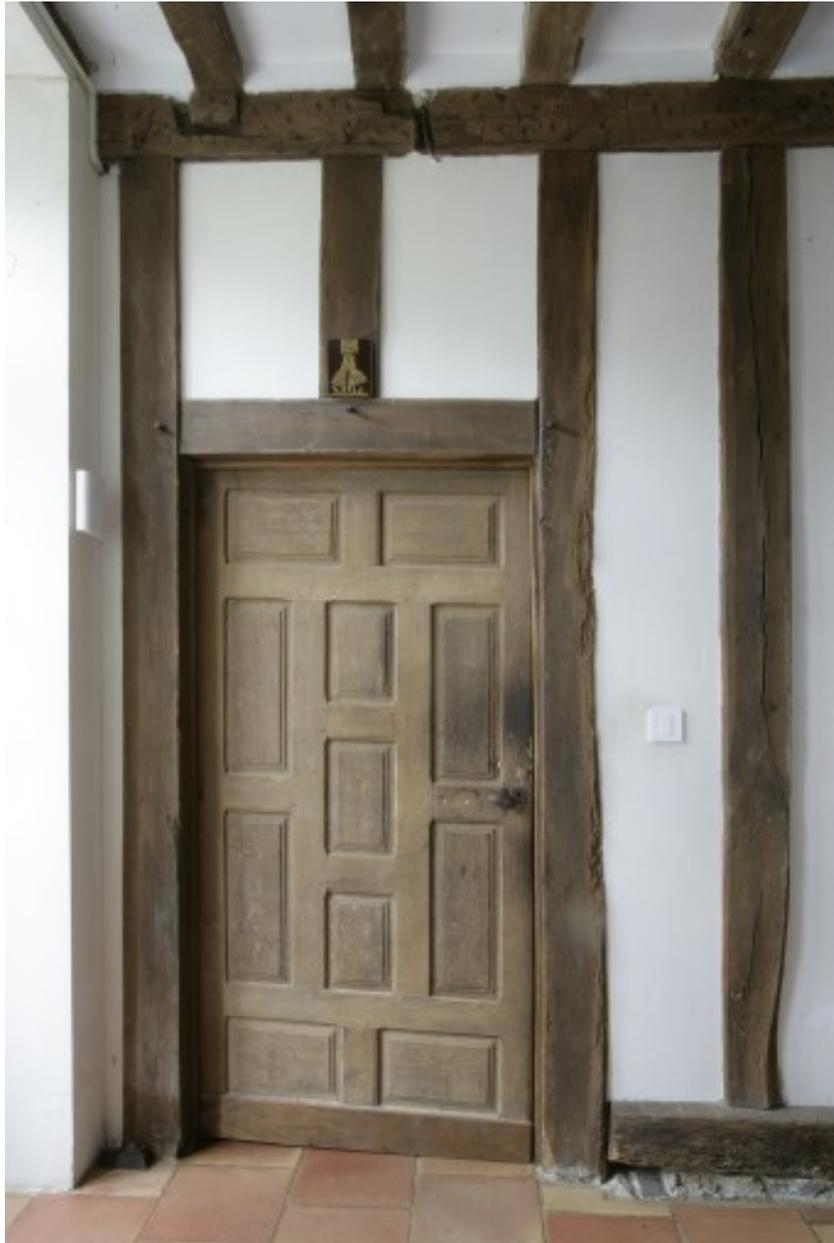
Logis, vestibule du rez-de-
chaussée : accès au salon créé
en 1858 avec réemploi de
l'huissierie du XVIIIe siècle.
Phot. François Lasa
IVR52_20077200795NUCA

Logis, vestibule du rez-de-chaussée : accès au salon créé en 1858 avec réemploi de l'huissierie du XVIIe siècle.

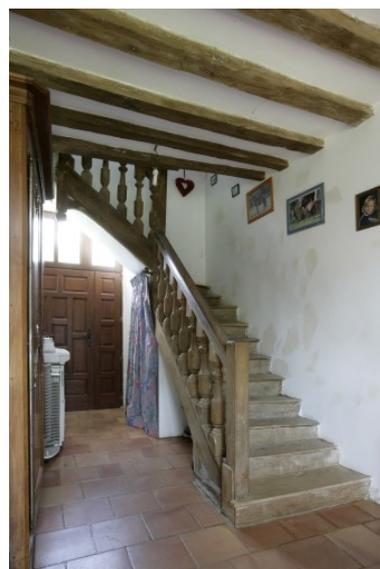
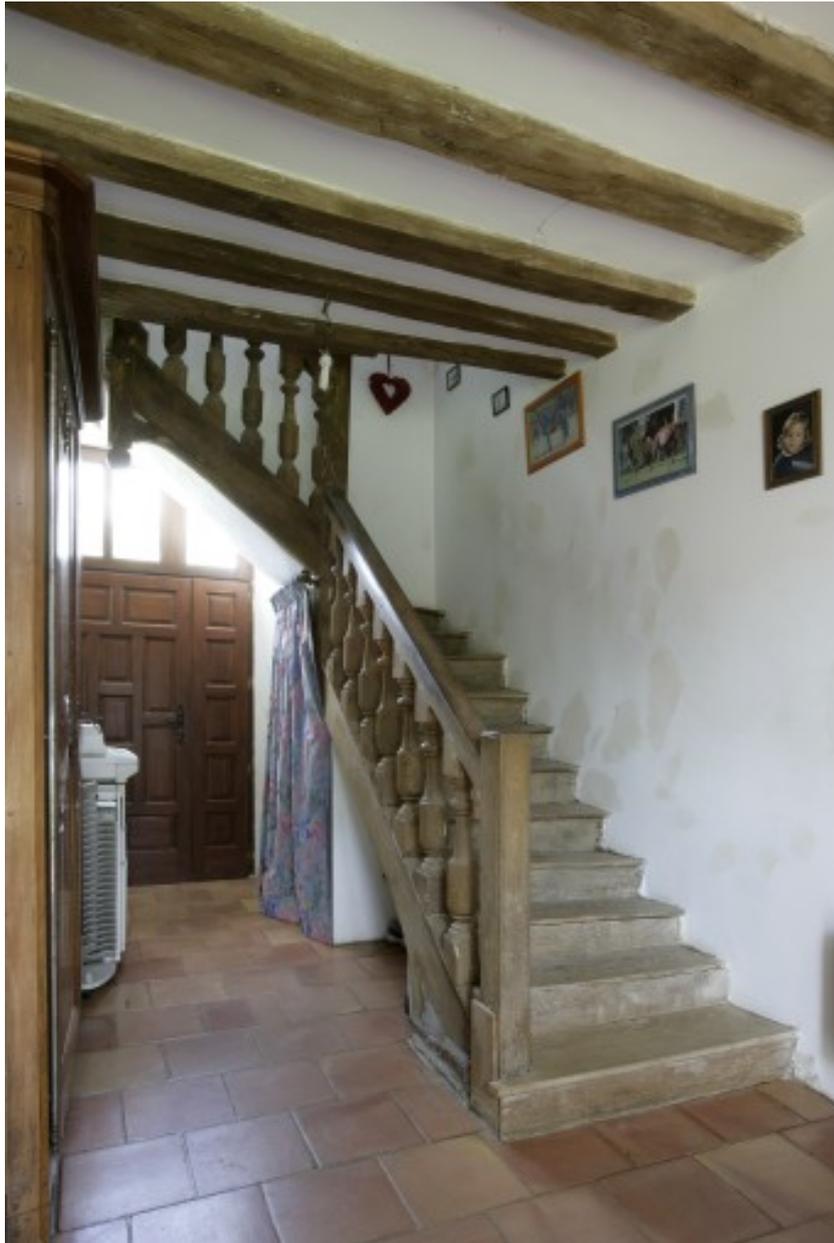
Logis, escalier vu depuis le vestibule.
Phot. François Lasa
IVR52_20077200794NUCA

Logis, escalier vu depuis le vestibule.

Escaliers : escalier dans-œuvre : escalier tournant à retours avec jour, cage ouverte, en charpente ; cage ouverte ; en charpente

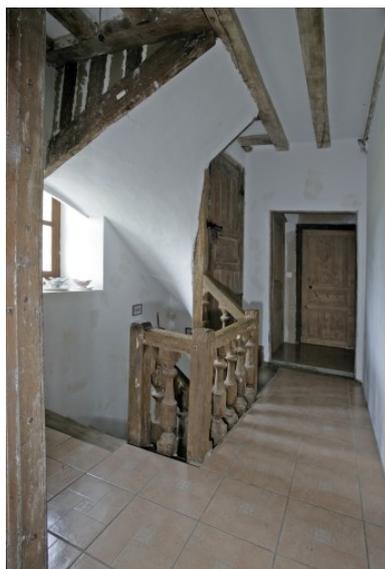
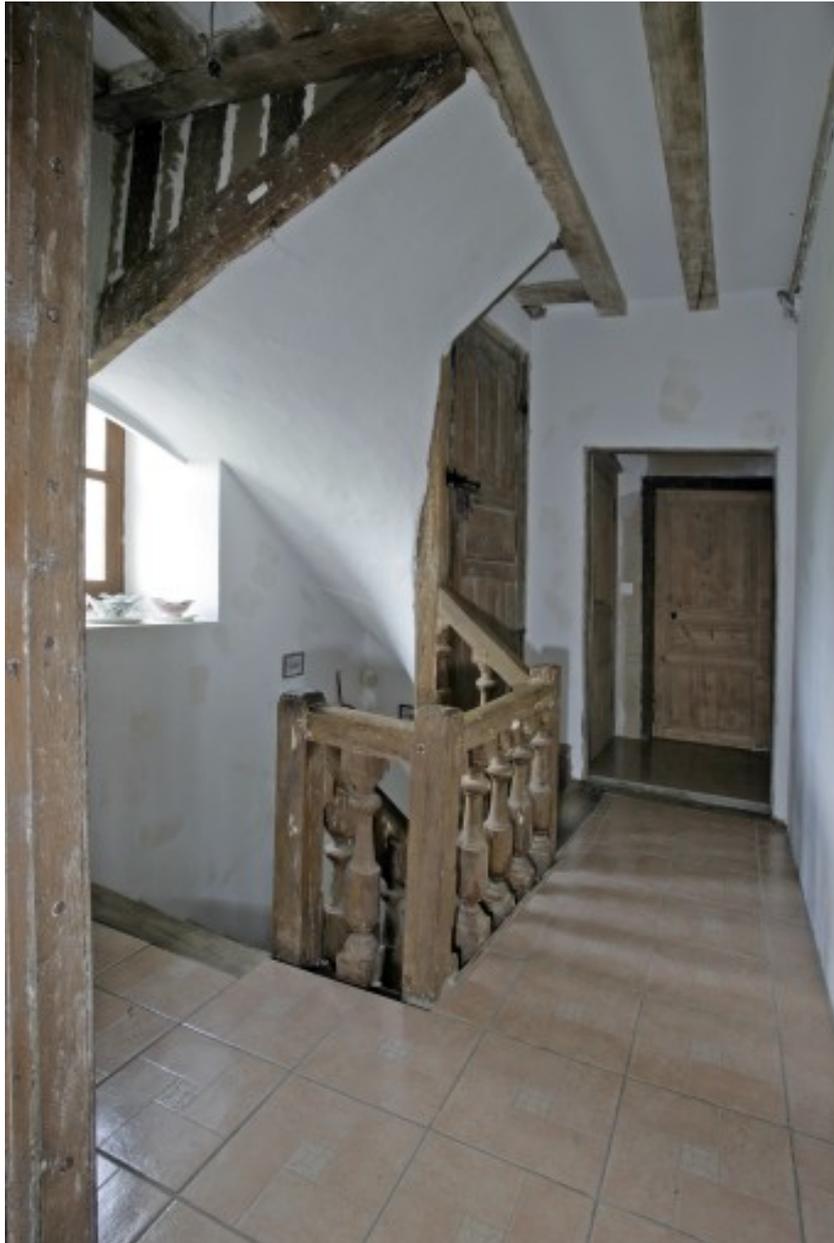
Logis, escalier vu depuis
le palier du 1er étage.
Phot. François Lasa
IVR52_20077200798NUCA

Logis, escalier vu depuis le palier du 1er étage.

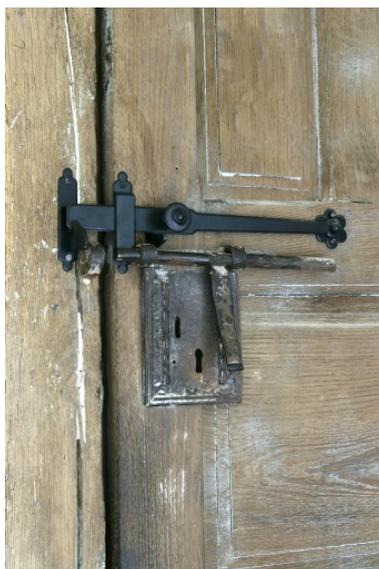
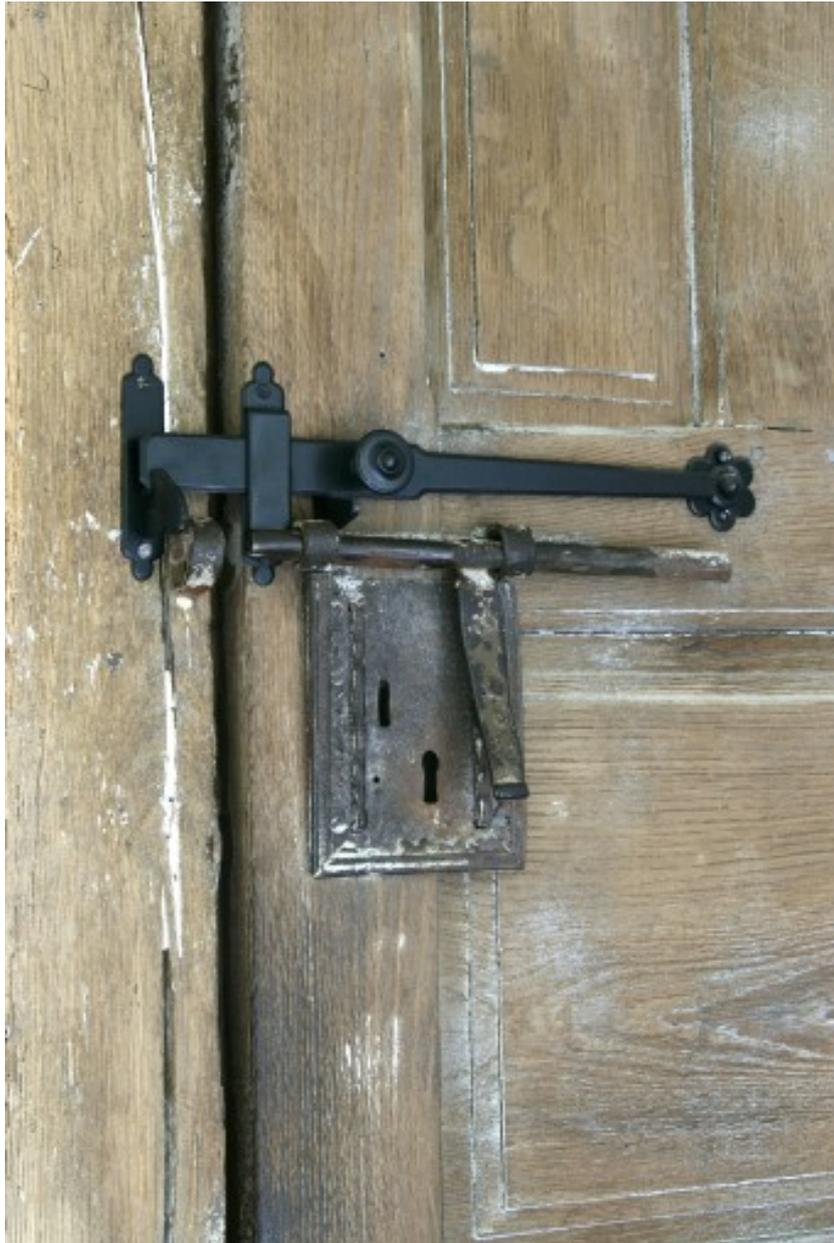
Logis, serrure de la
porte d'accès au grenier.
Phot. François Lasa
IVR52_20077200797NUCA

Logis, serrure de la porte d'accès au grenier.

En 1838, l'ensemble des bâtiments est enduit, les couvertures sont majoritairement en tuiles, complétées par des bardeaux. Il est précisé que les deux salles du rez-de-chaussée du logis sont équipées de cheminées, celle de la salle à *jambettes et tablette en tuffeau*, avec trumeau garni d'une toile peinte lacérée, sur laquelle sont les portraits de plusieurs personnages, l'autre vêtue d'une *boiserie* avec trumeau garni d'un paysage, *en état de servir quoi que très ancien*. Les deux portes extérieures du corridor central ont des chambranles de pierre dégradés, l'escalier possède des marches garnies de pavés de terre cuite. À l'étage, la cheminée de la chambre à droite de l'escalier est en pierre, la cheminée de la seconde possède des *jambettes et tablette en carreaux*, le cabinet est meublé d'un pupitre. Les fenêtres, parfois renforcées de barreaux de fer, sont munies de volets intérieurs, les portes de communication à *panneaux* sont munies de serrures à bec de cane, celle menant au grenier d'une *vieille serrure plate*.

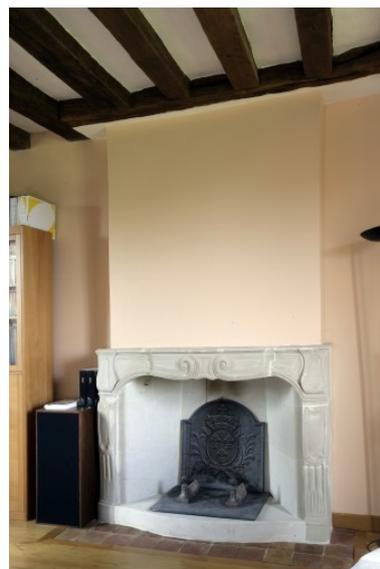
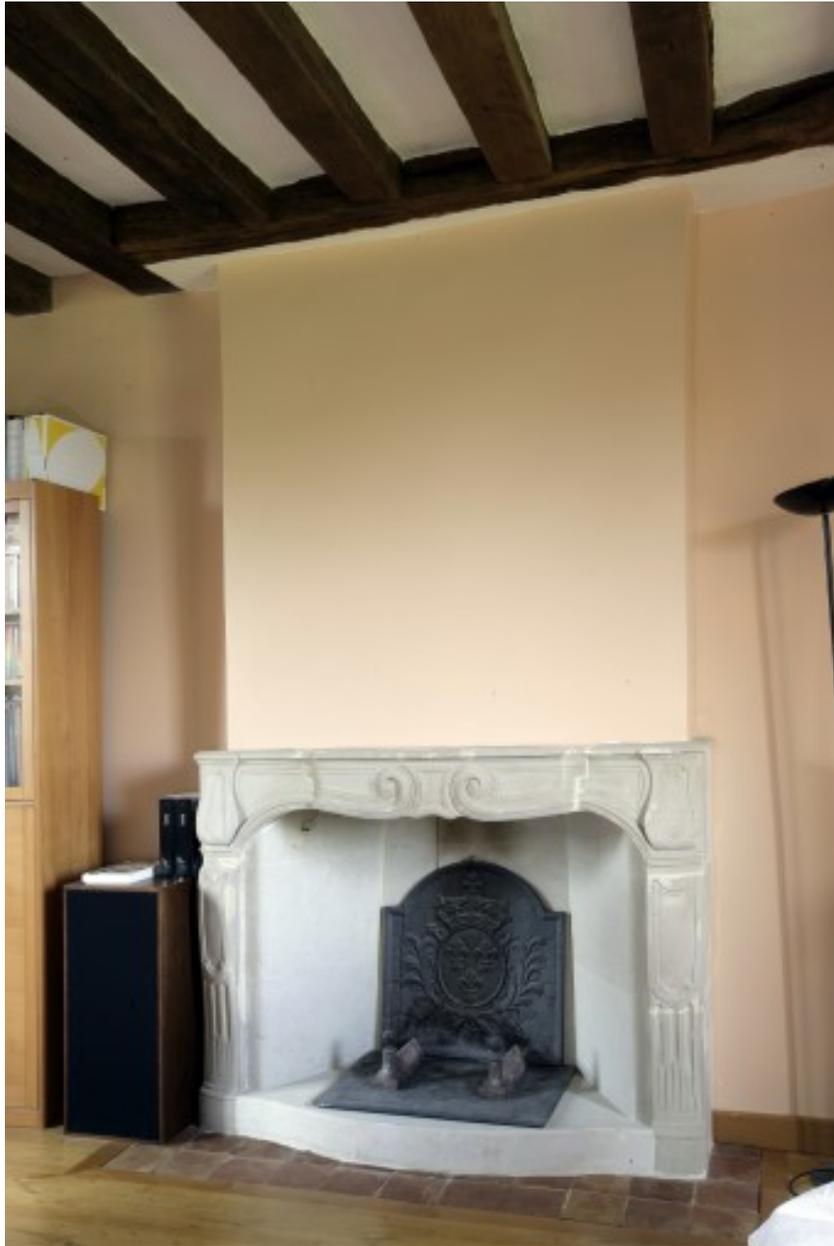
Logis, cheminée de la fin
du 18e siècle de la chambre
droite de l'étage carré.
Phot. François Lasa
IVR52_20077200796NUCA

Logis, cheminée de la fin du 18e siècle de la chambre droite de l'étage carré.

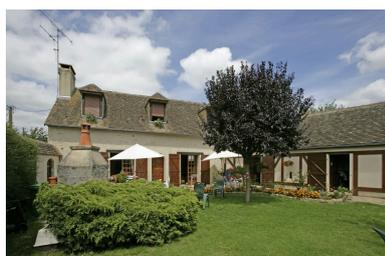
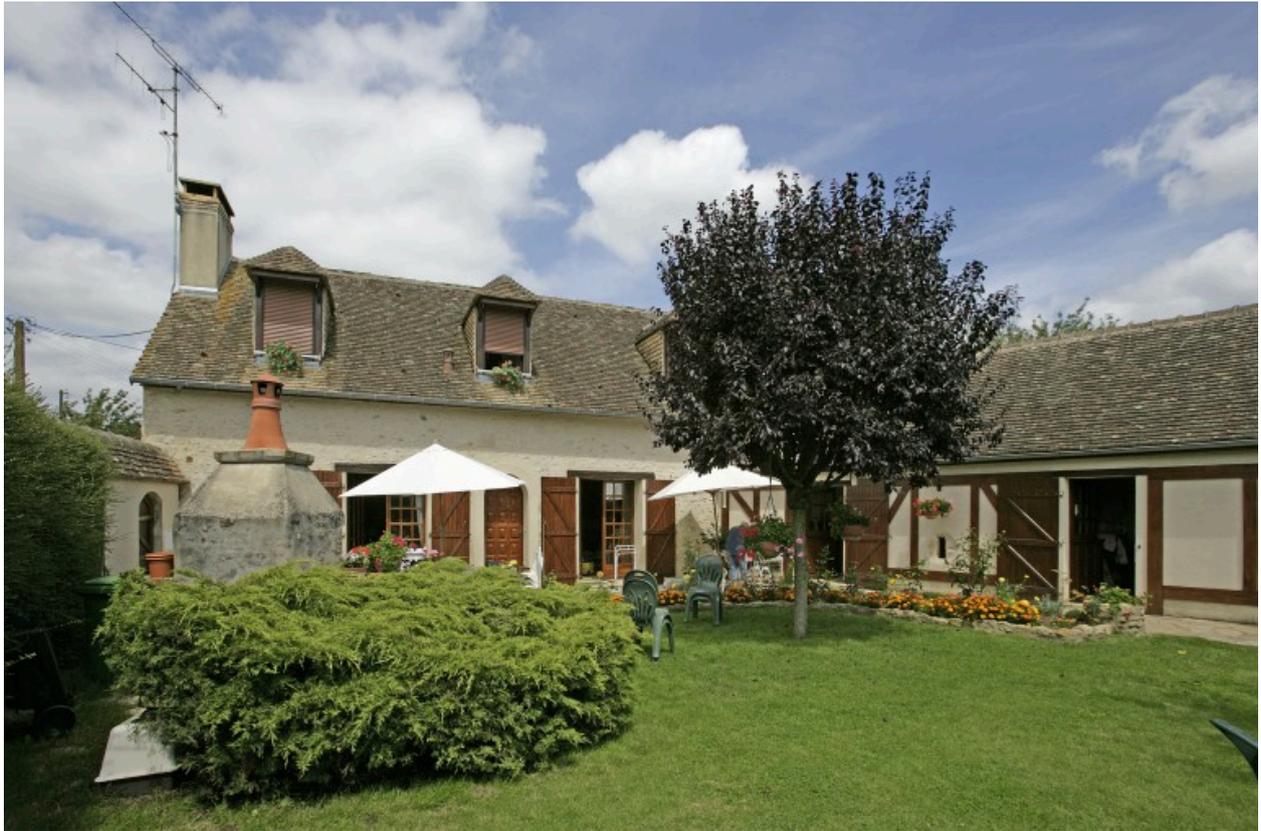
Logis construit par la veuve Drouin
après la division du presbytère en
1809 : vue d'ensemble depuis le sud.

Logis construit par la veuve Drouin après la division du presbytère en 1809 : vue d'ensemble depuis le sud.

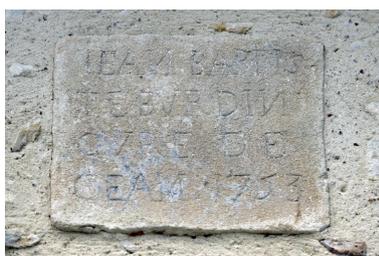
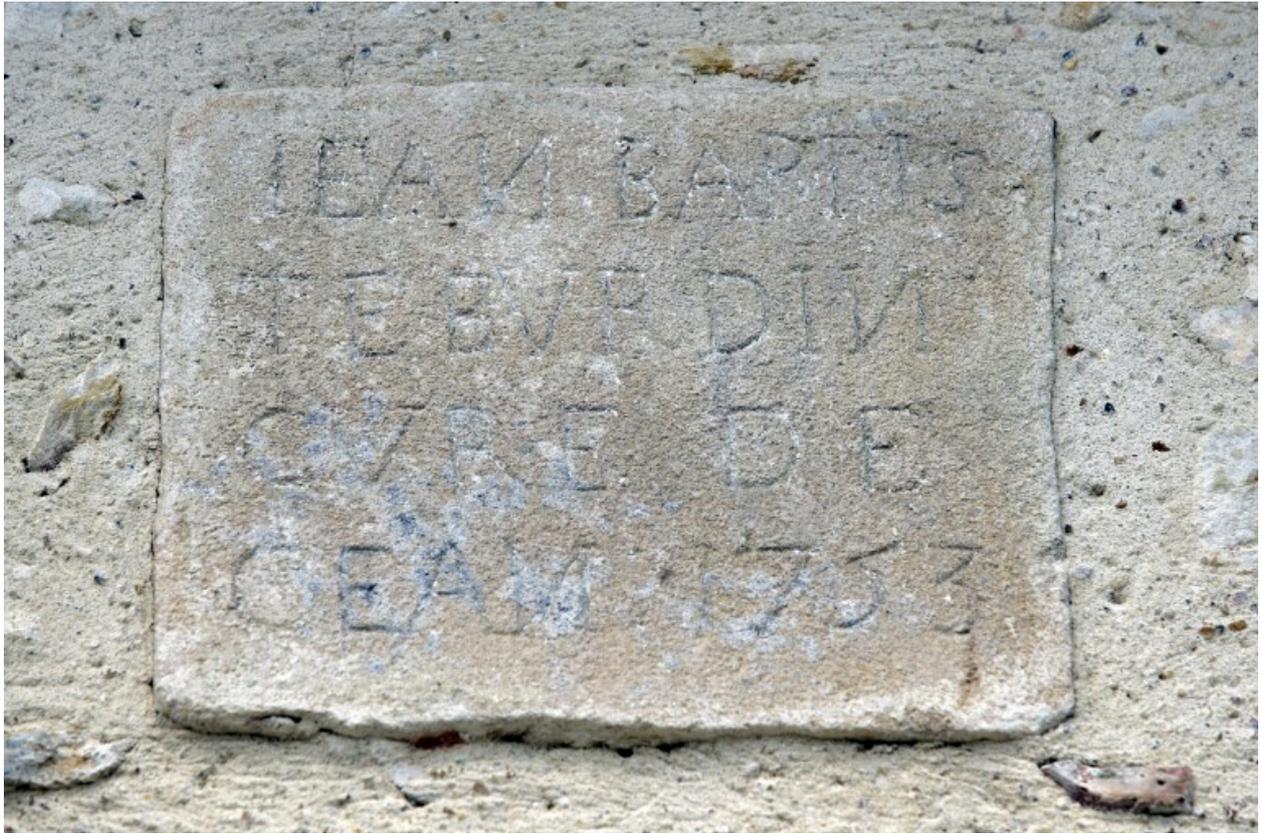
Logis de la veuve Drouin, élévation
antérieure : inscription (en

réemploi ?) IEAN BAPTIS / TE
BURDIN / CURE DE / CEAN 1753
Phot. François Lasa
IVR52_20077200787NUCA

Logis de la veuve Drouin, élévation antérieure : inscription (en réemploi ?) IEAN BAPTIS / TE BURDIN / CURE DE / CEAN 1753

Le presbytère est composé d'un corps de bâtiment construit entre une cour close de murs et un jardin. Il est construit en maçonnerie enduite, à un étage carré et élévations à travées. Ce corps principal est prolongé au nord d'un corps de bâtiment en parpaings de béton et au sud d'un autre corps de bâtiment en rez-de-chaussée, construit en maçonnerie enduite et prolongé d'un fournil en pan de bois enduit couvert d'une croupe. Le logis est distribué au rez-de-chaussée de deux pièces à cheminées séparées par un vestibule donnant sur l'escalier, en bois tournant à retours, et à l'étage de 2 pièces (celle de droite avec cheminée en calcaire) et d'un cabinet. Aux angles de la cour close sont construits un petit bâtiment en moellons de calcaire et une remise en moellons enduits et pan de bois avec ouvertures à chambranles de briques, dont l'enduit porte l'inscription *Fait par Gaulupeau maçon à Jauzé en 1936*. Le logis double construit sur l'ancien fonds du presbytère (R.D. 143 2e maison), très remanié, porte sur son élévation antérieure les inscriptions IEAN BATISPTTE BURDIN CURE DE CEAN 1753 (réemploi) et ANNE CHARLOTTE AVELINE FEMME DE NICOLAS DROUIN 1810.

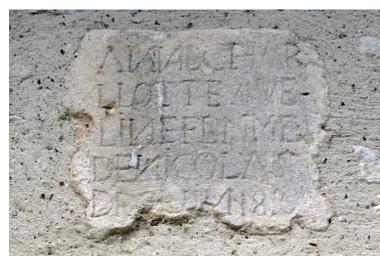
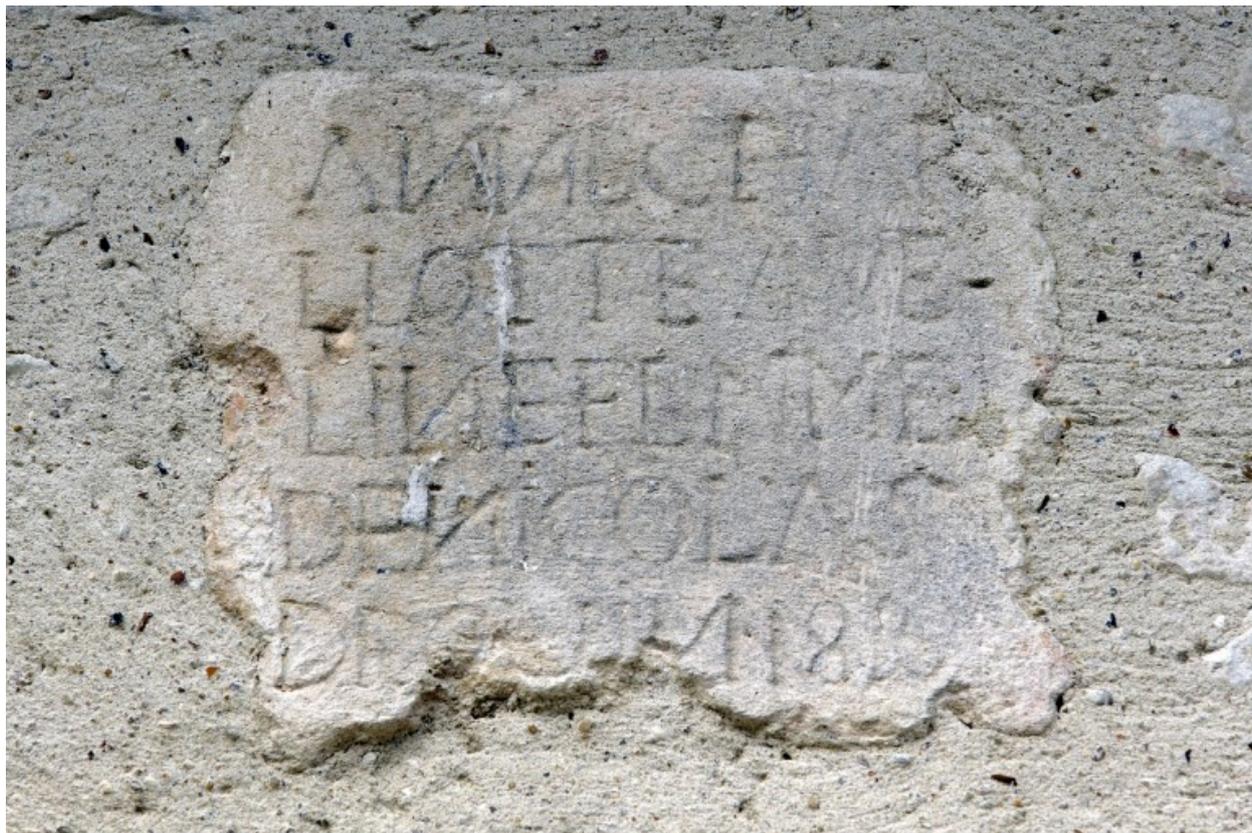
Logis de la veuve Drouin, élévation
antérieure : inscription ANNECHAR /

LLOTTE AVE / LINE FEMME /
DE NICOLAS / DROUIN 1810.
Phot. François Lasa
IVR52_20077200788NUCA

Logis de la veuve Drouin, élévation antérieure : inscription ANNECHAR / LLOTTE AVE / LINE FEMME / DE NICOLAS / DROUIN 1810.

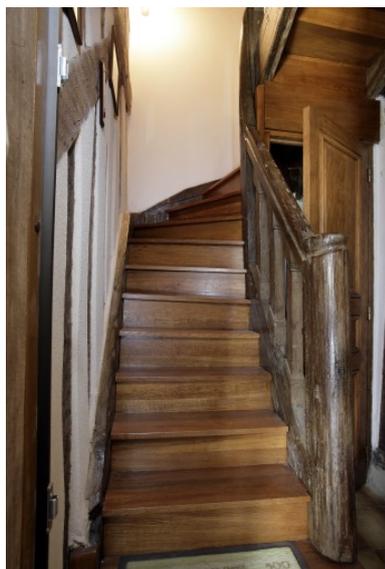
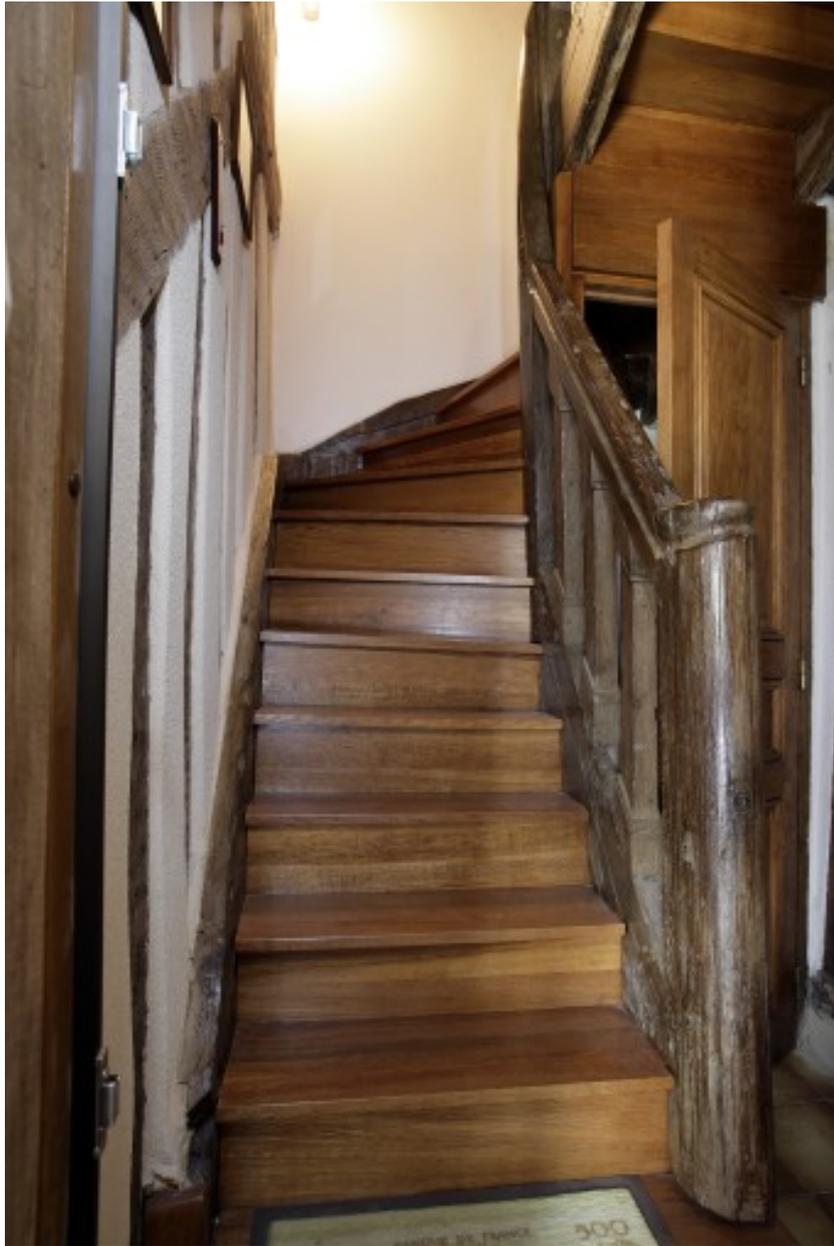
Logis de la veuve Drouin, intérieur :
escalier d'accès au comble.

Logis de la veuve Drouin, intérieur : escalier d'accès au comble.

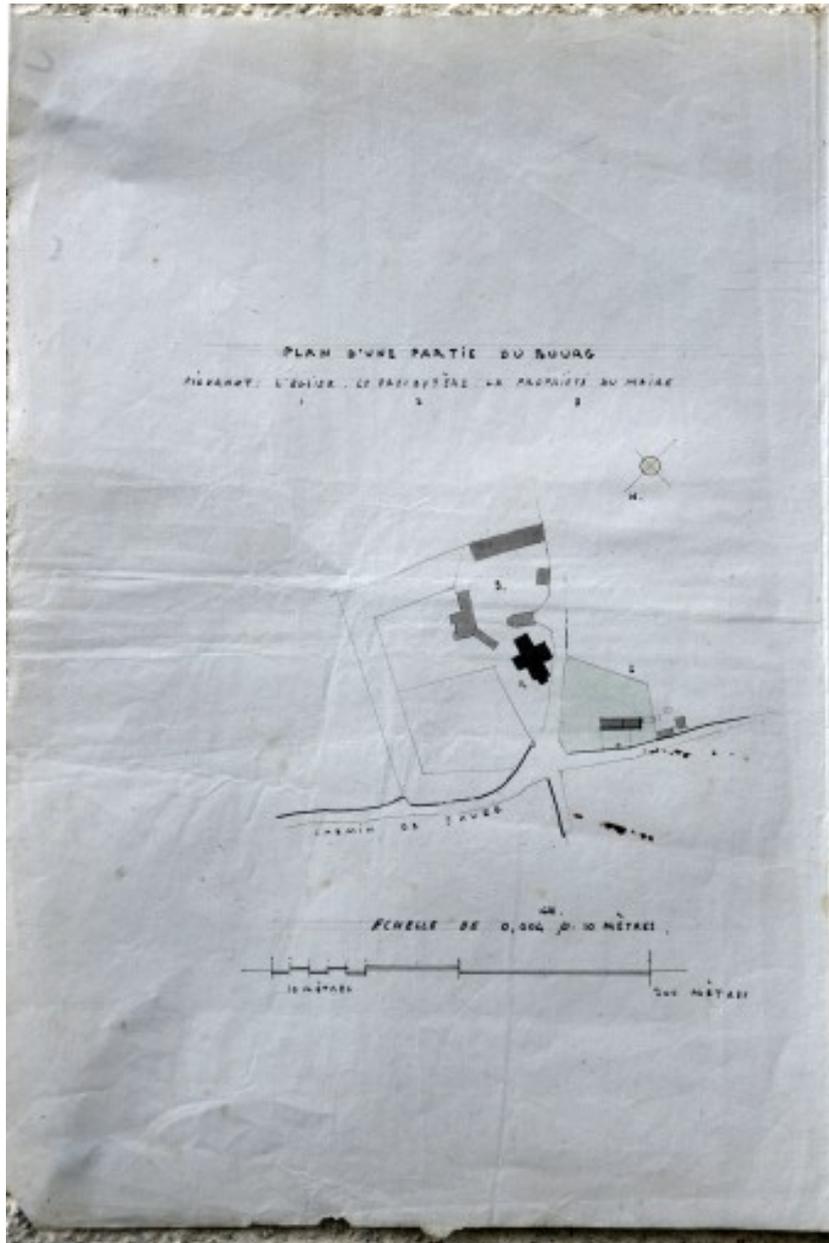
Presbytère de Jauzé à réparer, feuille 2, plan de situation, 1858.
