## Ferme, actuellement maison, 22 rue du Cloucq

Numéro de dossier : IA85002964  
Date de l'enquête initiale : 2021  
Date(s) de rédaction : 2022  
Cadre de l'étude : inventaire topographique Vallée de la Sèvre Niortaise, Marais poitevin  
Degré d'étude : recensé

Dénomination : ferme  
Parties constituantes non étudiées : cour, jardin, clôture, étable, fenil

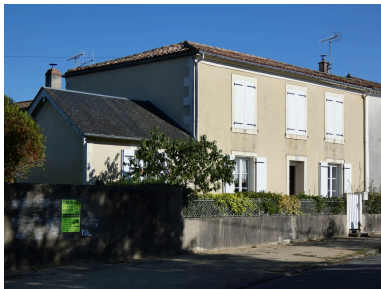
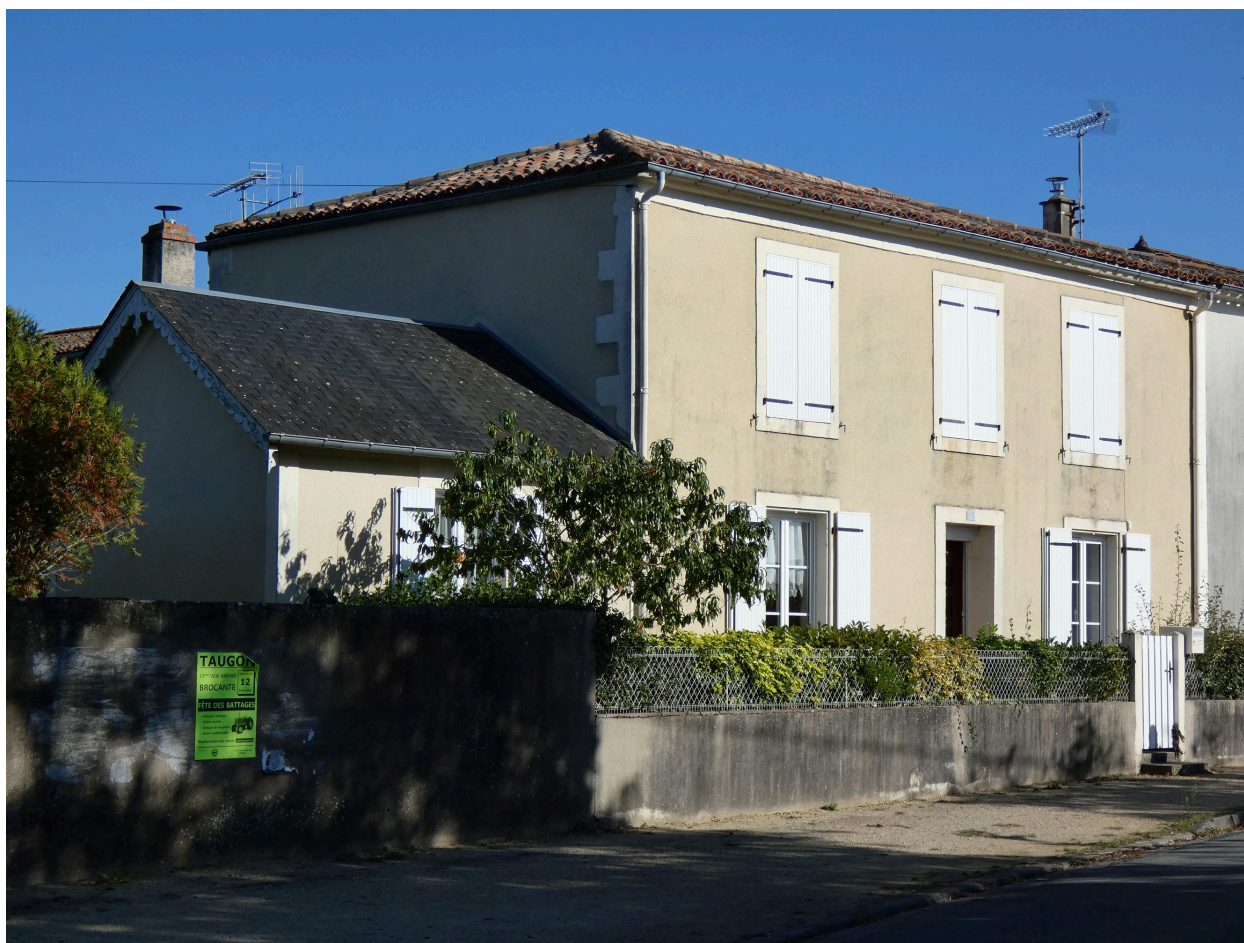
Le logis vu depuis le nord-ouest.  
Phot. Yannis Suire  
IVR52\_20228500553NUCA

Cette ancienne ferme comprend un logis, à l'ouest, et d'importantes dépendances placées perpendiculairement à l'arrière, donnant sur une cour. Le logis est en retrait par rapport à la voie, derrière un petit jardin que ferme un muret. Le logis comprend un corps principal, à un étage, et une extension au nord, en simple rez-de-chaussée. Le corps principal est couvert d'un toit à croupes, que souligne une corniche. La façade présente trois travées d'ouvertures, avec porte centrale et encadrements saillants. L'extension se distingue par son toit en ardoise et à débordement, orné sur le pignon d'un lambrequin. Parmi les dépendances, le fenil qui surmonte l'étable est fermé par un essentage qui devait être à l'origine en bois, désormais en métal.

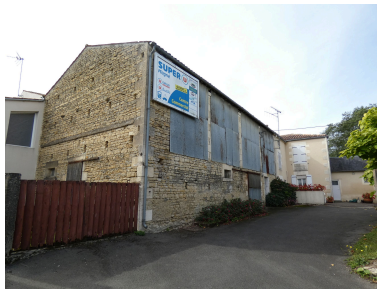
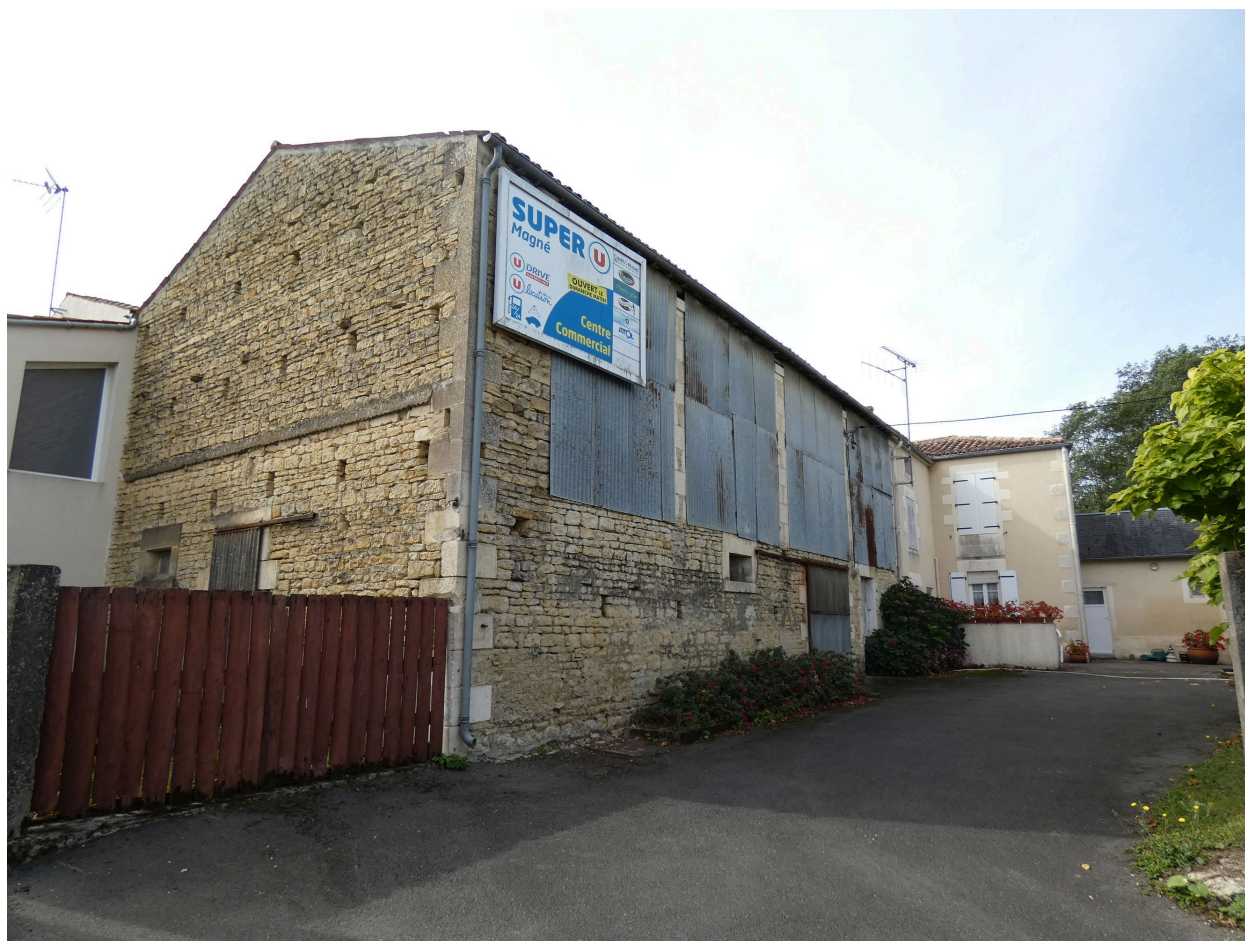
Les dépendances, étable et  
fenil, perpendiculaires à l'arrière  
du logis, vues depuis l'est.  
Phot. Yannis Suire  
IVR52\_20228500554NUCA

Les dépendances, étable et fenil, perpendiculaires à l'arrière du logis, vues depuis l'est.
