Pays de la Loire, Loire-Atlantique  
Guérande  
6 place du Vieux-Marché

## Maison, 6 place du Vieux-Marché

Numéro de dossier : IA44004252  
Date de l'enquête initiale : 2005  
Date(s) de rédaction : 2007  
Cadre de l'étude : inventaire topographique  
Degré d'étude : étudié

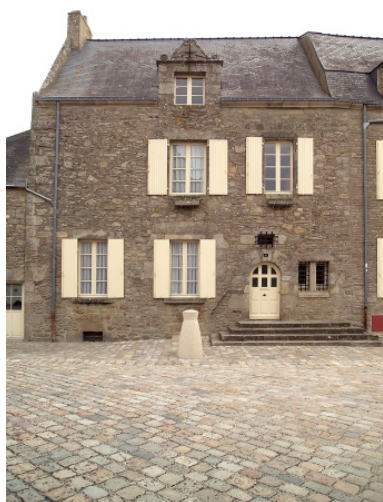
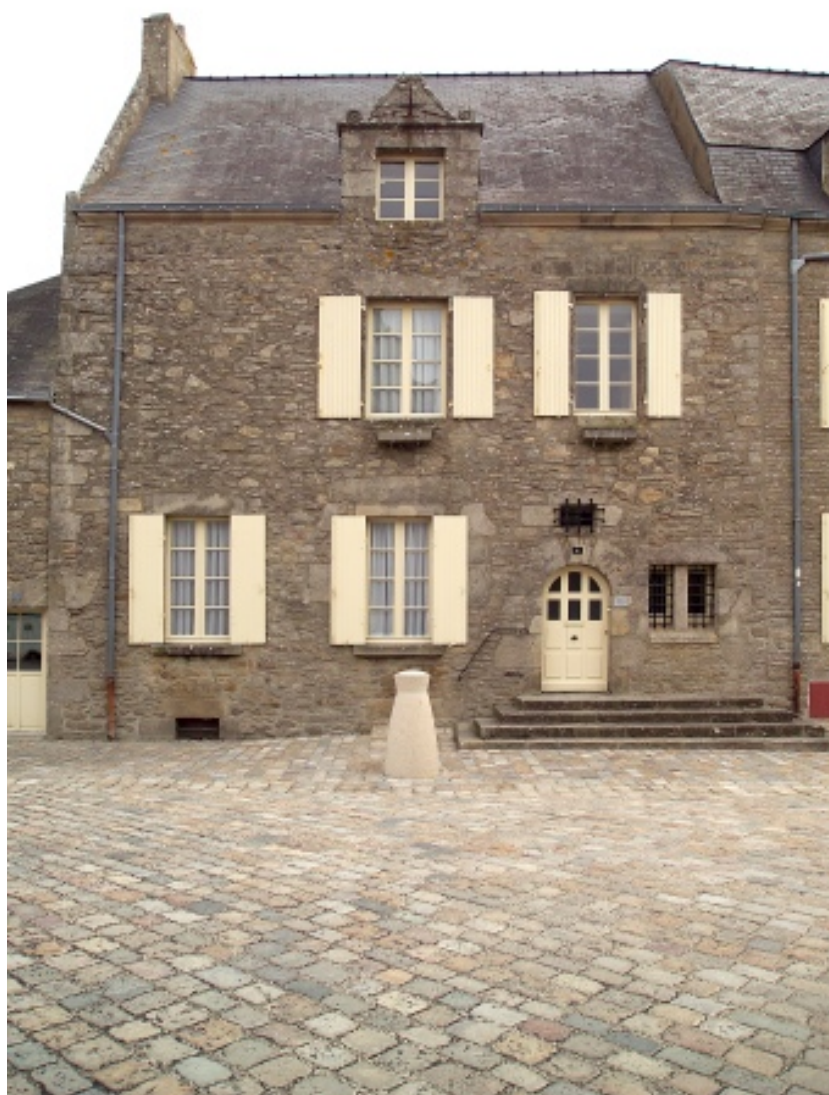
Vue de la partie nord depuis  
la place du Vieux Marché.  
Phot. Denis Pillet  
IVR52\_20074400419NUCA

Vue de la partie nord depuis la place du Vieux Marché.

Le bâtiment nord présente une façade à travées ordonnées avec fenêtres rectangulaires sans feuillure. Le comble est éclairé d'une lucarne surmontée d'un fronton à volutes. Elle porte une date en partie lisible : (166 ?). Au Nord, le pignon découvert

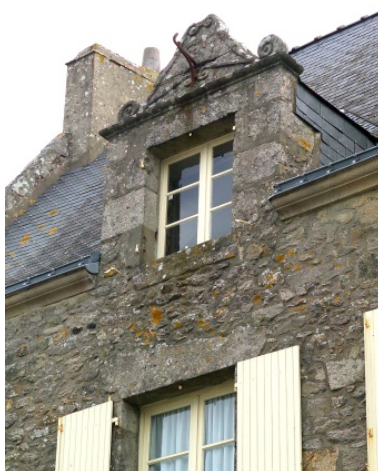
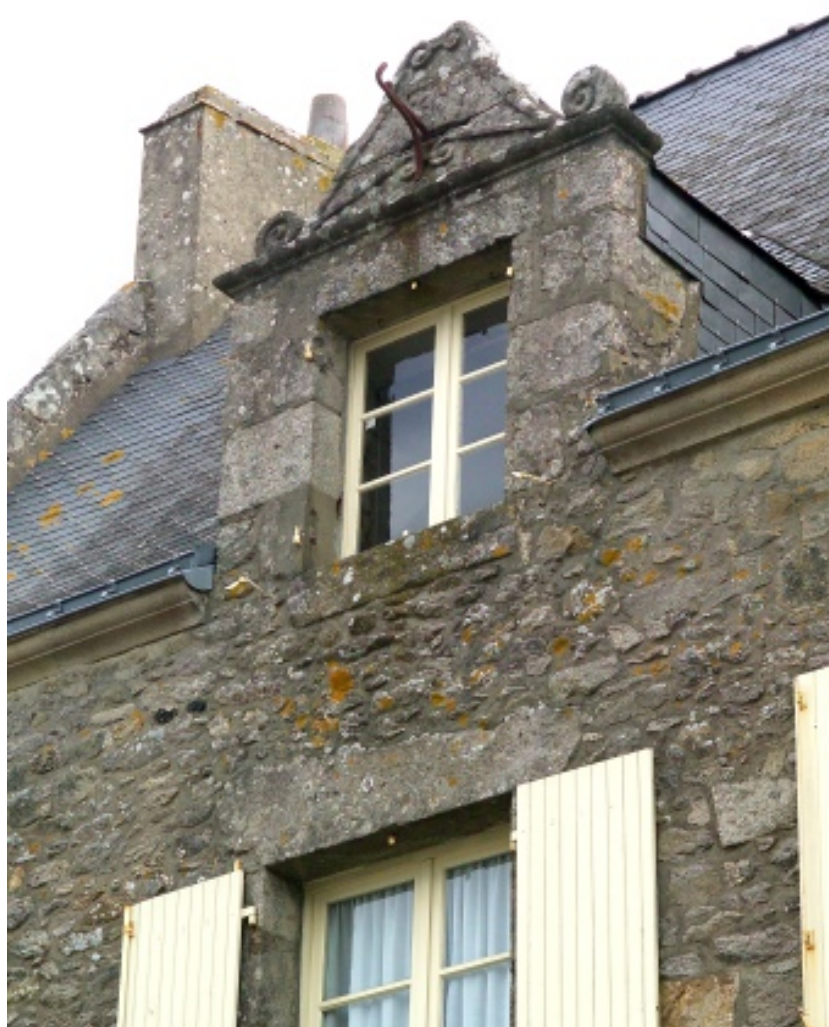
Détail de lucarne sur  
la façade, au Nord.  
Phot. Denis Pillet  
IVR52\_20074400424NUCA

Détail de lucarne sur la façade, au Nord.

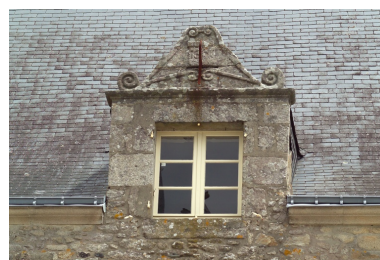
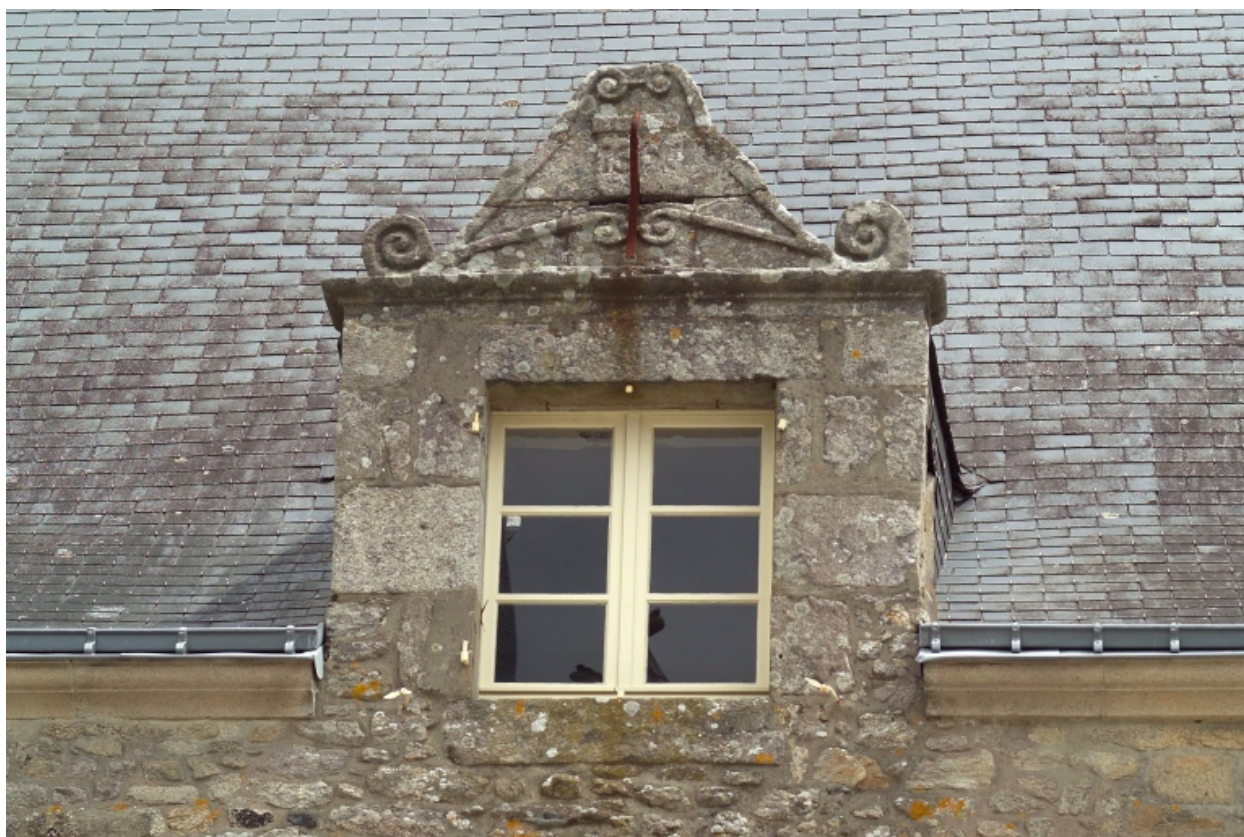
Détail de la lucarne daté  
sur la façade au Nord.  
Phot. Denis Pillet  
IVR52\_20064402504NUCA

Détail de la lucarne daté sur la façade au Nord.

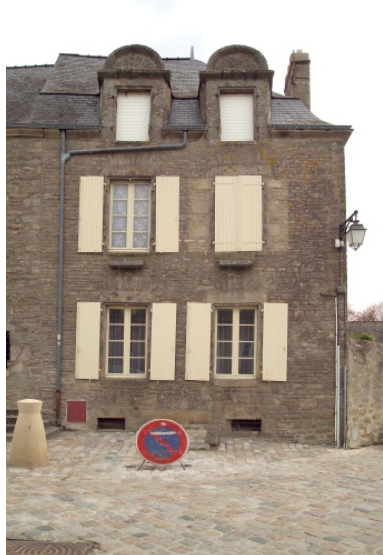
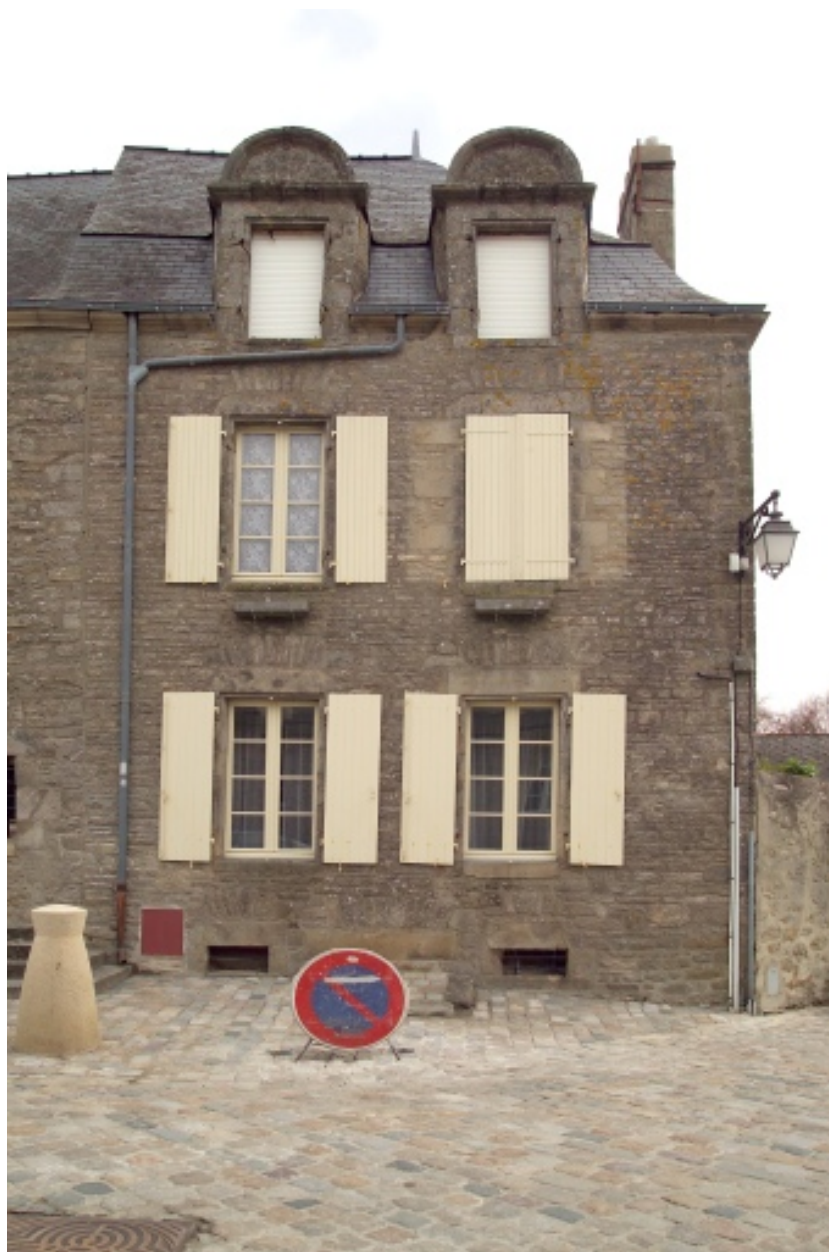
Vue de la partie sud depuis  
la place du Vieux Marché.  
Phot. Denis Pillet  
IVR52\_20074400420NUCA

Vue de la partie sud depuis la place du Vieux Marché.

Le bâtiment sud présente un traitement différent avec une mise en œuvre en moellons de granite allongés et bien équarris. Deux travées de fenêtres à feuillure surmontées d'arcs de décharge percent la façade sur rue. Elles sont surmontées de lucarnes à fronton segmentaire. Le mur sud est perturbé par la suppression de fenêtres et d'une lucarne.

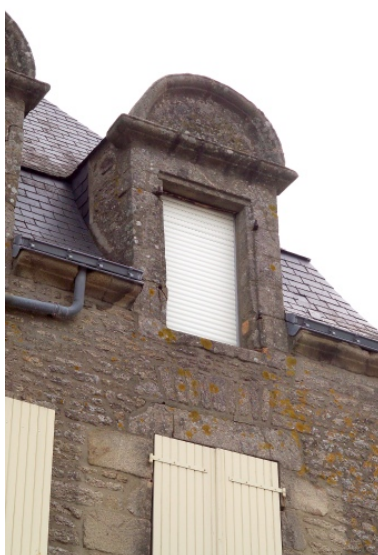
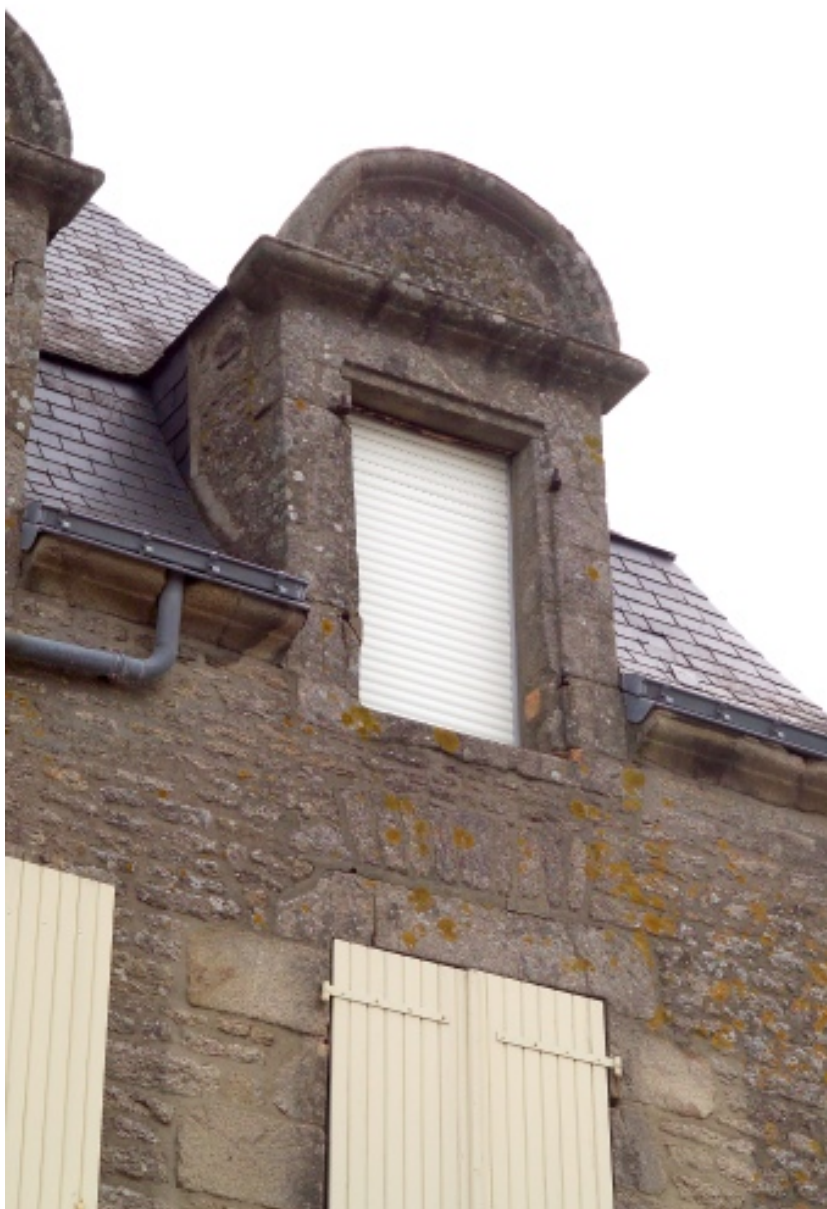
Détail d'une lucarne  
sur la façade au Sud.  
Phot. Denis Pillet  
IVR52\_20074400423NUCA

Détail d'une lucarne sur la façade au Sud.

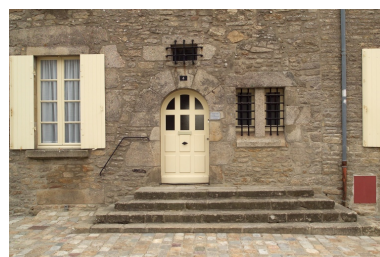
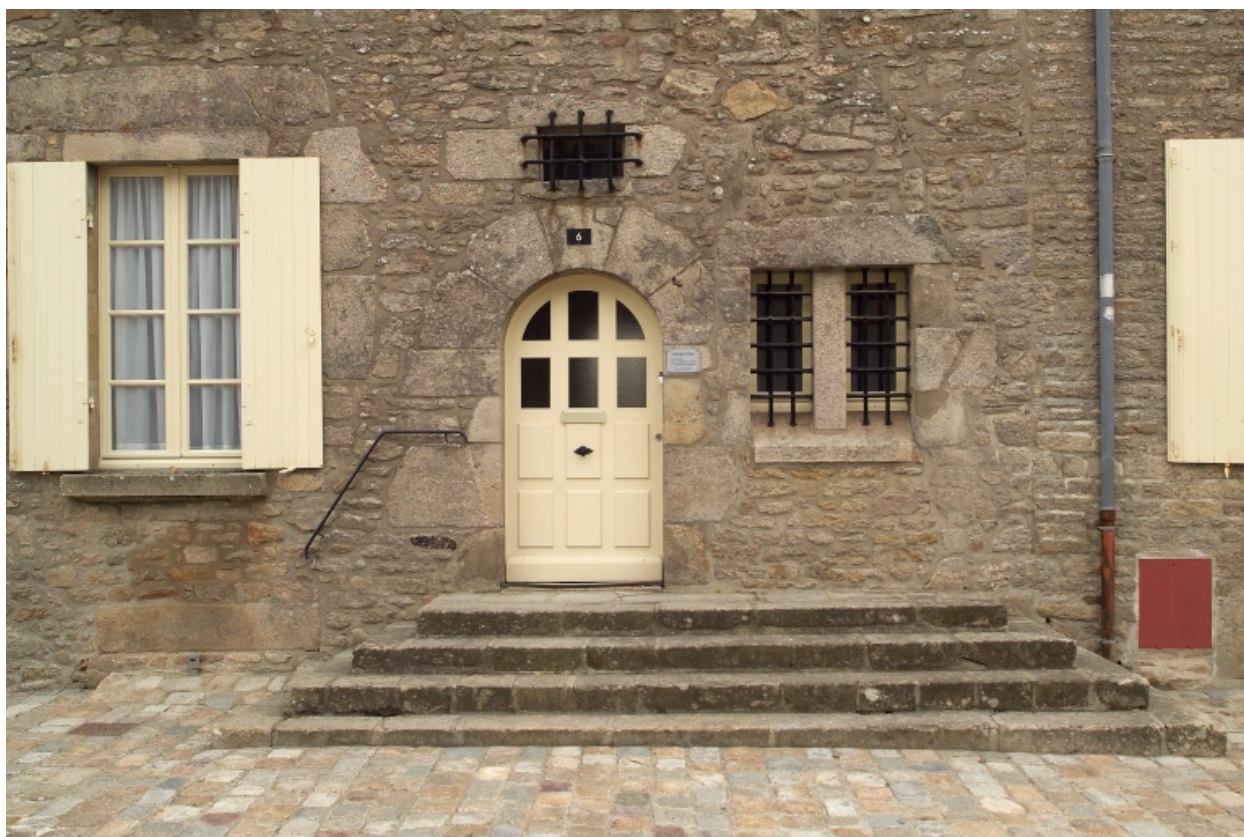
Détail de porte et du perron.  
Phot. Denis Pillet  
IVR52\_20074400422NUCA

Détail de porte et du perron.

reçoit une souche de cheminée. Au rez-de-chaussée, une porte en arc en plein cintre mise en valeur par un perron est surmontée d'un jour rectangulaire. Elle est flanquée d'une fenêtre qui remplace une porte rectangulaire figurée sur un dessin sans date conservé aux archives municipales de Guérande. Ce même document ne figure pas le perron et précise que les portes sont percées à 70 cm au-dessus de la rue.

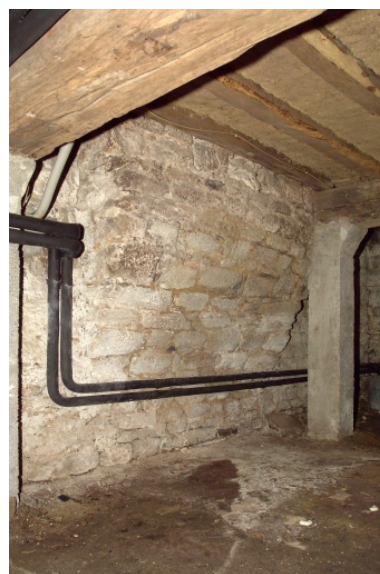
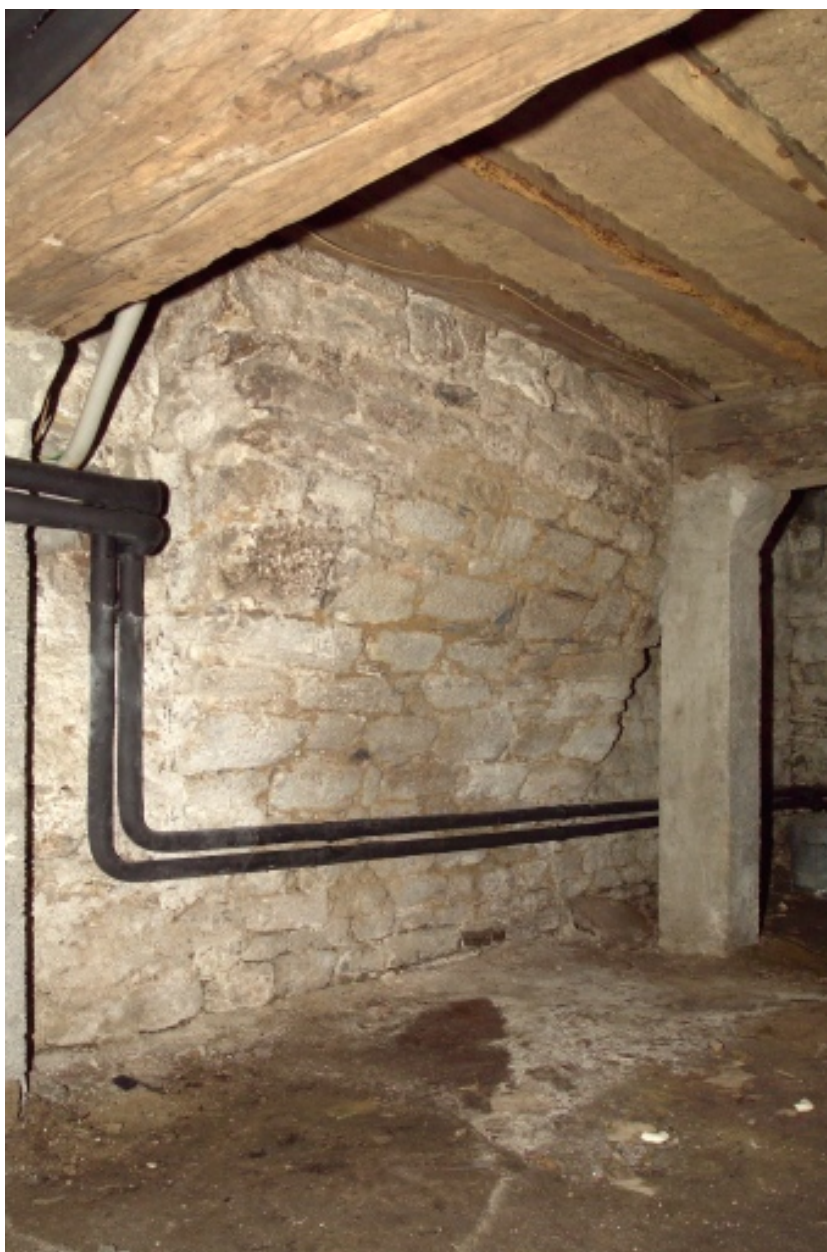
Soubassement de cheminée en  
encorbellement dans la cave.  
Phot. Denis Pillet  
IVR52\_20074400817NUCA

Soubassement de cheminée en encorbellement dans la cave.

Les deux bâtiments sont liés par une porte percée dans le mur mitoyen au rez-de-chaussée et au premier étage. À l'est, la tour d'escalier quadrangulaire assure la distribution de la cave au comble. L'escalier en vis en pierre est doublé par des planches de bois. Les pièces de vie ont été entièrement reprises au XIX<sup>e</sup> siècle avec la pose de boiseries et le remplacement des sols et des cheminées. Dans la cave, au Sud, deux soubassements en encorbellement sur les murs sud et est, attestent l'emplacement de cheminées anciennes chauffant autrefois deux salles séparées par une cloison.

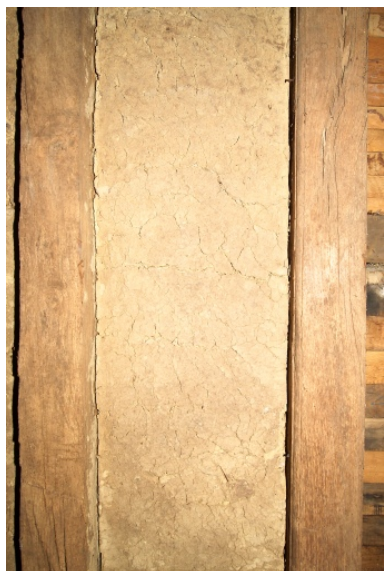
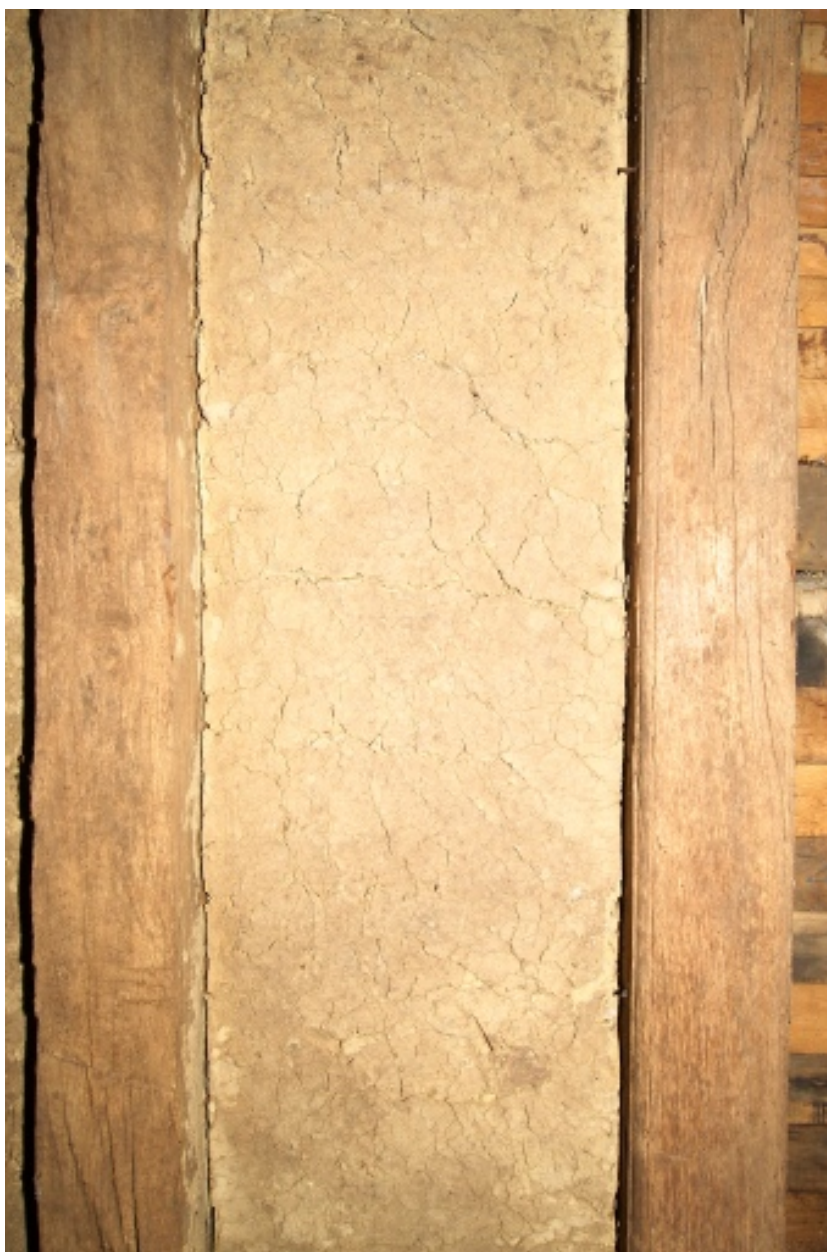
Détail de bousillis entre les  
solives du plancher du rez-  
de-chaussée vu depuis la cave.  
Phot. Denis Pillet  
IVR52\_20074400820NUCA

Détail de bousillis entre les solives du plancher du rez-de-chaussée vu depuis la cave.

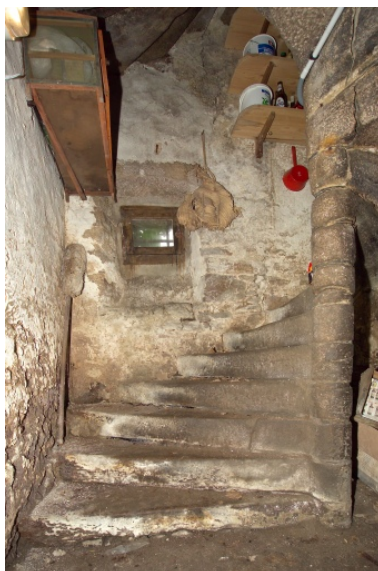
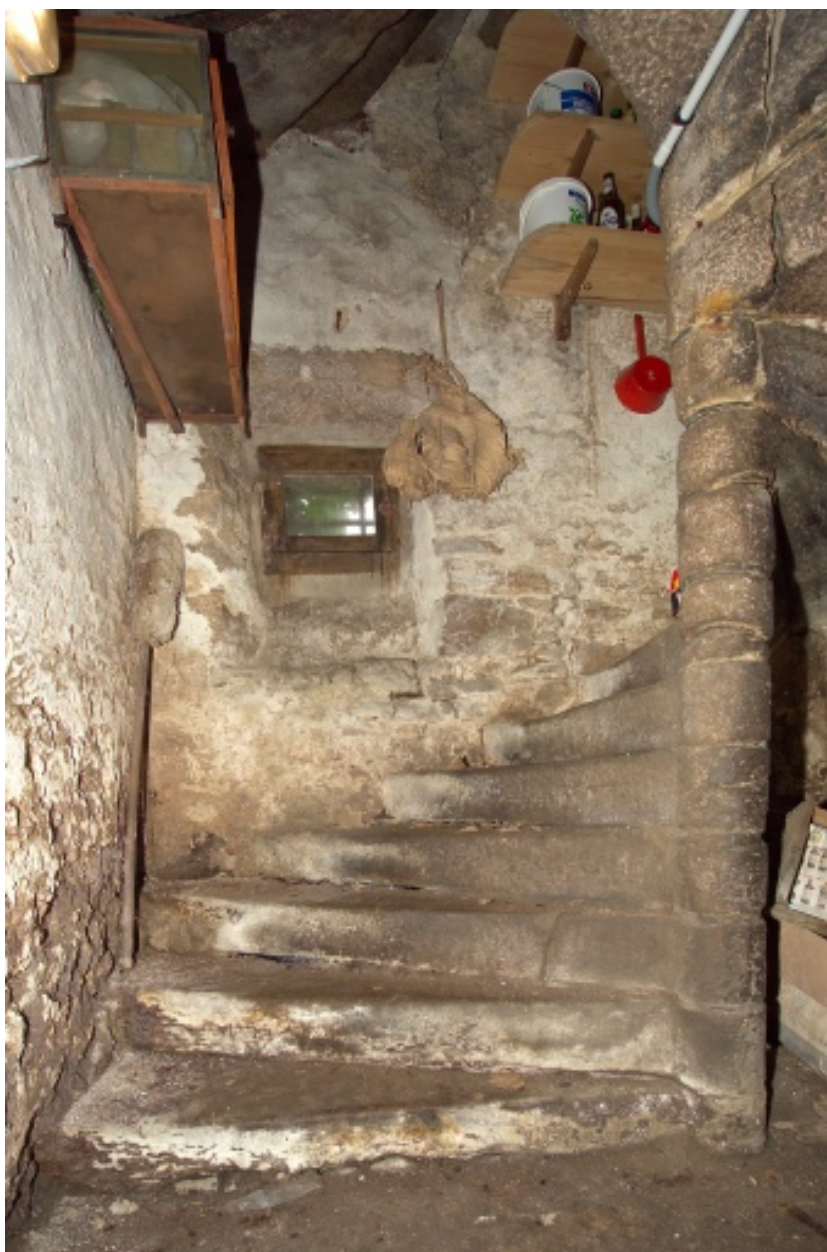
Escalier en vis vu depuis la cave.  
Phot. Denis Pillet  
IVR52\_20074400818NUCA

Escalier en vis vu depuis la cave.

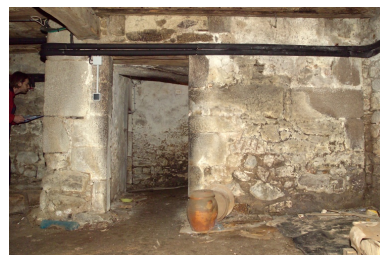
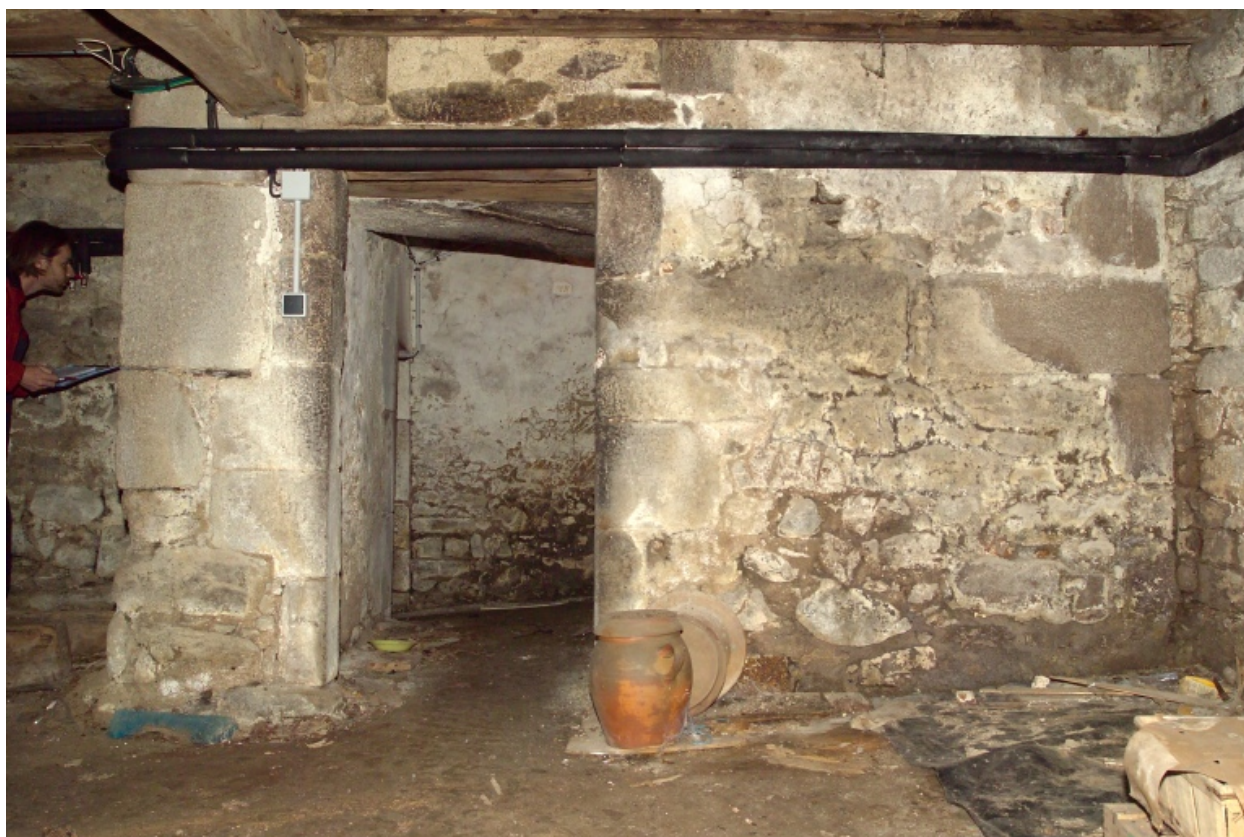
Vue depuis la cave du  
parement de la tour d'escalier.  
Phot. Denis Pillet  
IVR52\_20074400819NUCA

Vue depuis la cave du parement de la tour d'escalier.

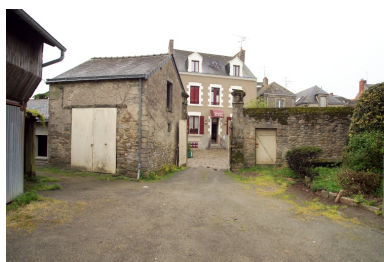
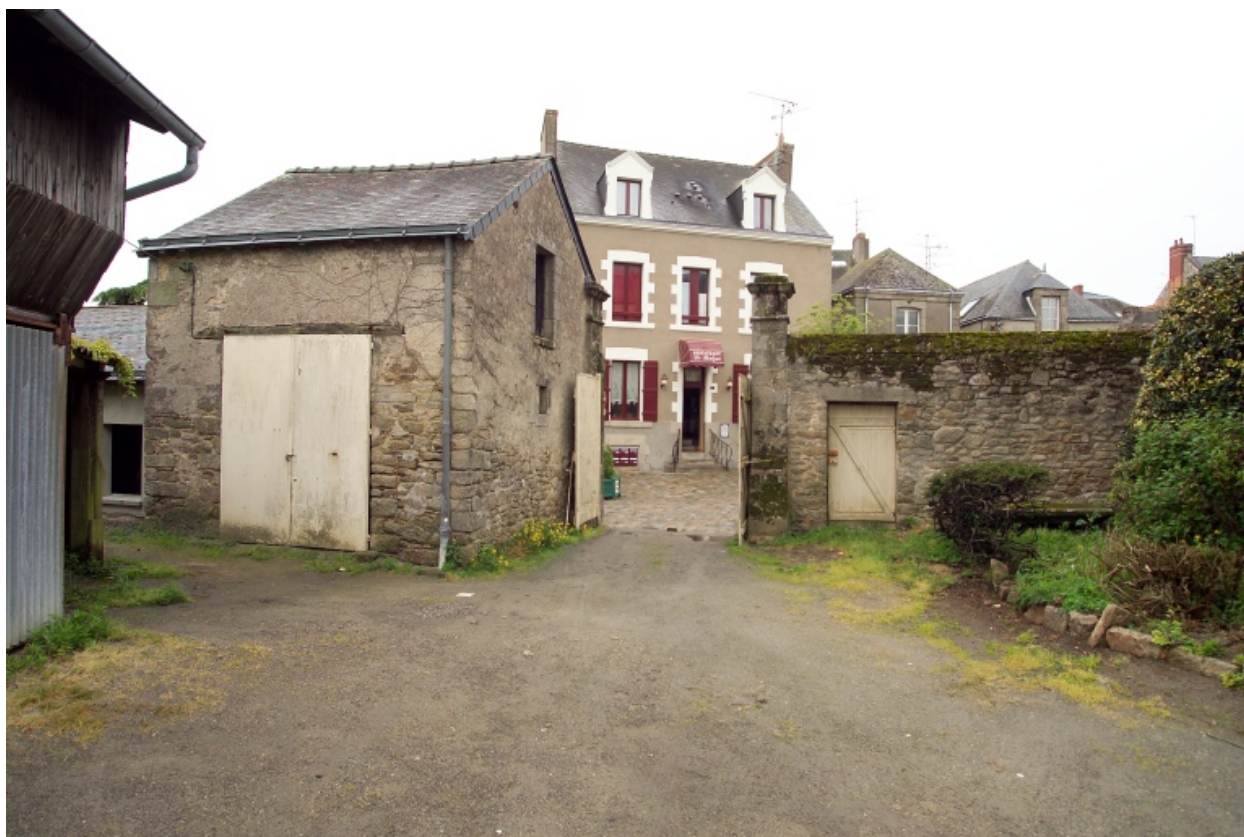
Vue du mur de clôture avec  
portail et de la petite dépendance  
bordant la rue du Vieux-Marché.  
Phot. Denis Pillet  
IVR52\_20074400825NUCA

Vue du mur de clôture avec portail et de la petite dépendance bordant la rue du Vieux Marché.

La maison est dotée de dépendances : une au Sud bordant la rue du Vieux Marché, un hangar surmonté d'un séchoir et une petite dépendance à l'est. La petite dépendance sud a été construite en 1852 par l'entrepreneur local Louis Michée. Elle accueillait bucherie, remise et latrines. Le bâtiment est actuellement en cour de réhabilitation. Le hangar avec séchoir adopte un plan rectangulaire. Le rez-de-chaussée consiste en un lieu de stockage tandis que la partie supérieure fermée par un bardage de bois est destinée au séchage. À l'est on observe une dépendance à deux niveaux en moellon de granite monté à la terre. Une couverture d'ardoise sur pignons découverts couvre le bâtiment. Le rez-de-chaussée et le premier étage étaient aménagés de cheminées. L'acte de donation de 1819 désigne ce bâtiment comme une maison avec un pressoir au rez-de-chaussée surmonté d'une chambre et d'un grenier. On observe au rez-de-chaussée une porte murée qui communiquait avec une dépendance de la propriété voisine.

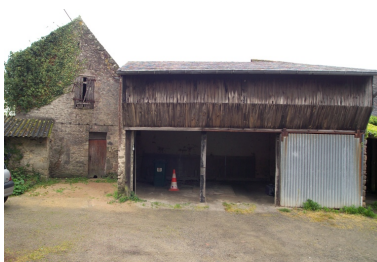
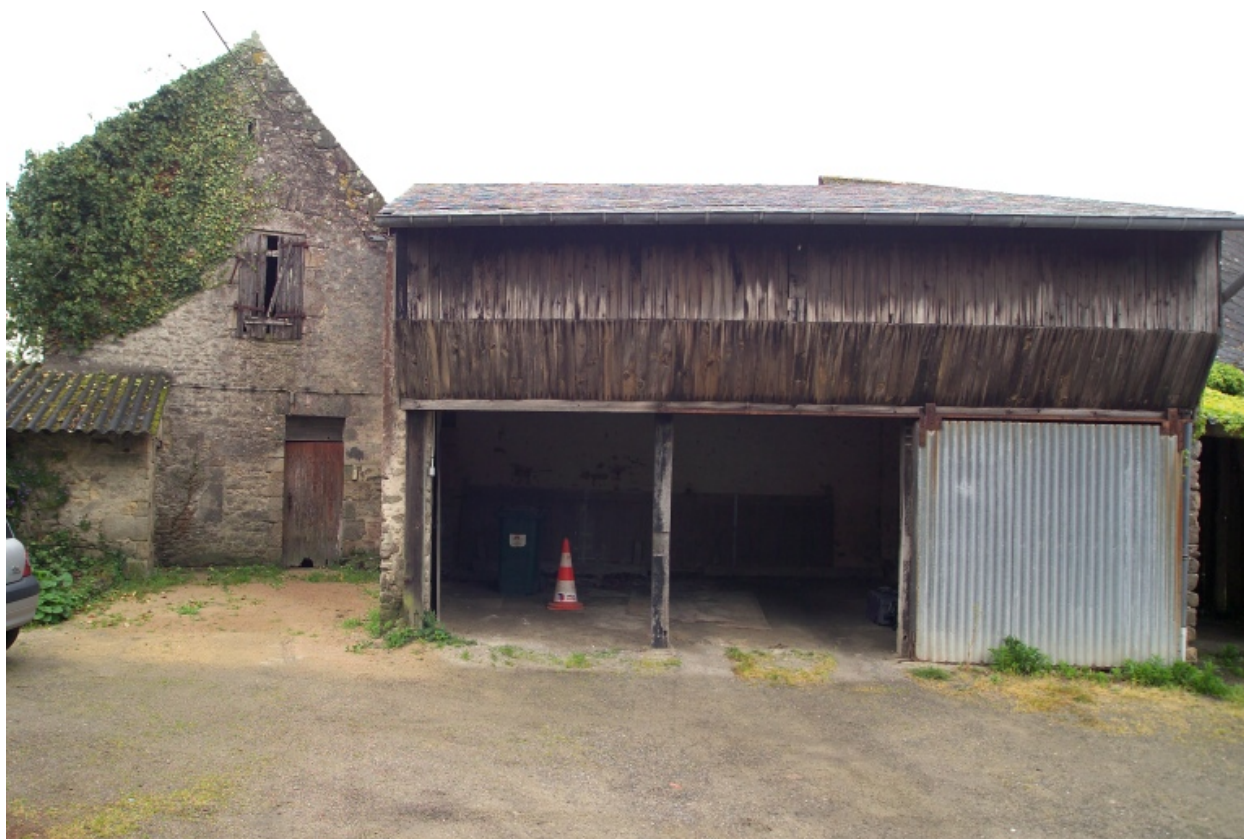
Vue générale du séchoir et  
de la dépendance à l'Est.  
Phot. Denis Pillet  
IVR52\_20074400826NUCA

Vue générale du séchoir et de la dépendance à l'Est.

Le séchoir est une dépendance postérieure à 1819 (non figurée sur le cadastre napoléonien). La petite maison avec pressoir (disparu) semble dater du XVII<sup>e</sup> siècle.

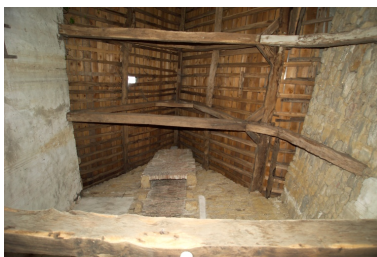
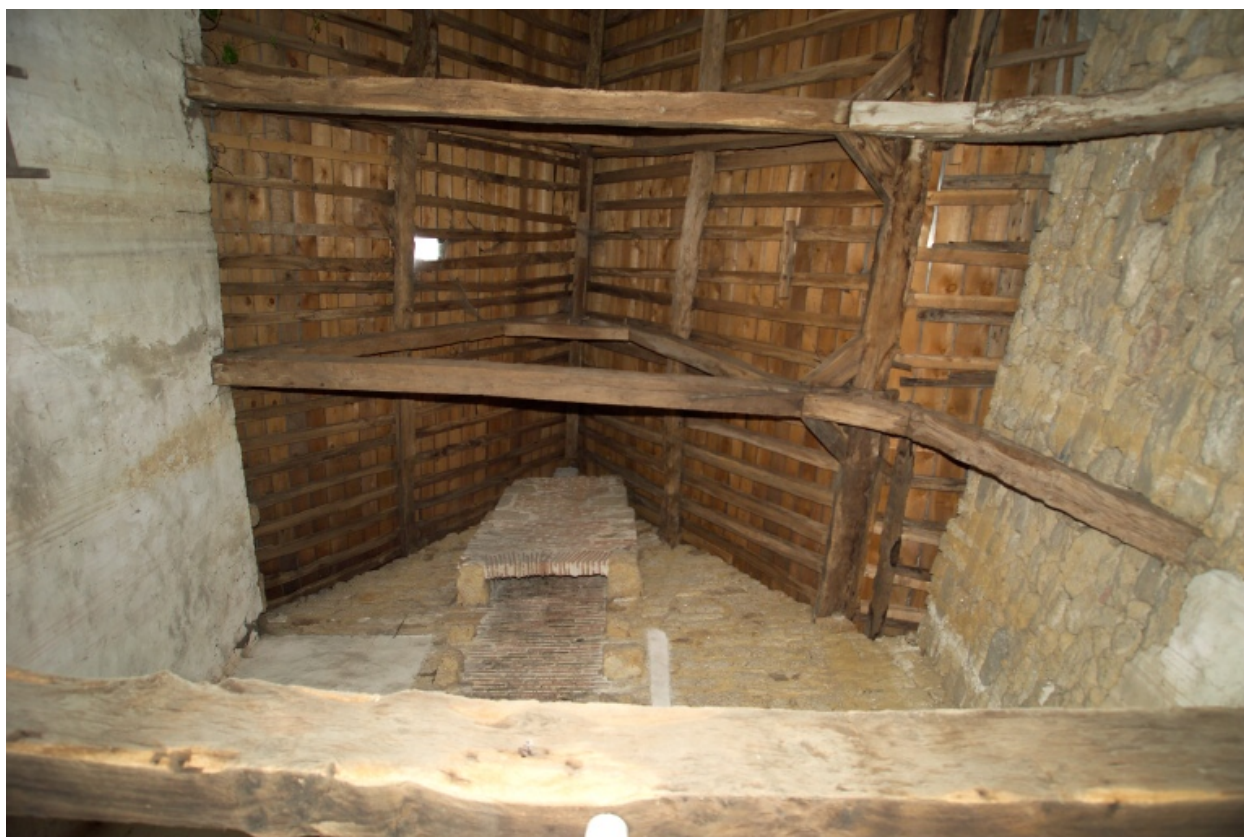
Charpente de la dépendance est.  
Phot. Denis Pillet  
IVR52\_20074400827NUCA

Charpente de la dépendance est.

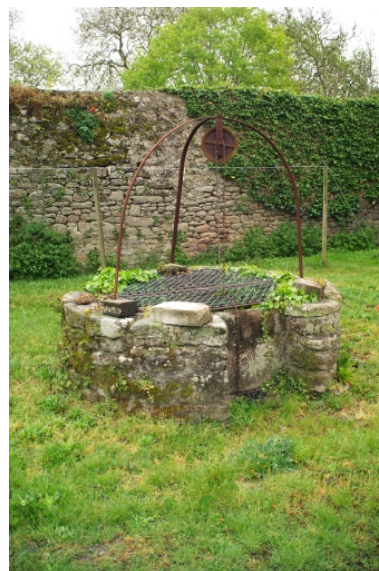
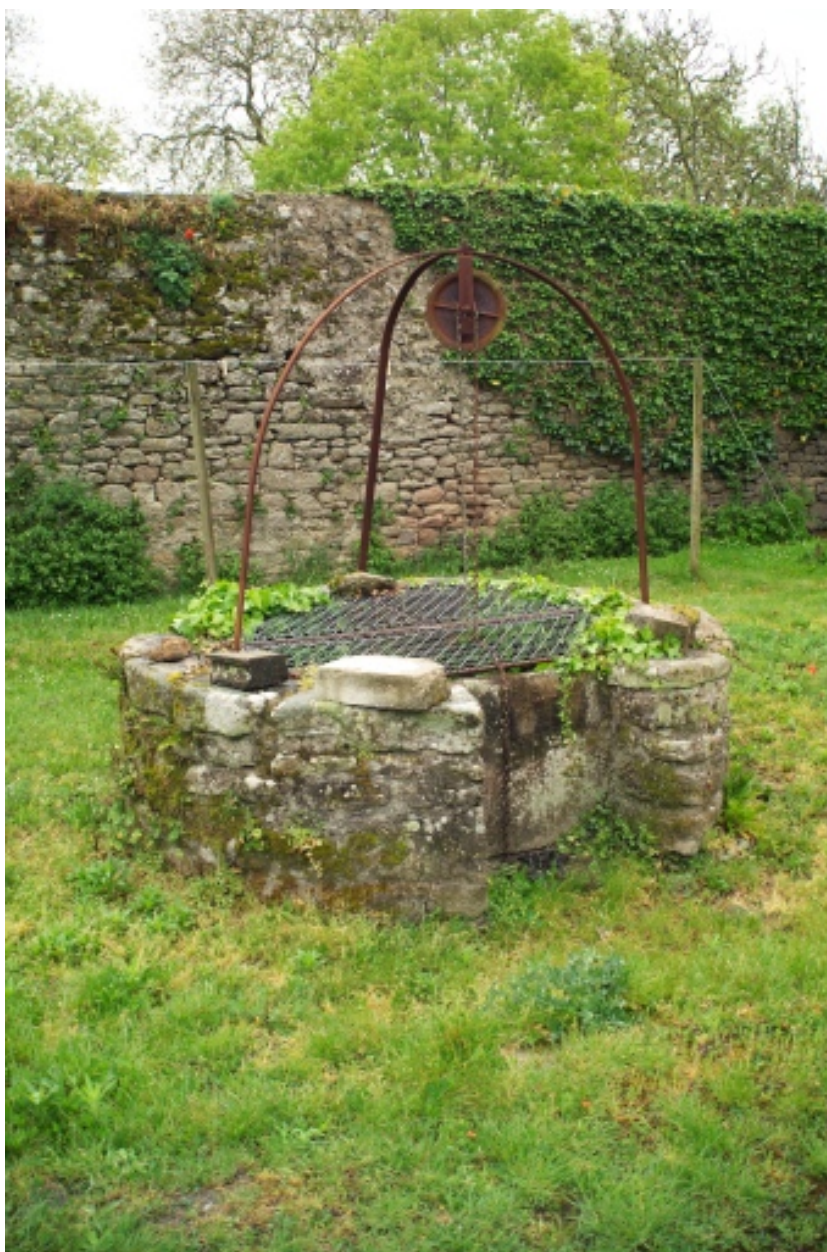
Puits dans le jardin.  
Phot. Denis Pillet  
IVR52\_20074400823NUCA

Puits dans le jardin.

Dans la cour, un gros puits circulaire maçonné est surmonté d'arceaux portant un treuil.
