Pays de la Loire, Sarthe
Saint-Georges-du-Rosay
13 place de l'Eglise

Hôtel de voyageurs puis café et maréchalerie, puis garage de réparation automobile, actuellement maison 13, place de l'Eglise.

Numéro de dossier : IA72001692
Date de l'enquête initiale : 2013
Date(s) de rédaction : 2014
Cadre de l'étude : inventaire topographique
Degré d'étude : étudié

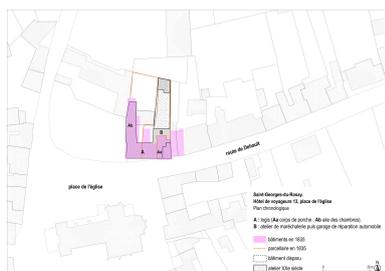
Plan chronologique.
Dess. Julien Hardy
IVR52_20157200332NUDAB

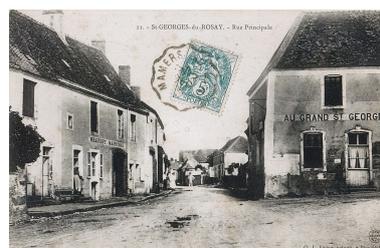
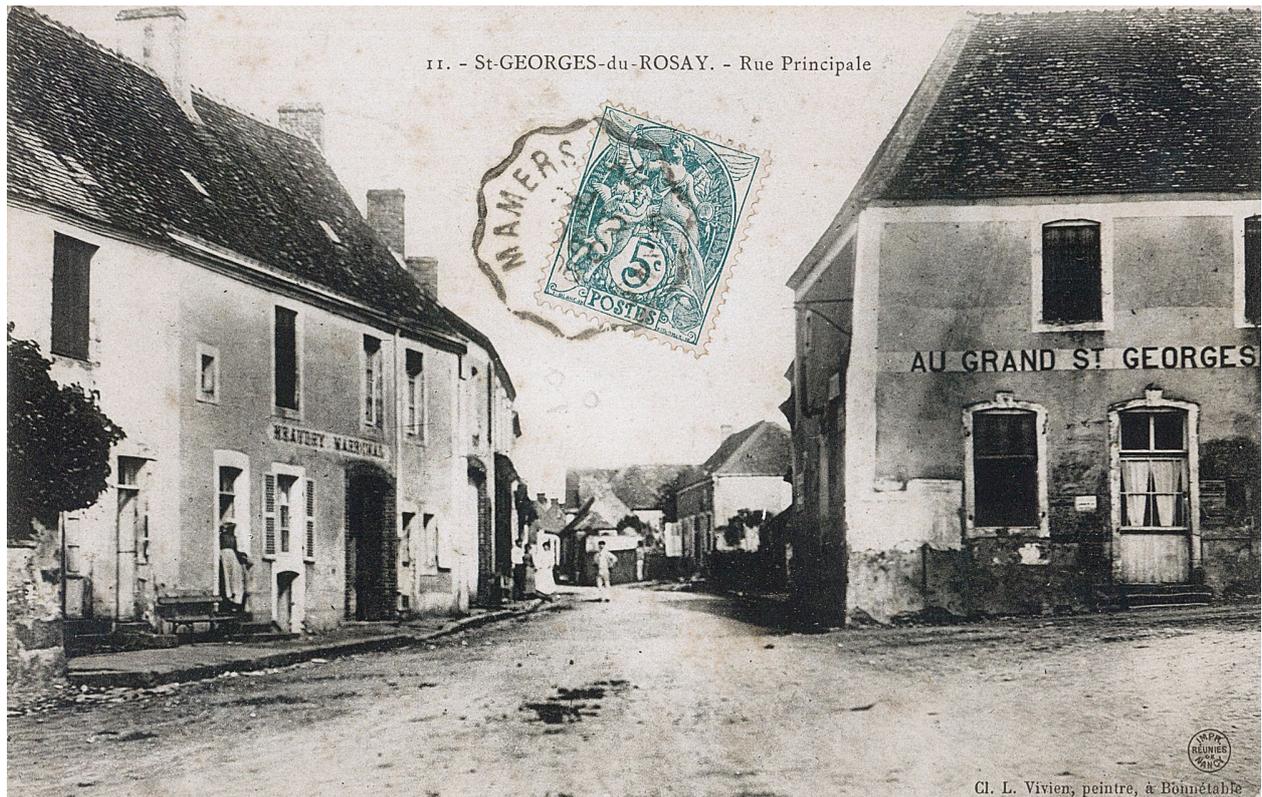
Vue partielle du corps sur rue à la limite des XIXe et XXe siècles.
Phot. Julien (reproduction) Hardy,
Autr. L. Vivien
IVR52_20157200334NUCAB

Vue partielle du corps sur rue à la limite des XIXe et XXe siècles.

L'élévation du corps sur rue fut remaniée plusieurs fois au XIXe siècle (porte vers le sous-sol et fenêtre du rez-de-chaussée réunies par les mêmes piédroits (disparues, cf ill. 3 et 4), chambranle de la porte charretière et corniche en briques) et au XXe siècles.

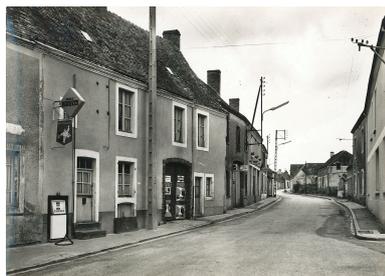
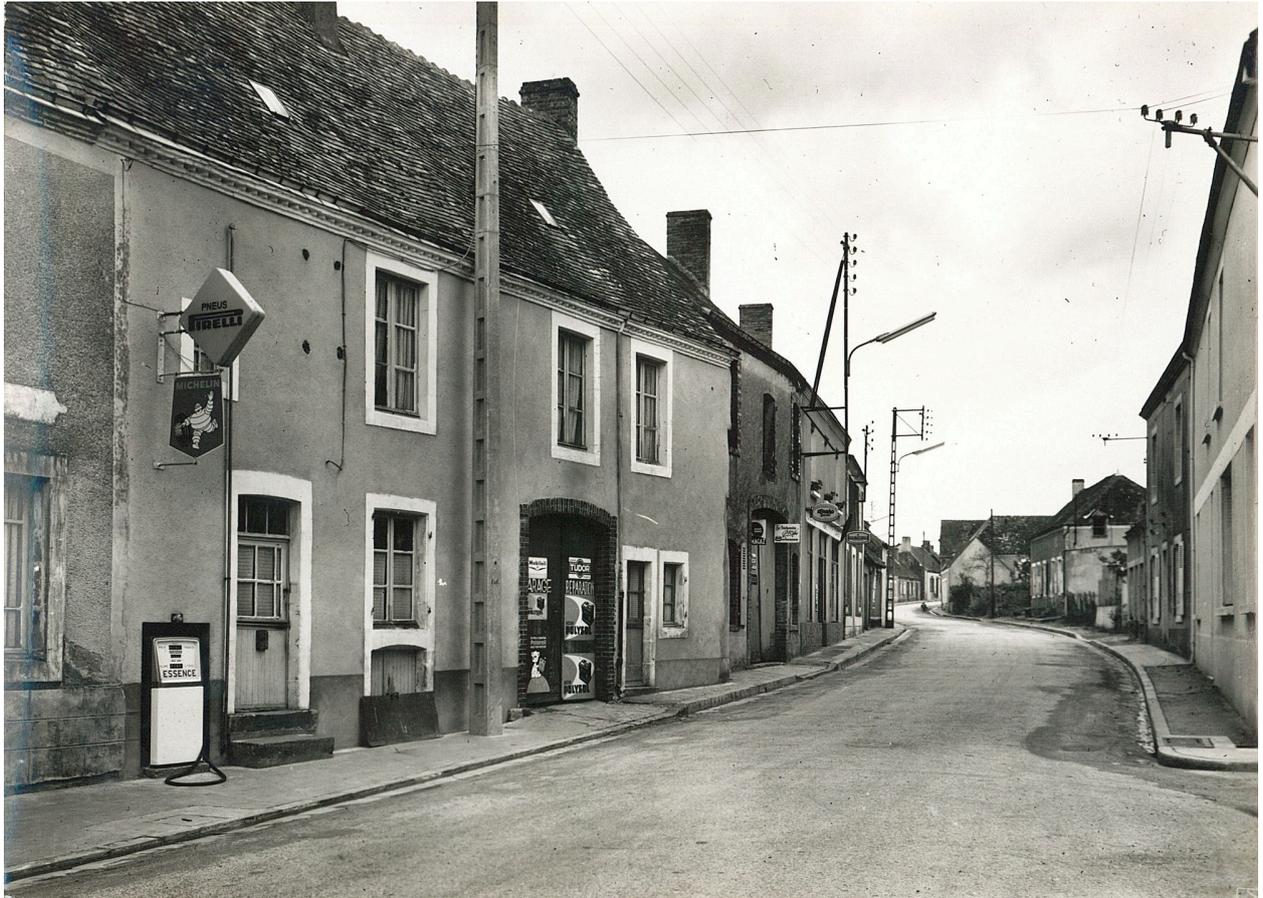
Vue partielle du corps sur rue dans le 3e quart du XXe siècle.
Phot. Julien (reproduction) Hardy,
Autr. L. Hérault
IVR52_20157200333NUCAB

Vue partielle du corps sur rue dans le 3e quart du XXe siècle.

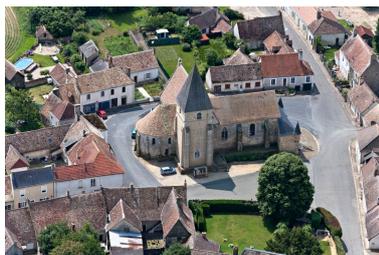
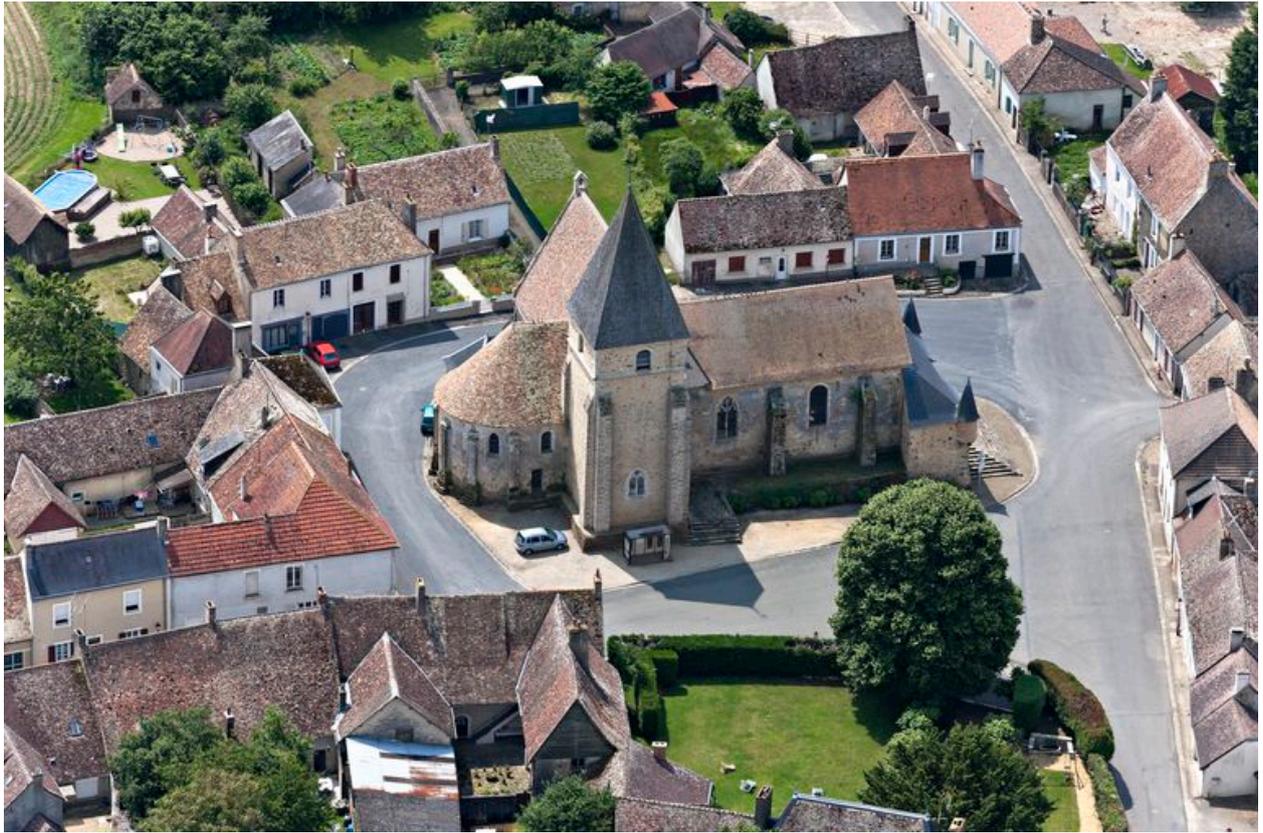
Vue aérienne depuis le nord (au premier plan).
Phot. Yves Guillotin
IVR52_20137201325NUCA

Vue aérienne depuis le nord (au premier plan).

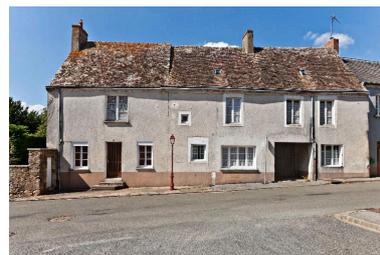
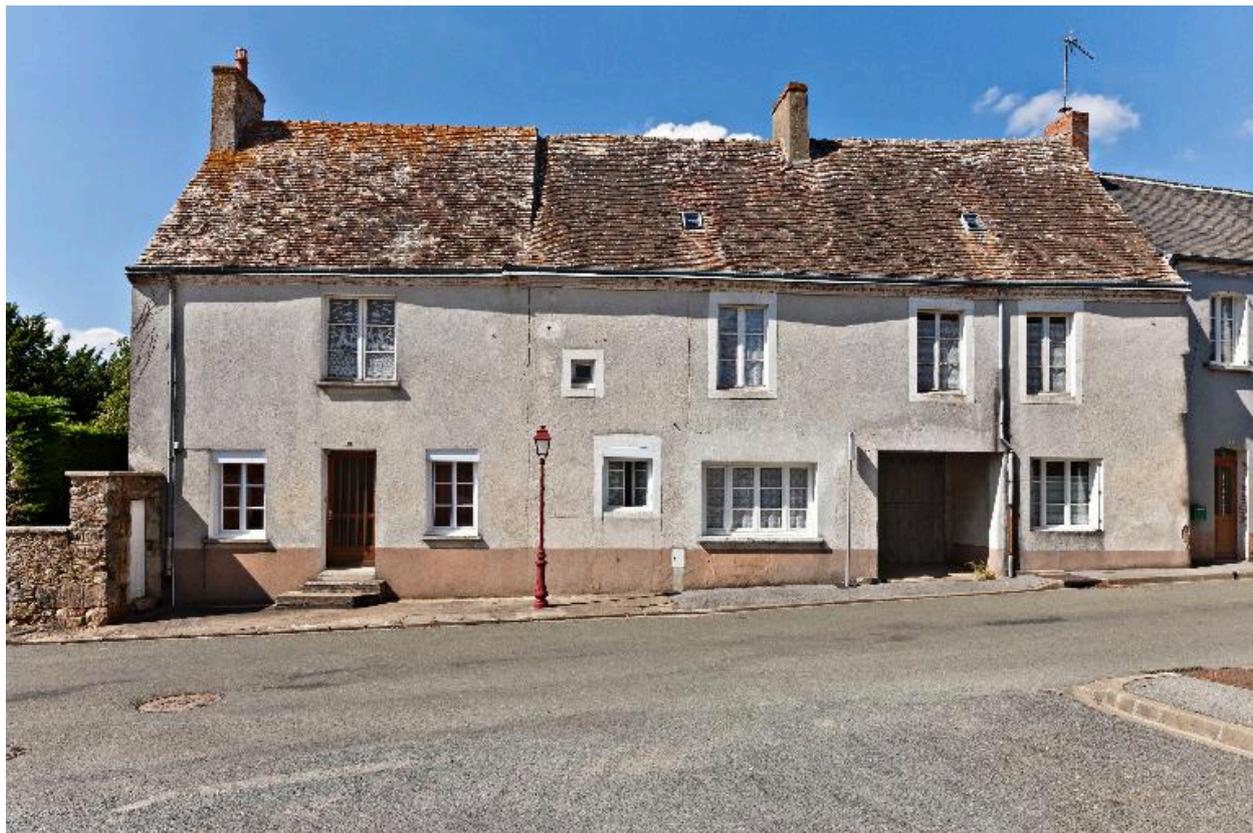
Élévation sur la rue du corps principal.
Phot. Yves Guillotin
IVR52_20147201878NUCA

Elévation sur la rue du corps principal.

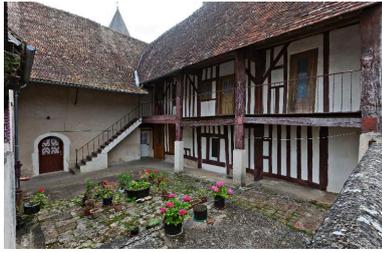
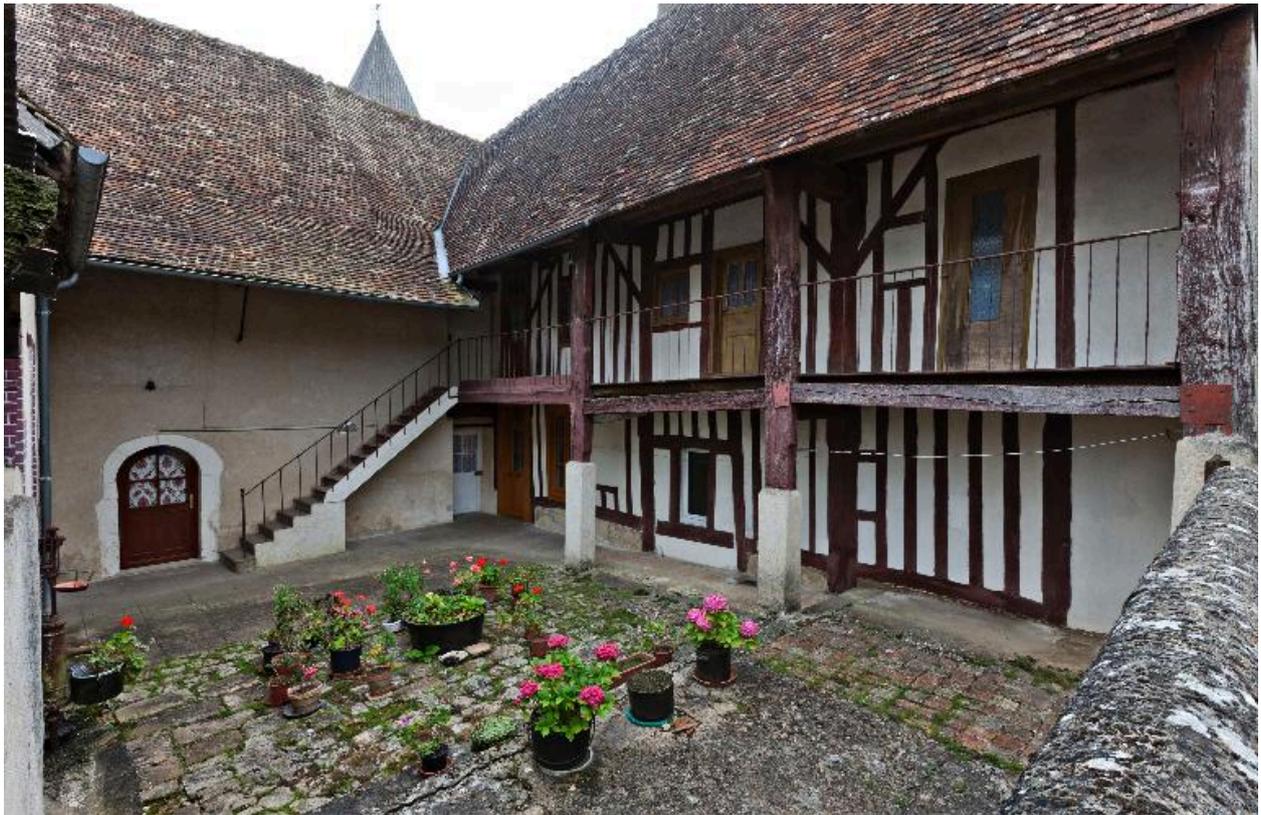
Elévations sur la cour.
Phot. Yves Guillotin
IVR52_20147201733NUCA

Elévations sur la cour.

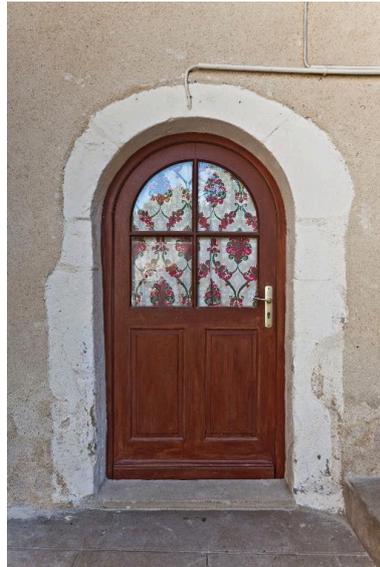
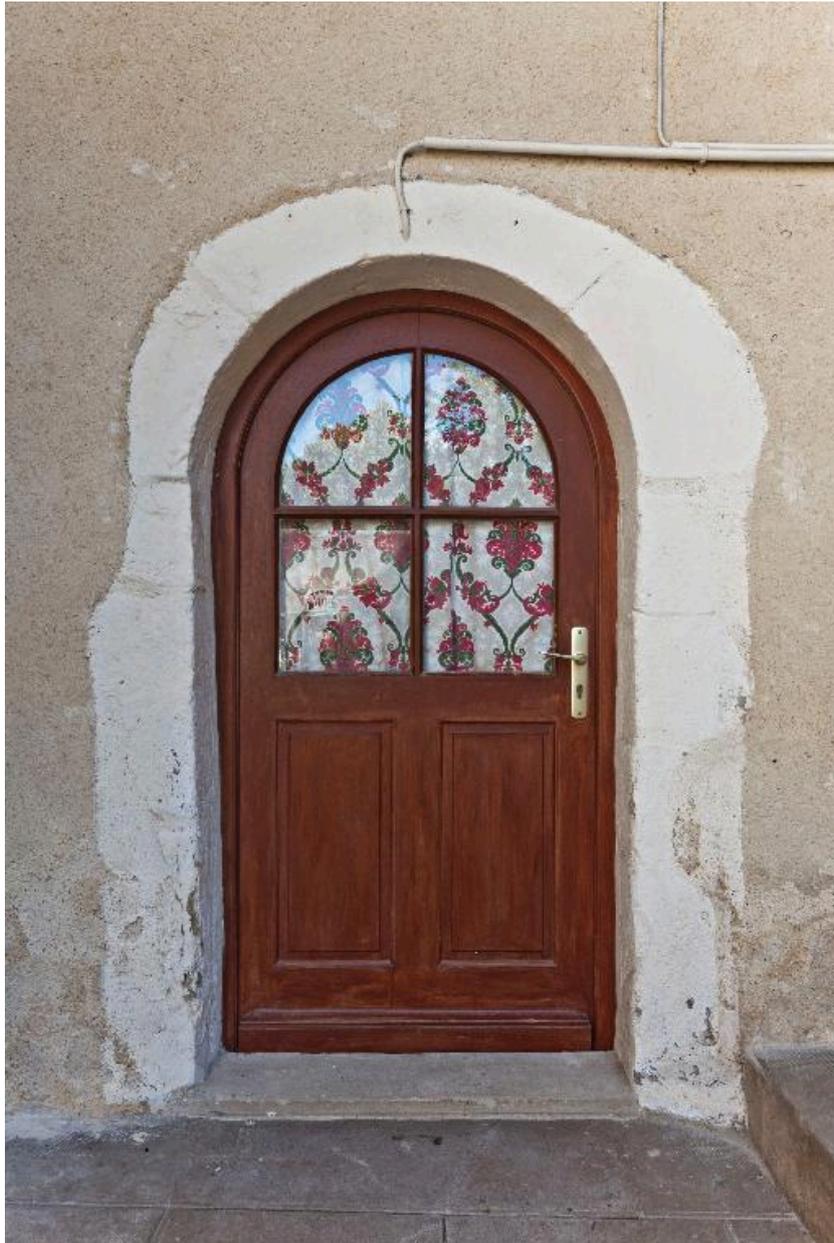
Détail de l'élévation postérieure du corps principal : porte vers la cour.
Phot. Yves Guillotin
IVR52_20147201877NUCA

Détail de l'élévation postérieure du corps principal : porte vers la cour.

La partie la plus ancienne est probablement la partie centrale du corps sur rue (A de l'ill. 2), couverte d'une charpente à chevrons porteurs, accessible depuis la cour par la porte couverte en plein cintre et desservie par l'escalier intérieur en vis, très remanié.

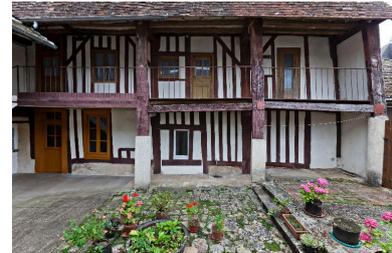
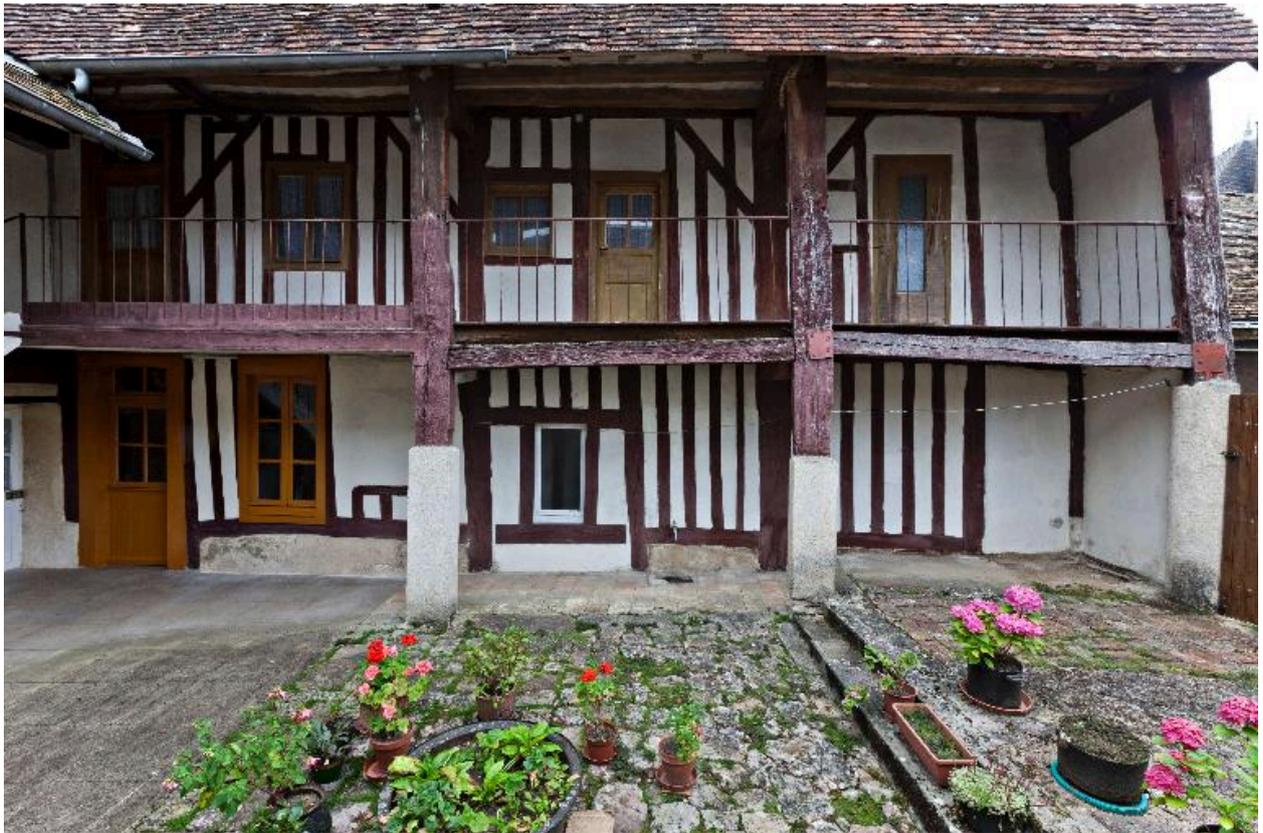
Elévation antérieure de l'aile en retour.
Phot. Yves Guillotin
IVR52_20147201732NUCA

Elévation antérieure de l'aile en retour.

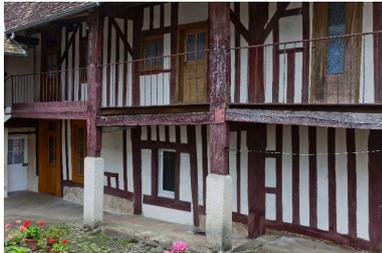
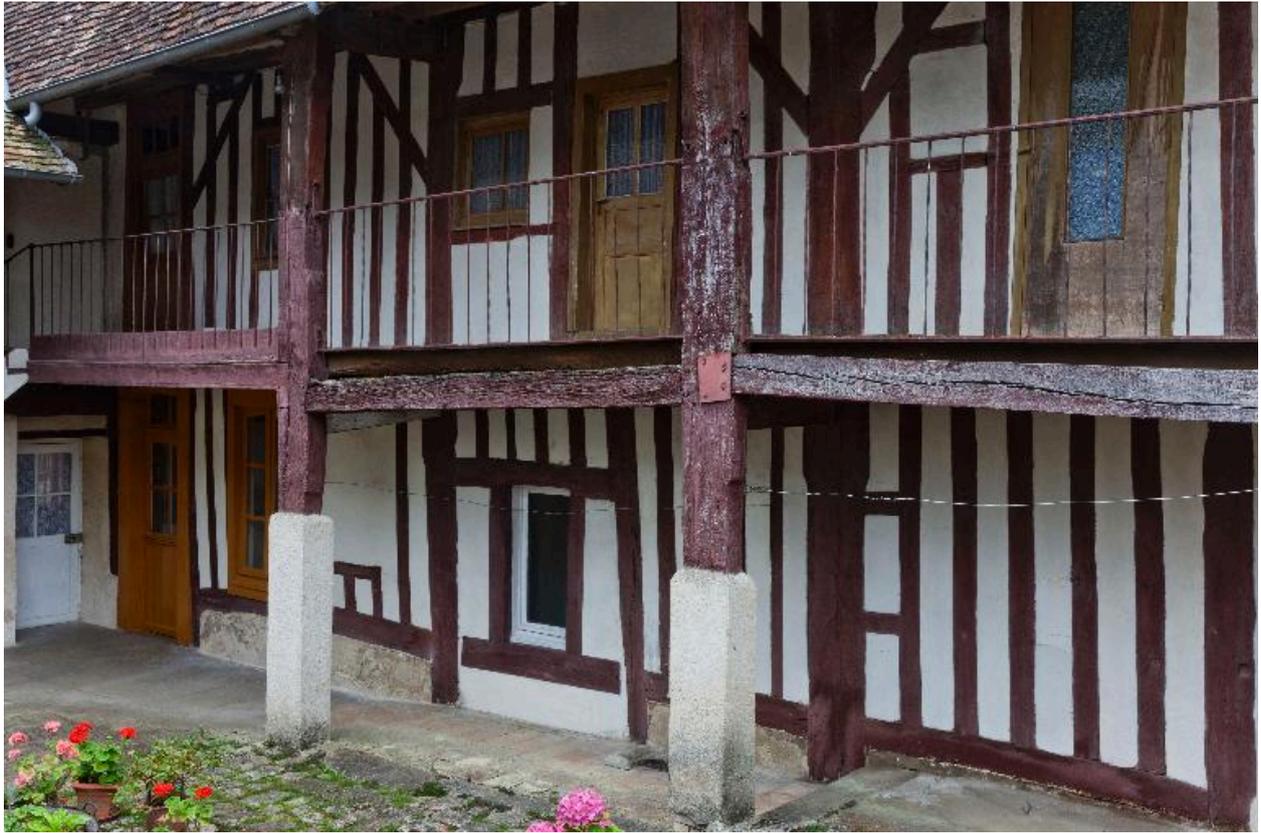
Elévation antérieure de l'aile en retour : galerie desservant les chambres.
Phot. Yves Guillotin
IVR52_20147201734NUCA

Elévation antérieure de l'aile en retour : galerie desservant les chambres.

Le corps central est desservi par un escalier intérieur en vis et en bois. L'étage de l'aile en retour gauche, divisée en trois travées et distribuée en une chambre par travée, est desservie par une galerie extérieure aujourd'hui accessible depuis la cour par un escalier droit en bois.

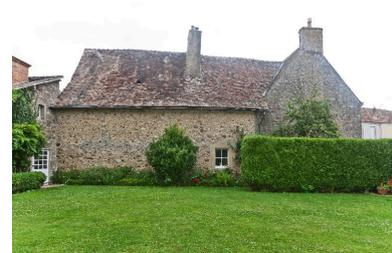
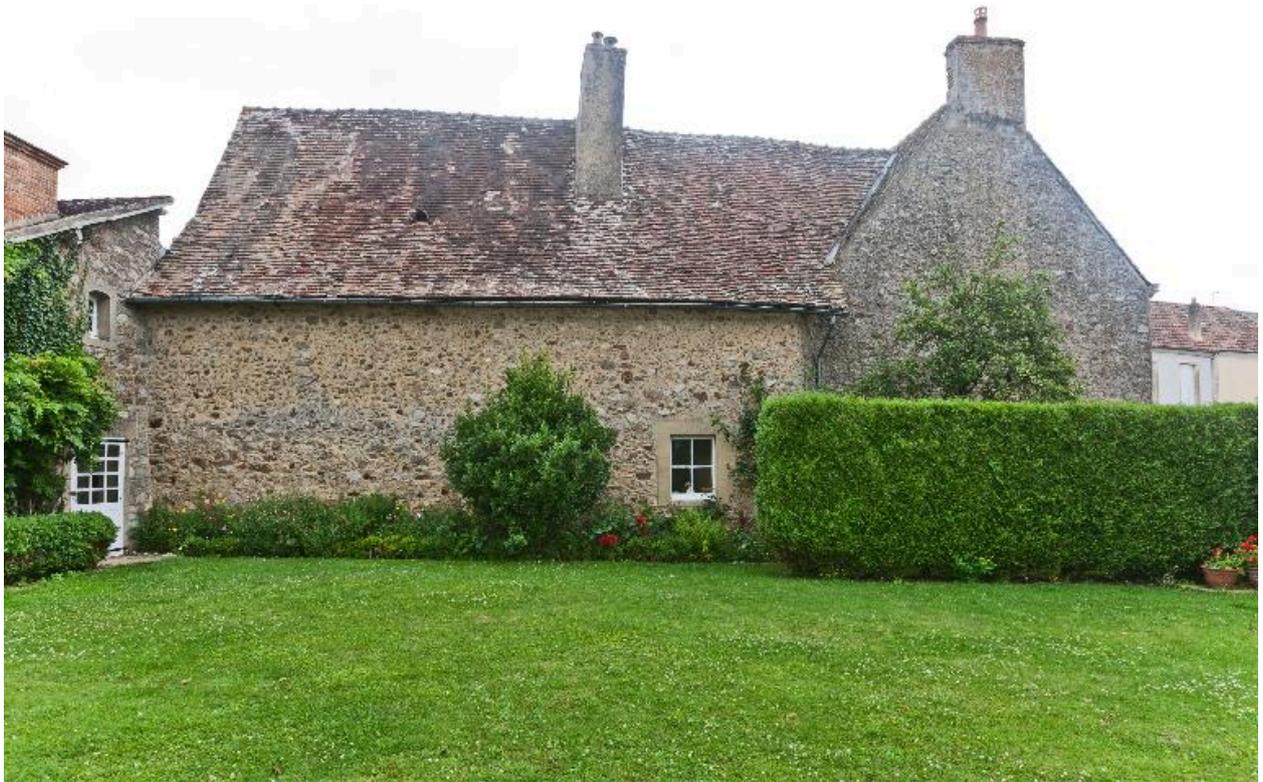
Elévation postérieure de l'aile en retour.
Phot. Yves Guillotin
IVR52_20147201777NUCA

Elévation postérieure de l'aile en retour.

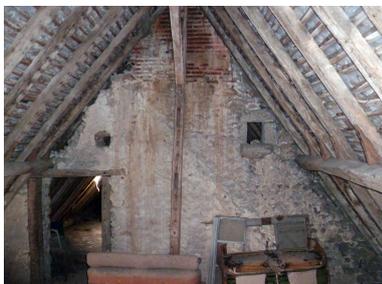
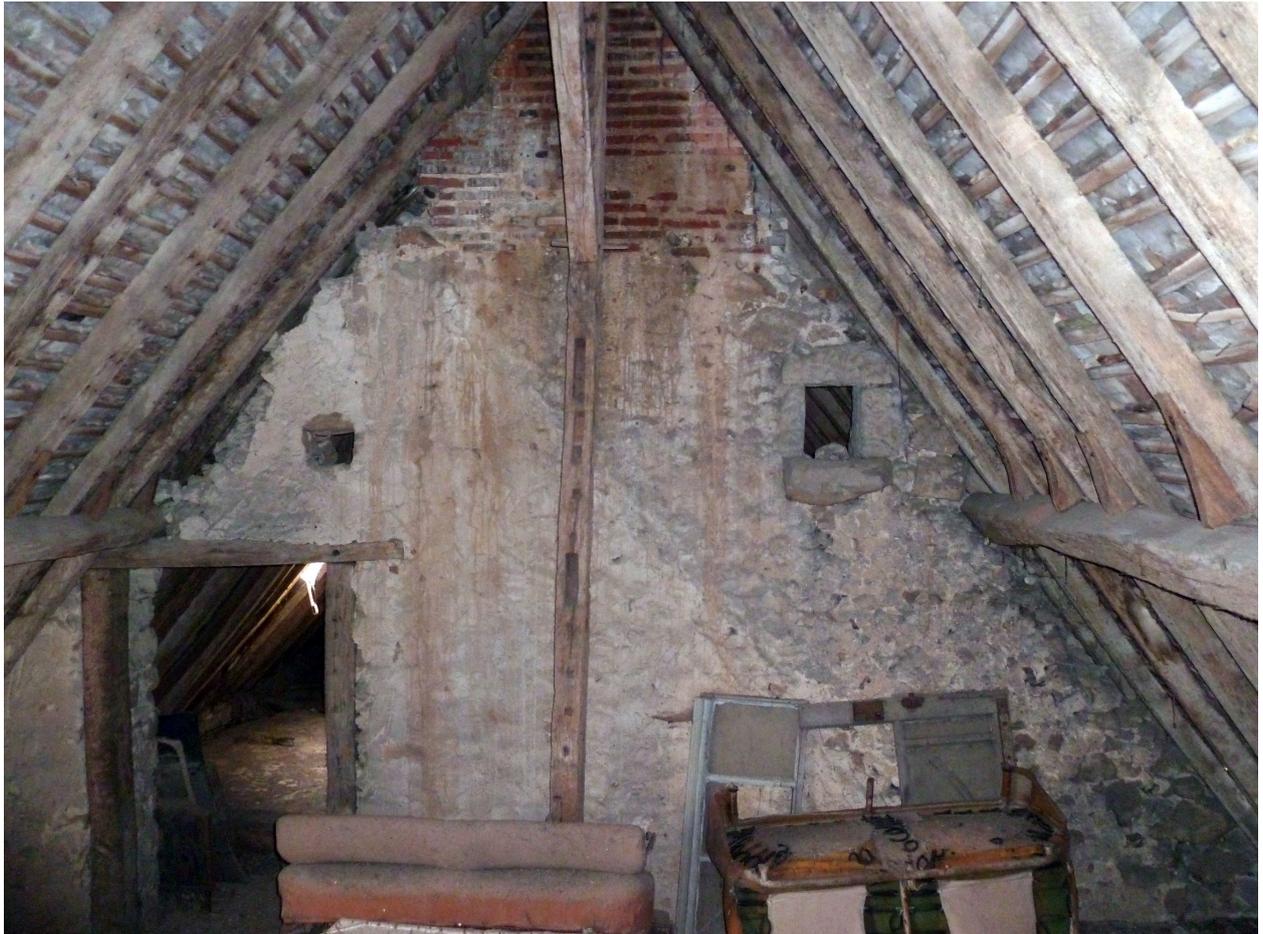
Ancienne face externe du pignon droit de la partie centrale du corps du rue (A du plan 2). A noter la trace du toit du bâtiment remplacé par le corps de porche.
Phot. Julien Hardy
IVR52_20157200338NUCA

Ancienne face externe du pignon droit de la partie centrale du corps du rue (A du plan 2). A noter la trace du toit du bâtiment remplacé par le corps de porche.

Elle fut augmentée à droite du corps de porche (B de l'ill. 2) couvert d'une charpente à chevrons porteurs et pannes, lequel a remplacé un corps de bâtiment plus étroit (reprise des pignons visibles dans le comble, cf ill. 13 et 14), et à gauche du corps de bâtiment avec l'aile en retour (C de l'ill. 2), couverts d'une charpente à fermes à faux entrants et pannes. La chronologie relative de ces deux campagnes de travaux n'a pas pu être déterminée.

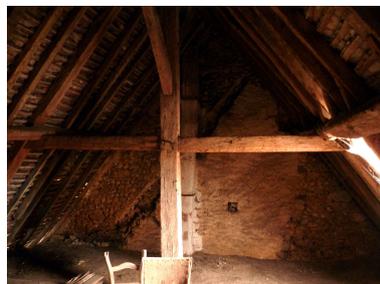
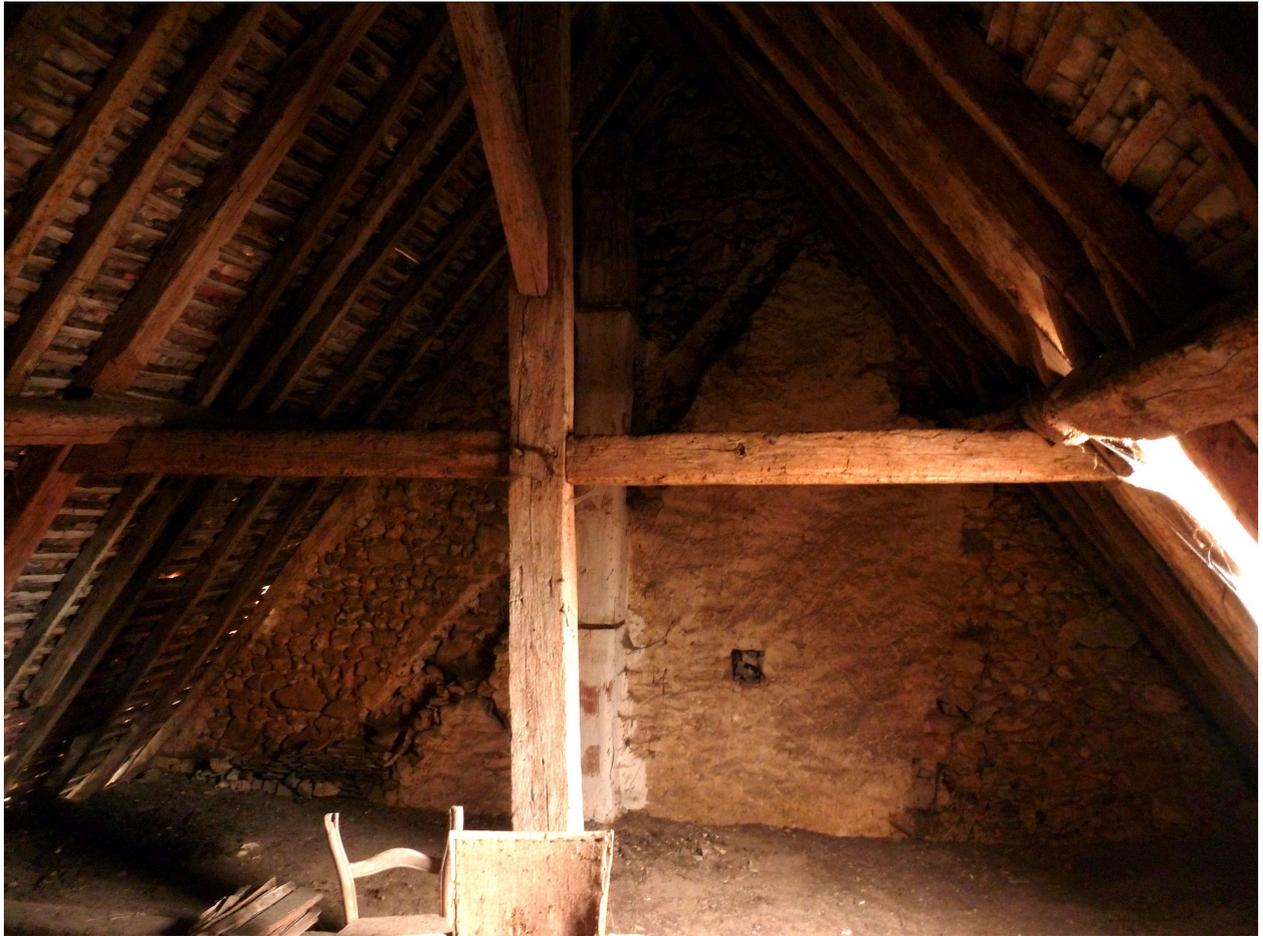
Charpente à chevrons porteurs du corps de porche. A noter l'élargissement du pignon.
Phot. Julien Hardy
IVR52_20157200337NUCA

Charpente à chevrons porteurs du corps de porche. A noter l'élargissement du pignon.

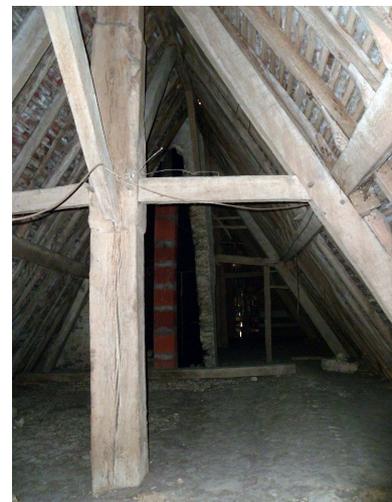
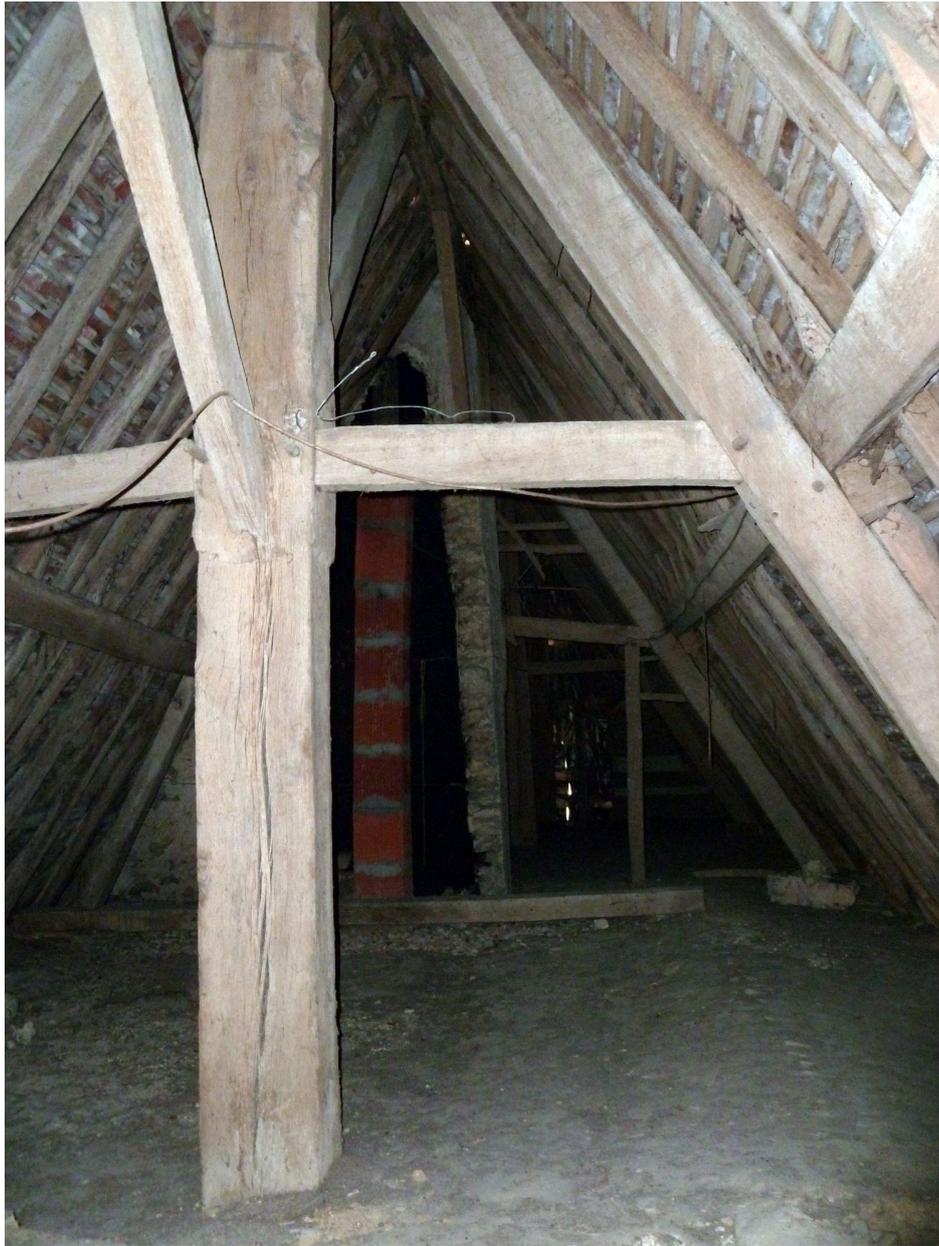
Charpente à fermes à faux entrants
et pannes de l'aile en retour.
Phot. Julien Hardy
IVR52_20157200336NUCA

Charpente à fermes à faux entrants et pannes de l'aile en retour.

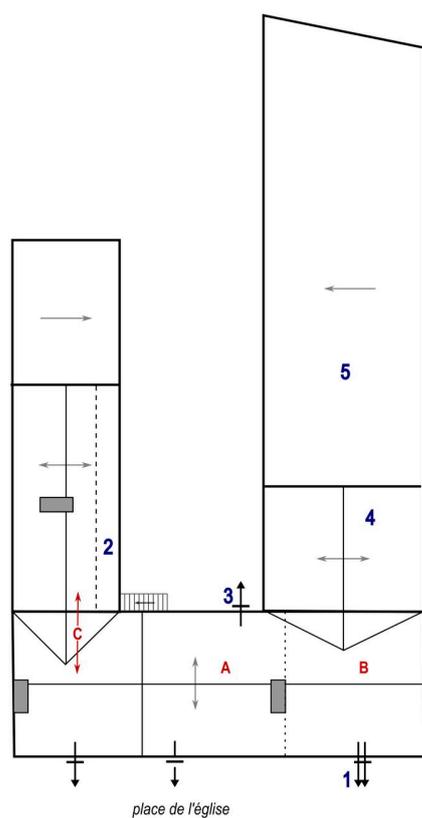
Plan schématique.

Saint-Georges-du-Rosay.
Hôtel de voyageurs 13, place de l'église
Plan schématique

A : charpente à chevrons porteurs
B : charpente à pannes sous chevrons porteurs
C : charpente à fermes à faux entrants et pannes

1 : porche
2 : galerie
3 : porte couverte en plein-cintre
4 : atelier du XIXe siècle
5 : ateliers récents

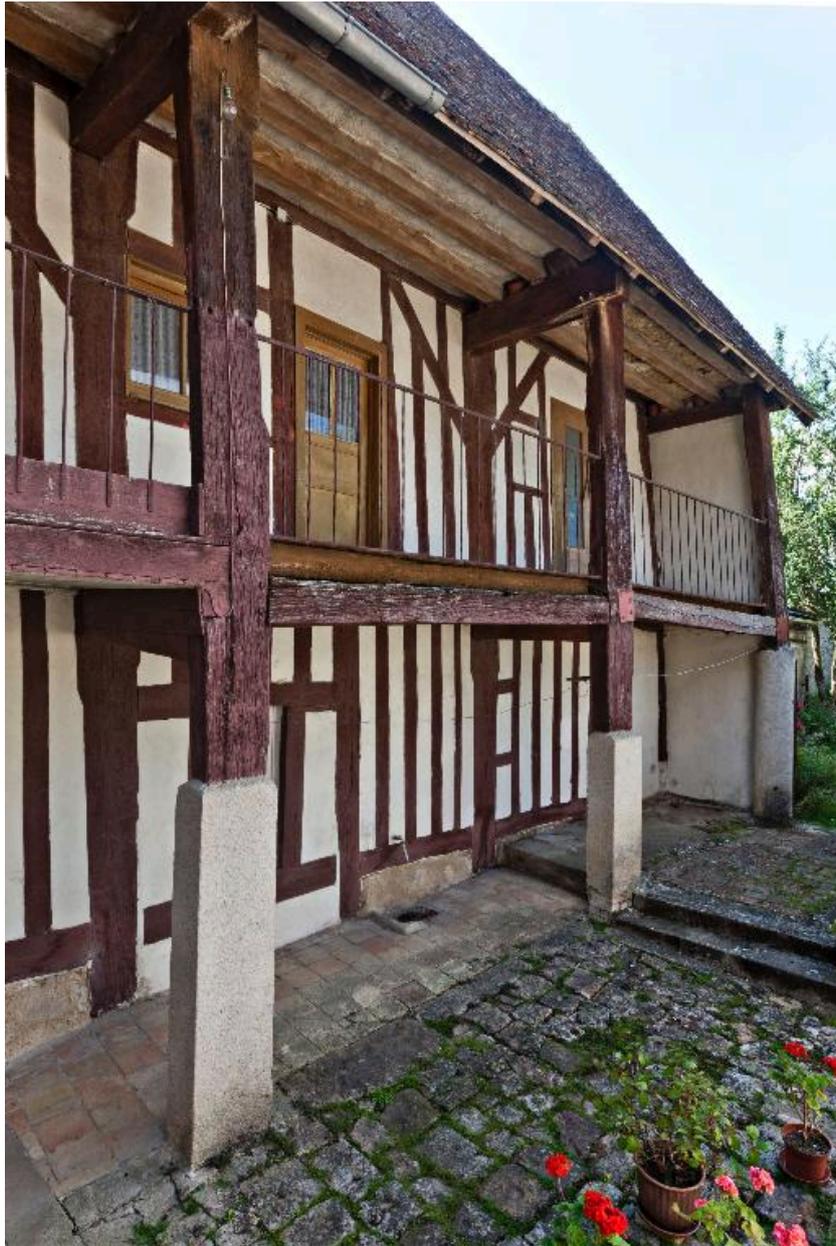
Détail de la galerie de l'aile en retour.
