Pays de la Loire, Vendée  
Vix  
Tapecul (le)

## Vanne dite la bonde du Tapecul

Numéro de dossier : IA85002412  
Date de l'enquête initiale : 2019  
Date(s) de rédaction : 2019  
Cadre de l'étude : inventaire topographique Vallée de la Sèvre Niortaise, Marais poitevin  
Degré d'étude : recensé

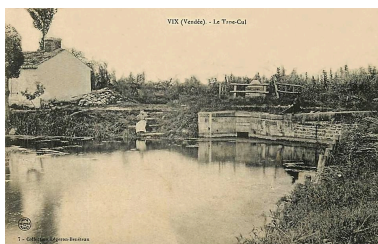
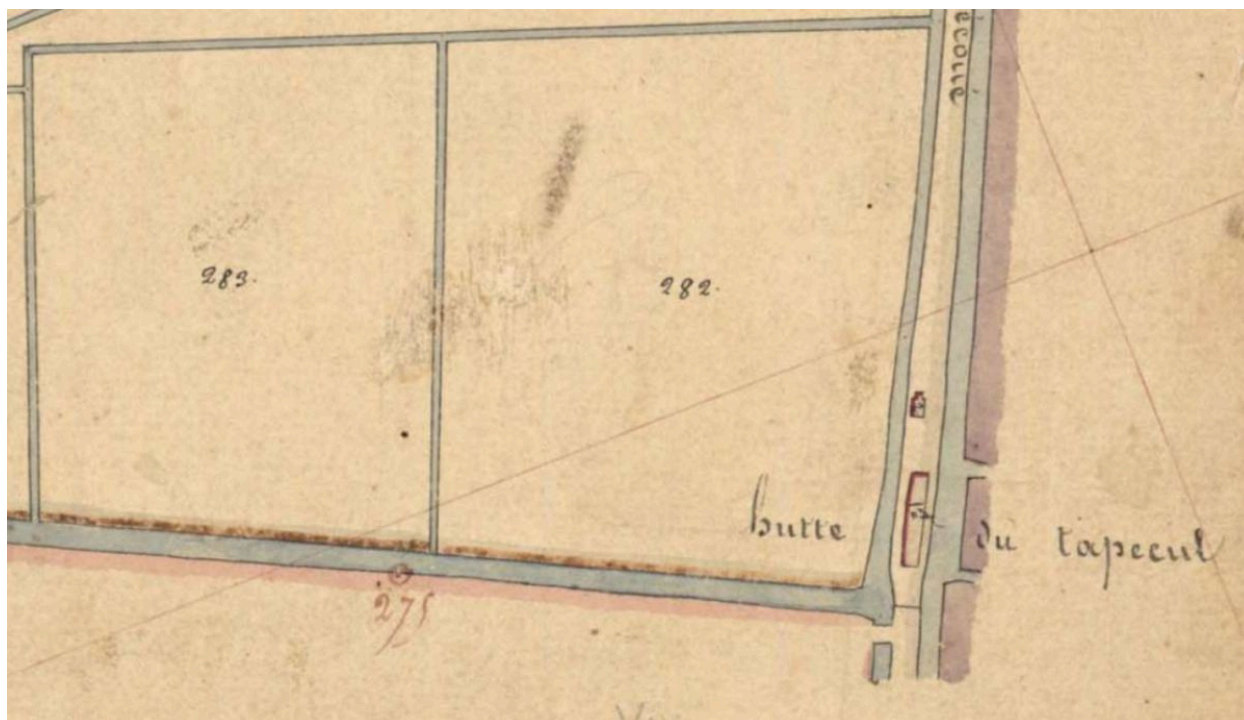
Le Tapecul sur le plan  
cadastral de 1836.  
Phot. Yannis (reproduction) Suire  
IVR52\_20198504133NUCA

Le TapeUIL sur le plan cadastral de 1836.

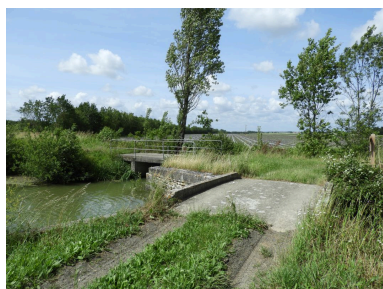
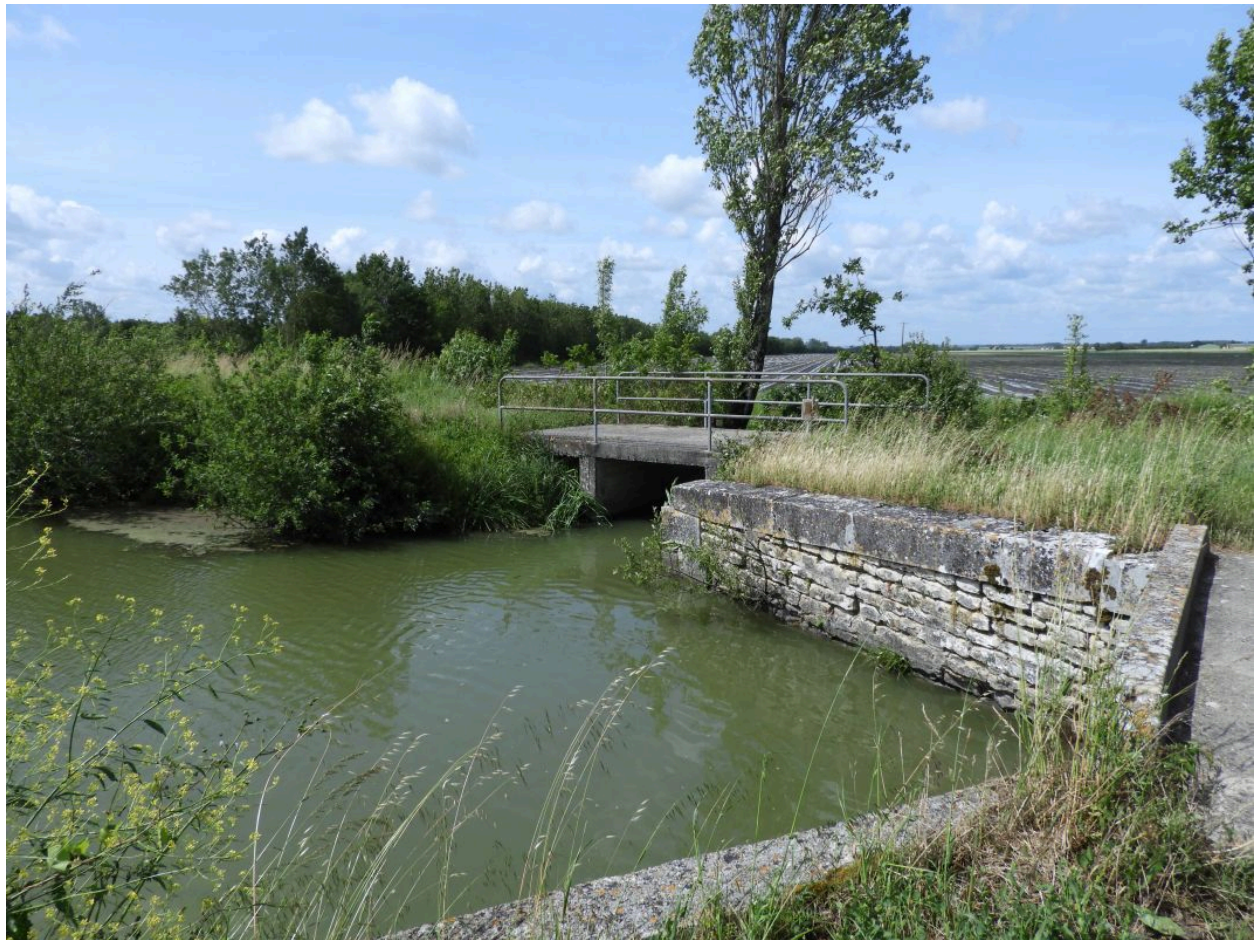
Le site de l'ancienne bonde du Tapecul est situé à la tête amont du canal du Pont aux chèvres, sur la digue ou levée d'Ecoué. De l'ancienne vanne, aménagée dans l'épaisseur de la digue, il ne reste que des éléments de maçonnerie sous un pont en

Le site de l'ancienne bonde du  
Tapecul. A l'arrière-plan, le pont  
en béton qui a remplacé la bonde.  
Phot. Yannis Suire  
IVR52\_20198503509NUCA

Le site de l'ancienne bonde du Tape cul. A l'arrière-plan, le pont en béton qui a remplacé la bonde.

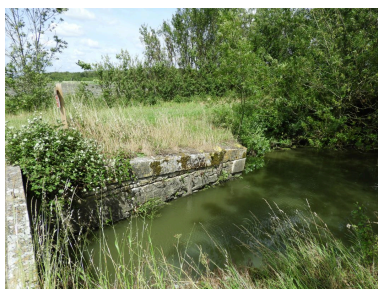
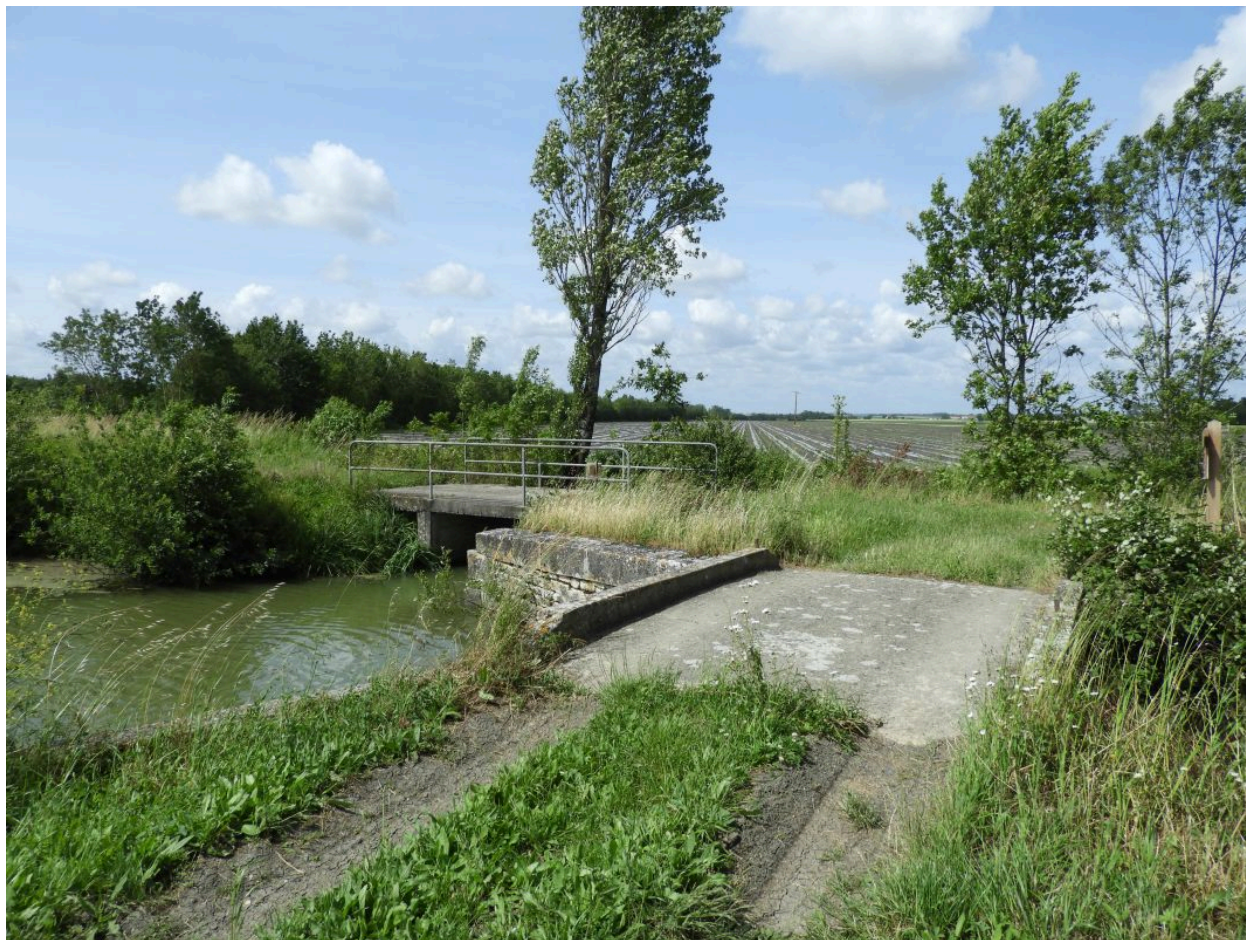
béton qui franchit le canal. Avant d'y parvenir, on franchit un premier pont qui enjambe le canal de ceinture des marais desséchés longeant la levée d'Écoué. Les abords de ce pont sont maçonnés. Au-delà de l'ancienne vanne, vers l'ouest, quelques pierres sur la digue rappellent qu'il existait là une maison ou hutte, abritant le garde chargé de la surveillance de la digue et de la vanne.

Le pont sur le canal de ceinture qui  
longe la levée d'Ecoué, au premier  
plan, avant le pont qui a pris la  
place de la bonde, à l'arrière-plan.  
Phot. Yannis Suire  
IVR52\_20198503510NUCA

Le pont sur le canal de ceinture qui longe la levée d'Ecoué, au premier plan, avant le pont qui a pris la place de la bonde, à l'arrière-plan.

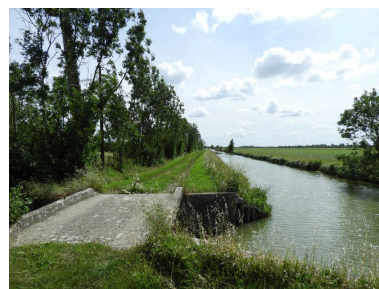
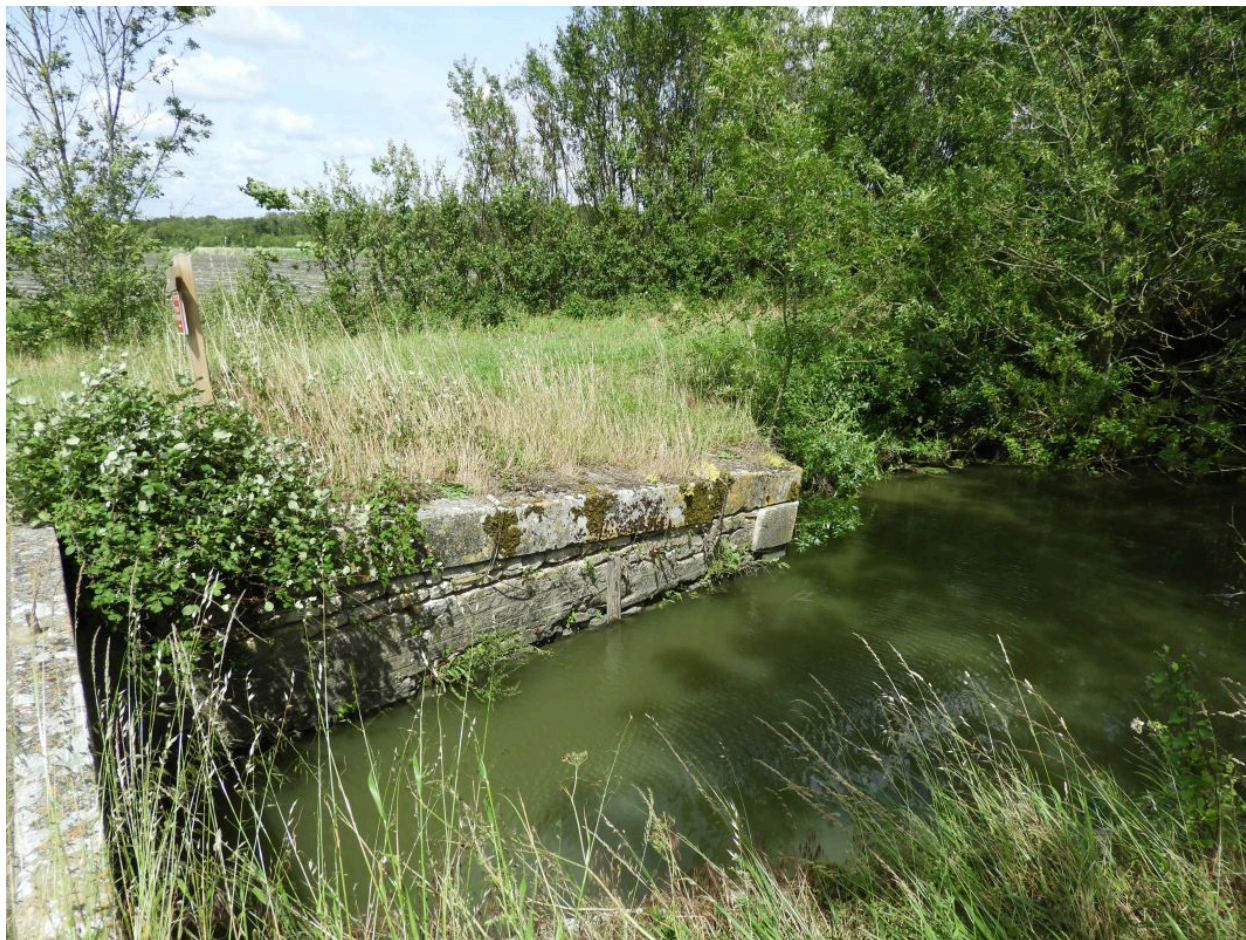
Abords maçonnés du pont sur  
le canal de ceinture, côté est.  
Phot. Yannis Suire  
IVR52\_20198503518NUCA

Abords maçonnés du pont sur le canal de ceinture, côté est.

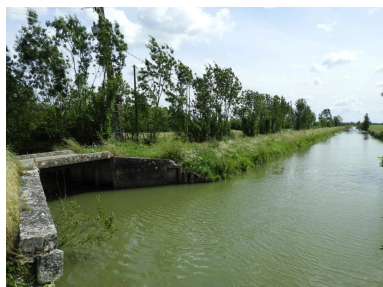
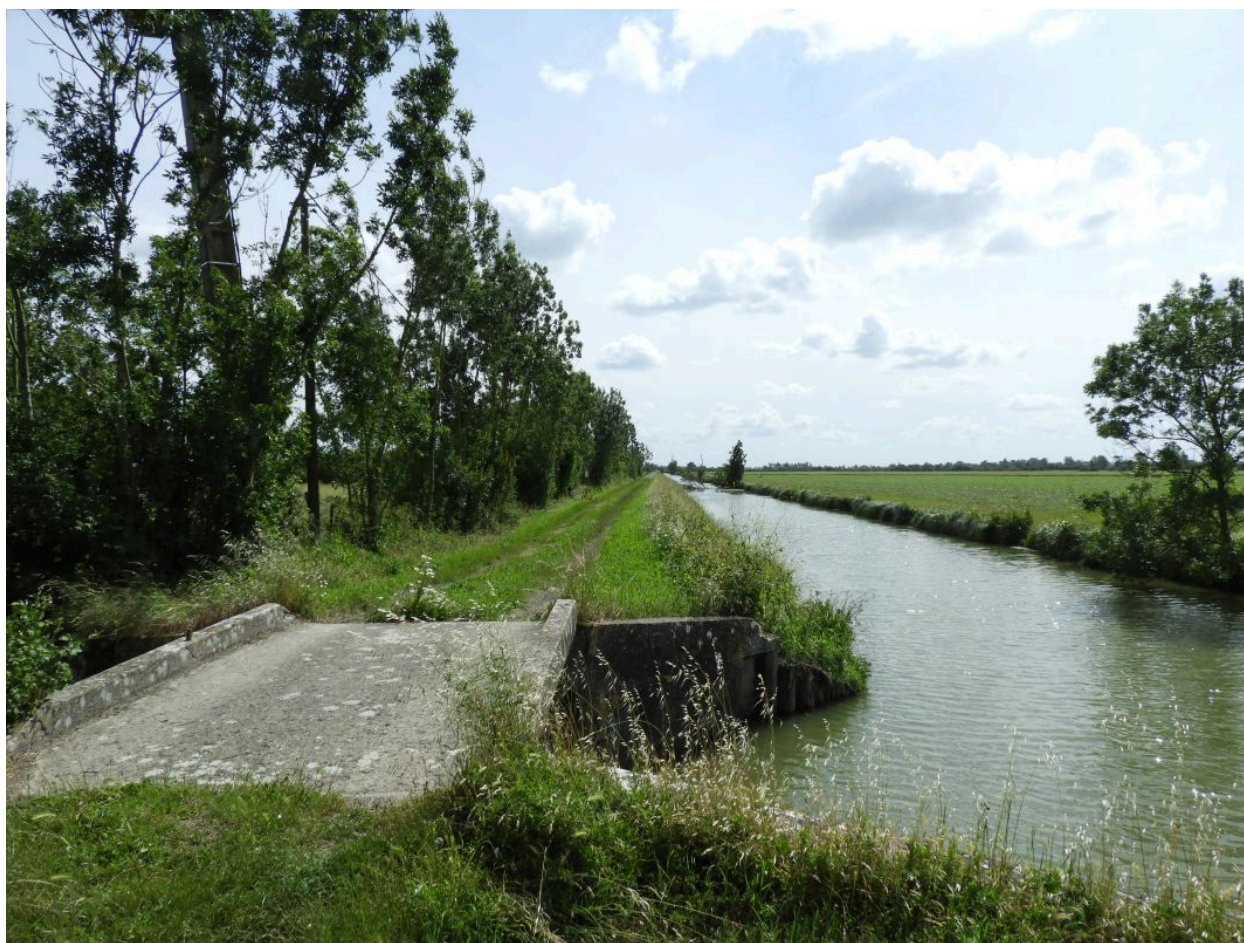
Le pont sur le canal de ceinture  
longeant la levée d'Ecoué et,  
à droite, le canal du Pont aux  
chèvres, en direction du sud.  
Phot. Yannis Suire  
IVR52\_20198503517NUCA

Le pont sur le canal de ceinture longeant la levée d'Ecoué et, à droite, le canal du Pont aux chèvres, en direction du sud.

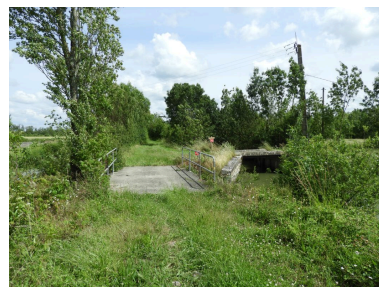
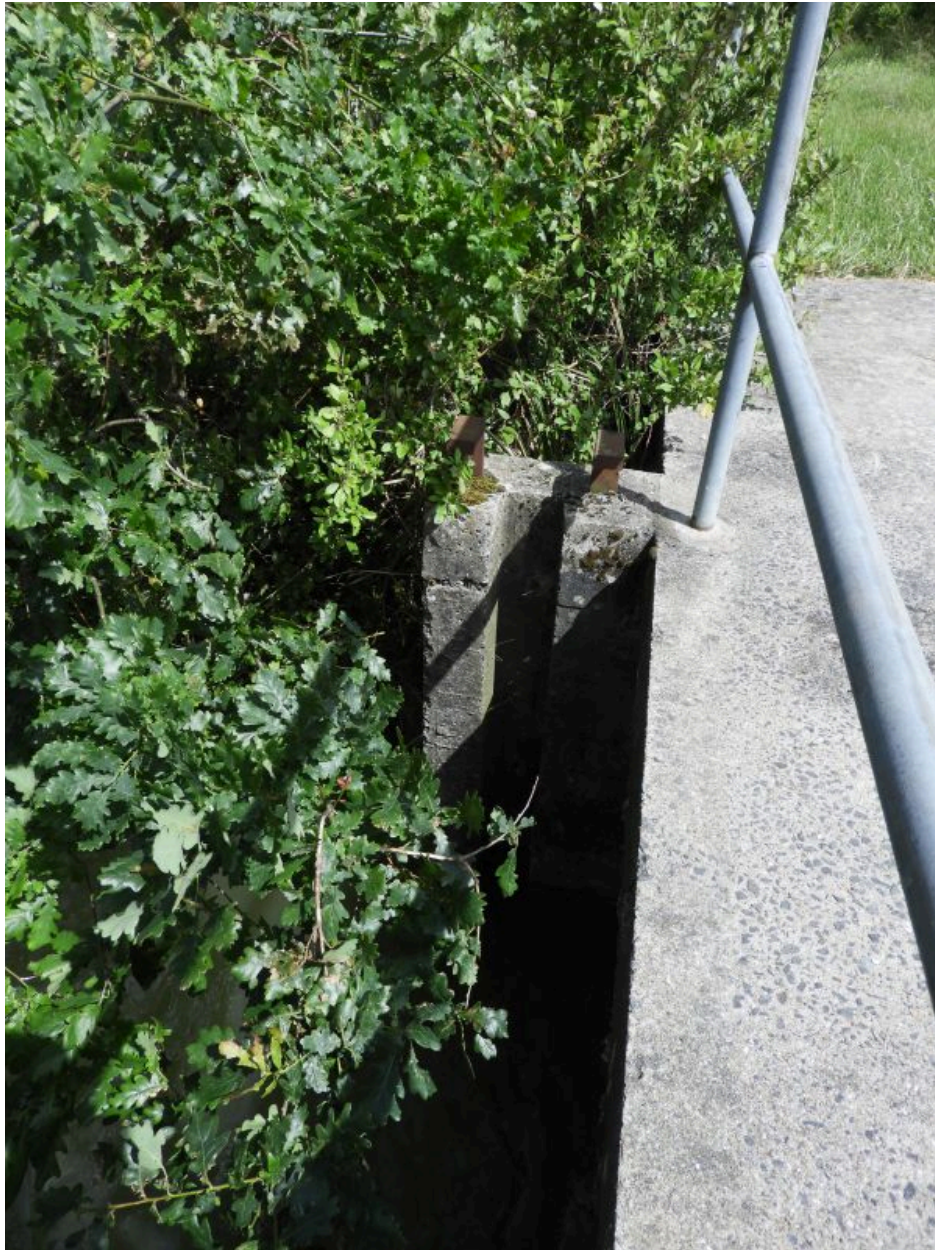
Batardeau sur le côté amont  
du pont et de l'ancienne bonde.  
Phot. Yannis Suire  
IVR52\_20198503516NUCA

Batardeau sur le côté amont du pont et de l'ancienne bonde.

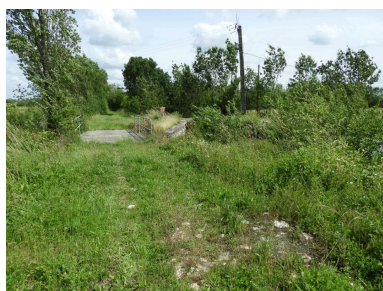
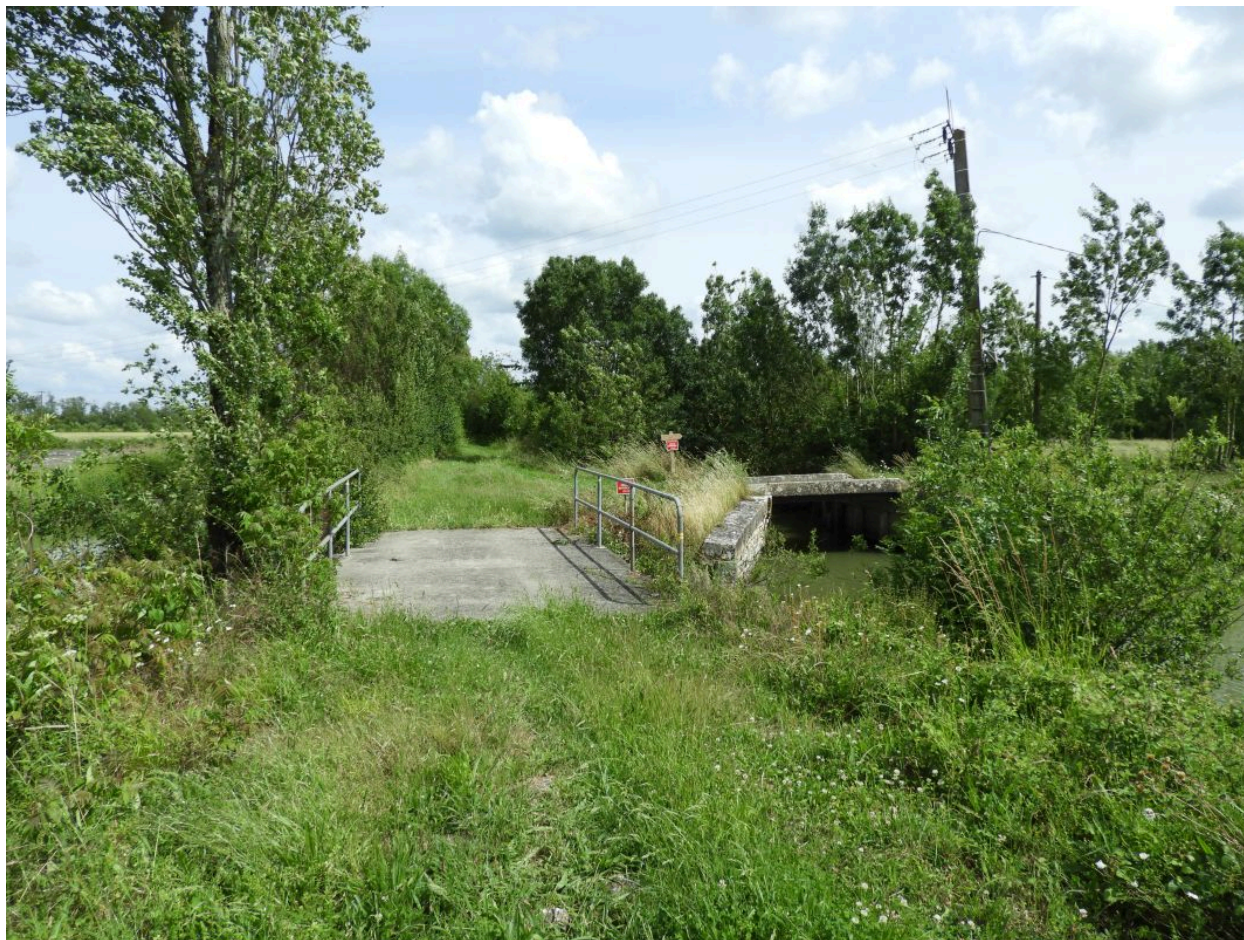
Le pont à la place de l'ancienne  
bonde, sur la digue ou levée  
d'Ecoué, vus depuis l'ouest.  
Phot. Yannis Suire  
IVR52\_20198503512NUCA

Le pont à la place de l'ancienne bonde, sur la digue ou levée d'Ecoué, vus depuis l'ouest.

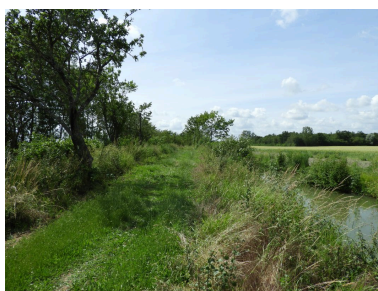
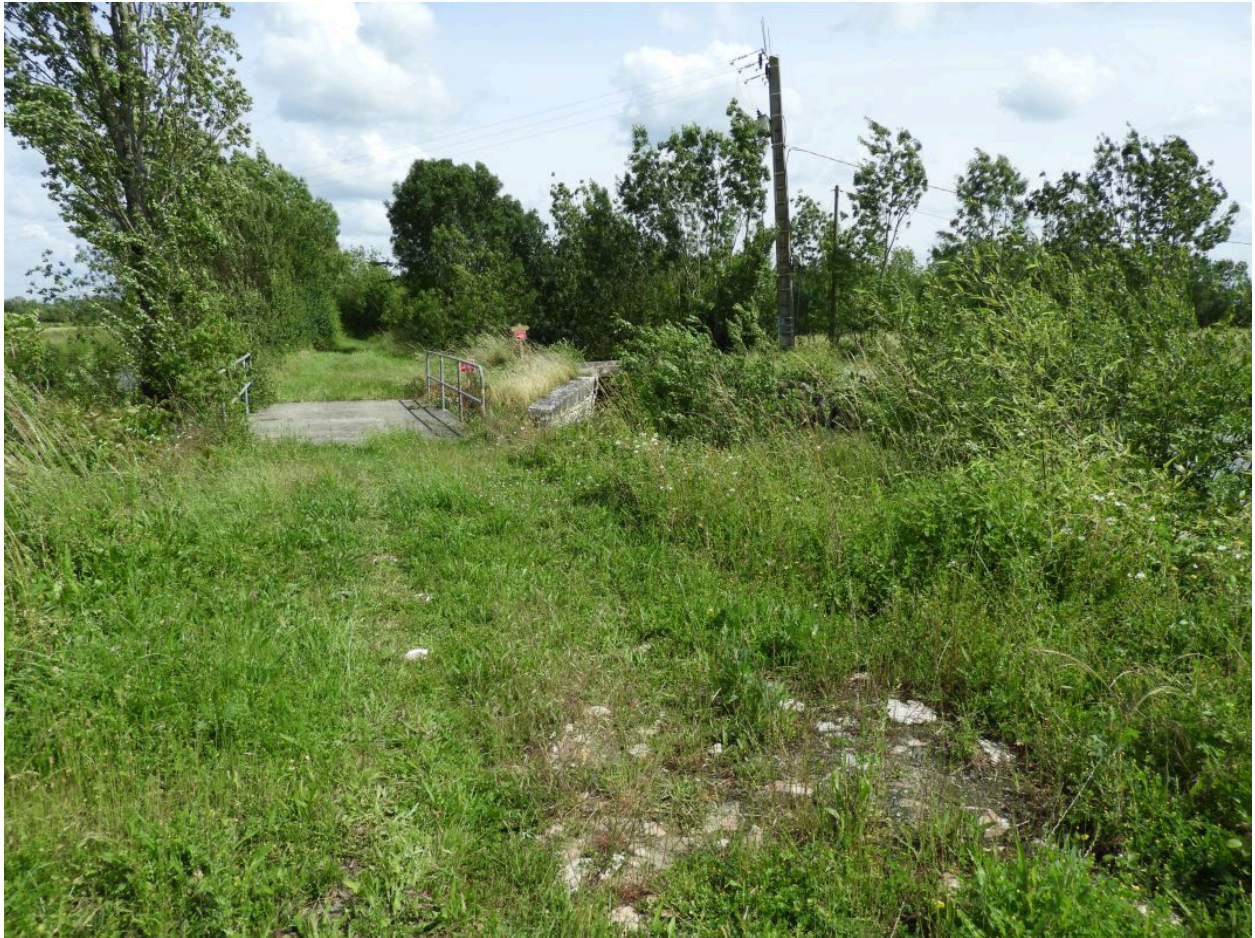
Vestiges de hutte près  
de l'ancienne bonde.  
Phot. Yannis Suire  
IVR52\_20198503515NUCA

Vestiges de hutte près de l'ancienne bonde.

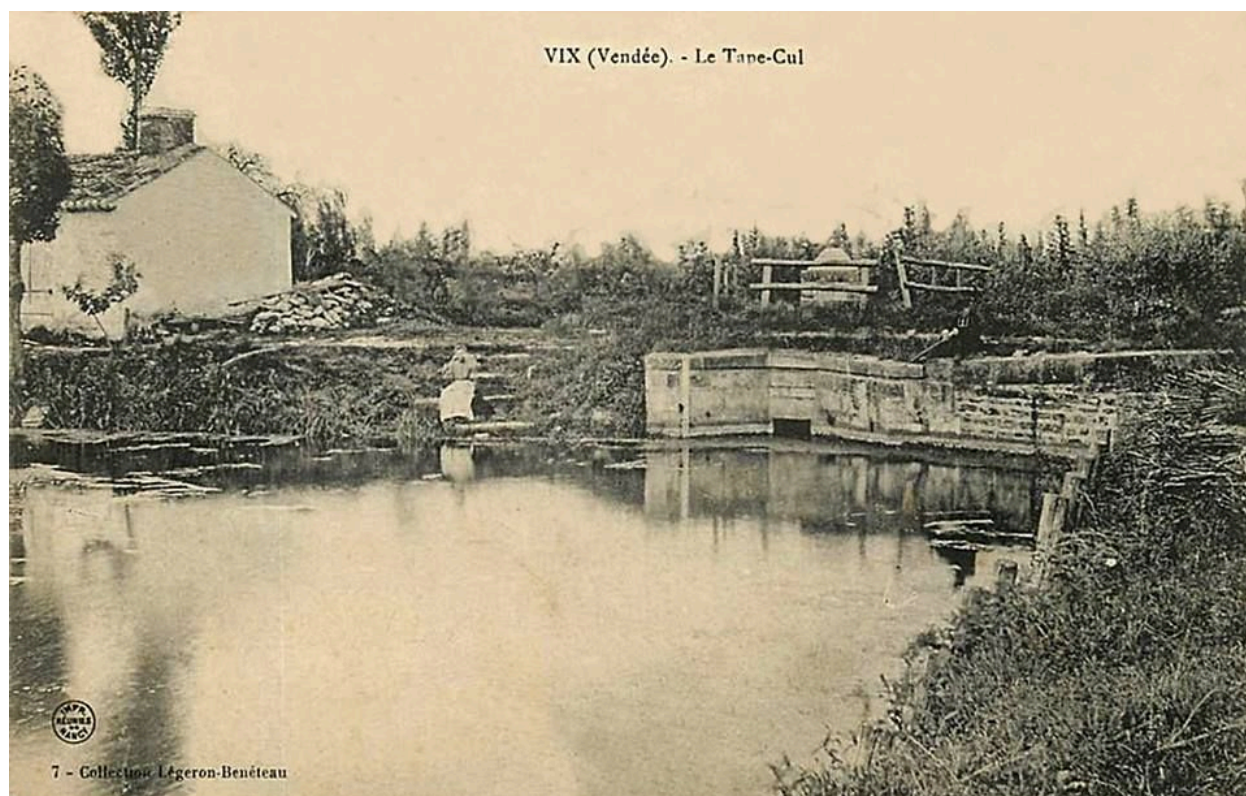
La bonde du Tapecul vers 1910.  
Phot. Yannis (reproduction) Suire  
IVR52\_20198503811NUCA

La bonde du Tapecul vers 1910.

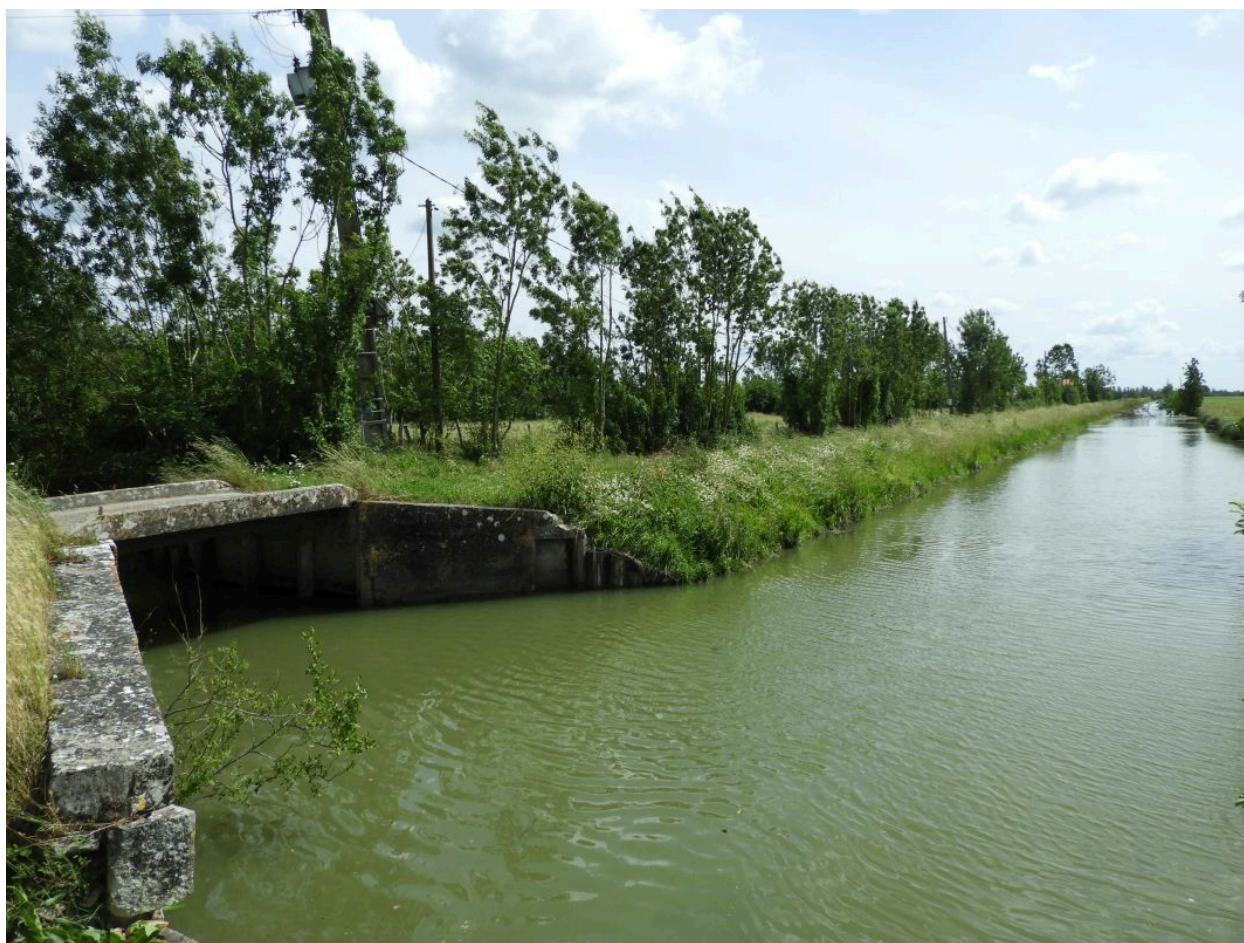
Le canal du Pont aux chèvres,  
à droite, vu depuis le pont de  
l'ancienne bonde, et, à gauche,  
le pont sur le canal de ceinture.  
Phot. Yannis Suire  
IVR52\_20198503511NUCA

Le canal du Pont aux chèvres, à droite, vu depuis le pont de l'ancienne bonde, et, à gauche, le pont sur le canal de ceinture.

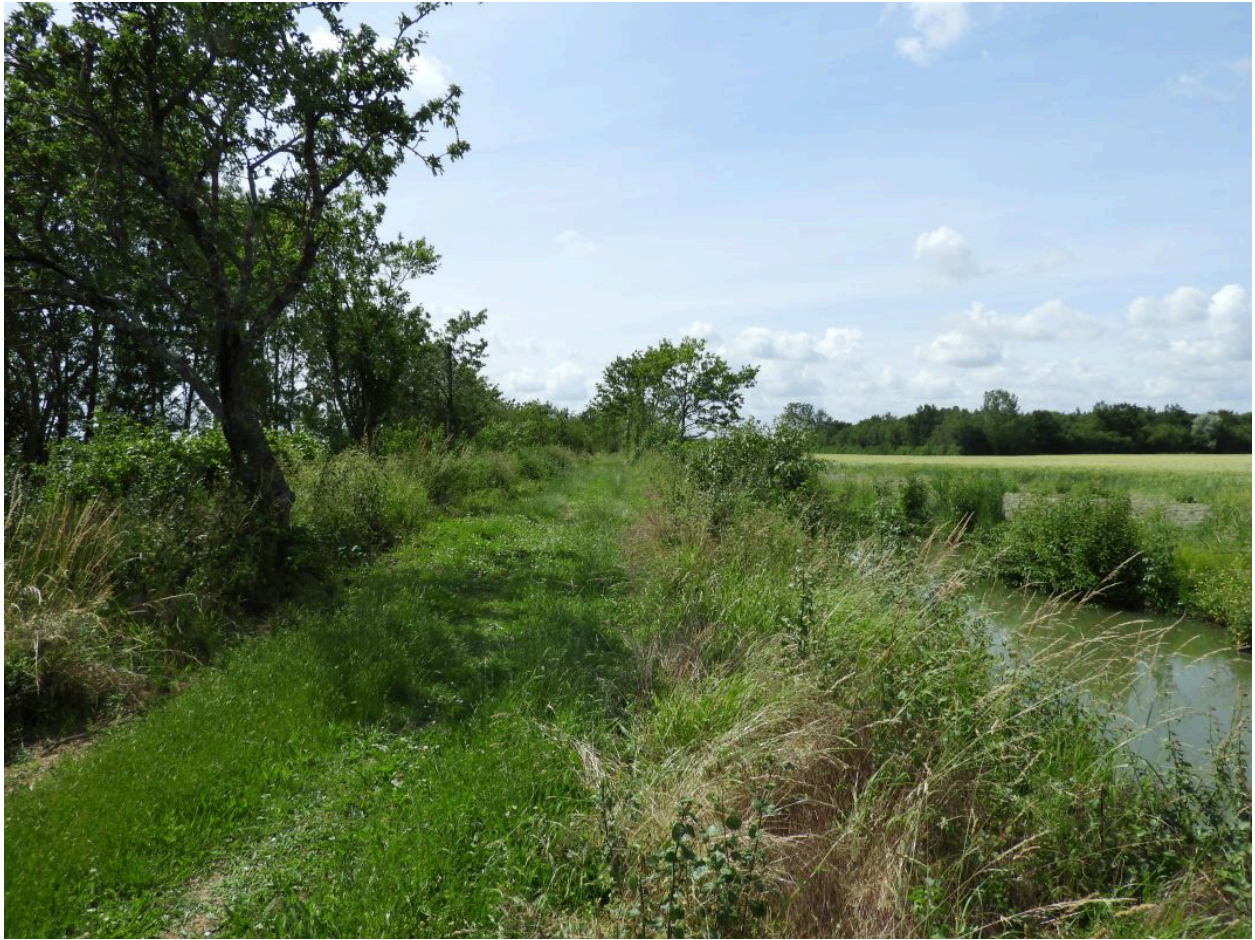
La digue ou levée d'Ecoué, avec les marais de Montreuil à droite, vue en direction de l'ouest.
