Pays de la Loire, Sarthe Jauzé la Fontaine

Ferme de la Fontaine, actuellement maison

Numéro de dossier : IA72001085 Date de l'enquête initiale : 2007 Date(s) de rédaction : 2007

Cadre de l'étude : inventaire topographique

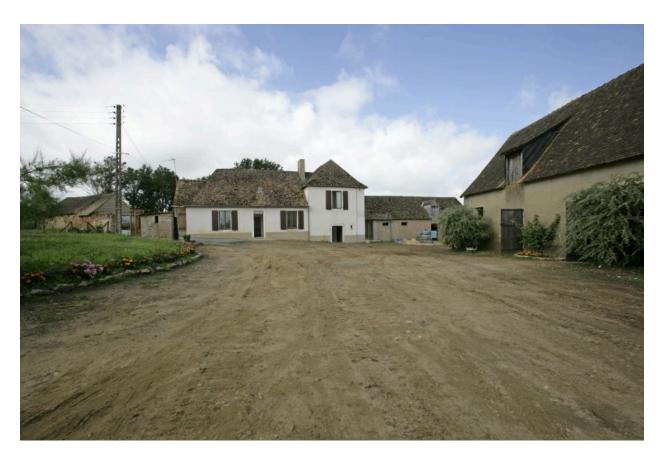
IVR52_20077200730NUCA

Logis et étables : élévations sur cour.

La ferme s'organise autour d'une cour triangulaire fermée à l'est par la mare et l'ancien chemin d'accès. En fond de cour, le logis est composé d'un logis simple en rez-de-chaussée flanqué à l'ouest d'un second corps de bâtiment de plan carré, à un étage carré, formant pavillon. La laiterie est accotée à l'élévation postérieure, les étables sont construites en prolongement du logis.

Au nord de la cour, les étables à chevaux et à vaches, sont bâties en briques creuses, sauf le pignon ouest en pan-debois, et sont couvertes sur cour de tuiles plates et sur l'arrière de tuiles mécaniques. Elles sont complétées d'une remise à structure métallique, essentée de tôle et couvert de ciment amianté, portant l'inscription SR SOCOMEL Loué. Un hangar

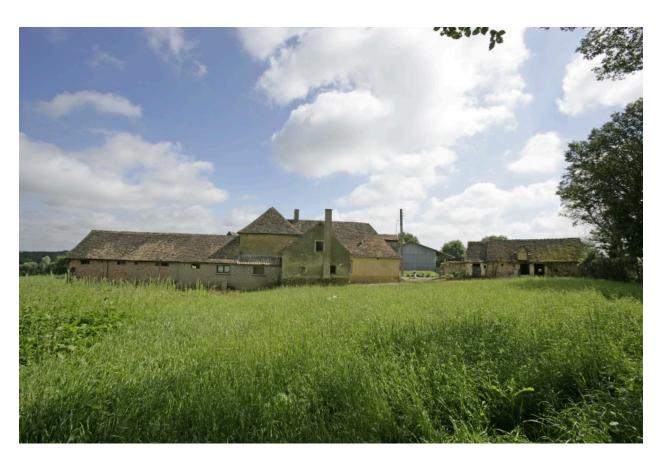
IVR52_20077200736NUCA

Logis, élévation postérieure, et porcheries, élévation antérieure.

Au sud, les porcheries, construites en moellons de calcaire, grès et silex sans chaînes en pierre de taille et enduits, prolongent un bâtiment disparu (porte à chambranle en pierre de taille calcaire conservée).

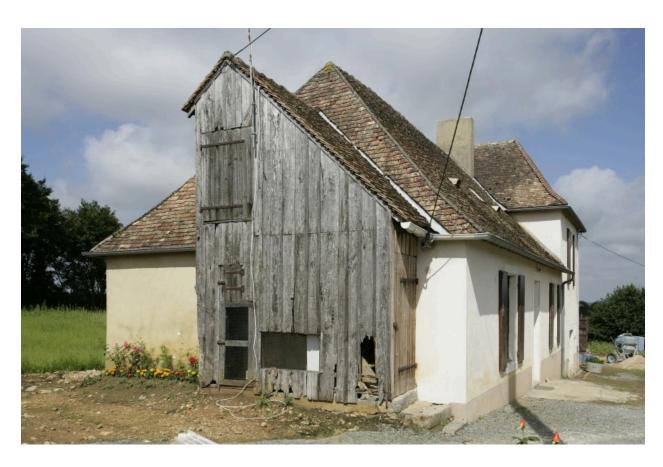
IVR52_20077200735NUCA

Logis, mur pignon sud : escalier d'accès au comble.

Le logis est construit en maçonnerie enduite, les baies sur la cour sont encadrées de pierre de taille calcaire, les toits sont à croupes, avec noues. Le pavillon est distribué par un escalier tournant en bois, une échelle de meunier appuyée contre le mur-pignon sud-est du logis et abritée par un essentage de planches donne accès au comble à usage de grenier (pavement). Les étables sont en briques (élévation postérieure), en pan-de-bois partiellement essenté de planches (mur-pignon nord) et en parpaings de ciment (élévation sur cour).

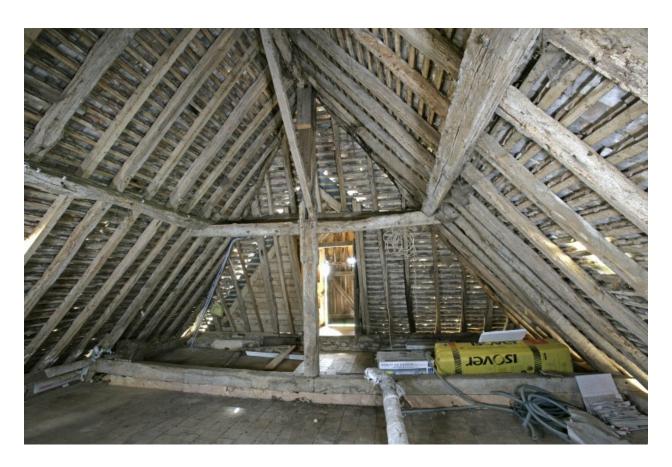
IVR52_20077200733NUCA

Logis, comble : ferme de charpente sud.

Le corps principal du logis peut remonter au XVIIe siècle au moins (charpente à chevrons porteurs et pannes). Le pavillon mentionné en 1835 est très probablement un logis avec jardin d'agrément (?) à l'usage des propriétaires de la ferme, qui sont à la fin du XVIIIe siècle les héritiers de Gabriel Collet de la Bertherie, écuyer, officier de la Maison du Roi. La reconstruction de 1854 n'est qu'une restauration du corps principal : reconstruction de l'élévation sur cour et création des 2 croupes. Le pavillon à étage en prolongement est construit en 1874 en remplacement du pavillon ancien : la laiterie qui y partiellement adossée est construite ou agrandie en même temps, la 2e croupe du corps principal disparaît.

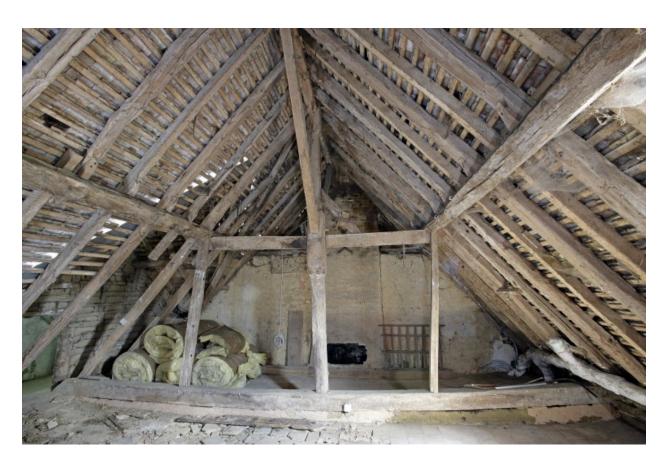
IVR52_20077200734NUCA

Logis, ferme de charpente nord. En arrière plan le mur de la chambre haute.

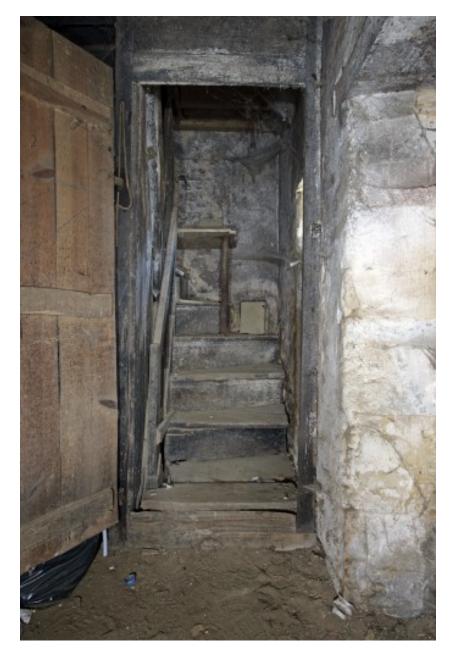
IVR52_20077200732NUCA Auteur de l'illustration : François Lasa (c) Région Pays de la Loire - Inventaire général reproduction soumise à autorisation du titulaire des droits d'exploitation

Logis, escalier d'accès à la chambre haute, vu depuis la cave.

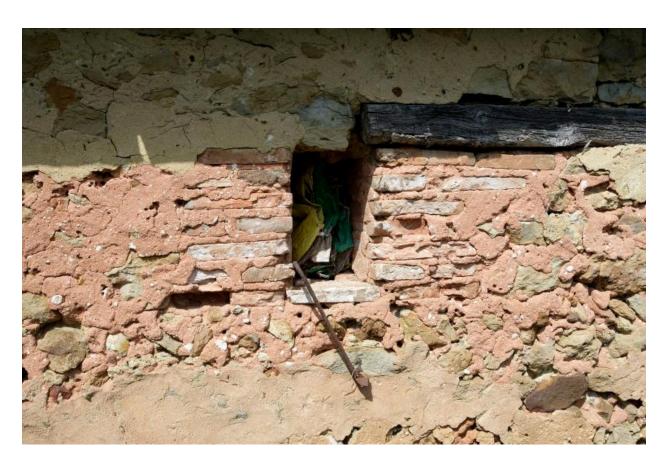
IVR52_20077200738NUCA

Porcheries, élévation postérieure : ouvertures à chambranle en chantignolles.

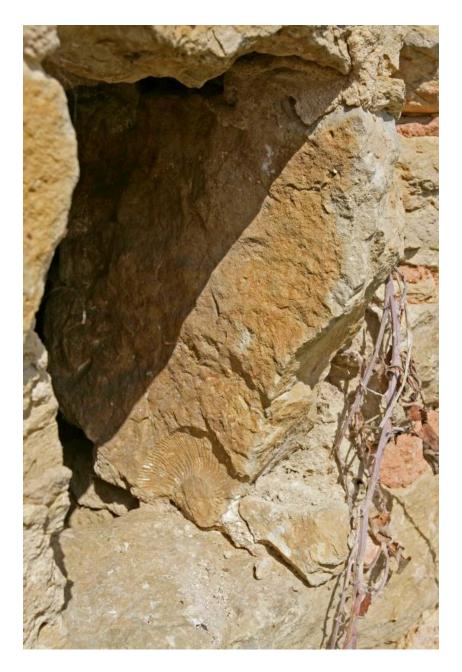
Porcheries, élévation postérieure : moellon calcaire.

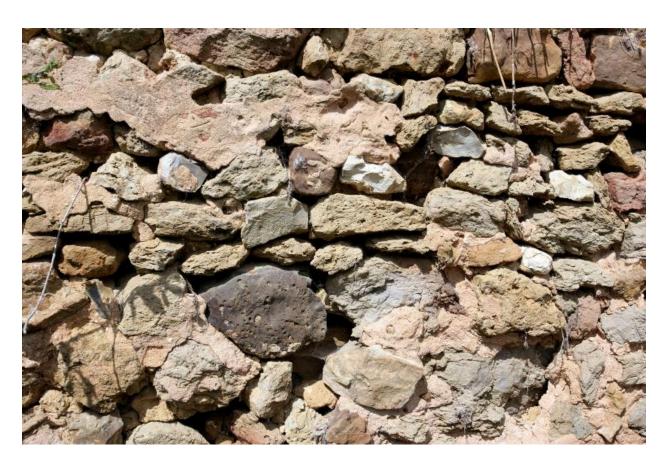
IVR52_20077200739NUCA

Porcheries, élévation postérieure : détail de la maçonnerie.

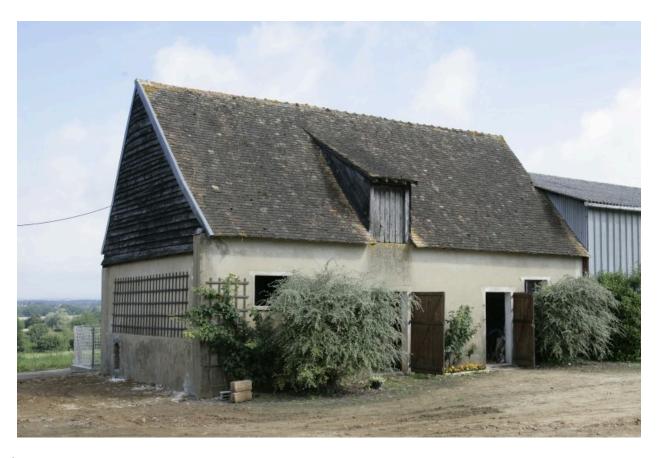
IVR52_20077200731NUCA

Étables, élévation sur cour.

Les étables englobent peut-être le bâtiment existant en 1835 (un poteau de bois subsiste sur l'élévation postérieure). L'élévation antérieure est reconstruite dans la 1ère moitié du XXe siècle, le bâtiment rattaché au logis dans la seconde moitié du XXe siècle. Les porcheries, reconstruites après 1835, englobent un bâtiment plus ancien dont subsiste la porte, de même que les étables et écuries reconstruites à la fin du XIXe ou début du XXe siècle. Les 2 hangars métalliques datent de la première moitié du XXe siècle, le 3e est plus récent.

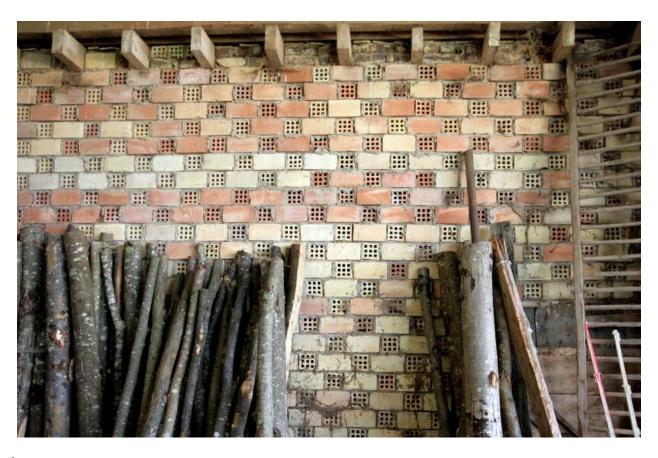
IVR52_20077200740NUCA

Étables, appareil de briques creuses du pignon est.
