Pays de la Loire, Sarthe
Bessé-sur-Braye
9 place de la Tour

Presbytère, 9 place de la Tour

Numéro de dossier : IA72059109

Cadre de l'étude : inventaire topographique Bourgs et petites cités du Perche sarthois

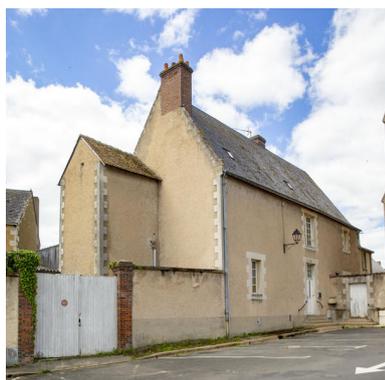
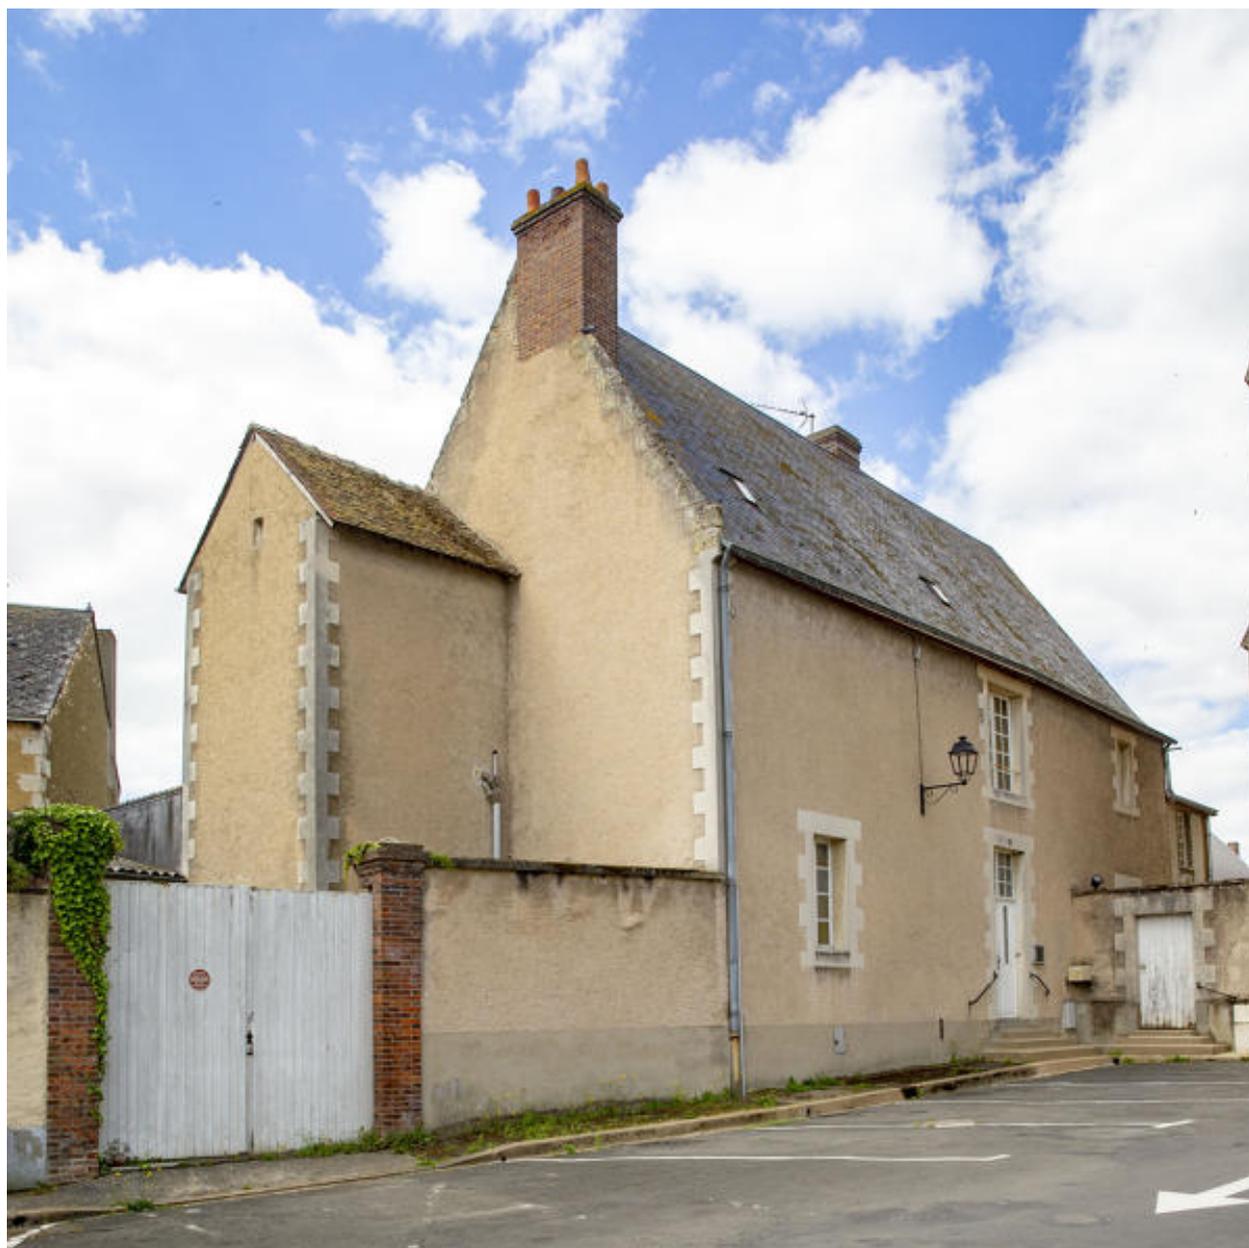
Le presbytère côté place.
Phot. Pierre-Bernard Fourny
IVR52_20207200418NUCA

Le presbytère côté place.

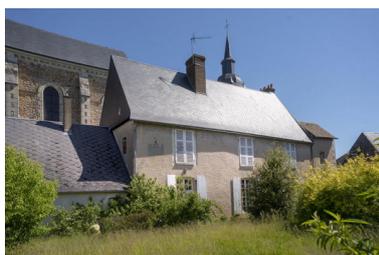
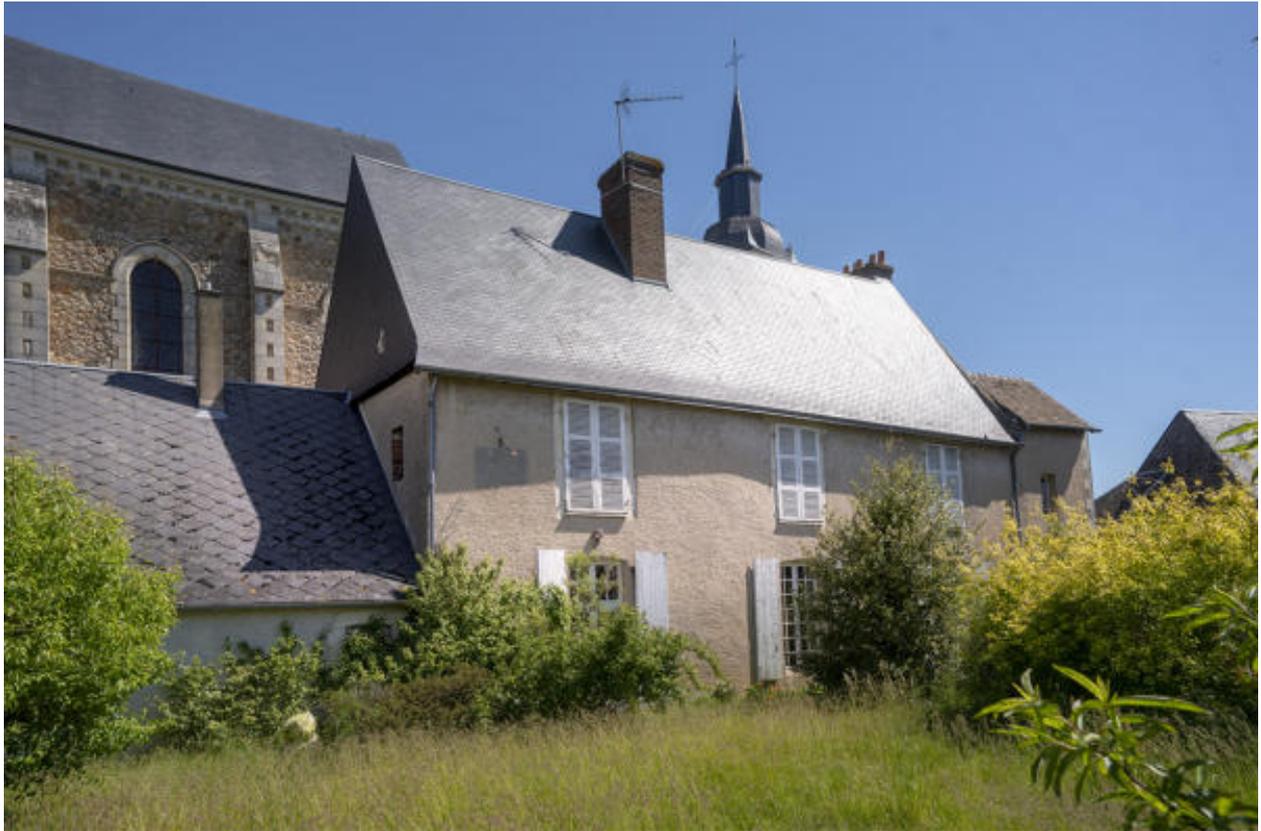
Façade principale côté
jardin du presbytère.
Phot. Pierre-Bernard Fourny
IVR52_20217200985NUCA

Façade principale côté jardin du presbytère.

Le corps de bâtiment rectangulaire est orienté, côté jardin, au sud. La façade principale compte trois travées de grandes baies à petits carreaux, en arc segmentaire délardé, dont deux portes à imposte. On y voit encore le gnomon d'un cadran solaire, attribué à frère Ephrem, moine camaldule de l'ermitage de la Gavollerie au XVIIIe siècle. La façade postérieure, sur la place de la Tour, présente deux travées d'ouvertures à encadrements harpés. Un couloir au revers de cette façade dessert les pièces du rez-de-chaussée. Les petites cheminées en marbre ont remplacé d'imposantes cheminées en pierre, dont les trémies au plafond conservent l'empreinte. L'étage comprend trois chambres, la toiture pentue dégageant un haut comble présente un vestige de pignon découvert. Une tour carrée à toit en bâtière en tuile, comprenant deux cabinets l'un sur l'autre, est accolée à l'est. Le bâtiment en rez-de-chaussée accolé à l'ouest, remanié, correspondait à la cuisine, au bûcher et à l'écurie. Ensermé par les propriétés voisines, le jardin est accessible par un portail à piliers carrés en briques donnant sur la place. On y trouve une statue du Sacré Cœur. Une pompe est visible près du mur sud de l'église.

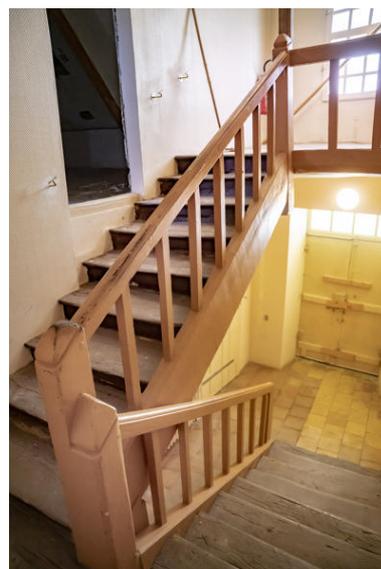
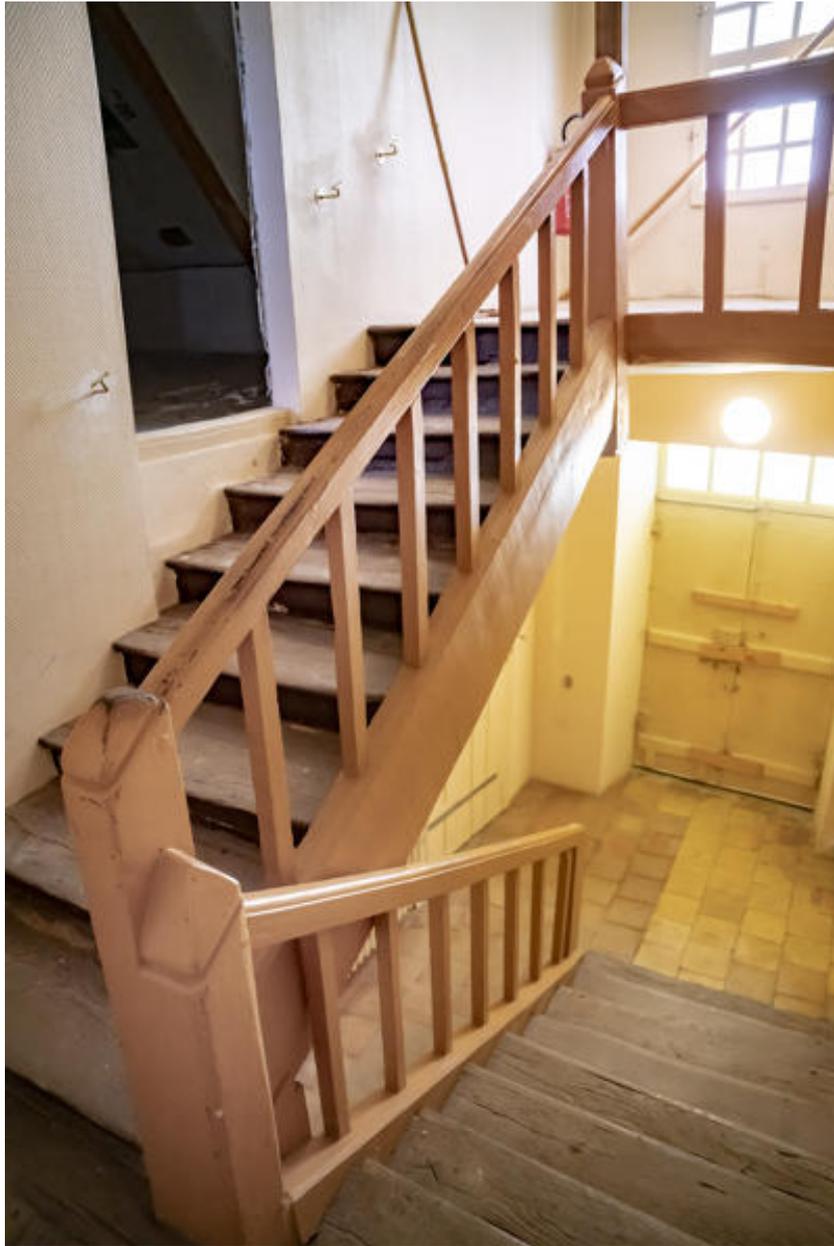
Escalier du presbytère.
Phot. Pierre-Bernard Fourny
IVR52_20217200987NUCA

Escalier du presbytère.

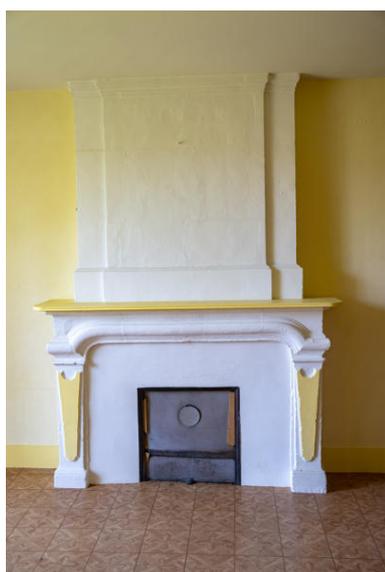
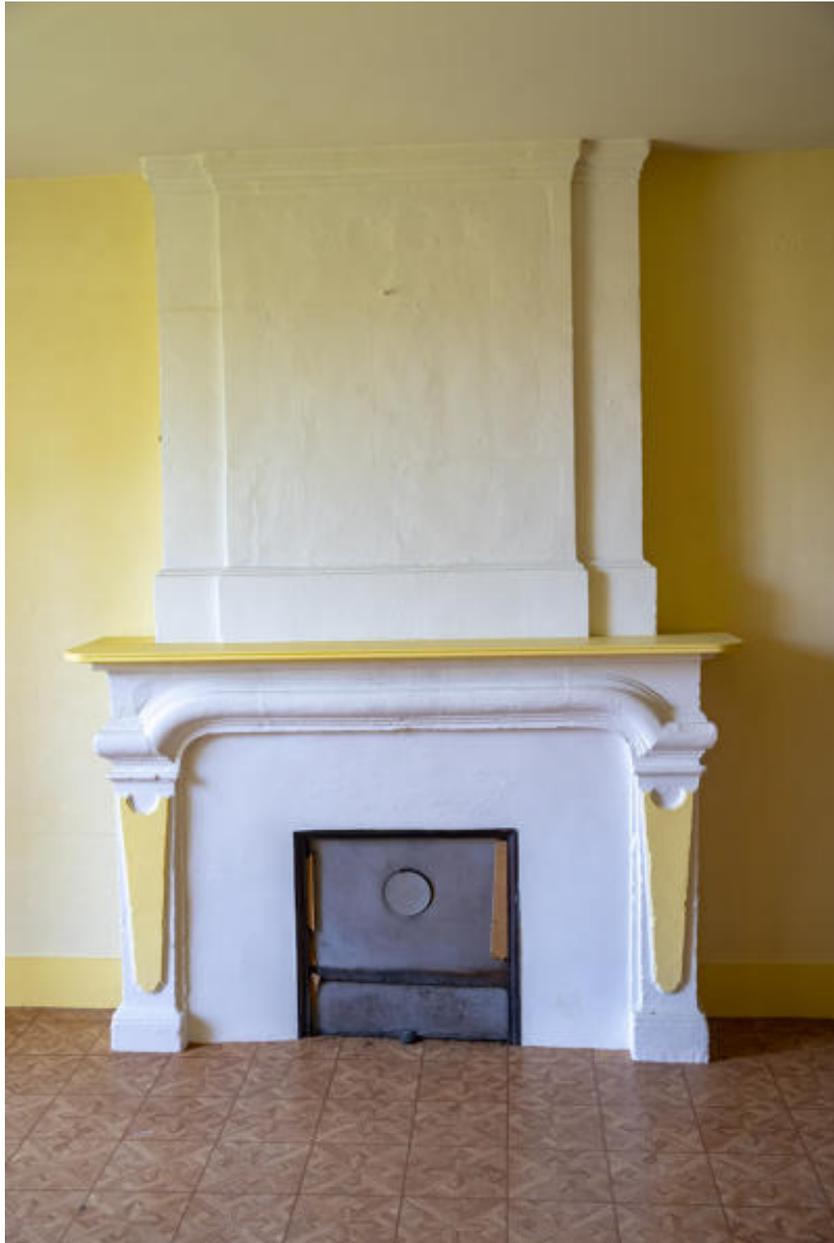
Cheminée de l'une des
chambres du presbytère.
Phot. Pierre-Bernard Fourny
IVR52_20217200988NUCA

Cheminée de l'une des chambres du presbytère.

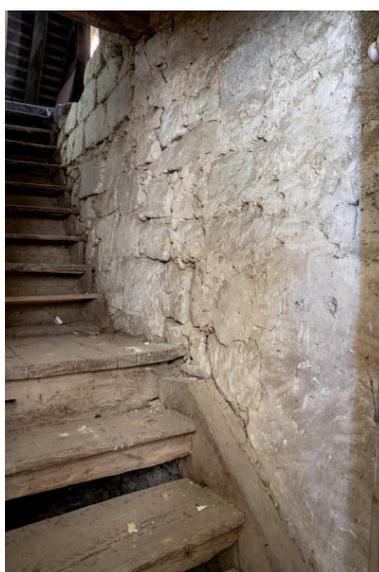
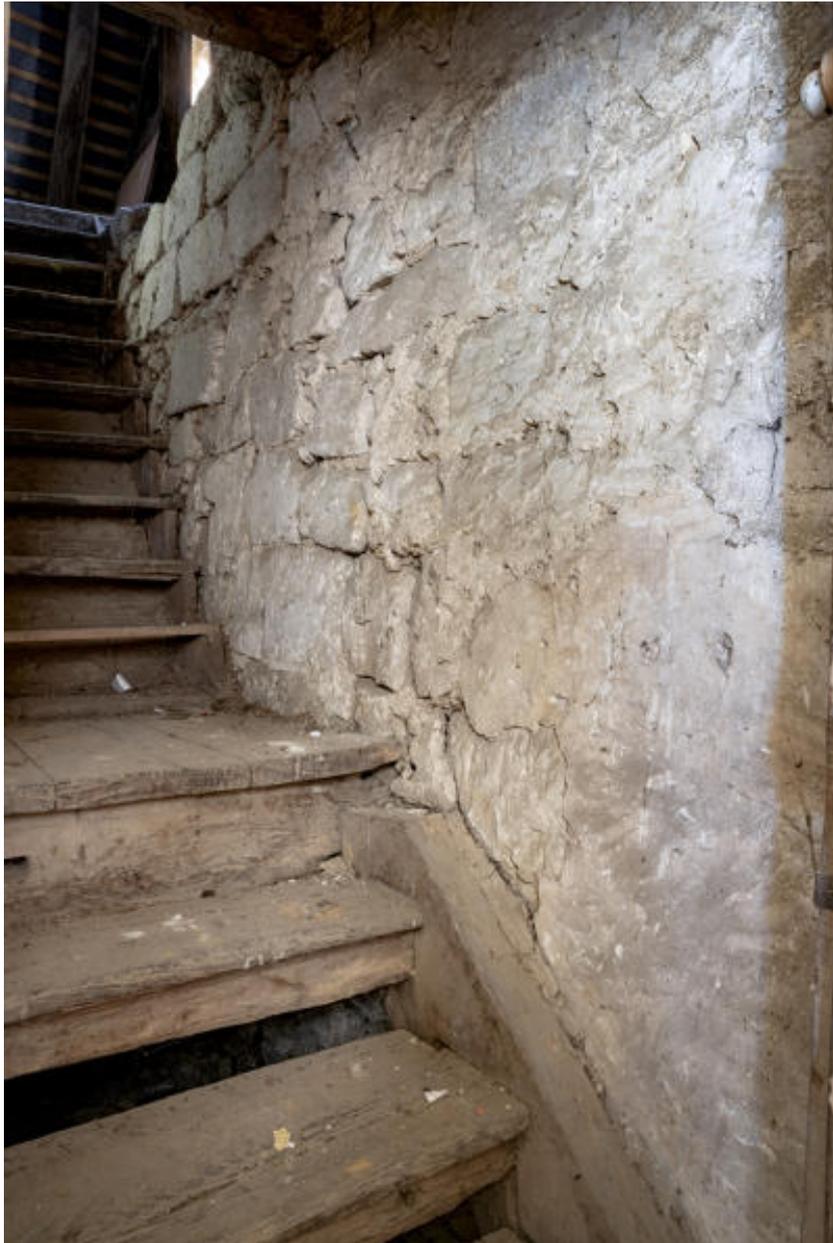
Mur en pierre de taille dans
les combles du presbytère.
Phot. Pierre-Bernard Fourny
IVR52_20217200992NUCA

Mur en pierre de taille dans les combles du presbytère.

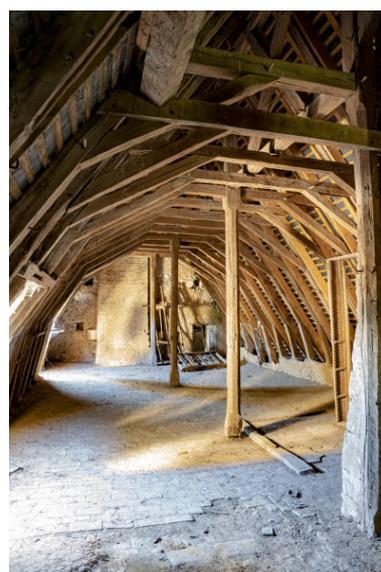
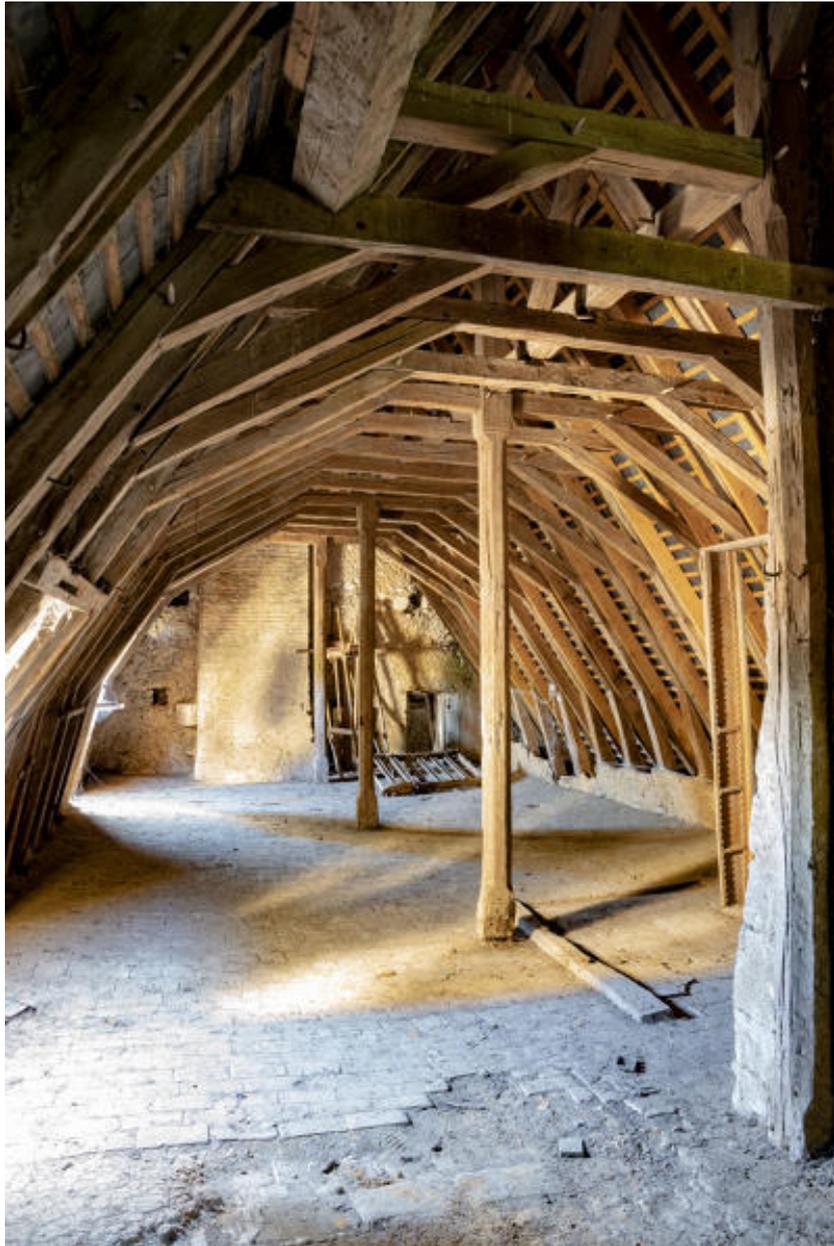
Charpente à chevrons
formant ferme du presbytère.
Phot. Pierre-Bernard Fourny
IVR52_20217200989NUCA

Charpente à chevrons formant ferme du presbytère.

Le presbytère de Bessé-sur-Braye semble n'avoir jamais changé d'emplacement, aussi loin que les rares documents anciens le concernant puissent en témoigner. Il occupe un bâtiment dont la charpente a été datée par dendrochronologie de l'automne-hiver 1486-1487d. Son architecture est effectivement marquée par une toiture pentue et les restes d'un pignon découvert, caractéristiques de cette période. Les ouvertures en arc segmentaire délardé de la façade sur jardin, ainsi que les moulures des portes intérieures, indiquent une importante réfection au XVIIIe siècle. Devenu communal à la Révolution, il est brièvement utilisé comme mairie et maison d'arrêt et loué, pour le surplus, à des particuliers. Le domaine qui lui était attaché en est distrait et la grange est vendue en 1796 à Julien-Jean Pavy, notaire à Parigné. Restitué au curé de Bessé avec le Concordat, le presbytère fait l'objet de diverses réparations tout au long du XIXe siècle comme en attestent les comptes de fabrique. Les ouvertures de la façade sur rue datent vraisemblablement du 4e quart du XIXe siècle (1883 ?), tandis que le mur de clôture et le portail sont reconstruits en 1898. Le bâtiment demeure loué aux curés de Bessé après la loi de Séparation des Églises et de l'État de 1905. Une importante réfection intérieure est signalée en 1910. La façade sur cour est ravalée en 1964 et des dépendances sont construites à la même période.

Les prélèvements ont été réalisés sur la charpente de comble et les résultats (consultables [ICI](#)) ont permis de dégager la datation suivante :

- Automne-hiver 1486-1487

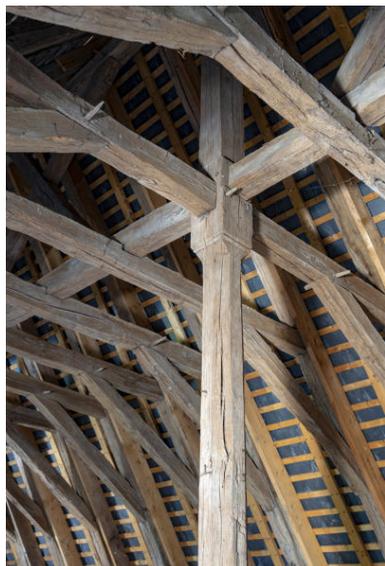
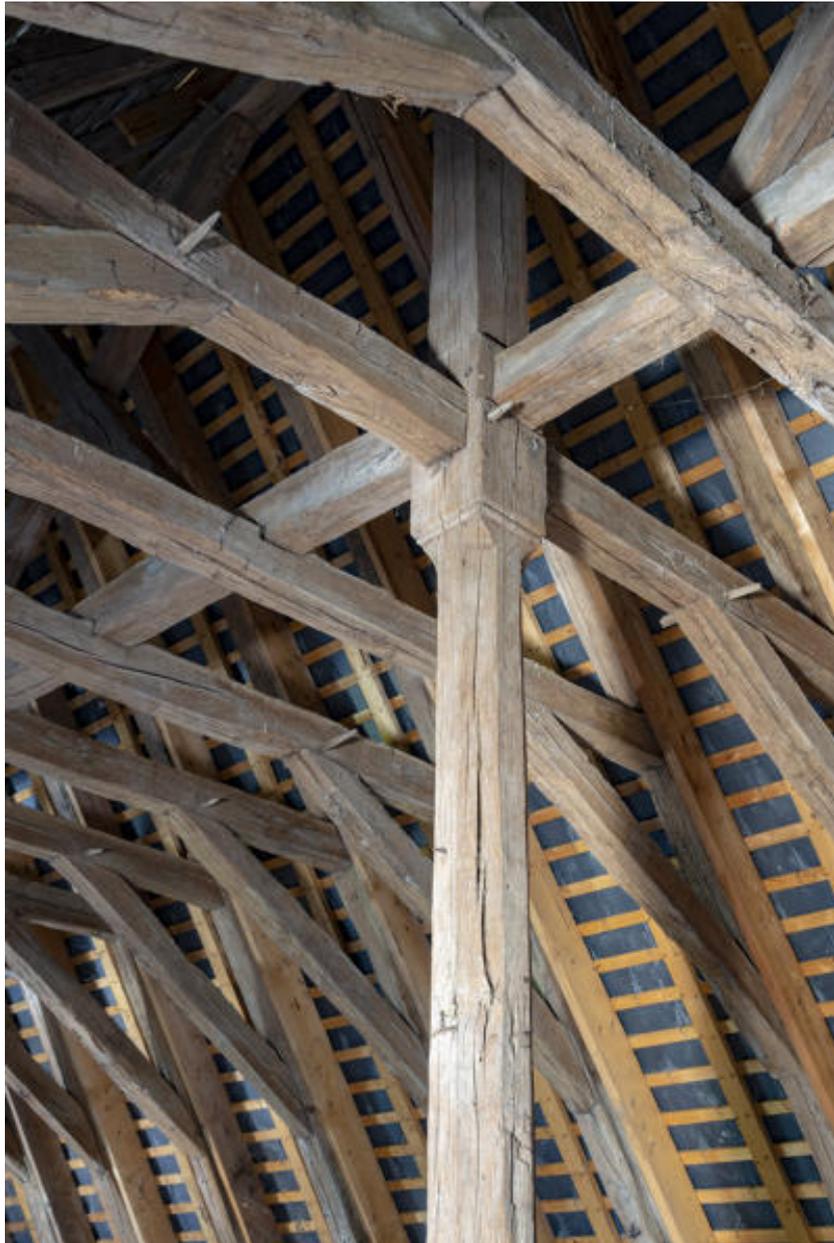
Détail de l'assemblage de
la charpente du presbytère.
Phot. Pierre-Bernard Fourny
IVR52_20217200990NUCA

Détail de l'assemblage de la charpente du presbytère.

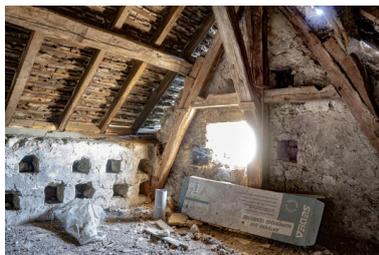
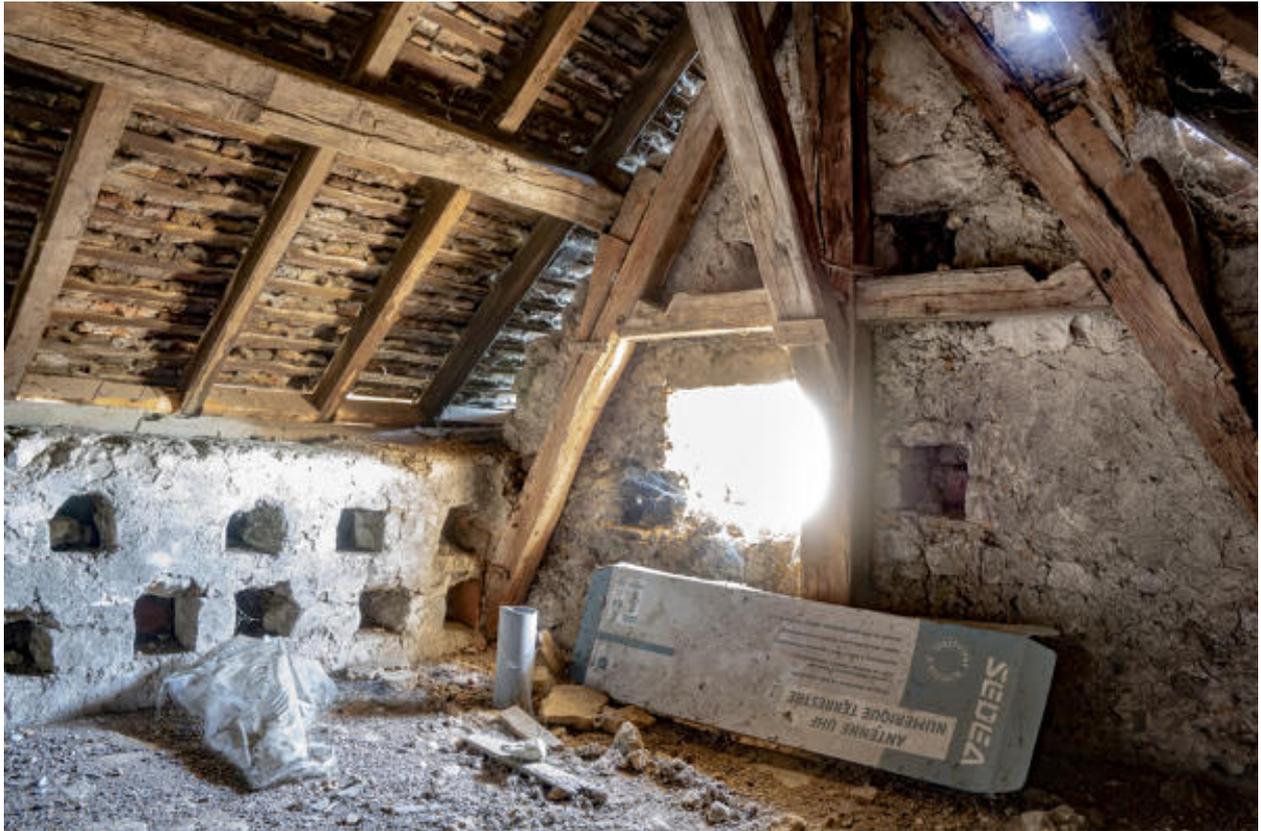
Pigeonnier dans les
combles du presbytère.
Phot. Pierre-Bernard Fourny
IVR52_20217200991NUCA

Pigeonnier dans les combles du presbytère.
