Pays de la Loire, Vendée  
L'Île-d'Elle  
Cassidoines (les)  
chemin de la rive droite du canal de Pomère

## Ferme dite les Cassidoines

Numéro de dossier : IA85002053  
Date de l'enquête initiale : 2018  
Date(s) de rédaction : 2019  
Cadre de l'étude : inventaire topographique Vallée de la Sèvre Niortaise, Marais poitevin  
Degré d'étude : recensé

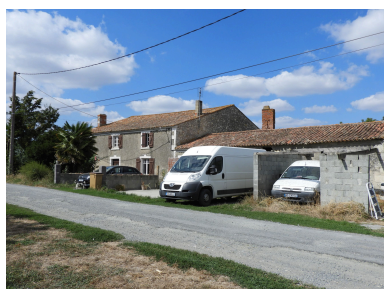
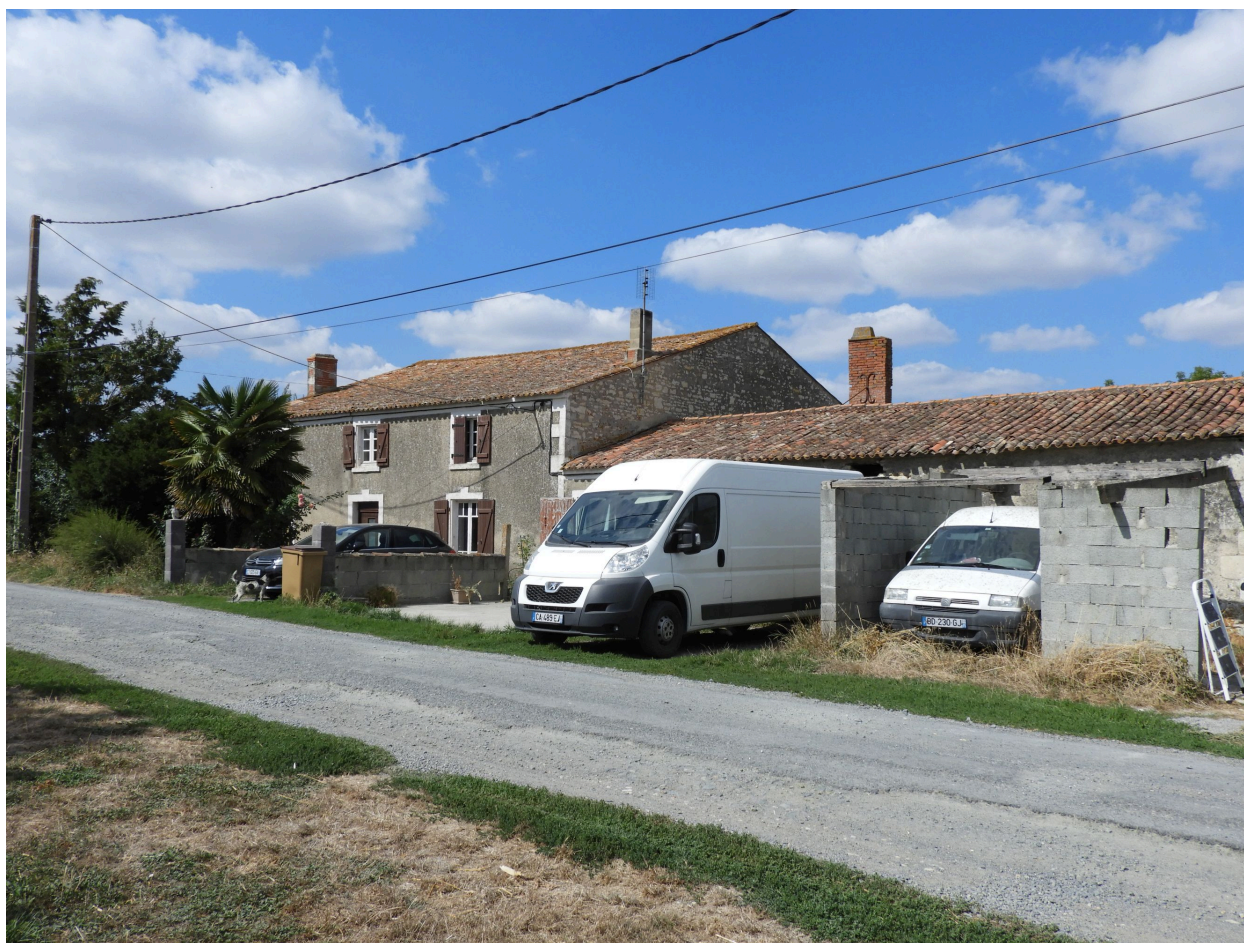
La ferme vue depuis le sud-est.  
Phot. Yannis Suire  
IVR52\_20198500125NUCA

La ferme vue depuis le sud-est.

La ferme est située au coeur des anciens marais mouillés, au bord du canal dont elle est séparée (et protégée, en cas d'inondation) par le chemin de halage qui forme digue. La ferme comprend un logis et des dépendances (étable, écurie, grange), les unes en appentis à l'arrière du logis, les autres dans son prolongement à droite. Le logis, composé d'un rez-de-chaussée et d'un grenier, présente en façade trois travées d'ouvertures et cinq baies au rez-de-chaussée. Des boulins à pigeons sont percés dans le mur pignon de la dépendance à l'arrière du logis.

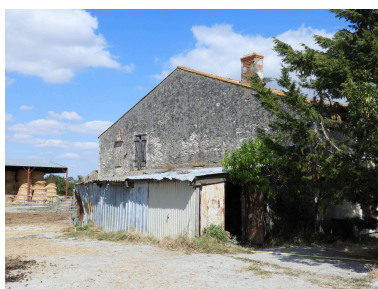
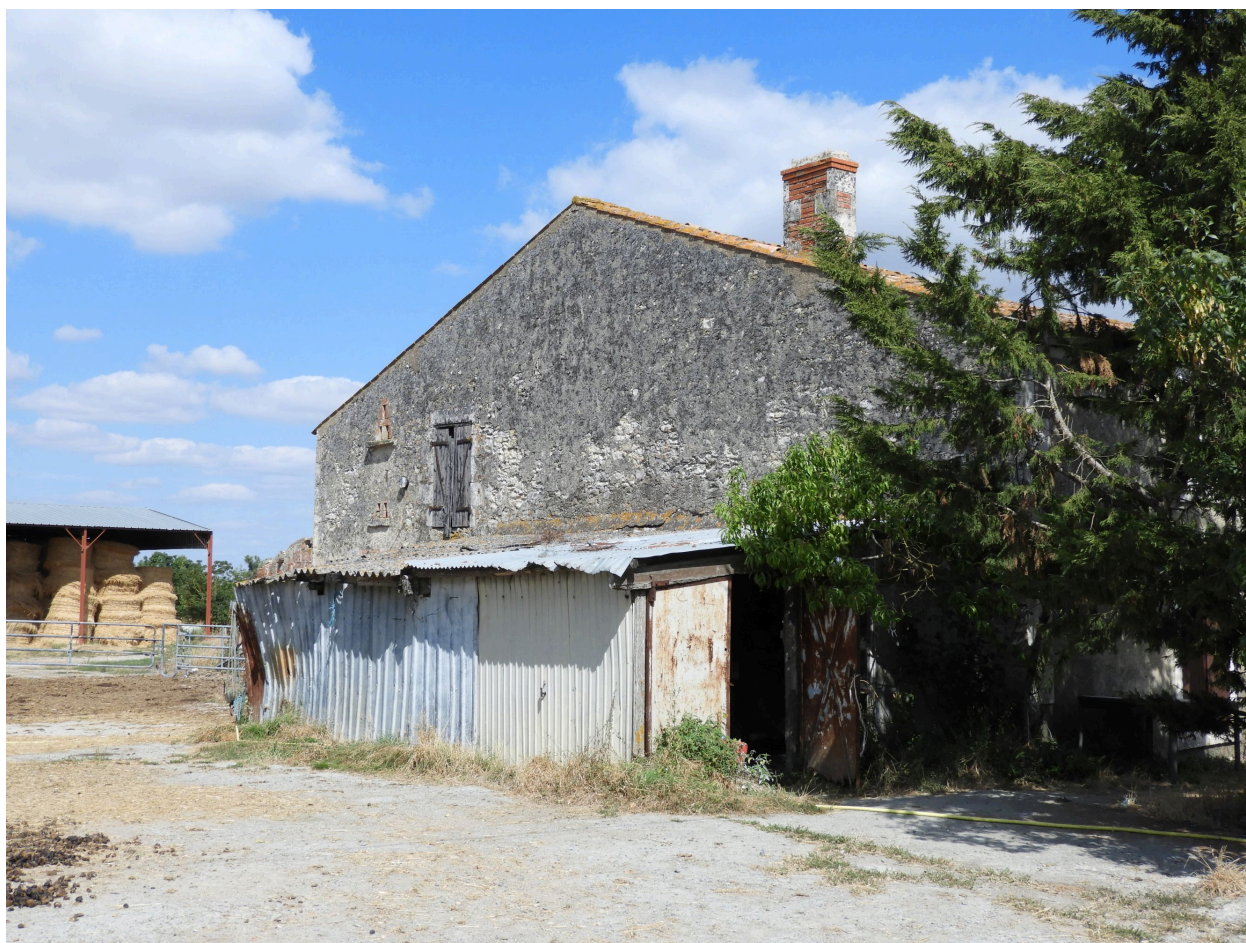
Le logis et la dépendance en  
appentis à l'arrière, percée  
de boulins à pigeons, le  
tout vu depuis le sud-ouest.  
Phot. Yannis Suire  
IVR52\_20198500126NUCA

Le logis et la dépendance en appentis à l'arrière, percée de boulins à pigeons, le tout vu depuis le sud-ouest.
