Pays de la Loire, Sarthe  
Saint-Germain-d'Arcé  
la Roche

## Maison, ancien logis seigneurial de la Roche

Numéro de dossier : IA72000792  
Date de l'enquête initiale : 2007  
Date(s) de rédaction : 2007  
Cadre de l'étude : inventaire topographique  
Degré d'étude : étudié

Dénomination : maison  
Précision sur la dénomination : ancien logis seigneurial  
Parties constituantes non étudiées : moulin

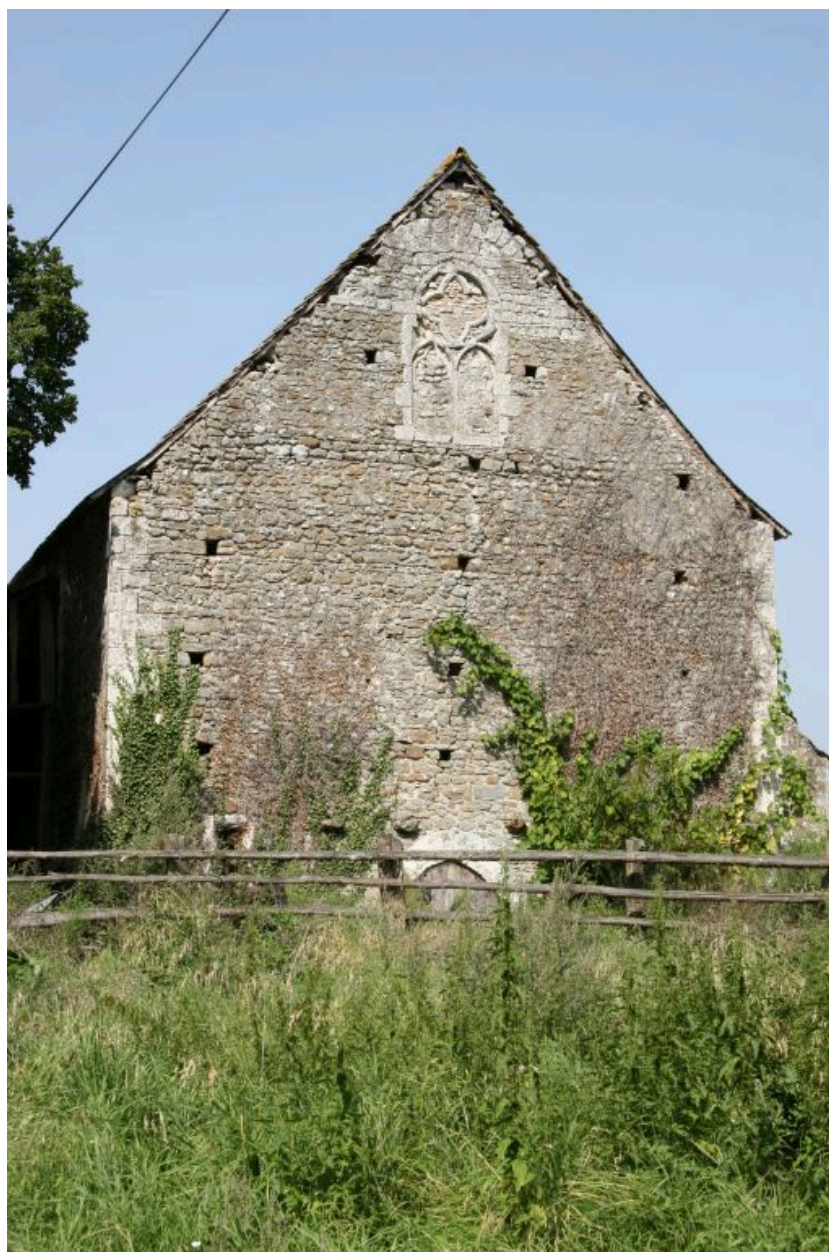
Pignon sud : baie à remplage quadrilobé.

Pignon sud : baie à remplage quadrilobé.  
Phot. Jean-Baptiste Darrasse  
IVR52\_20077201488NUCA

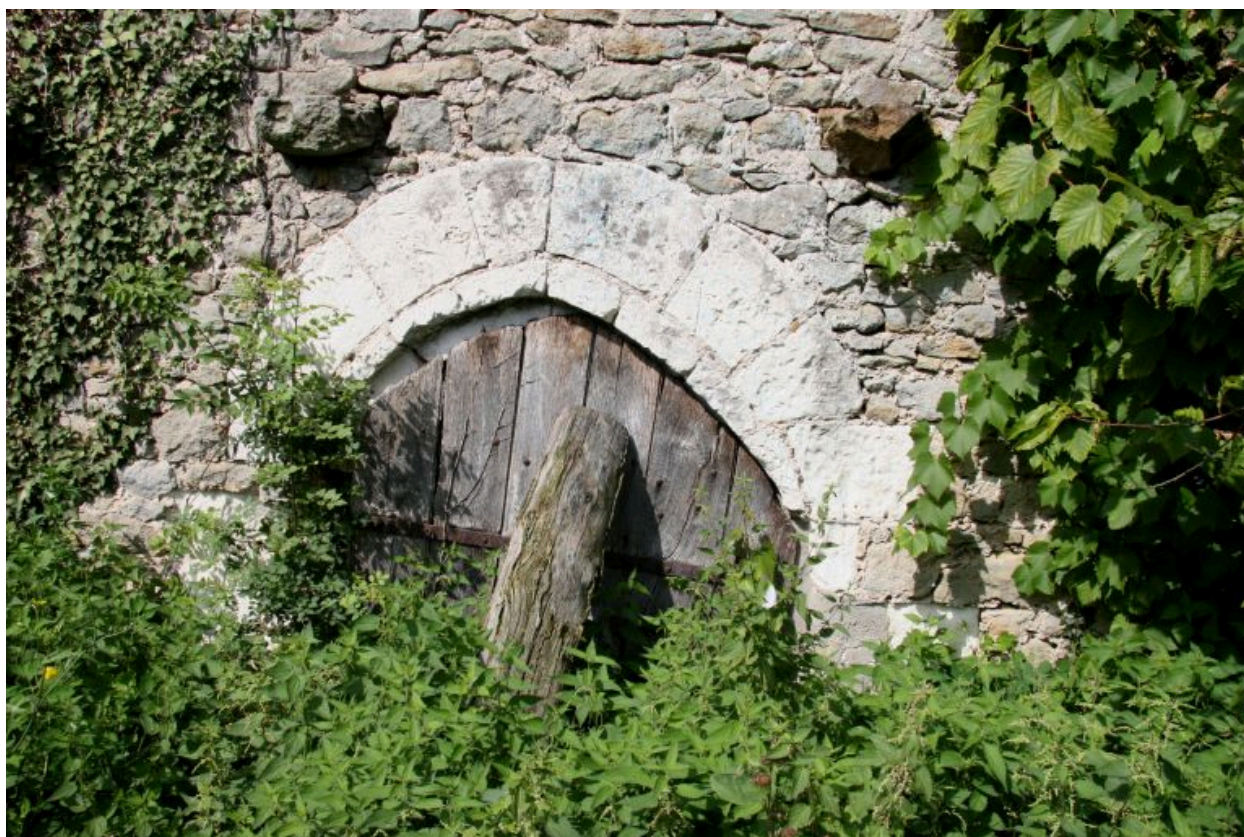
Pignon sud : porte de la cave.

Pignon sud : porte de la cave.  
Phot. Jean-Baptiste Darrasse  
IVR52\_20077201494NUCA

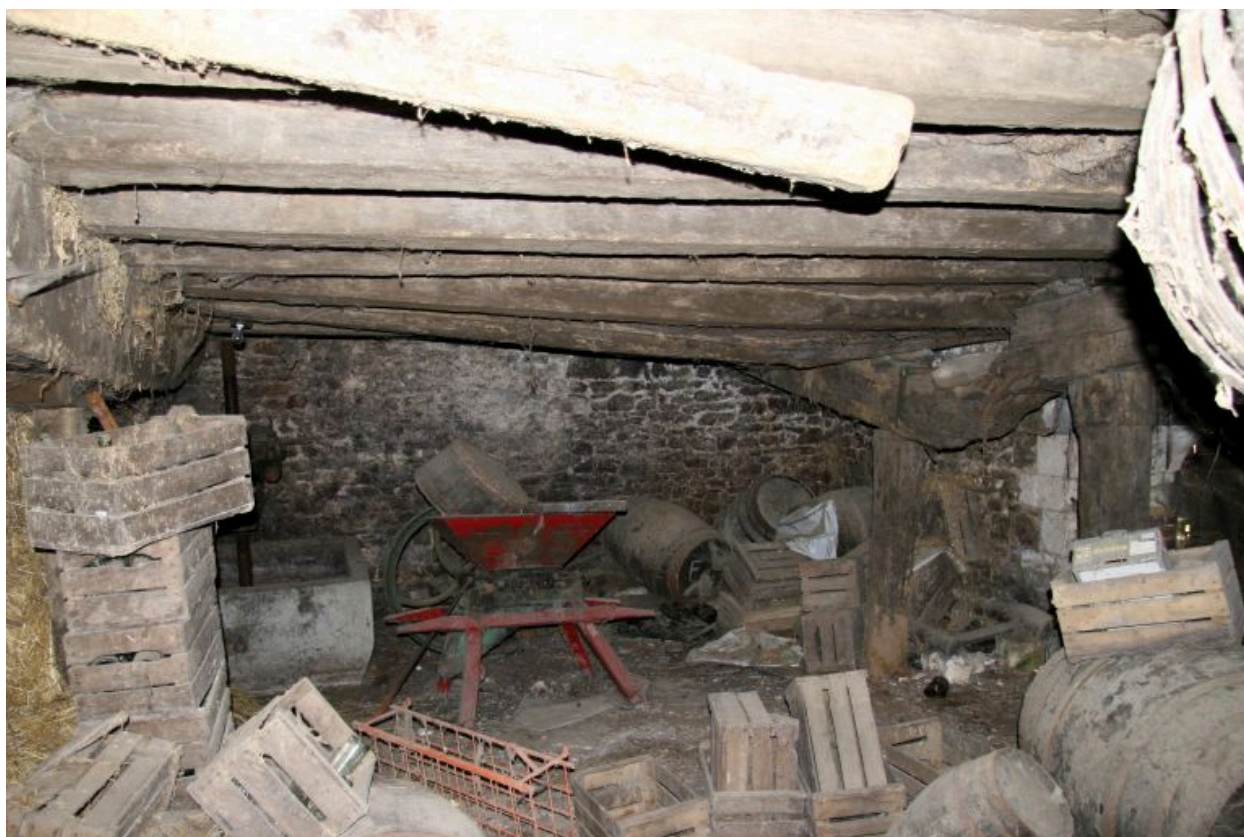
La cave couverte d'un plancher, à droite la porte.

La cave couverte d'un plancher, à droite la porte.  
Phot. Jean-Baptiste Darrasse  
IVR52\_20077201496NUCA

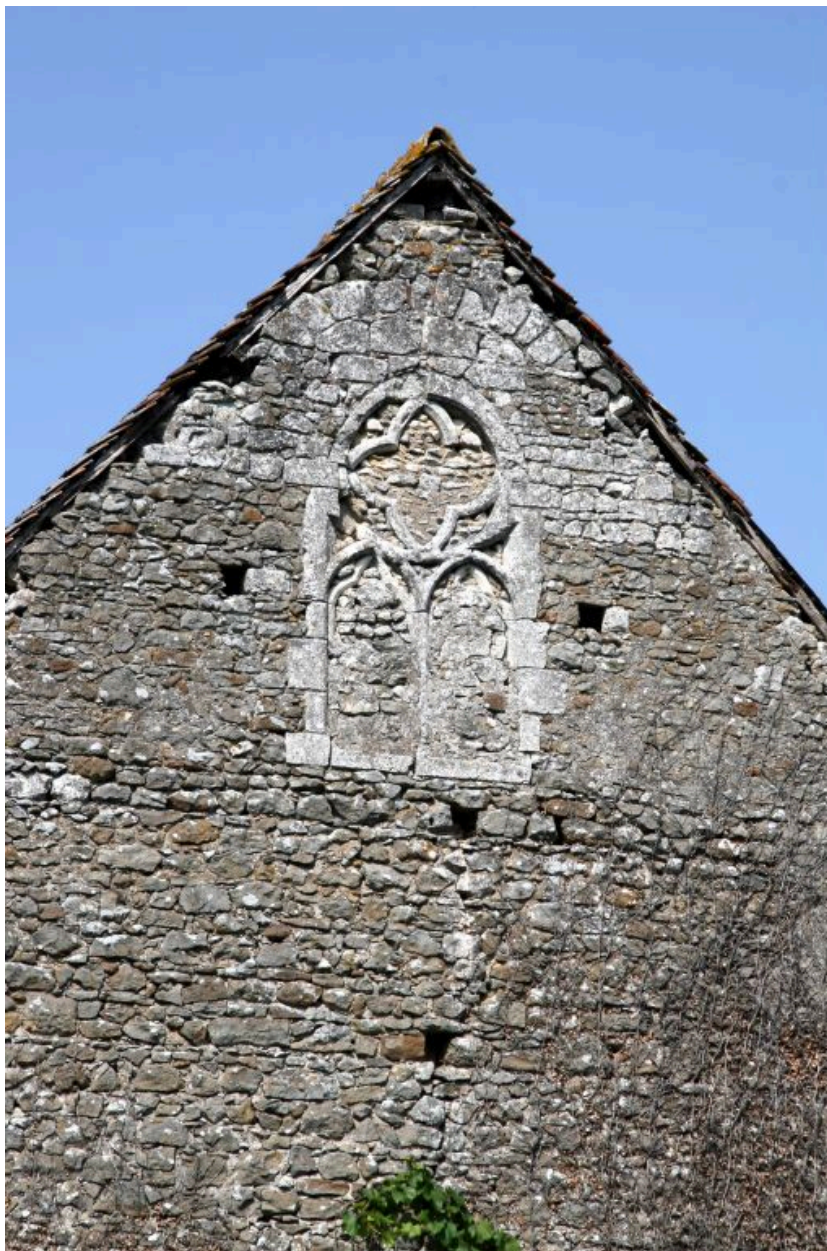
Pignon sud abaissé : baie quadrilobée.

Pignon sud abaissé : baie quadrilobée.  
Phot. Jean-Baptiste Darrasse  
IVR52\_20077201489NUCA

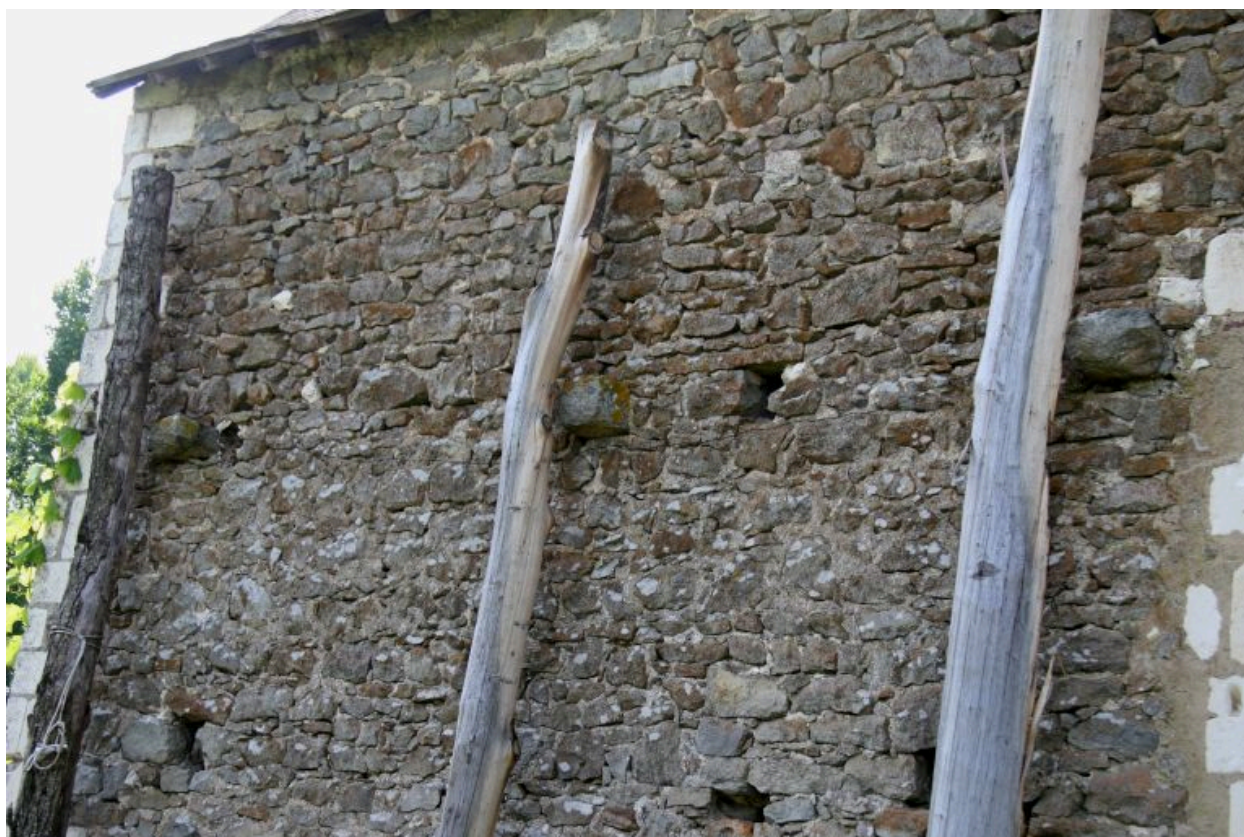
Façade est : ligne de corbeaux qui soutiennent une galerie ?

Façade est : ligne de corbeaux qui soutiennent une galerie ?  
Phot. Jean-Baptiste Darrasse  
IVR52\_20077201493NUCA

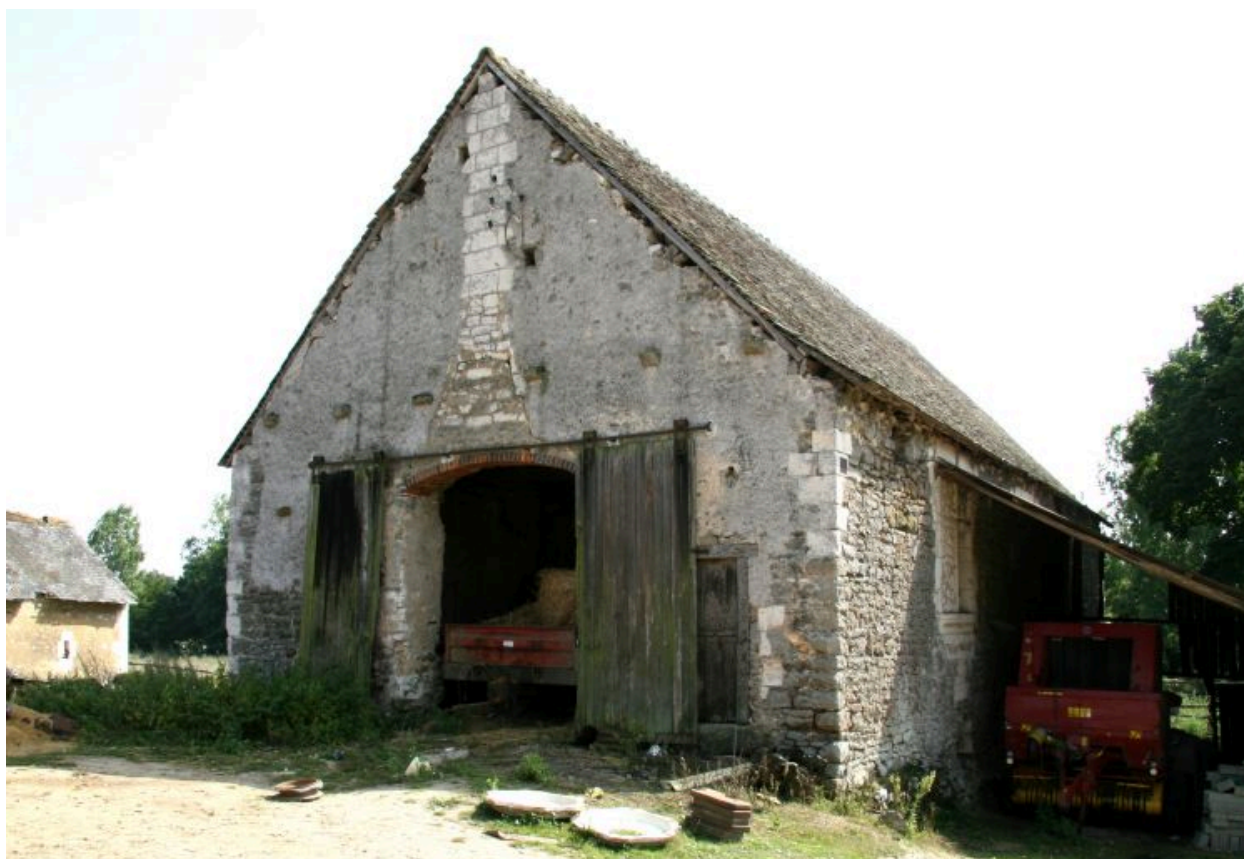
Pignon nord éventré à l'empacement de la grande cheminée du rez-de-chaussée.

Pignon nord éventré à l'emplacement de la grande cheminée du rez-de-chaussée.  
Phot. Jean-Baptiste Darrasse  
IVR52\_20077201482NUCA

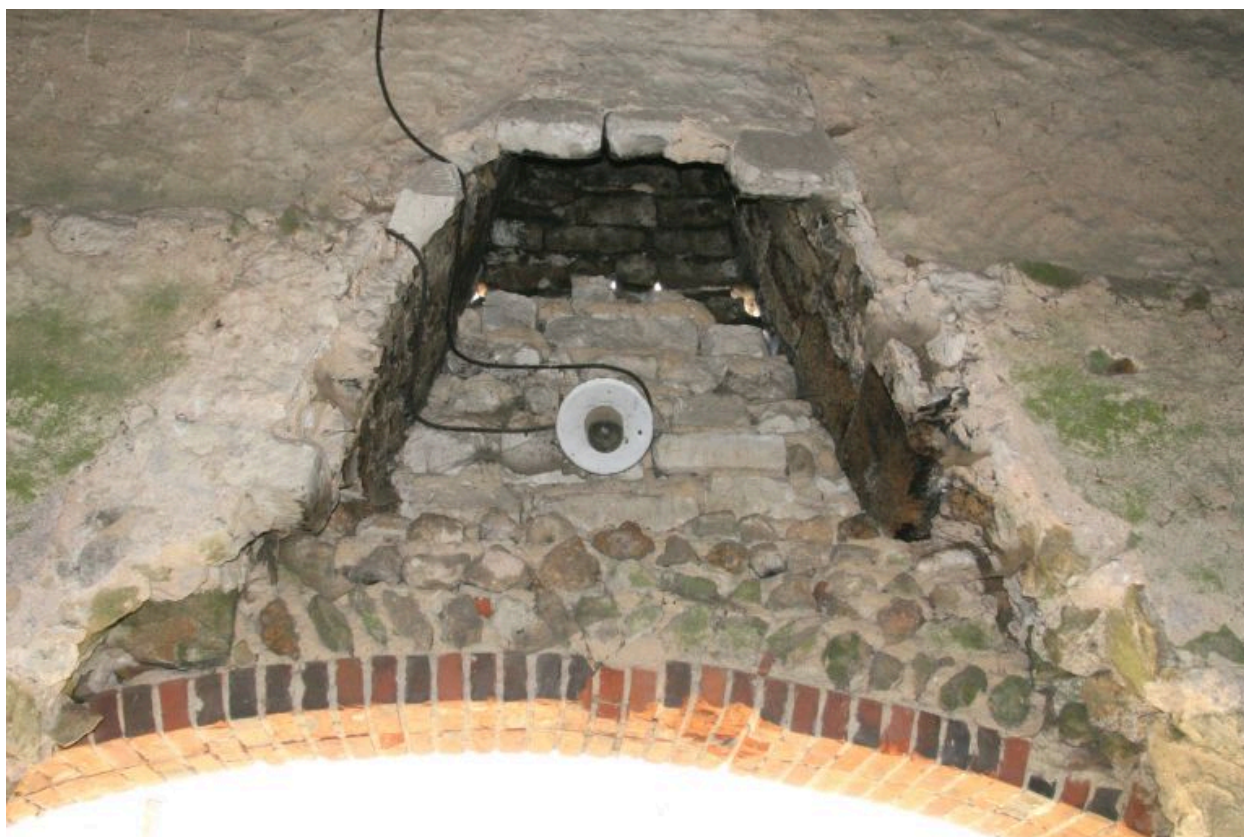
Pignon nord : conduit de cheminée dans le mur.

Pignon nord : conduit de cheminée dans le mur.  
Phot. Jean-Baptiste Darrasse  
IVR52\_20077201500NUCA

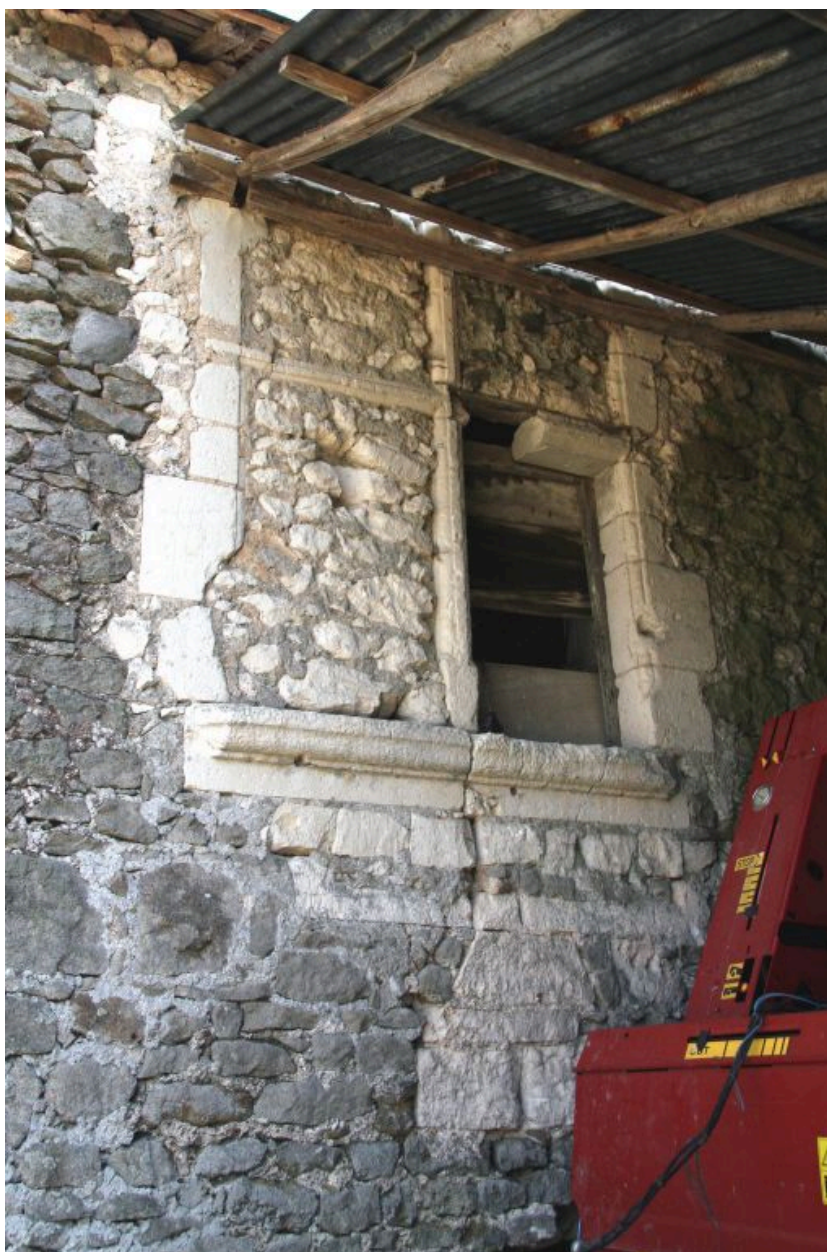
Façade ouest : 1ère croisée en pierre de la Renaissance.

Façade ouest : 1ère croisée en pierre de la Renaissance.  
Phot. Jean-Baptiste Darrasse  
IVR52\_20077201483NUCA

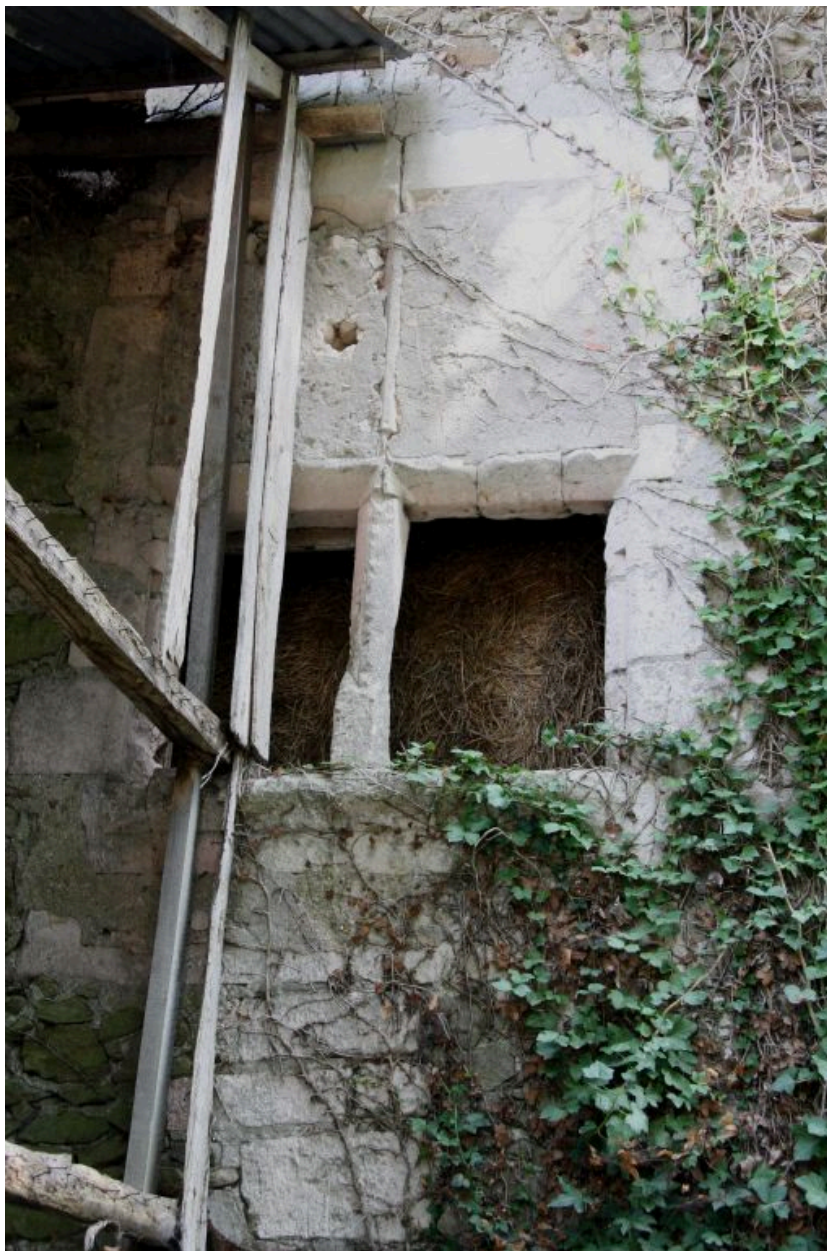
Face ouest, 2e croisée plus ancienne (XIVe siècle ? ).

Face ouest, 2e croisée plus ancienne (XIVe siècle ?).  
Phot. Jean-Baptiste Darrasse  
IVR52\_20077201484NUCA

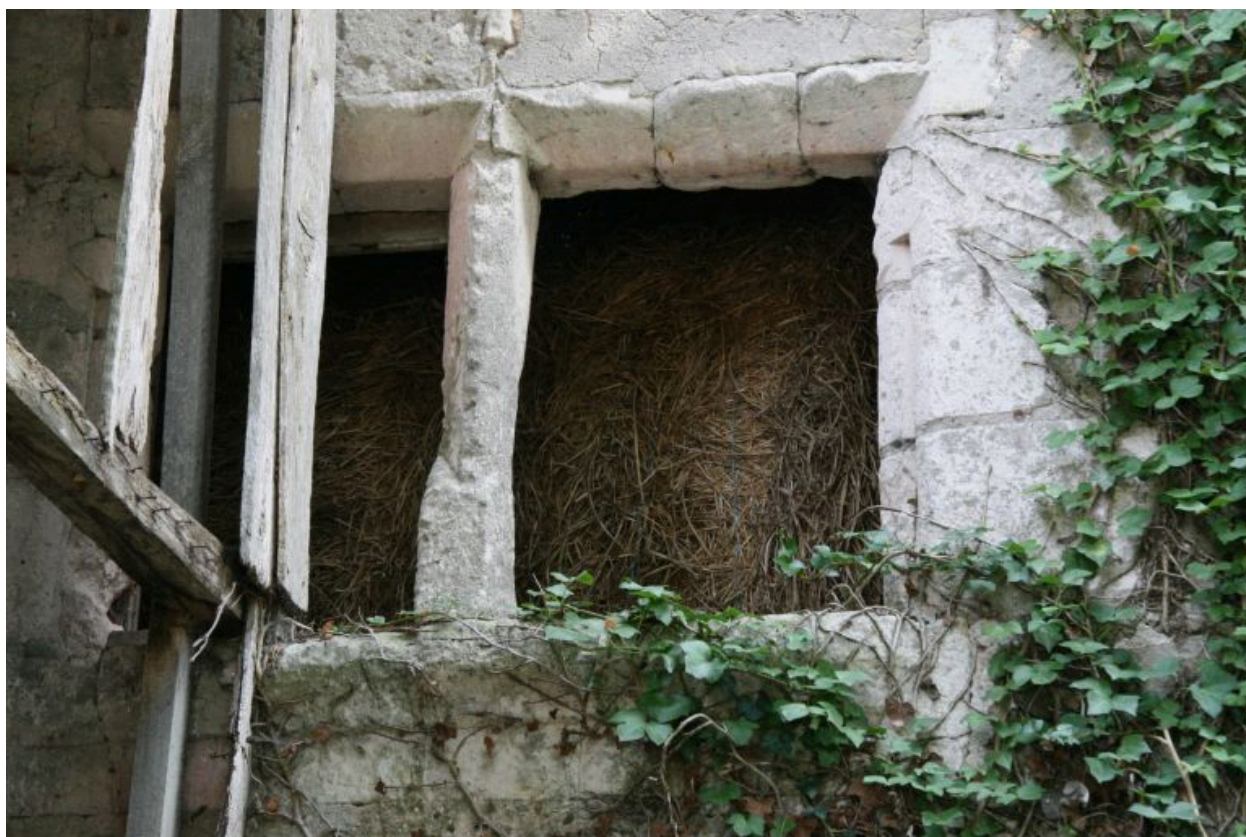
Face ouest, 2e croisée reprise : modification de l'emplacement de la traverse.

Face ouest, 2e croisée reprise : modification de l'emplacement de la traverse.  
Phot. Jean-Baptiste Darrasse  
IVR52\_20077201485NUCA

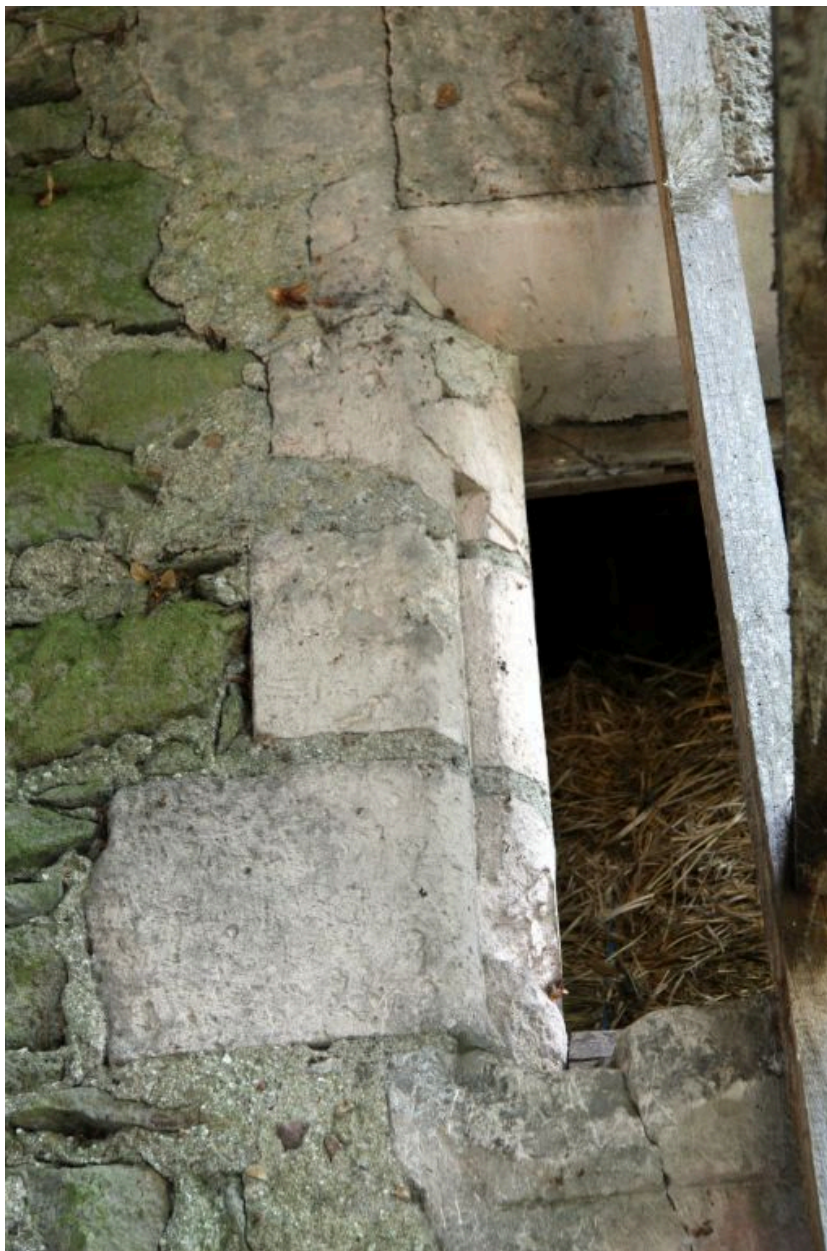
Face ouest, 2e croisée, détail : traverse rehaussée.

Face ouest, 2e croisée, détail : traverse rehaussée.  
Phot. Jean-Baptiste Darrasse  
IVR52\_20077201487NUCA

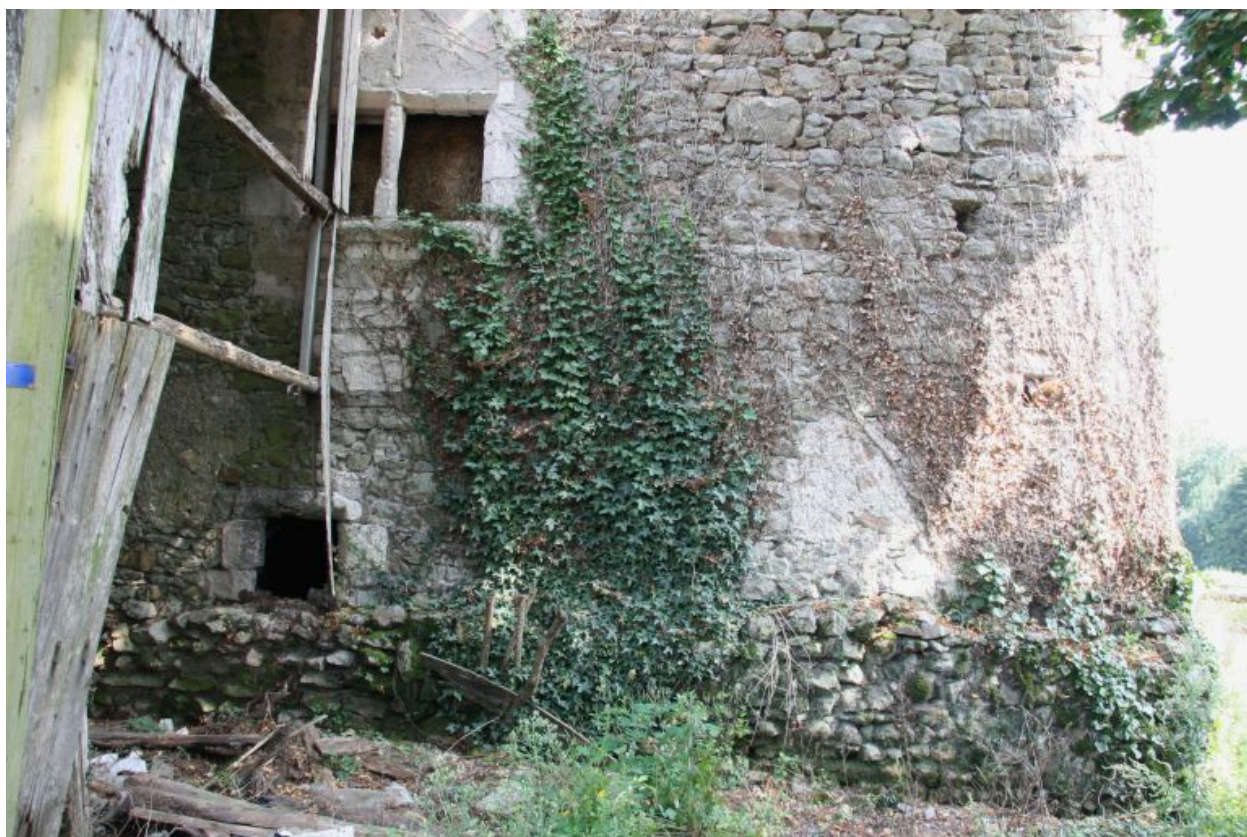
Angle sud-ouest : soubassement de très petits moellons de silex et 2e croisée.

Angle sud-ouest : soubassement de très petits moellons de silex et 2e croisée.  
Phot. Jean-Baptiste Darrasse  
IVR52\_20077201486NUCA

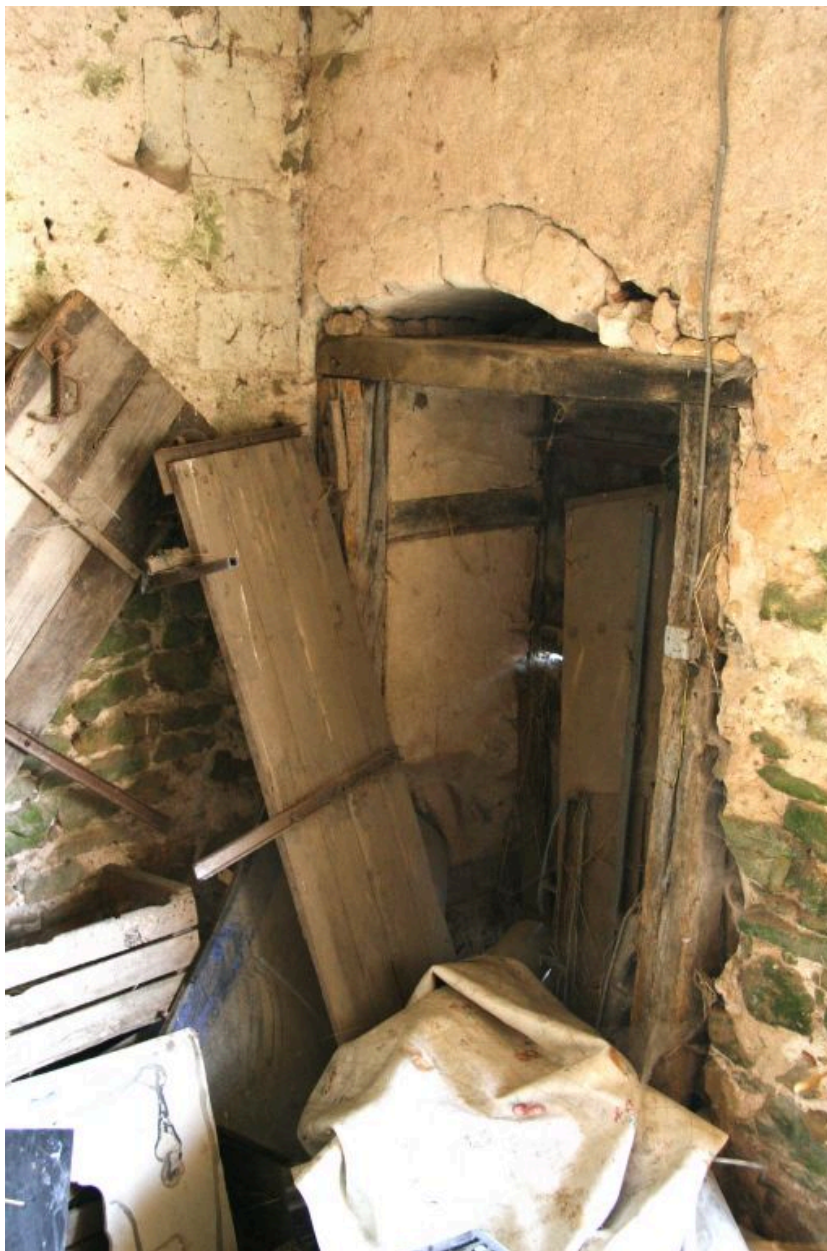
Intérieur du logis, angle nord-ouest : placard à gauche de l'ancienne cheminée.

Intérieur du logis, angle nord-ouest : placard à gauche de l'ancienne cheminée.  
Phot. Jean-Baptiste Darrasse  
IVR52\_20077201498NUCA

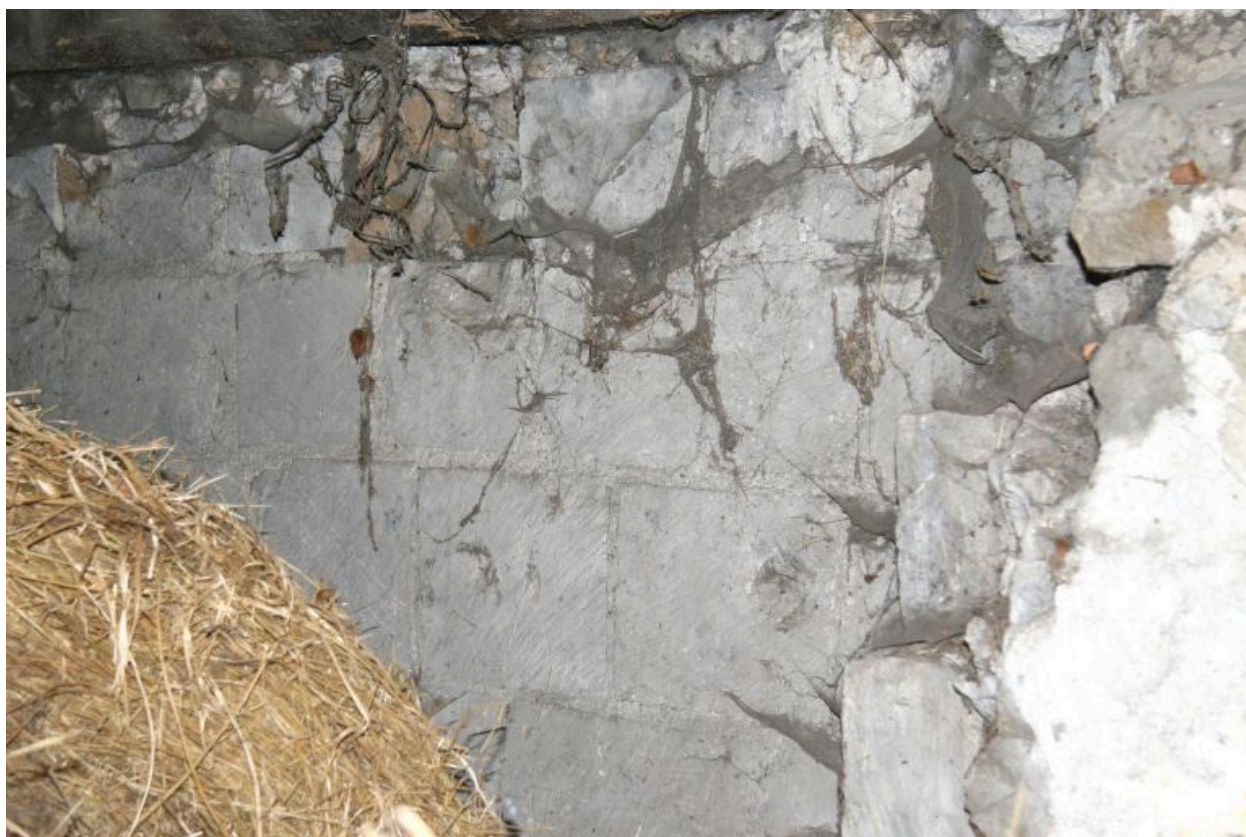
Intérieur du logis, mur ouest : vestige d'un conduit de la première cheminée sur mur goutterot.

Intérieur du logis, mur ouest : vestige d'u conduit de la prmeière cheminée sur mur goutterot.  
Phot. Jean-Baptiste Darrasse  
IVR52\_20077201501NUCA

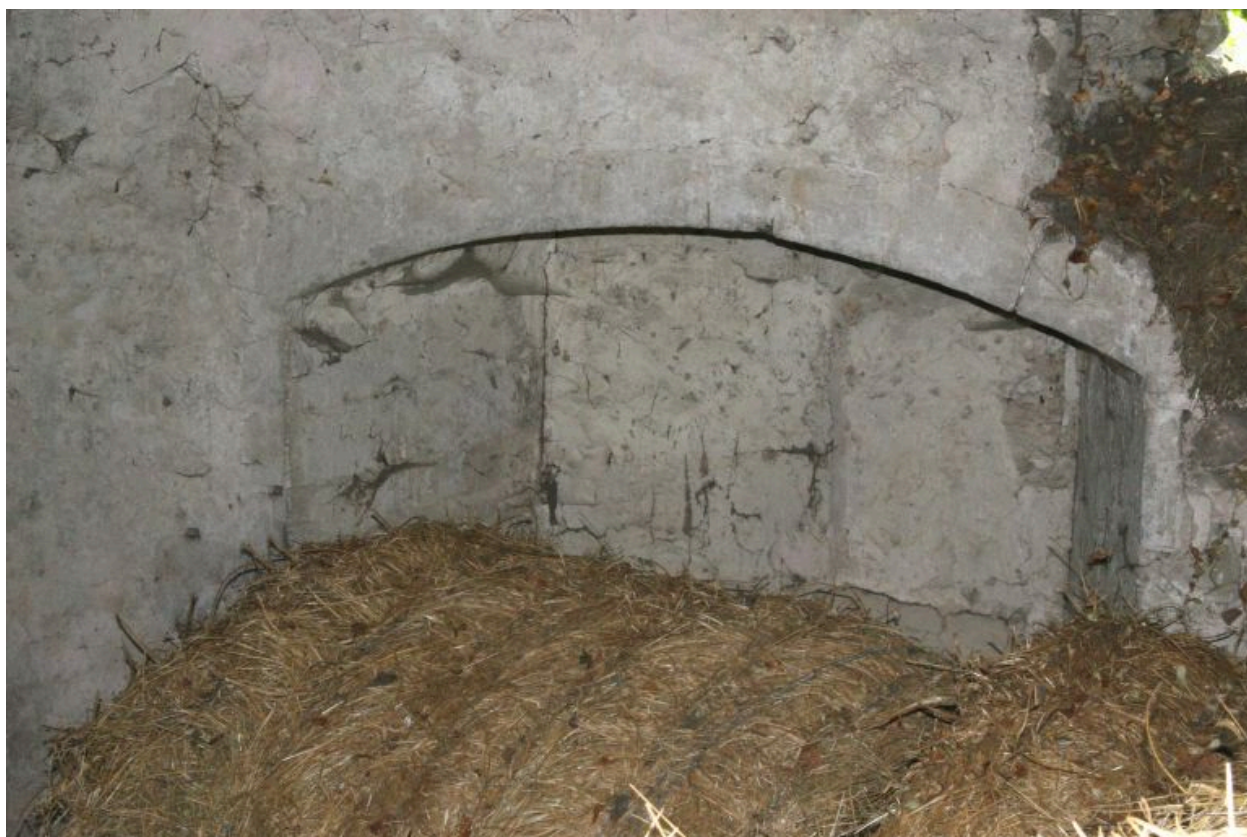
Intérieur du logis, croisée à droite de la cheminée en partie obstruée par la paille.

Intérieur du logis, croisée à droite de la cheminée en partie obstruée par la paille.  
Phot. Jean-Baptiste Darrasse  
IVR52\_20077201504NUCA

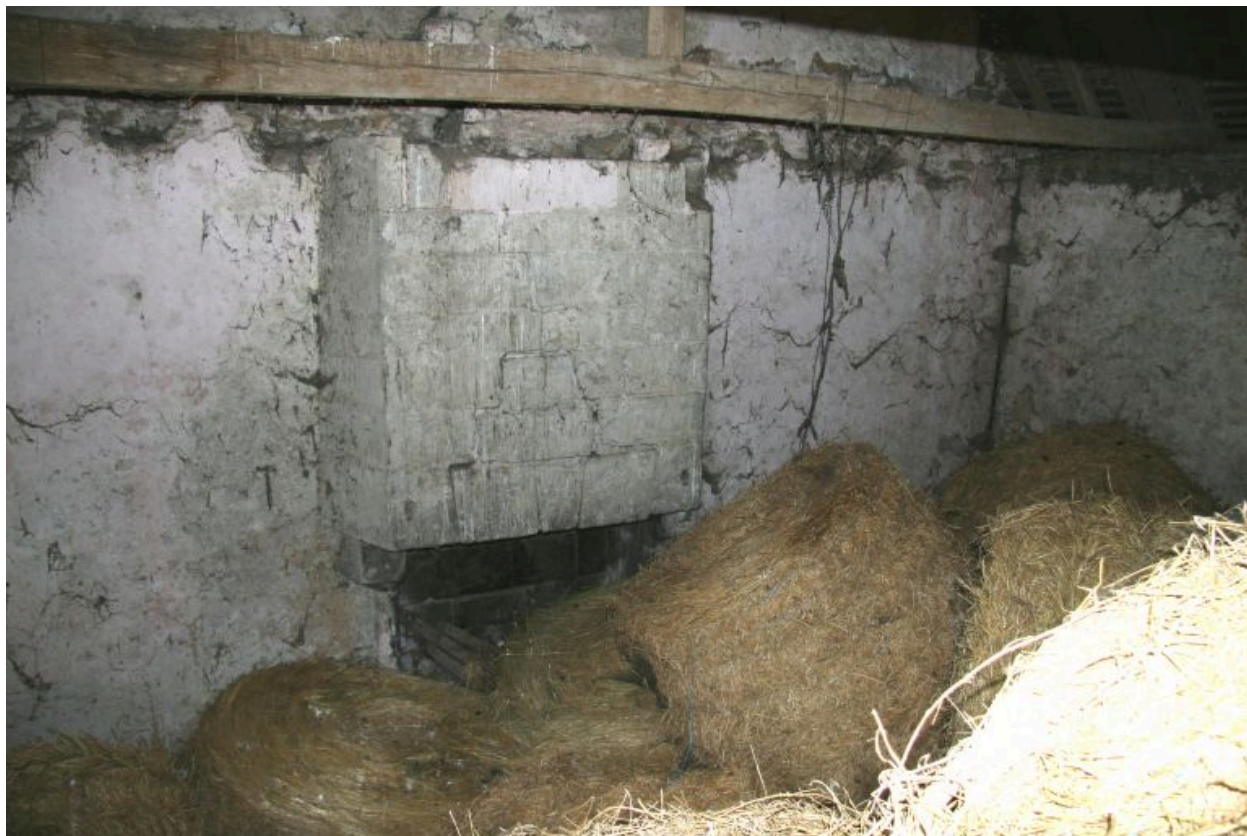
Intérieur du logis, pignon sud : cheminée à hotte droite du XVI<sup>e</sup> siècle dont le conduit passe devant la baie quadrilobée qui se trouve obstruée.

Intérieur du logis, pignon sud : cheminée à hotte droite du XVIe siècle dont le conduit passe devant la baie quadrilobée qui se trouve obstruée.

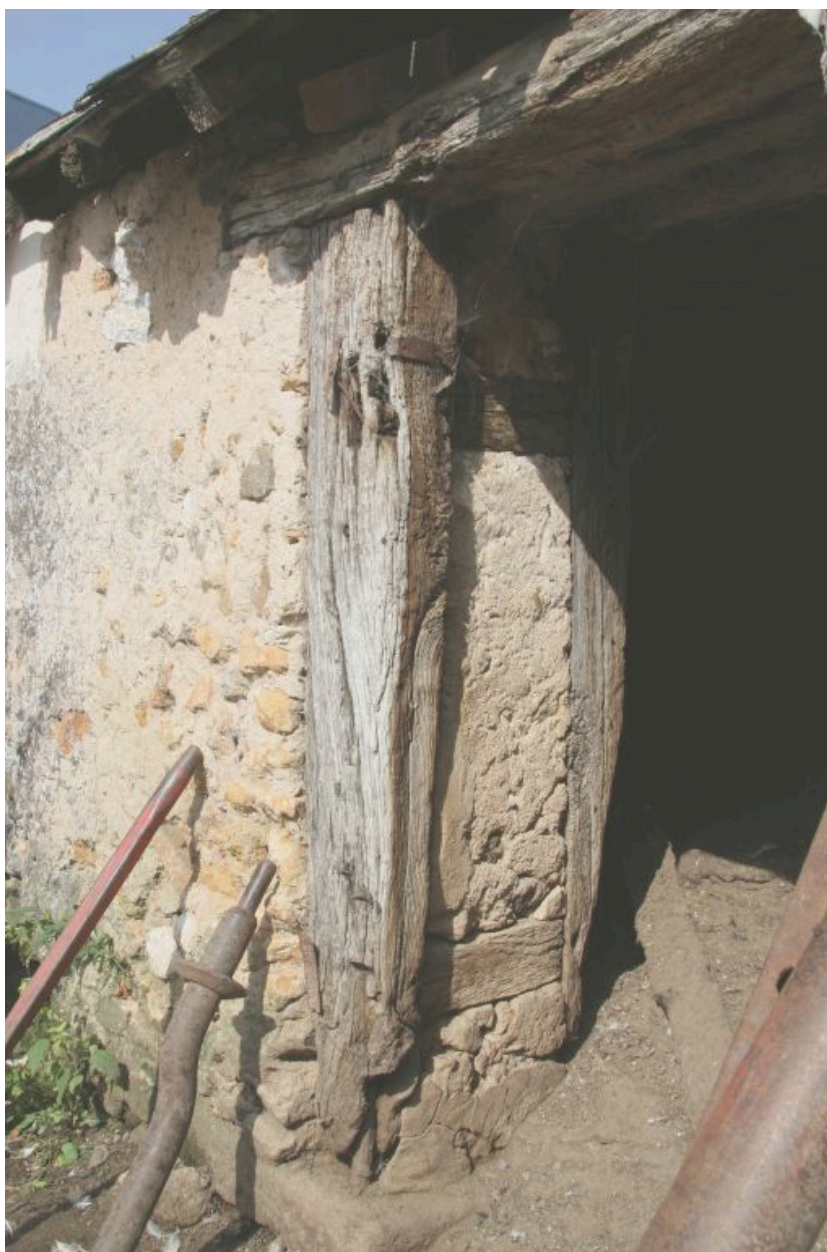
Petite dépendance, détail : cadre en bois pour la porte. Remarquer les fers pour limiter les écartements.

Petite dépendance, détail : cadre en bois pour la porte. Remarquer les fers pour limiter les écartements.
