Pays de la Loire, Vendée
Damvix
le Bourg
1, 3, 5, 7 et 9 impasse de la Ferme

Demeure dite la Ferme de Damvix, actuellement maisons, 1, 3, 5, 7 et 9 impasse de la Ferme

Numéro de dossier : IA85002782
Date de l'enquête initiale : 2021
Date(s) de rédaction : 2022
Cadre de l'étude : inventaire topographique Vallée de la Sèvre Niortaise, Marais poitevin
Degré d'étude : étudié

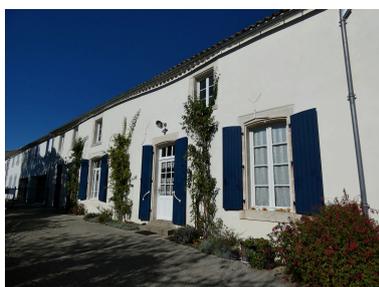
La ferme de Damvix (parcelles 1415, 1416, 1421 et 1422), à droite, sur le plan cadastral de 1835, desservie par un port qui la longeait au nord.
Phot. Yannis (reproduction) Suire
IVR52_20228500020NUCA

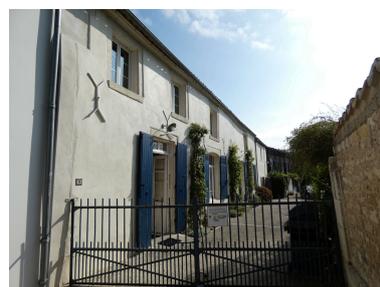
La partie est du logis
vue depuis le sud-est.
Phot. Yannis Suire
IVR52_20228500321NUCA

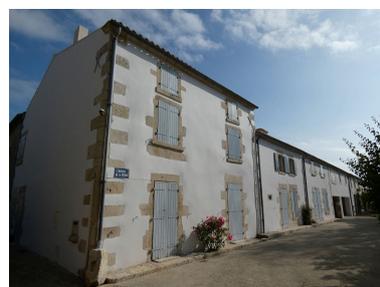
Corps de bâtiment en rez-de-chaussée et grenier, à l'ouest de l'ensemble, vu depuis le sud-ouest.
Phot. Yannis Suire
IVR52_20228500148NUCA

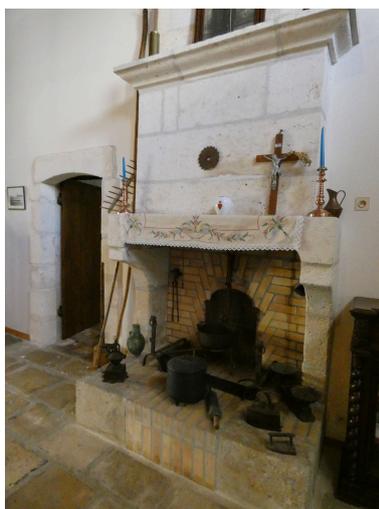
Phot. Yannis Suire
IVR52_20228501357NUCA

Cheminée de service au rez-de-chaussée du corps de bâtiment à l'extrémité ouest de l'ensemble.

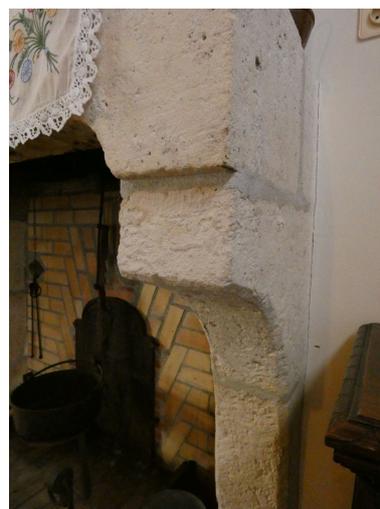
Phot. Yannis Suire
IVR52_20228501355NUCA

Une des deux cheminées adossées au rez-de-chaussée du corps de bâtiment ouest, ici côté ouest.

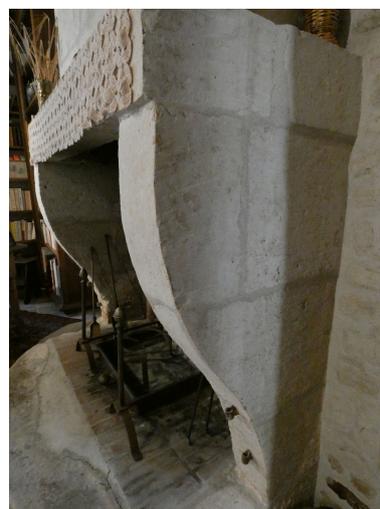
Phot. Yannis Suire
IVR52_20228501352NUCA

Cheminée à montants galbés, du 18e siècle, au rez-de-chaussée de la partie ouest de l'ensemble, dans la chambre de l'abbé.

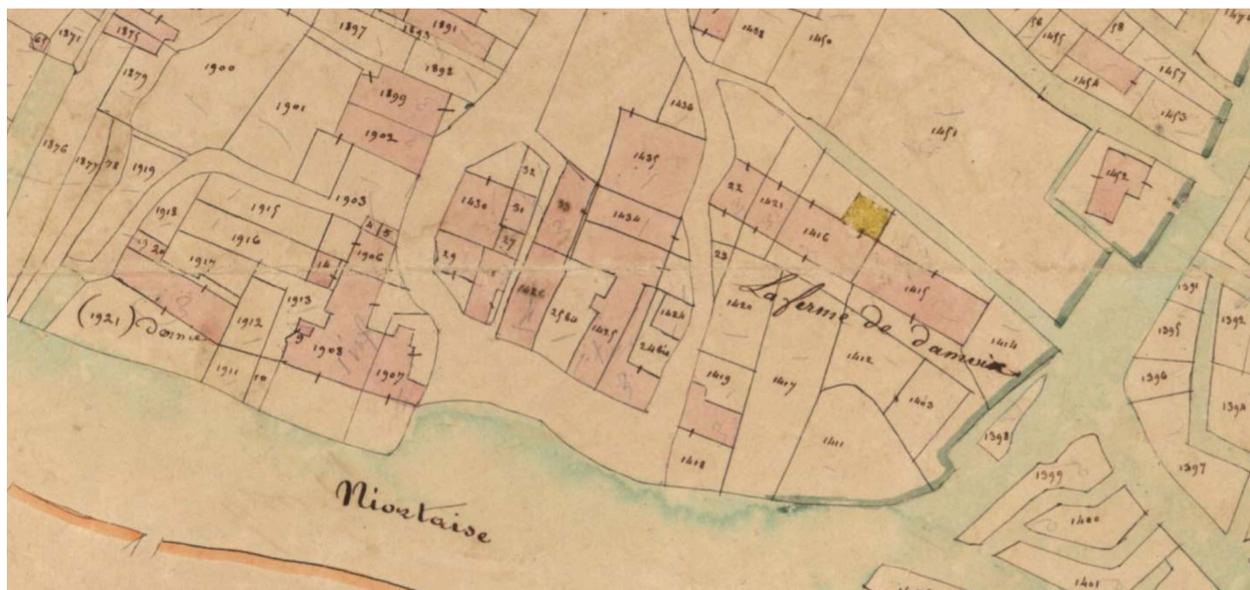
IVR52_20228500020NUCA

La ferme de Damvix (parcelles 1415, 1416, 1421 et 1422), à droite, sur le plan cadastral de 1835, desservie par un port qui la longeait au nord.

Le cadastre de 1835 montre que les différentes parties de l'ancienne ferme seigneuriale étaient déjà séparées, séparation qui a pu intervenir peu après la Révolution, à l'occasion d'une vente. La maison la plus à l'ouest appartenait à Charles Podevaint et a été agrandie en 1899 pour Julien Girard. La partie suivante en allant vers l'est était détenue en 1835 par Louis Berton. La maison qui la prolonge (actuel numéro 7) appartenait à Jean Berton, et l'extrémité est de l'ensemble (actuel numéro 9) à Jean Garnier (1795-1865), boulanger, époux depuis 1826 d'Elisabeth Simonneau (1785-1849). Celle-ci était veuve de Louis Henri Bergeron (1783-1822), boulanger originaire de Benet, dont elle avait eu notamment deux enfants, Pierre Bergeron (1813-1849), lui aussi boulanger, époux de Marie Bourneau ; et Modeste Bergeron, mariée avec Louis Bourneau (1817-1899), cultivateur, frère de la précédente.

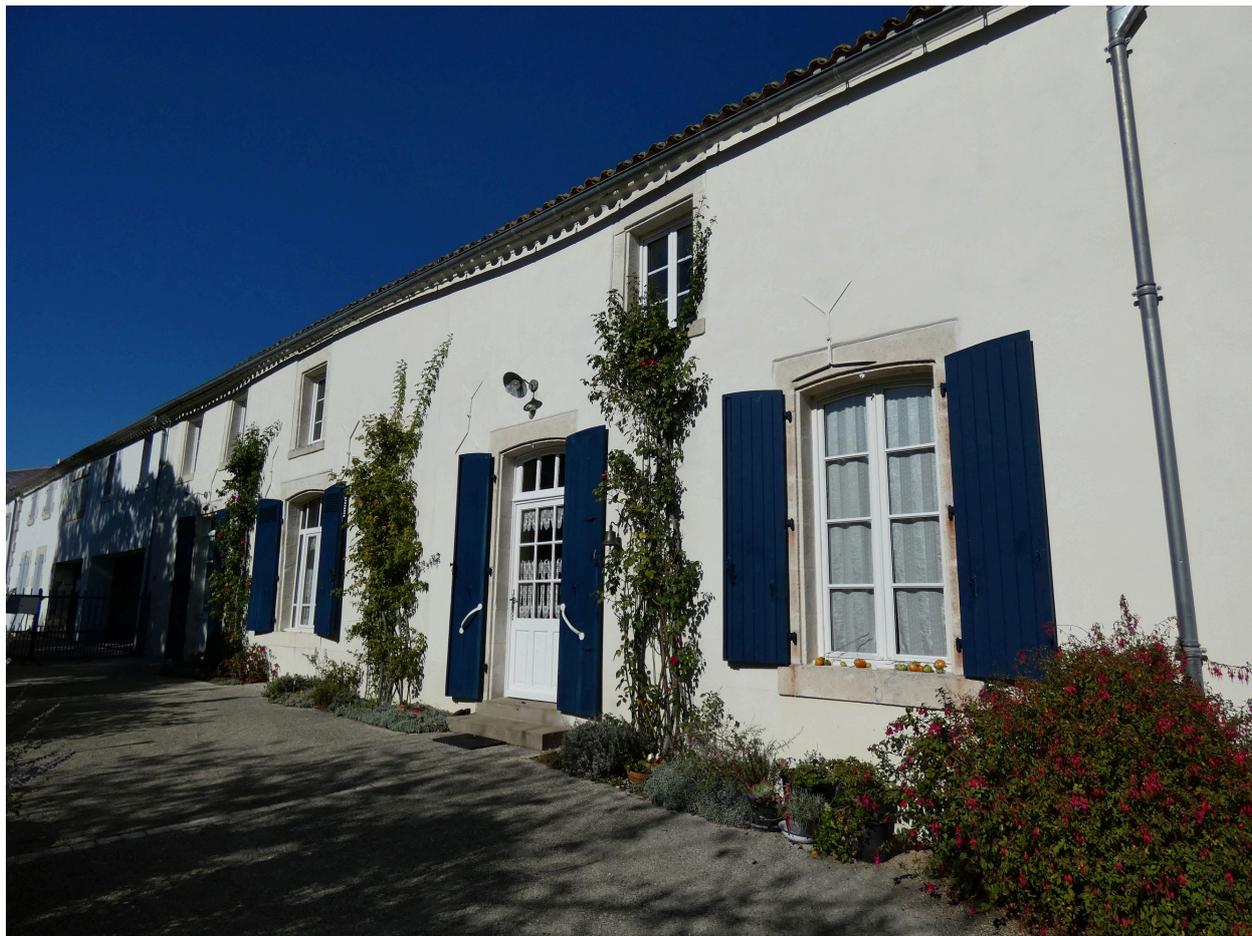
IVR52_20228500321NUCA

La partie est du logis vue depuis le sud-est.

L'ancienne ferme seigneuriale est aujourd'hui divisée en deux propriétés. La partie à l'est est constituée d'une habitation prolongée vers l'est par une ancienne dépendance (remaniée). Elle-même devait se poursuivre à l'ouest, si l'on en croit la présence de plusieurs baies murées ou tronquées, notamment sur la façade nord. D'autres sont observées à l'est. La façade principale, au sud, présente quatre larges baies au rez-de-chaussée, avec chacune un linteau en arc segmentaire.

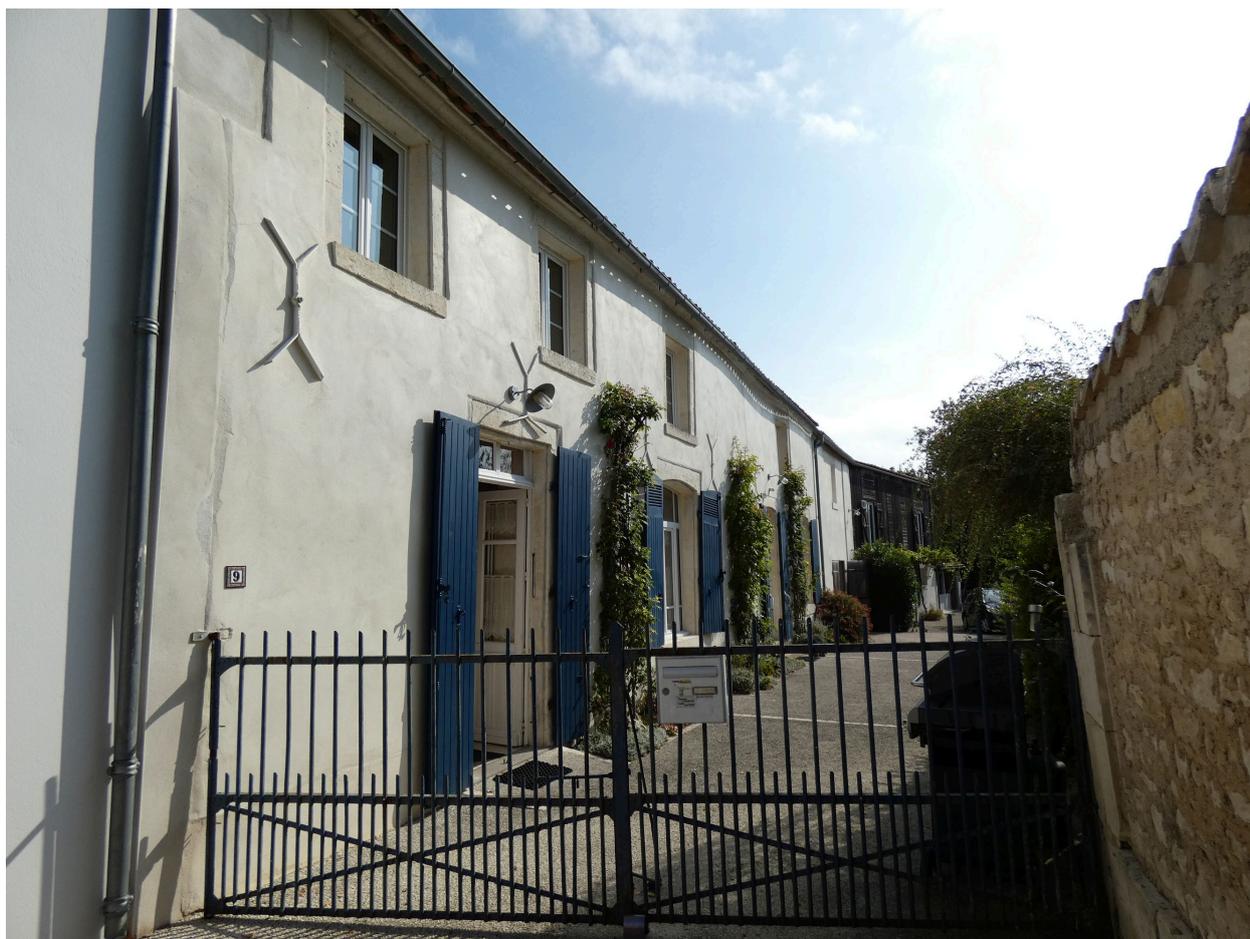
La partie est du logis vue depuis l'ouest.

La partie est du logis
vue depuis l'ouest.
Phot. Yannis Suire
IVR52_20228500149NUCA

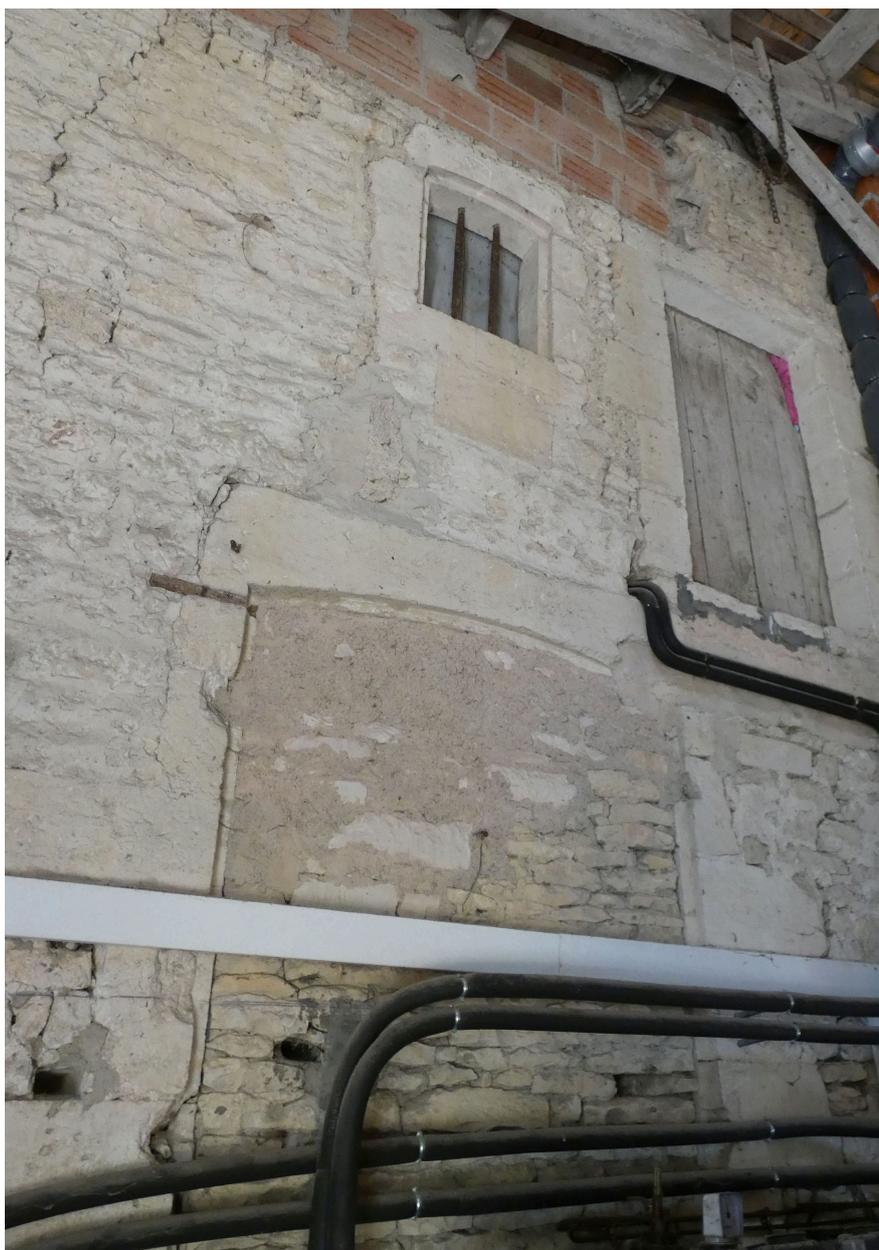
Anciennes baies du 18e siècle sur le mur pignon est de la partie à l'est de l'ensemble, désormais sous les dépendances.

Anciennes baies du 18e siècle
sur le mur pignon est de la
partie à l'est de l'ensemble,
désormais sous les dépendances.
Phot. Yannis Suire
IVR52_20228500322NUCA

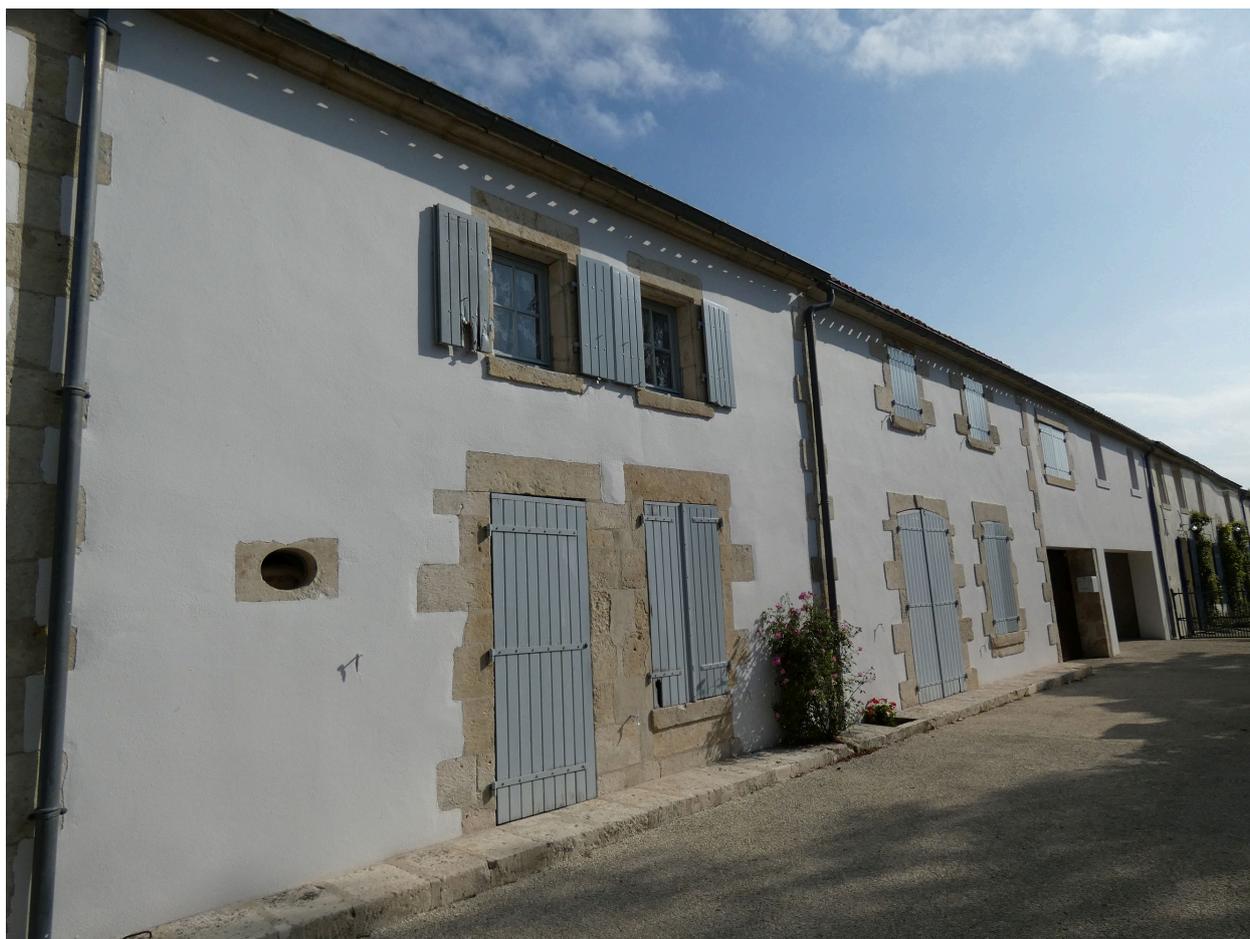
IVR52_20228500148NUCA

Corps de bâtiment en rez-de-chaussée et grenier, à l'ouest de l'ensemble, vu depuis le sud-ouest.

La partie à l'ouest comprend quant à elle deux corps de bâtiments, l'un en rez-de-chaussée avec grenier, l'autre, à l'ouest, avec un étage et grenier. La façade de ce second corps présente des baies avec appuis saillants, moulurés pour certains, et encadrements irréguliers. A l'intérieur du corps ouest, on observe, à l'ouest, deux cheminées de service, dont l'une à corbeaux (18e siècle). Plus loin, vers l'est, on relève deux cheminées adossées et à conduit commun, de part et d'autre d'un mur percé d'une porte à linteau en arc segmentaire. La cheminée ouest présente un trumeau à corniche et un linteau à corbeaux. Elle est surélevée, son soubassement ayant pu servir de four à lait. L'autre cheminée, côté est, se trouve dans une pièce appelée traditionnellement "chambre de l'abbé" (pièce réservée à l'abbé de Saint-Maixent lors de ses hypothétiques visites ?). Son trumeau aux angles arrondis est lui-aussi surmonté d'une corniche, et son linteau repose sur des montants galbés.

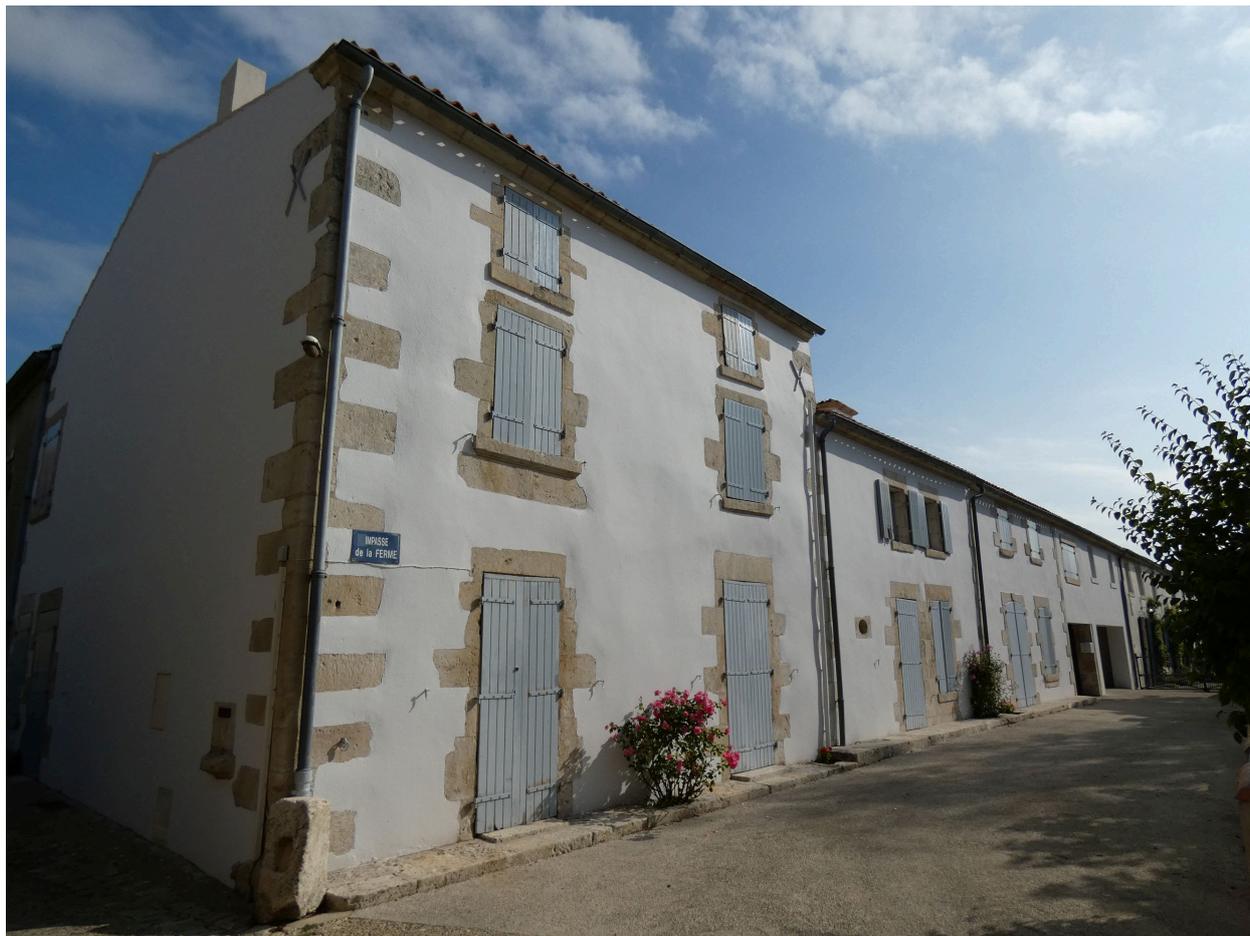
Le corps de bâtiment à l'extrémité ouest de l'ensemble, vu depuis le sud-ouest.

Le corps de bâtiment à l'extrémité ouest de l'ensemble, vu depuis le sud-ouest.
Phot. Yannis Suire
IVR52_20228500147NUCA

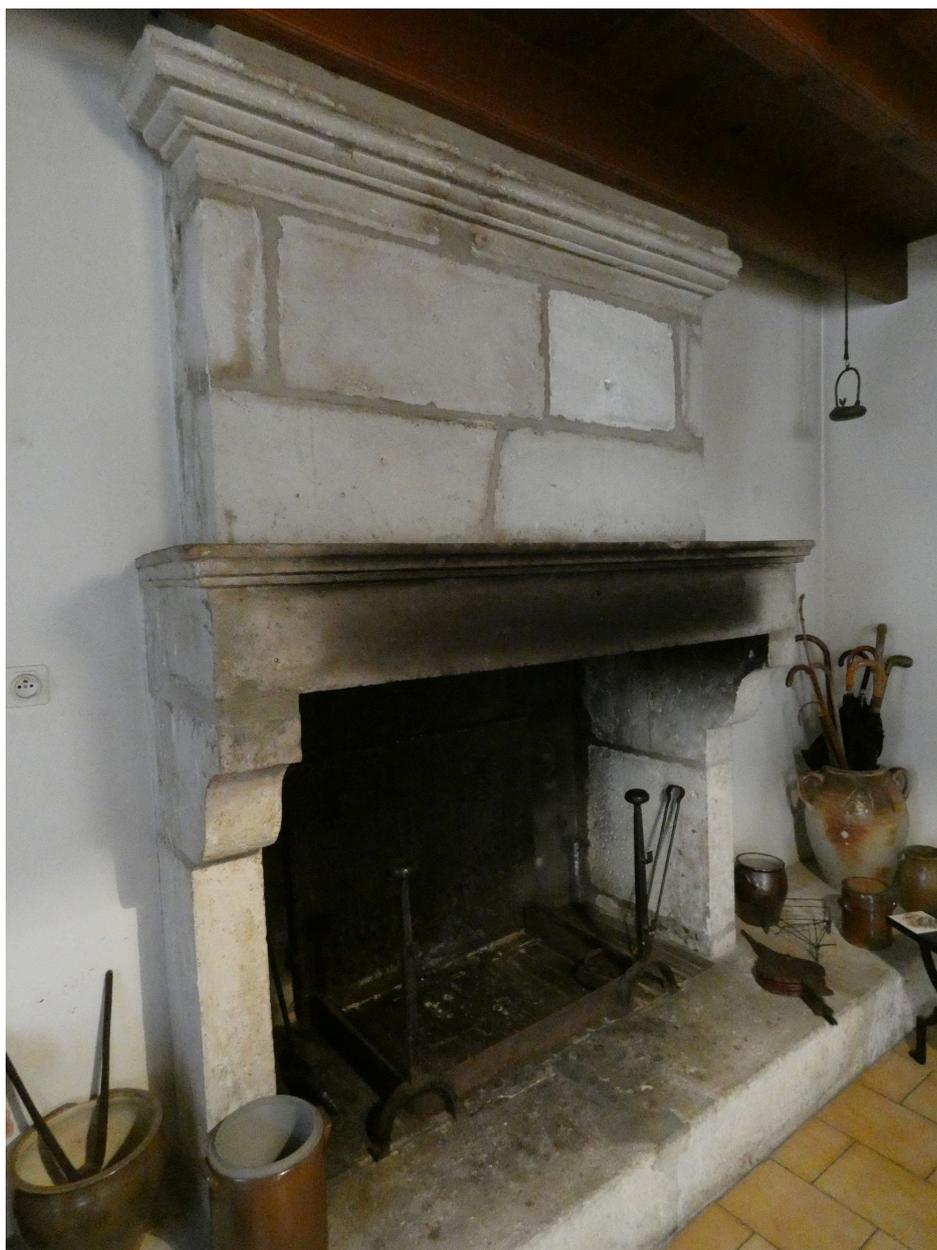
IVR52_20228501357NUCA

Cheminée de service au rez-de-chaussée du corps de bâtiment à l'extrémité ouest de l'ensemble.

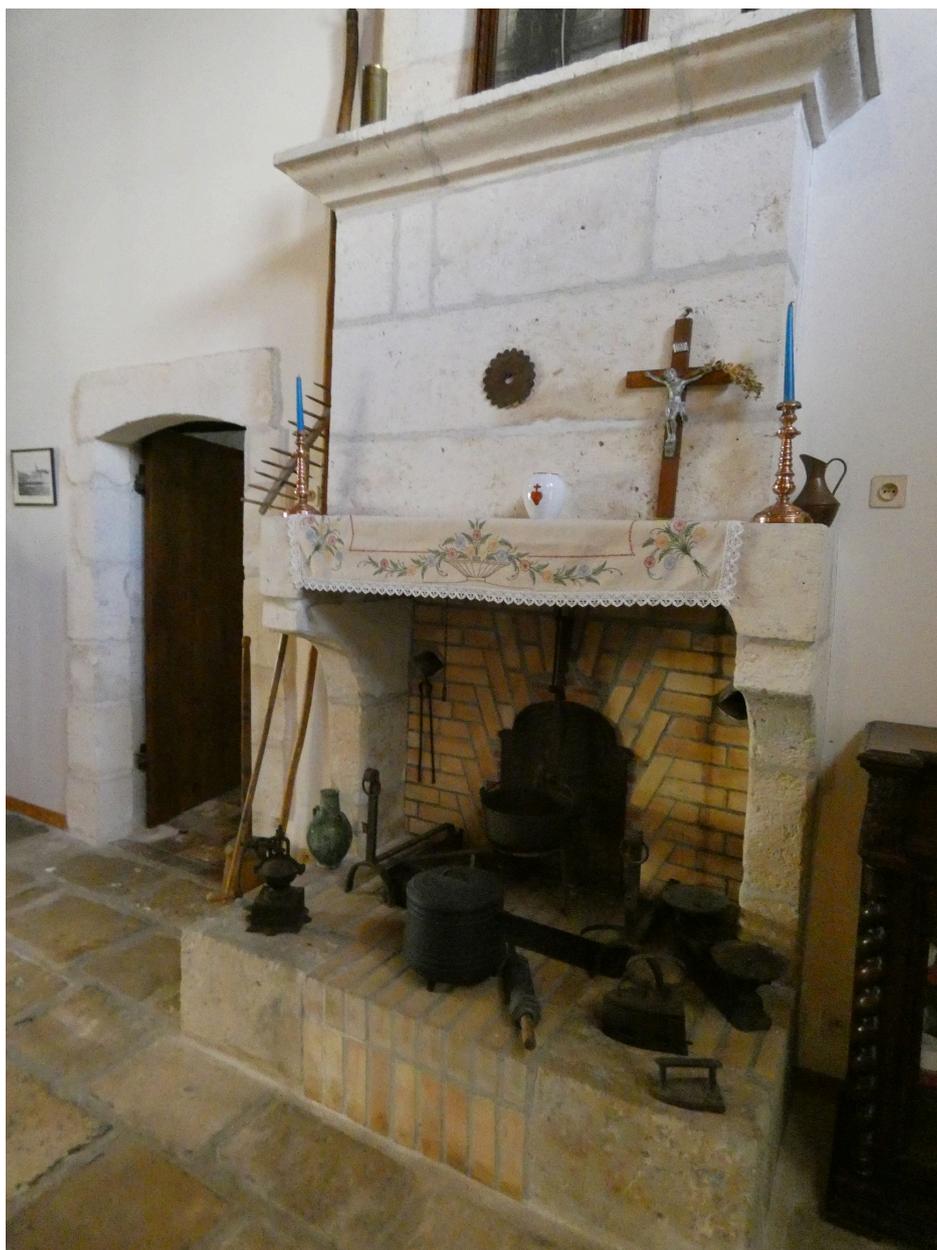
IVR52_20228501355NUCA

Une des deux cheminées adossées au rez-de-chaussée du corps de bâtiment ouest, ici côté ouest.

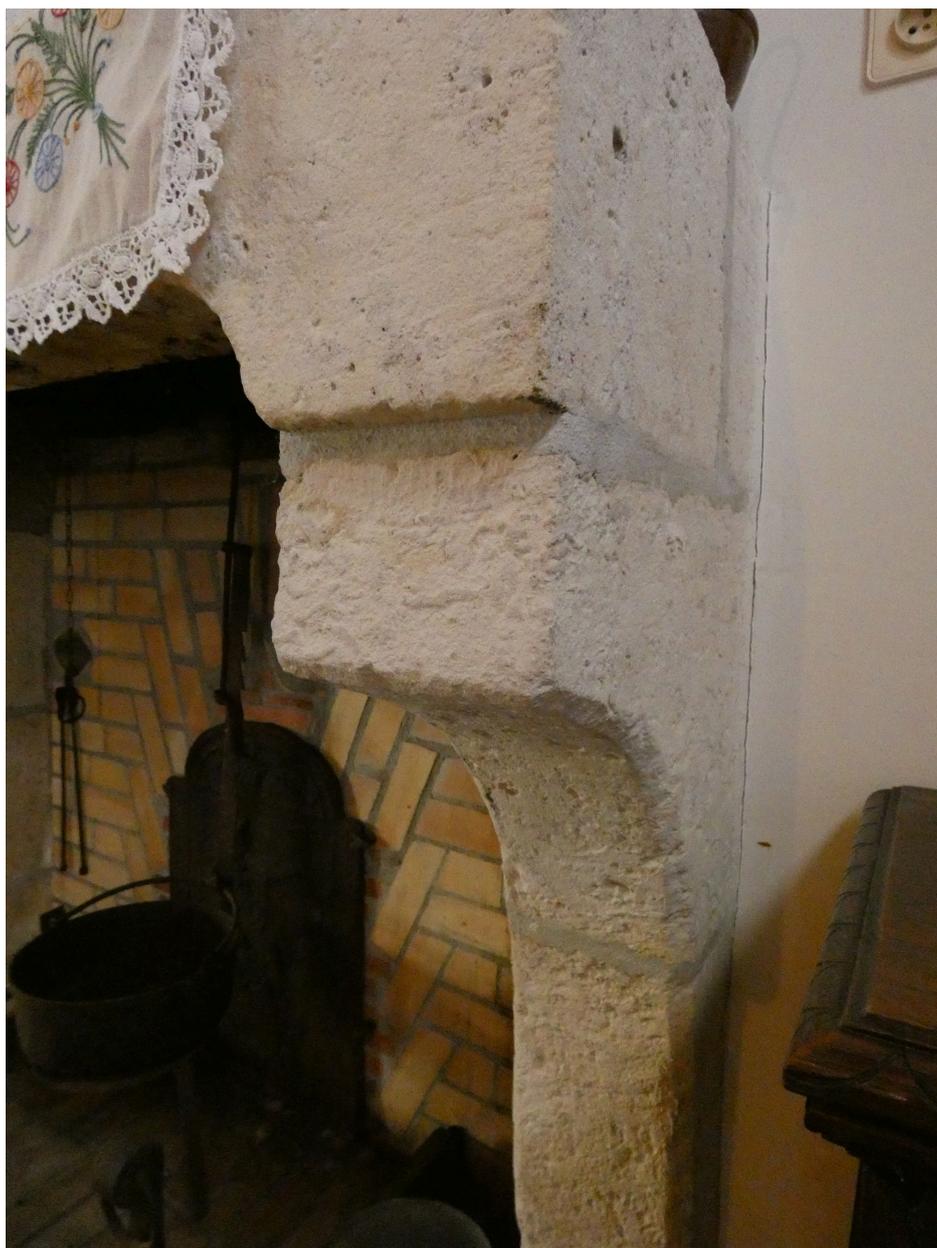
Corbeau de la cheminée.

Corbeau de la cheminée.
Phot. Yannis Suire
IVR52_20228501354NUCA

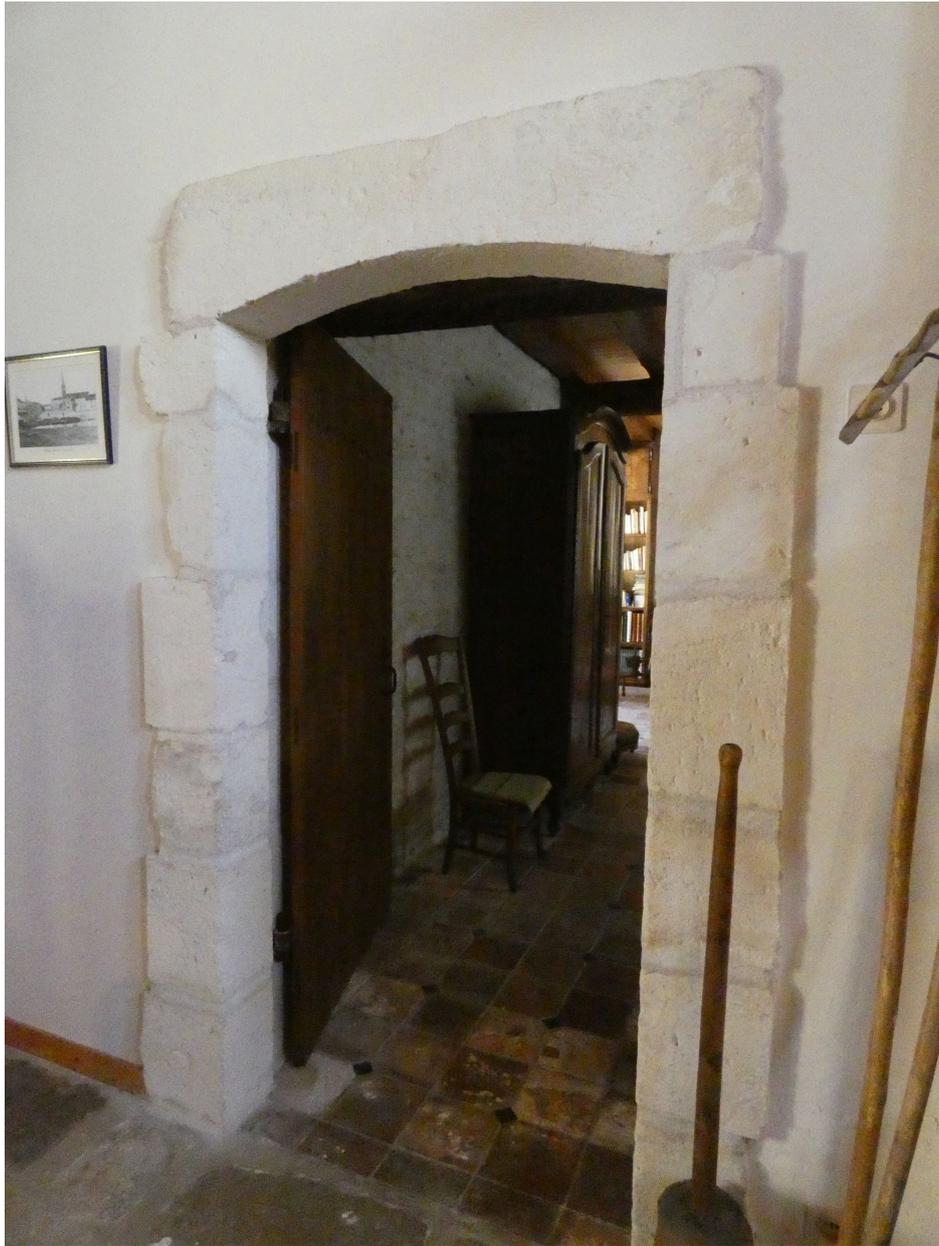
IVR52_20228501356NUCA

Porte à linteau en arc segmentaire, du 18e siècle, dans le corps de bâtiment ouest, à côté des deux cheminées adossées.

Porte à linteau en arc segmentaire, du 18e siècle, dans le corps de bâtiment ouest, à côté des deux cheminées adossées.

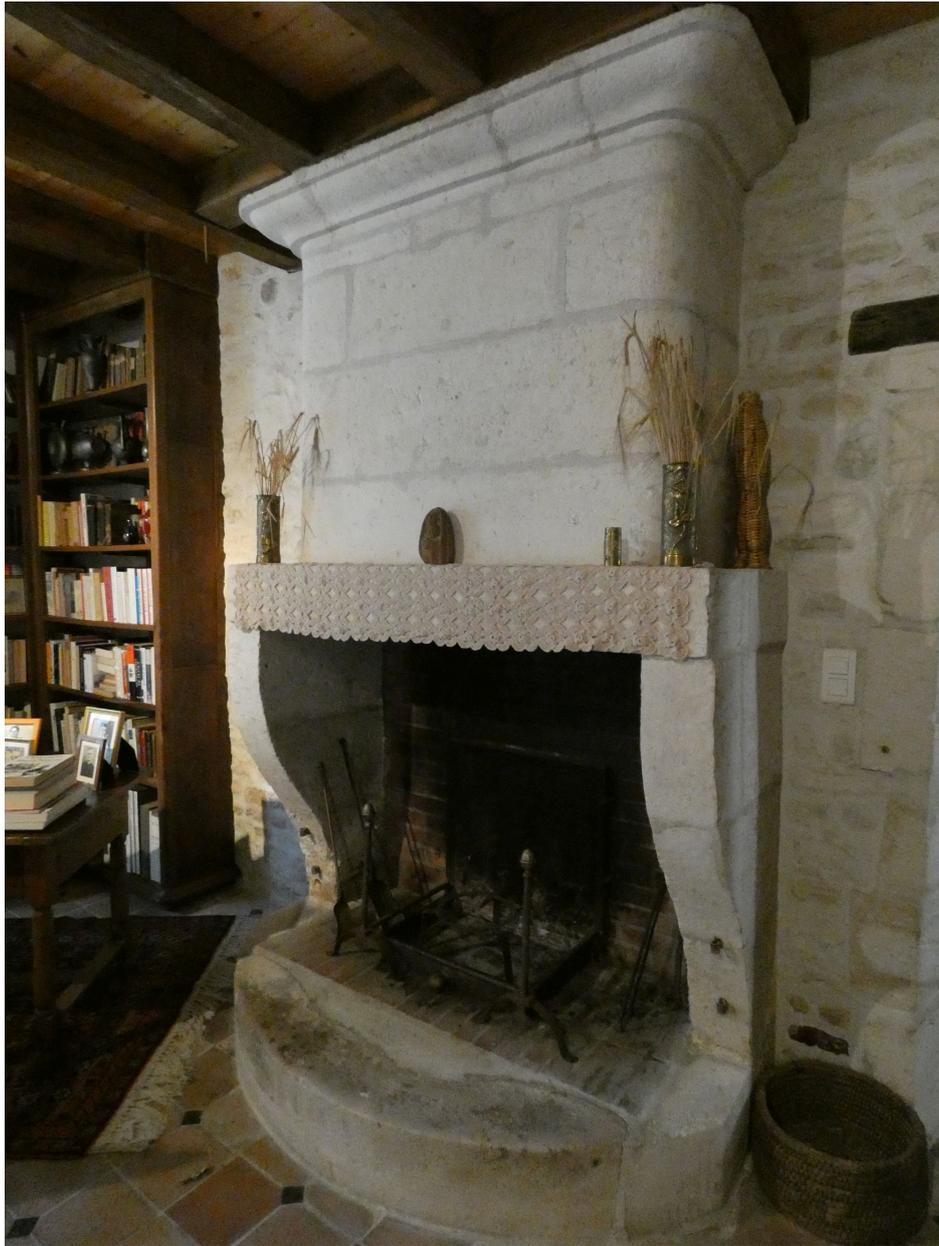
IVR52_20228501352NUCA

Cheminée à montants galbés, du 18e siècle, au rez-de-chaussée de la partie ouest de l'ensemble, dans la chambre de l'abbé.

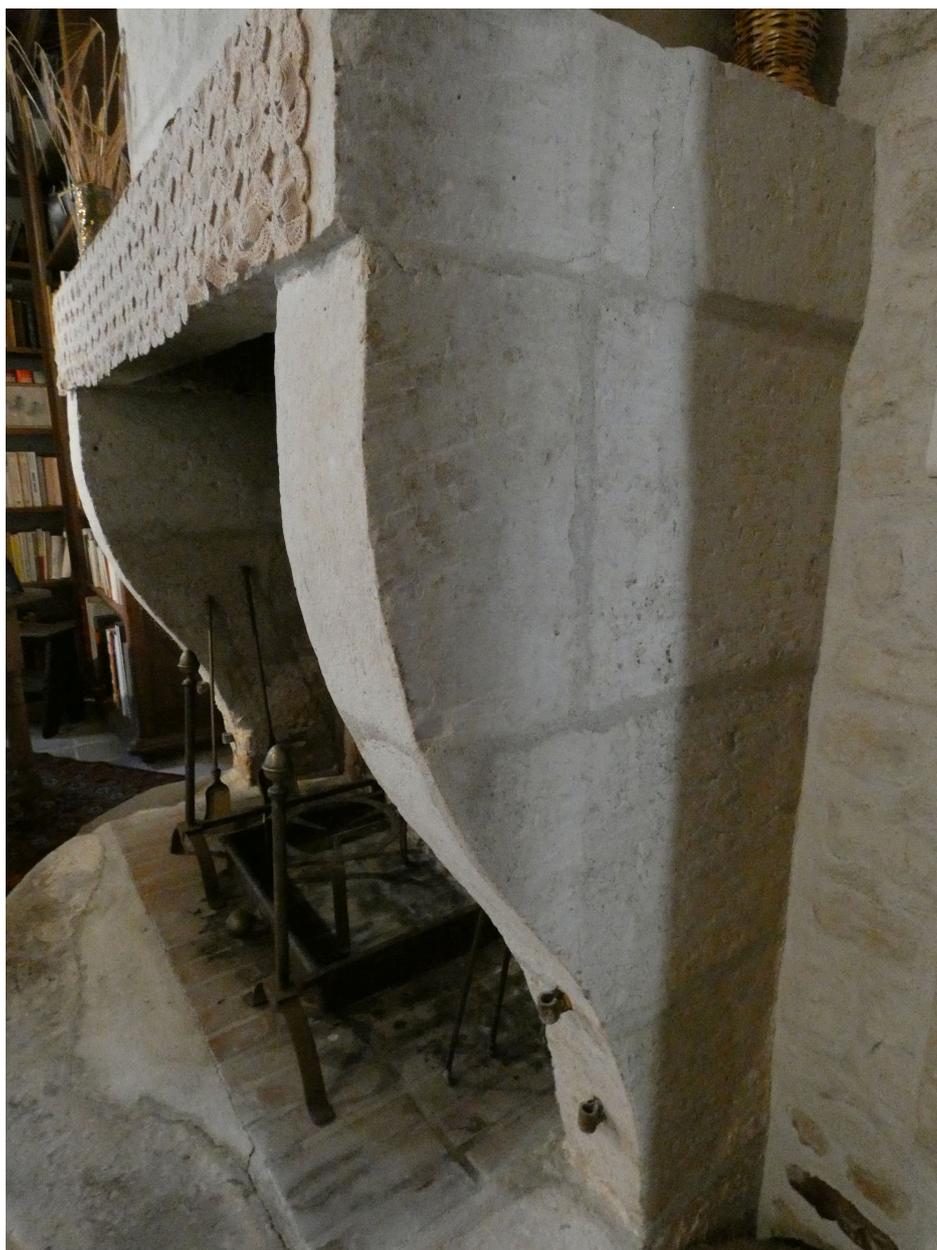
Montant galbé de la cheminée.

Montant galbé de la cheminée.
Phot. Yannis Suire
IVR52_20228501353NUCA
