Pays de la Loire, Sarthe  
Saint-Pierre-du-Lorouër  
la Barattière

## Ferme, la Coudraie

Numéro de dossier : IA72001215  
Date de l'enquête initiale : 2009  
Date(s) de rédaction : 2009  
Cadre de l'étude : inventaire topographique  
Degré d'étude : étudié

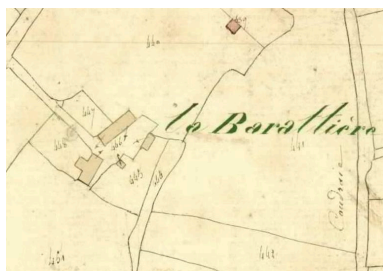
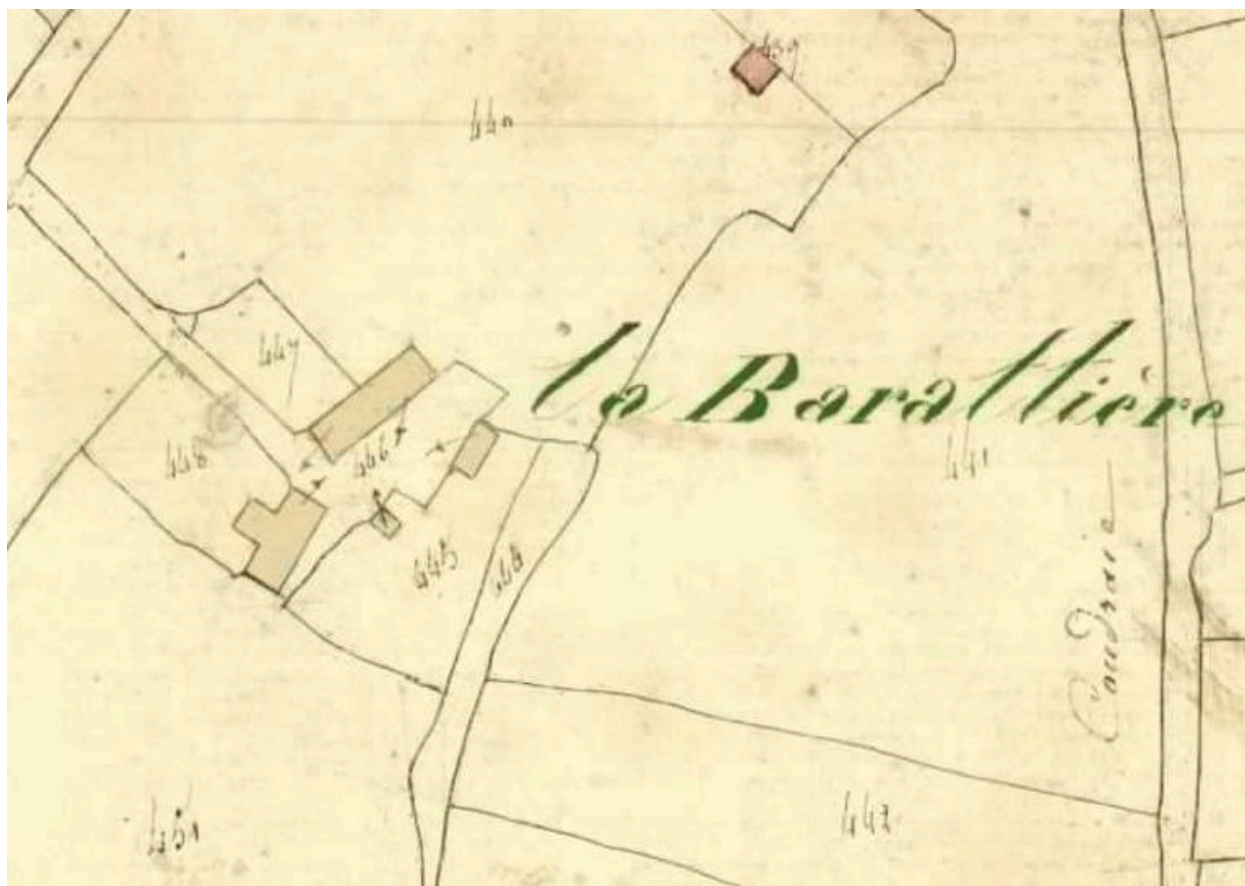
Extrait du plan cadastral de 1835.  
IVR52\_20097201237NUCA

Extrait du plan cadastral de 1835.

- Plan cadastral 1835, A3, extrait, échelle 1/2500e. (Archives départementales de la Sarthe ; PC 317/5).

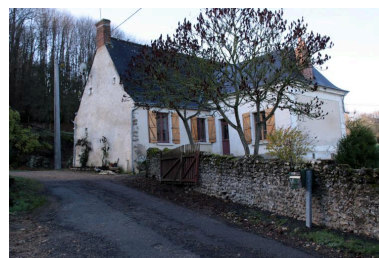
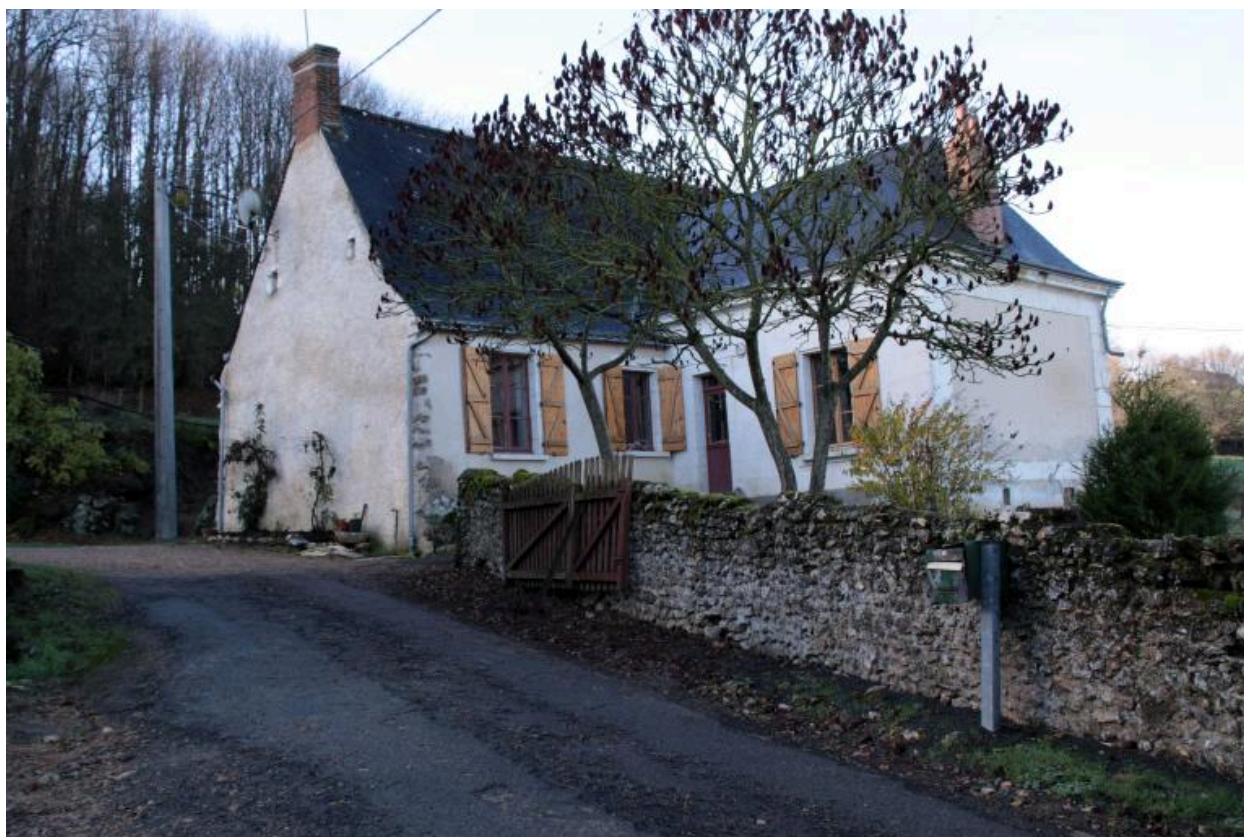
Maison, vue d'ensemble  
prise du nord-est.  
Phot. Jean-Baptiste Darrasse  
IVR52\_20097201689NUCA

Maison, vue d'ensemble prise du nord-est.

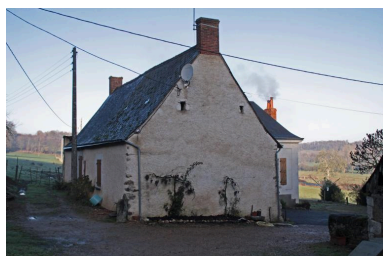
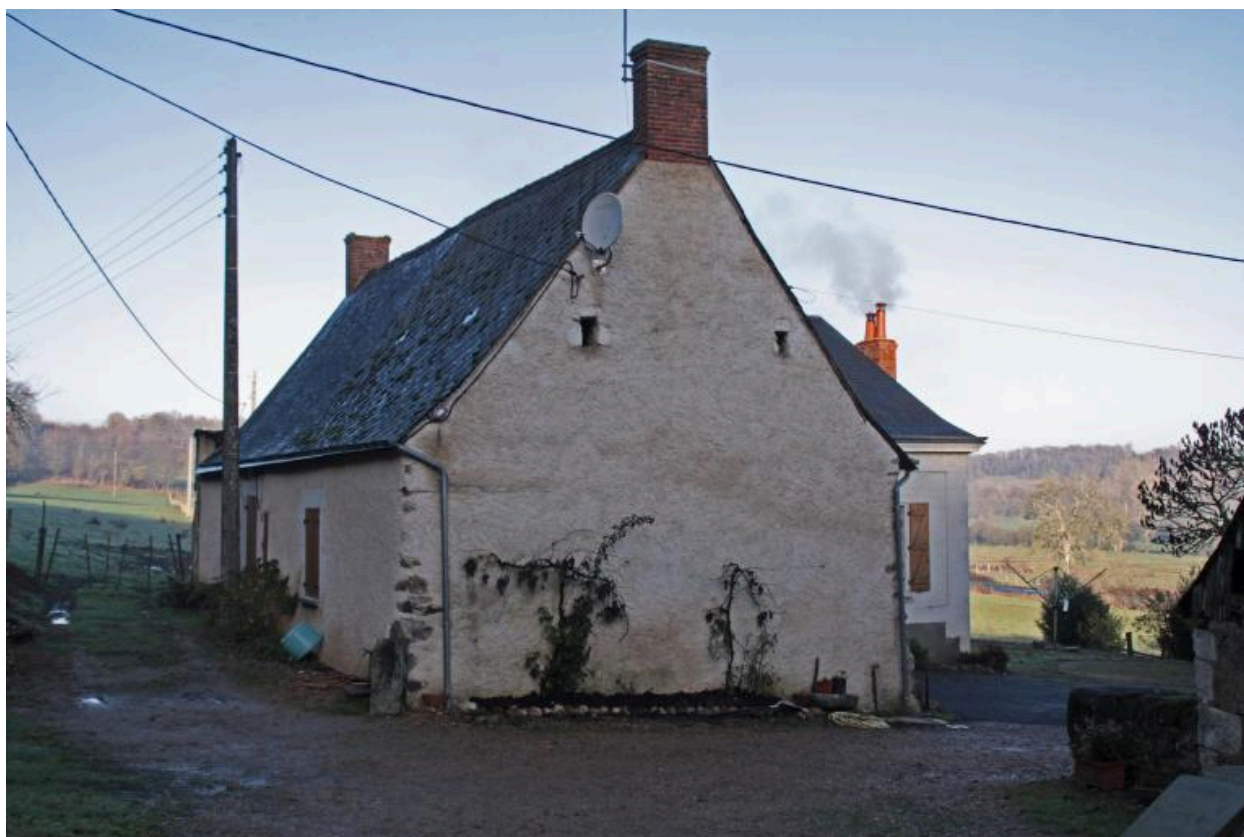
Maison, pignon est.  
Phot. Jean-Baptiste Darrasse  
IVR52\_20097201667NUCA

Maison, pignon est.

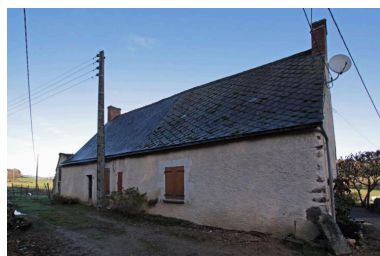
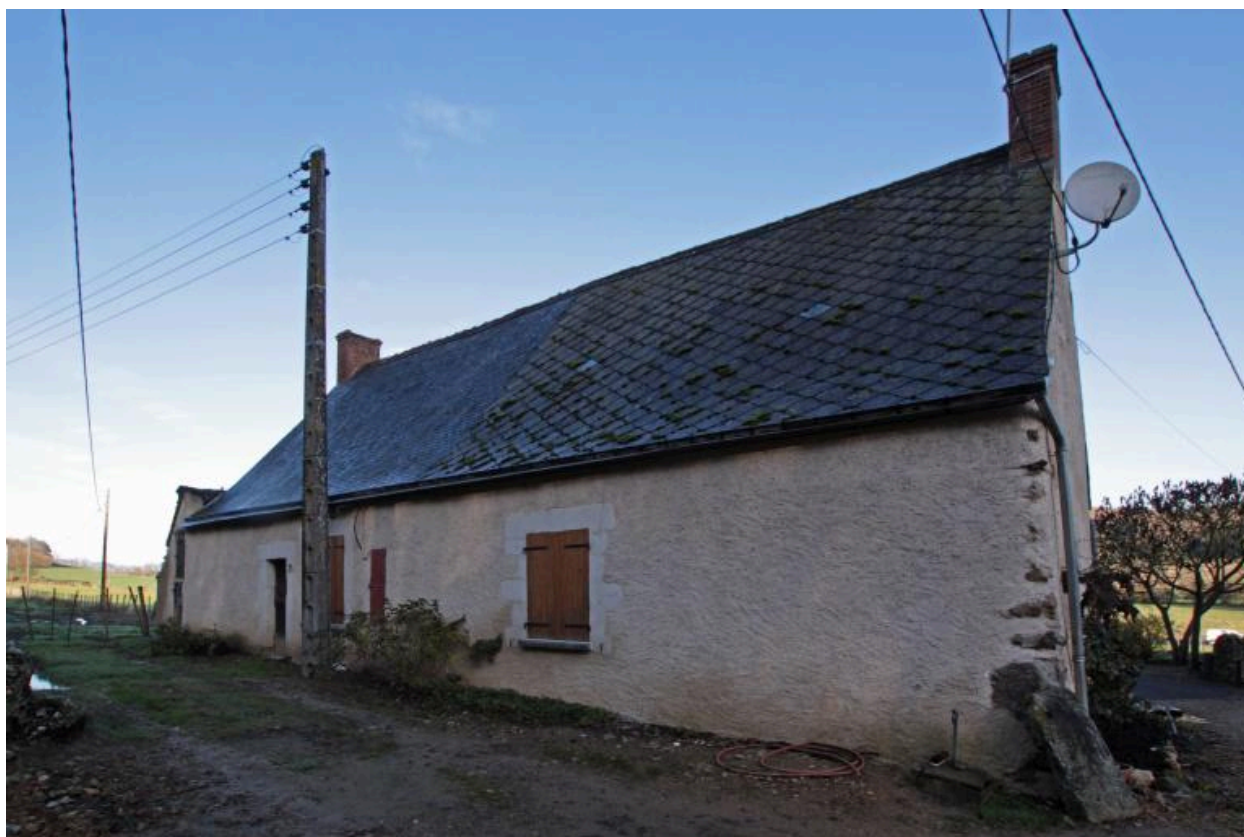
Maison : façade  
antérieure de la première  
construction, orientée au sud.  
Phot. Jean-Baptiste Darrasse  
IVR52\_20097201683NUCA

Maison : façade antérieure de la première construction, orientée au sud.

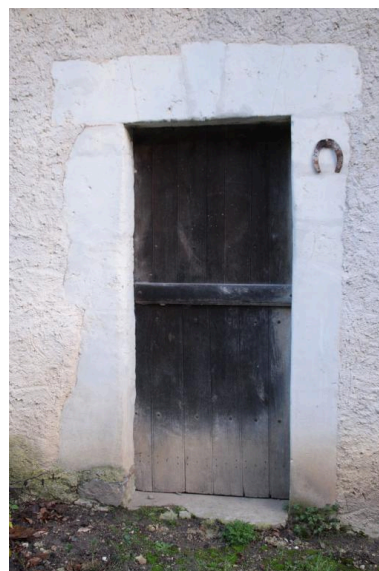
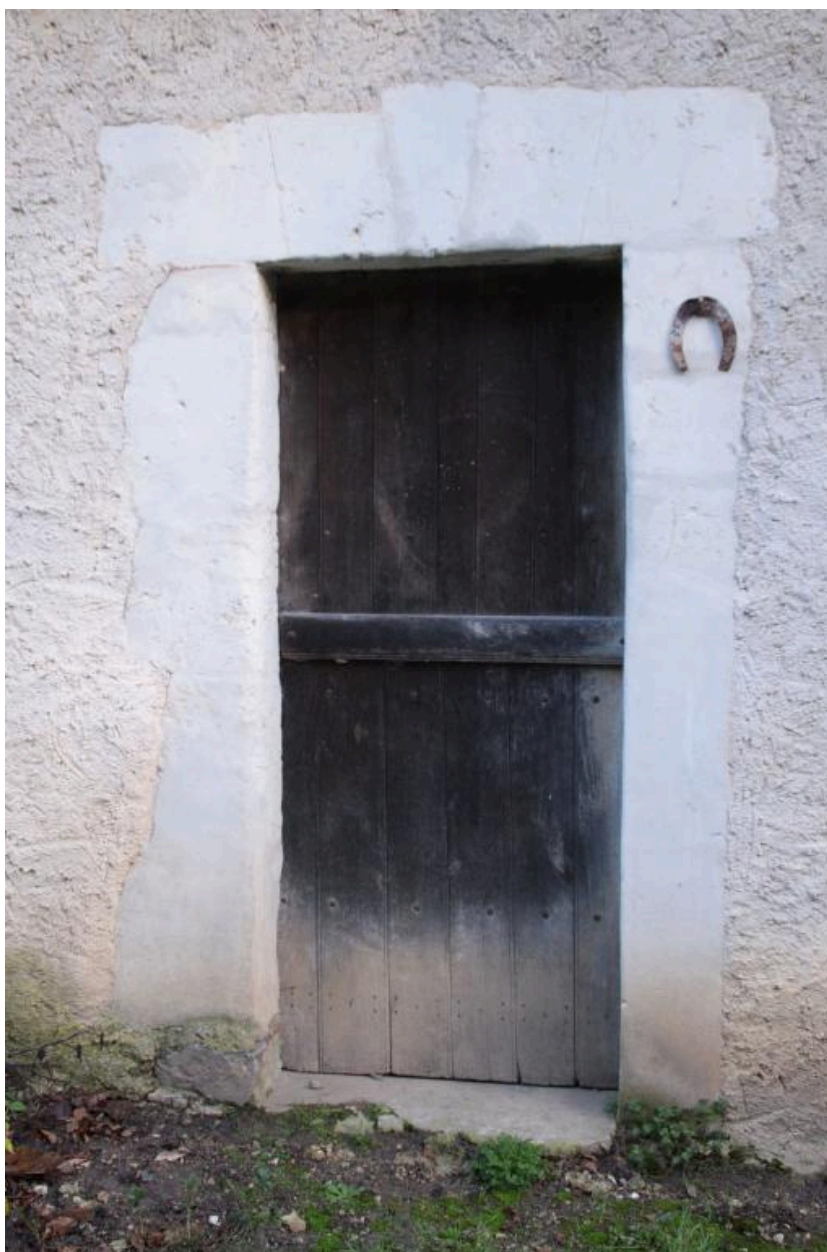
Maison : porte de la buanderie.  
Phot. Jean-Baptiste Darrasse  
IVR52\_20097201682NUCA

Maison : porte de la buanderie.

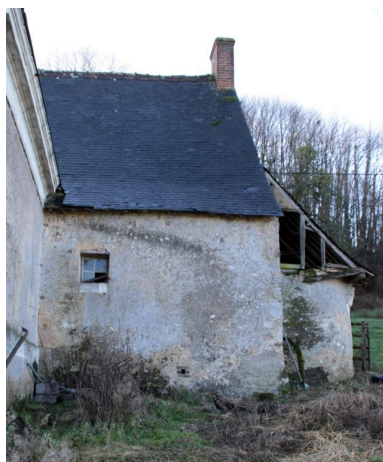
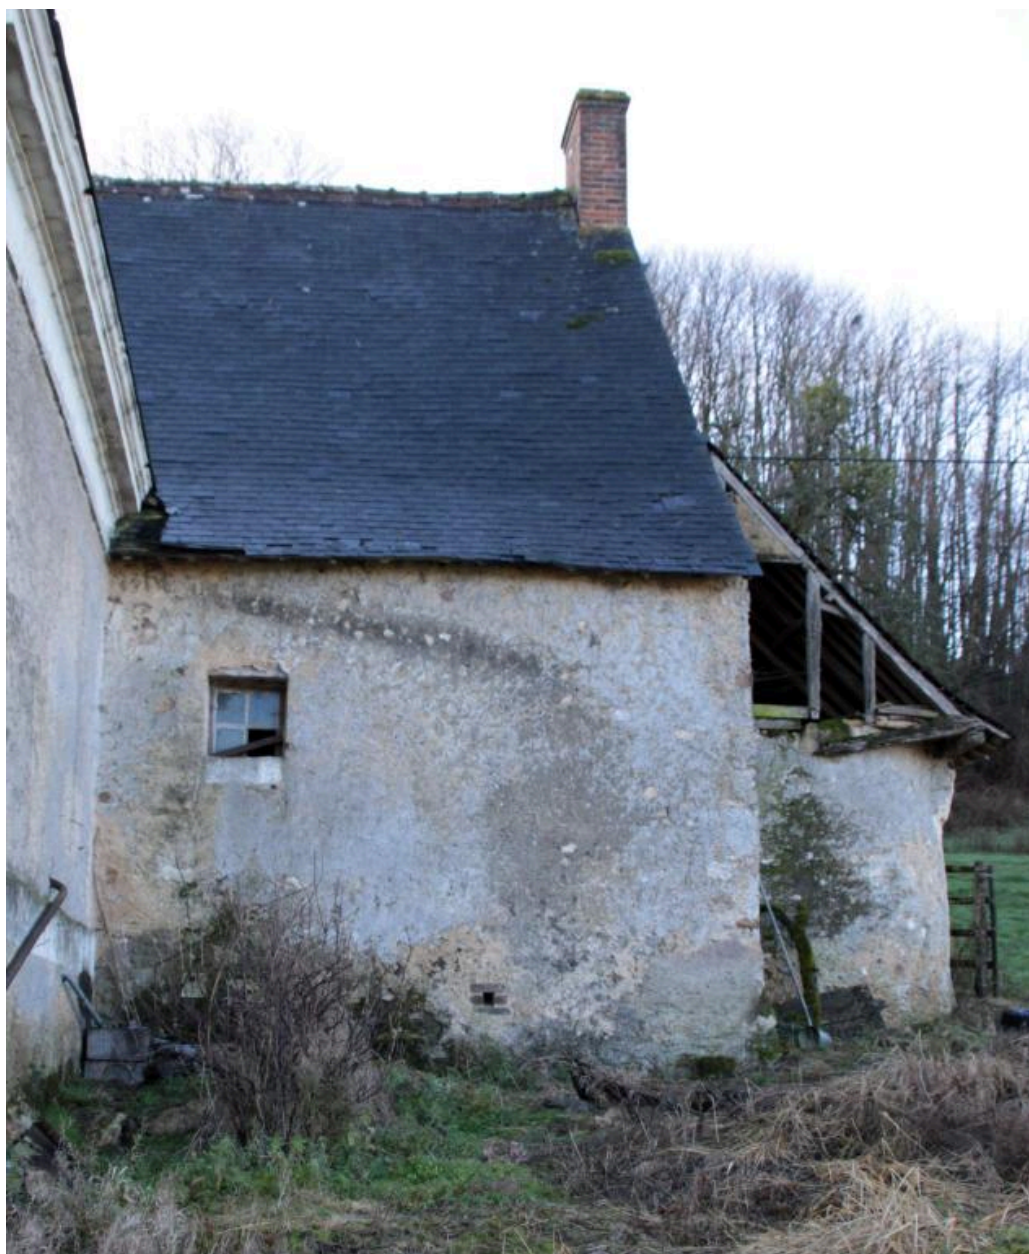
Maison, façade postérieure de la  
buanderie : petite baie de l'escalier.  
Phot. Jean-Baptiste Darrasse  
IVR52\_20097201686NUCA

Maison, façade postérieure de la buanderie : petite baie de l'escalier.

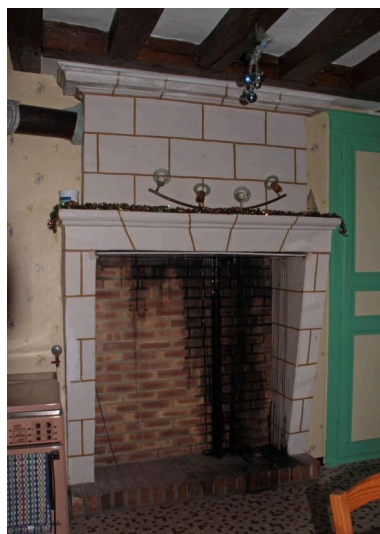
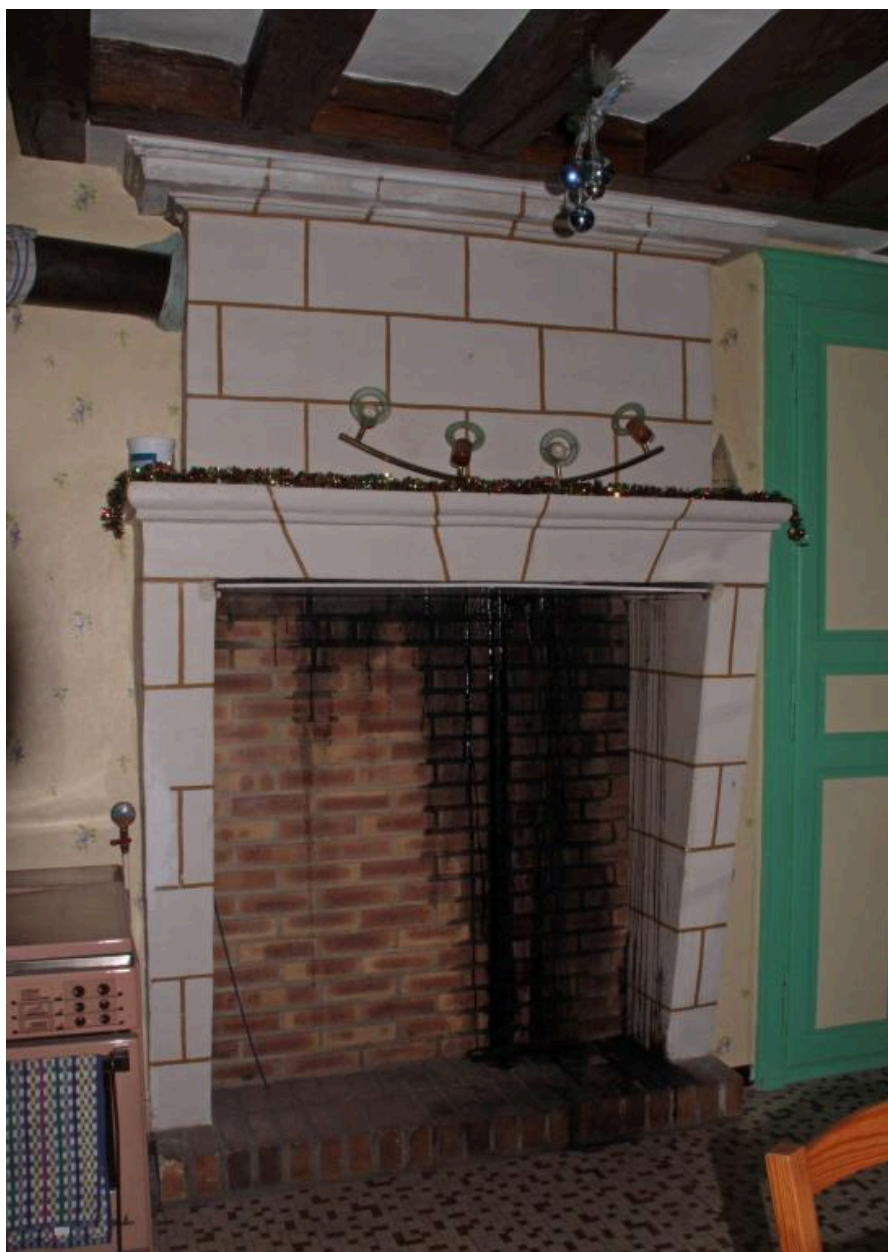
Maison, chambre à feu ajoutée  
au début du XIXe siècle.  
Phot. Jean-Baptiste Darrasse

Maison, chambre à feu ajoutée au début du XIXe siècle.

Cette demeure déclassée située à flanc de coteau sur la rive sud de la Veuve fut probablement celle d'un hobereau. En 1755, la Barattière est un petit logis relevant à foi et hommage de la terre de la Cour du Lorouër. Il appartient alors à Louis Gautron maître chirurgien demeurant à Rochecorbon près de Tours, qui la vend à Benoît de La Combe, cocher du corps de Madame la Dauphine, demeurant à Paris, rue Montmartre. La maison, alors qualifiée de borderie, se compose selon le texte de deux pièces à feu avec un four dans la seconde chambre appelée boulangerie. Il semble qu'on entrait par une porte cintrée placée au mur-pignon de la grande salle. La maison était couverte de bardeaux. Elle était accompagnée de trois jardins, d'une petite grange et d'une petite écurie sous un même toit. L'examen des lieux fait apparaître une maison à deux chambres à cheminée de dimension équivalente qui pourrait dater du XVI<sup>e</sup> siècle et avoir été divisée ultérieurement. Une échelle de meunier signalée en 1755, fut remplacée par un escalier tournant en bois s'appuyant sur un mur de maçonnerie rapporté. Avant 1835, la maison est agrandie : le plan forme depuis un T. L'adjonction est orientée est-ouest et renferme une troisième chambre à feu.

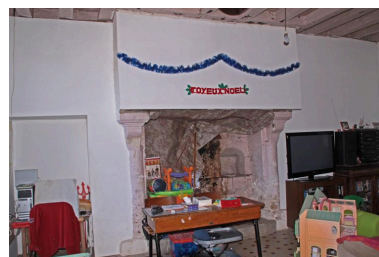
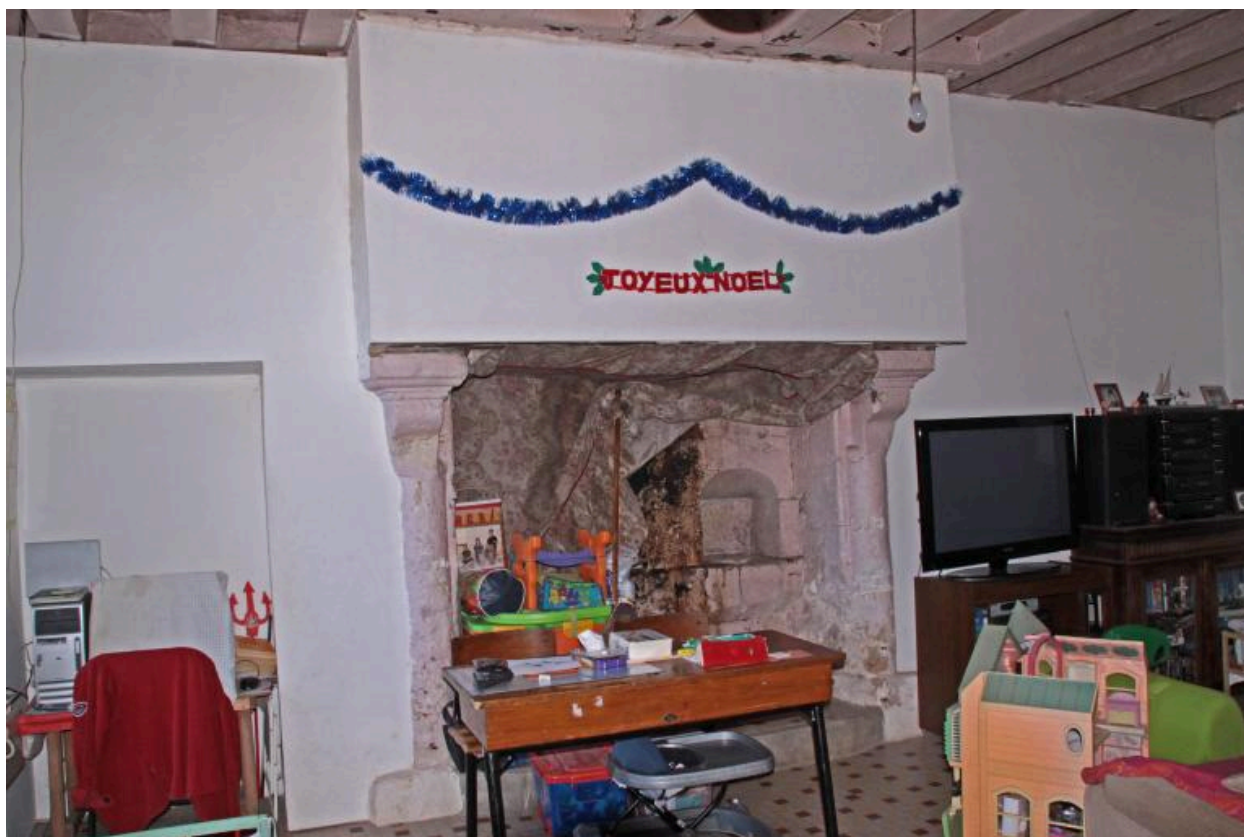
Maison, chambre principale :  
cheminée et ancienne porte  
obstruée sur le mur-pignon.  
Phot. Jean-Baptiste Darrasse  
IVR52\_20097201670NUCA

Maison, chambre principale : cheminée et ancienne porte obstruée sur le mur-pignon.

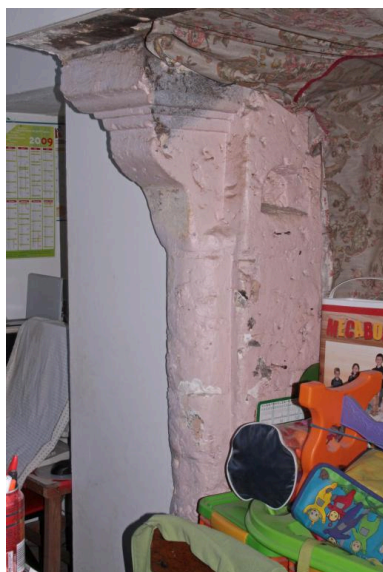
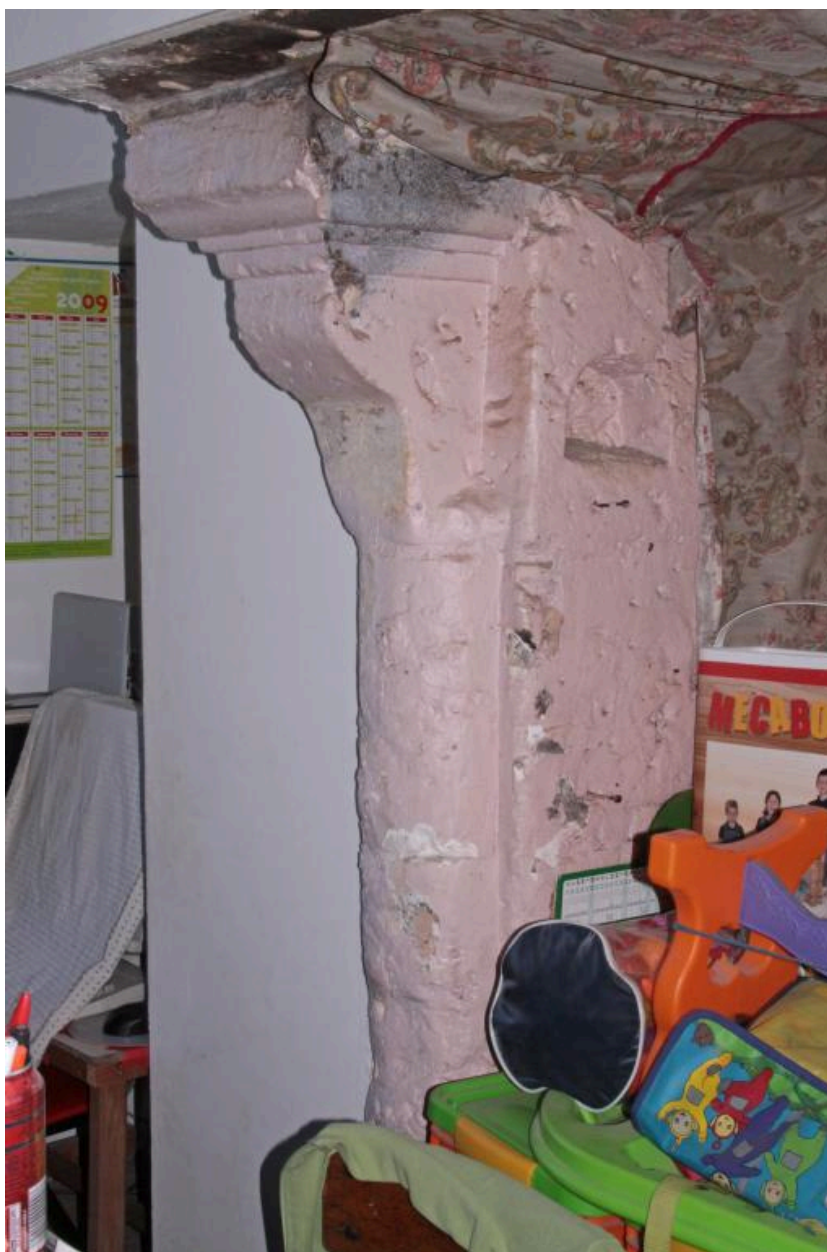
Chambre principale : piedroit gauche de la cheminée.  
Phot. Jean-Baptiste Darrasse  
IVR52\_20097201668NUCA

Chambre principale : piedroit gauche de la cheminée.

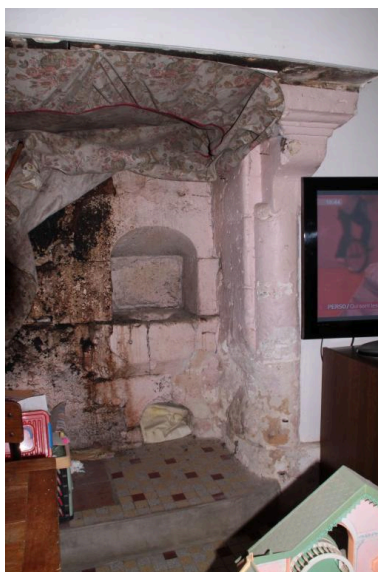
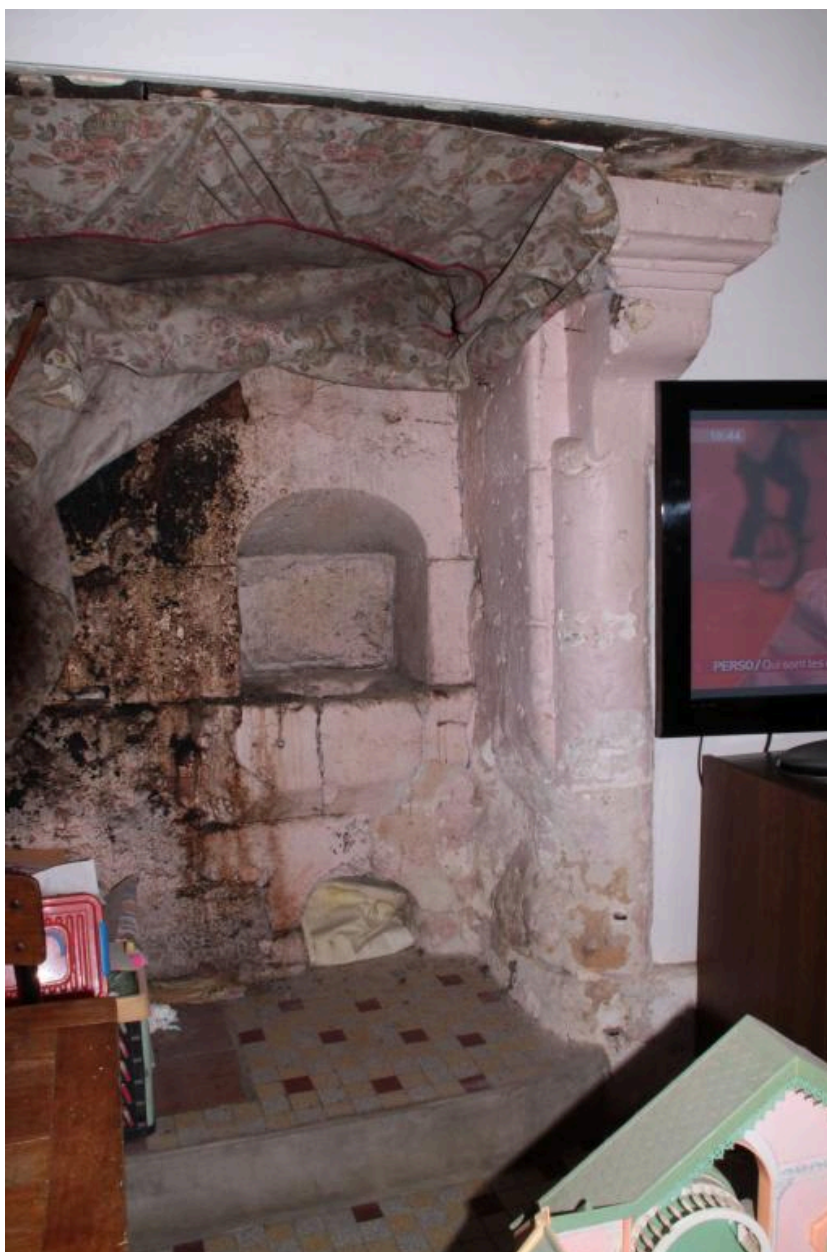
Chambre principale : piédroit droit de la cheminée et chauffe-plat.  
Phot. Jean-Baptiste Darrasse  
IVR52\_20097201669NUCA

Chambre principale : piédroit droit de la cheminée et chauffe-plat.

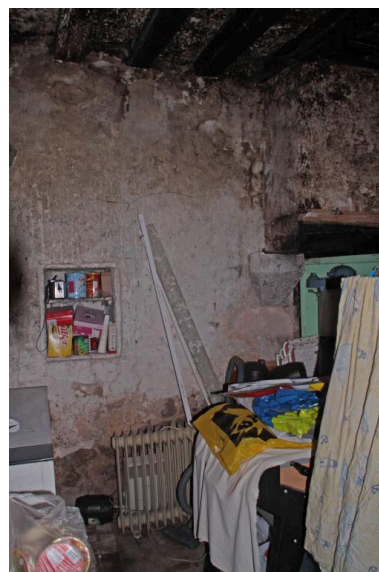
Buanderie : niche et cheminée dans le mur avec un linteau de bois.  
Phot. Jean-Baptiste Darrasse  
IVR52\_20097201672NUCA

Buanderie : niche et cheminée dans le mur avec un linteau de bois.

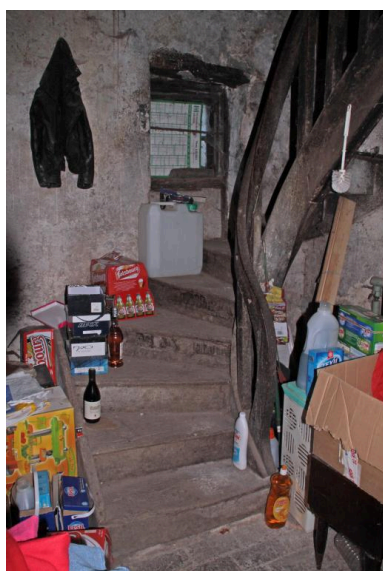
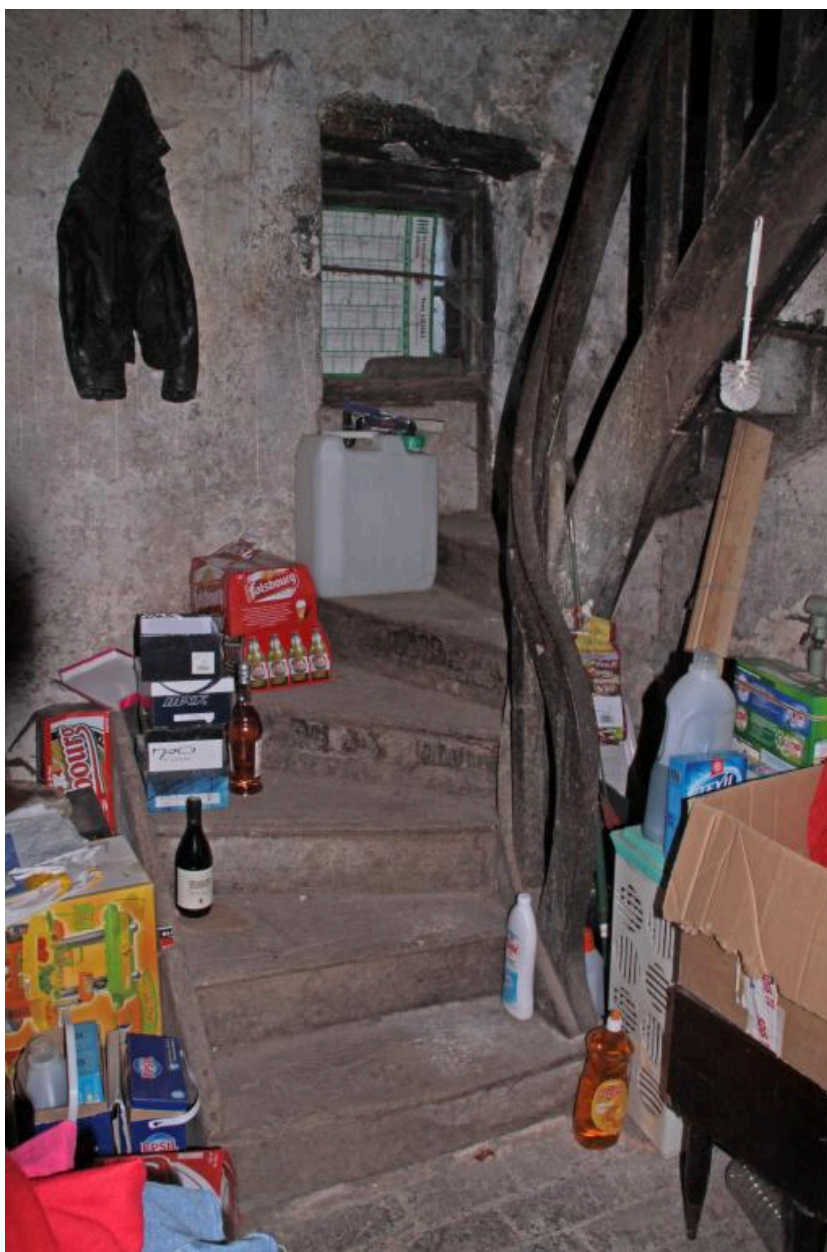
Buanderie : escalier remanié fin XVIIIe siècle et passant devant la fenêtre.  
Phot. Jean-Baptiste Darrasse  
IVR52\_20097201673NUCA

Buanderie : escalier remanié fin XVIIIe siècle et passant devant la fenêtre.

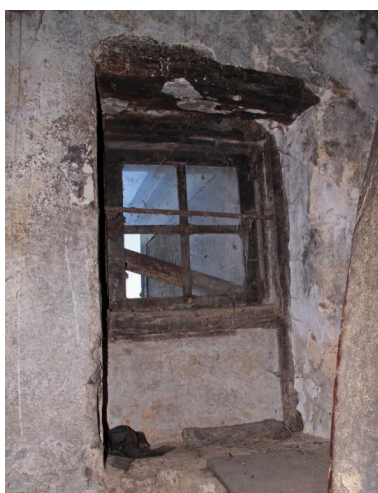
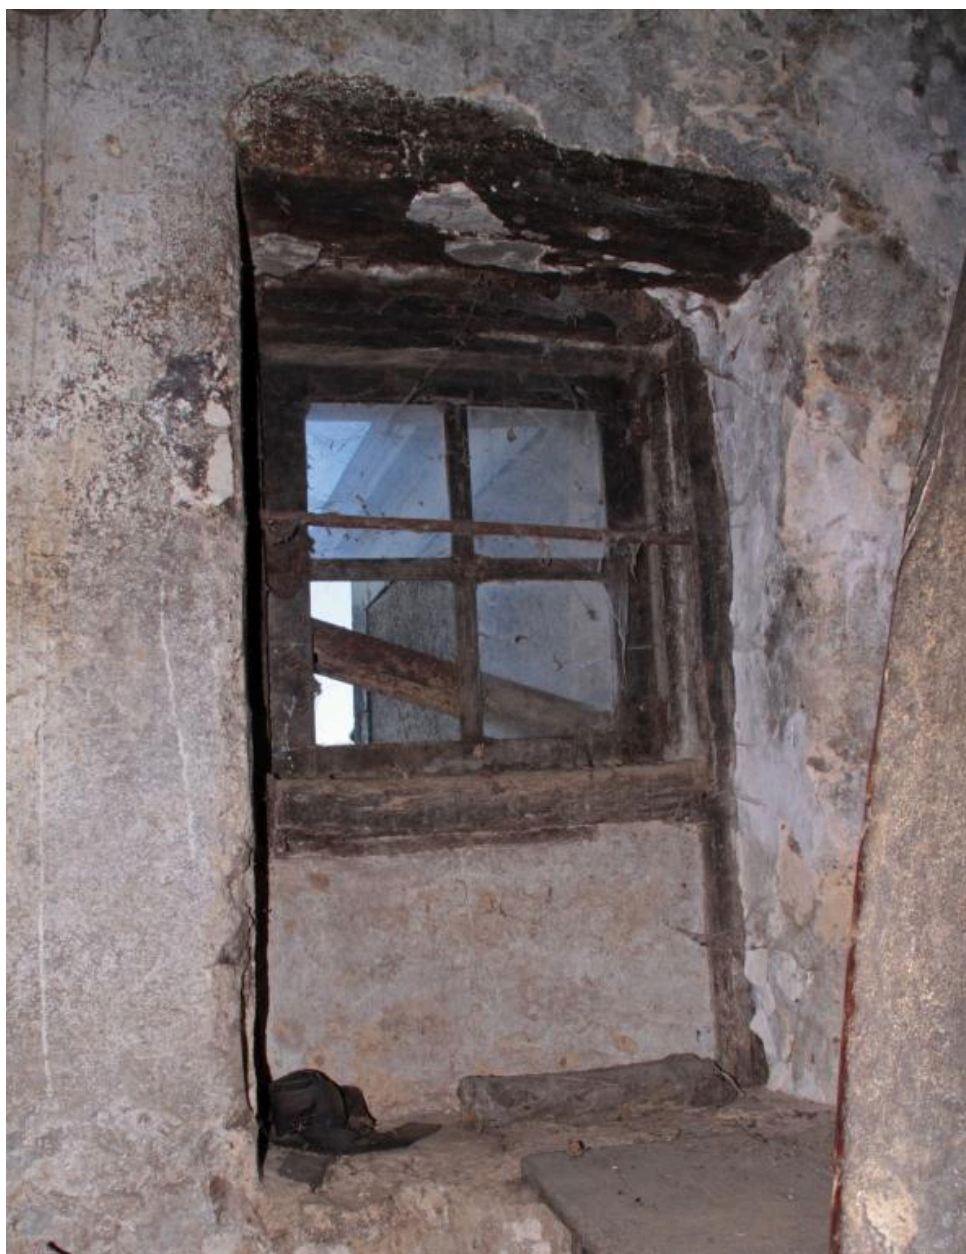
Buanderie : petite baie sur la façade postérieure.  
Phot. Jean-Baptiste Darrasse  
IVR52\_20097201681NUCA

Buanderie : petite baie sur la façade postérieure.

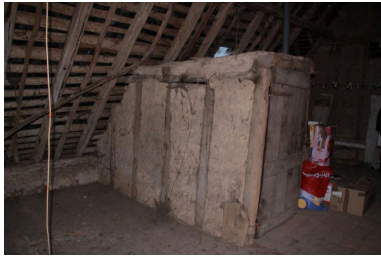
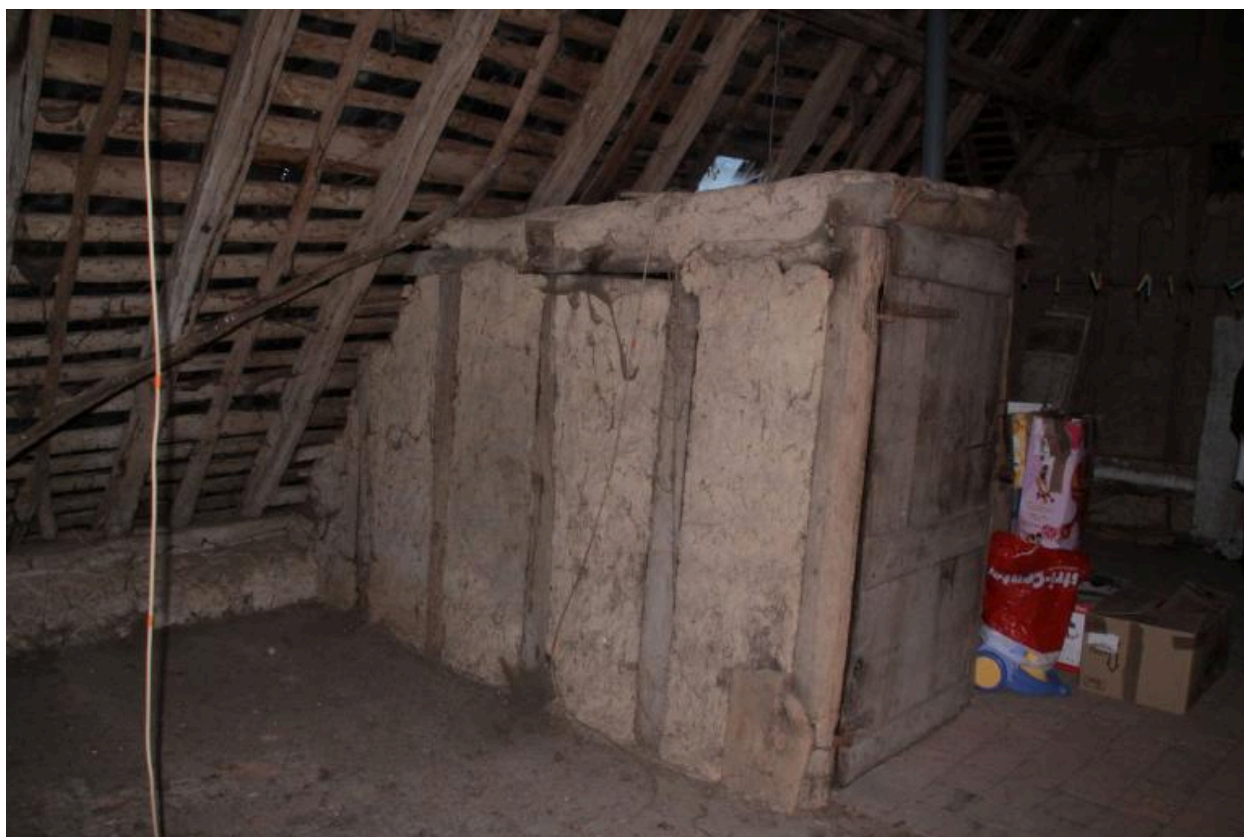
Façtage de la cage  
d'escalier en pan de bois.  
Phot. Jean-Baptiste Darrasse  
IVR52\_20097201675NUCA

Faîtage de la cage d'escalier en pan de bois.

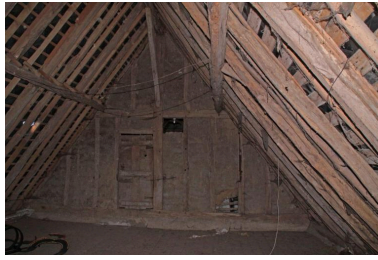
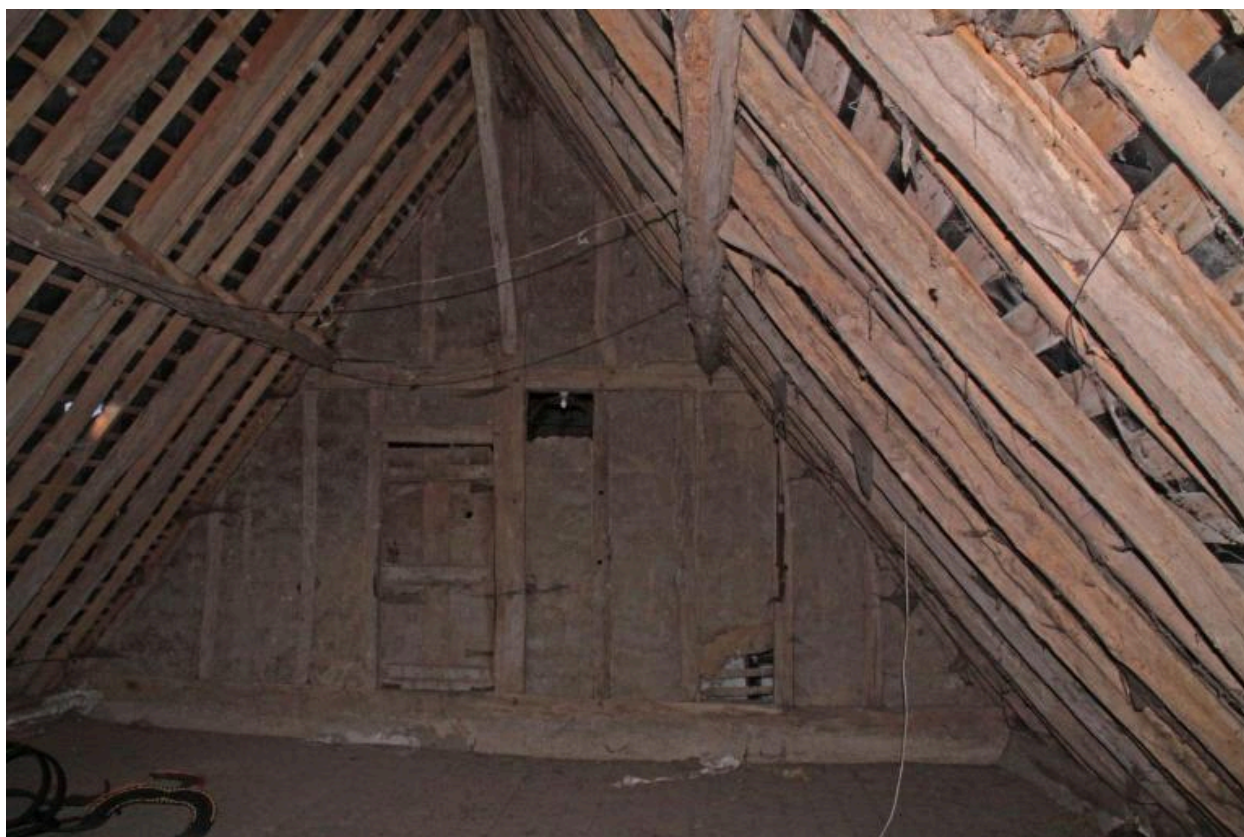
Comble : charpente à pannes dans  
des encoches et cloison à pan de bois.  
Phot. Jean-Baptiste Darrasse  
IVR52\_20097201676NUCA

Comble : charpente à pannes dans des encoches et cloison à pan de bois.

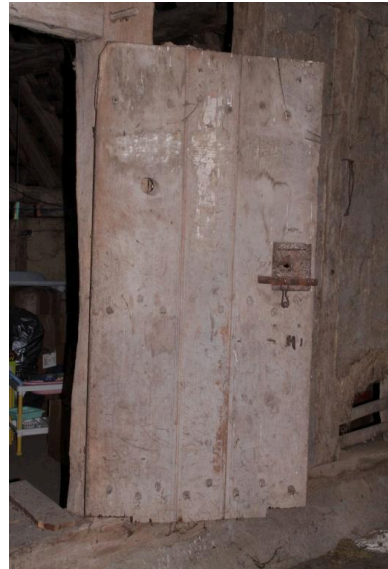
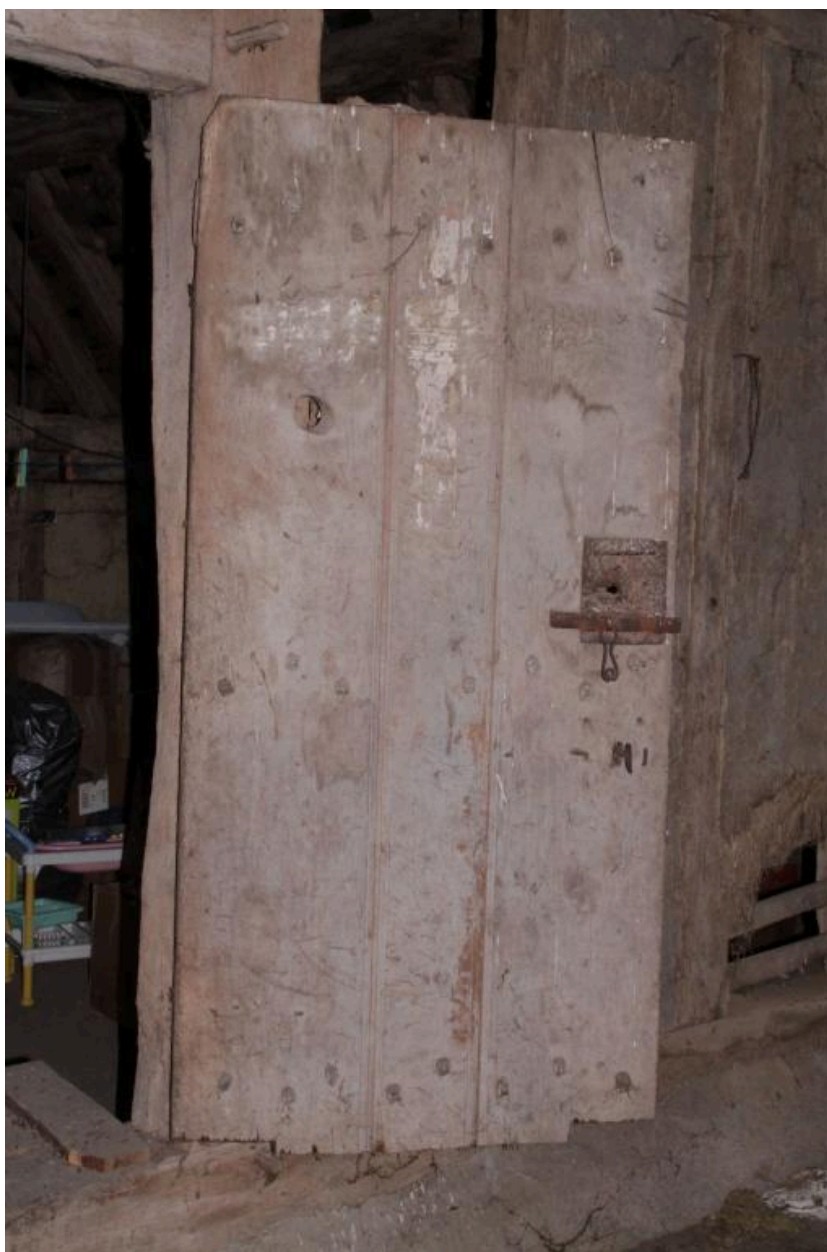
Cloison du comble :  
menuiserie de porte.  
Phot. Jean-Baptiste Darrasse  
IVR52\_20097201677NUCA

Cloison du comble : menuiserie de porte.

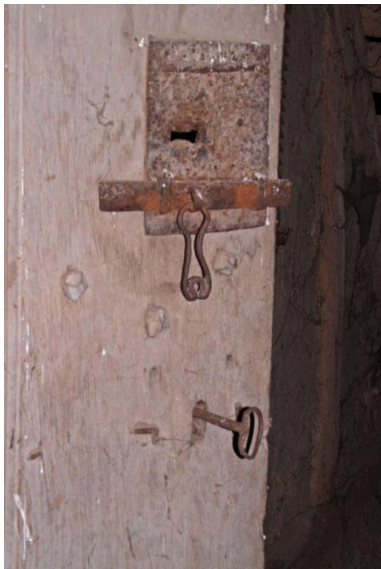
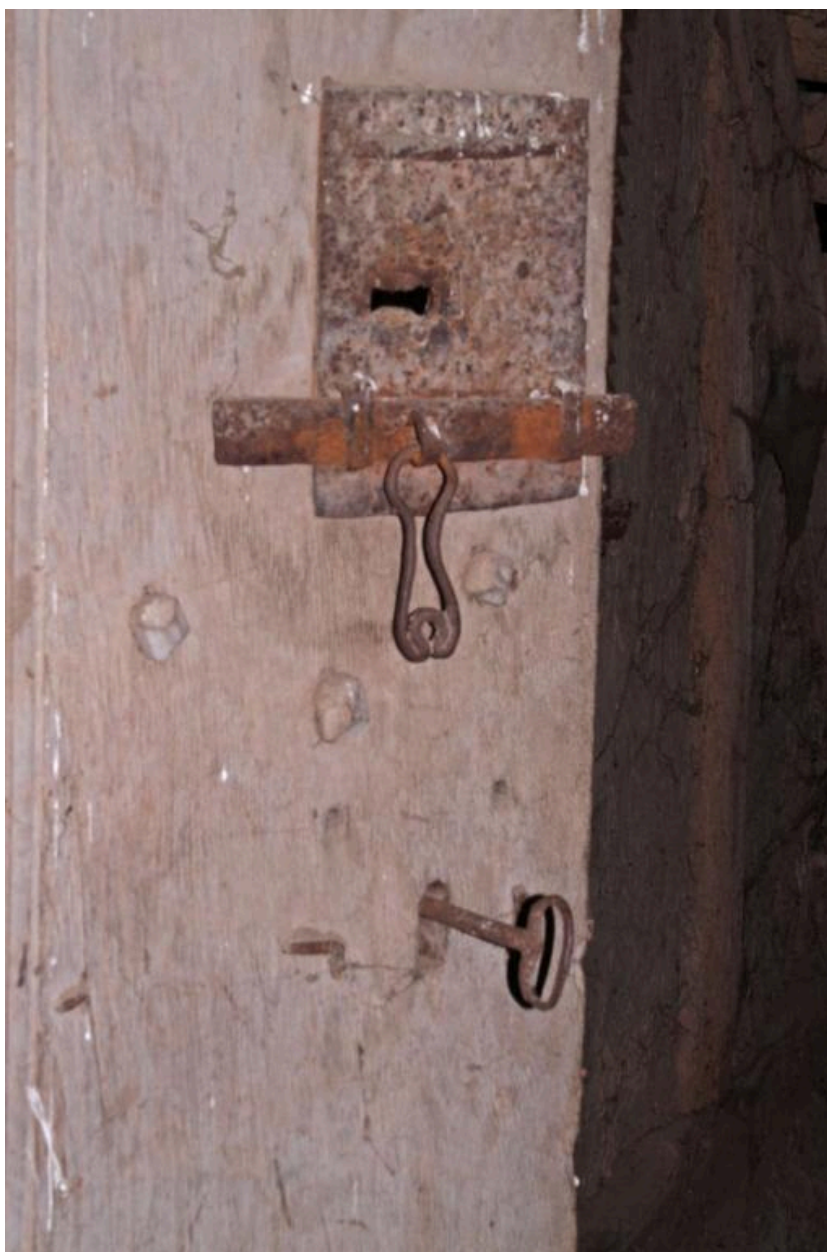
Porte de la cloison du  
comble : serrures différentes.  
Phot. Jean-Baptiste Darrasse  
IVR52\_20097201678NUCA

Porte de la cloison du comble : serrures différentes.

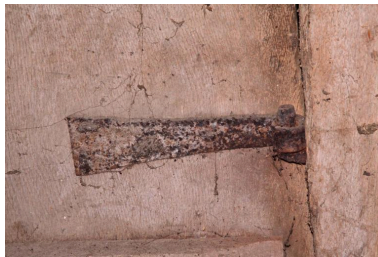
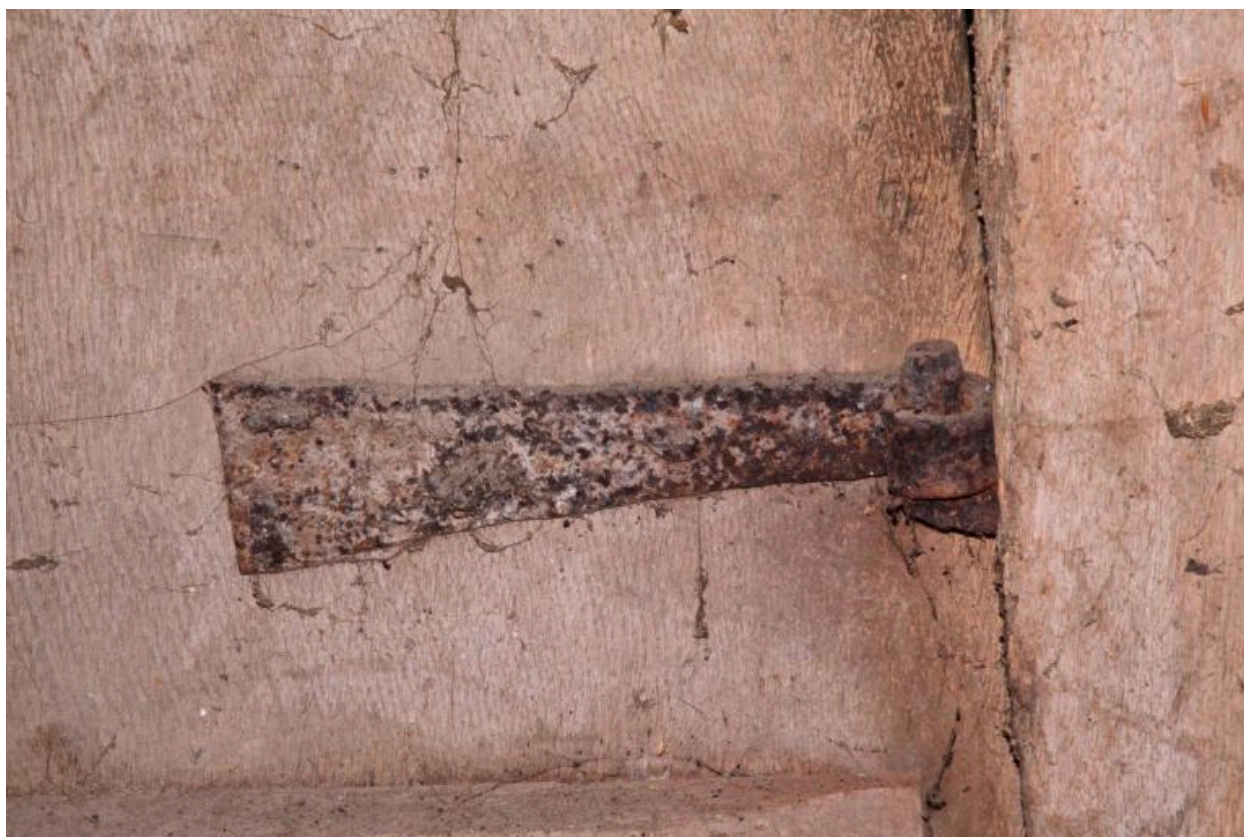
Porte de la cloison du  
comble : porte de la cloison,  
gond et penture inférieurs.  
Phot. Jean-Baptiste Darrasse  
IVR52\_20097201679NUCA

Porte de la cloison du comble : porte de la cloison, gond et penture inférieurs.
