Pays de la Loire, Sarthe  
Saint-Pierre-du-Lorouër  
la Barattière

## Ferme, la Coudraie

Numéro de dossier : IA72001215  
Date de l'enquête initiale : 2009  
Date(s) de rédaction : 2009  
Cadre de l'étude : inventaire topographique  
Degré d'étude : étudié

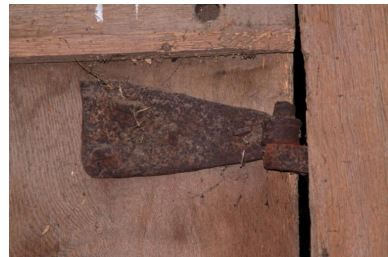
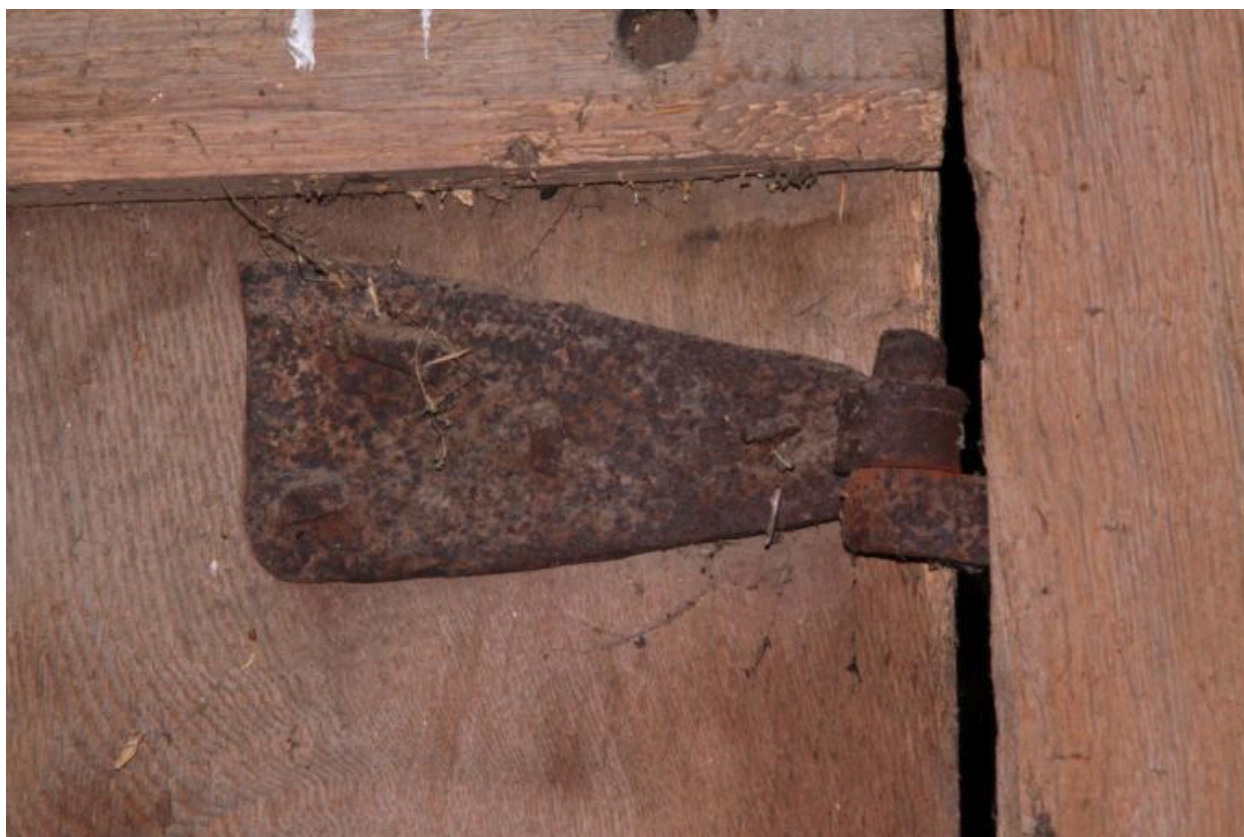
Porte de la cloison du comble :  
gond et penture supérieurs.  
Phot. Jean-Baptiste Darrasse  
IVR52\_20097201680NUCA

Porte de la cloison du comble : gond et penture supérieurs.

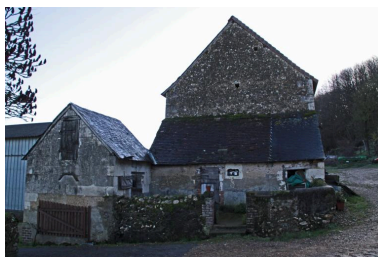
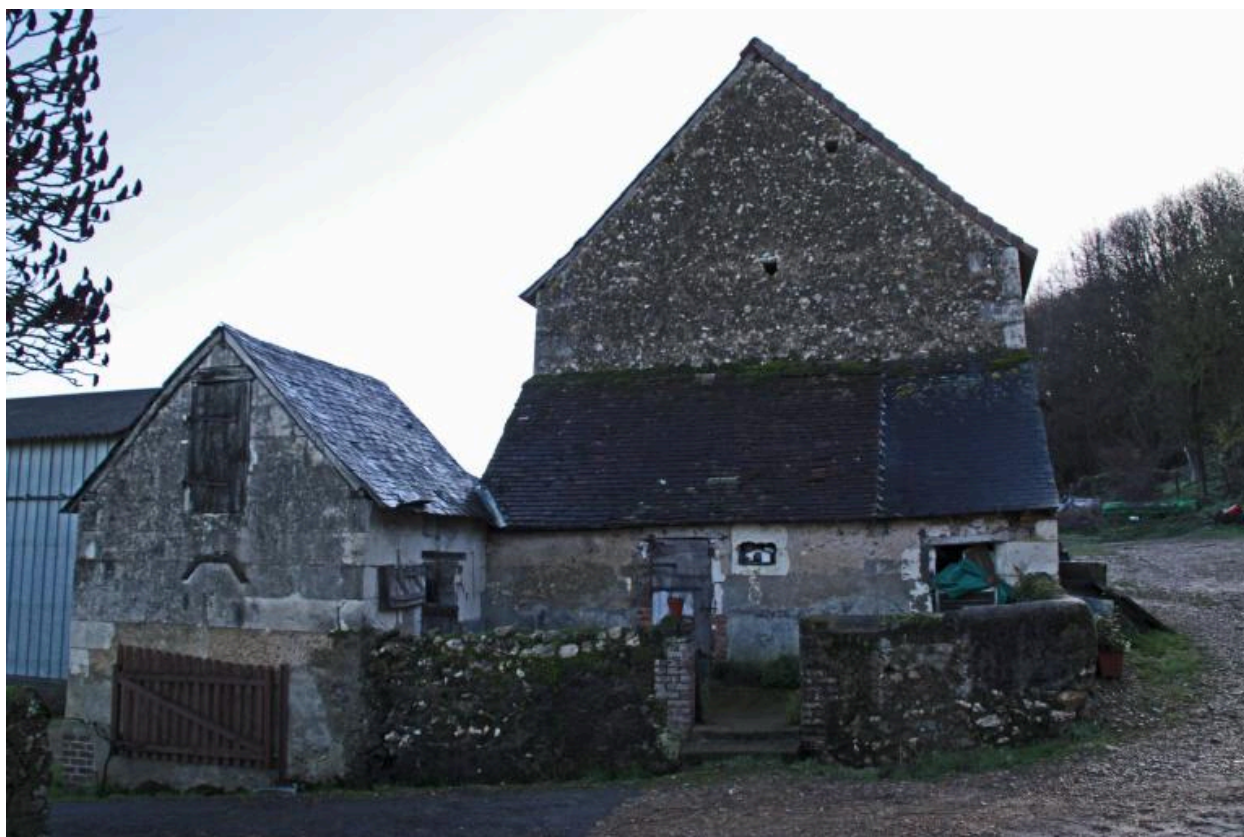
Toits à porcs.  
Phot. Jean-Baptiste Darrasse  
IVR52\_20097201687NUCA

Toits à porcs.

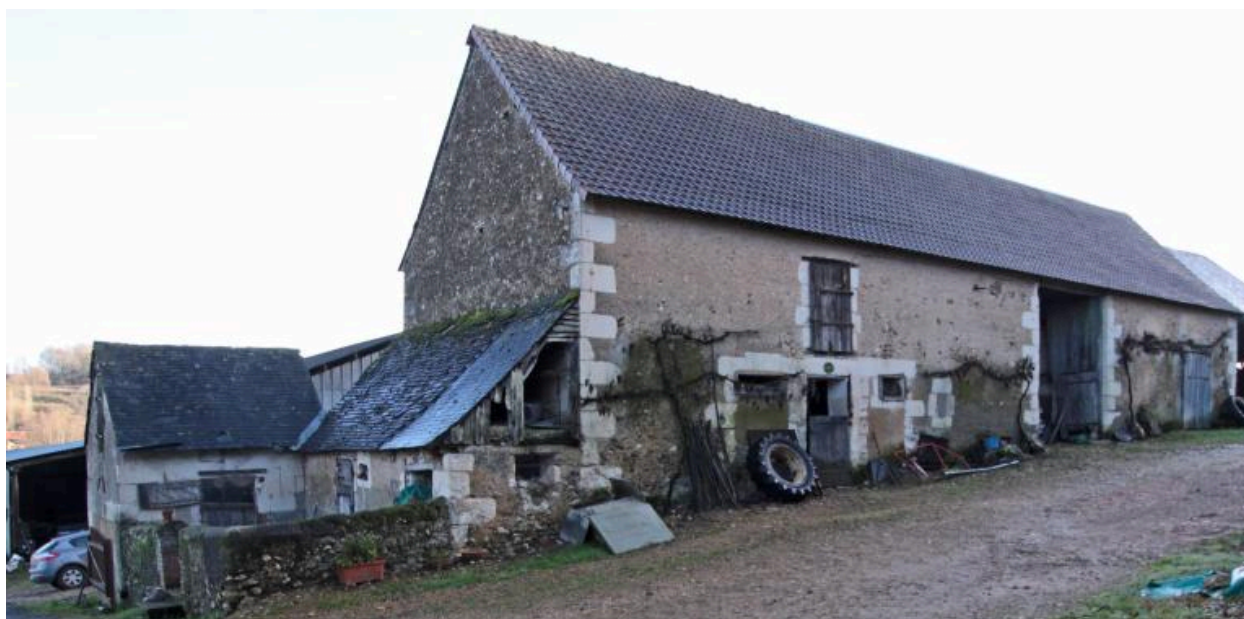
Grange-étable et toits à porcs  
reconstruits au XIXe siècle.  
Phot. Jean-Baptiste Darrasse  
IVR52\_20097201685NUCA

Grange-étable et toits à porcs reconstruits au XIXe siècle.
