## **Rangée de maisons, chemin du Bouzaire**

Numéro de dossier : IA44004058  
Date de l'enquête initiale : 2008  
Date(s) de rédaction : 2008  
Cadre de l'étude : inventaire topographique  
Degré d'étude : repéré

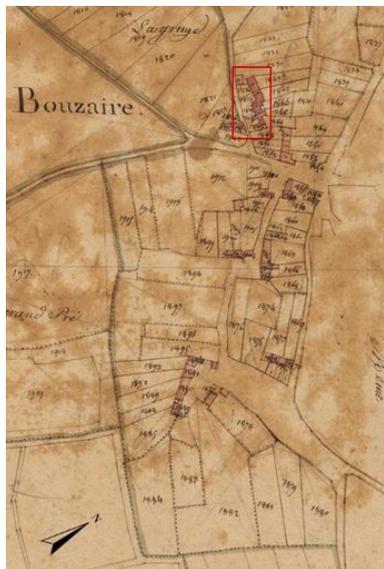
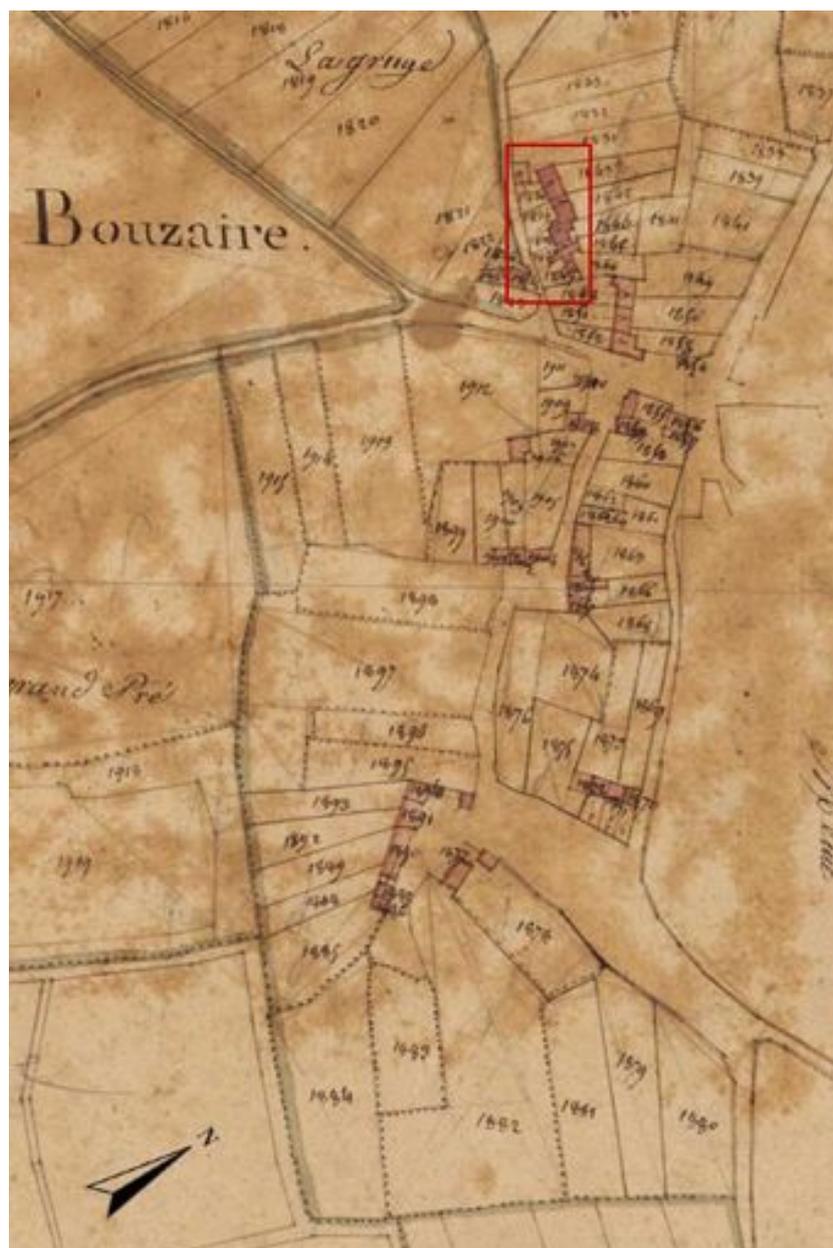
Extrait du plan cadastral de 1819, section C3, parcelles n° 1825, 1826, 1829, 1830, 1847.  
IVR52\_20094404006NUCA

Extrait du plan cadastral de 1819, section C3, parcelles n° 1825, 1826, 1829, 1830, 1847.

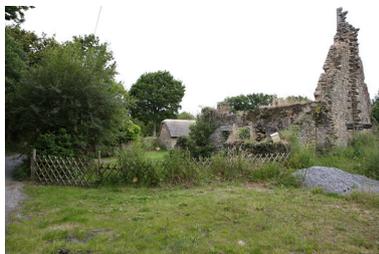
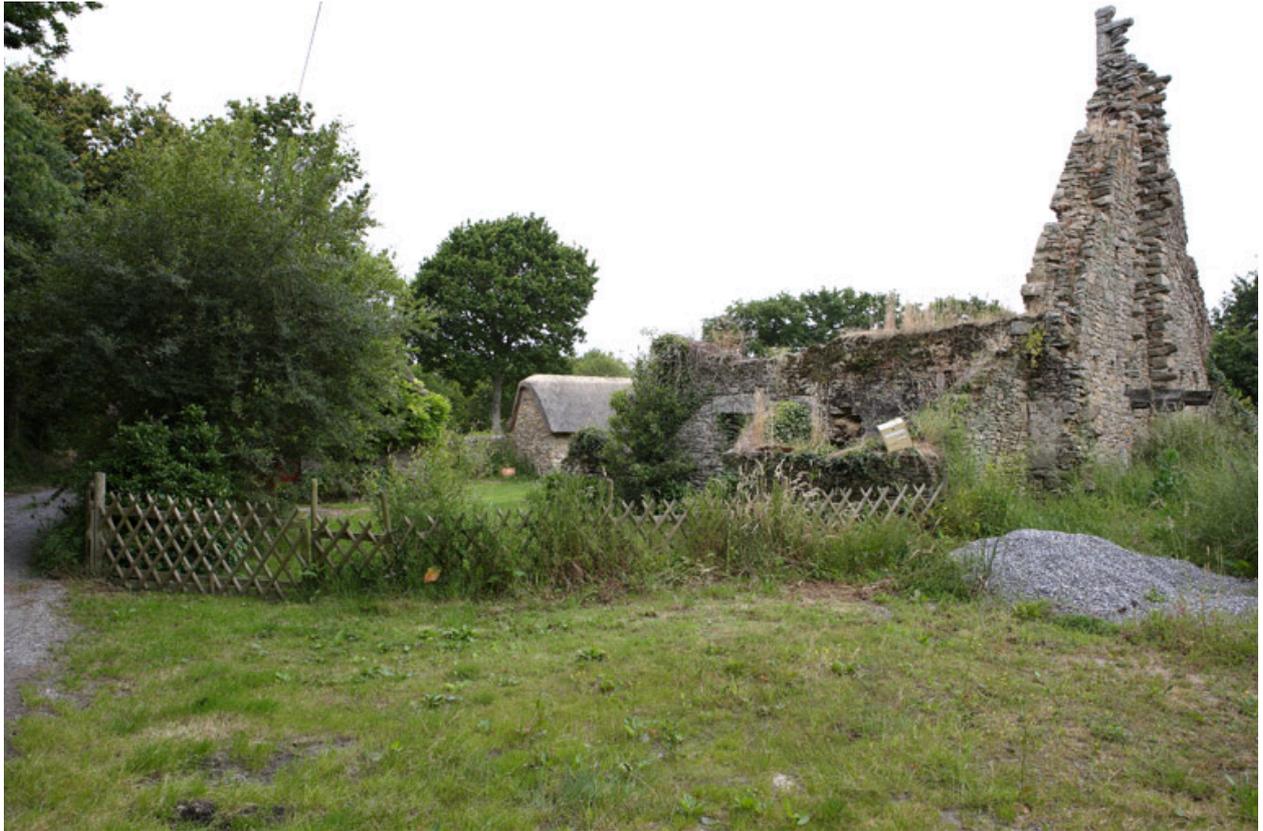
Vue d'ensemble depuis le sud-est.  
Phot. Denis Pillet  
IVR52\_20084401977NUCA

Vue d'ensemble depuis le sud-est.

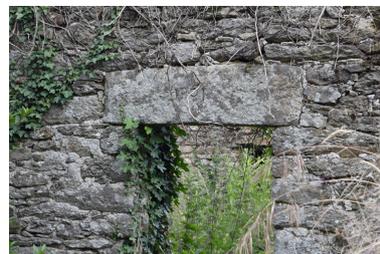
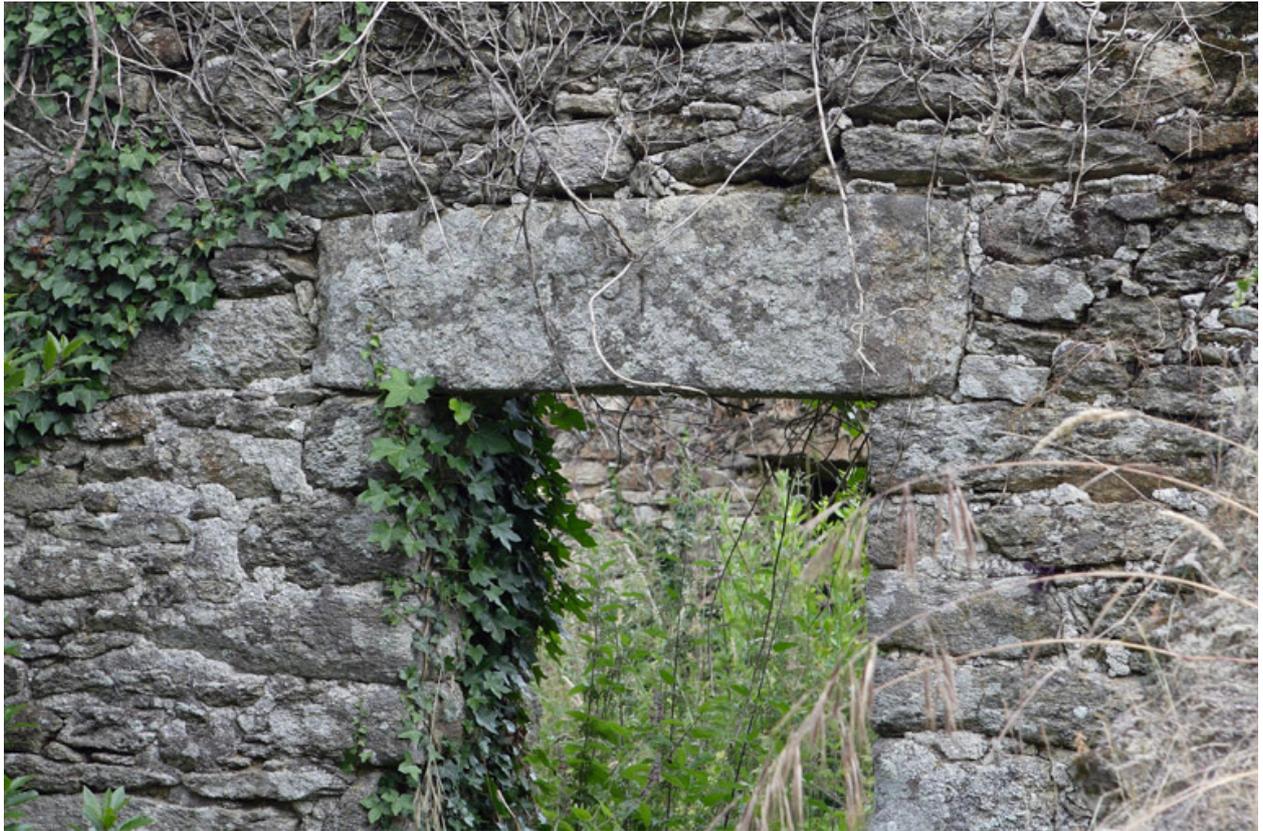
Ancienne rangée de maisons composée de cinq unités d'habitation en 1818. Seul le premier logis, portant le chronogramme 1761 sur le linteau de sa porte, est conservé à l'état de vestiges. Son pignon est porte le négatif du conduit de cheminée d'un second logis. Le bâtiment sud - probablement une ancienne remise - signalé sur le cadastre de 1818, a été transformé en habitation.

Détail du linteau de la porte daté 1761.  
Phot. Denis Pillet  
IVR52\_20084401976NUCA

Détail du linteau de la porte daté 1761.

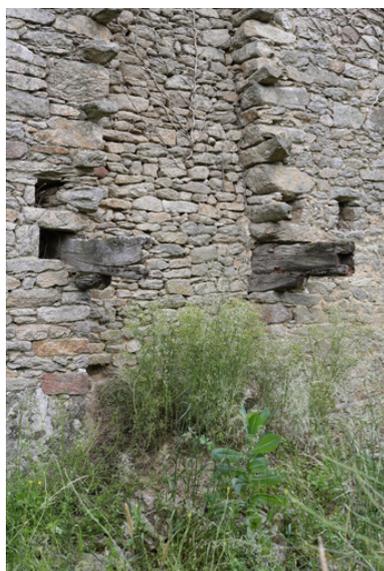
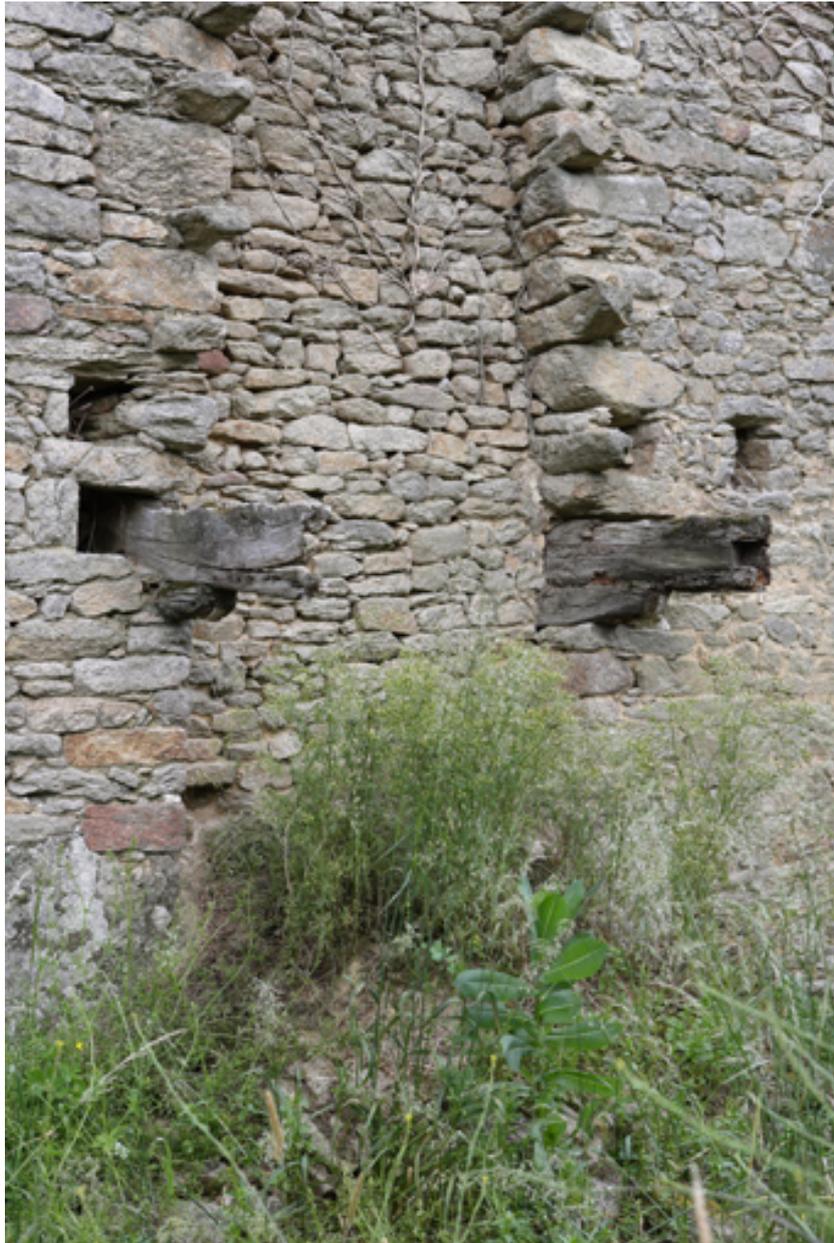
Détail des vestiges de la cheminée du deuxième logis.  
Phot. Denis Pillet  
IVR52\_20084401978NUCA

Détail des vestiges de la cheminée du deuxième logis.

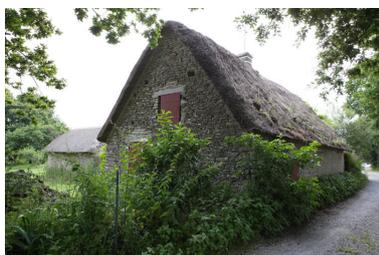
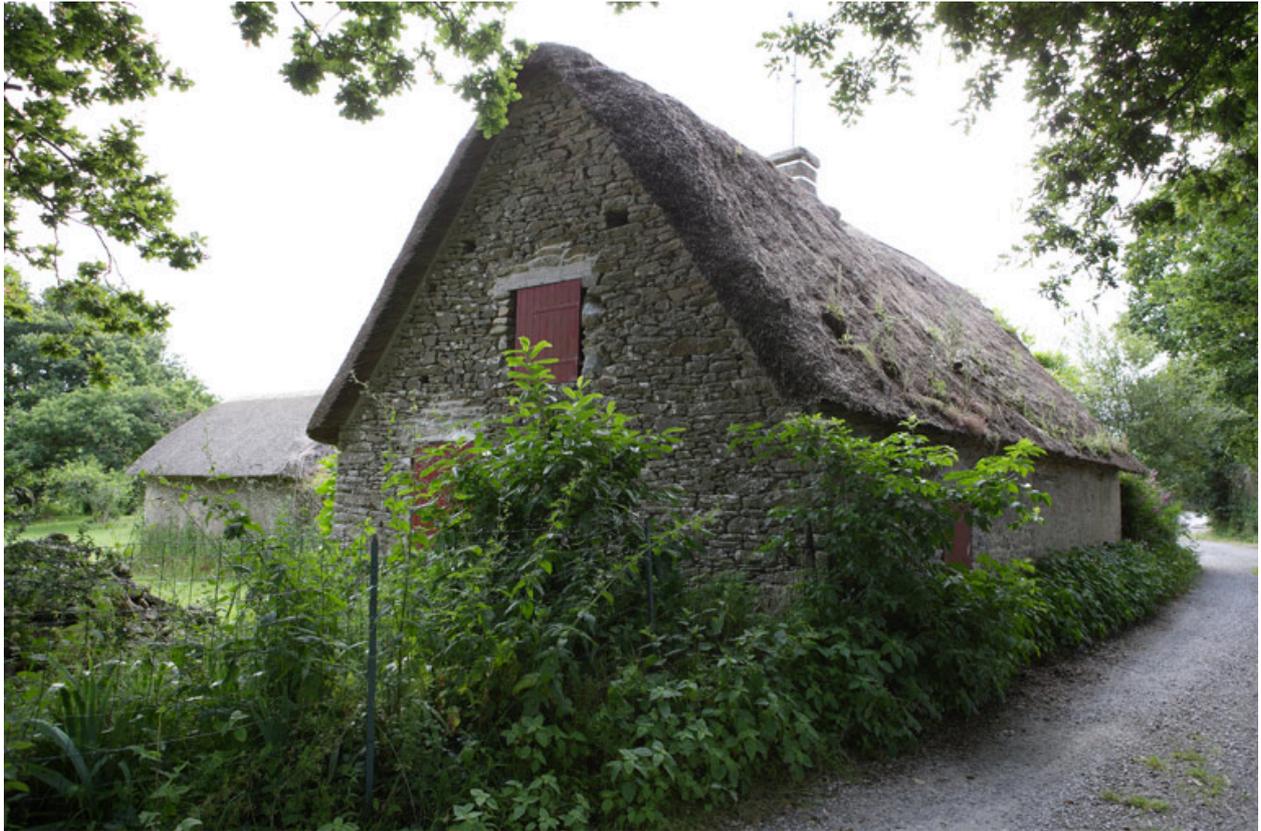
Vue de l'ancienne remise transformée en habitation.  
Phot. Denis Pillet  
IVR52\_20084401975NUCA

Vue de l'ancienne remise transformée en habitation.
