Pays de la Loire, Loire-Atlantique  
Guérande  
6 rue Saint-Michel

## Maison, 6 rue Saint-Michel

Numéro de dossier : IA44004323  
Date de l'enquête initiale : 2005  
Date(s) de rédaction : 2007  
Cadre de l'étude : inventaire topographique  
Degré d'étude : étudié

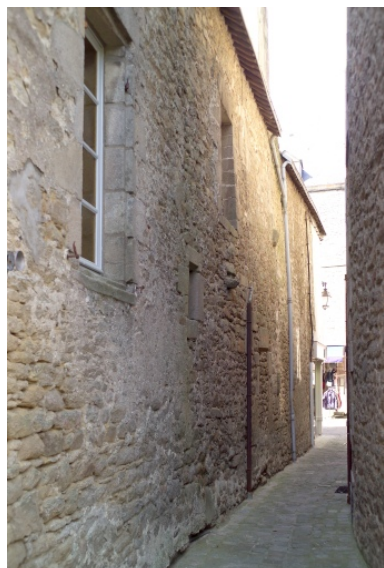
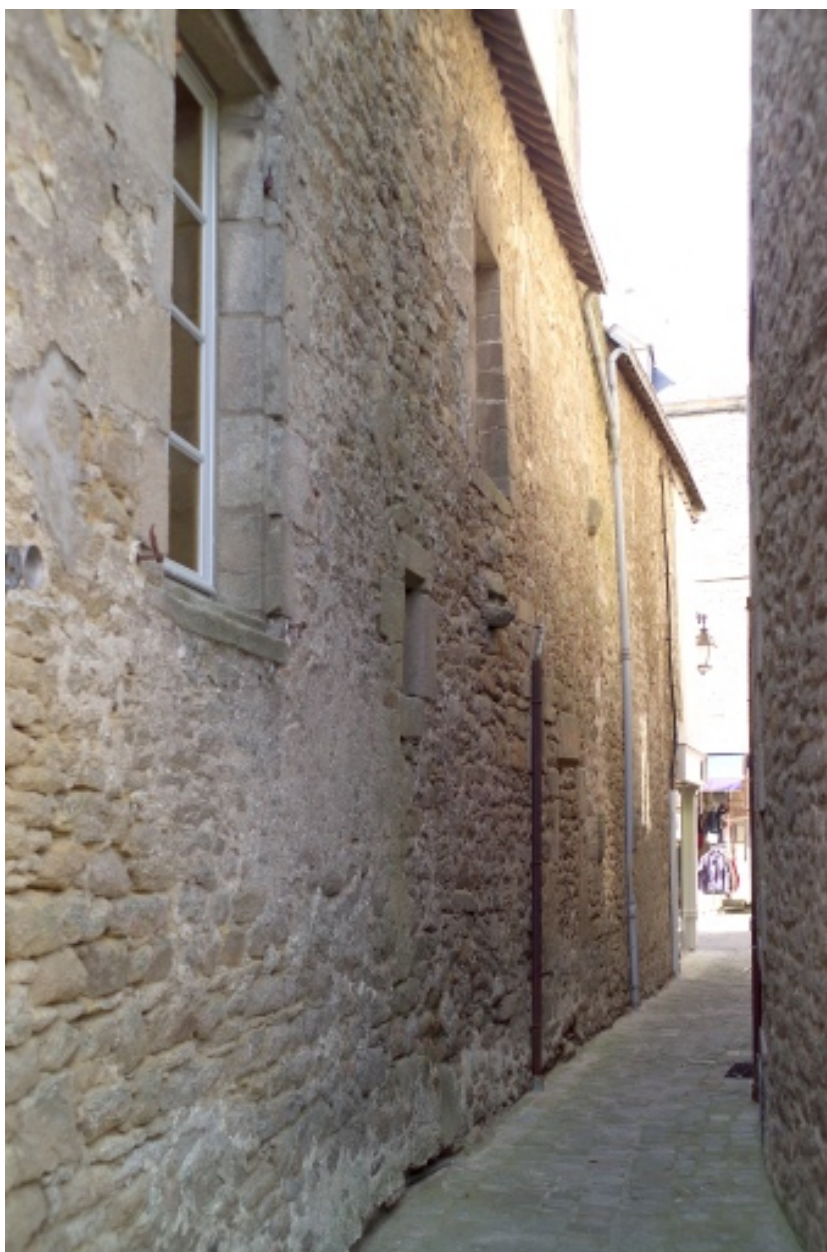
Vue du mur gouttereau  
dans la ruelle Saint-Michel.  
Phot. Denis Pillet  
IVR52\_20074400760NUCA

Vue du mur gouttereau dans la ruelle Saint-Michel.

Le bâtiment perpendiculaire à la rue saint-Michel cadastré AK 284 présente un rez-de-chaussée surmonté d'un étage carré et d'un grenier. Le mur gouttereau bordant la ruelle Saint-Michel conserve des éléments d'architecture anciens : pierre d'évier, ouvertures chanfreinées murées. Le mur gouttereau ouest, donnant dans une cour a manifestement été repris à une période indéterminée (XVIIIe siècle ?). Le bâtiment est agrandi à la fin du XIXe ou au début du XXe siècle en avançant de quelques mètres sur la rue. La rupture de maçonnerie visible sur les murs gouttereaux et le traitement de la charpente en attestent. À l'intérieur, le rez-de-chaussée conserve une cheminée en granite. Les jambages taillés en biais portent des consoles moulurées. Le premier étage ne conserve plus d'éléments anciens visibles. Dans le comble, la charpente est apparente. Elle est constituée de quatre fermes. Au sud les trois fermes à entrails retroussés avec décharges sont anciennes. Elles portent des marques d'assemblages sur la panne faîtière et les décharges, à la jonction de ces éléments. Les numéros de 1 à 4 sont indiqués par des points. Les numéros 5 et 6 sont portés en chiffres romain. L'extrémité nord de la charpente, ajoutée à la fin du XIXe ou du début du XXe siècle ne les possède pas. On remarque sur les arbalétriers, à distance régulière, des trous circulaires permettant de loger des chevilles de bois.

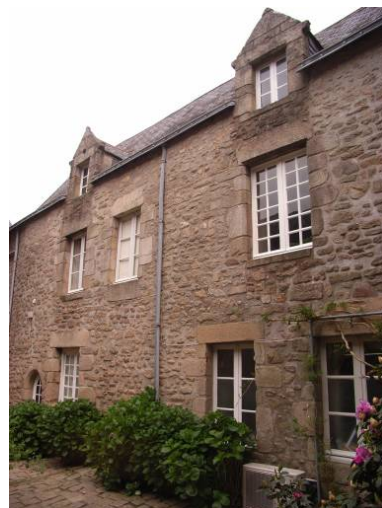
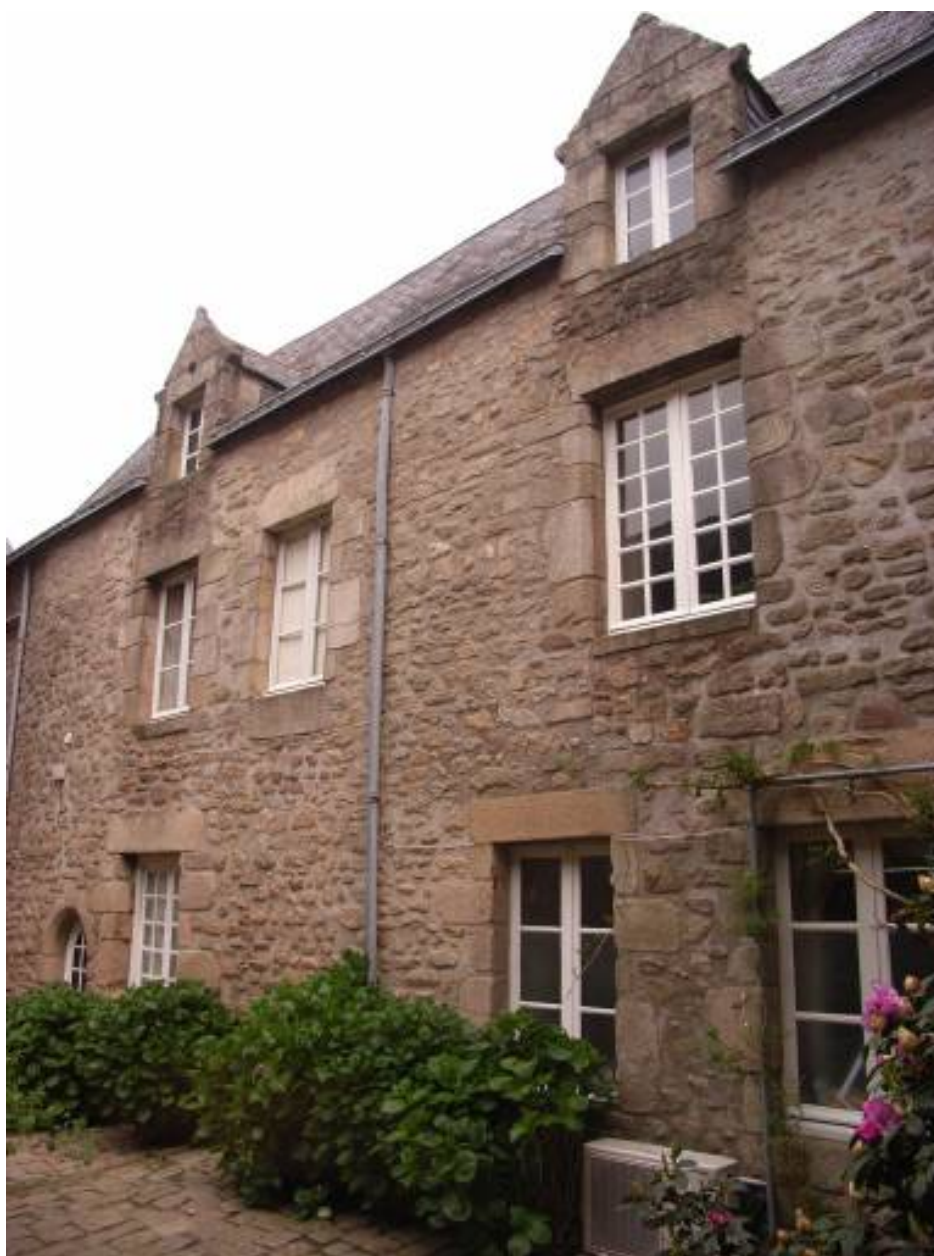
Mur ouest du bâtiment  
perpendiculaire à la rue Saint-  
Michel vu depuis la cour.  
Phot. Frédéric Dufrêche  
IVR52\_20074405096NUCA

Mur ouest du bâtiment perpendiculaire à la rue Saint-Michel vu depuis la cour.

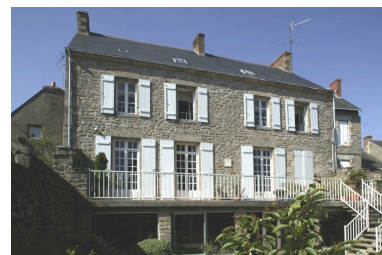
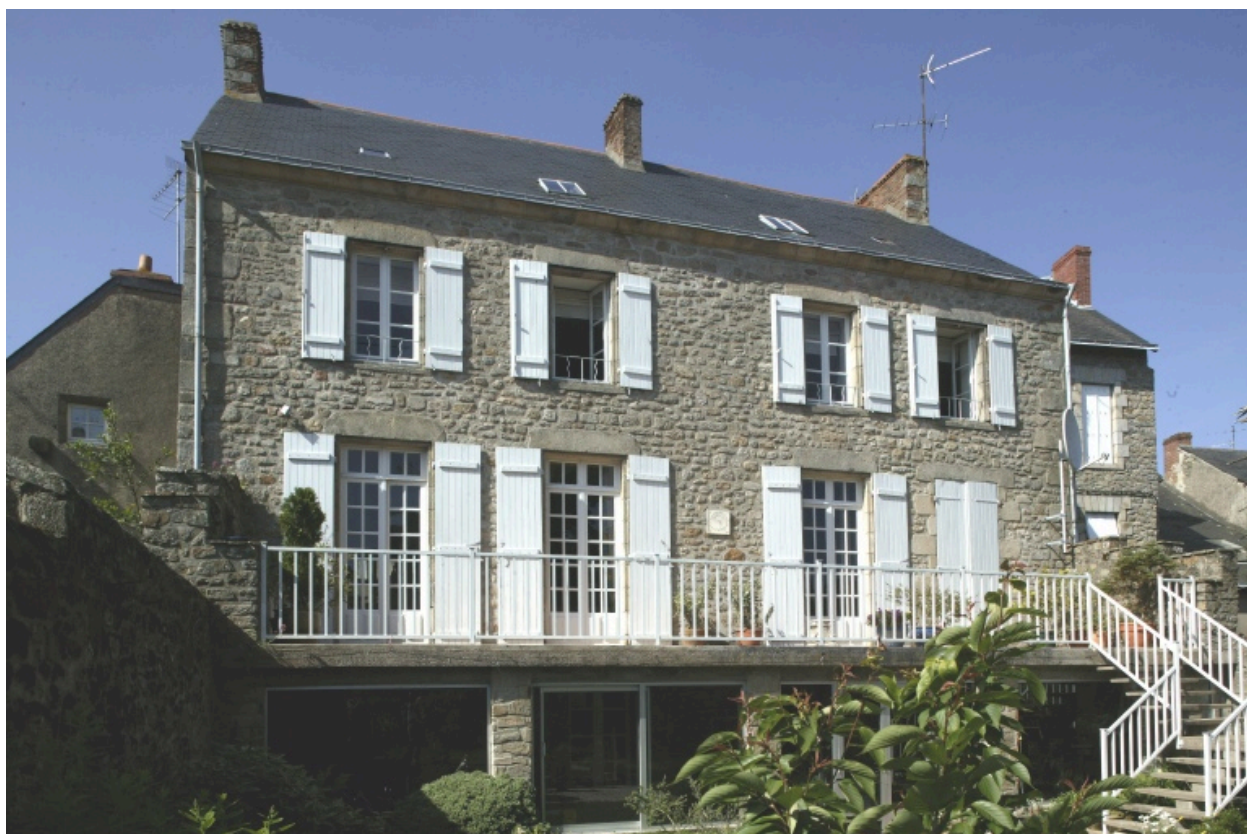
Vue de la façade postérieure  
du bâtiment XVIII<sup>e</sup> siècle.  
Phot. Denis Pillet  
IVR52\_20074400943NUCA

Vue de la façade postérieure du bâtiment XVIIIe siècle.

Au sud, le bâtiment accolé, cadastré AK 286 adopte un plan rectangulaire à quatre niveaux (rez-de-chaussée, 2 étages carrés, étage de comble) sous couverture d'ardoise à deux pans. La façade postérieure, ordonnancée est percée d'ouvertures rectangulaires à feuillure. Les grandes portes fenêtres du premier étage sont surmontées de fenêtres rectangulaires qui éclairent le deuxième étage carré. Une corniche en quart de rond souligne la pente de la toiture. Sur la façade nord, le parement interne présente des bases de piédroits de porte moulurés.

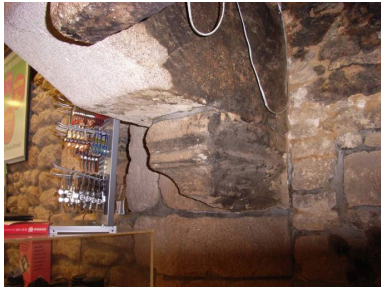
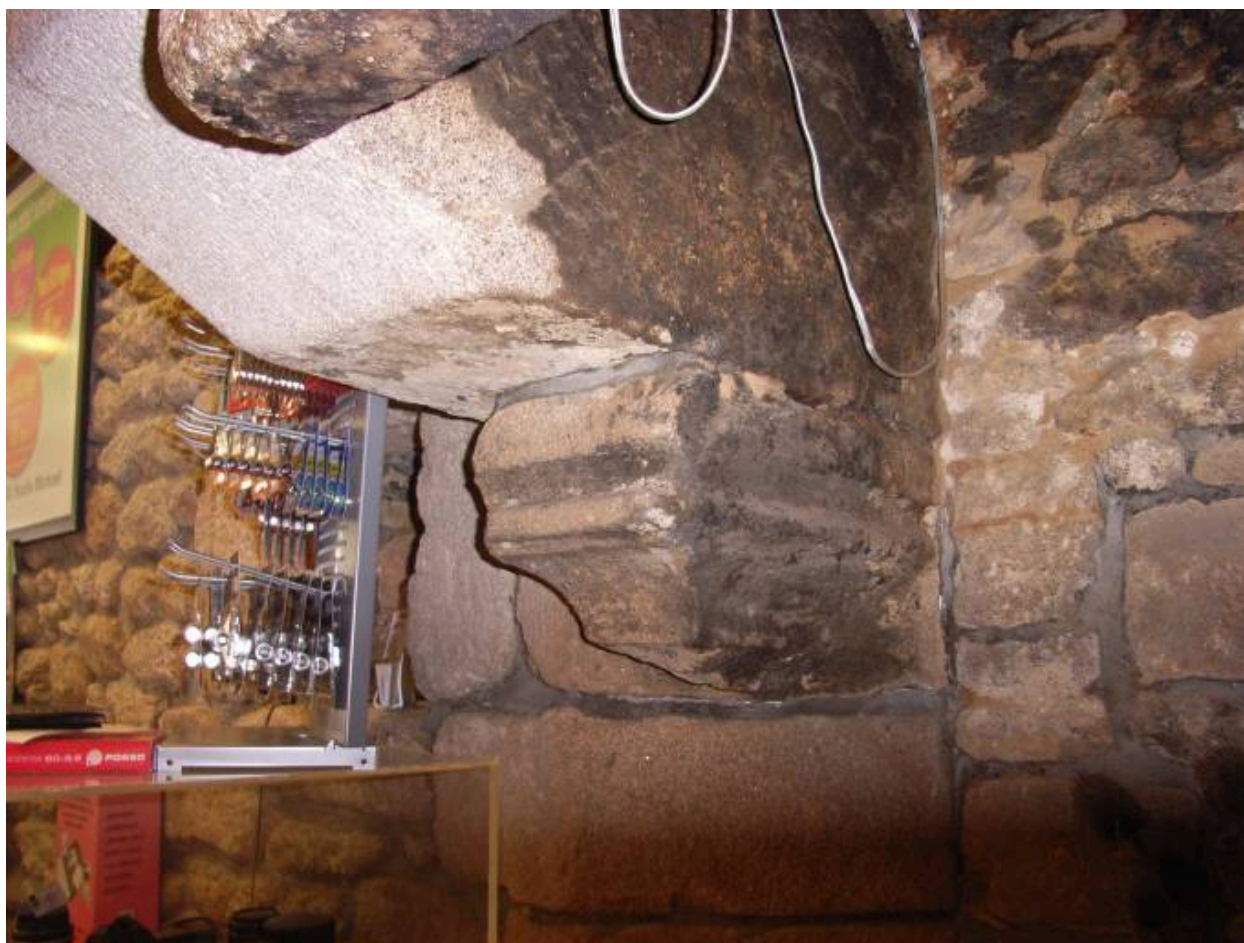
Détail de la cheminée au rez-de-chaussée du bâtiment perpendiculaire à la rue Saint-Michel.  
Phot. Frédéric Dufrêche  
IVR52\_20074405097NUCA

Détail de la cheminée au rez-de-chaussée du bâtiment perpendiculaire à la rue Saint-Michel.

Le bâtiment à pignon sur la rue Saint-Michel date manifestement de la fin du Moyen Age ou du début de l'époque Moderne. La structure ainsi qu'une cheminée au rez-de-chaussée en atteste. Il est impossible de déterminer son organisation interne

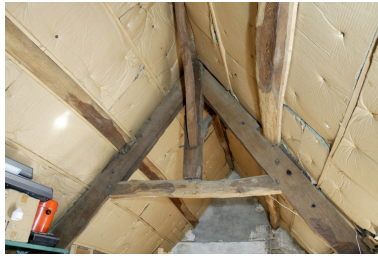
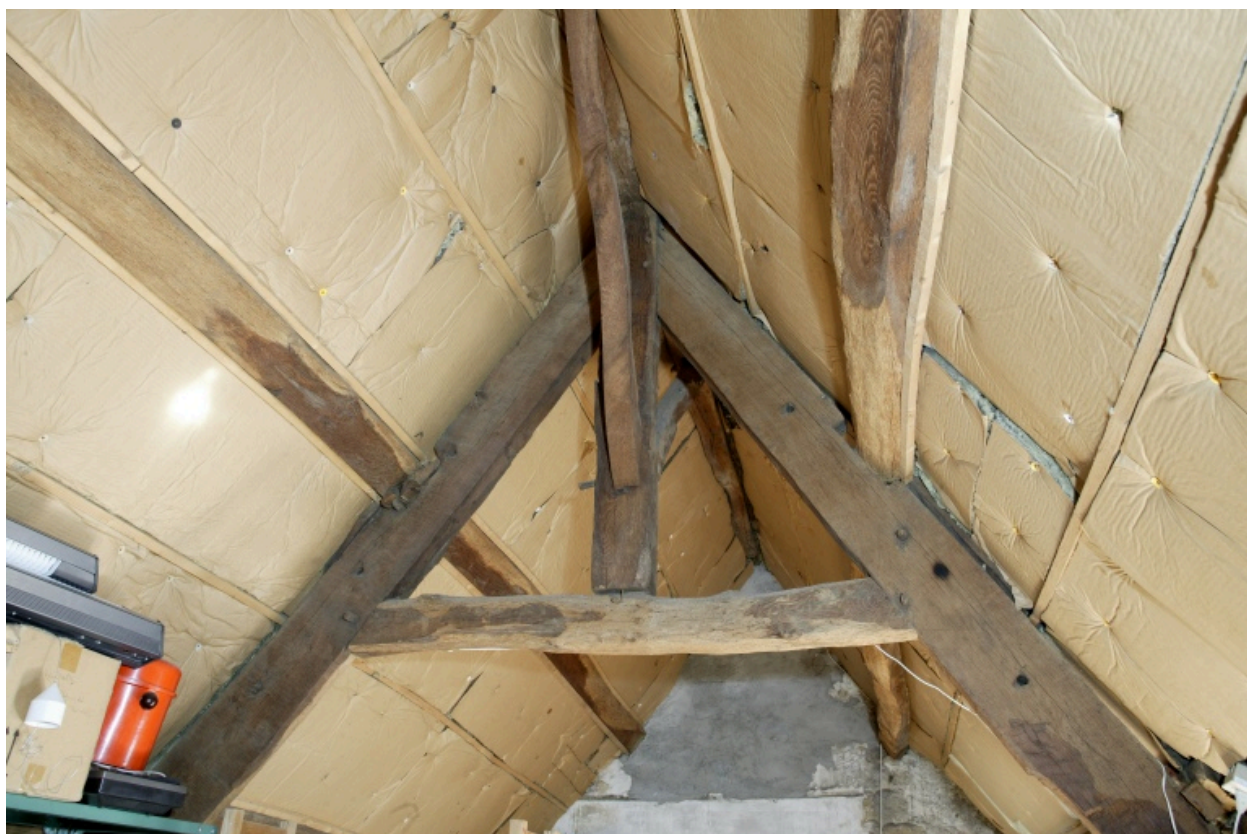
Charpente du bâtiment perpendiculaire à la rue.  
Phot. Denis Pillet  
IVR52\_20074400945NUCA

Charpente du bâtiment perpendiculaire à la rue.

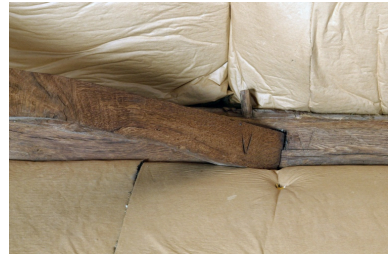
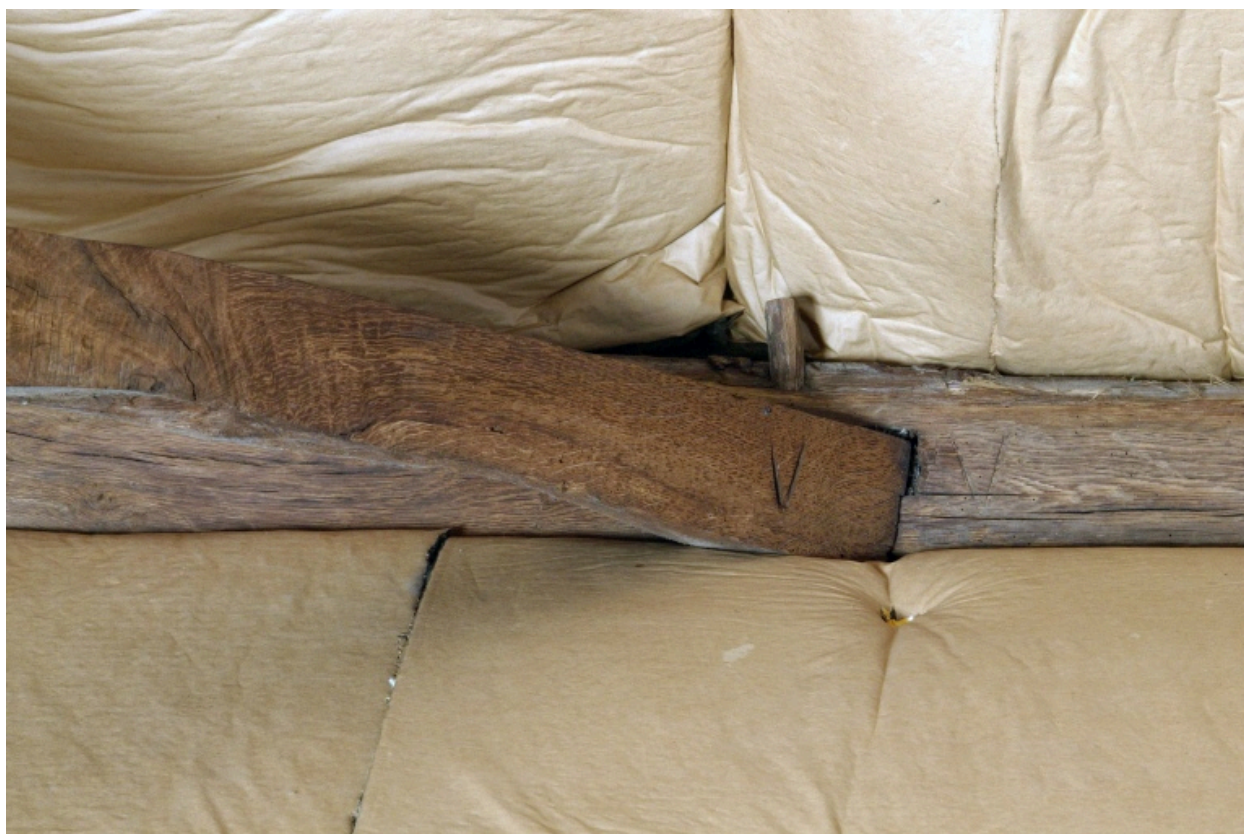
Charpente du bâtiment perpendiculaire à la rue, détail de marques d'assemblage.  
Phot. Denis Pillet  
IVR52\_20074400946NUCA

Charpente du bâtiment perpendiculaire à la rue, détail de marques d'assemblage.

La charpente avec ses marques d'assemblage est à signaler.

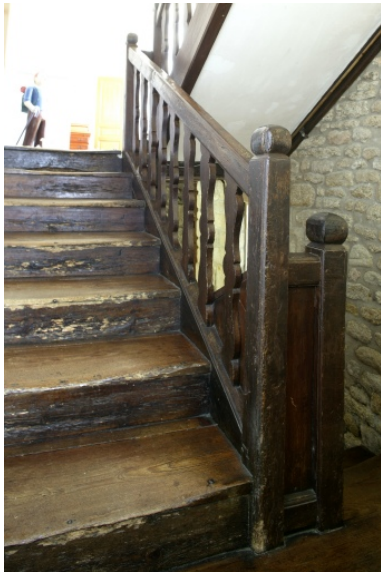
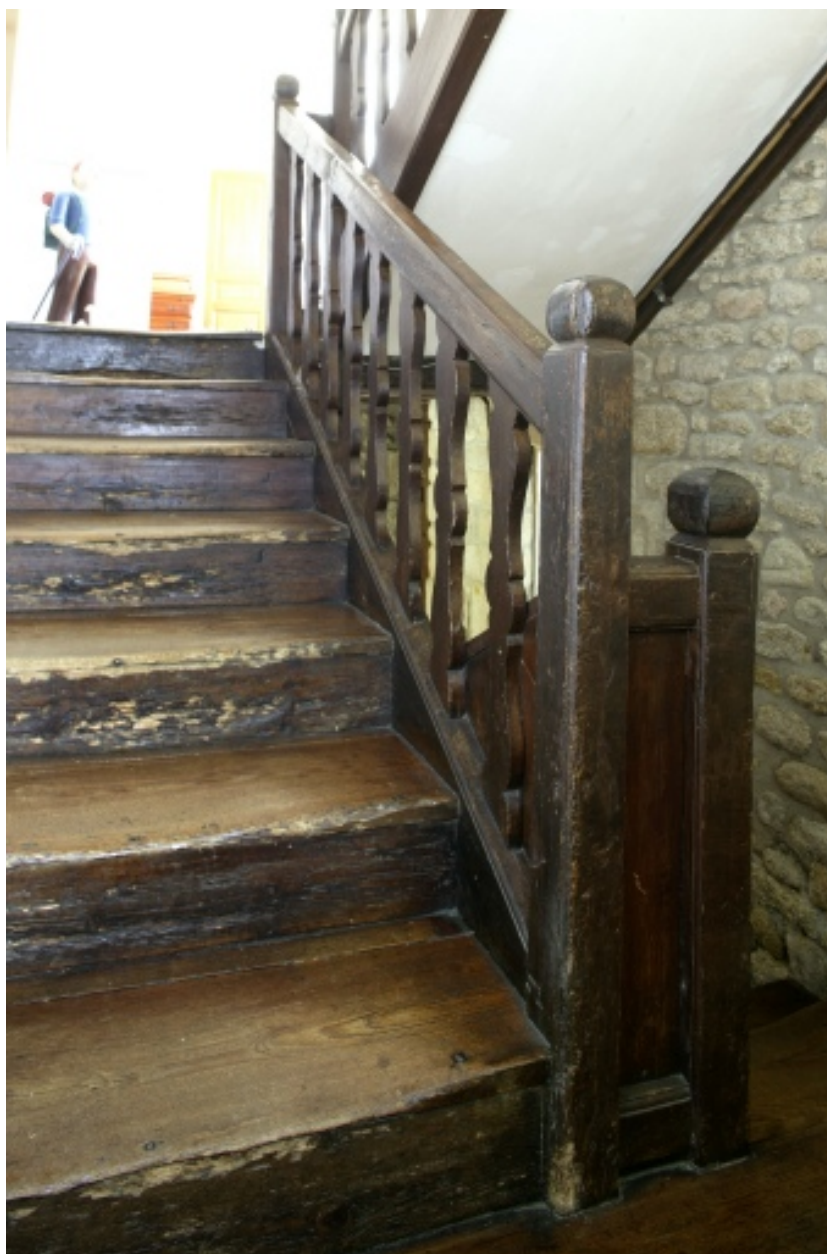
Vue de l'escalier.  
Phot. Denis Pillet  
IVR52\_20074400944NUCA

Vue de l'escalier.

À la jonction des deux bâtiments, un escalier tournant en bois à balustre en planche sciée monte jusqu'au comble. Il assure la distribution des deux corps de bâtiments.

ancienne. Le second bâtiment accolé datant du XVIII<sup>e</sup> siècle conserve un escalier en bois dont le type est connu dans la ville intramuros.

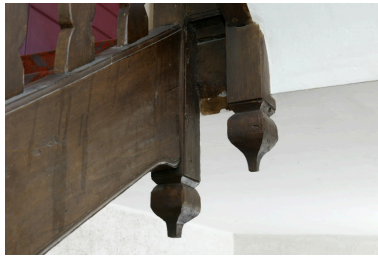
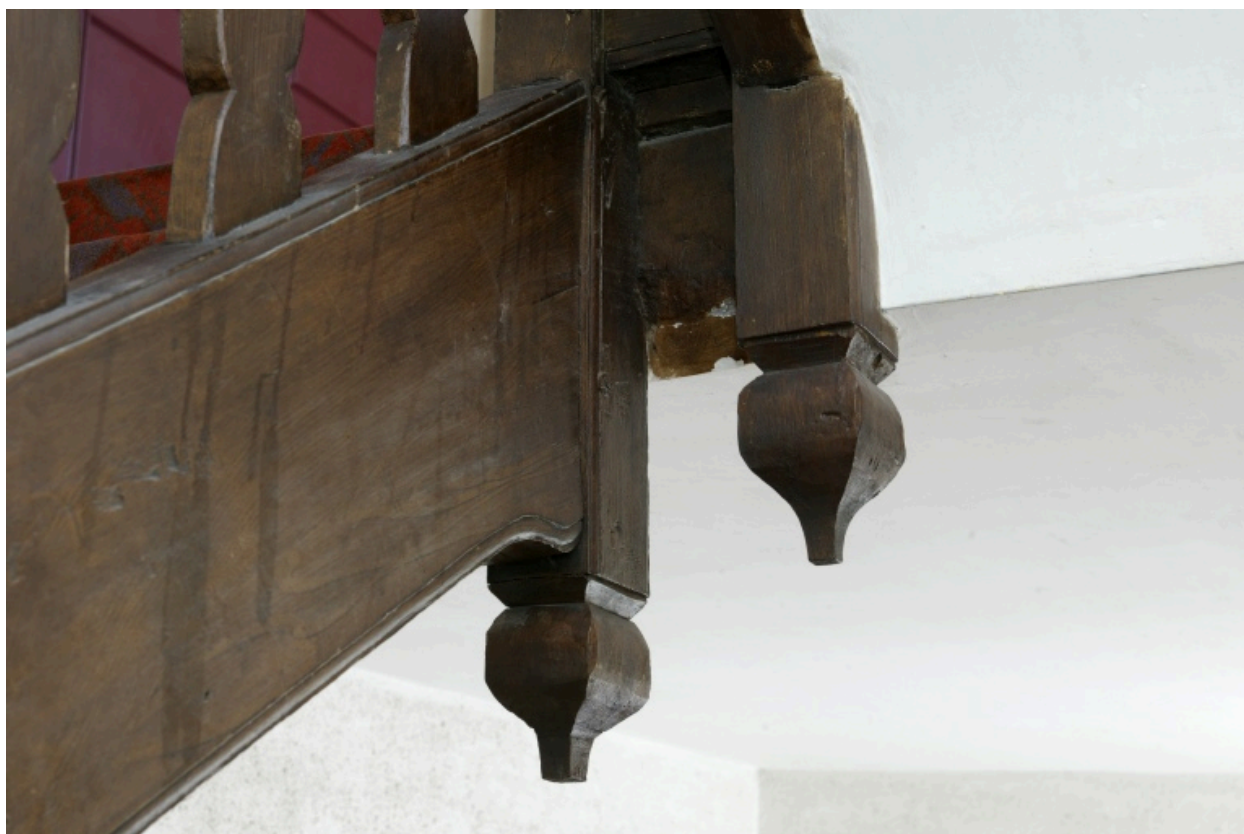
Détail des poinçons de l'escalier.  
Phot. Denis Pillet  
IVR52\_20074400947NUCA

Détail des poinçons de l'escalier.

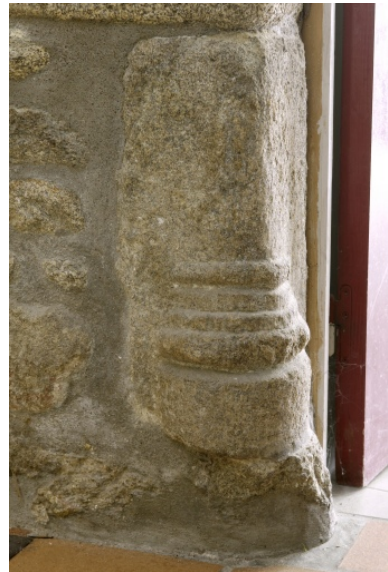
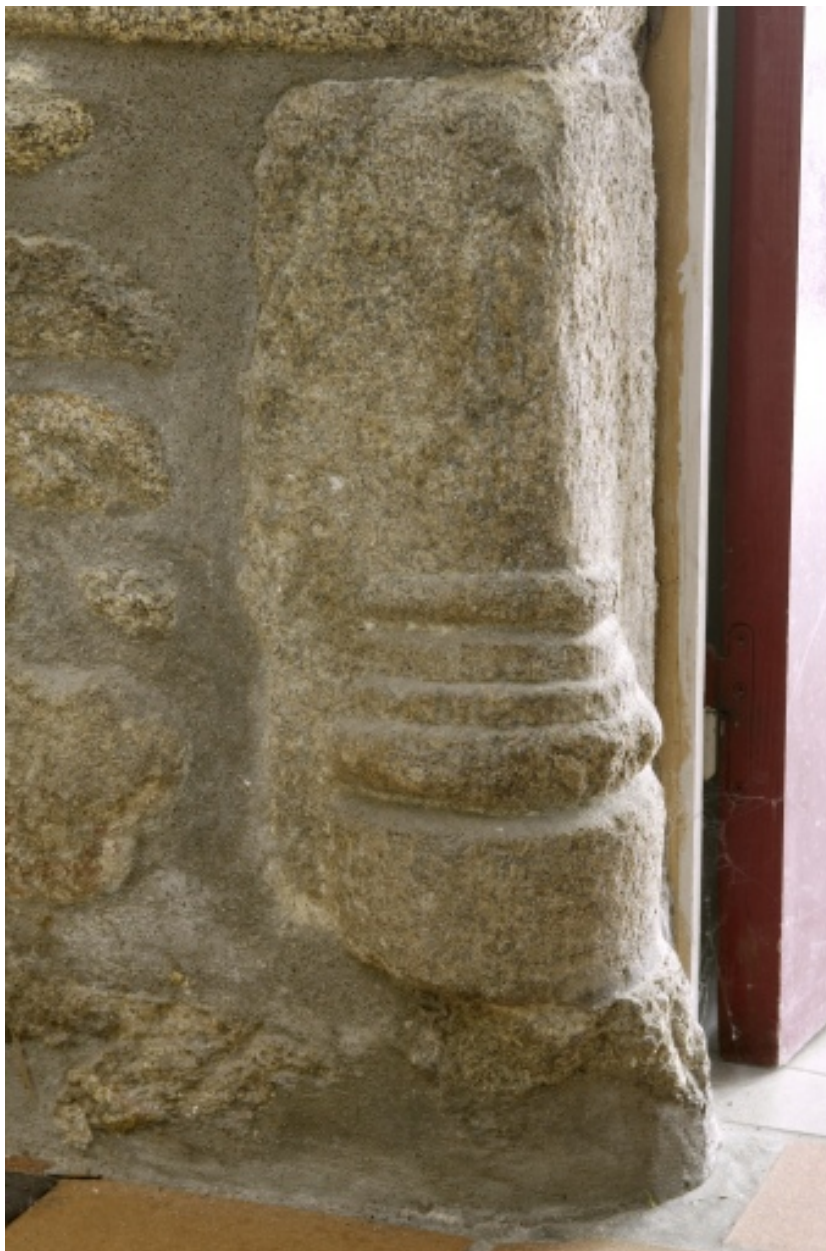
Détail du piédroit de la porte du bâtiment du XVIIIe siècle.  
Phot. Denis Pillet  
IVR52\_20074400948NUCA

Détail du piédroit de la porte du bâtiment du XVIIIe siècle.

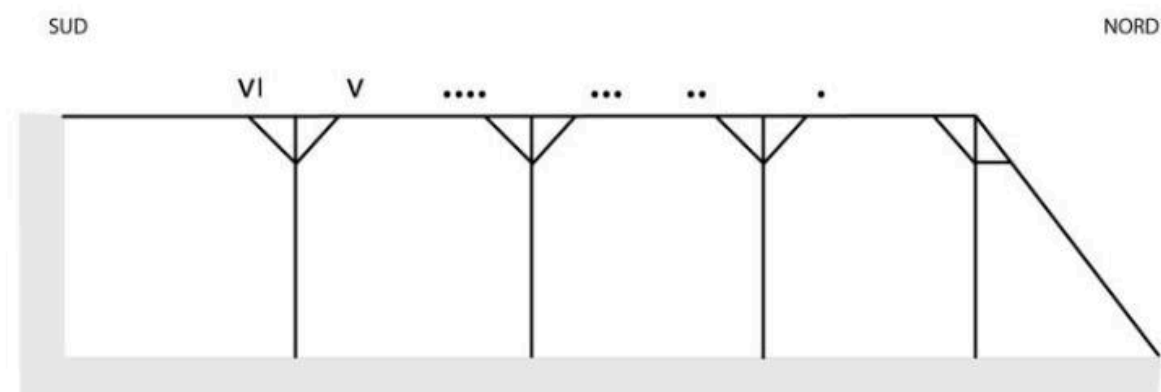
IVR52\_20074403084NUDA

Relevé schématique des marques  
d'assemblage de la charpente.  
Dess. Frédéric Dufrêche  
IVR52\_20074403084NUCA

Relevé schématique des marques d'assemblage de la charpente.
