Pays de la Loire, Mayenne
Blandouet
2 rue du Bourrelier

Maison - 2 rue du Bourrelier, Blandouet

Numéro de dossier : IA53002319
Date de l'enquête initiale : 2005
Date(s) de rédaction : 2005
Cadre de l'étude : inventaire topographique
Degré d'étude : repéré

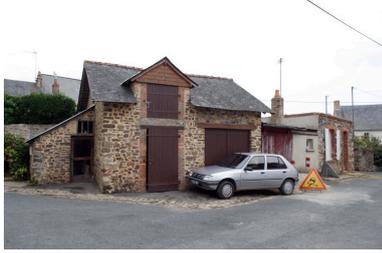
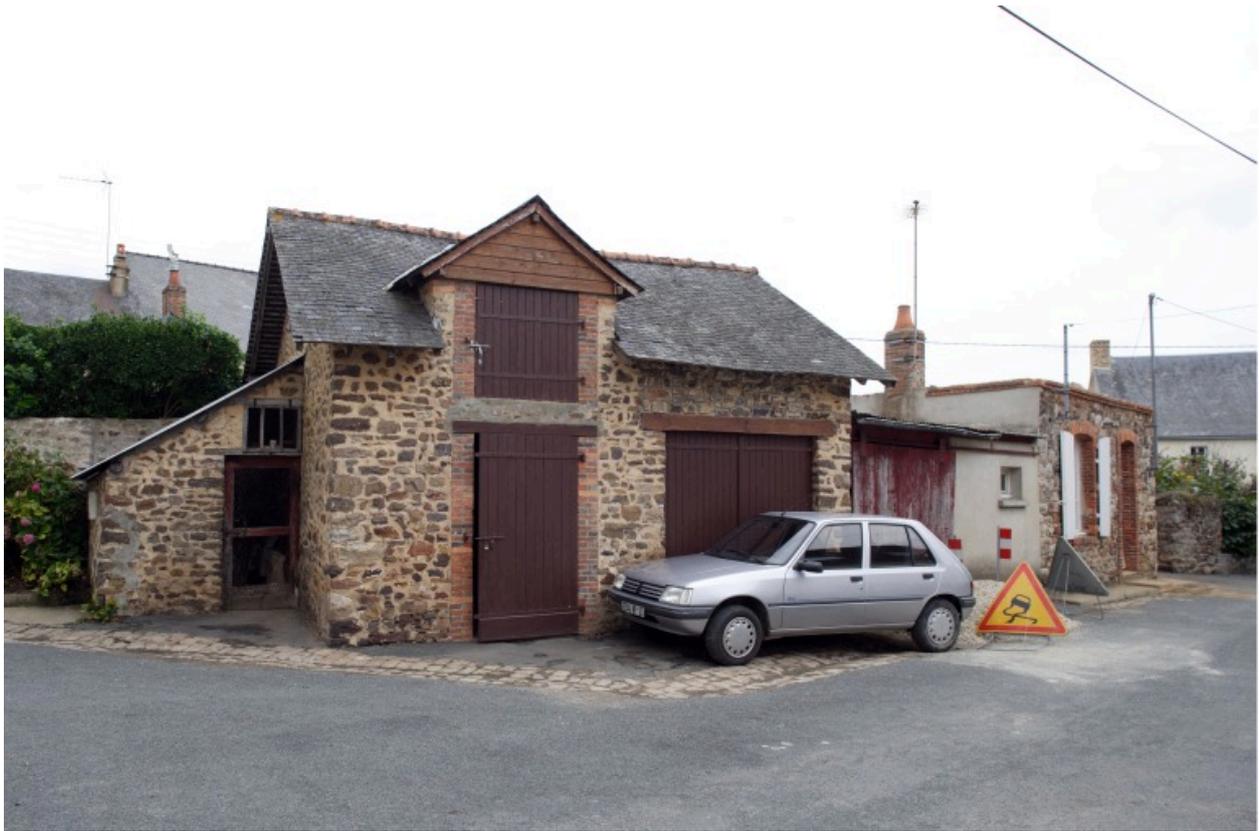
Phot. François Lasa
IVR52_20055302092NUCA

Vue d'ensemble : à gauche, l'étable et le poulailler ; à droite la maison.

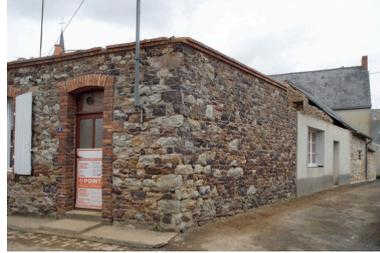
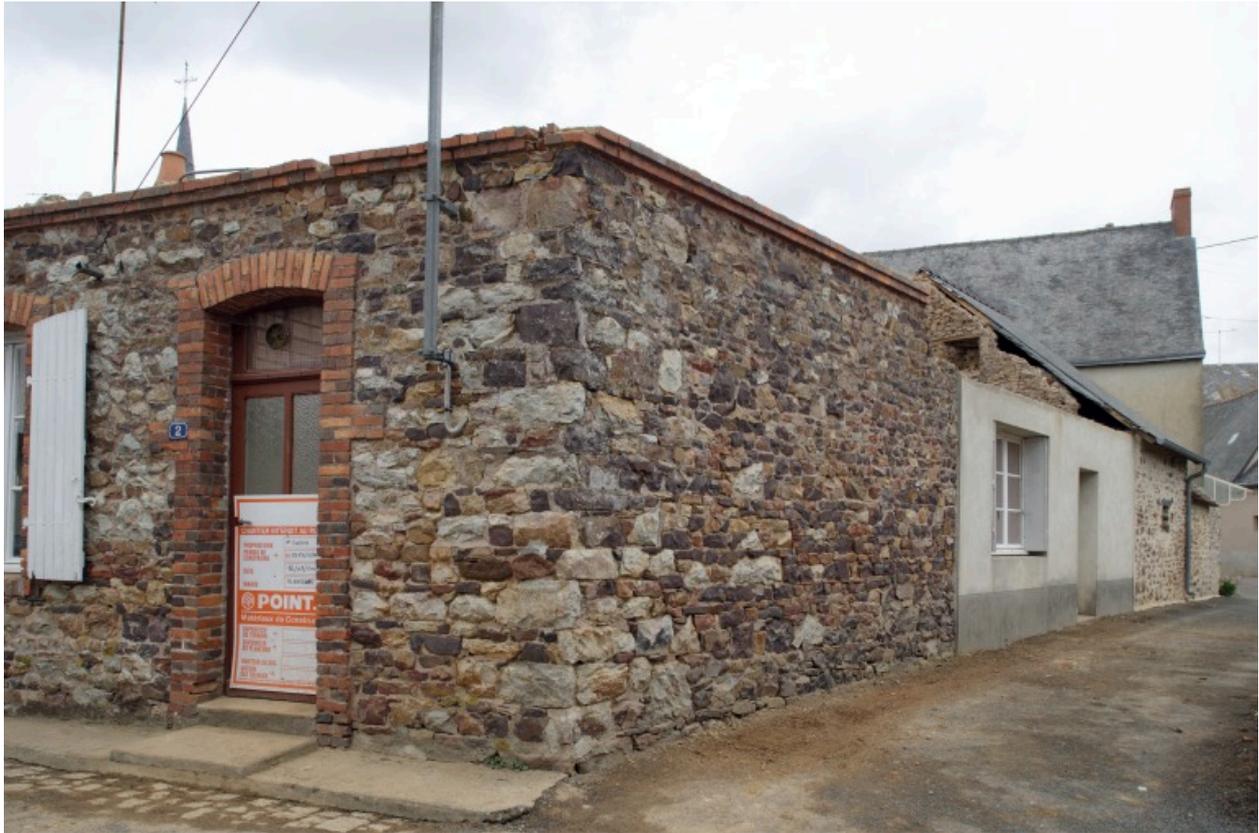
Phot. François Lasa
IVR52_20055302091NUCA

La maison en cours de transformation depuis l'angle formé par la rue du bourrelier et la ruelle.
