Pays de la Loire, Loire-Atlantique
Guérande
12 rue Saillé

Maison, 12 rue Saillé

Numéro de dossier : IA44004285
Date de l'enquête initiale : 2005
Date(s) de rédaction : 2007
Cadre de l'étude : inventaire topographique
Degré d'étude : étudié

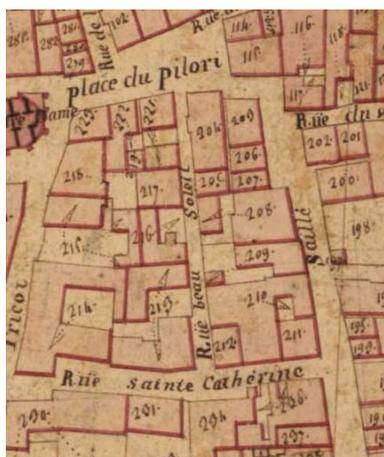
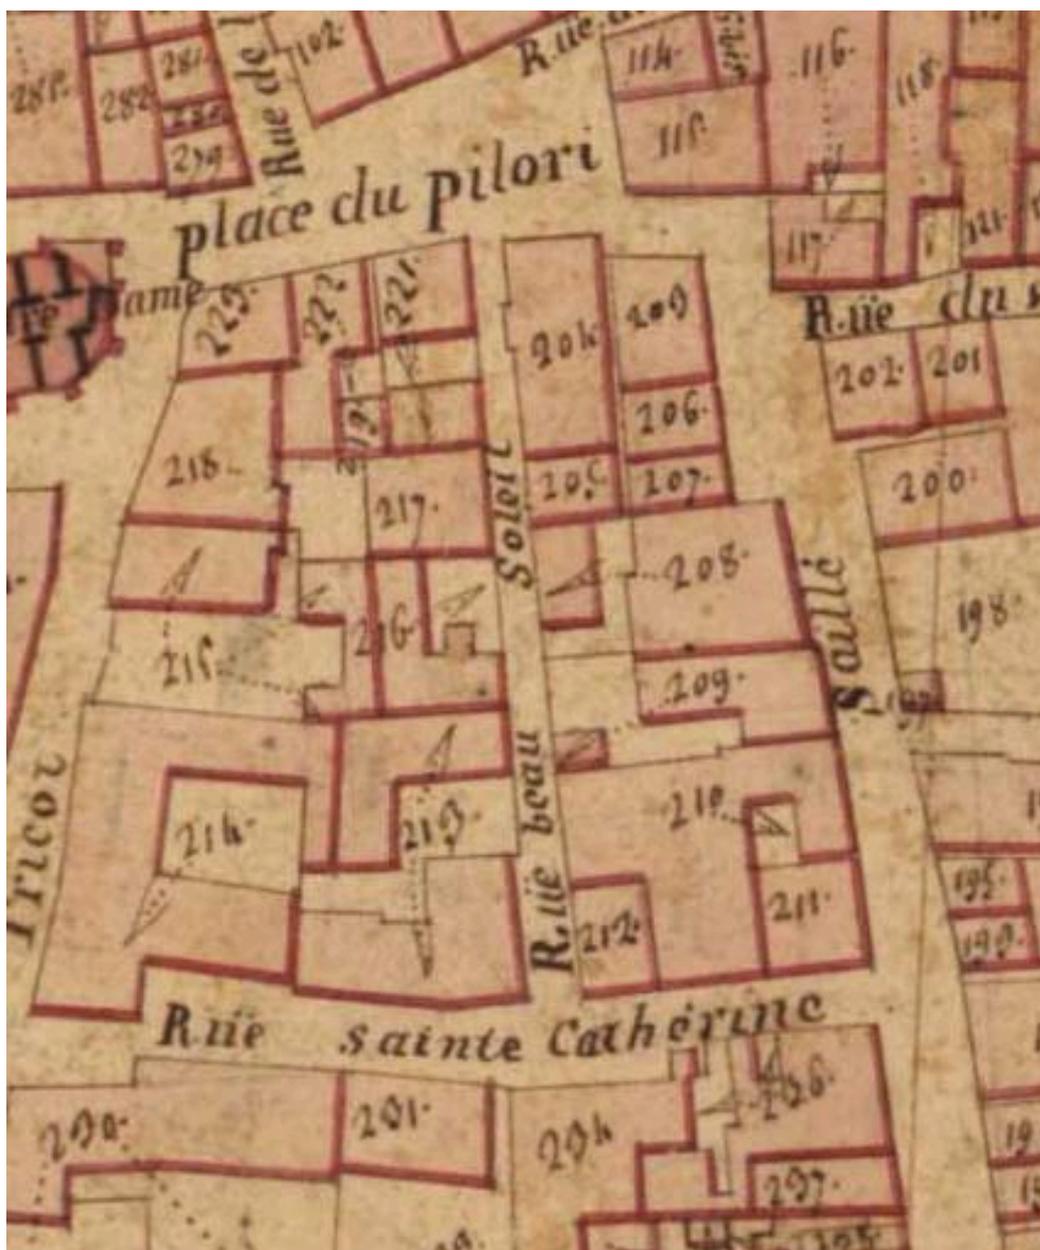
Extrait du plan cadastral
de 1819, section Z 210.
IVR52_20074405089NUCA

Extrait du plan cadastral de 1819, section Z 210.

Selon la matrice du cadastre de 1819, la propriété était autrefois plus vaste qu'aujourd'hui. Elle comprenait le n°3 rue du Beau Soleil situé à l'Ouest.

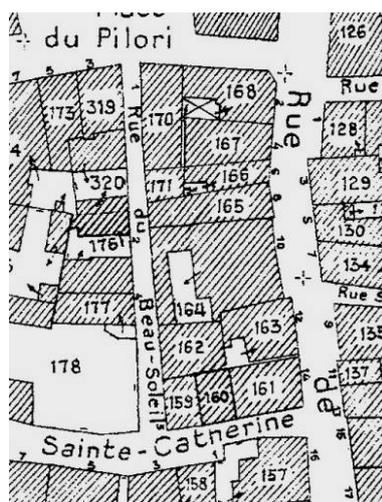
Extrait du plan cadastral
de 1989, section AK 163.
Phot. Frédéric
(reproduction) Dufrière
IVR52_20074405090NUCA

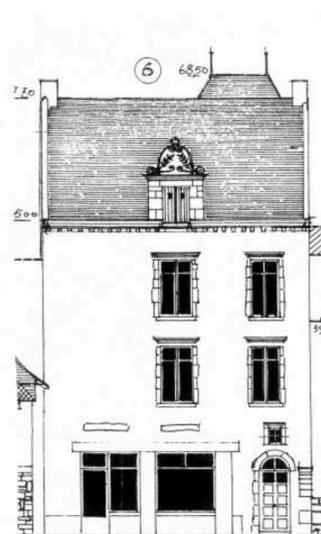
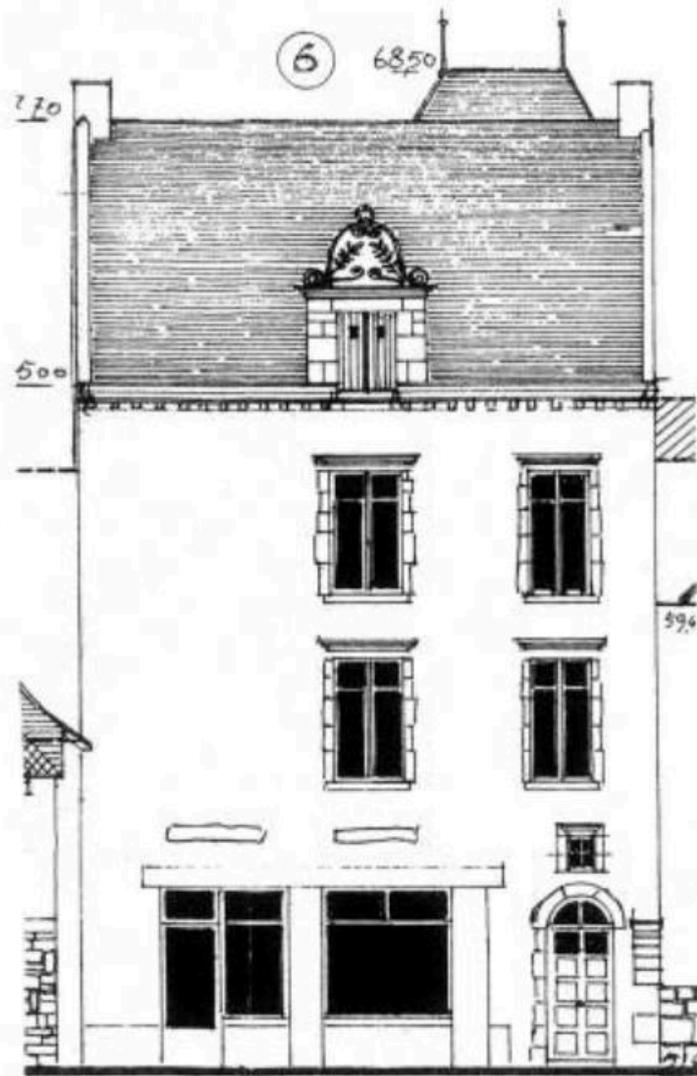
Dessin de la façade.
Phot. Frédéric
(reproduction) Dufrière
IVR52_20074405101NUCA

Dessin de la façade.

La façade étroite présente deux travées de fenêtres rectangulaires avec linteaux moulurés saillants. Au centre de la façade, une lucarne sous fronton segmentaire à volutes décorée de feuilles de laurier interrompt la corniche à denticule en granite. Le rez-de-chaussée est ouvert par une vitrine qui remplace une devanture en bois en applique visible sur des photographies du début du XXe siècle. Décalée au Nord, une haute porte en plein cintre surmontée d'un jour rectangulaire ouvre dans un couloir donnant accès à la tour d'escalier. Un mur de refend qui sépare en deux la cage d'escalier permet de recevoir les volées de marches, les repos et les paliers. Les marches monolithes en bois avec un revers délardé d'un large chanfrein sont couvertes de planches récentes. Dans la cage d'escalier, des petits supports d'angles portaient peut-être un système d'éclairage. Une porte murée sur le mur ouest communiquait avec le comble de la maison accolée située au n°3 rue du Beau Soleil. Un jambage chanfreiné avec des traces de feu sur le mur ouest indique que la cage d'escalier était équipée d'un petit foyer pour le chauffage ou l'éclairage.

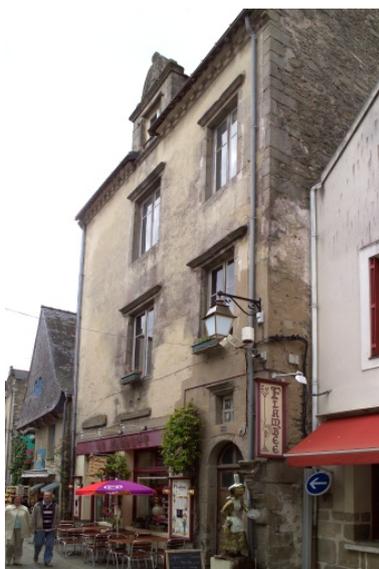
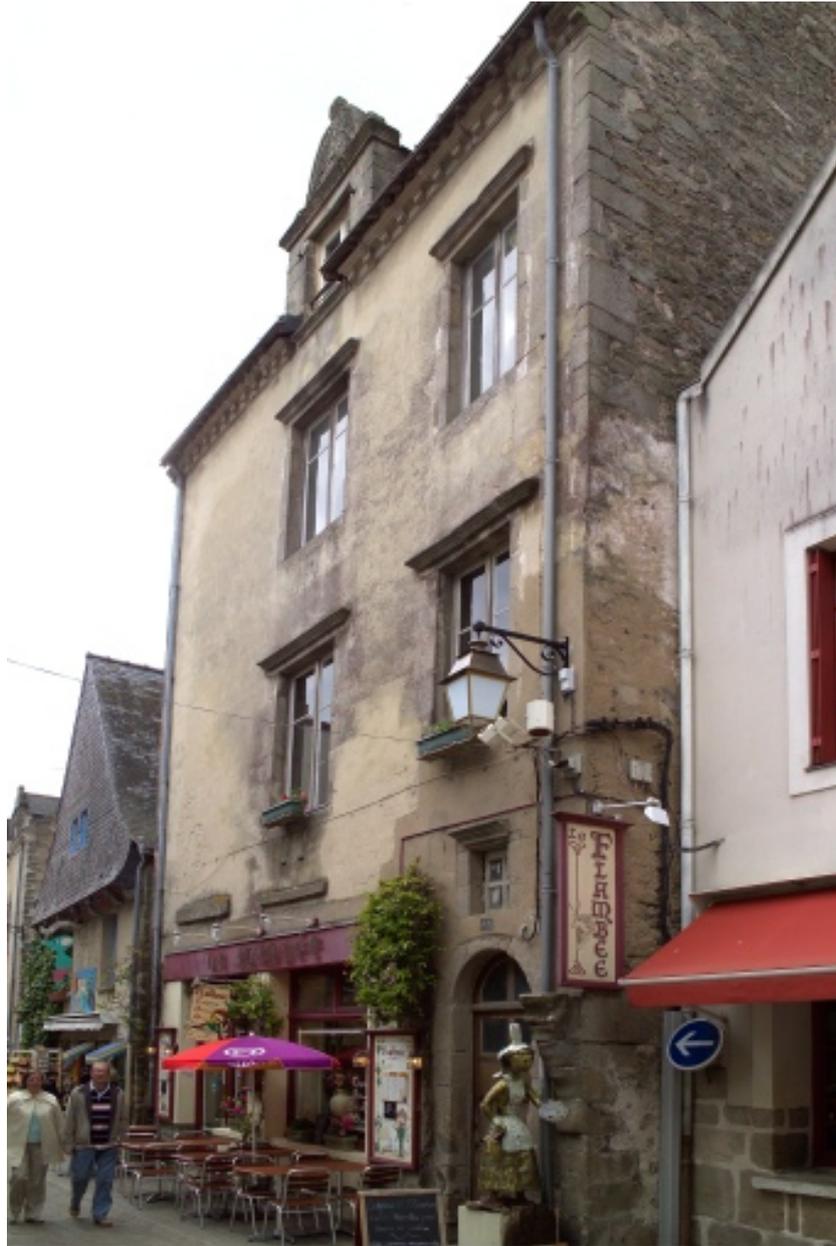
Vue de la façade.
Phot. Denis Pillet
IVR52_20064402514NUCA

Vue de la façade.

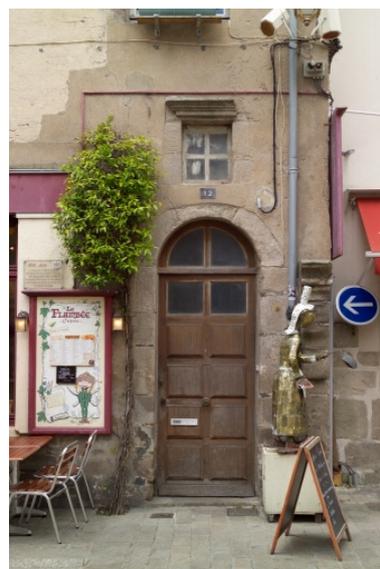
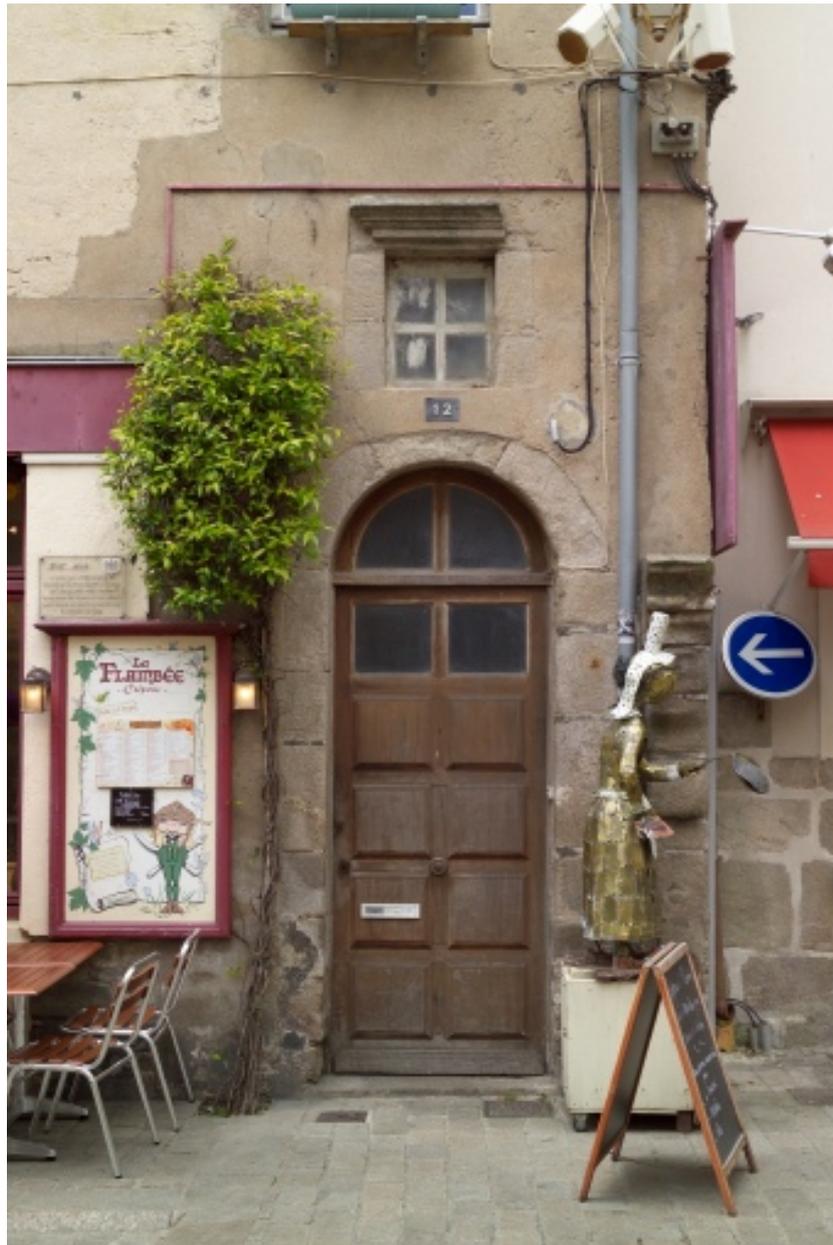
Façade sur rue, détail de la porte.
Phot. Denis Pillet
IVR52_20064402515NUCA

Façade sur rue, détail de la porte.

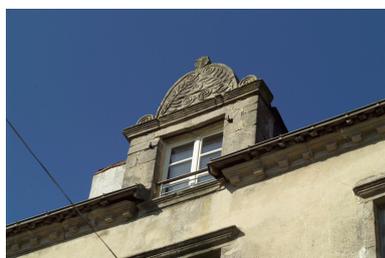
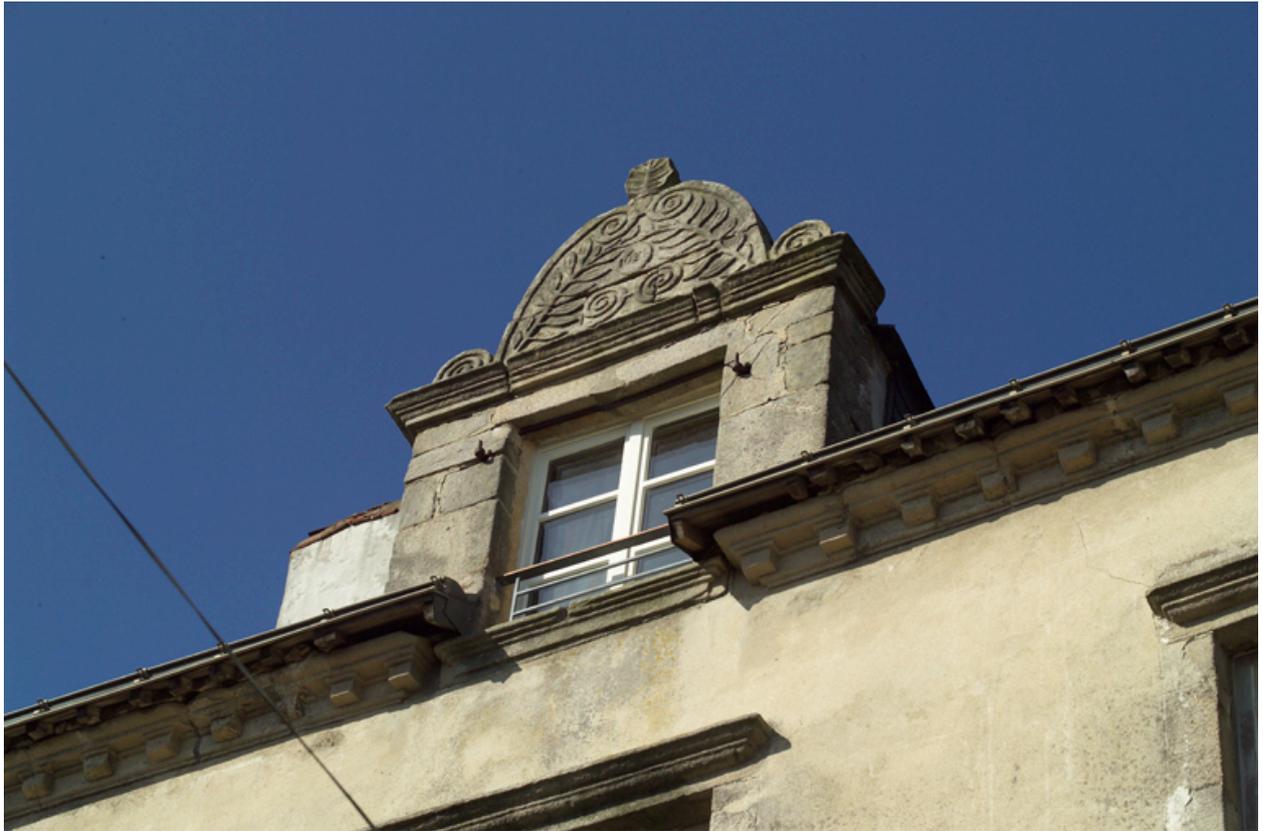
Façade sur rue, détail de la lucarne.
Phot. Denis Pillet
IVR52_20064402206NUCA

Façade sur rue, détail de la lucarne.

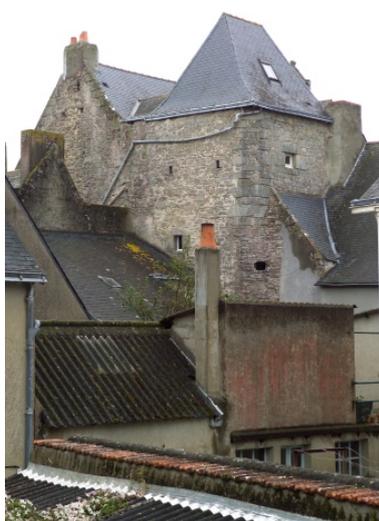
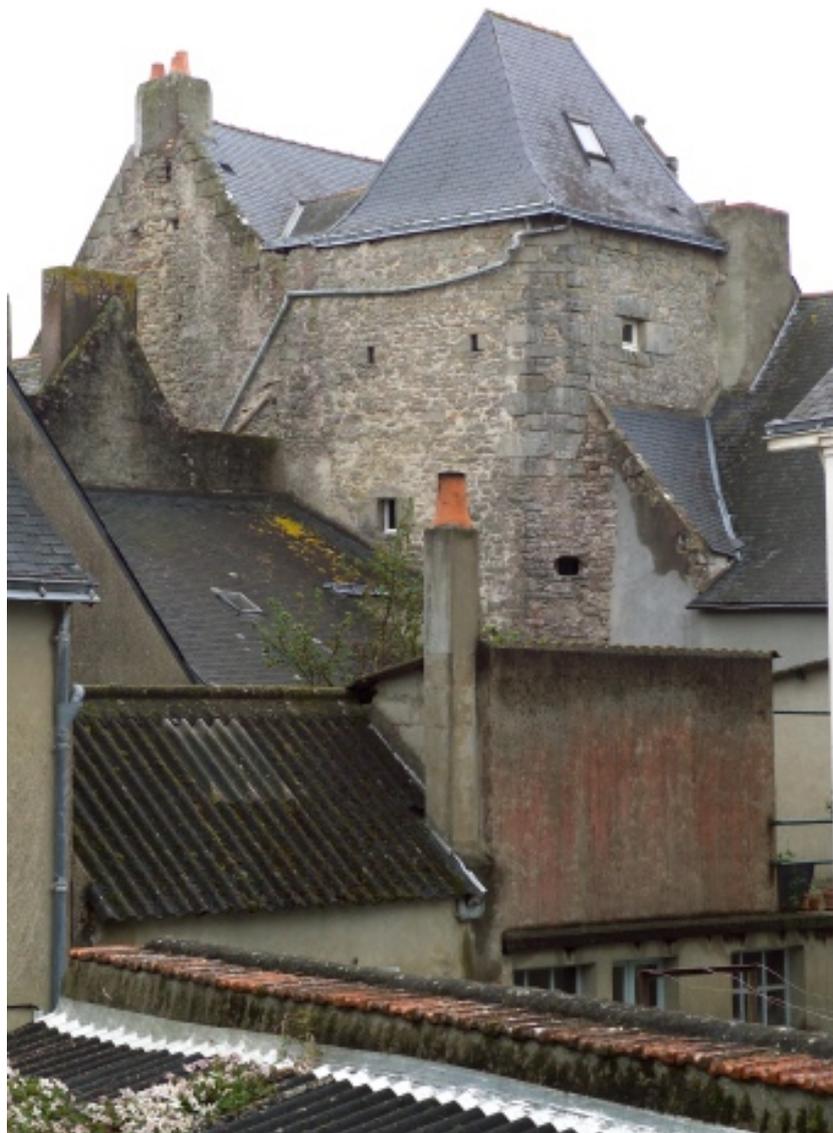
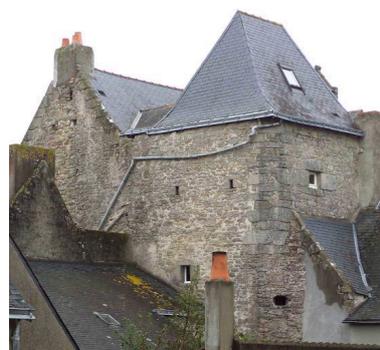
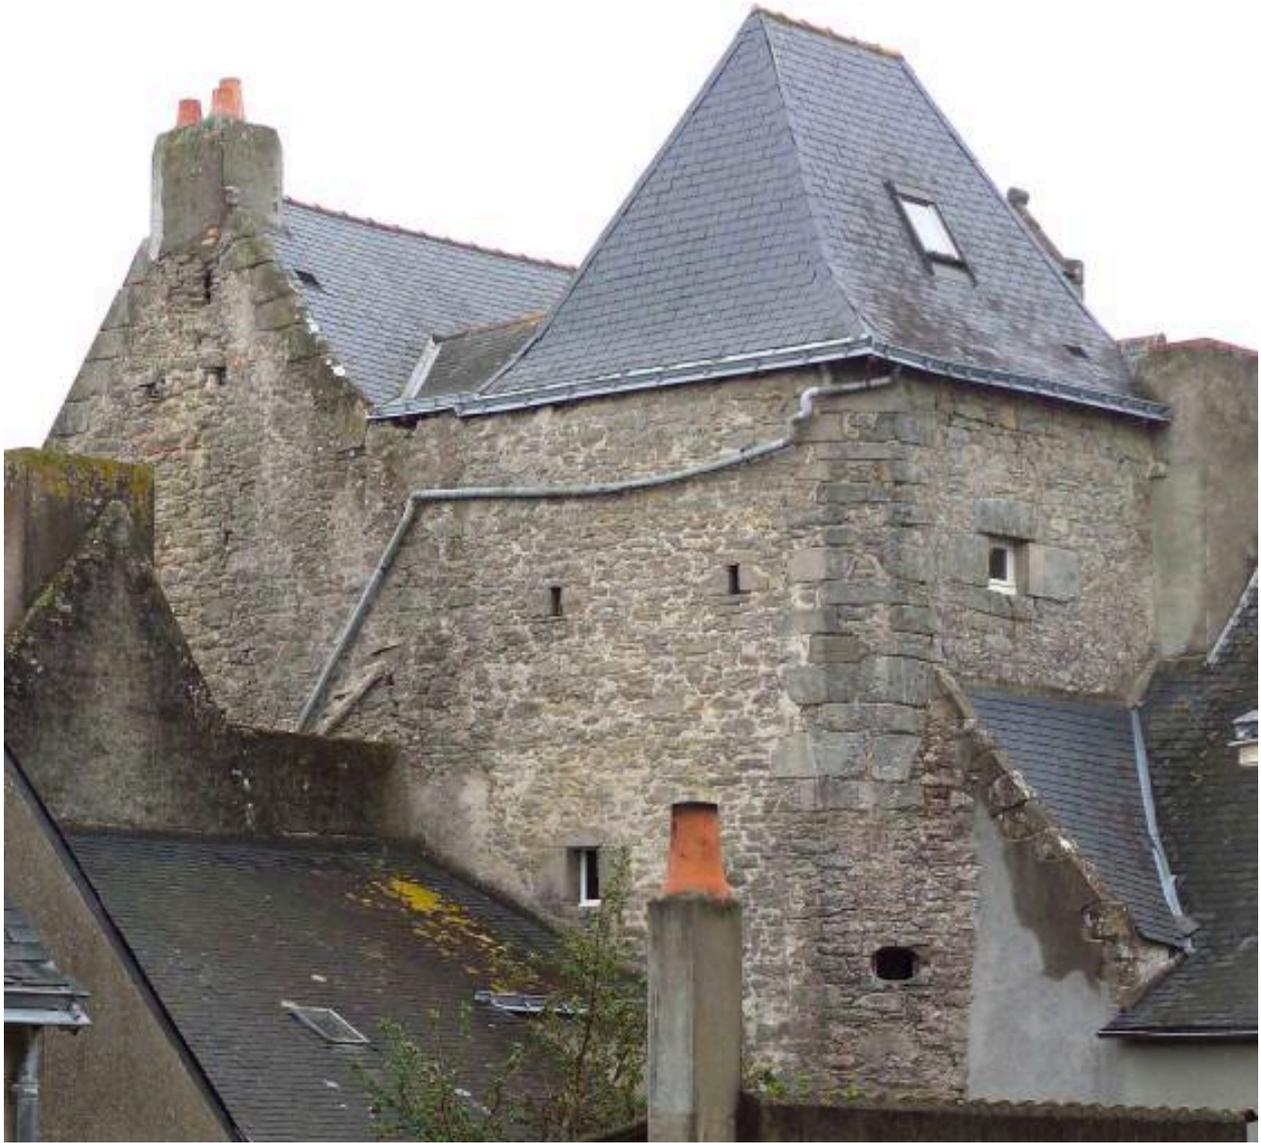
Pignon nord et tour d'escalier
vus vers le Sud-Est.
Phot. Denis Pillet
IVR52_20074400831NUCA

Pignon nord et tour d'escalier vus vers le Sud-Est.

Cette grande maison bourgeoise adopte un plan rectangulaire flanqué d'une tour d'escalier quadrangulaire contre la façade postérieure, en prolongement du pignon nord. Une petite cour rectangulaire figurée sur le cadastre napoléonien est aujourd'hui couverte d'une toiture offrant une extension en rez-de-chaussée. L'ensemble est édifié en moellon de granite. La toiture d'ardoise à deux longs pans repose sur des pignons découverts avec corbeaux d'amortissement et boule sommitale. La tour d'escalier est couverte d'une toiture à quatre pans.

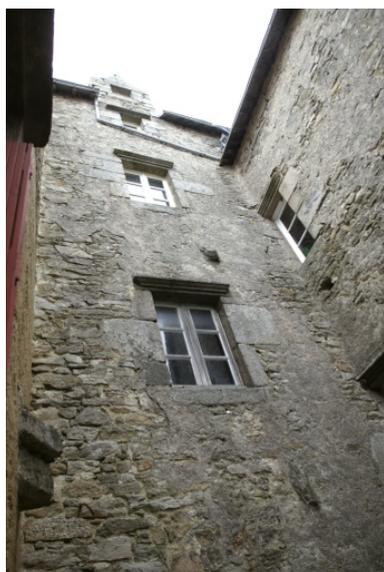
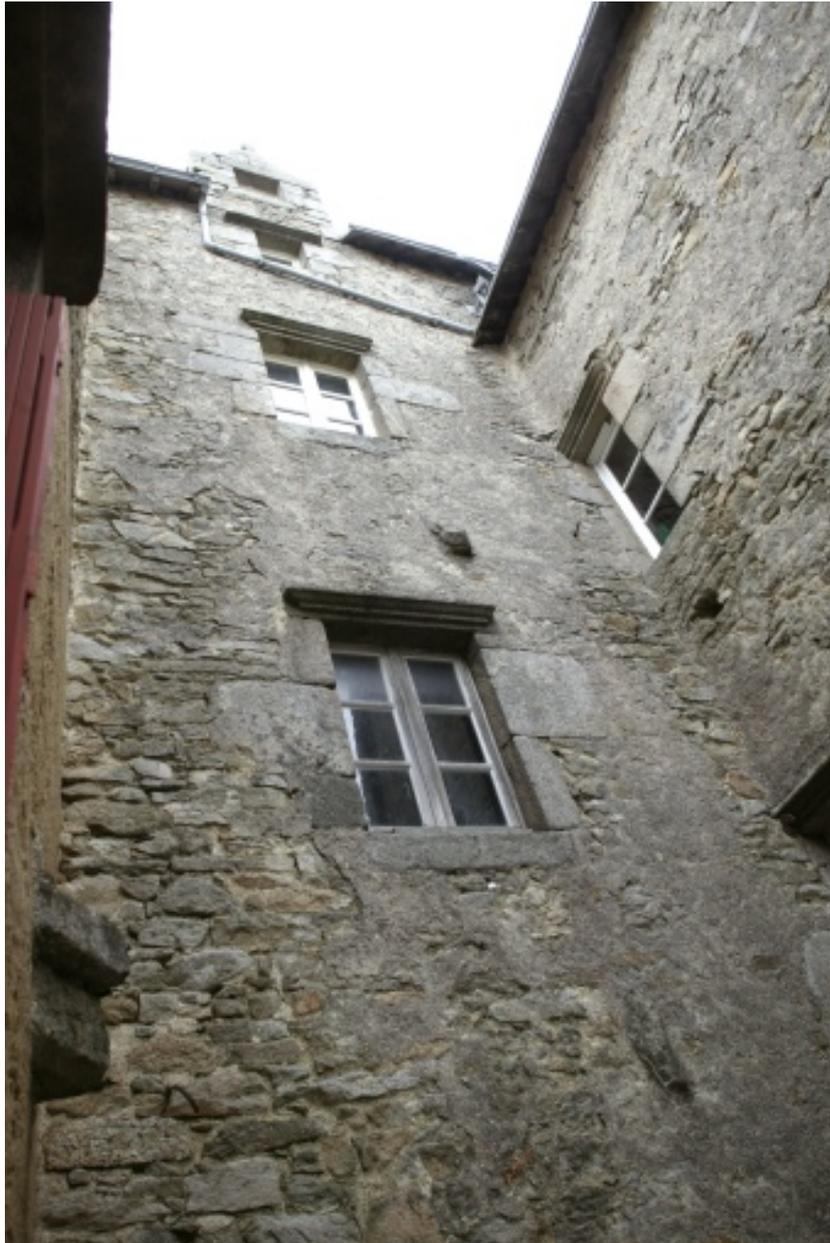
Mur sud de la tour d'escalier
avec travée de fenêtres.
Phot. Denis Pillet
IVR52_20074400903NUCA

Mur sud de la tour d'escalier avec travée de fenêtres.

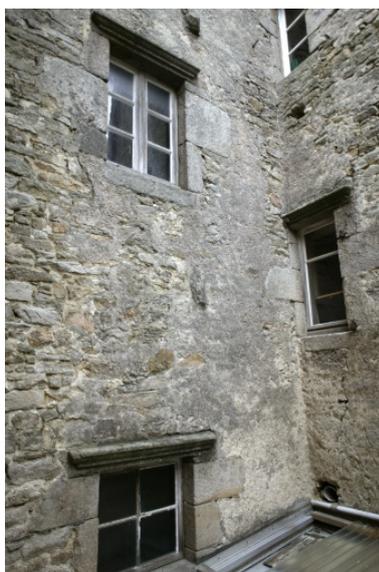
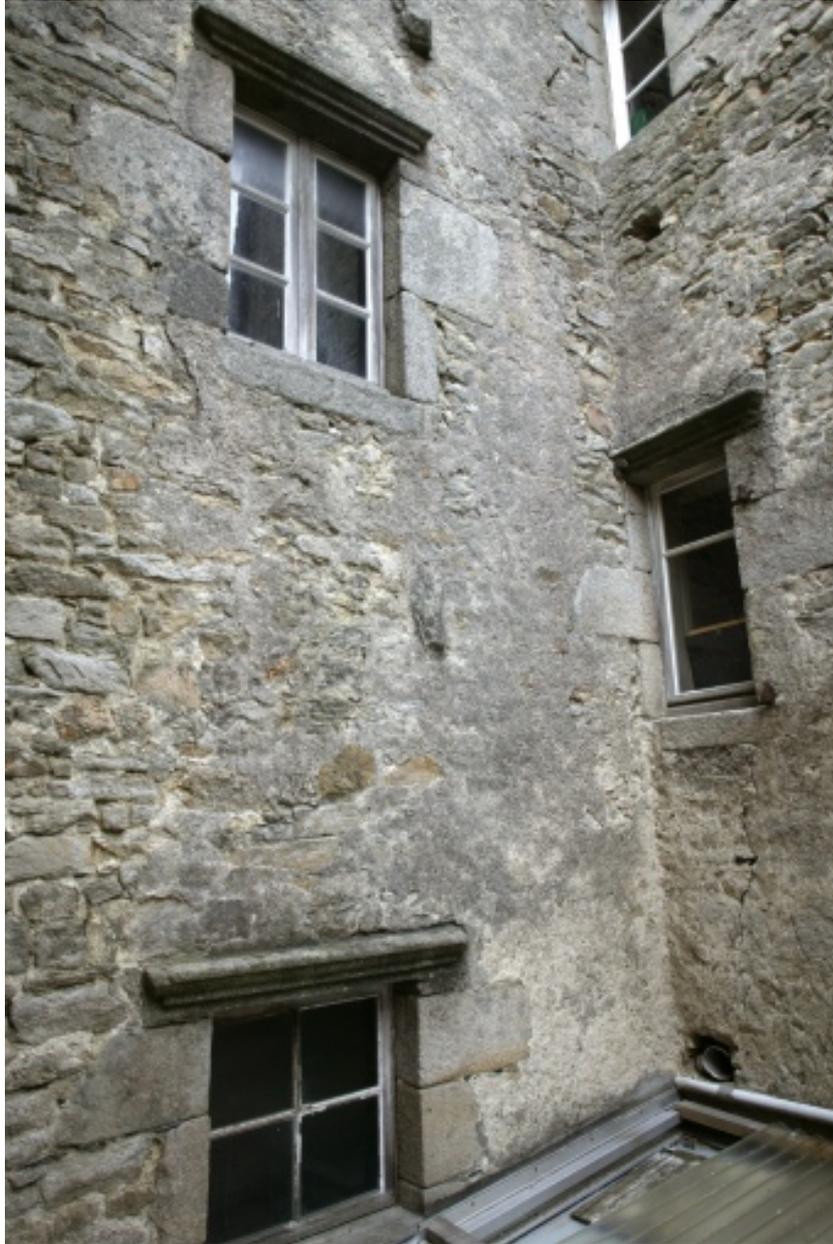
Détail des fenêtres de la tour
d'escalier (mur sud) et du
mur postérieur de la maison.
Phot. Denis Pillet
IVR52_20074400904NUCA

Détail des fenêtres de la tour d'escalier (mur sud) et du mur postérieur de la maison.

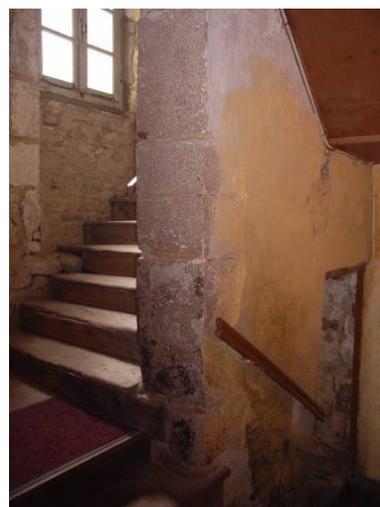
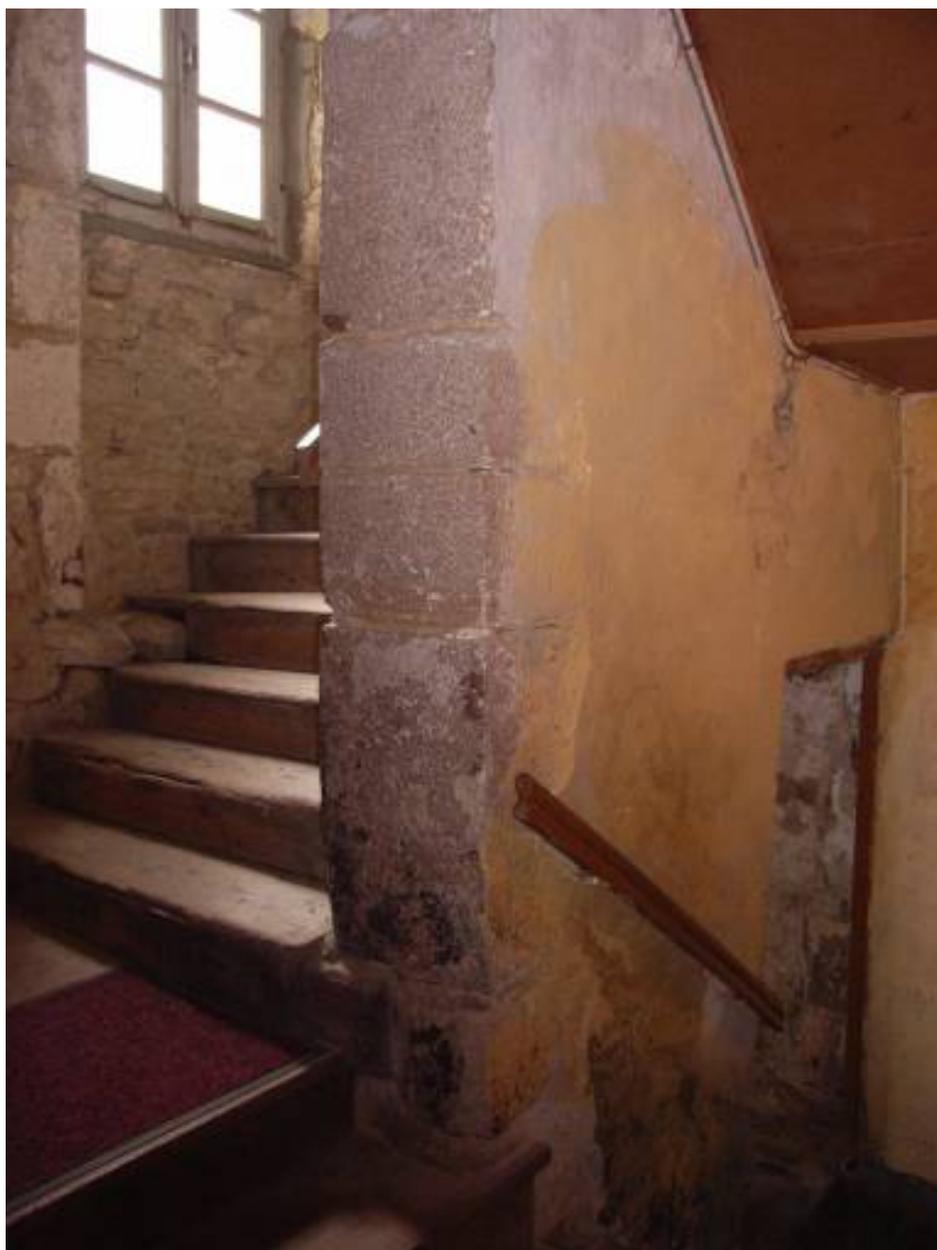
Vue du mur de refend
dans la tour d'escalier.
Phot. Frédéric Dufrêche
IVR52_20074405102NUCA

Vue du mur de refend dans la tour d'escalier.

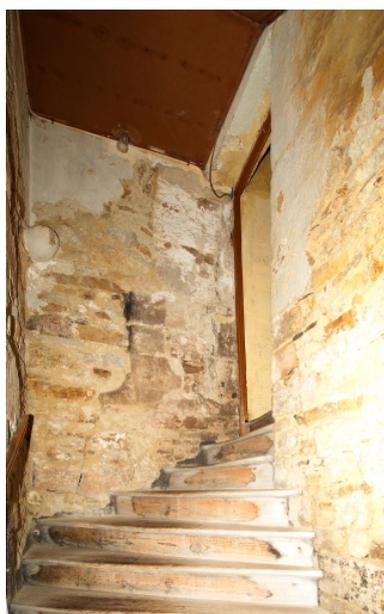
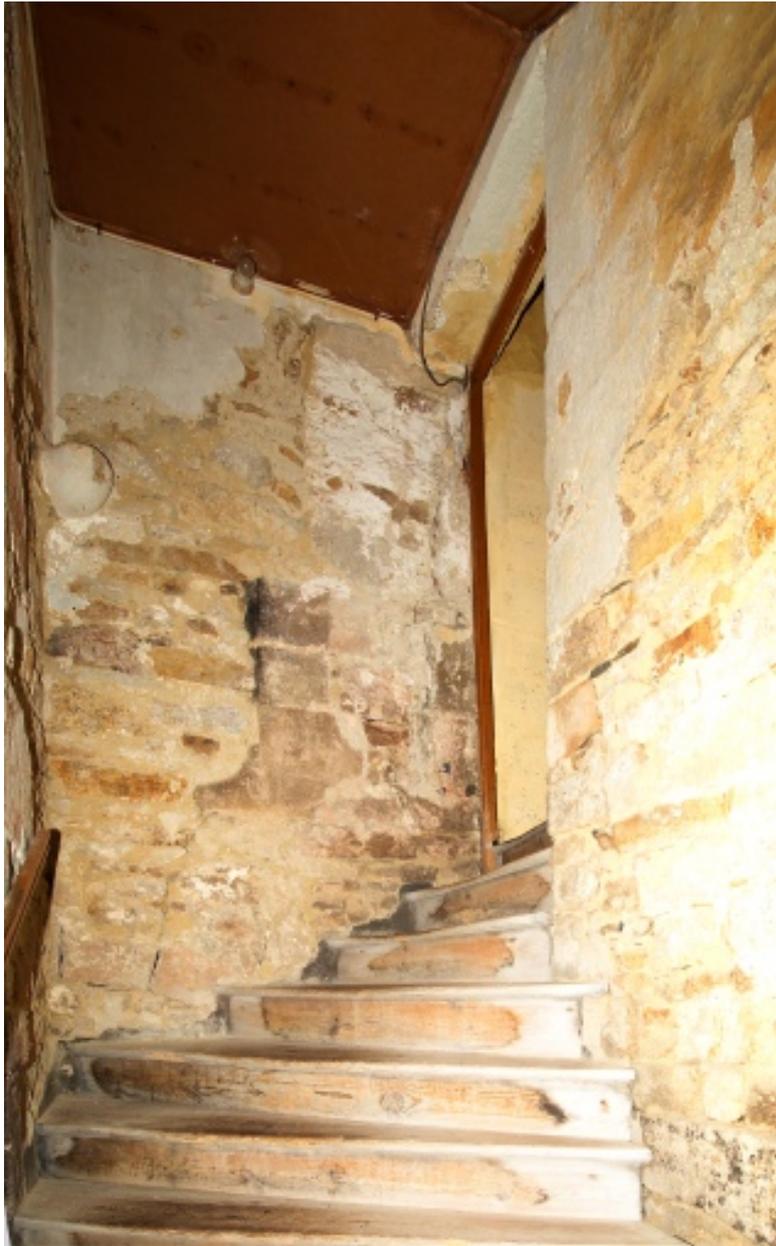
Vue de l'escalier.
Phot. Denis Pillet
IVR52_20064402687NUCA

Vue de l'escalier.

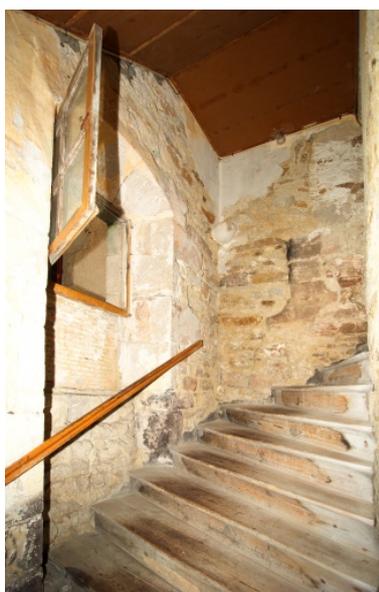
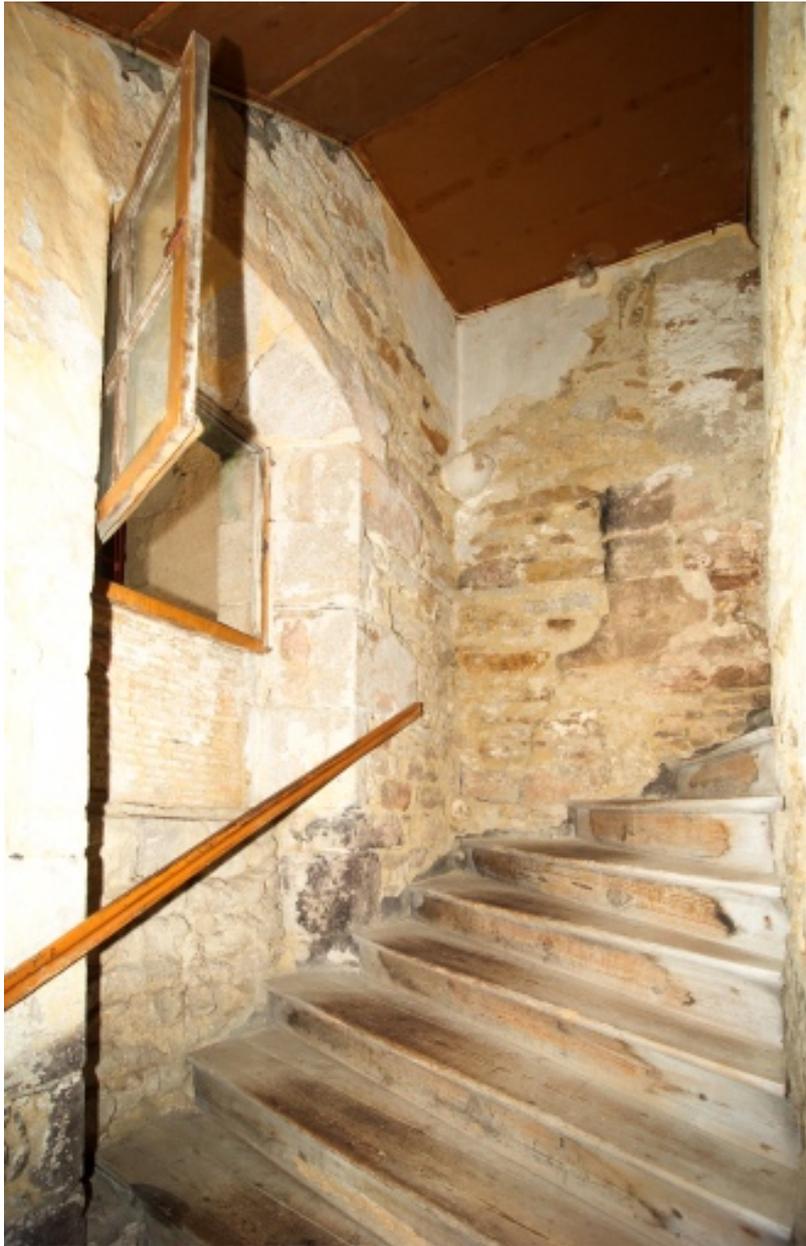
Vue de l'escalier, jambage
de foyer et support d'angle.
Phot. Denis Pillet
IVR52_20064402688NUCA

Vue de l'escalier, jambage de foyer et support d'angle.

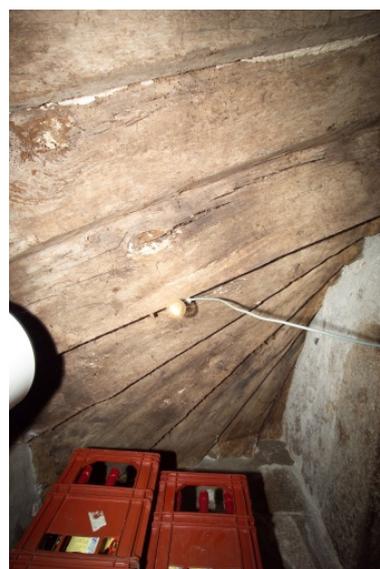
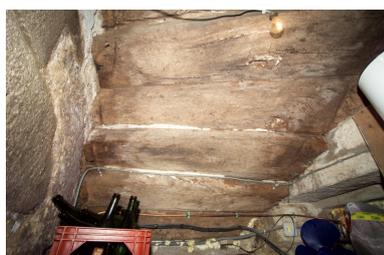
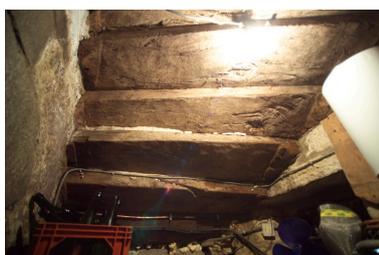
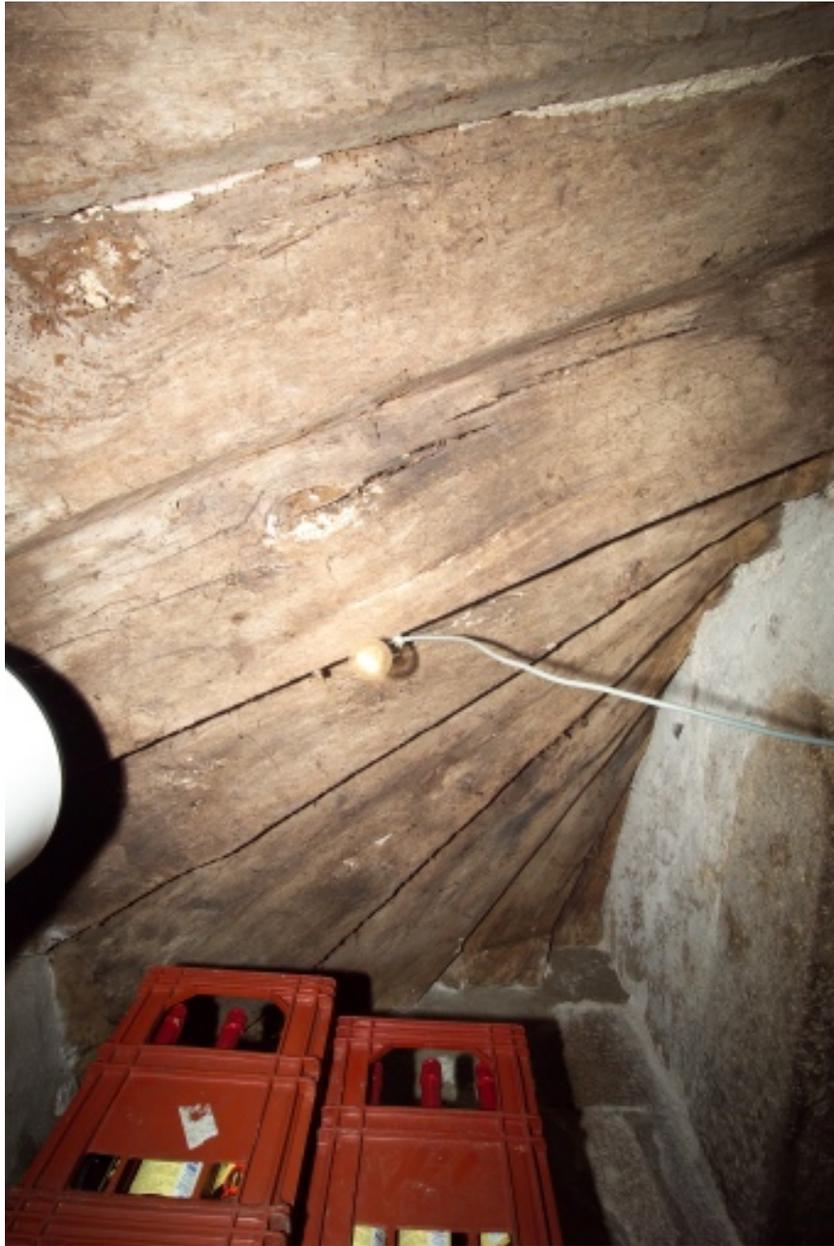
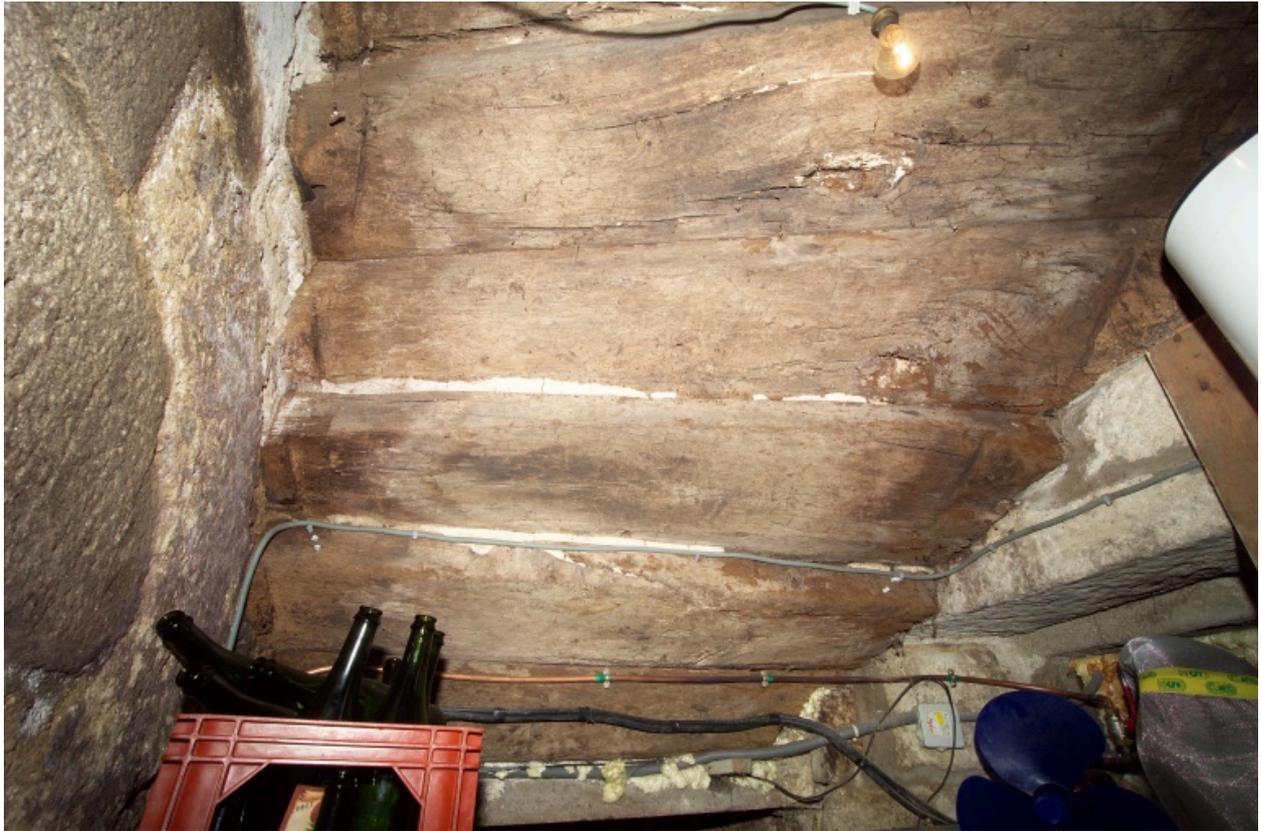
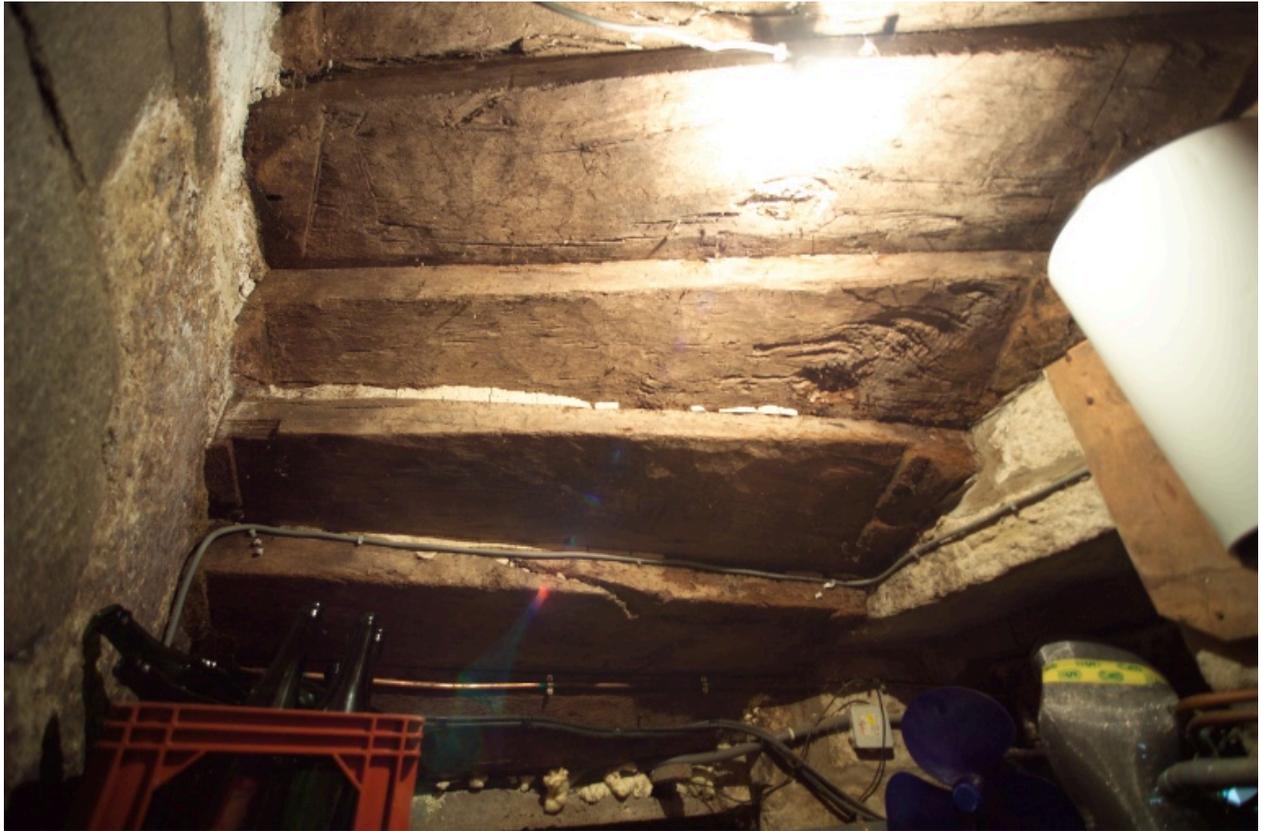
Détail du revers des marches entre
le rez-de-chaussée et la cave.
Phot. Denis Pillet
IVR52_20064402684NUCA

Détail du revers des marches entre
le rez-de-chaussée et la cave.
Phot. Denis Pillet
IVR52_20064402685NUCA

Détail du revers des marches entre
le rez-de-chaussée et la cave.
Phot. Denis Pillet
IVR52_20064402686NUCA

Détail du revers des marches entre le rez-de-chaussée et la cave.

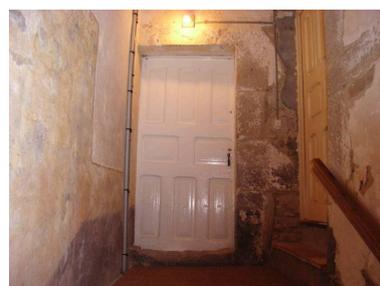
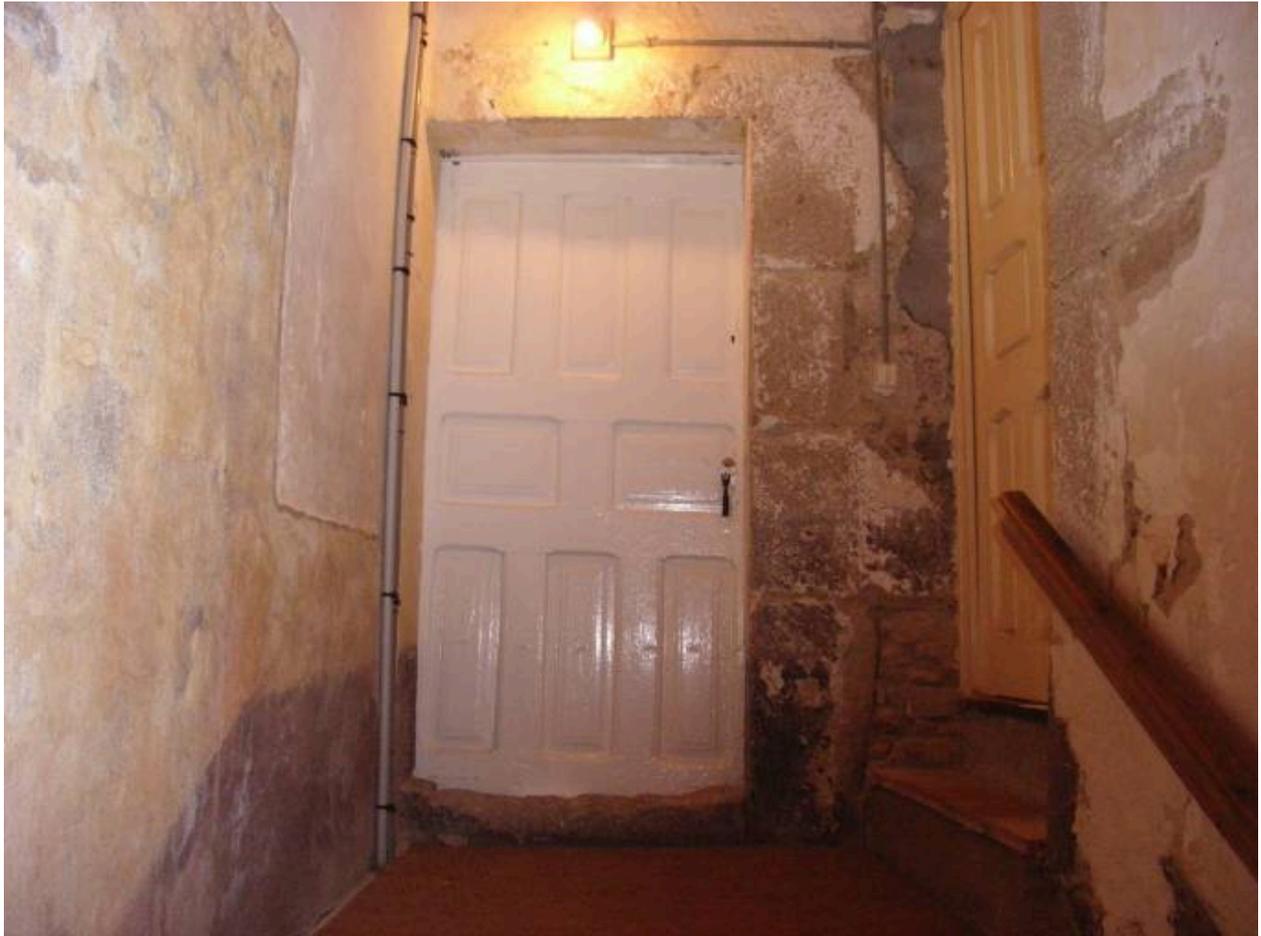
Vue du palier du deuxième étage avec
deux vantaux de portes XVIIe siècle.
Phot. Frédéric Dufrêche
IVR52_20074405103NUCA

Vue du palier du deuxième étage avec deux vantaux de portes XVIIIe siècle.

On remarque dans la cage d'escalier plusieurs vantaux de porte que l'on peut dater du XVII^e siècle.

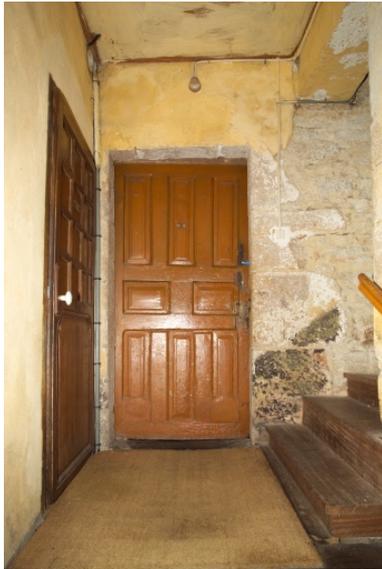
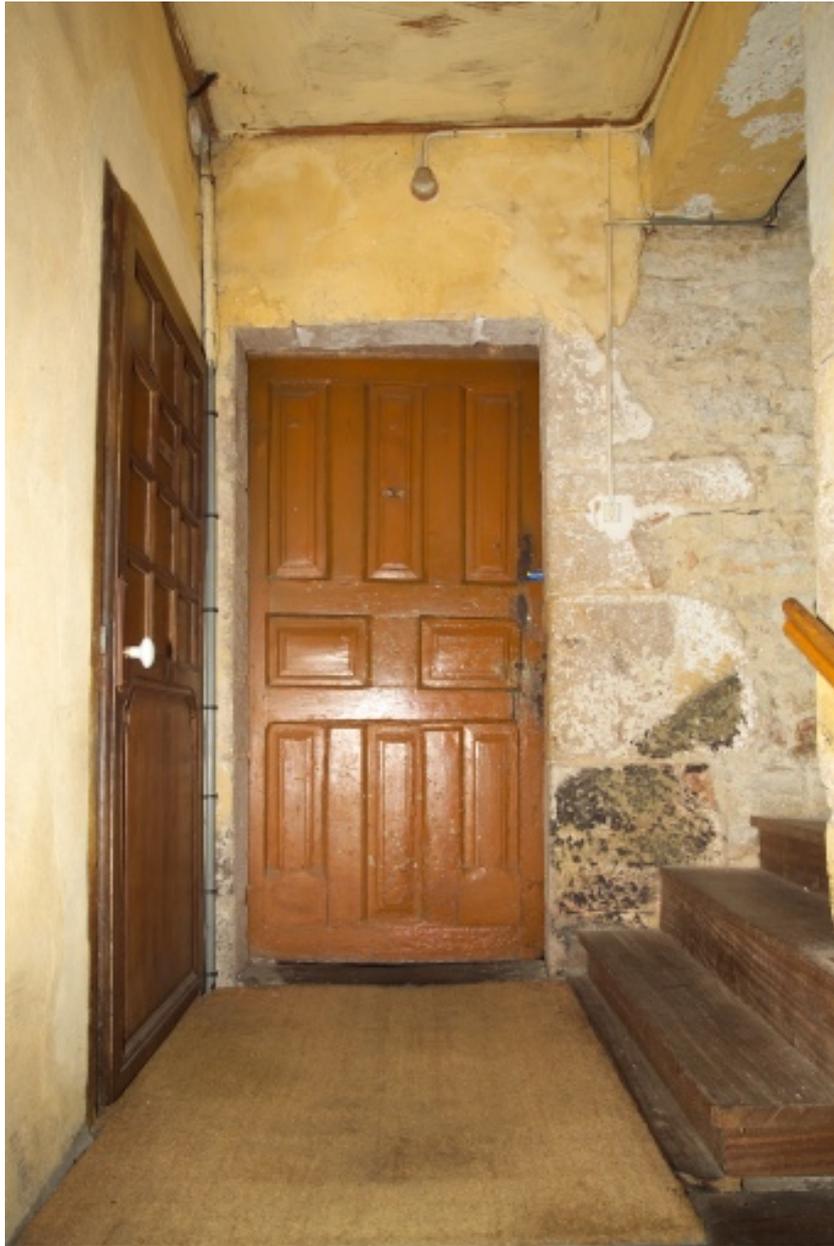
Vue du palier du premier étage avec
vantaill de porte du XVIIe siècle.
Phot. Denis Pillet
IVR52_20064402683NUCA

Vue du palier du premier étage avec vantail de porte du XVIIIe siècle.
