Pays de la Loire, Loire-Atlantique
Guérande
12 rue Saillé

Maison, 12 rue Saillé

Numéro de dossier : IA44004285
Date de l'enquête initiale : 2005
Date(s) de rédaction : 2007
Cadre de l'étude : inventaire topographique
Degré d'étude : étudié

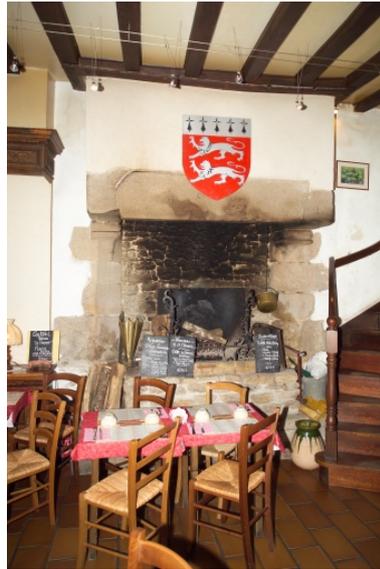
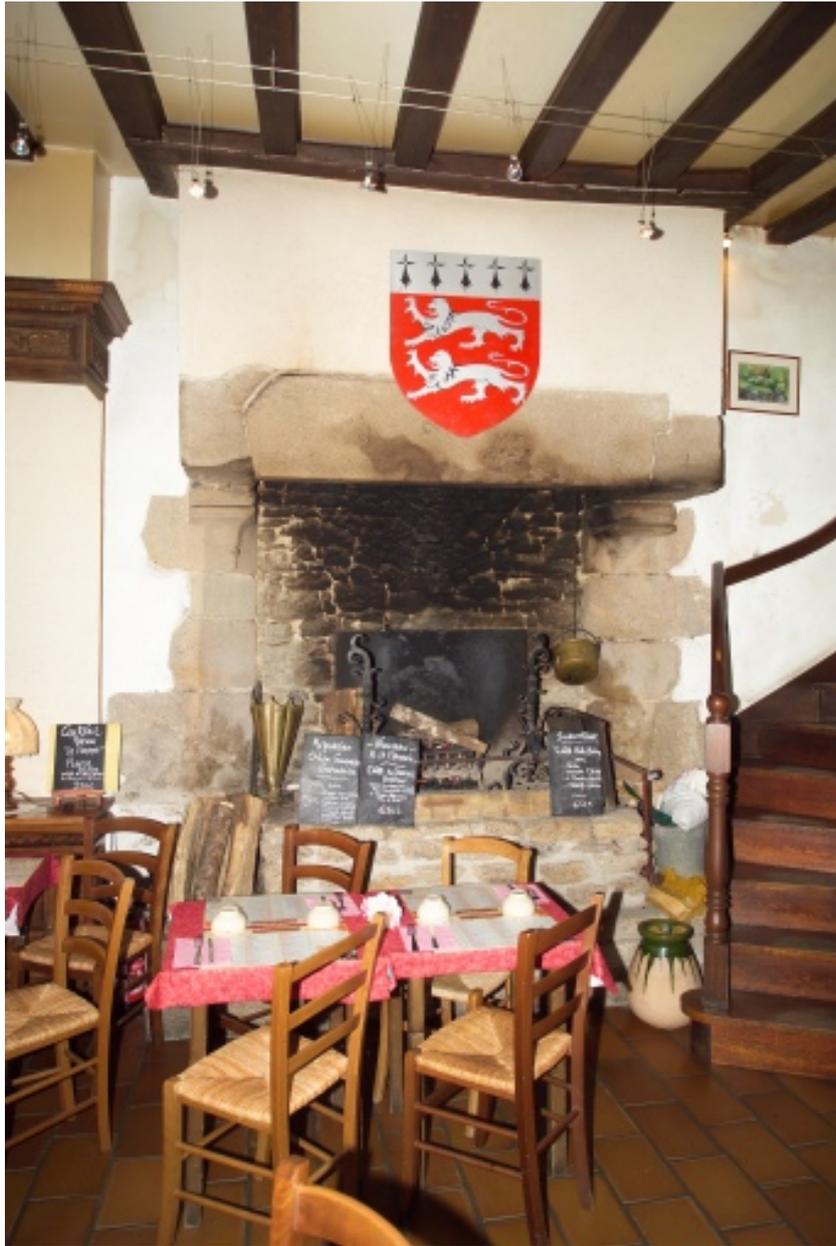
Cheminée du rez-de-chaussée.
Phot. Denis Pillet
IVR52_20064402675NUCA

Cheminée du rez-de-chaussée.

L'intérieur de la maison a été bouleversé au XXe siècle : ajout d'un escalier en bois entre le rez-de-chaussée et le premier étage, destruction des cloisons. Le bâtiment conserve plusieurs cheminées installées sur les pignons. Au rez-de-chaussée, la cheminée présente des piédroits taillés en biais surmontés de consoles moulurées en pyramide renversée. On remarque les bases décorées d'un motif sculpté dont la forme rappelle la mitre de l'évêque. Cette cheminée monumentale date de la fin du Moyen Âge. Au premier étage, deux cheminées du XVIIe siècle sont visibles : au Sud une cheminée dont les jambages droits s'élargissent pour former deux consoles convexes portant le linteau, au Nord une cheminée avec jambages

L'espace mitoyen séparant les n°12 et 14 atteste que le bâti est implanté sur un parcellaire ancien. Cette grande maison présente deux périodes de construction au XV^e et au XVII^e siècle. Le premier état a laissé peu de traces. La cheminée monumentale et peut être la partie inférieure de l'escalier peuvent lui être attribuées. Au XVII^e siècle (1635, selon la date portée sur la lucarne) l'ensemble est entièrement remanié. La structure générale avec ses éléments de décor et de confort date de cette période.

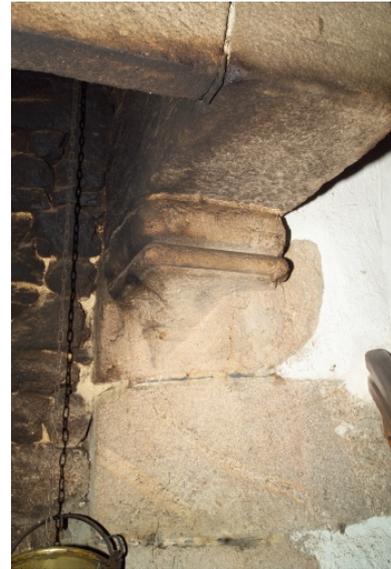
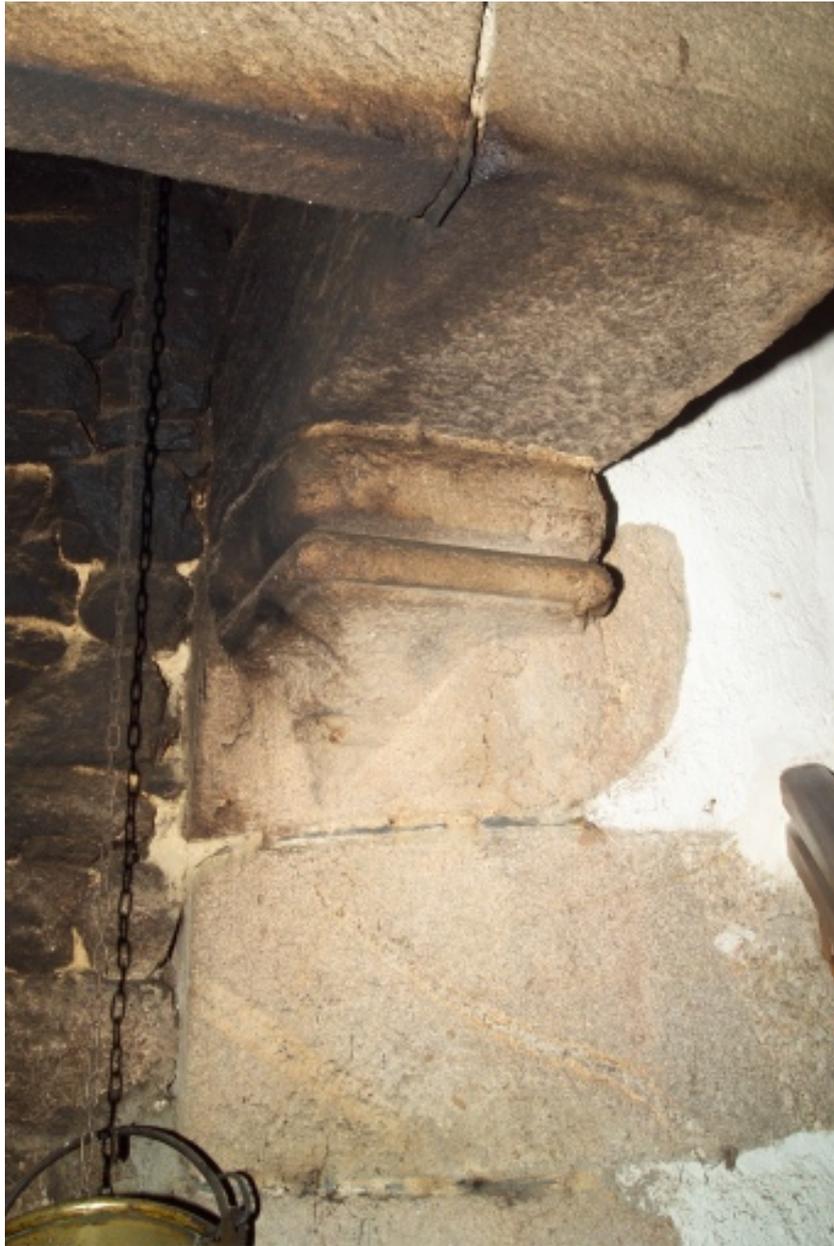
Cheminée du rez-de-chaussée, détail
de la console portant le linteau.
Phot. Denis Pillet
IVR52_20064402676NUCA

Cheminée du rez-de-chaussée, détail de la console portant le linteau.

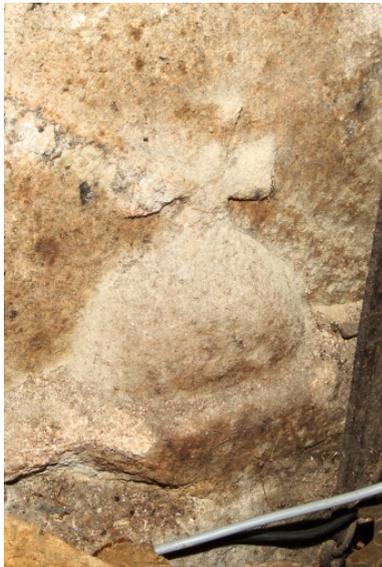
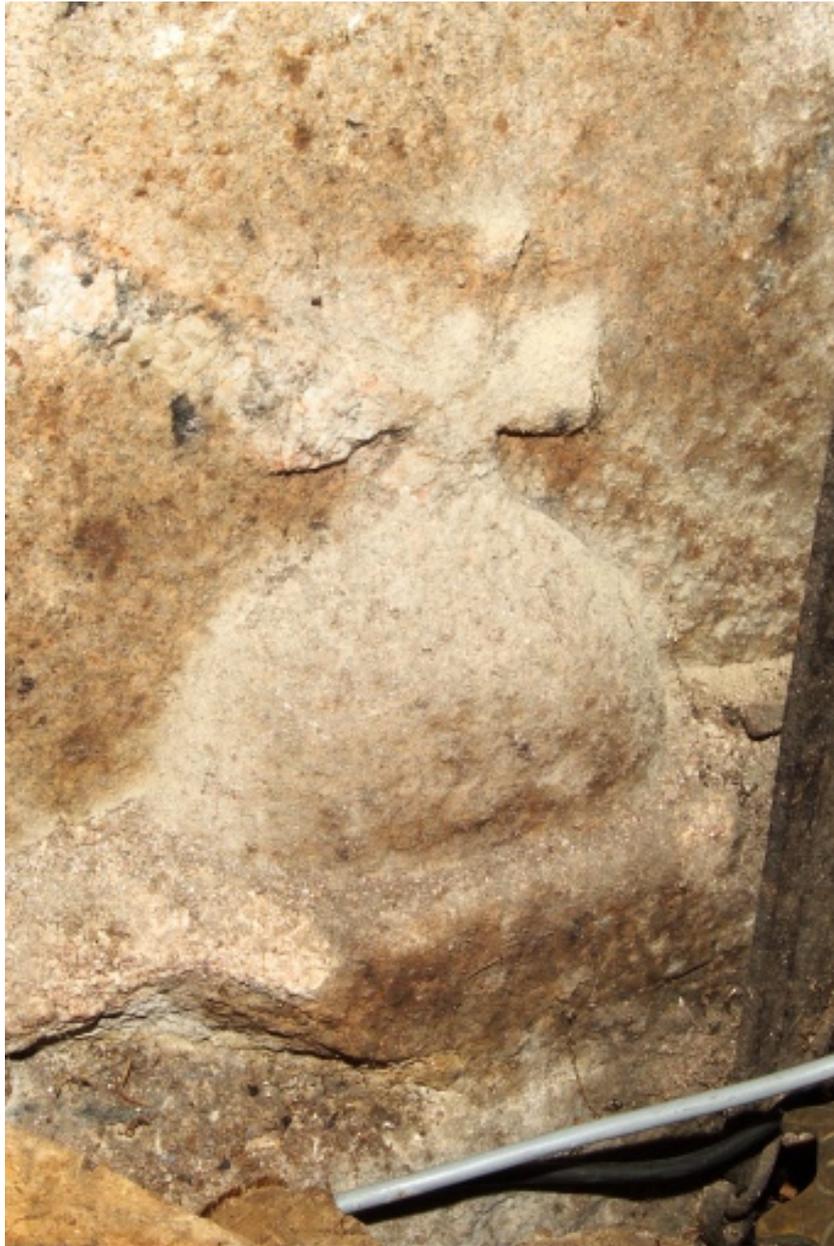
Cheminée du rez-de-chaussée,
détail de la base du piédroit droit.
Phot. Denis Pillet
IVR52_20064402677NUCA

Cheminée du rez-de-chaussée, détail de la base du piédroit droit.

Le motif sculpté sur les bases de la cheminée du rez-de-chaussée pose question.

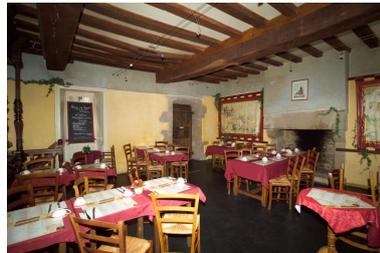
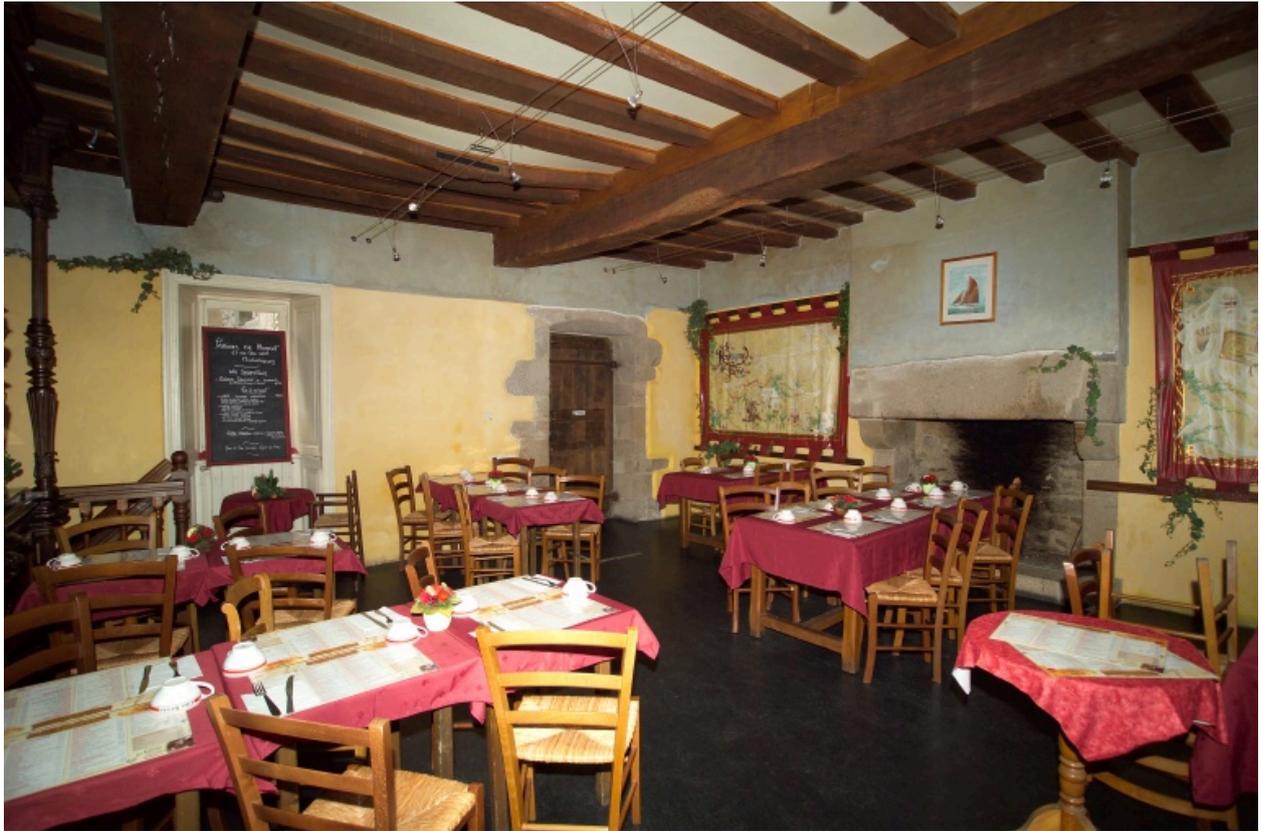
Vue de la salle du premier
étage, cheminée nord et
accès vers la cage d'escalier.
Phot. Denis Pillet
IVR52_20064402680NUCA

Vue de la salle du premier étage, cheminée nord et accès vers la cage d'escalier.

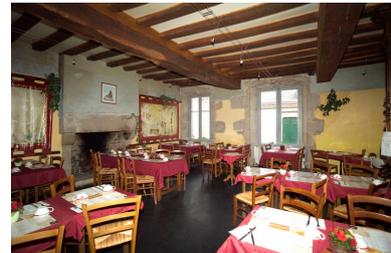
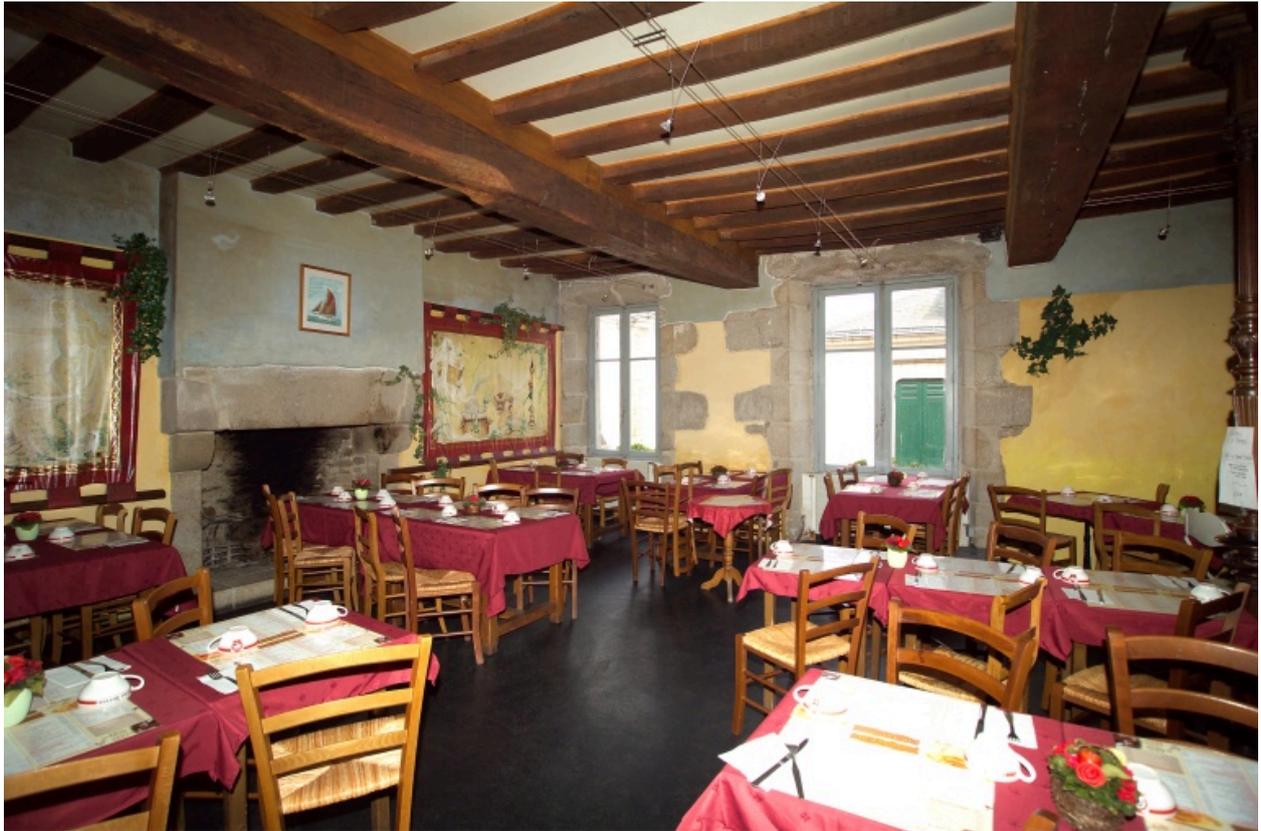
Vue de la salle du premier étage,
cheminée nord et fenêtres sur la rue.
Phot. Denis Pillet
IVR52_20064402681NUCA

Vue de la salle du premier étage, cheminée nord et fenêtres sur la rue.

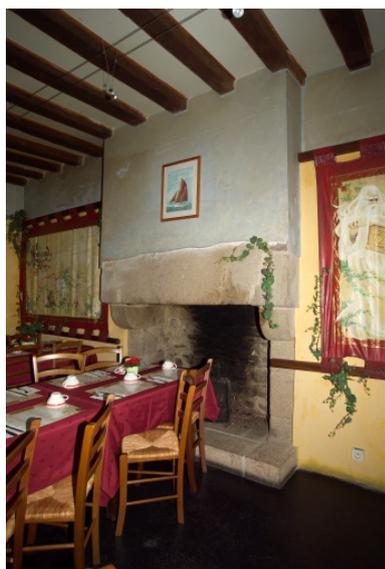
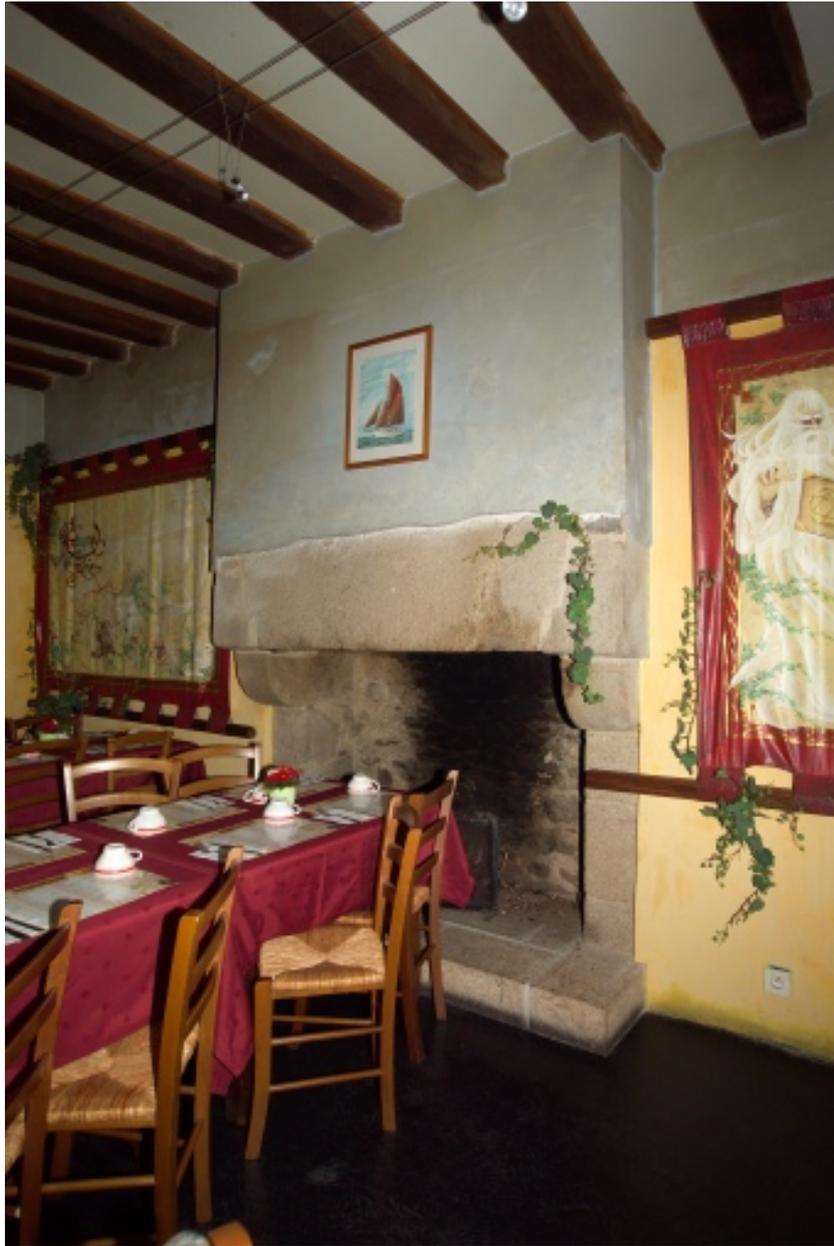
Cheminée nord du premier étage.
Phot. Denis Pillet
IVR52_20064402678NUCA

Cheminée nord du premier étage.

droits portant une paire de corbeaux en quart de rond. Les cheminées du deuxième étage présentent des caractéristiques stylistiques comparables à celles du niveau précédant. On note l'emploi d'une corniche de calcaire qui distingue la cheminée sud du deuxième étage.

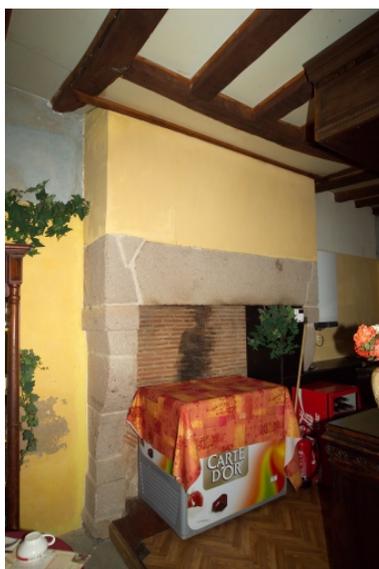
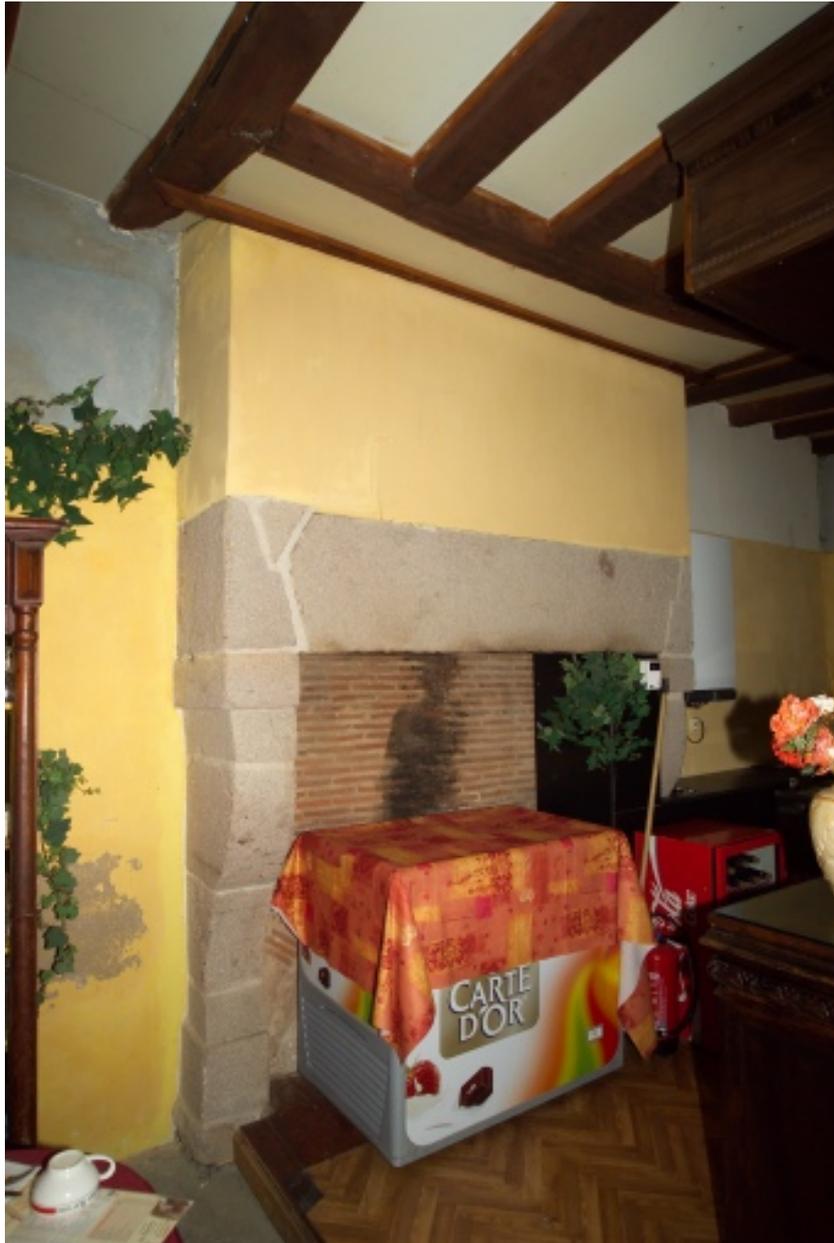
Cheminée sud du premier étage.
Phot. Denis Pillet
IVR52_20064402679NUCA

Cheminée sud du premier étage.

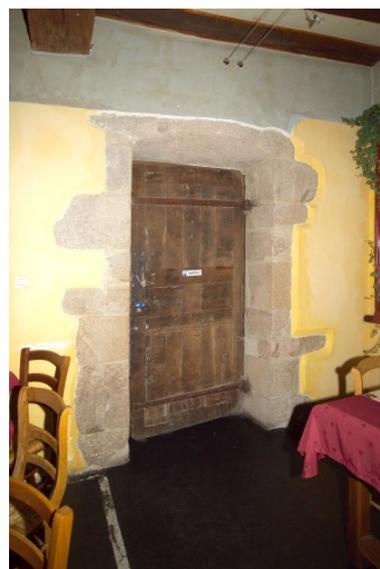
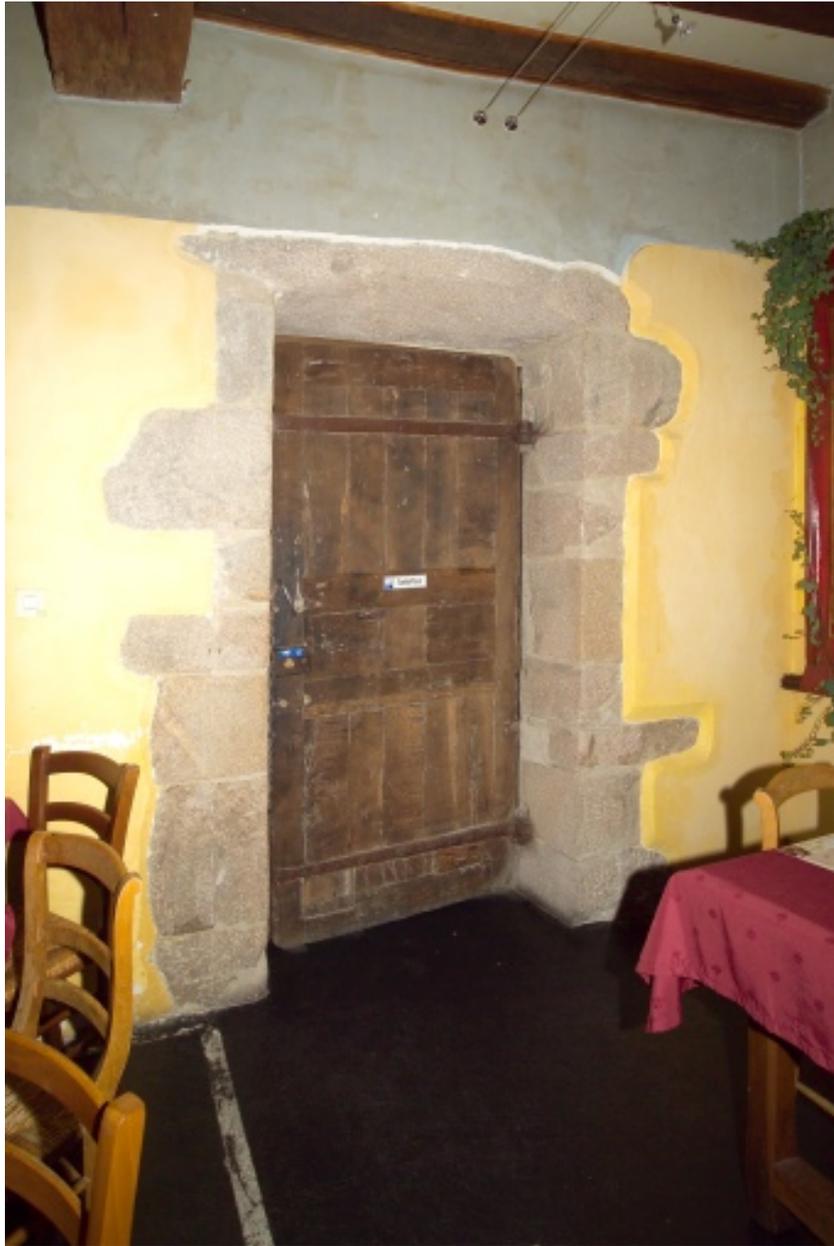
Salle du premier étage, porte
ouvrant vers la tour d'escalier.
Phot. Denis Pillet
IVR52_20064402682NUCA

Salle du premier étage, porte ouvrant vers la tour d'escalier.

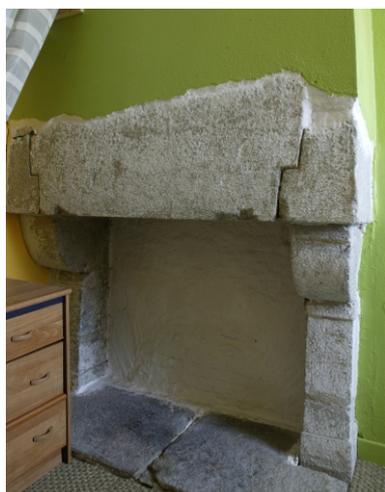
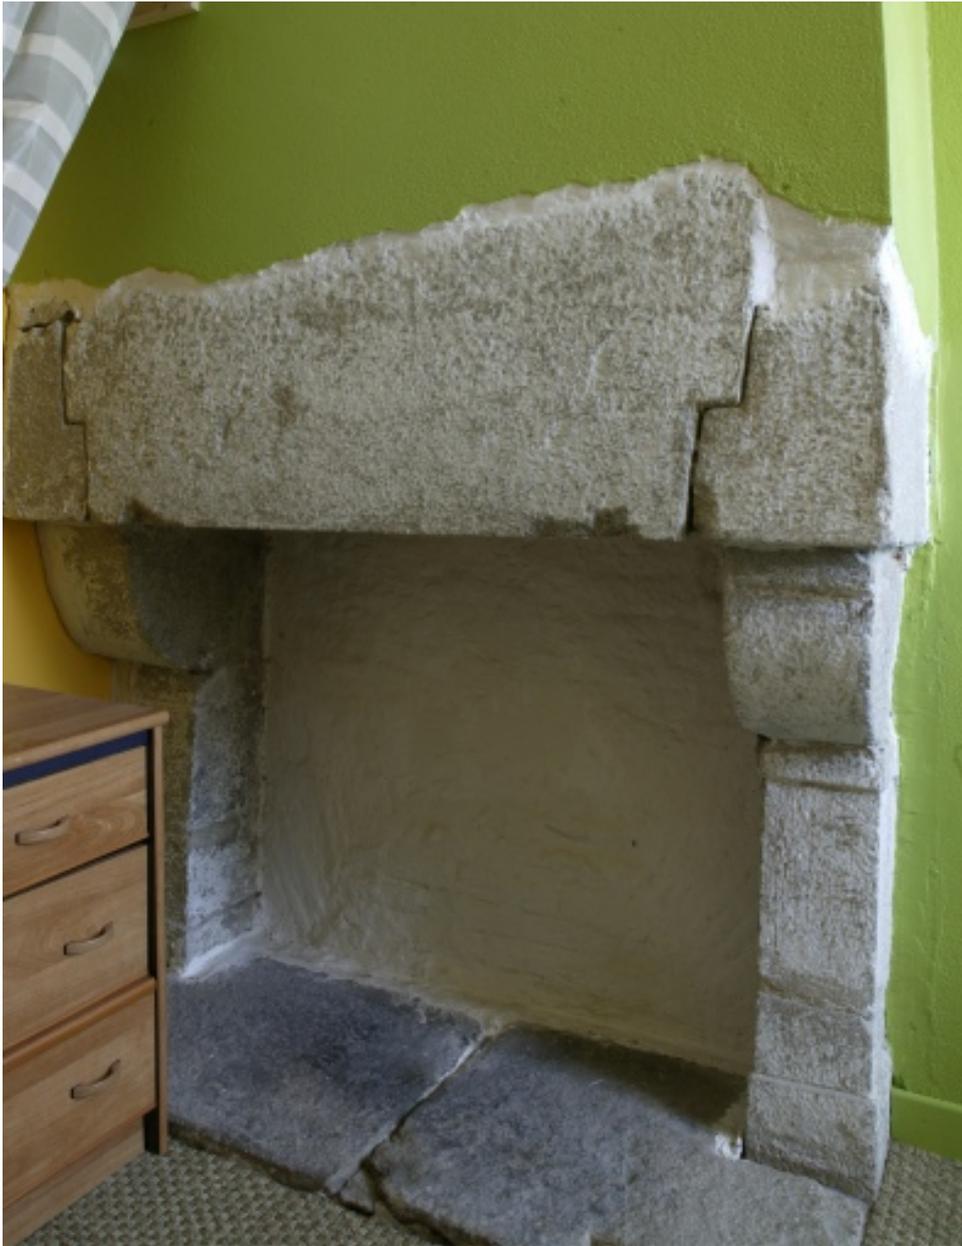
Cheminée nord du deuxième étage.
Phot. Denis Pillet
IVR52_20074401010NUCA

Cheminée nord du deuxième étage.

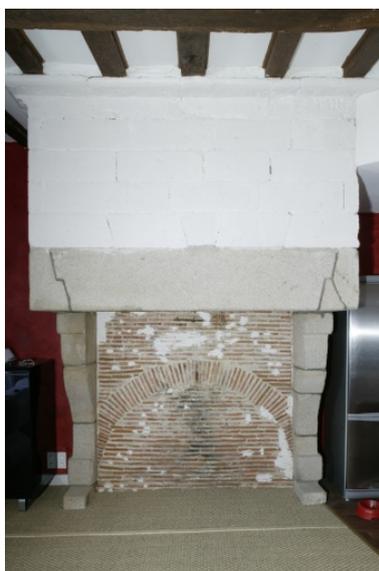
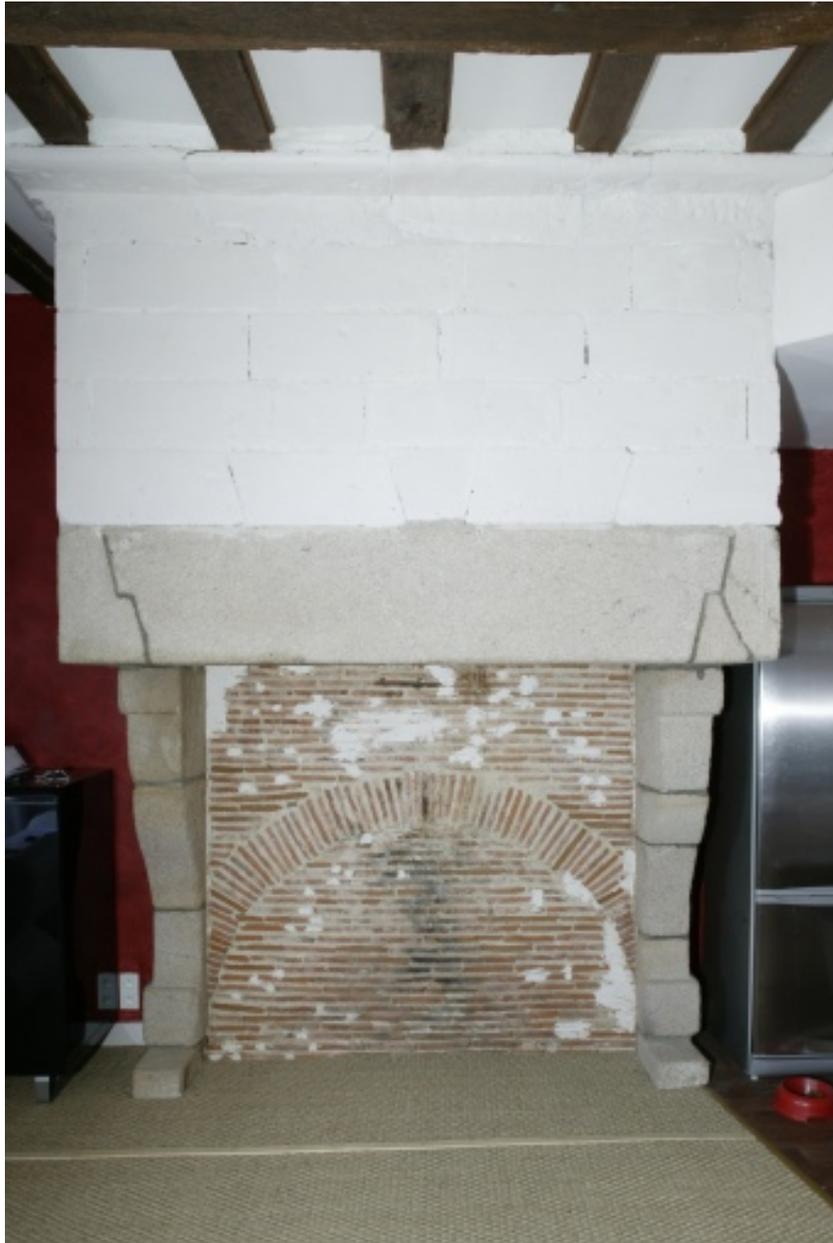
Cheminée sud du deuxième étage.
Phot. Denis Pillet
IVR52_20074401009NUCA

Cheminée sud du deuxième étage.

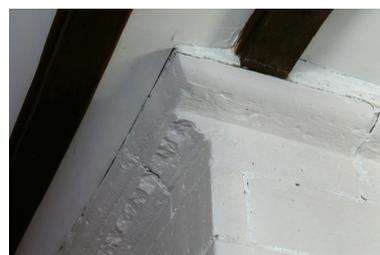
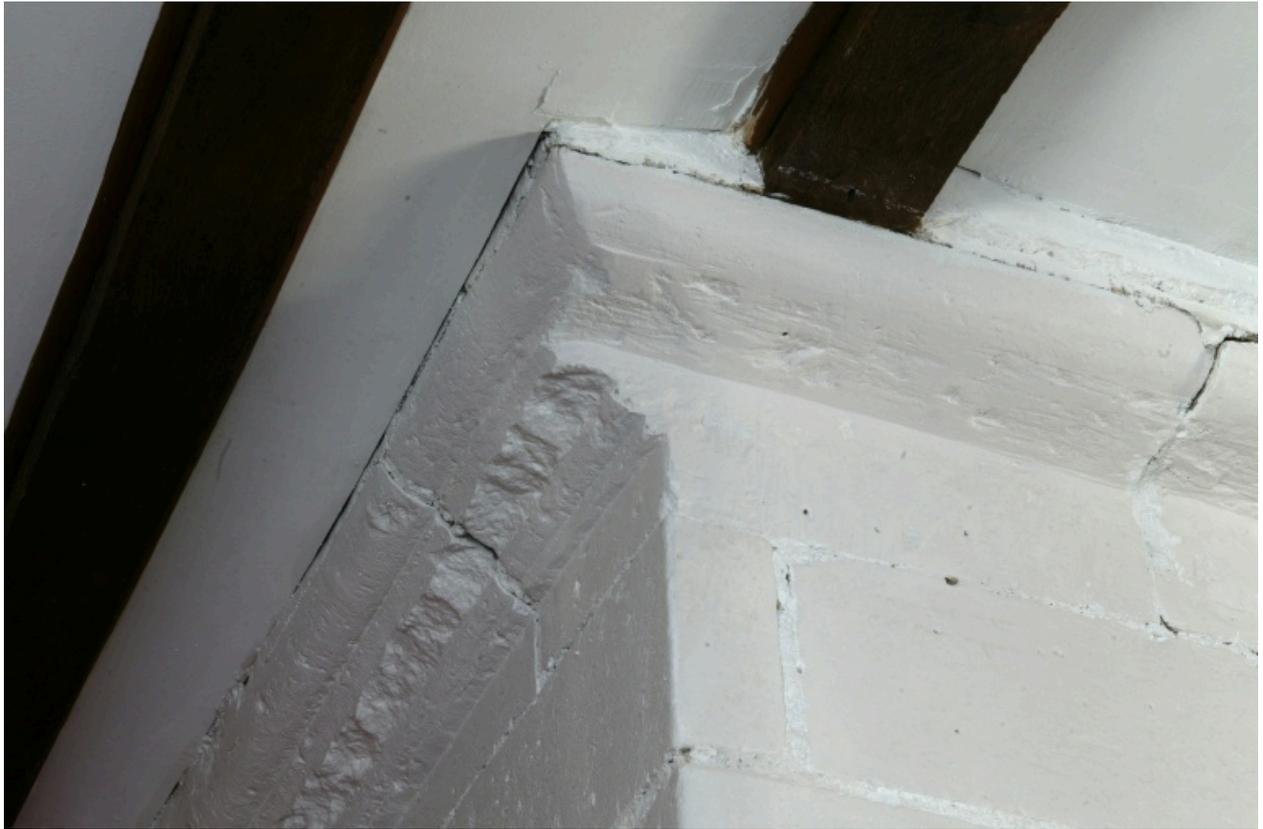
Cheminée sud du deuxième
étage, détail de la corniche.
Phot. Denis Pillet
IVR52_20074401012NUCA

Cheminée sud du deuxième étage, détail de la corniche.

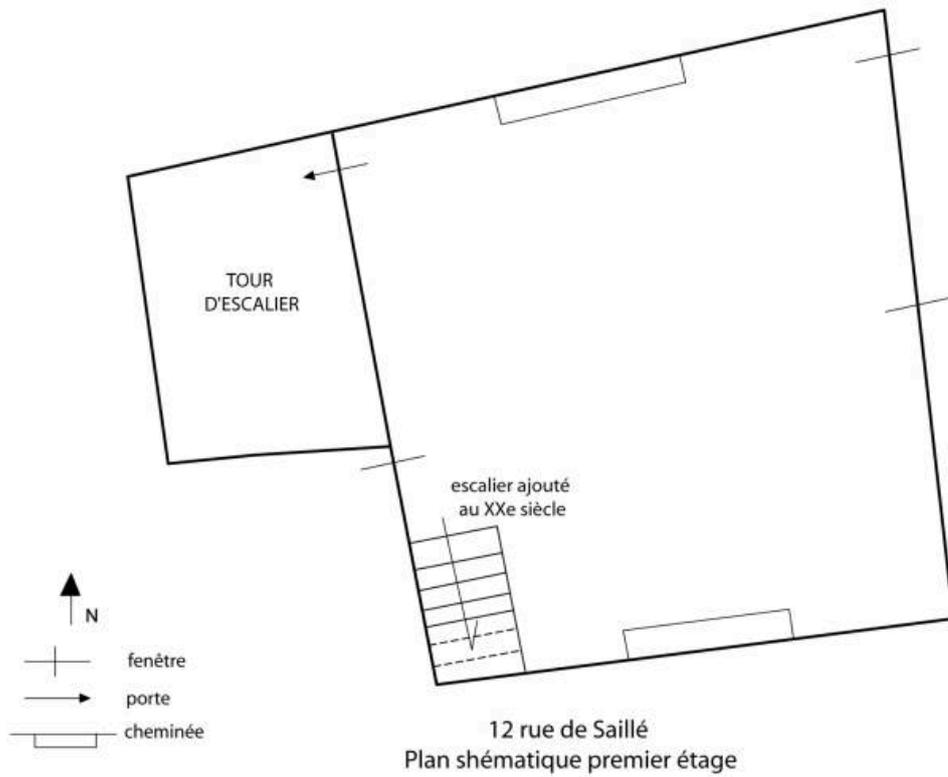
Plan schématique du premier étage.
Dess. Frédéric Dufrêche
IVR52_20074403089NUDA

Plan schématique du premier étage.

Cette grande maison bourgeoise adopte un plan rectangulaire flanqué d'une tour d'escalier quadrangulaire contre la façade postérieure, en prolongement du pignon nord. Une petite cour rectangulaire figurée sur le cadastre napoléonien est aujourd'hui couverte d'une toiture offrant une extension en rez-de-chaussée. L'ensemble est édifié en moellon de granite. La toiture d'ardoise à deux longs pans repose sur des pignons découverts avec corbeaux d'amortissement et boule sommitale. La tour d'escalier est couverte d'une toiture à quatre pans.
