Pays de la Loire, Loire-Atlantique
Guérande
10 rue Vannetaise

Maison, 10 rue Vannetaise

Numéro de dossier : IA44004246
Date de l'enquête initiale : 2005
Date(s) de rédaction : 2007
Cadre de l'étude : inventaire topographique
Degré d'étude : repéré

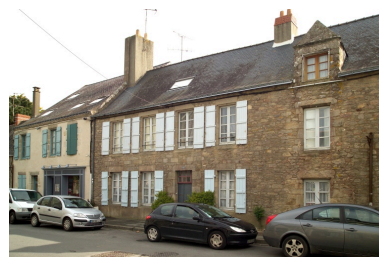
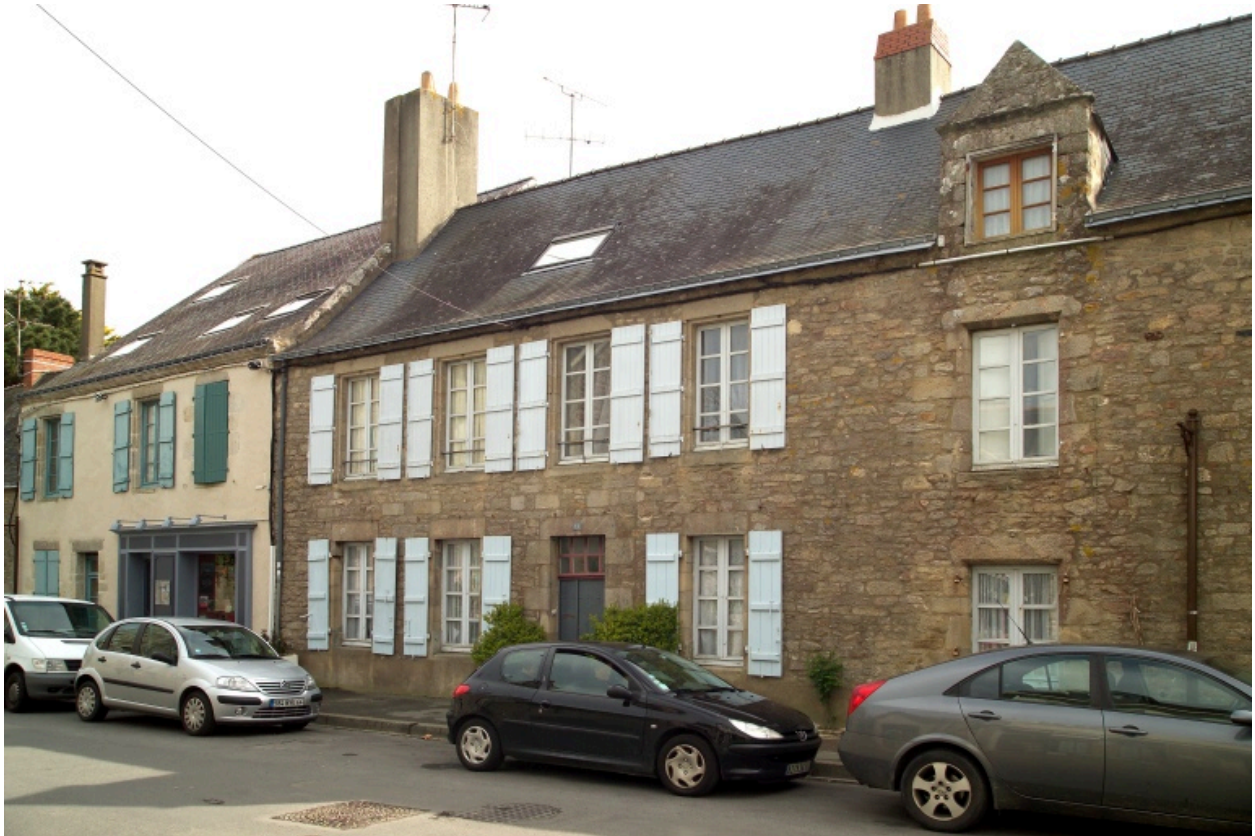
Vue générale de la façade sur rue.
Phot. Denis Pillet
IVR52_20074400404NUCA

Vue générale de la façade sur rue.

Tandis que le corps nord présente une façade à travées régulières avec fenêtres à feuillure au premier étage, le corps sud est percé d'ouvertures aux arrêtes chanfreinées et possède des lucarnes rabotées, décorées de motifs végétaux.

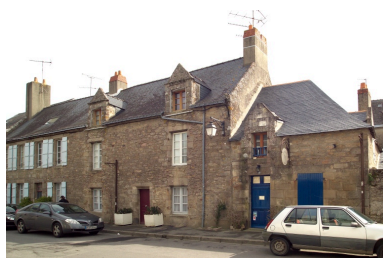
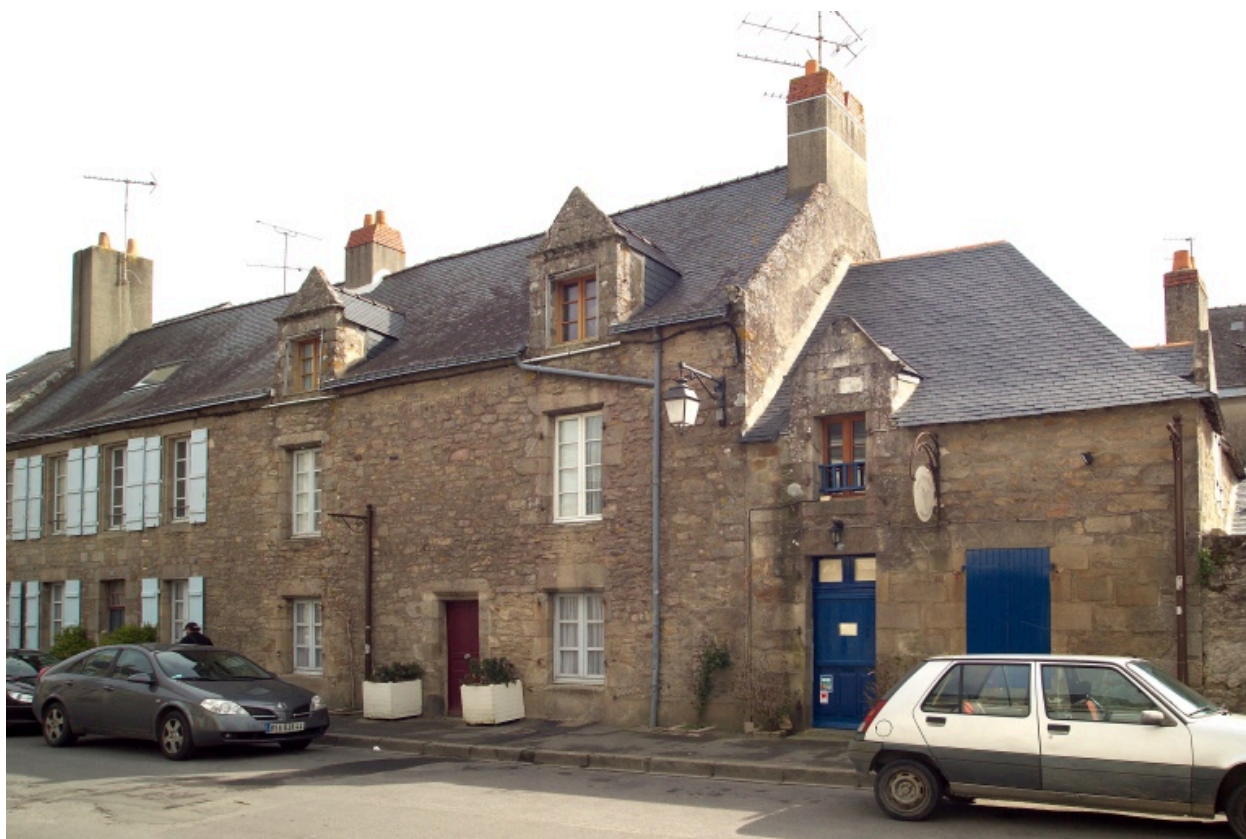
Vue générale de la façade sur rue.
Phot. Denis Pillet
IVR52_20074400403NUCA

Vue générale de la façade sur rue.

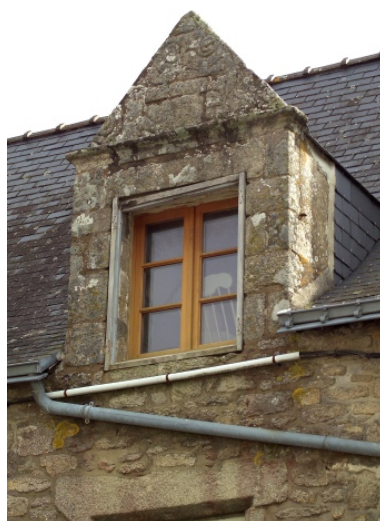
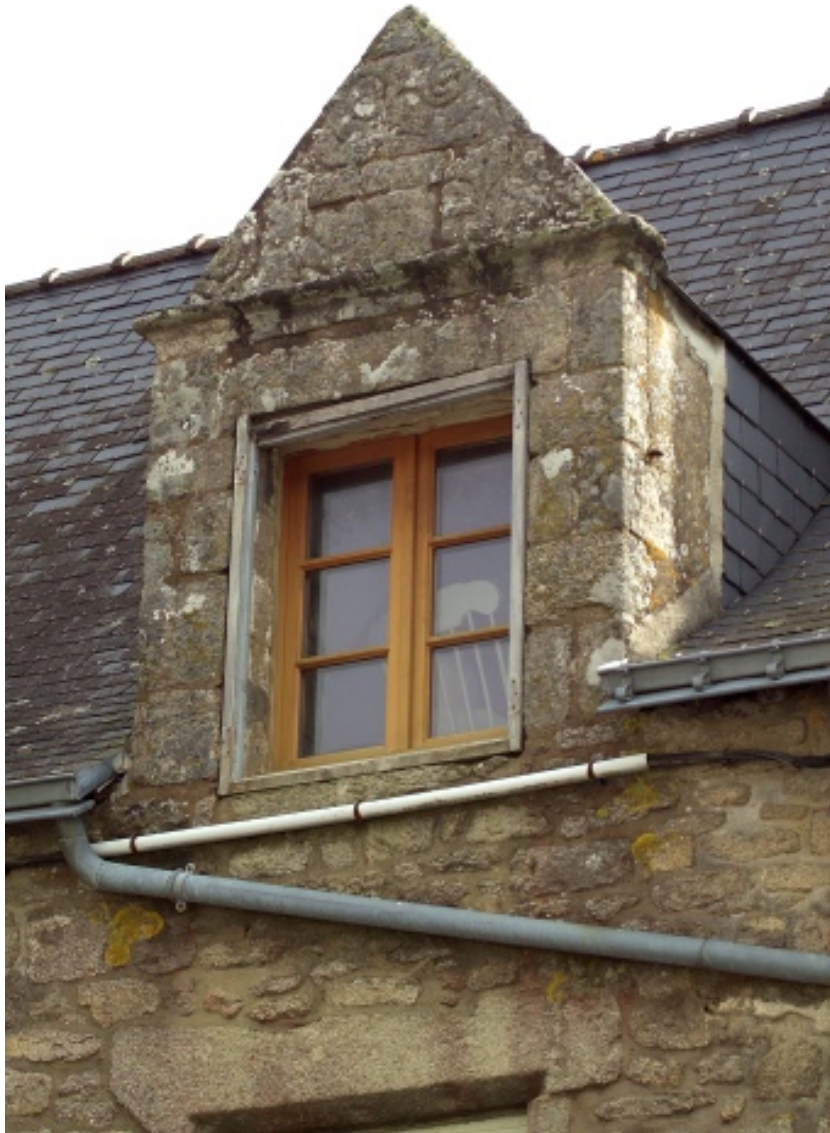
détail de lucarne du corps sud.
Phot. Denis Pillet
IVR52_20074400405NUCA

détail de lucarne du corps sud.

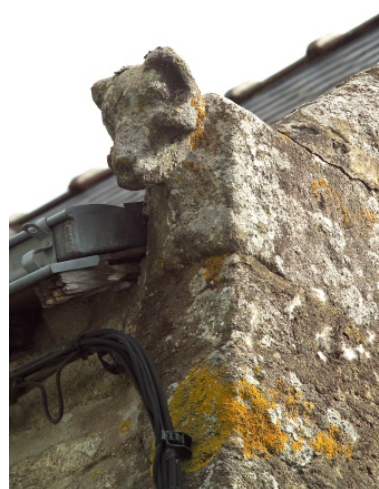
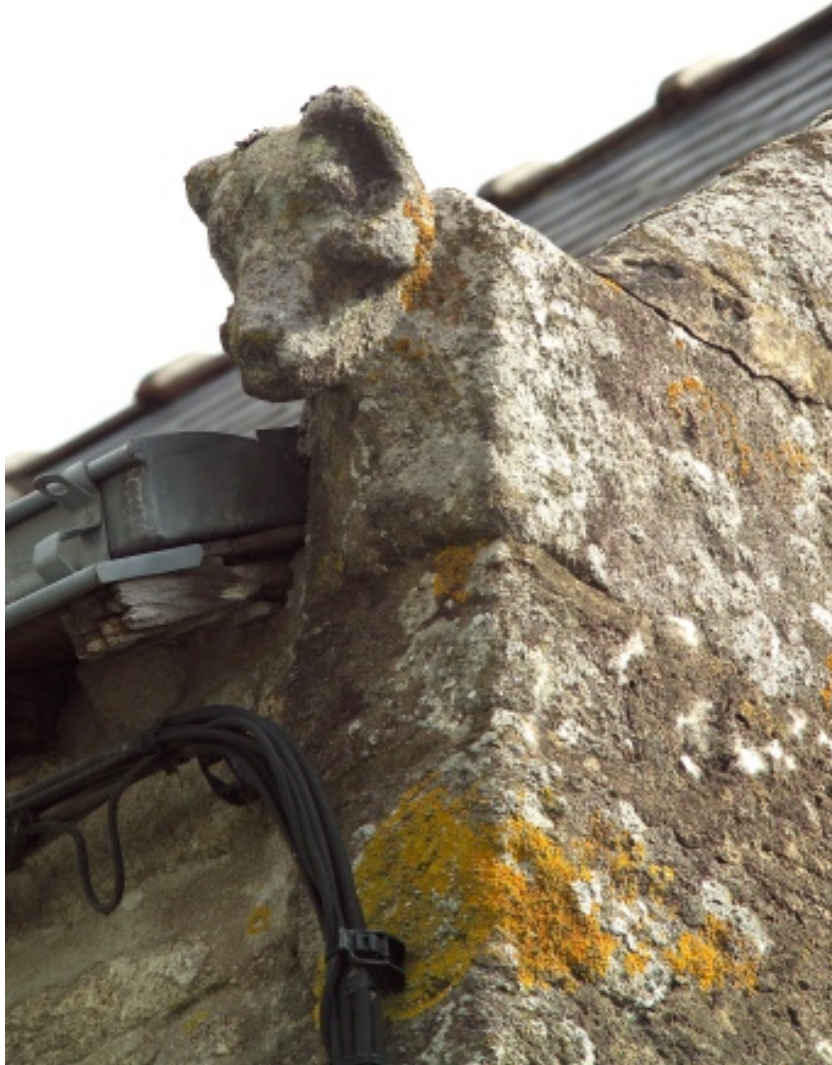
Détail de l'épaulement sculpté
du pignon découvert sud.
Phot. Denis Pillet
IVR52_20074400406NUCA

Détail de l'épaulement sculpté du pignon découvert sud.

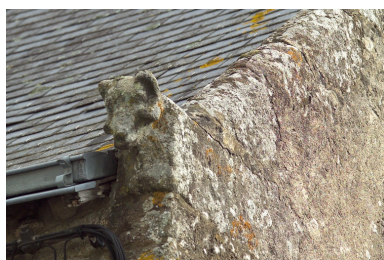
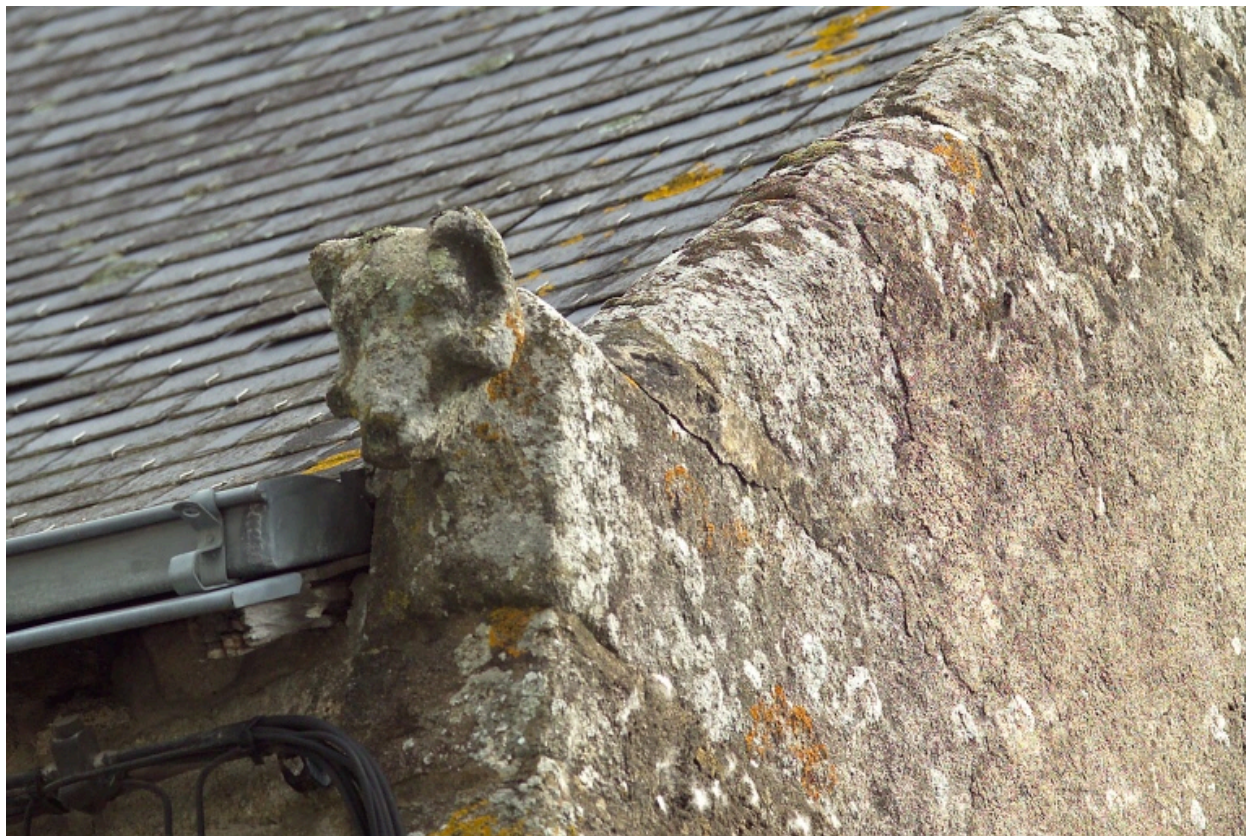
Détail de l'épaulement sculpté
du pignon découvert sud.
Phot. Denis Pillet
IVR52_20074400407NUCA

Détail de l'épaulement sculpté du pignon découvert sud.

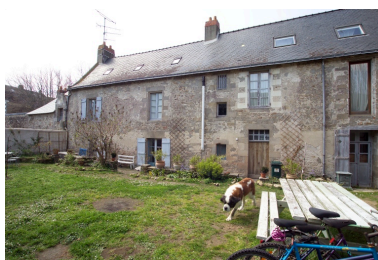
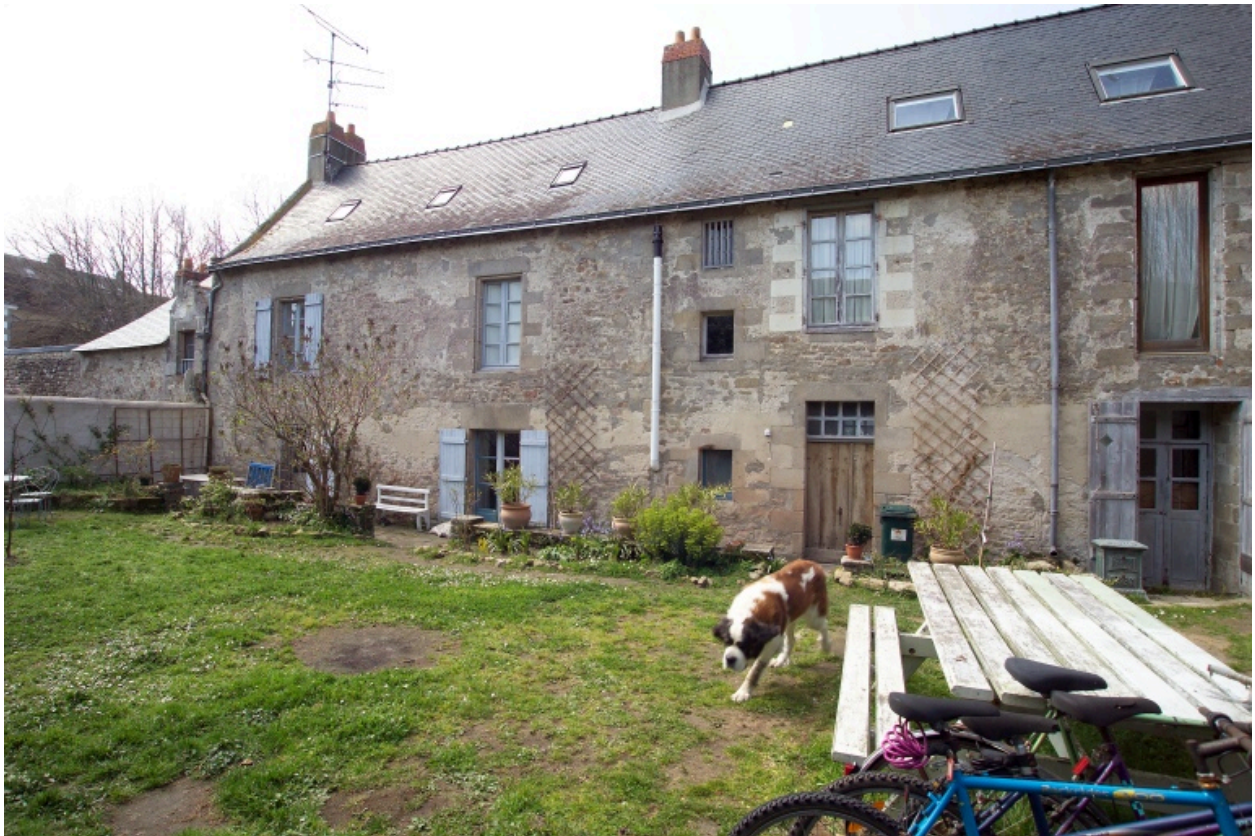
Vue de la façade postérieure
vers le Sud-Ouest.
Phot. Denis Pillet
IVR52_20074400639NUCA

Vue de la façade postérieure vers le Sud-Ouest.

Le corps sud correspond à la première campagne de construction au XVIIe siècle. À une époque indéterminée, le bâtiment nord s'appuie contre ce dernier (visible sur la façade postérieure). Enfin la façade sur rue est reprise et les deux corps sont réunis pour former une seule habitation avec le percement du mur médian.

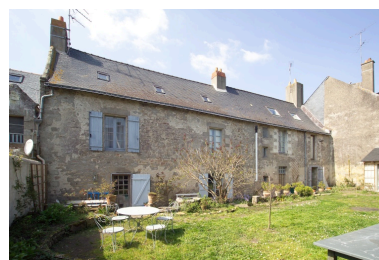
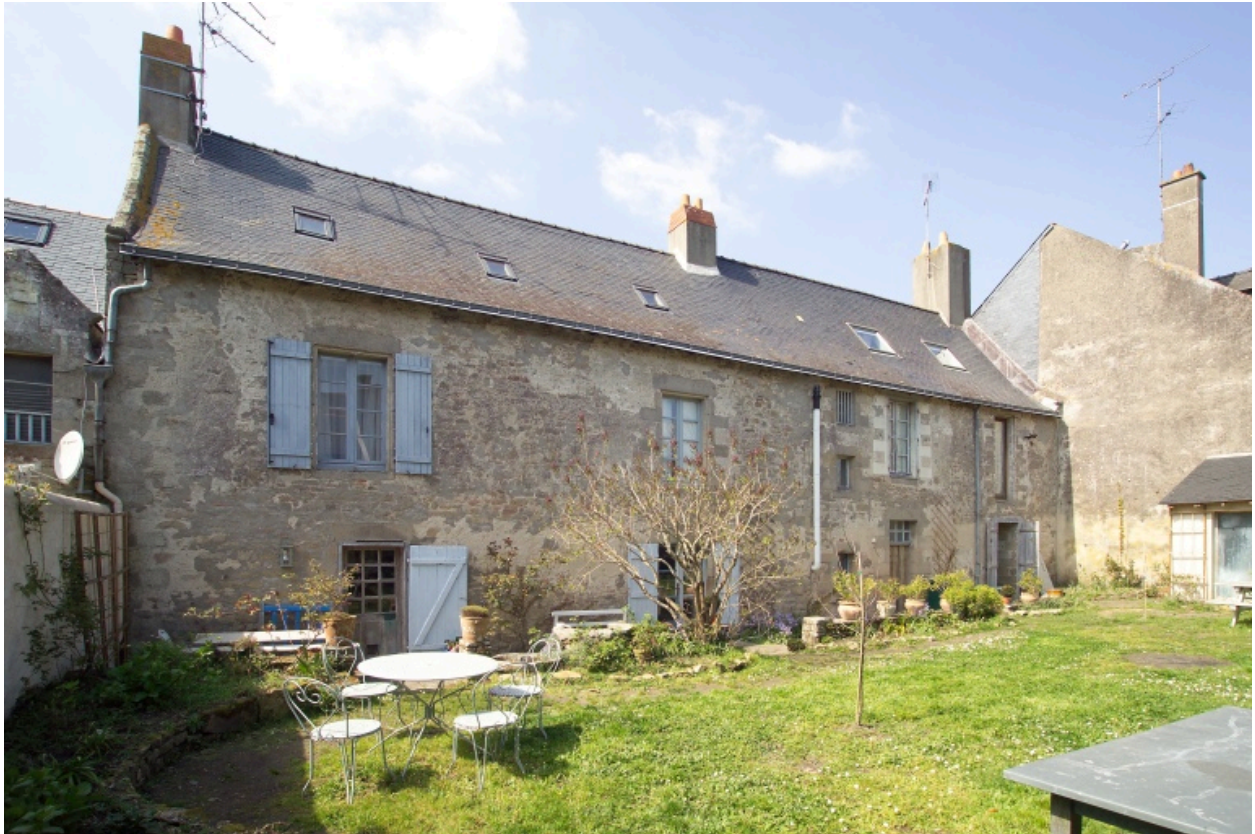
Vue de la façade postérieure
vers le Nord-Ouest.
Phot. Denis Pillet
IVR52_20074400640NUCA

Vue de la façade postérieure vers le Nord-Ouest.

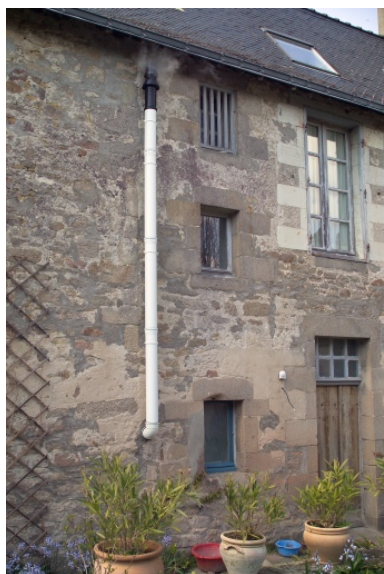
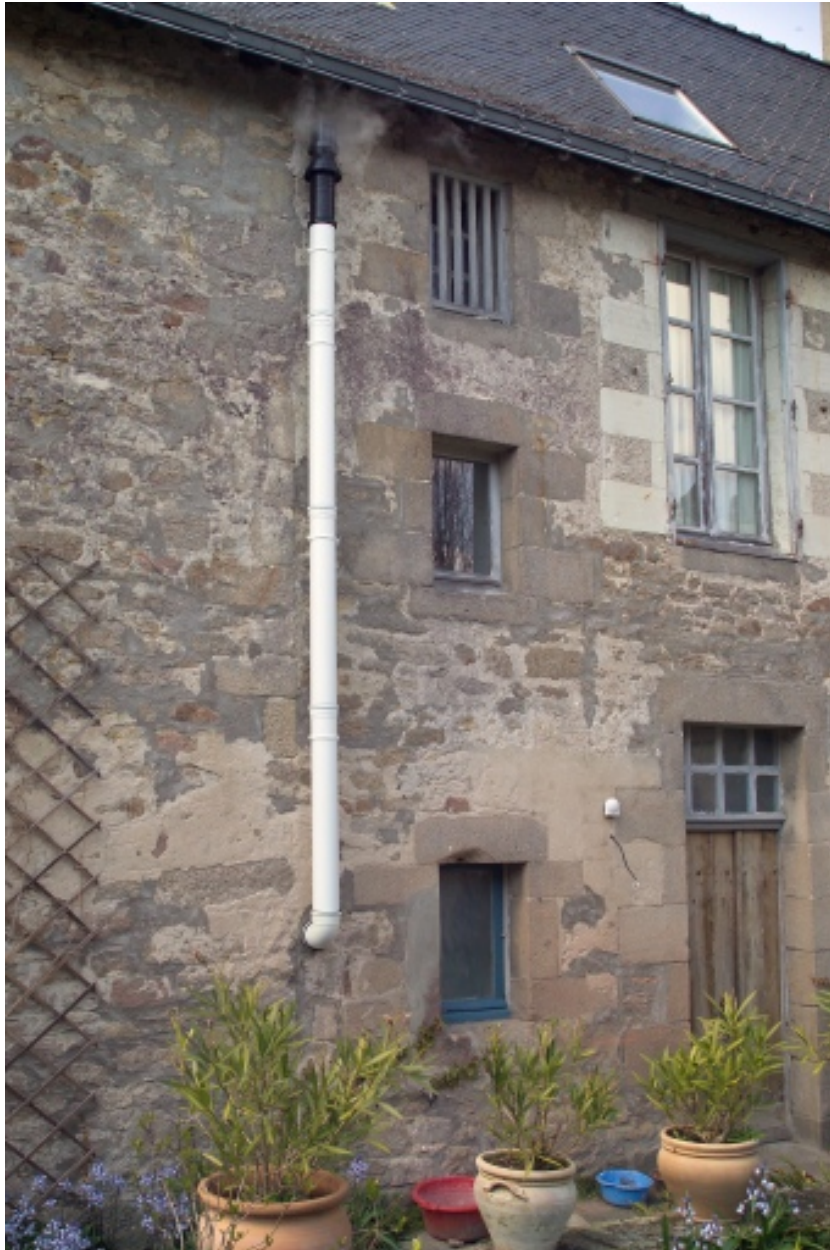
Alignement des trois fenêtres
de l'escalier et chaînage
d'angle du corps sud.
Phot. Denis Pillet
IVR52_20074400641NUCA

Alignement des trois fenêtres de l'escalier et chaînage d'angle du corps sud.

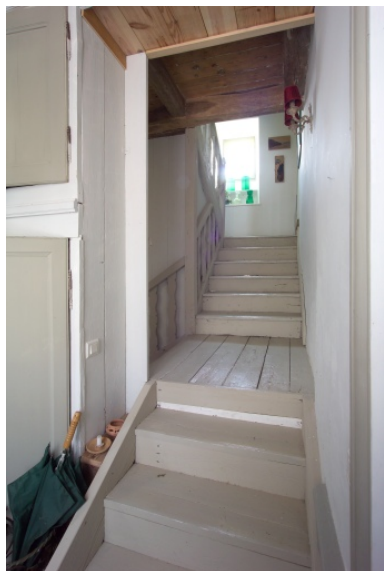
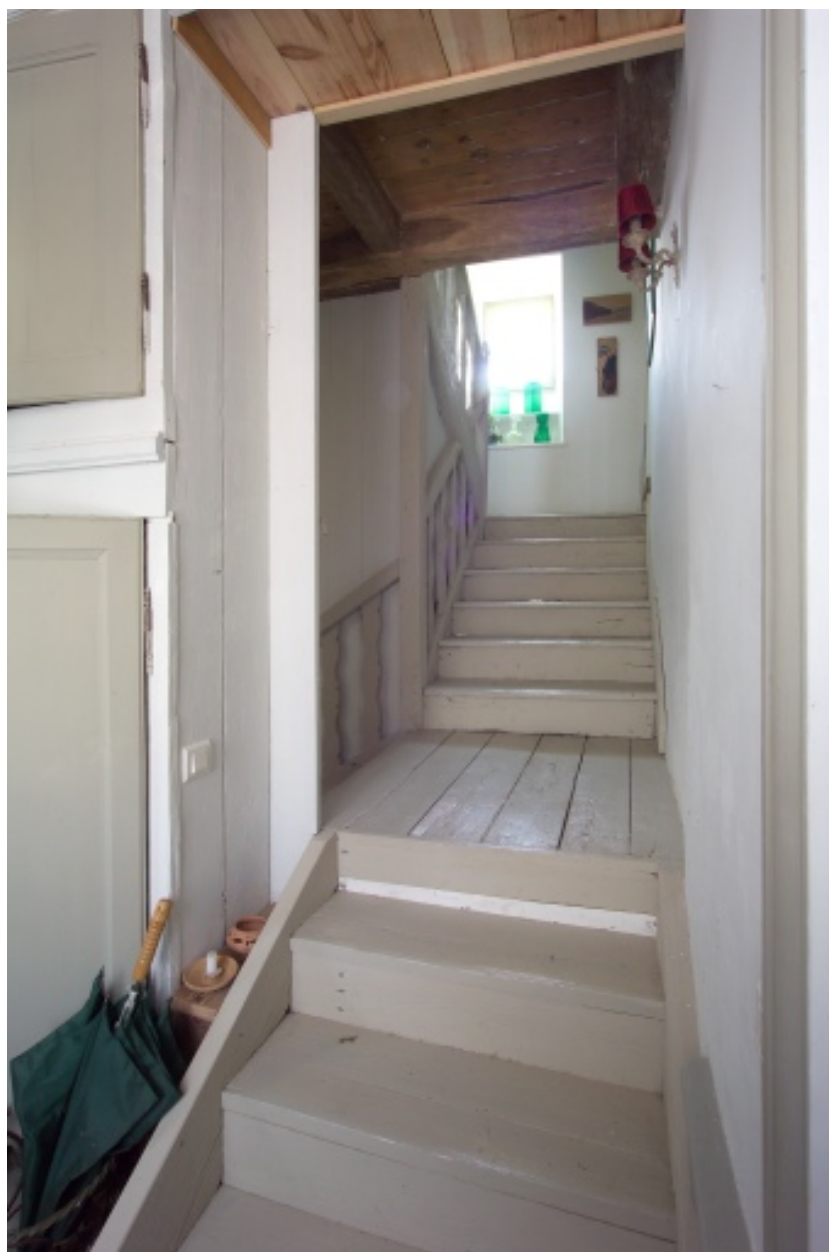
Vue de l'escalier depuis
le rez-de-chaussée.
Phot. Denis Pillet
IVR52_20074400644NUCA

Vue de l'escalier depuis le rez-de-chaussée.

Le rez-de-chaussée est constitué de deux vastes salles. Elles sont séparées par un couloir traversant accueillant l'escalier en bois à balustres en planches découpées. Il monte jusqu'au comble et assure aujourd'hui l'accès aux étages des deux maisons. L'escalier qui distribuait autrefois les étages de la partie sud n'est pas conservé. Il est impossible de déterminer son emplacement. La partie sud conserve des poutres et un solivage ancien. À l'étage un remplissage de terre et de paille autrefois couvert d'un enduit de chaux assure l'isolation entre les niveaux. Deux cheminées en bois à trumeau de la fin du XVIIIe siècle retiennent l'attention. Le trumeau de la cheminée du rez-de-chaussée conserve une toile peinte. Dans le comble, les arbalétriers de la charpente sont régulièrement percés de trous circulaires pour recevoir un chevillage.

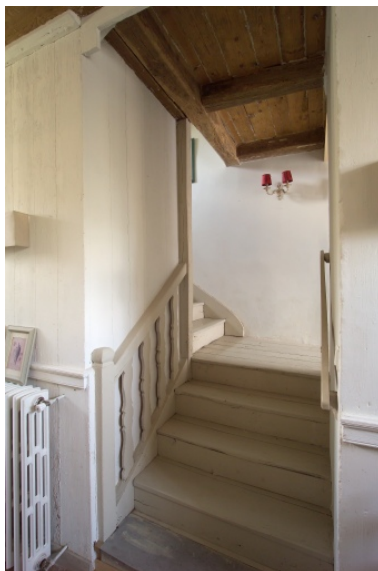
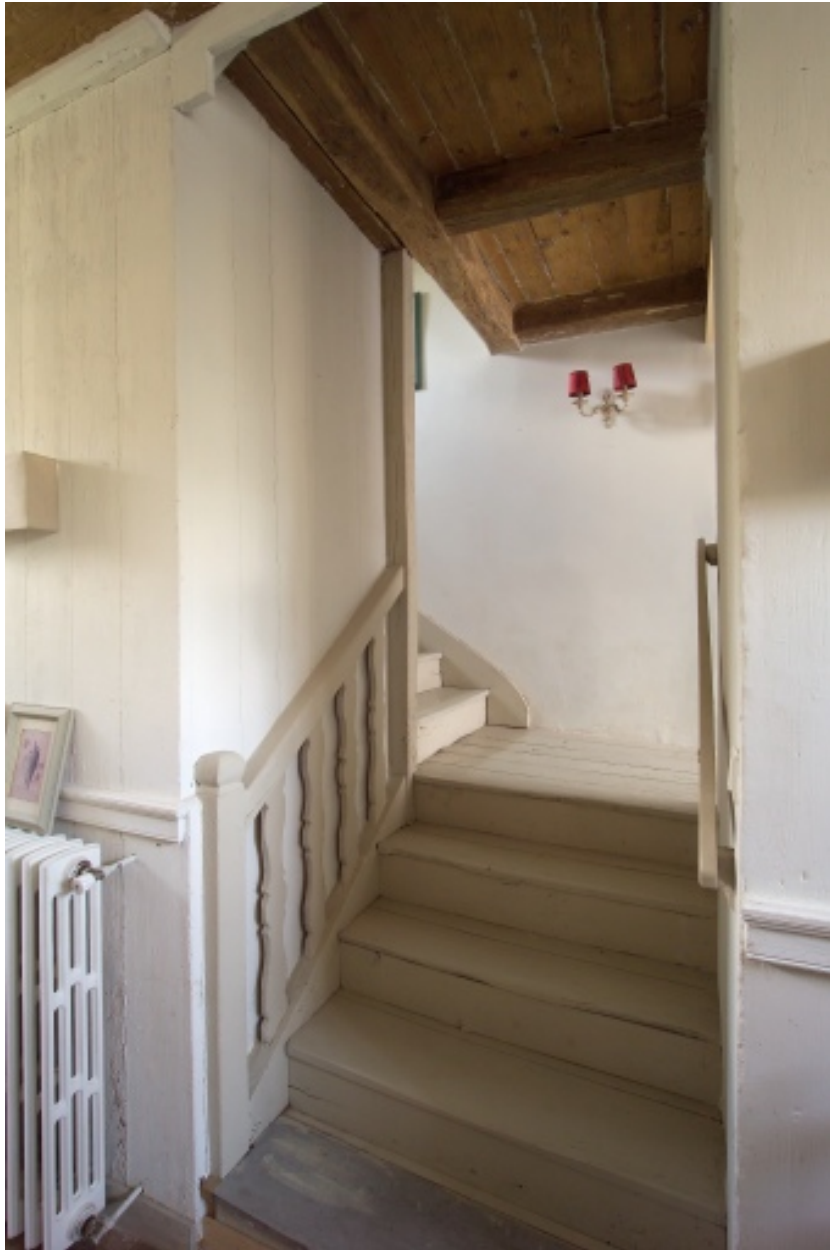
Vue de l'escalier depuis
le rez-de-chaussée.
Phot. Denis Pillet
IVR52_20074400645NUCA

Vue de l'escalier depuis le rez-de-chaussée.

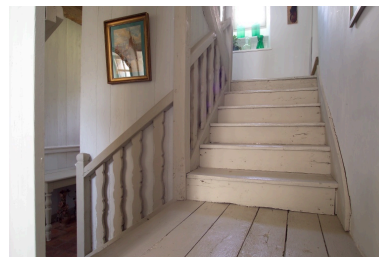
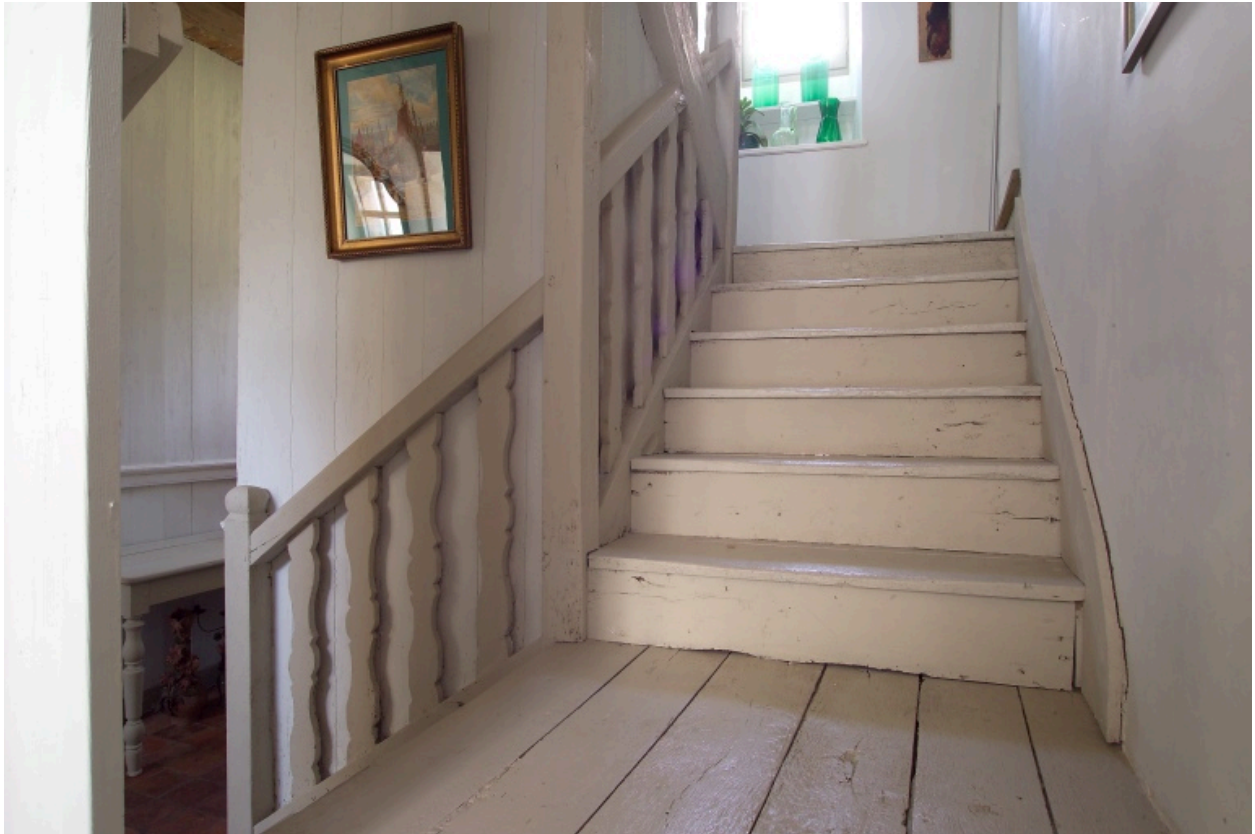
Vue de l'escalier depuis
le rez-de-chaussée.
Phot. Denis Pillet
IVR52_20074400660NUCA

Vue de l'escalier depuis le rez-de-chaussée.

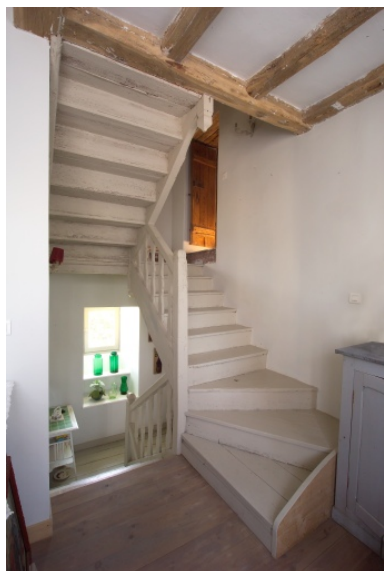
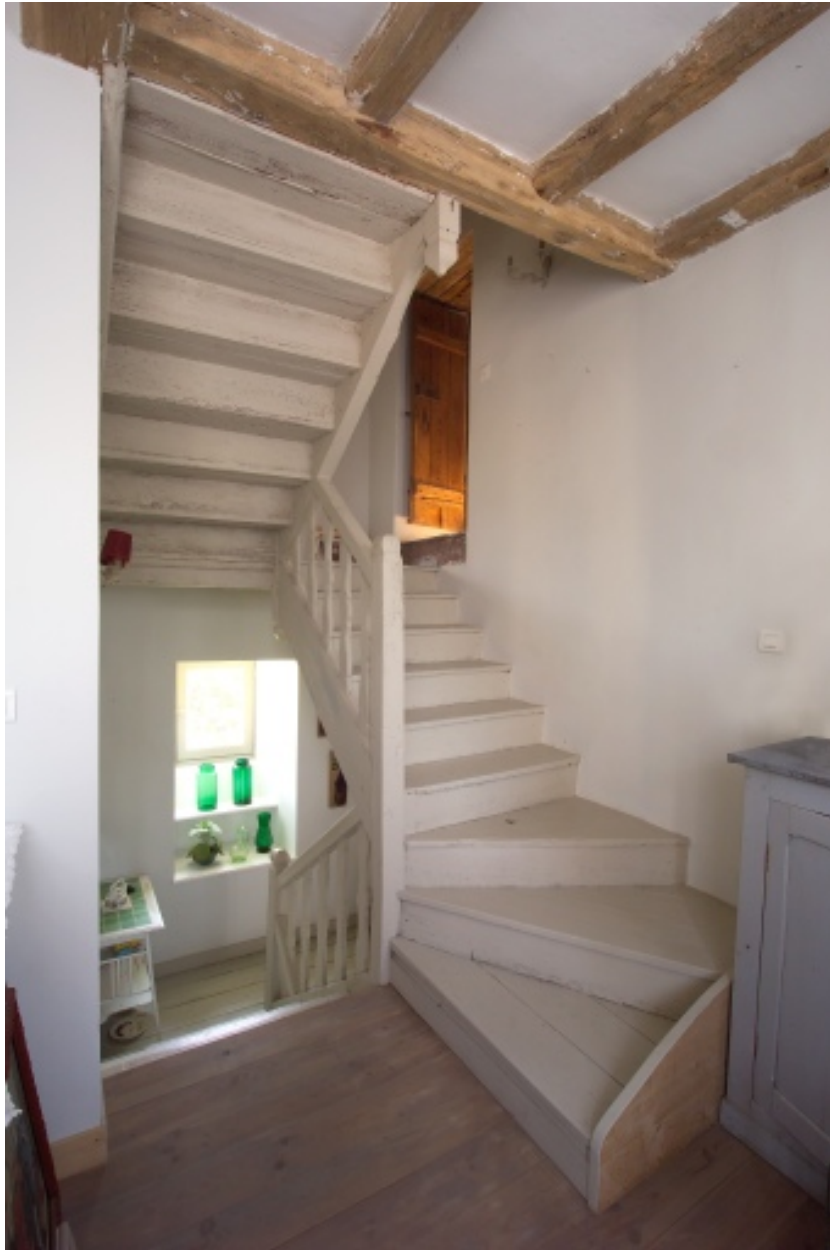
Vue de l'escalier depuis
le premier étage.
Phot. Denis Pillet
IVR52_20074400646NUCA

Vue de l'escalier depuis le premier étage.

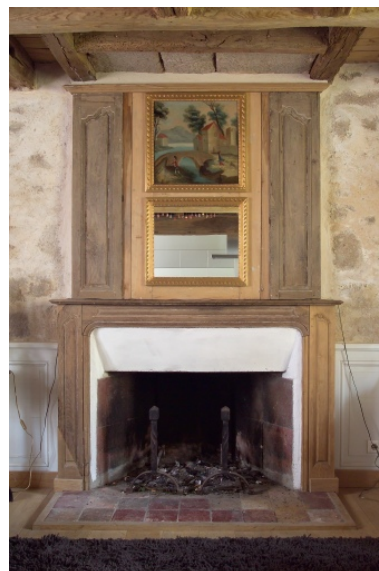
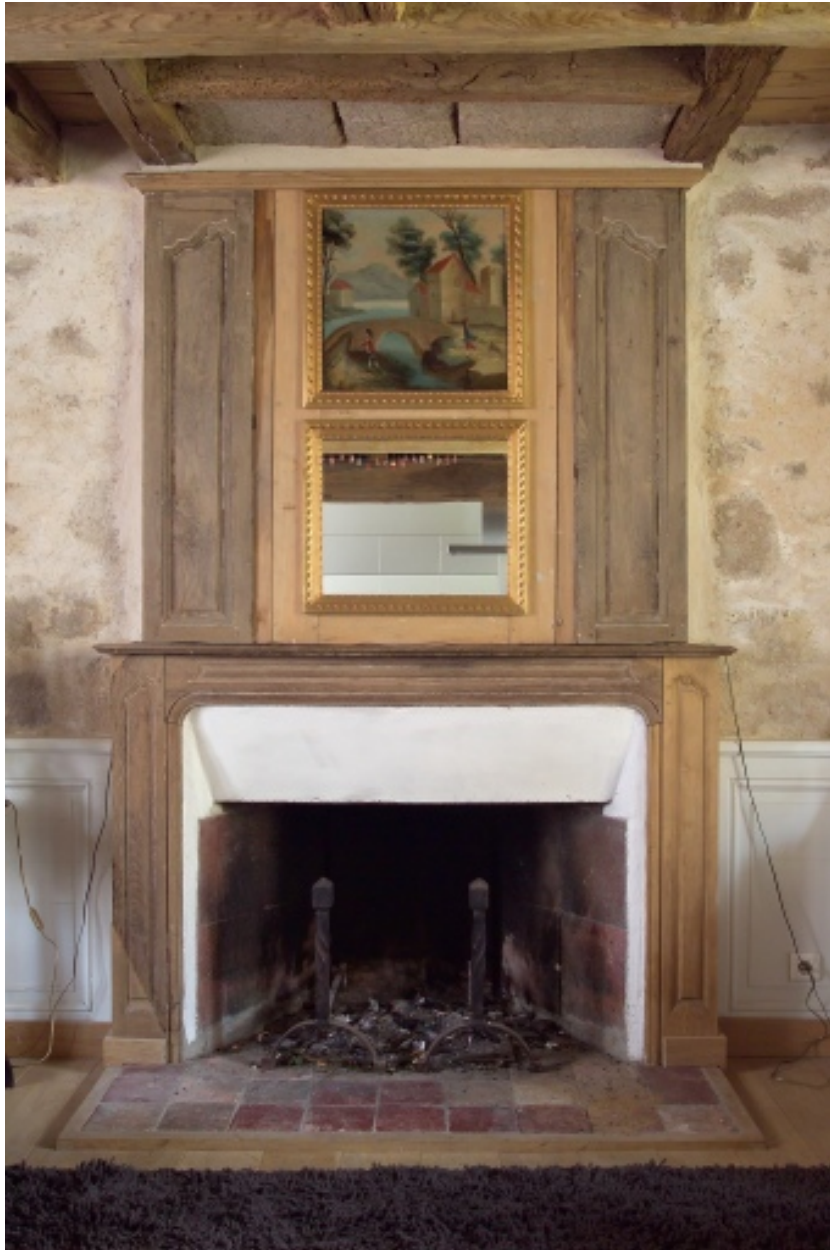
Cheminée en bois du corps
sud, rez-de-chaussée.
Phot. Denis Pillet
IVR52_20074400647NUCA

Cheminée en bois du corps sud, rez-de-chaussée.

La maison conserve des éléments de la fin du XVIII^e siècle (escalier, cheminées en bois). L'isolation des planchers avec un mélange à base de terre couvert de carrelage a rarement pu être observée en milieu urbain.

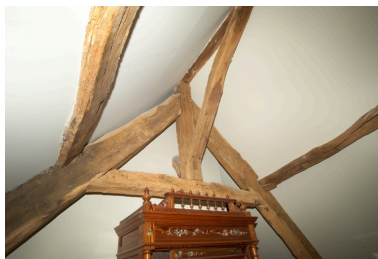
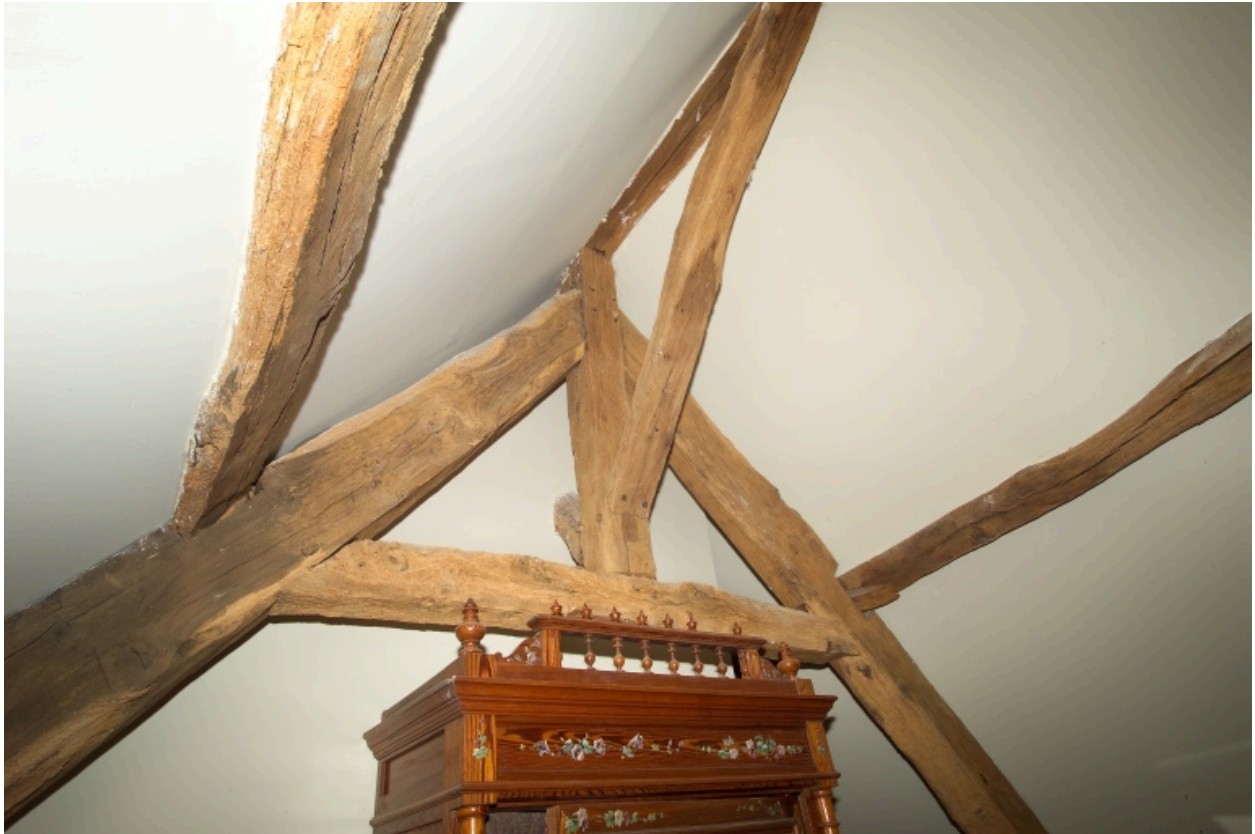
Corps sud, charpente.
Phot. Denis Pillet
IVR52_20074400652NUCA

Corps sud, charpente.

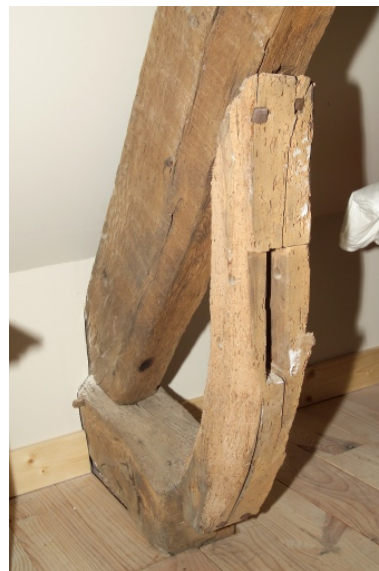
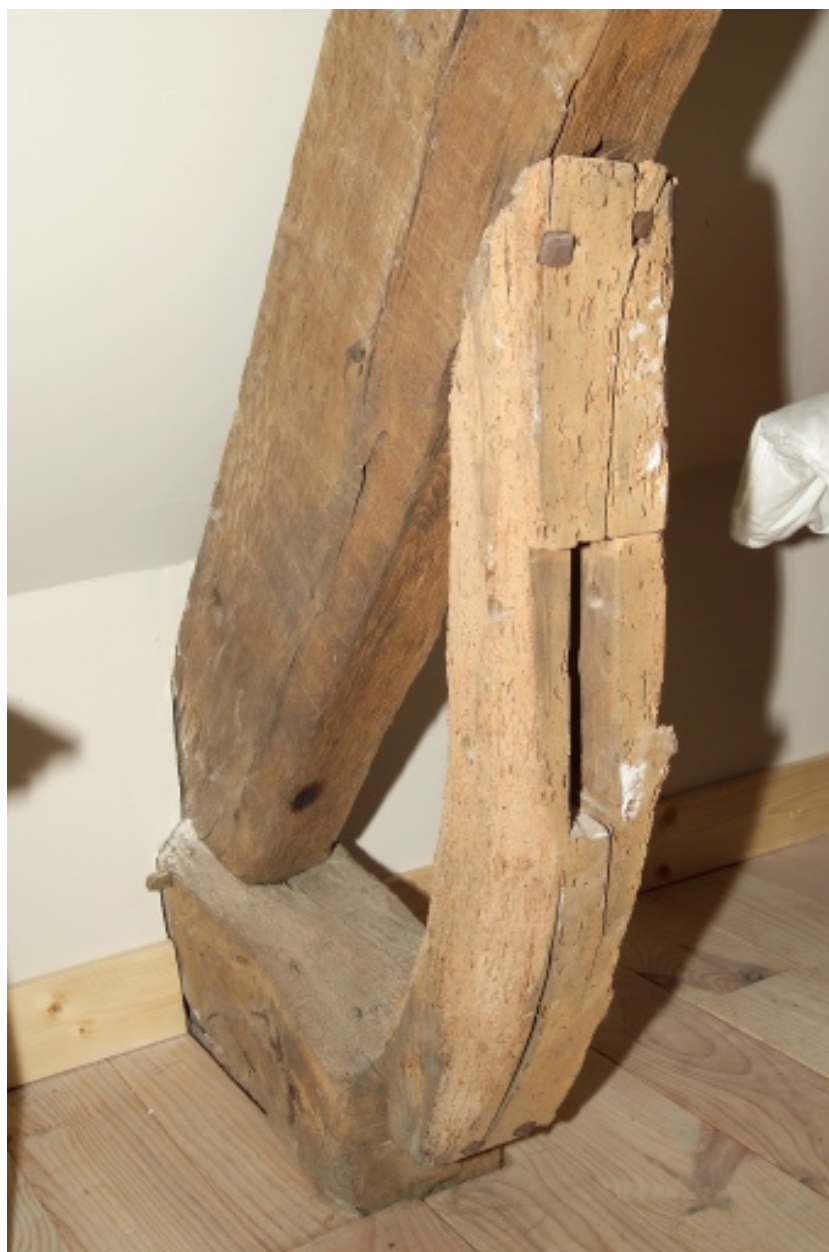
Corps sud, détail de charpente.
Phot. Denis Pillet
IVR52_20074400653NUCA

Corps sud, détail de charpente.

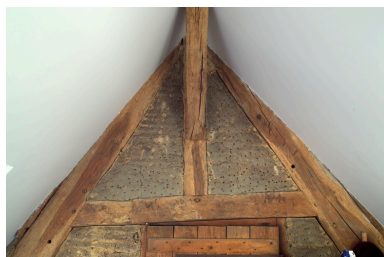
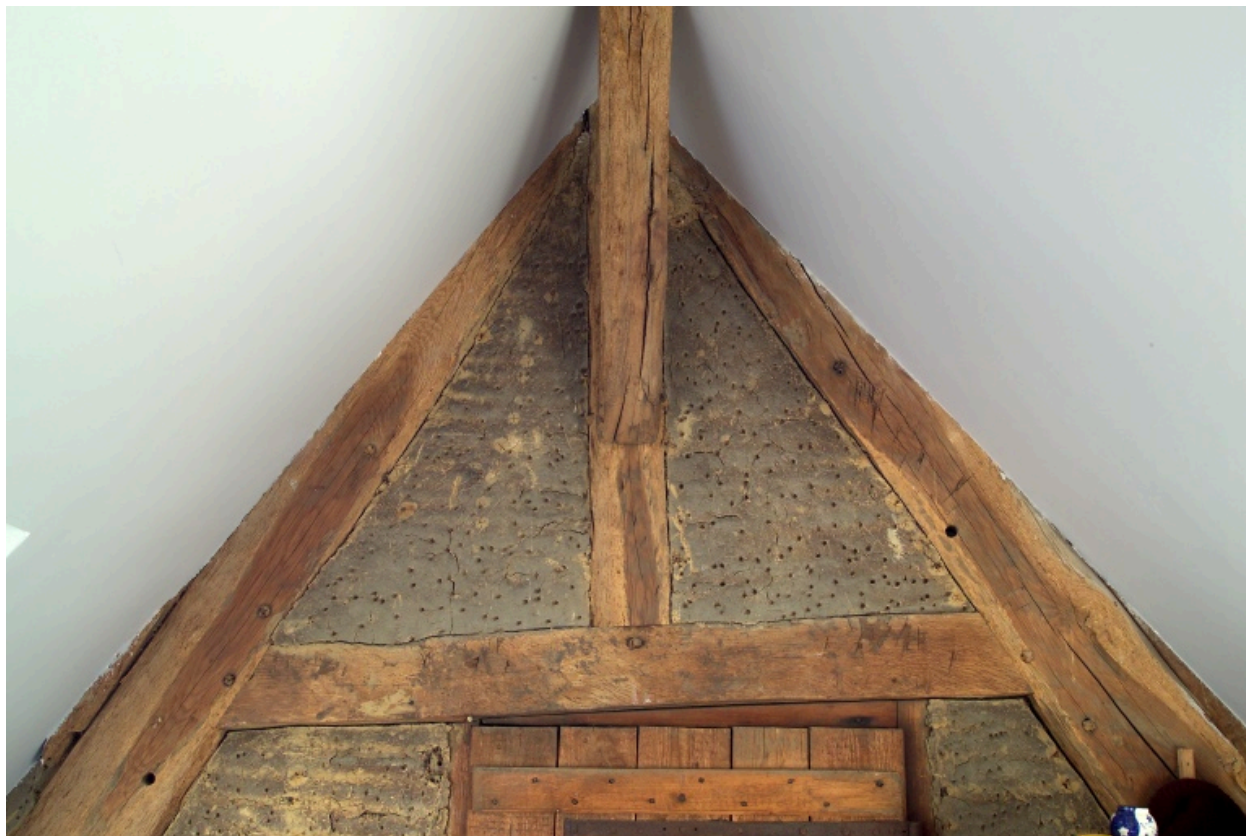
Cloison en terre dans le comble du corps nord.
Phot. Denis Pillet
IVR52_20074400655NUCA

Cloison en terre dans le comble du corps nord.

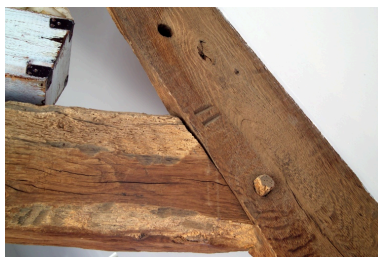
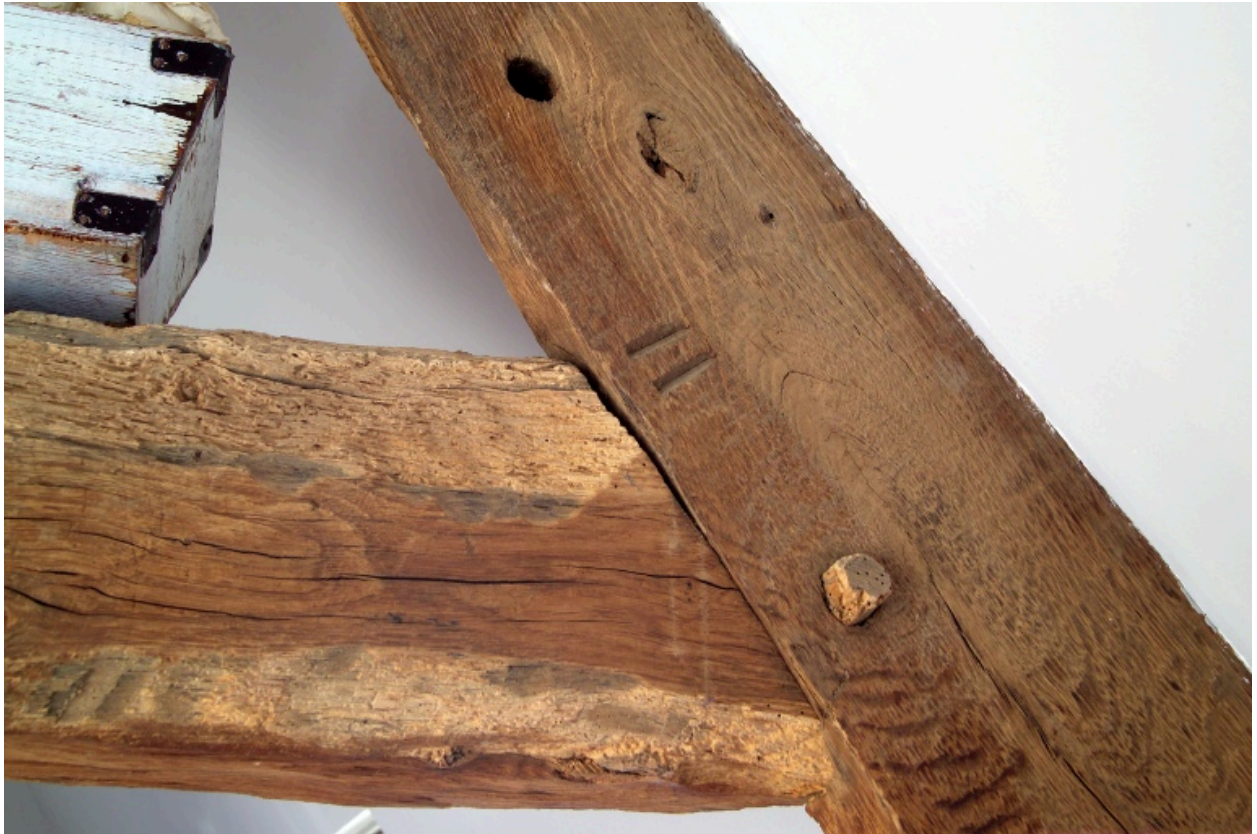
Marque d'assemblage, charpente du corps nord.
Phot. Denis Pillet
IVR52_20074400656NUCA

Marque d'assemblage, charpente du corps nord.
