Pays de la Loire, Loire-Atlantique  
Guérande  
3e ensemble Cannevé  
Route de Cannevé

## **Rangée de maisons, Cannevé, 3e ensemble**

Numéro de dossier : IA44003841  
Date de l'enquête initiale : 2008  
Date(s) de rédaction : 2008  
Cadre de l'étude : inventaire topographique  
Degré d'étude : étudié

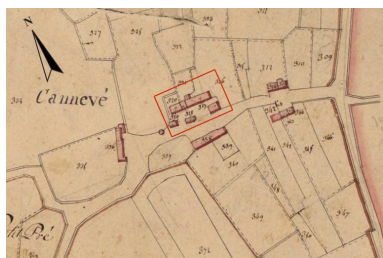
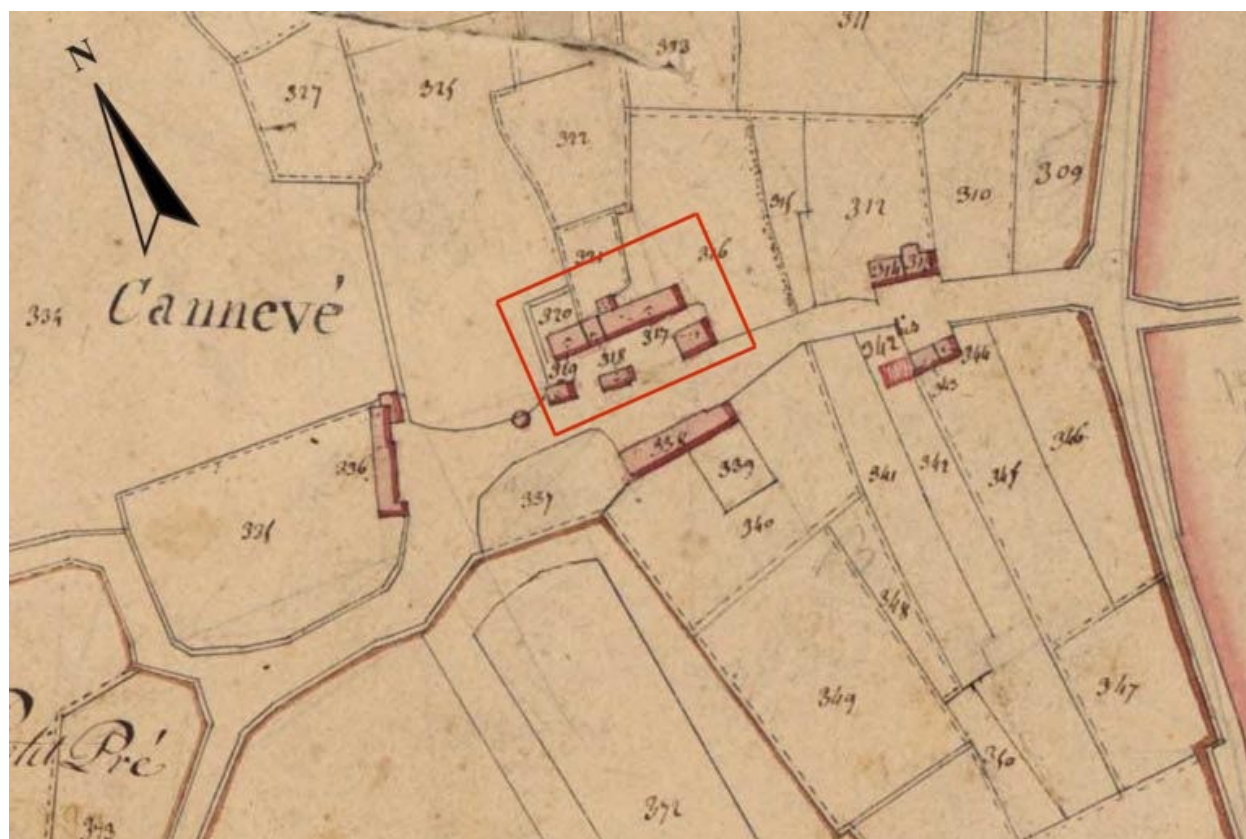
Extrait du plan cadastral de 1819,  
section H2, parcelle n° 338.  
IVR52\_20104400189NUCA

Extrait du plan cadastral de 1819, section H2, parcelle n° 338.

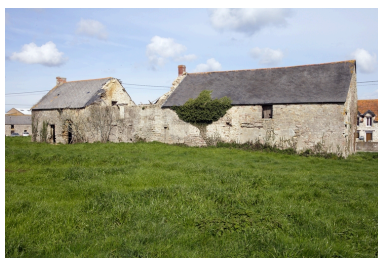
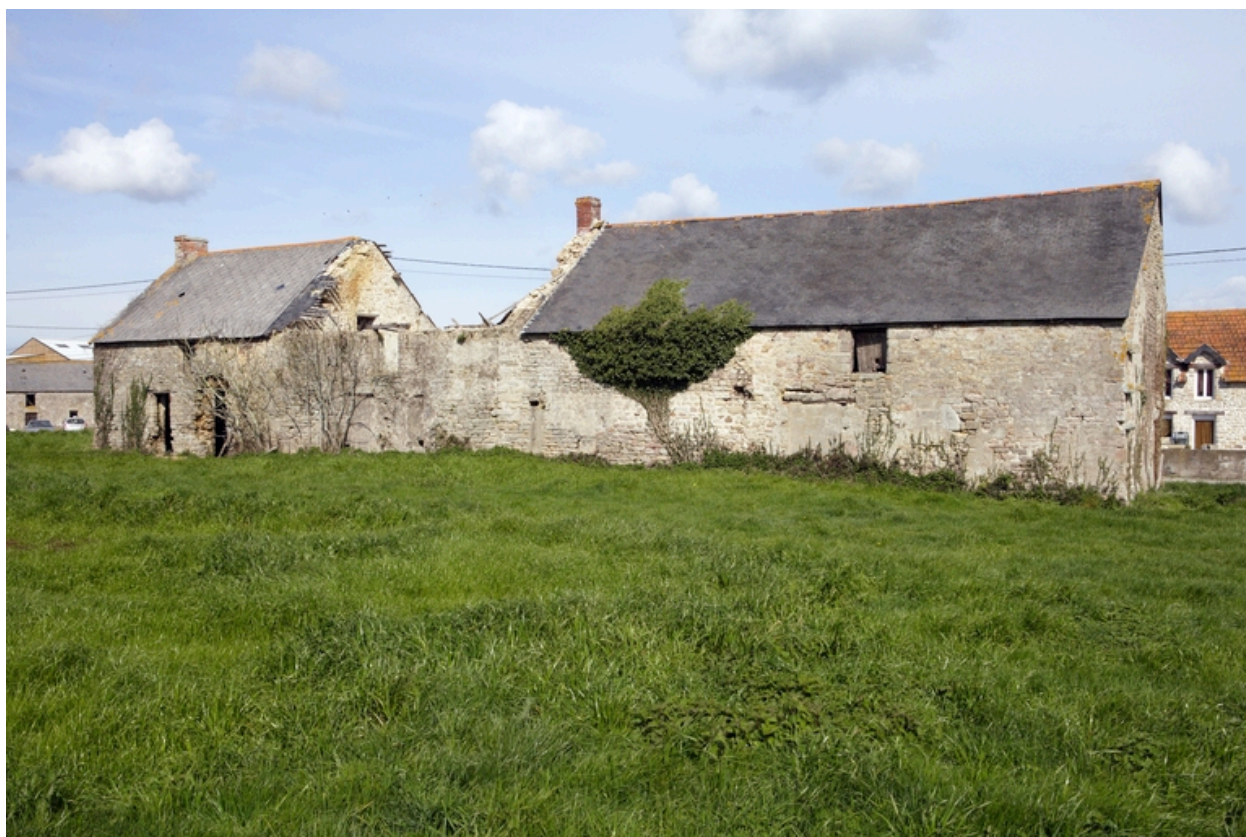
Vue d'ensemble depuis le sud.  
Phot. Denis Pillet  
IVR52\_20084400539NUCA

Vue d'ensemble depuis le sud.

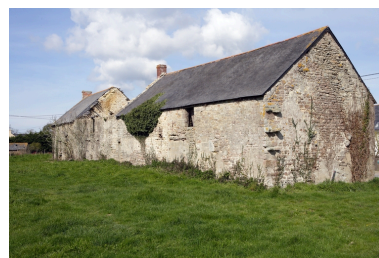
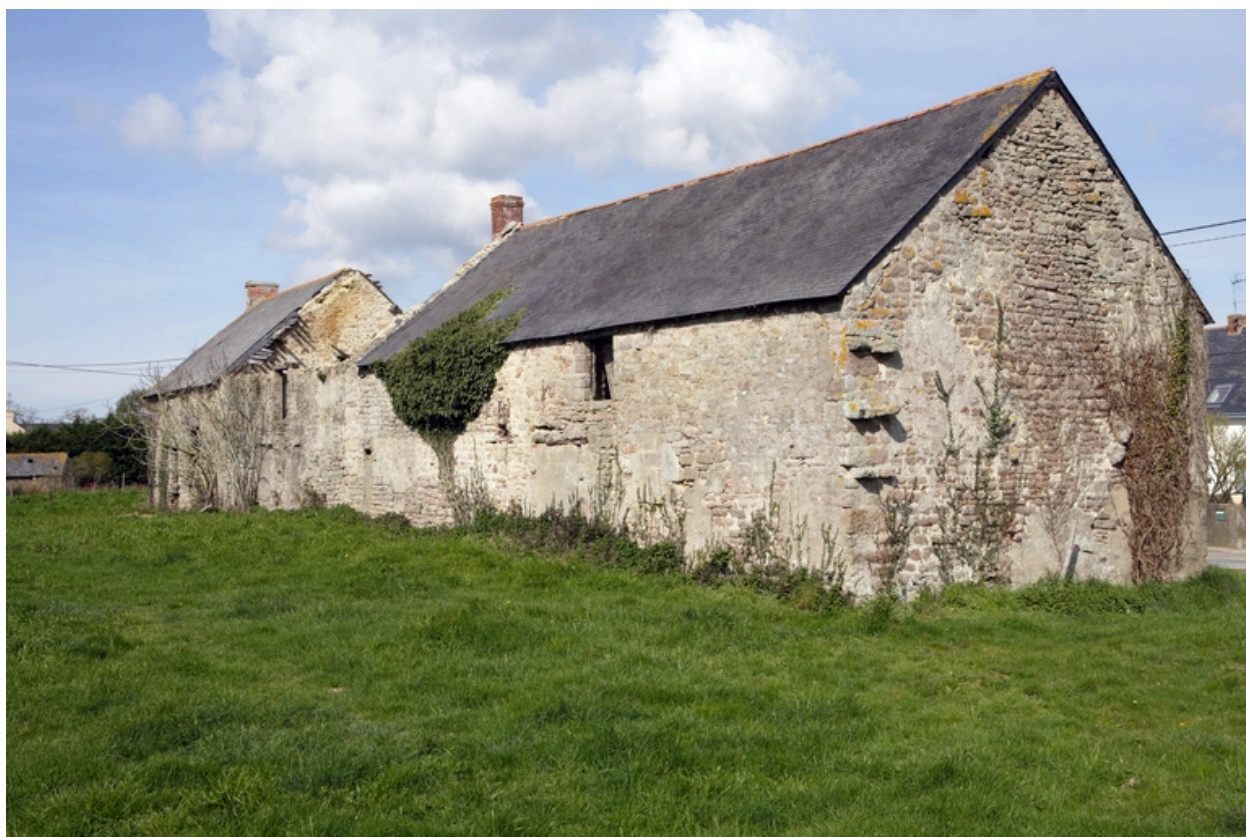
Vue du pignon est et des  
pierres d'attente dans  
l'angle sud-est du 1er logis.  
Phot. Denis Pillet  
IVR52\_20084400540NUCA

Vue du pignon est et des pierres d'attentes dans l'angle sud-est du 1er logis.

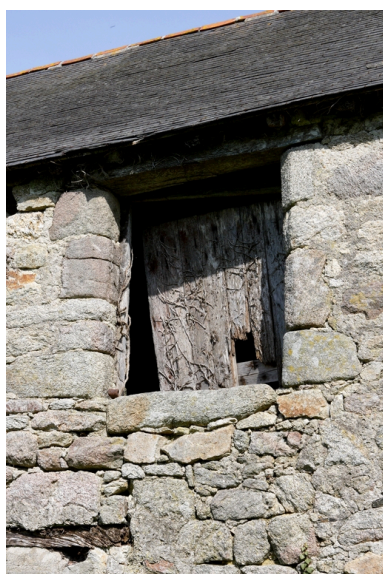
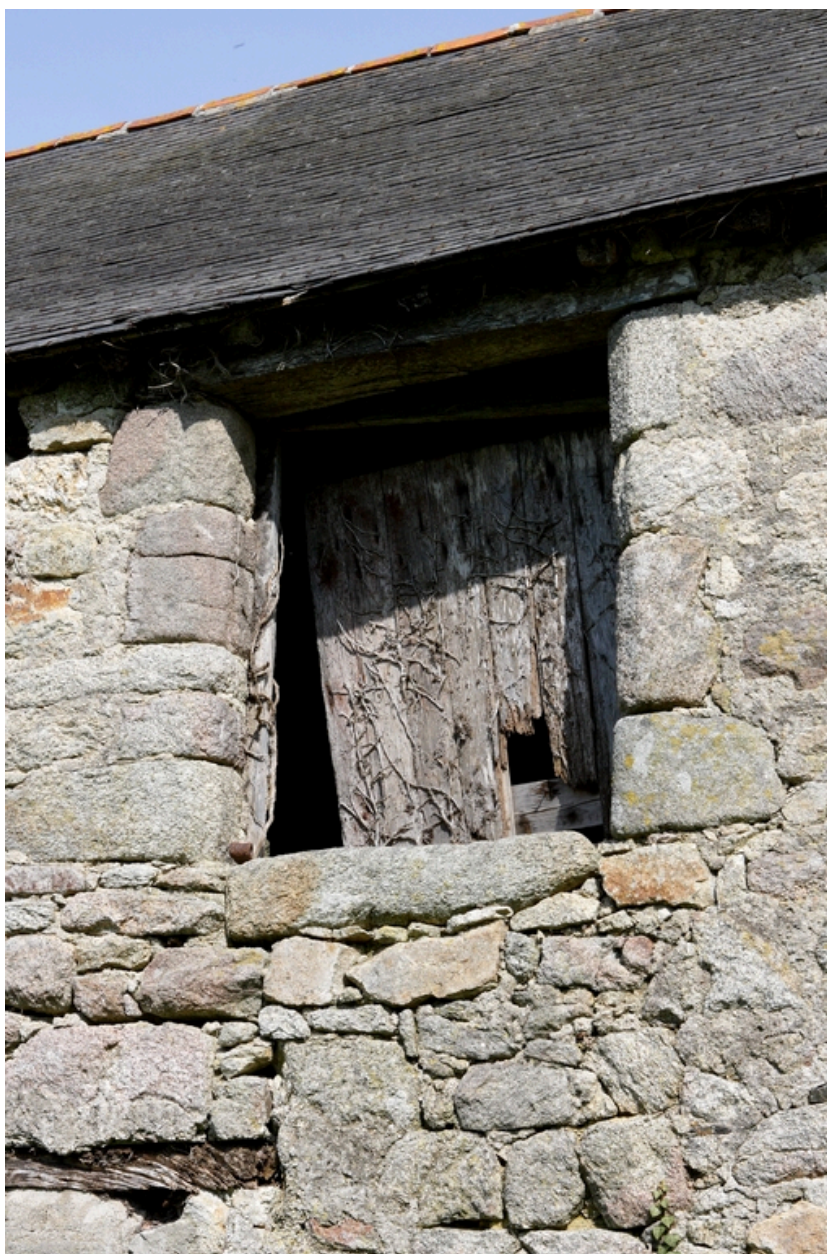
Détail de la fenêtre du  
comble du 1er logis.  
Phot. Denis Pillet  
IVR52\_20084400541NUCA

Détail de la fenêtre du comble du 1er logis.

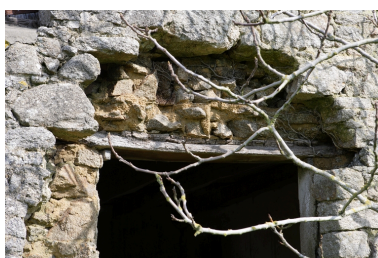
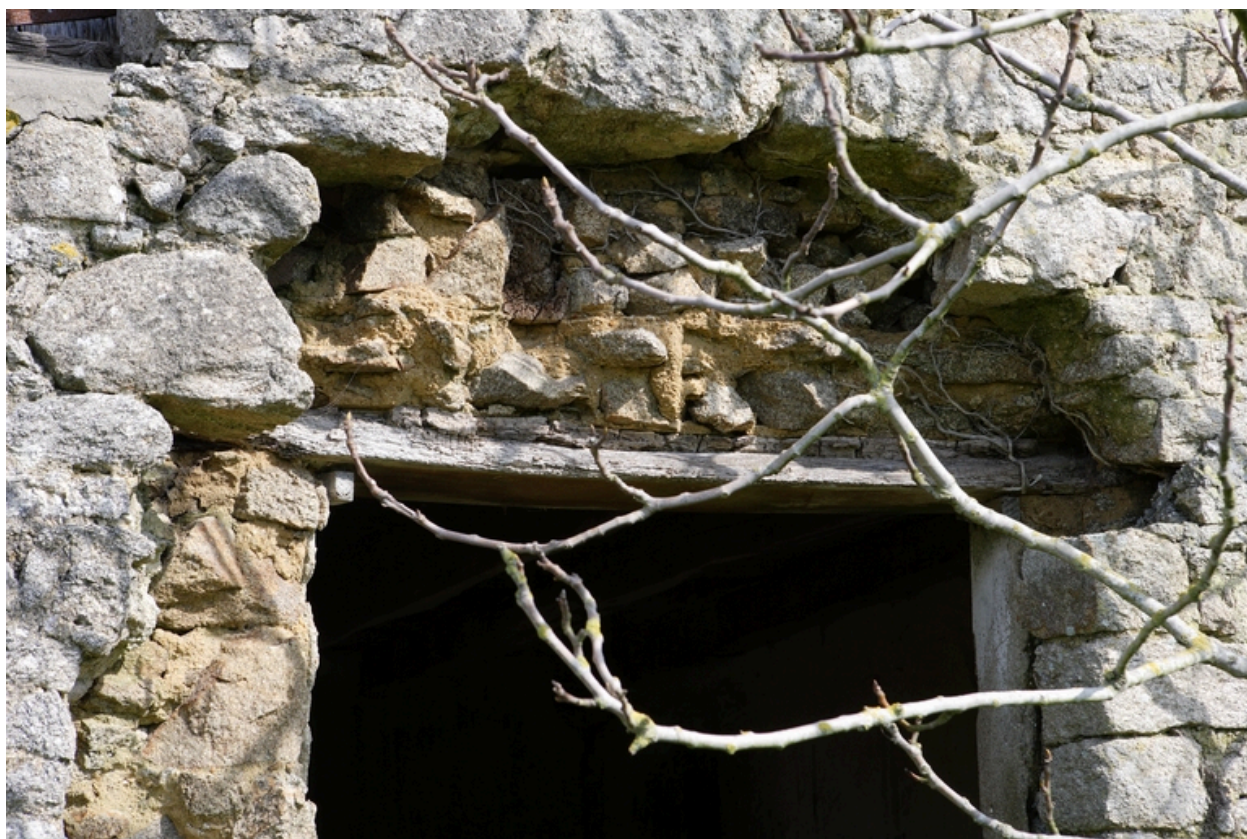
Détail du blocage de moellons  
entre les deux parements.  
Phot. Denis Pillet  
IVR52\_20084400542NUCA

Détail du blocage de moellons entre les deux parements.

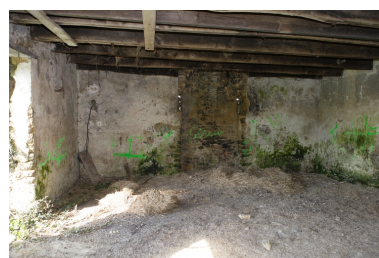
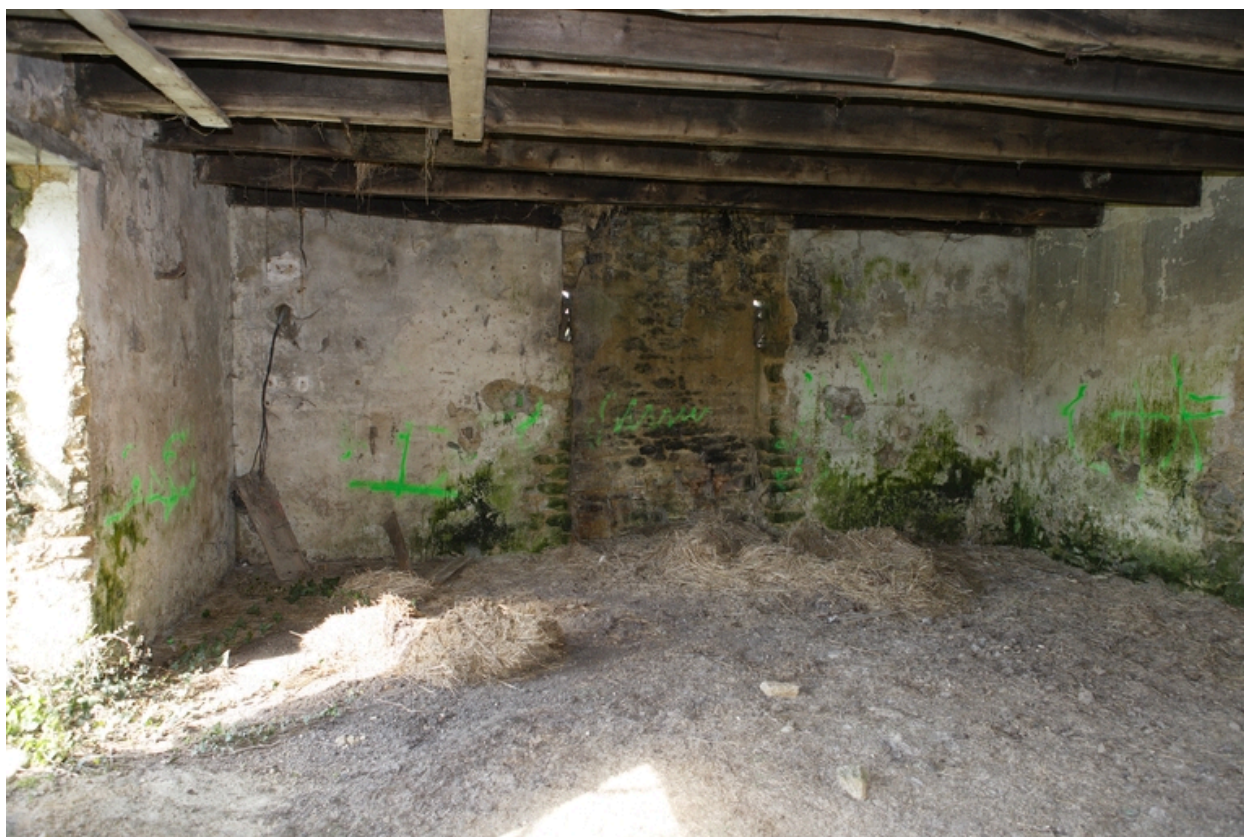
Vue de l'intérieur du 3e logis.  
Phot. Denis Pillet  
IVR52\_20084400543NUCA

Vue de l'intérieur du 3e logis.

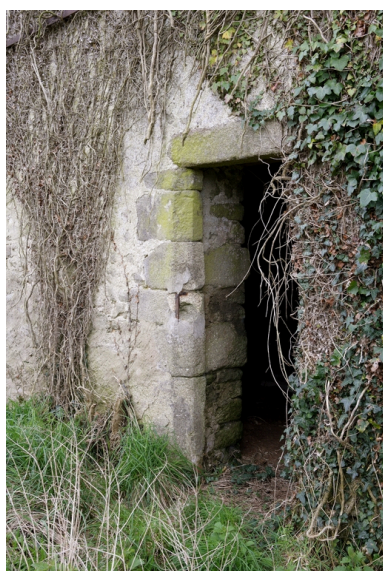
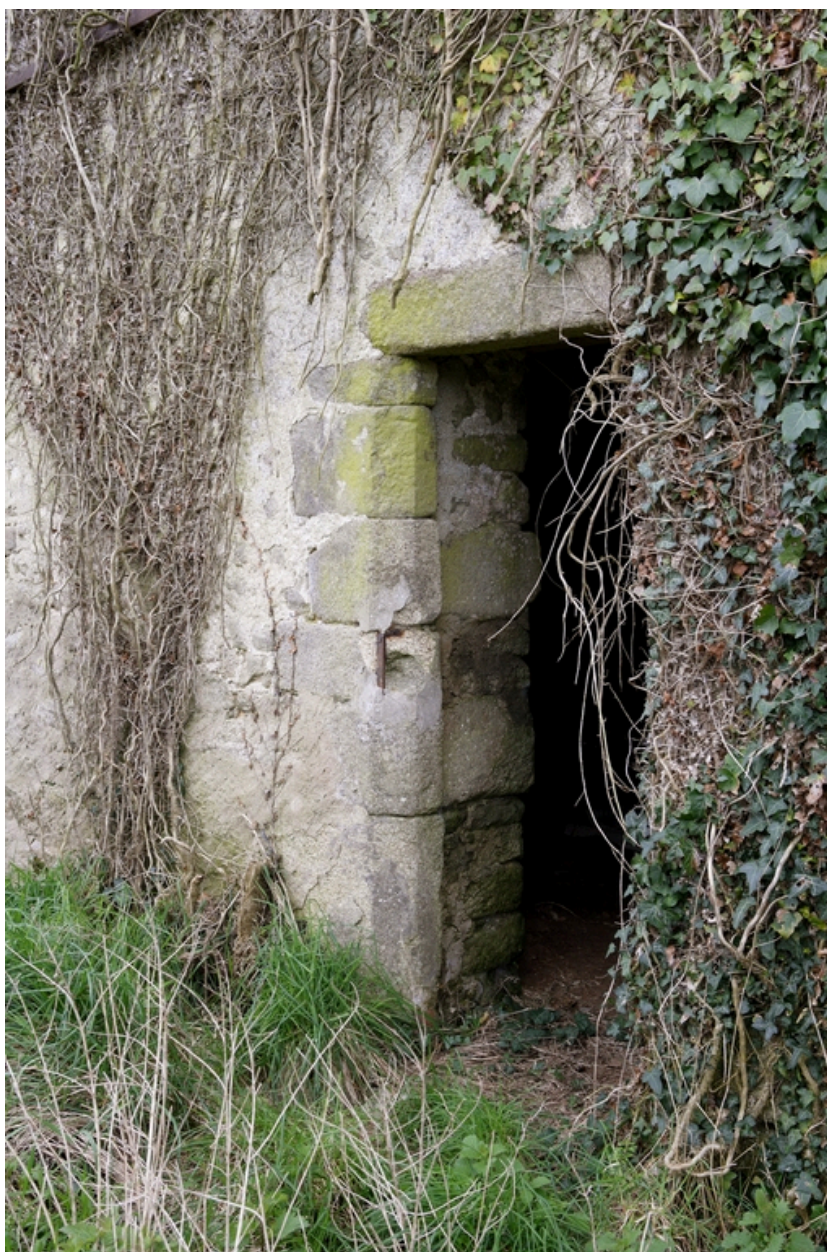
Détail de la porte nord du 1er logis.  
Phot. Denis Pillet  
IVR52\_20084400544NUCA

Détail de la porte nord du 1er logis.

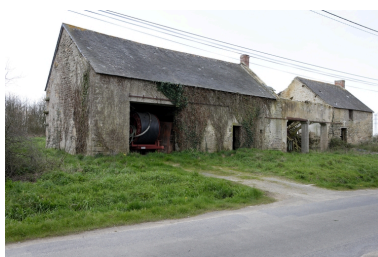
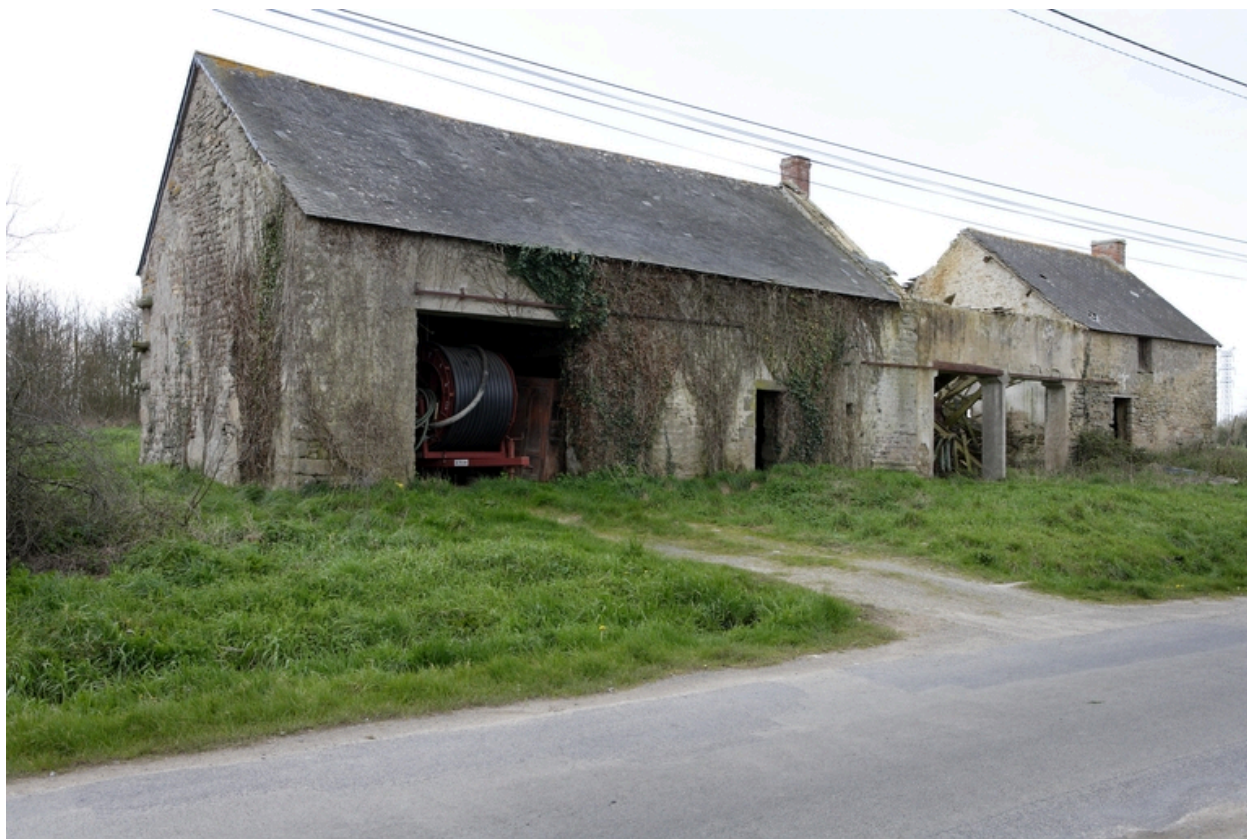
Vue d'ensemble de la  
rangée depuis le nord-est.  
Phot. Denis Pillet  
IVR52\_20084400545NUCA

Vue d'ensemble de la rangée depuis le nord-est.

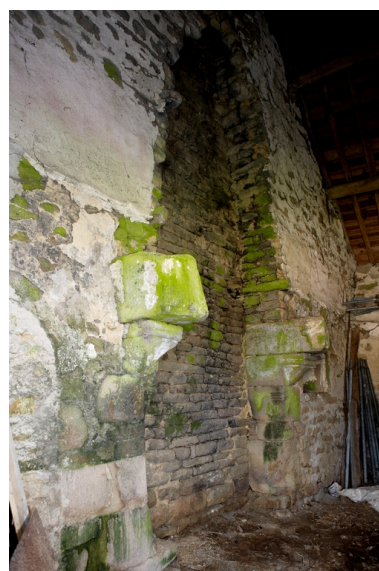
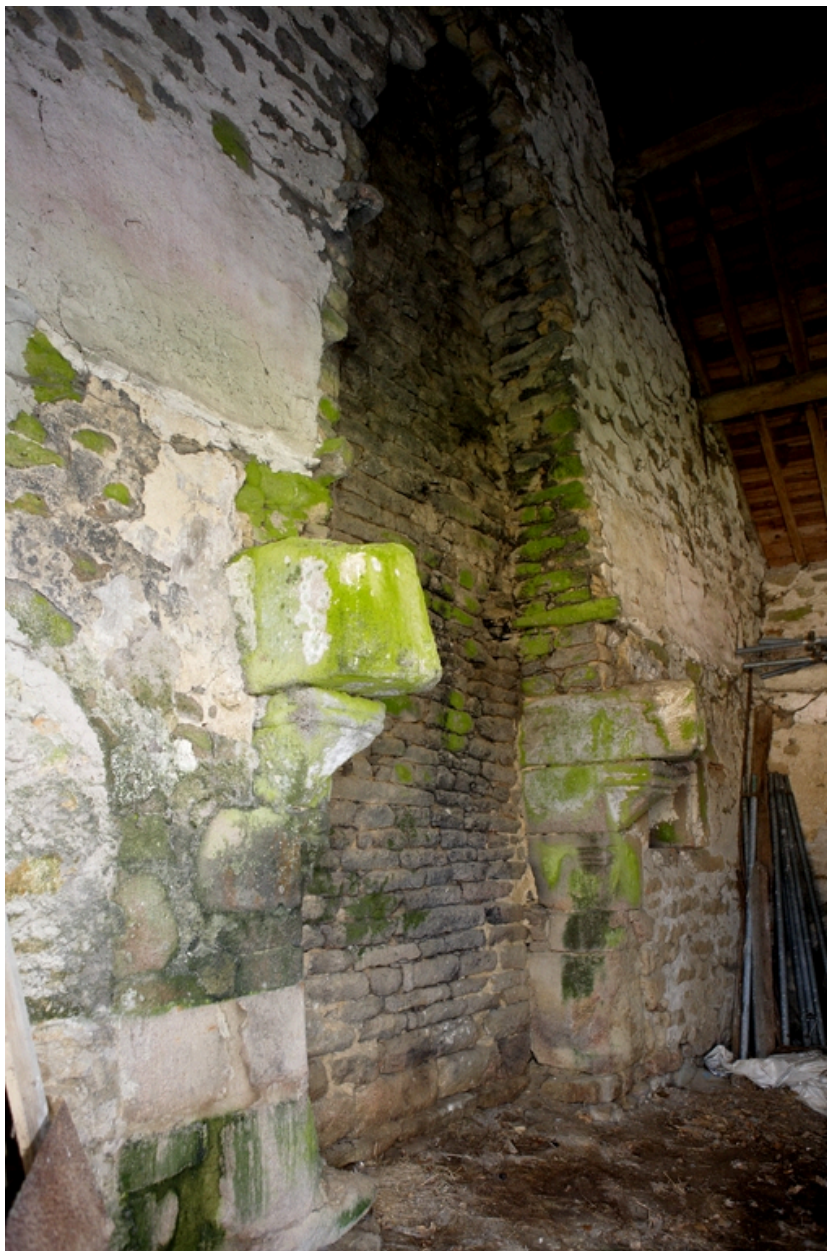
Cette ancienne rangée ne comportait visiblement qu'un seul ménage en 1819. Le logis est (1er logis) est sans doute le plus ancien. Les corbeaux de sa cheminée, en pyramide inversée, pourraient suggérer une datation du XVIe siècle. La rangée se composait de deux autres logis en partie ruinés à l'ouest. Un arrachement (ou une attente ?) observable dans l'angle nord-est et une porte à gauche de la cheminée du 1er logis pourraient témoigner de l'existence d'un autre bâtiment. La rangée sert actuellement de hangar agricole.

Vue de la cheminée du 1er logis.  
Phot. Denis Pillet  
IVR52\_20084400546NUCA

Vue de la cheminée du 1er logis.

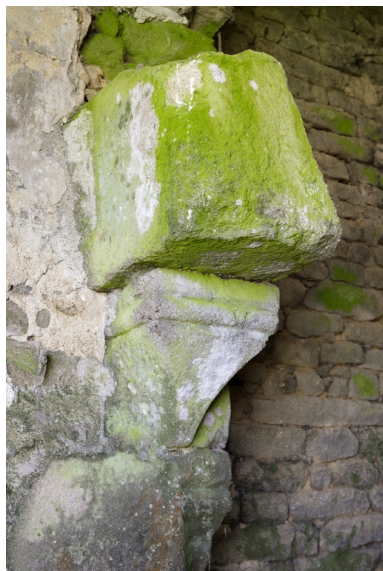
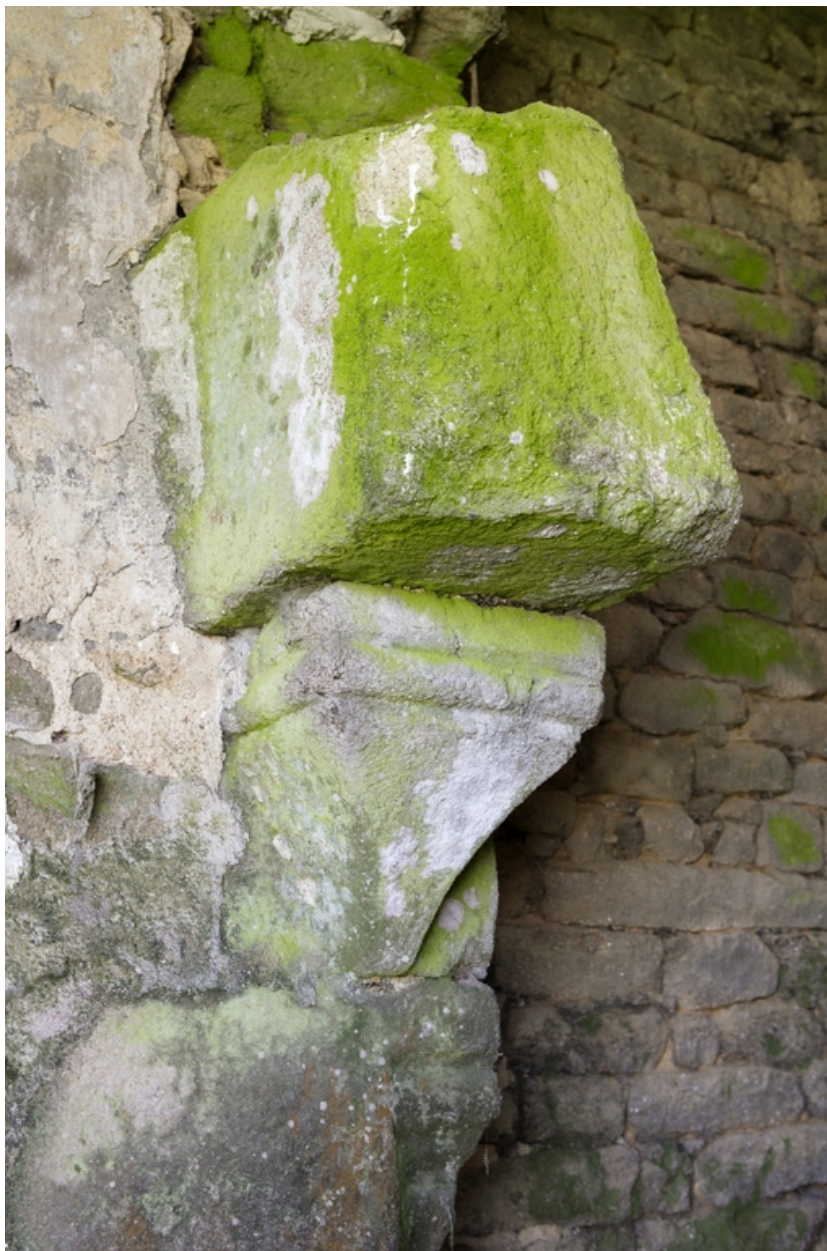
Détail du corbeau gauche  
de la cheminée du 1er logis.  
Phot. Denis Pillet  
IVR52\_20084400547NUCA

Détail du corbeau gauche de la cheminée du 1er logis.

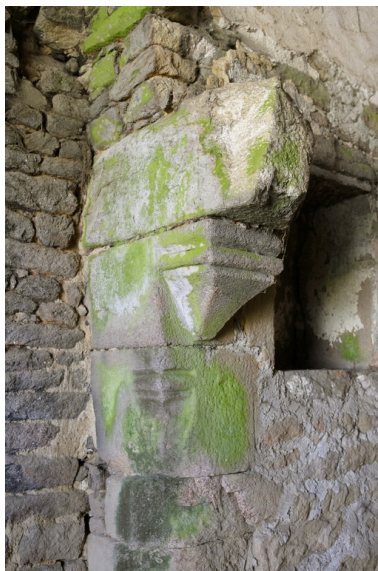
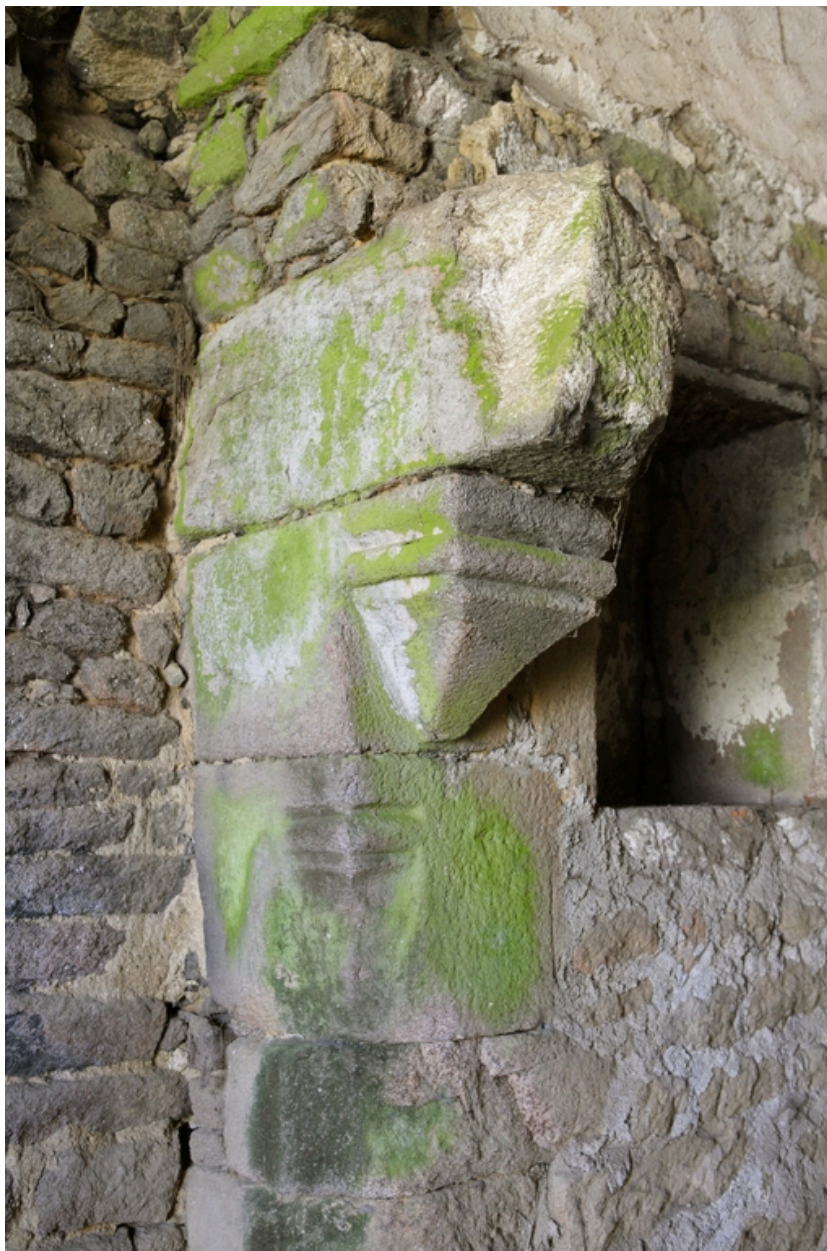
Détail du corbeau droit de  
la cheminée du 1er logis.  
Phot. Denis Pillet  
IVR52\_20084400548NUCA

Détail du corbeau droit de la cheminée du 1er logis.

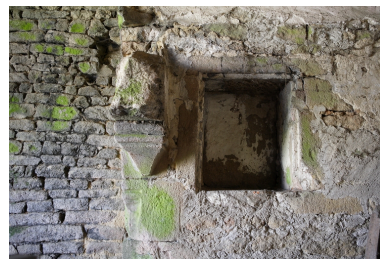
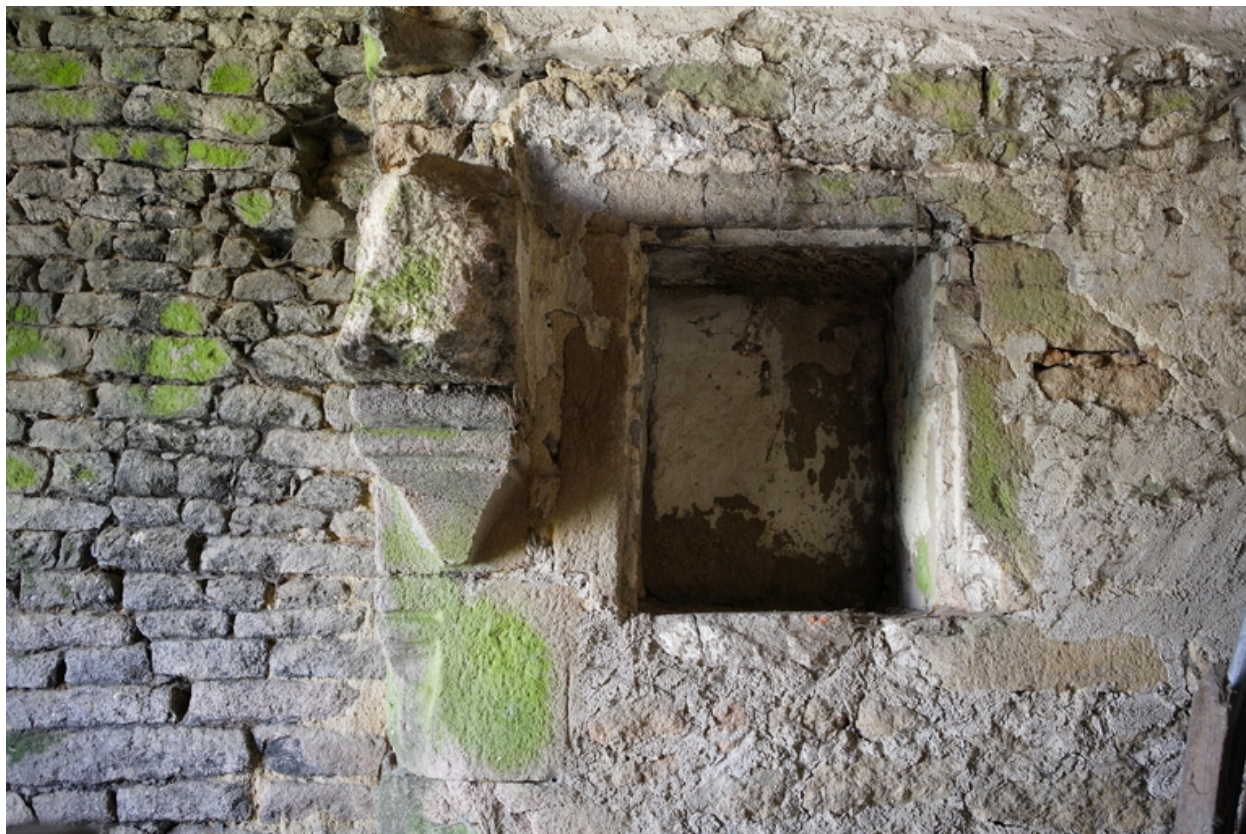
Détail de la niche murale du 1er logis.  
Phot. Denis Pillet  
IVR52\_20084400549NUCA

Détail de la niche murale du 1er logis.

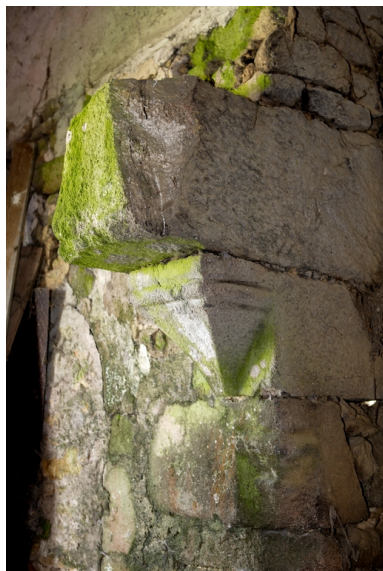
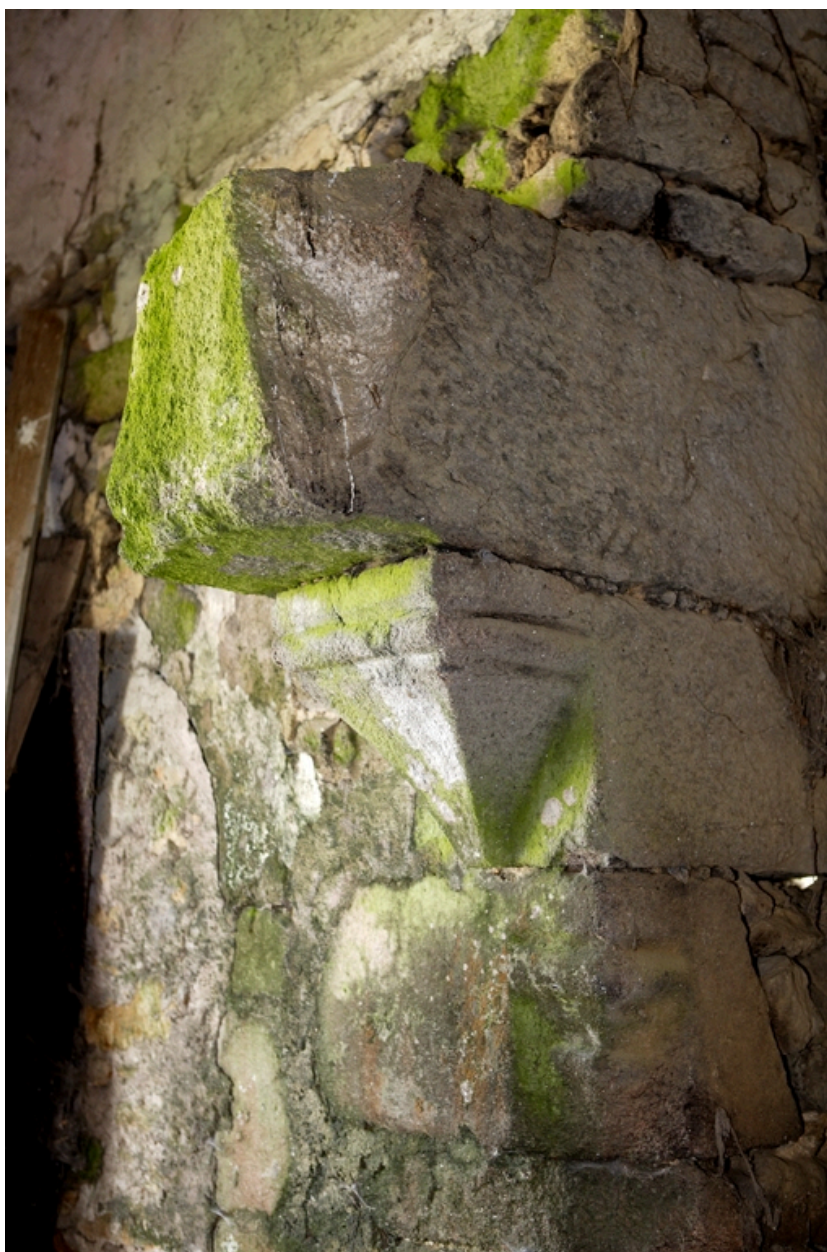
Détail du corbeau gauche  
de la cheminée du 1er logis.  
Phot. Denis Pillet  
IVR52\_20084400550NUCA

Détail du corbeau gauche de la cheminée du 1er logis.

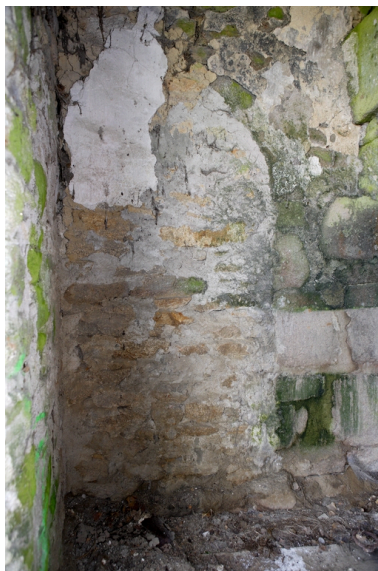
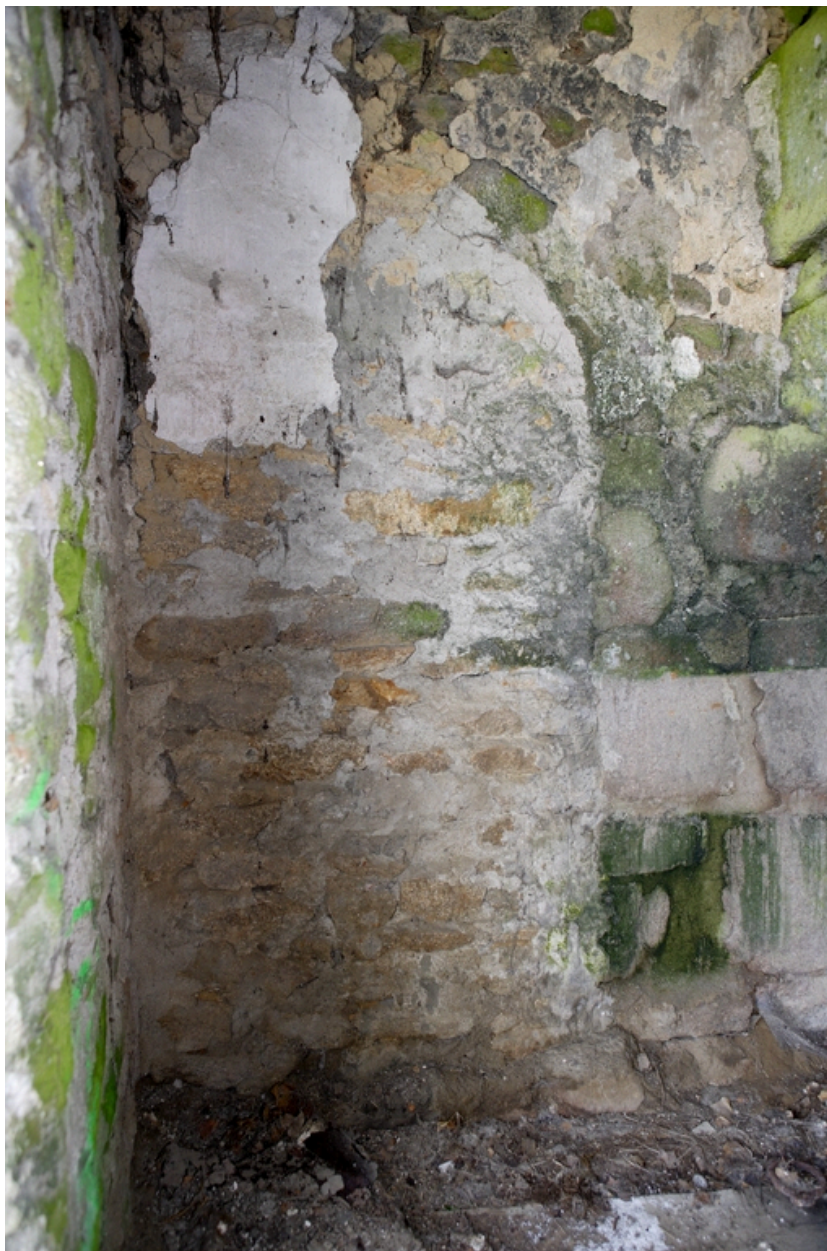
Détail de la porte bouchée sur  
le pignon ouest du 1er logis.  
Phot. Denis Pillet  
IVR52\_20084400551NUCA

Détail de la porte bouchée sur le pignon ouest du 1er logis.

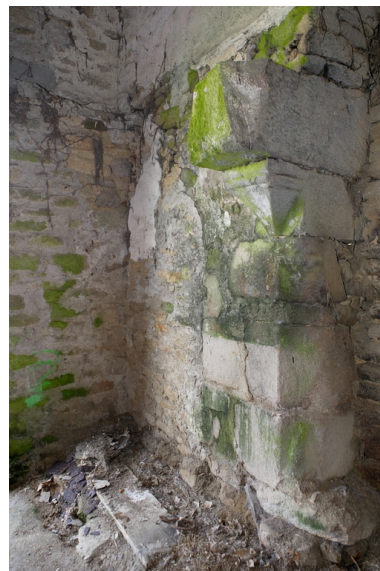
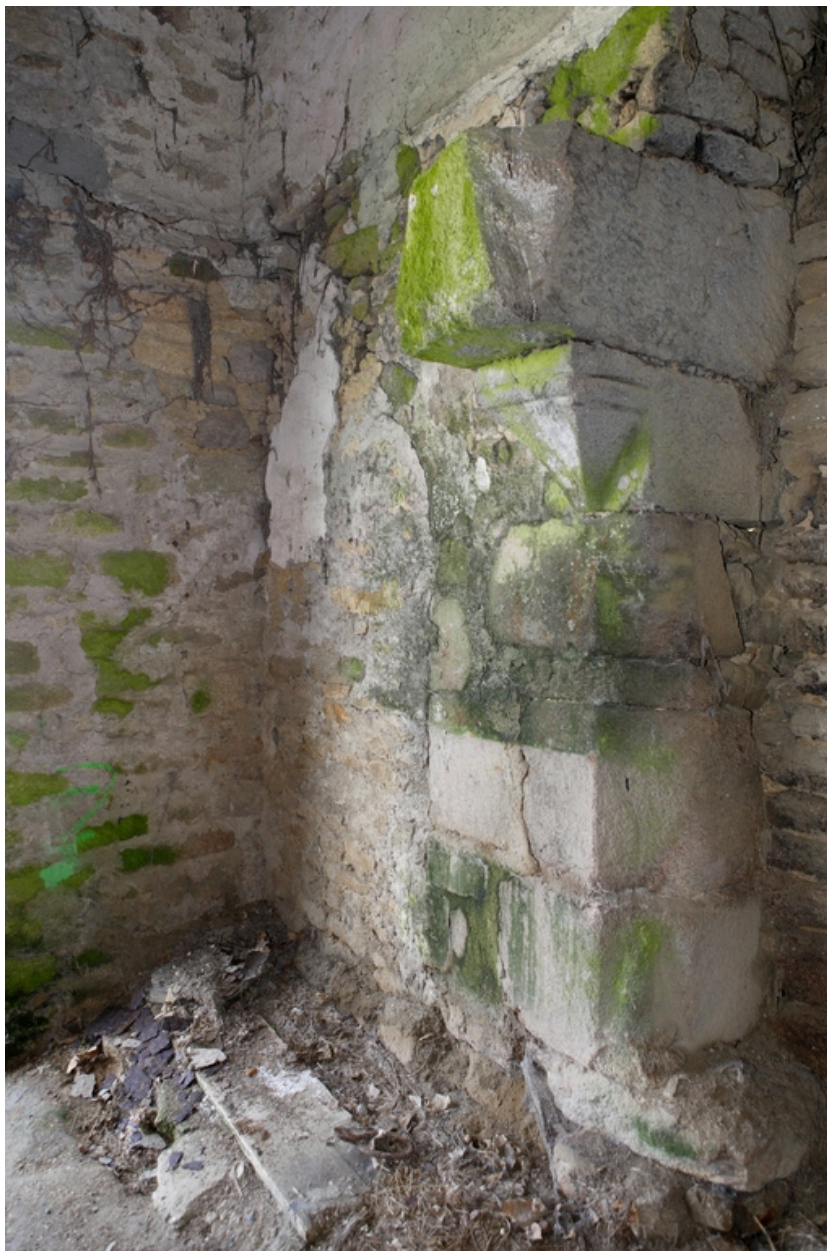
Détail de la cheminée et de la  
porte sur le pignon est du 1er logis.  
Phot. Denis Pillet  
IVR52\_20084400552NUCA

Détail de la cheminée et de la porte sur le pignon est du 1er logis.
