Pays de la Loire, Vendée
Vix
Chaignée (la)
10 rue des Diligences

Ferme, actuellement maison ; la Chaignée, 10 rue des Diligences

Numéro de dossier : IA85002391
Date de l'enquête initiale : 2019
Date(s) de rédaction : 2019
Cadre de l'étude : inventaire topographique Vallée de la Sèvre Niortaise, Marais poitevin
Degré d'étude : recensé

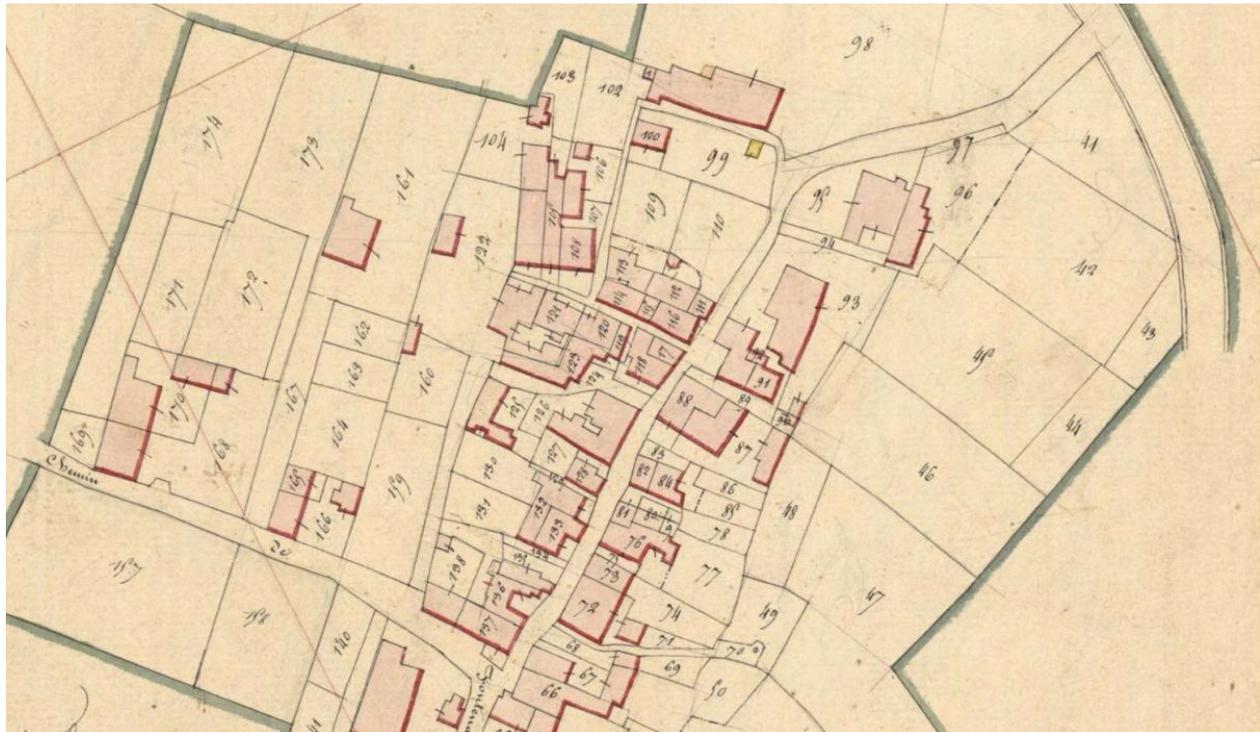
IVR52_20198501655NUCA

La parcelle 93, au centre, sur le plan cadastral de 1836.

Cette ancienne ferme figure sur le plan cadastral de 1836, avec la même emprise au sol. Elle englobait alors la grange-étable qui se trouve à l'ouest (dans l'enceinte actuelle du 8 rue des Diligences). L'ensemble appartenait à cette date à Jean Simonneau. Le logis a dû être reconstruit, au moins en partie, dans la seconde moitié du 19e siècle.

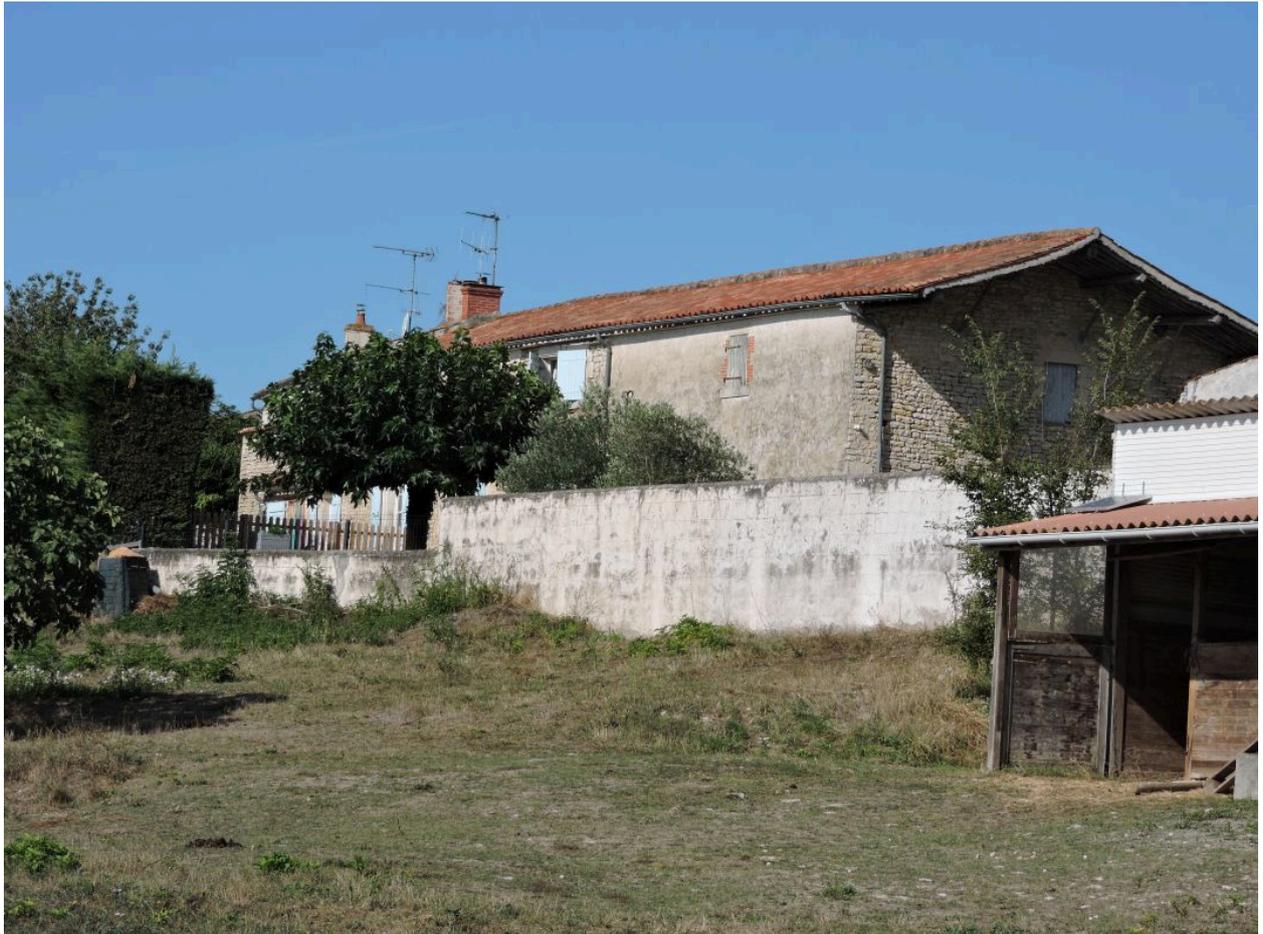
IVR52_20198503248NUCA

L'ancienne ferme vue depuis l'est.

Cette ancienne ferme comprend pour l'essentiel un logis, en retrait par rapport à la voie, une ancienne dépendance (grange) dans son prolongement à l'est, et une autre (étable ?) en appentis à l'arrière. La grange se distingue par son large auvent couvert en tuile et en roseau, qui avance vers l'est. S'y ajoutent une étable et écurie située à l'ouest (aujourd'hui englobée dans la propriété voisine). Des puits prennent place dans le pré qui s'étend au sud. Le logis présente trois travées d'ouvertures, avec appuis saillants, et une pierre d'évier surmontée d'un oculus.

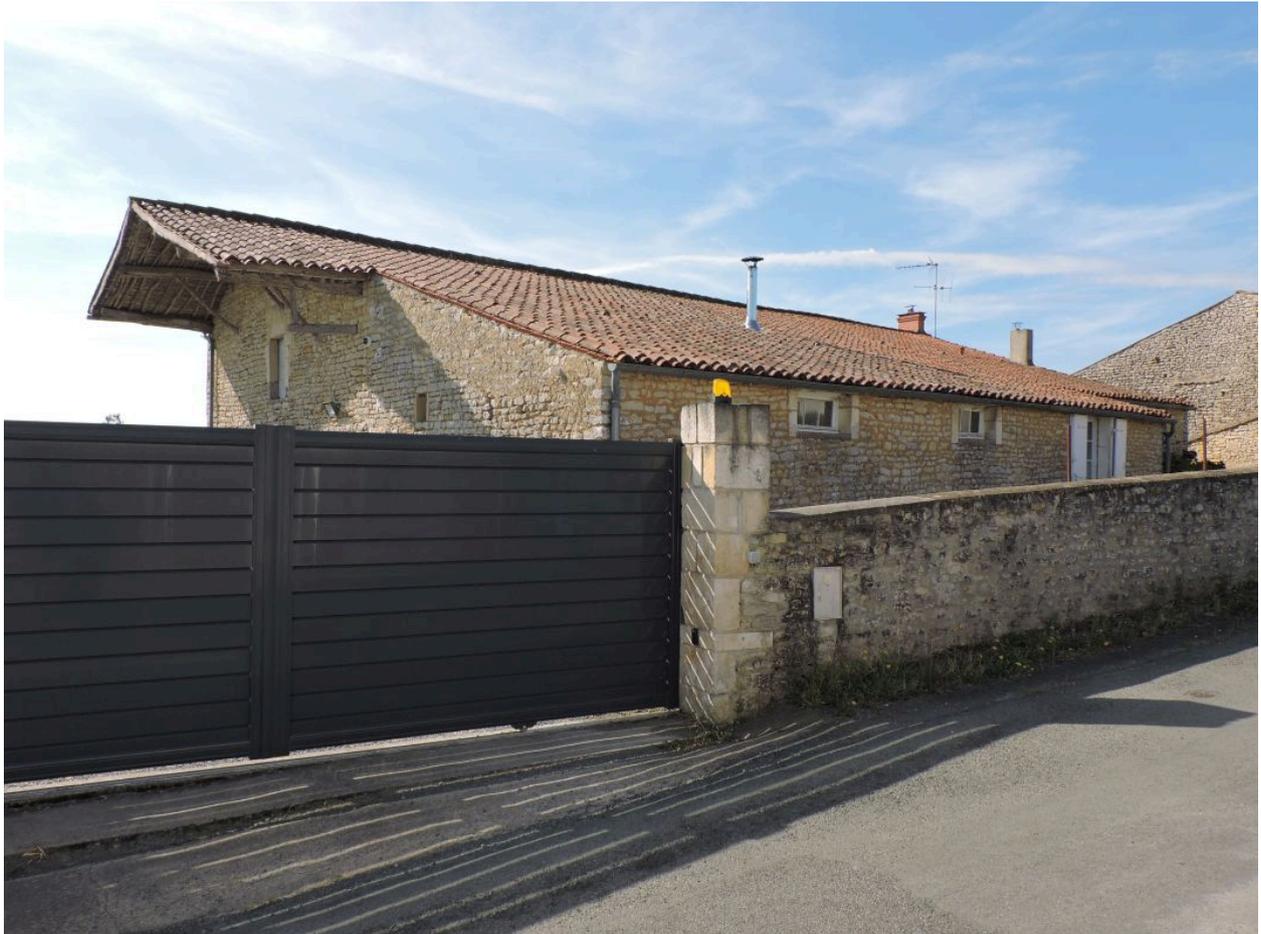
IVR52_20198503236NUCA

L'ancienne ferme vue depuis le nord.

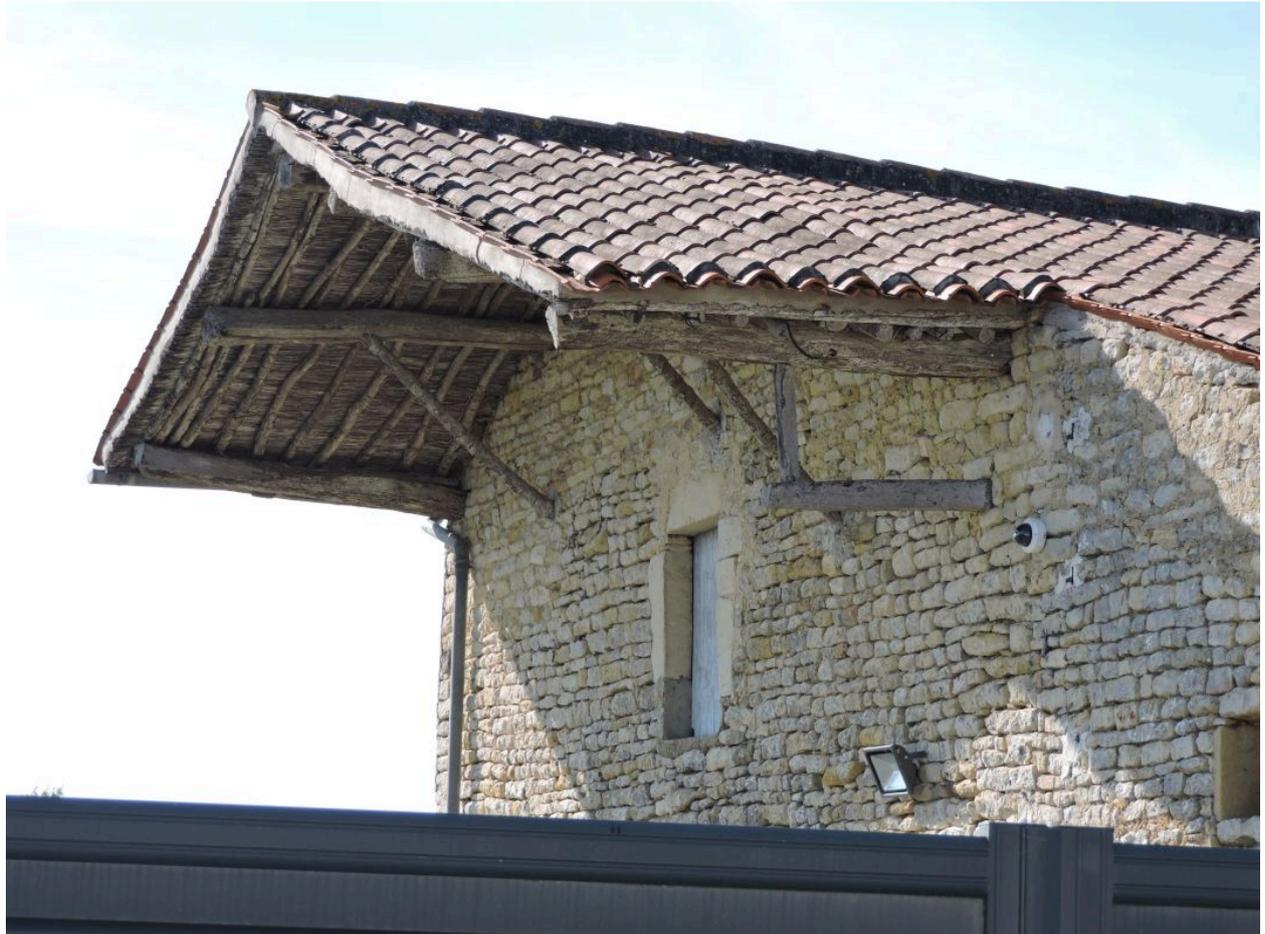
IVR52_20198503237NUCA

Le auvent de la dépendance en avancée vers l'est.

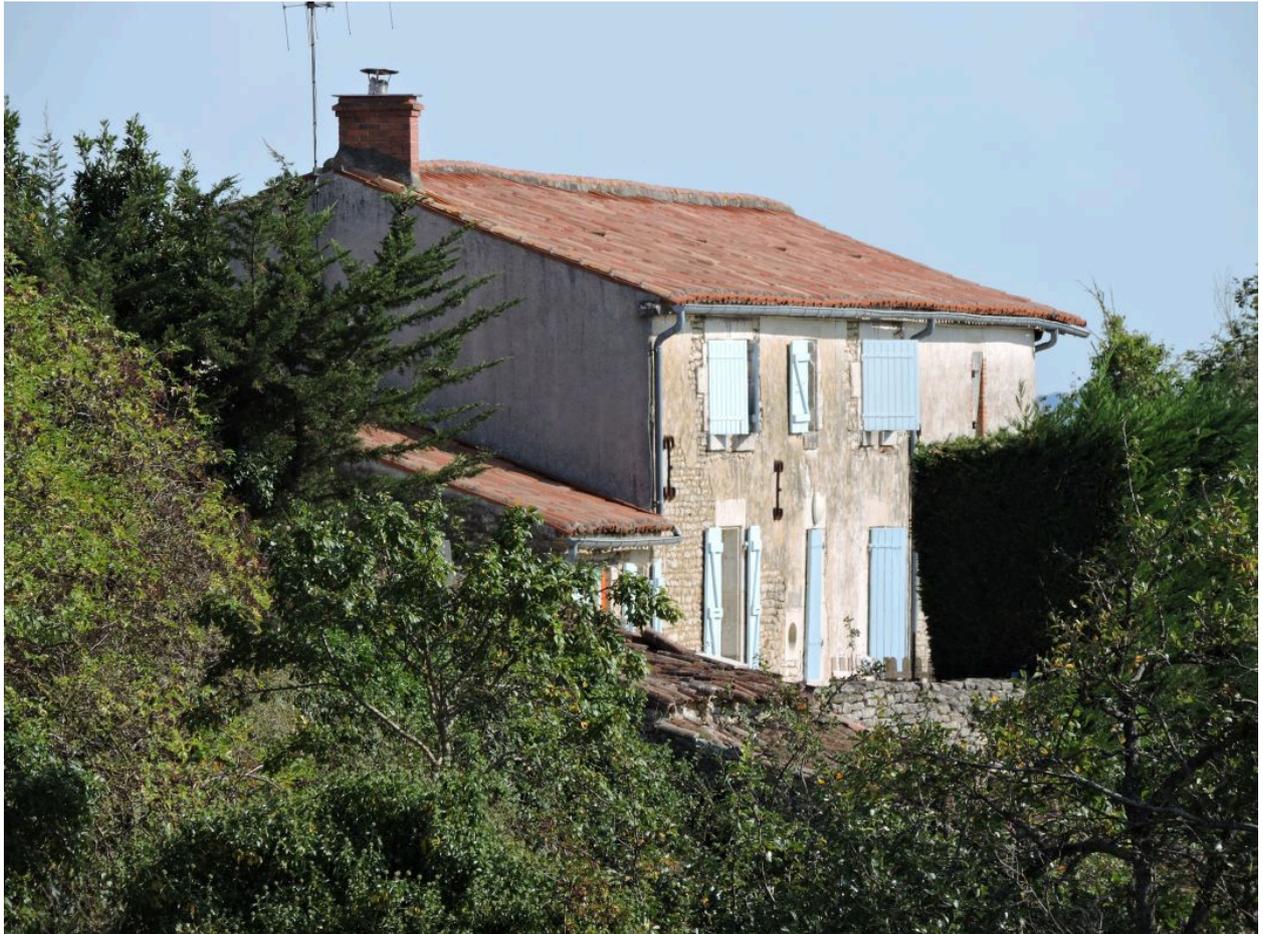
IVR52_20198503250NUCA

Le logis vu depuis le sud-ouest.

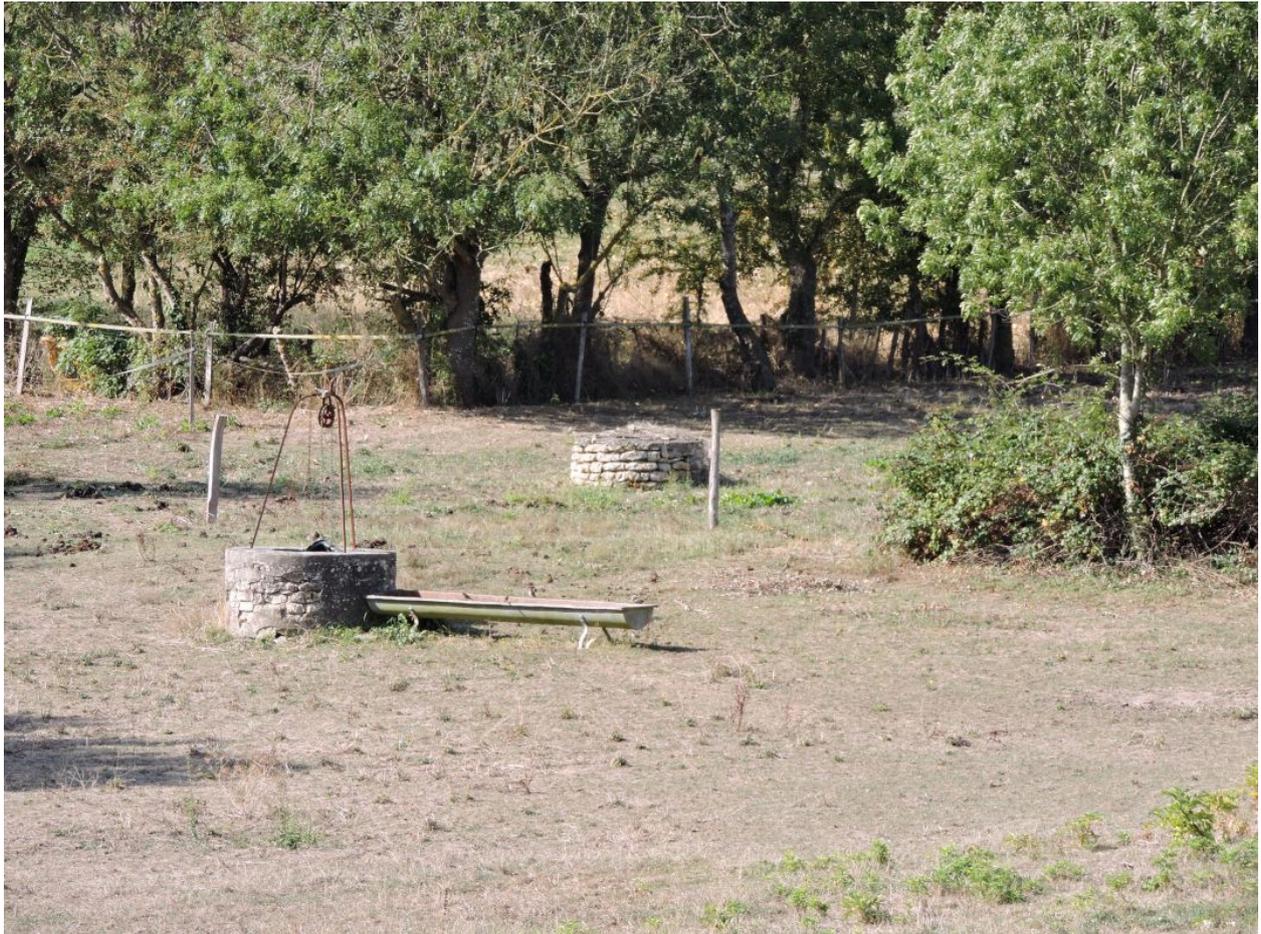
IVR52_20198503249NUCA

Les puits dans le pré au sud de la ferme, vus depuis l'est.
