Pays de la Loire, Maine-et-Loire
Montsoreau
2 rue André-Obey

Maison, 2 rue Obey, Montsoreau

Numéro de dossier : IA49010782
Date de l'enquête initiale : 2010
Date(s) de rédaction : 2010
Cadre de l'étude : inventaire topographique
Degré d'étude : étudié

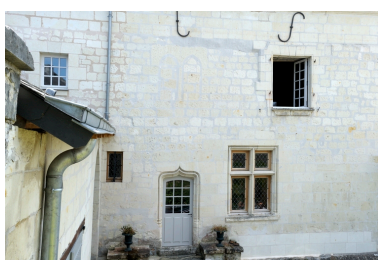
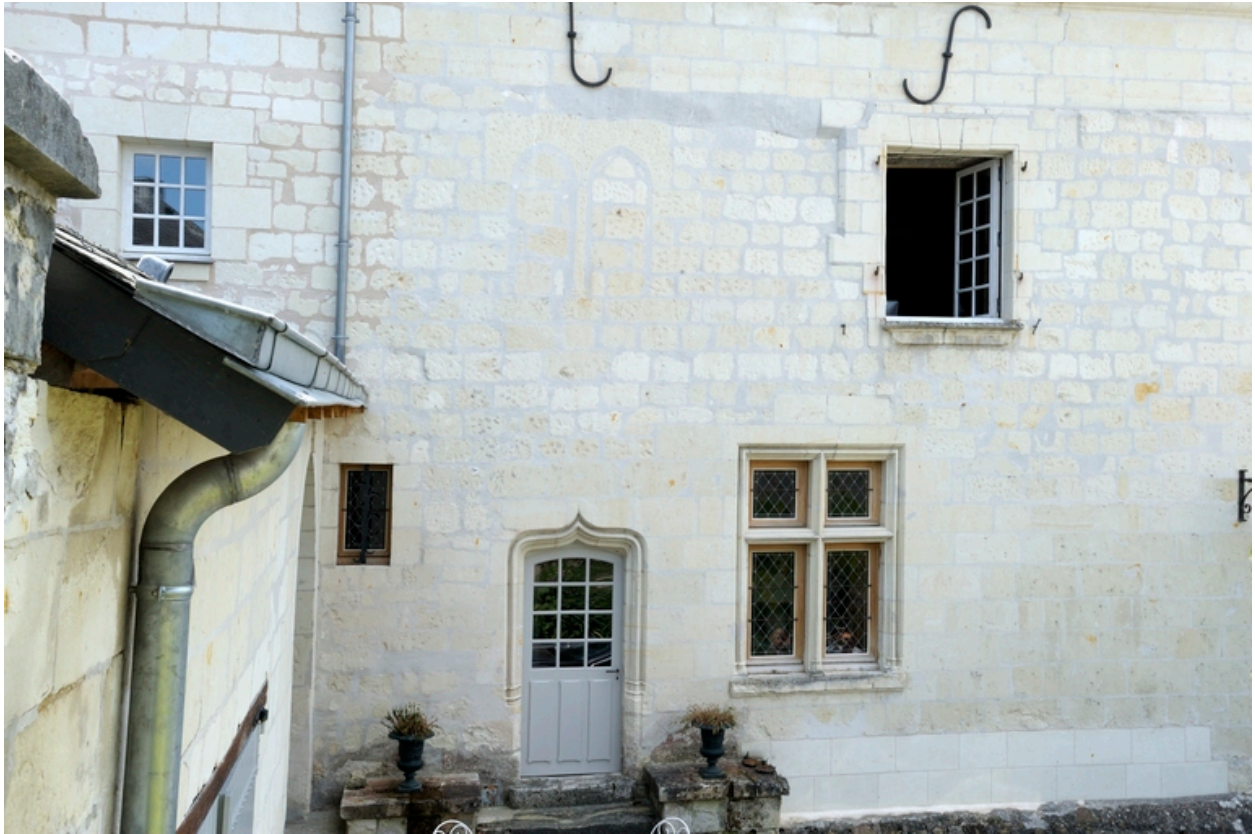
Phot. Bruno Rousseau
IVR52_20134900944NUCA

Façade principale (nord-est). A l'étage, la baie géminée à arcs brisés, obturée, remonte sans doute au XIVe siècle. Au RdC, les baies de style médiéval sont du XXe siècle.

Façade principale (nord-est). A l'étage, la baie géminée à arcs brisés, obturée, remonte sans doute au XIV^e siècle. Au RdC, les baies de style médiéval sont du XX^e siècle.

À partir du bâtiment actuel, on peut toutefois restituer des éléments du logis médiéval initial. Les gouttereaux étaient moins hauts et la maçonnerie de la façade latérale nord-ouest conserve des blocs qui attestent qu'à l'origine celle-ci formait un pignon en direction de la rue. La maison était ainsi dotée d'un toit intégralement à deux pans, avec peut-être des pignons découverts. Du fait de sa moindre élévation, il n'y avait pas d'accès de plain-pied entre le pignon sud-est et le plateau qu'il dessert aujourd'hui, d'autant qu'il n'est pas possible d'établir si cette maison fut à l'origine dotée d'un comble ou si elle présentait à l'étage-carré une salle haute sous charpente. Cet étage était, par ailleurs, éclairé en gouttereau nord-est, par une baie jumelée (aujourd'hui murée) à linteaux monolithes en arcs brisés.

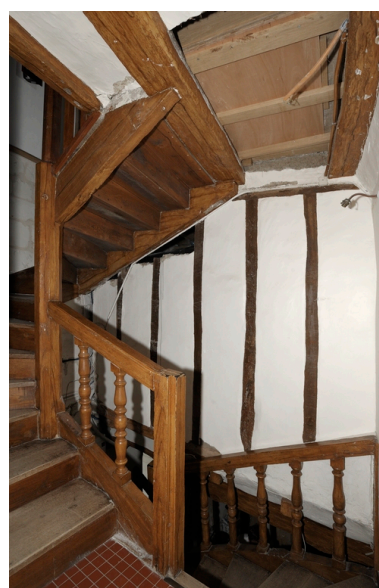
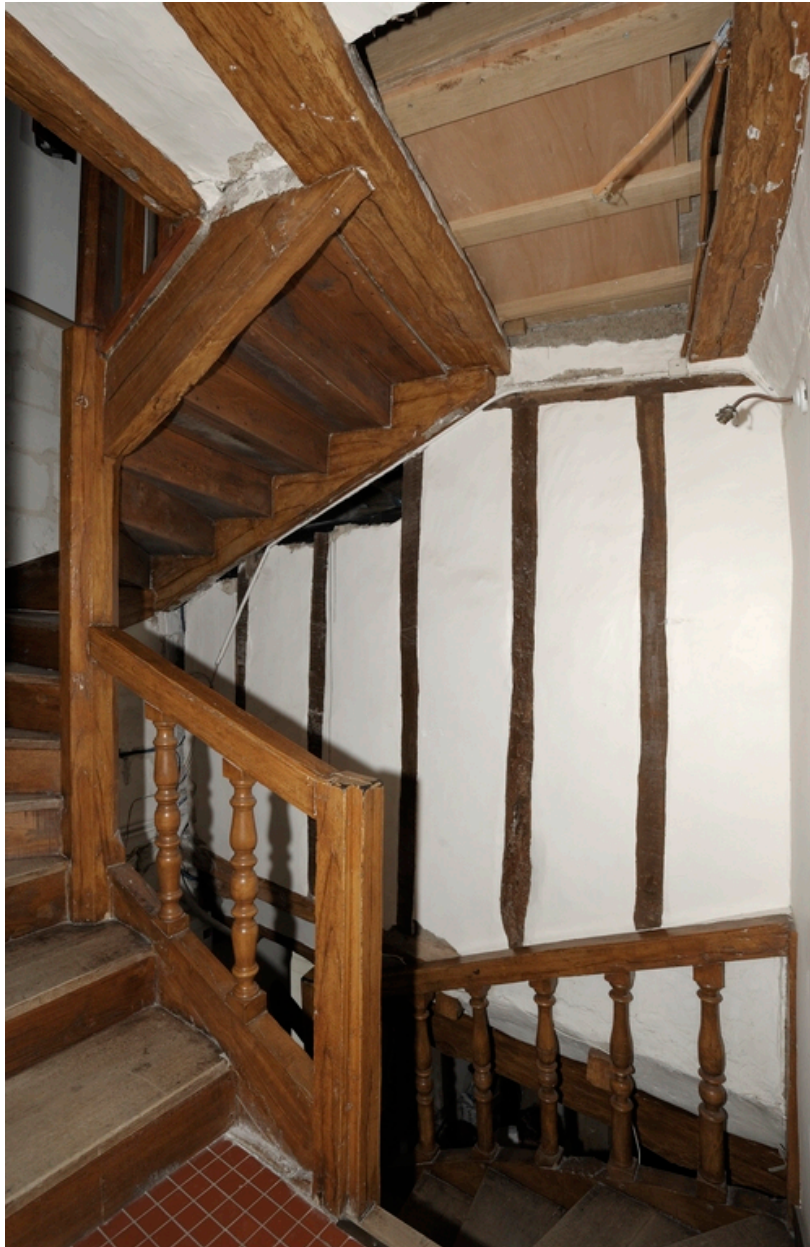
Phot. Bruno Rousseau
IVR52_20134900945NUCA

Escalier intérieur tournant en charpente, du XVIIe ou du XVIIIe siècle.

et couvert d'ardoise, est à pignon découvert au sud-est, mais à croupe au nord-ouest. La plupart des baies résultent de remaniements. Parmi les aménagements intérieurs, on peut noter l'escalier dans-œuvre, tournant et en charpente, dont les balustres tournés relèvent d'un type qui peut être daté de la fin du XVIIe ou des premières décennies du XVIIIe siècle ; cet escalier fut récemment repris en partie basse (déplacement de la première volée).

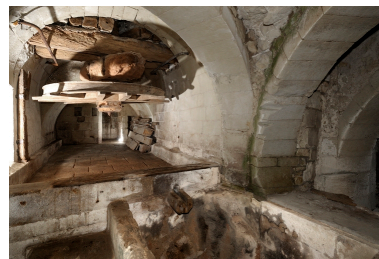
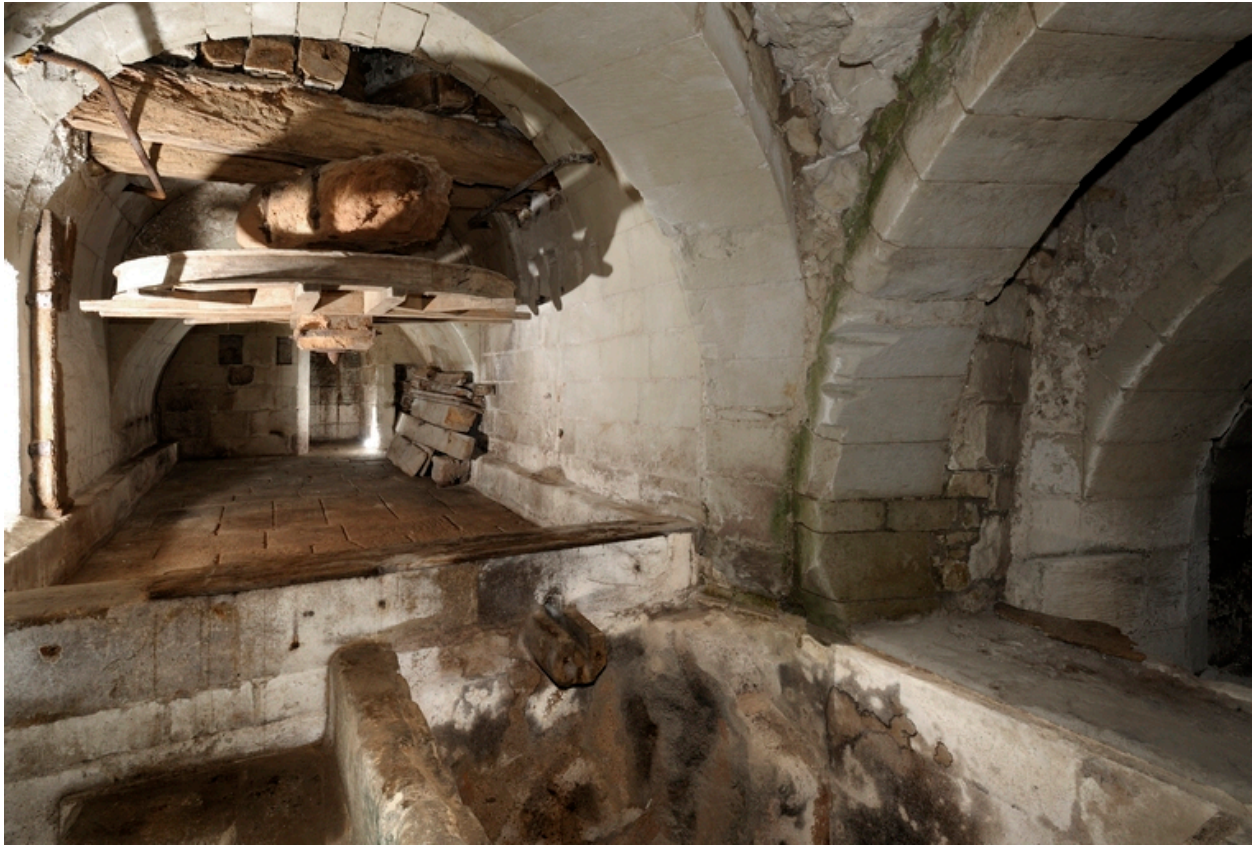
Pressoir troglodytique :
jetée de pressoir, pressoir
à roue, maie, enchère.
Phot. Bruno Rousseau
IVR52_20134900946NUCA

Pressoir troglodytique : jetée de pressoir, pressoir à roue, maie, enchère.

Les éléments de pressoir qui se trouvent dans cette cave correspondent à un pressoir à roue avec vis en bois, peut-être du XVIIIe siècle, mais restauré (au XIXe siècle ?) et réinstallé sur ce site sans doute au XXe siècle (soit en son emplacement originel, soit à la place d'un autre pressoir).

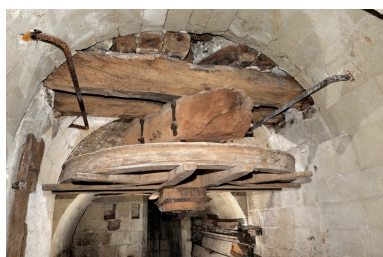
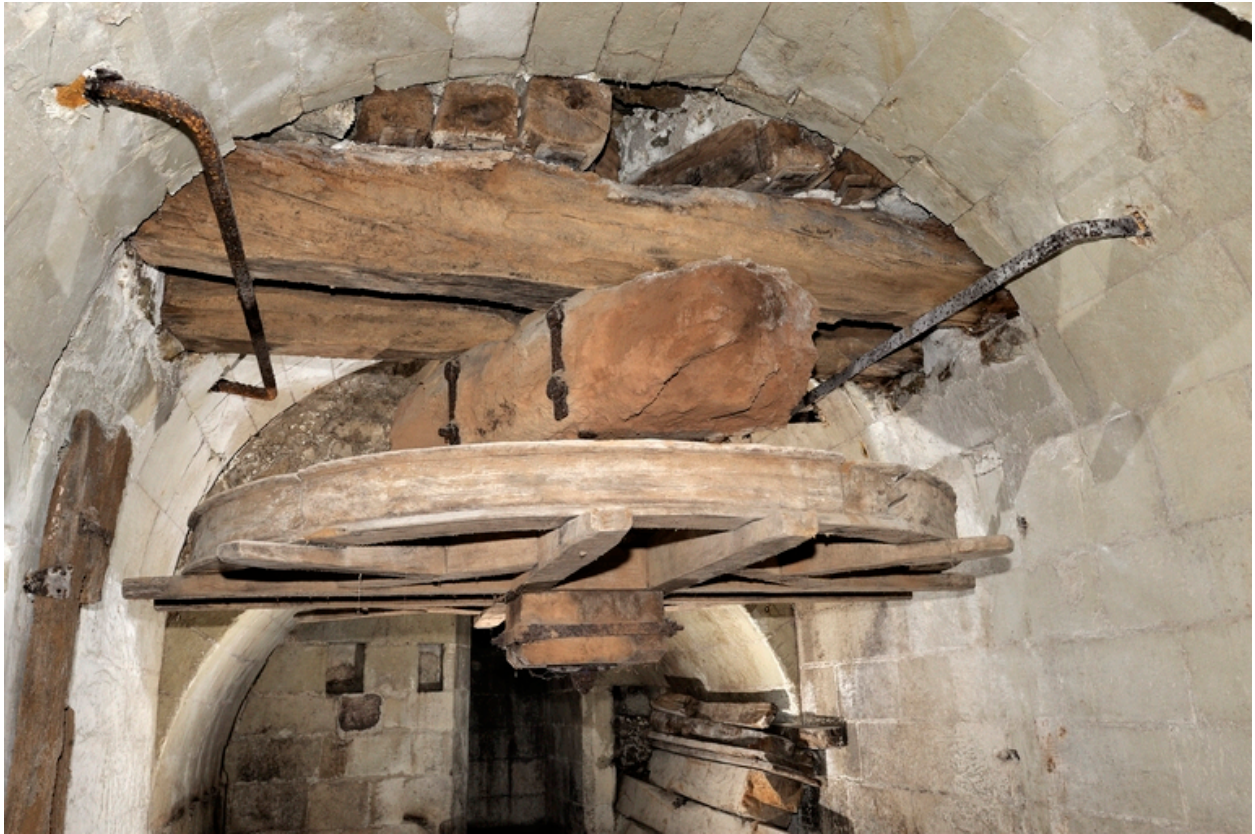
Pressoir à roue, remonté
là au XXe siècle.
Phot. Bruno Rousseau
IVR52_20134900950NUCA

Pressoir à roue, remonté là au XXe siècle.

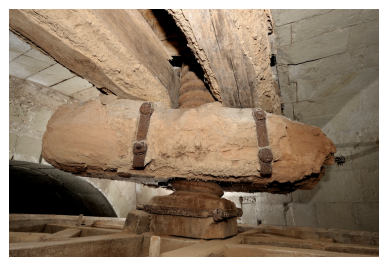
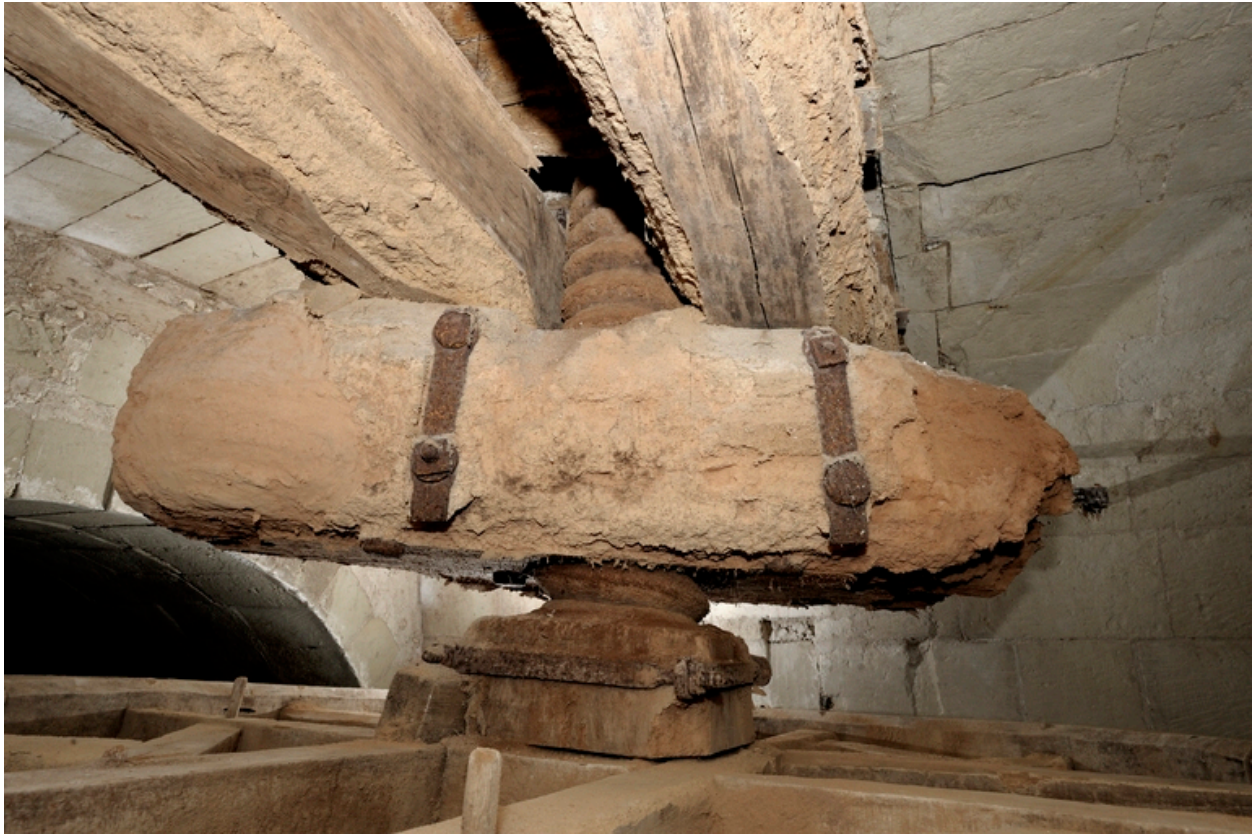
Pressoir : détail de la vis.
Phot. Bruno Rousseau
IVR52_20134900952NUCA

Pressoir : détail de la vis.

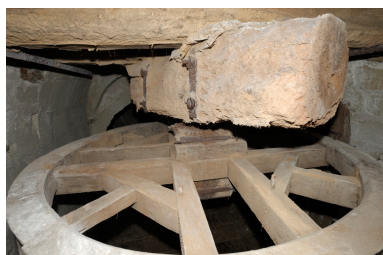
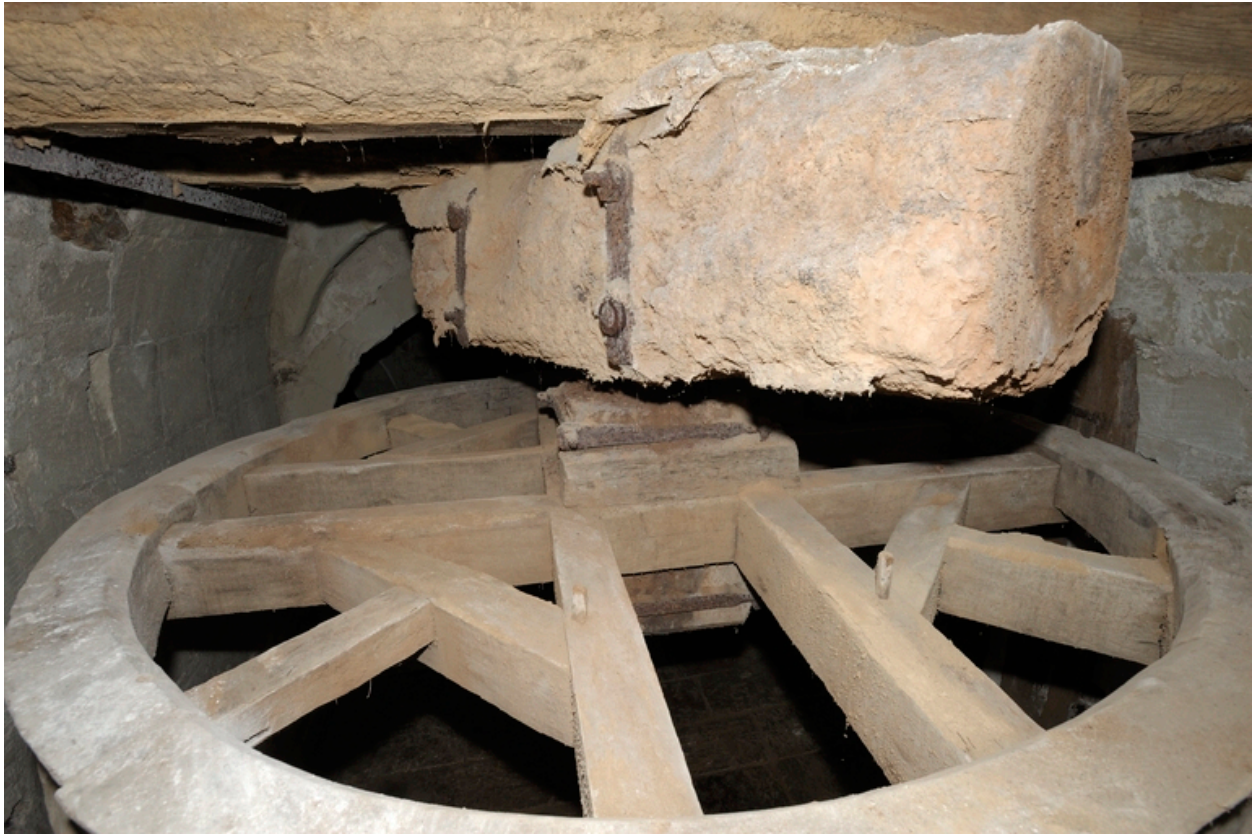
Pressoir : détail de la roue, remaniée
probablement au XIXe siècle.
Phot. Bruno Rousseau
IVR52_20134900949NUCA

Pressoir : détail de la roue, remaniée probablement au XIXe siècle.

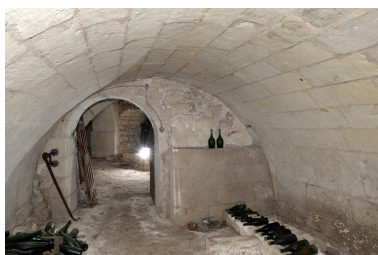
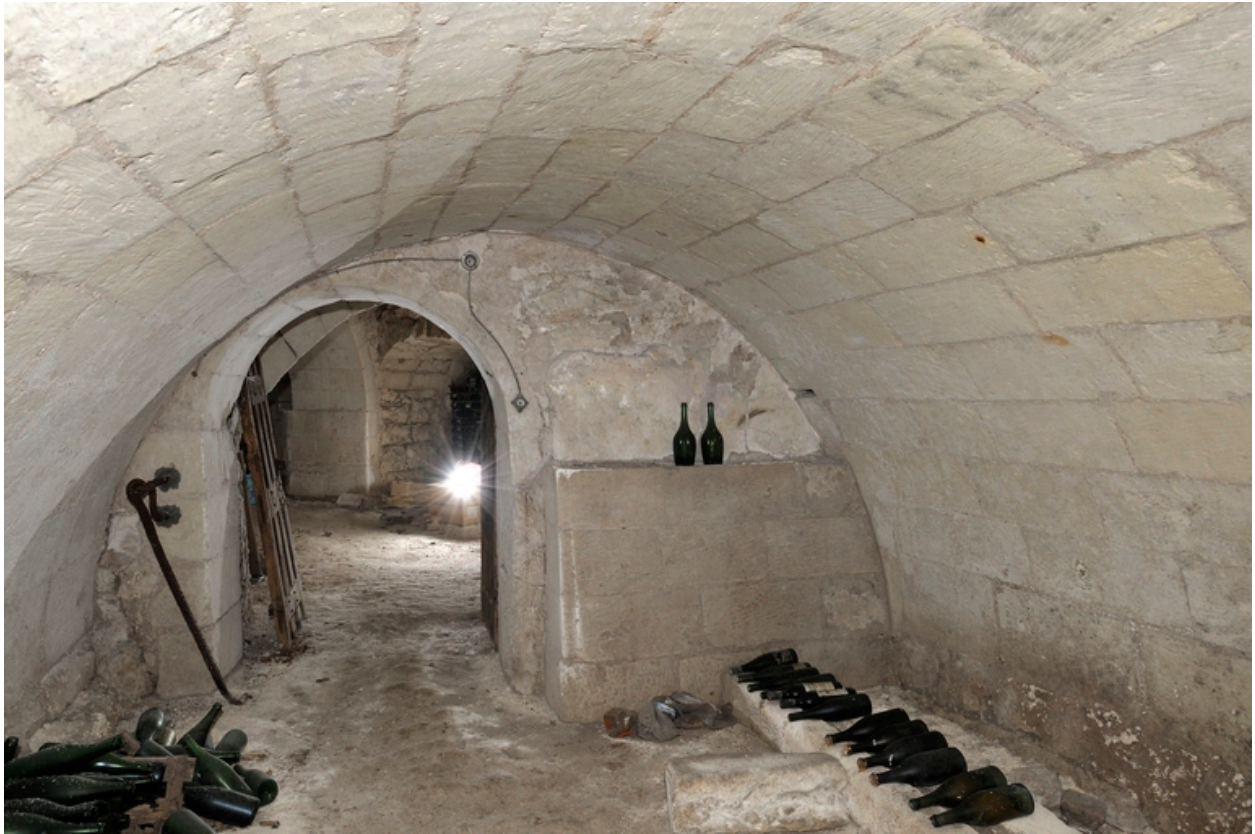
Dépendances
troglodytiques : cave à vin.
Phot. Bruno Rousseau
IVR52_20134900953NUCA

Dépendances troglodytiques : cave à vin.

L'appentis en retour d'équerre de la maison, dont la façade est en partie formée d'arcades plein-cintre, couvre des dépendances érigées au-devant de cavités troglodytiques. Ces caves, voûtées en berceau plein-cintre ou à roche en couverture maintenue par des doubleaux, abritent des espaces liés à la vinification. L'une est particulièrement notable : elle accueille un pressoir, avec maie et enchère. Le raisin pouvait être déversé en fond de cette cave par le biais d'une jetée de pressoir, directement depuis la grande parcelle de vigne qui, au XVIIIe au moins et au XIXe siècle encore, se trouvait au-dessus, en bordure de plateau et comprise dans le domaine lié à cette propriété.
