Pays de la Loire, Maine-et-Loire Angers quartier Centre-ville 59 rue Beaurepaire

Maison Jean Chaillou, 59 rue Beaurepaire

Numéro de dossier : IA49000948 Date de l'enquête initiale : 1979 Date(s) de rédaction : 1989

Cadre de l'étude : inventaire topographique Angers intra-muros

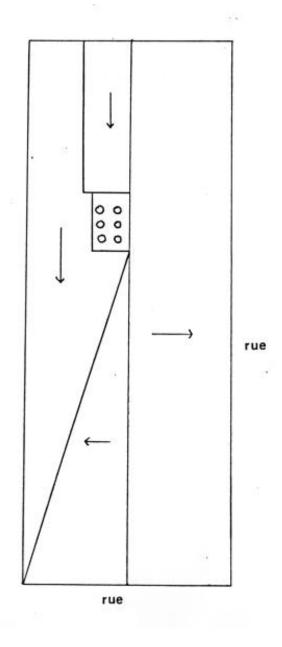
Plan schématique de la couverture.

Plan schématique de la couverture. Dess. I. Frager IVR52_20004901691A4

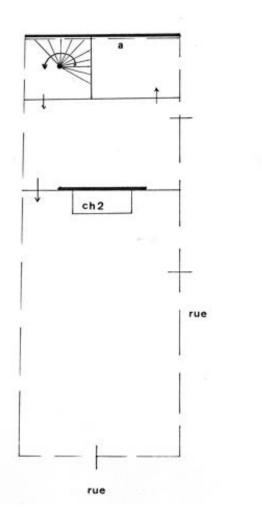
Plan schématique du second étage.

Plan schématique du second étage. Dess. I. Frager IVR52_20004901693A4

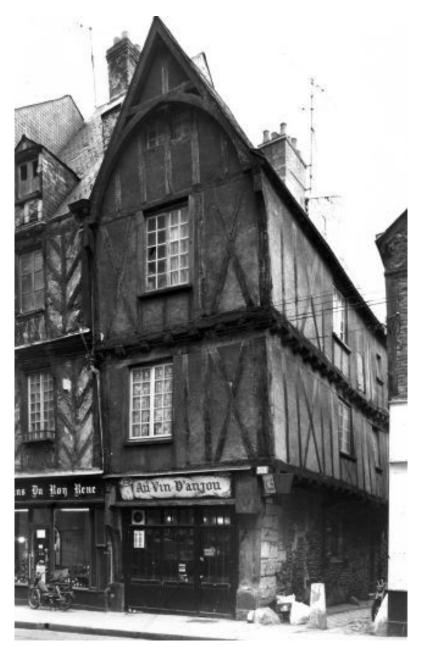
Elévations antérieure et latérale droite.

Elévations antérieure et latérale droite. Phot. François Lasa IVR52_19844900314V

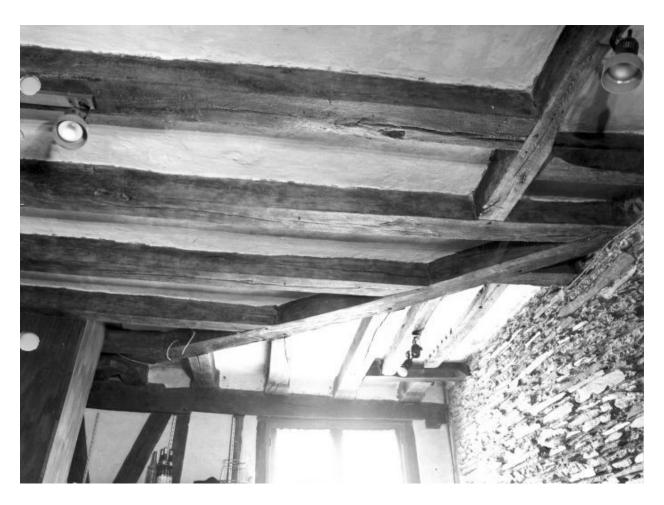
Salle du 1er étage : plafond, angle antérieur gauche.

Salle du 1er étage : plafond, angle antérieur gauche. Phot. Patrice Giraud IVR52_19844900707X

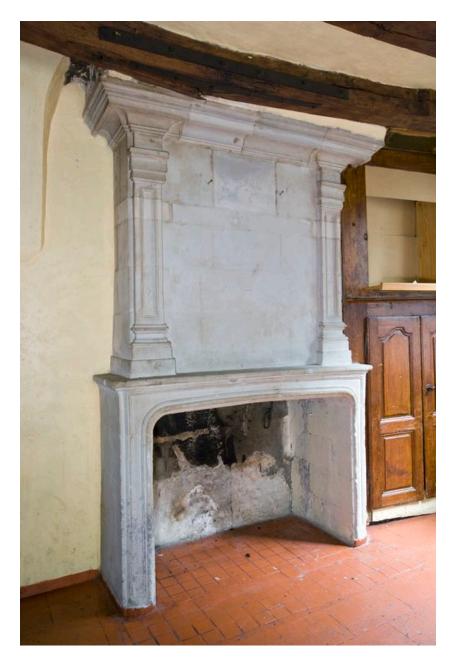
1er étage, pièce principale, mur postérieur : cheminée.

ler étage, pièce principale, mur postérieur : cheminée. Phot. Yves Guillotin IVR52_20104901533NUCA

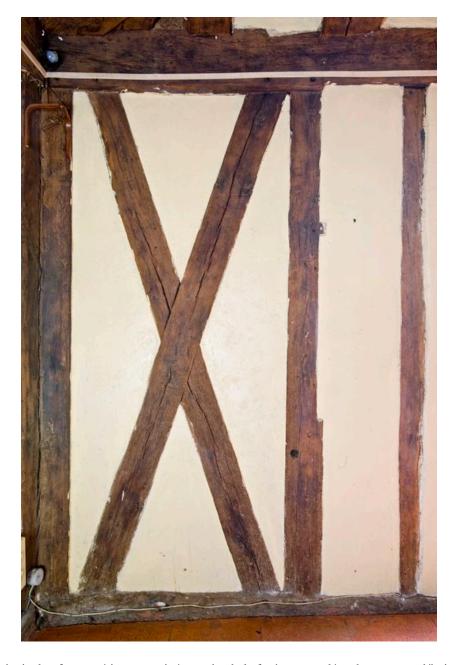
1er étage, pièce principale : face antérieure, partie à gauche de la fenêtre, avec l'un des poteaux d'huisserie de la fenêtre d'origine (déplacée), ayant conservé l'élément d'attache de la traverse.

1er étage, pièce principale : face antérieure, partie à gauche de la fenêtre, avec l'un des poteaux d'huisserie de la fenêtre d'origine (déplacée), ayant conservé l'élément d'attache de la traverse.

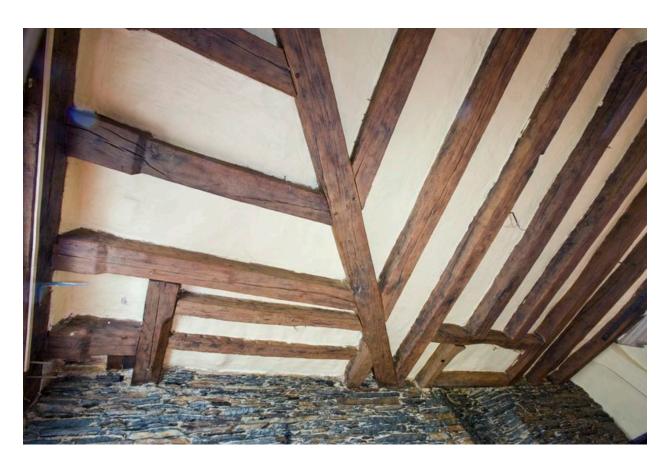
1er étage, pièce principale, partie antérieure gauche : détail du plancher du 2e étage avec ses reprises.

1er étage, pièce principale, partie antérieure gauche : détail du plancher du 2e étage avec ses reprises. Phot. Yves Guillotin IVR52_20104901537NUCA

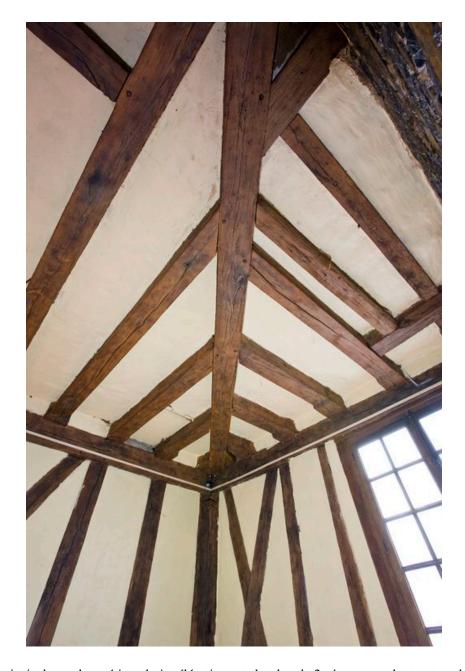
1er étage, pièce principale, angle antérieur droit : élévations et plancher du 2e étage, avec la structure de solive oblique destinée à recevoir les solives des deux élévations sur rue.

1er étage, pièce principale, angle antérieur droit : élévations et plancher du 2e étage, avec la structure de solive oblique destinée à recevoir les solives des deux élévations sur rue.

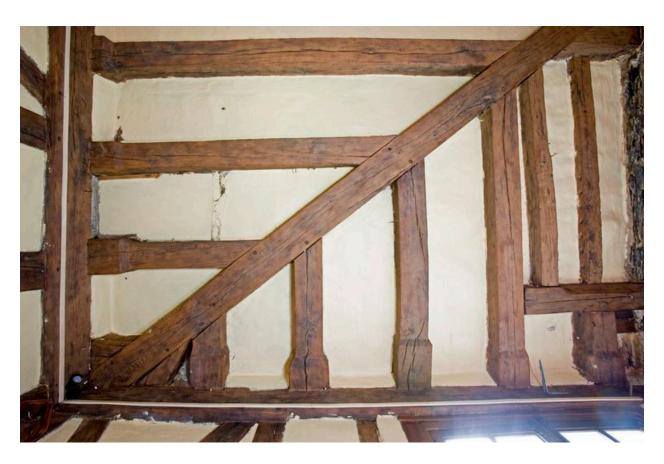
1er étage, pièce principale, angle antérieur droit : plancher du 2e étage, avec la structure de solive oblique destinée à recevoir les solives des deux élévations sur rue, vue en géométral.

1er étage, pièce principale, angle antérieur droit : plancher du 2e étage, avec la structure de solive oblique destinée à recevoir les solives des deux élévations sur rue, vue en géométral. Phot. Yves Guillotin IVR52_20104901539NUCA

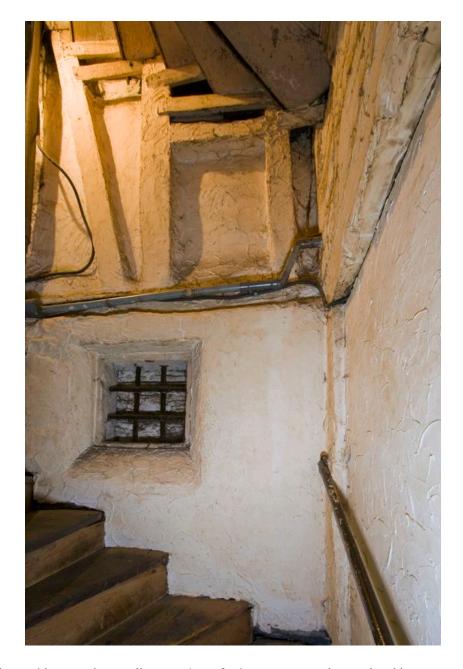
Mur arrière, angle postérieur gauche, escalier entre 1er et 2e étages : passage du mur de schiste au pan de bois, et fenêtre condamnée par la tour d'escalier en vis de la maison voisine au n° 57, rue Beaurepaire.

Mur arrière, angle postérieur gauche, Mur arrière, angle postérieur gauche : escalier entre 1er et 2e étages : passage du mur de schiste au pan de bois, et fenêtre condamnée par la tour d'escalier en vis de la maison voisine au n° 57, rue Beaurepaire. Phot. Yves Guillotin

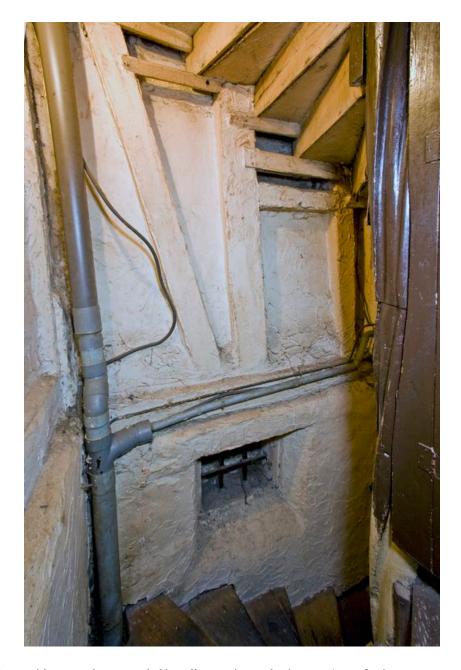
Mur arrière, angle postérieur gauche : cage de l'escalier en vis moulurée entre 1er et 2e étages avec passage du mur de schiste au pan de bois, et fenêtre condamnée par la tour d'escalier en vis de la maison voisine au n° 57, rue Beaurepaire.

cage de l'escalier en vis moulurée entre 1er et 2e étages avec passage du mur de schiste au pan de bois, et fenêtre condamnée par la tour d'escalier en vis de la maison voisine au n° 57, rue Beaurepaire. Phot. Yves Guillotin IVR52_20104901542NUCA

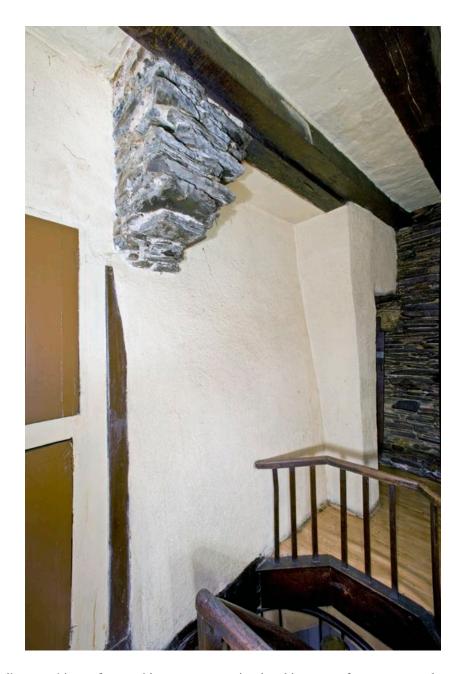
1er étage, petite pièce postérieure, face antérieure : maçonneries de schiste en renfort pour porter le conduit de la cheminée du 2e étage.

1er étage, petite pièce postérieure, face antérieure : maçonneries de schiste en renfort pour porter le conduit de la cheminée du 2e étage. Phot. Yves Guillotin IVR52_20104901541NUCA

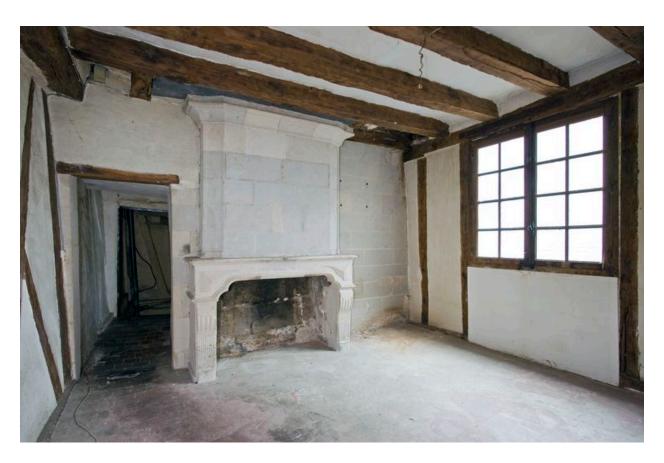
2e étage, petite principale : partie postérieure avec la cheminée. En fond, par la porte ouverte : la petite pièce postérieure et la cage de l'escalier en vis.

2e étage, petite principale : partie postérieure avec la cheminée. En fond, par la porte ouverte : la petite pièce postérieure et la cage de l'escalier en vis. Phot. Yves Guillotin IVR52_20104901543NUCA

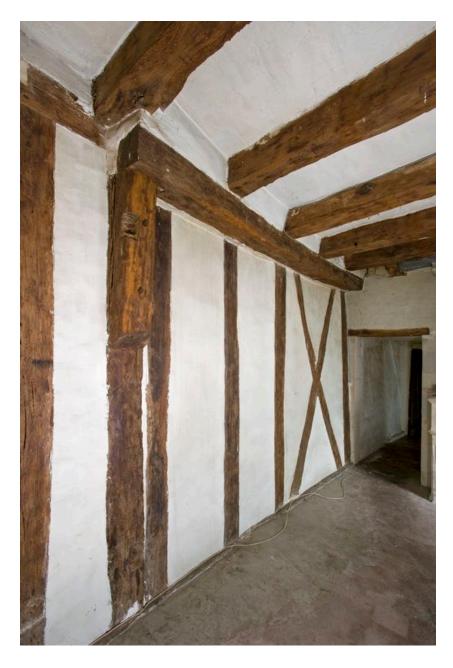
2e étage, face latérale gauche : renfort de soutien des solives.

2e étage, face latérale gauche : renfort de soutien des solives. Phot. Yves Guillotin IVR52_20104901544NUCA

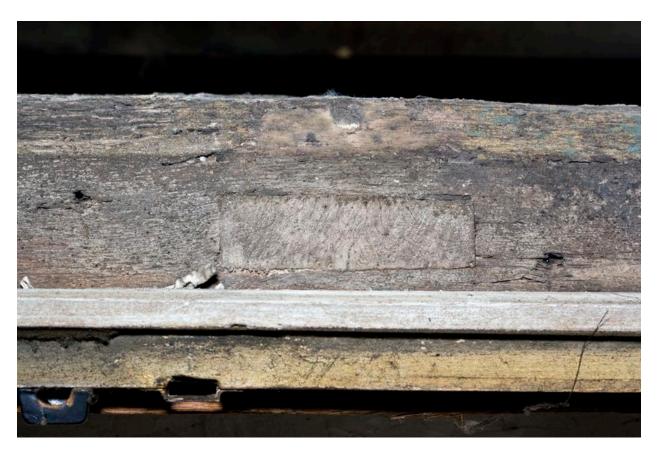
2e étage, fenêtre sur la rue Beaurepaire, sablière de plancher : mortaise bouchée du meneau disparu.

2e étage, fenêtre sur la rue Beaurepaire, sablière de plancher : mortaise bouchée du meneau disparu. Phot. Yves Guillotin IVR52_20104901545NUCA

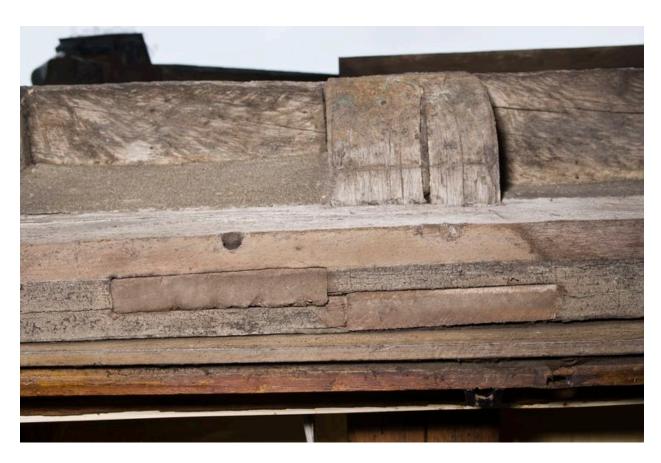
1er étage, fenêtre sur la rue Beaurepaire, sablière de plancher du 2e étage : mortaises bouchées correspondant au poteau d'huisserie gauche de la fenêtre d'origine et à une des décharges d'une croix de St-André disparue.

1er étage, fenêtre sur la rue Beaurepaire, sablière de plancher du 2e étage : mortaises bouchées correspondant au poteau d 'huisserie gauche de la fenêtre d 'origine et à une des décharges d 'une croix de St-André disparue. Phot. Yves Guillotin IVR52_20104901558NUCA

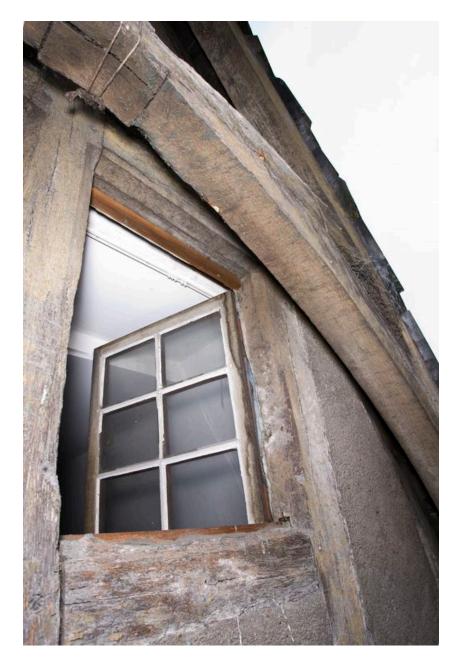
Elévation antérieure, étage de comble : fenêtre à meneau et ferme de tête du pignon (gros plan sur un aisselier courbe).

Elévation antérieure, étage de comble : fenêtre à meneau et ferme de tête du pignon (gros plan sur un aisselier courbe).

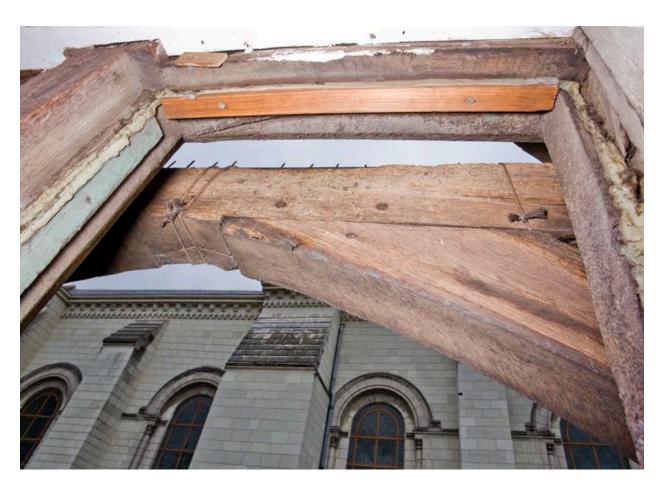
Elévation antérieure, ferme de tête du pignon : détail sur l'assemblage du faux-entrait et des aisseliers courbes, à travers la fenêtre de l'étage de comble.

Elévation antérieure, ferme de tête du pignon : détail sur l 'assemblage du faux-entrait et des aisseliers courbes, à travers la fenêtre de l'étage de comble. Phot. Yves Guillotin IVR52_20104901551NUCA

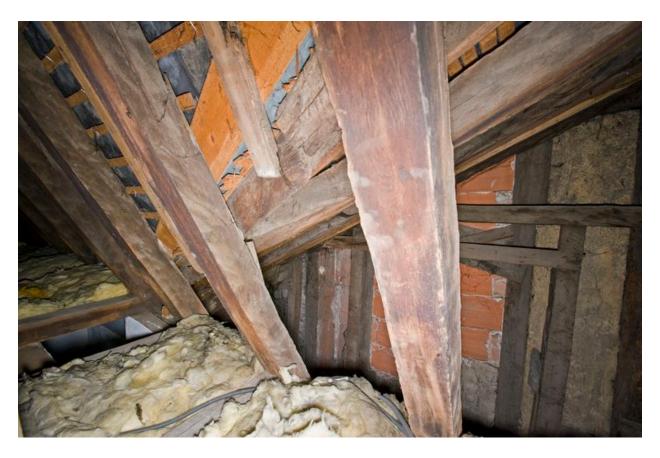
Charpente : chevrons-arbalétriers du long pan gauche, chevron de noue et chevrons de l'appentis latéral d'écoulement des eaux. En fond, les élévations latérales parallèles en pan de bois de la maison et de la voisine au n° 57.

Charpente: chevrons-arbalétriers du long pan gauche, chevron de noue et chevrons de l'appentis latéral d'écoulement des eaux. En fond, les élévations latérales parallèles en pan de bois de la maison et de la voisine au n° 57. Phot. Yves Guillotin

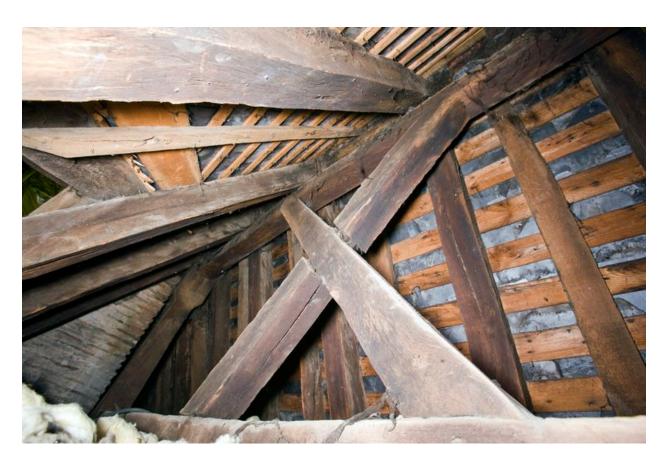
Charpente : chevrons-arbalétriers des fermes, poinçon et contreventement longitudinal en croix de St-André, vue vers le fond de la maison.

Charpente: chevrons-arbalétriers des fermes, poinçon et contreventement longitudinal en croix de St-André, vue vers le fond de la maison. Phot. Yves Guillotin IVR52_20104901550NUCA

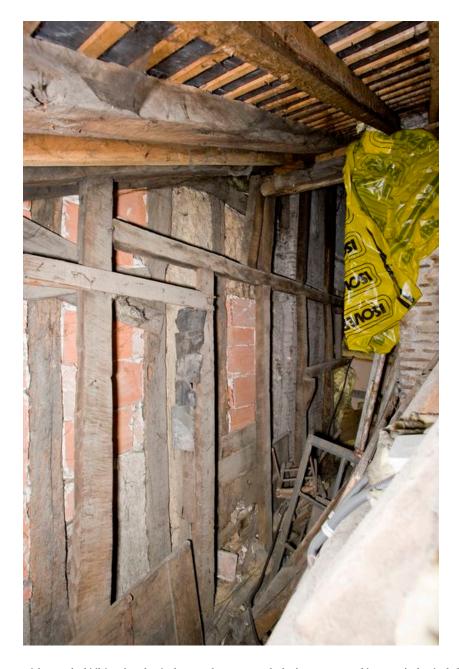
Charpente : partie supérieure de l'élévation latérale gauche en pan de bois, vue sous l'appentis latéral d'écoulement des eaux ; le pan de bois à remplissage de parpaing est le mur latéral droit de la maison voisine au n° 57.

Charpente : partie supérieure de l'élévation latérale gauche en pan de bois, vue sous l'appentis latéral d'écoulement des eaux ; le pan de bois à remplissage de parpaing est le mur latéral droit de la maison voisine au n° 57.

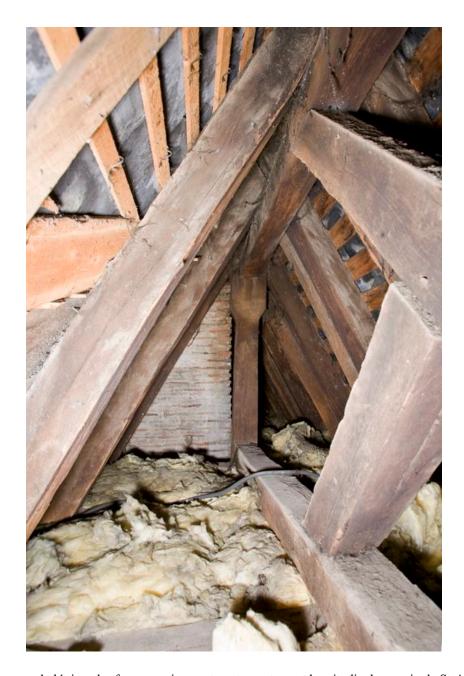
Charpente : chevrons-arbalétriers des fermes, poinçon et contreventement longitudinal en croix de St-André, vue en axe nord-sud.

Charpente : chevrons-arbalétriers des Charpente : chevrons-arbalétriers des fermes, poinçon et contreventement longitudinal en croix de St-André, vue en axe nord-sud. Phot. Yves Guillotin IVR52_20104901548NUCA

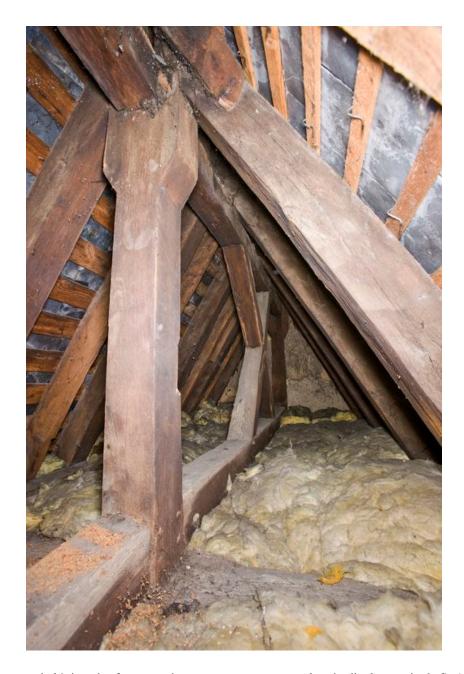
Charpente : chevrons-arbalétriers des fermes, poinçon et contreventement longitudinal en croix de St-André, vue vers le pignon.

fermes, poinçon et contreventement longitudinal en croix de St-André, vue vers le pignon. Phot. Yves Guillotin IVR52_20104901547NUCA

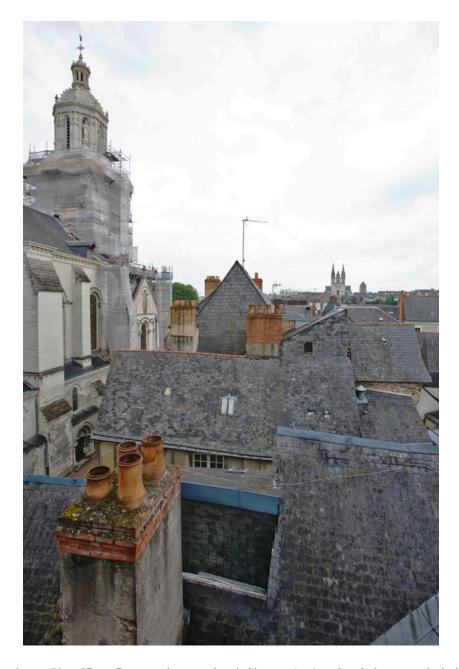
Couvertures des maisons, 59 et 57 rue Beaurepaire, vue depuis l'ouest. Au 1er plan, le long pan droit du n° 59; en arrière plan et sur la droite, le pignon essenté du n° 57 et les couvertures de sa tour d'escalier et d'un cabinet attenant.

Couvertures des maisons, 59 et 57 rue Beaurepaire, vue depuis 1 ouest. Au 1er plan, le long pan droit du n° 59 ; en arrière plan et sur la droite, le pignon essenté du n ° 57 et les couvertures de sa tour d 'escalier et d'un cabinet attenant. Phot. Yves Guillotin IVR52_20104901566NUCA
