## Maison, 3 rue du Tricot

Numéro de dossier : IA44004289  
Date de l'enquête initiale : 2005  
Date(s) de rédaction : 2007  
Cadre de l'étude : inventaire topographique  
Degré d'étude : étudié

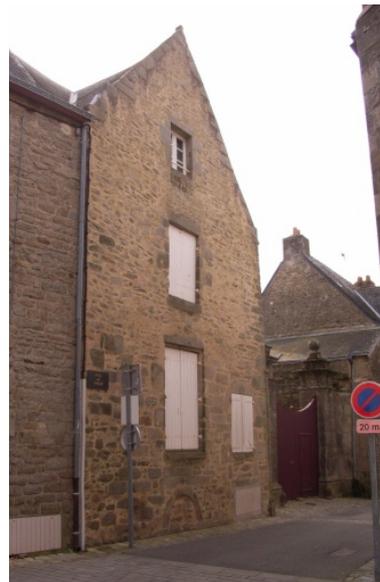
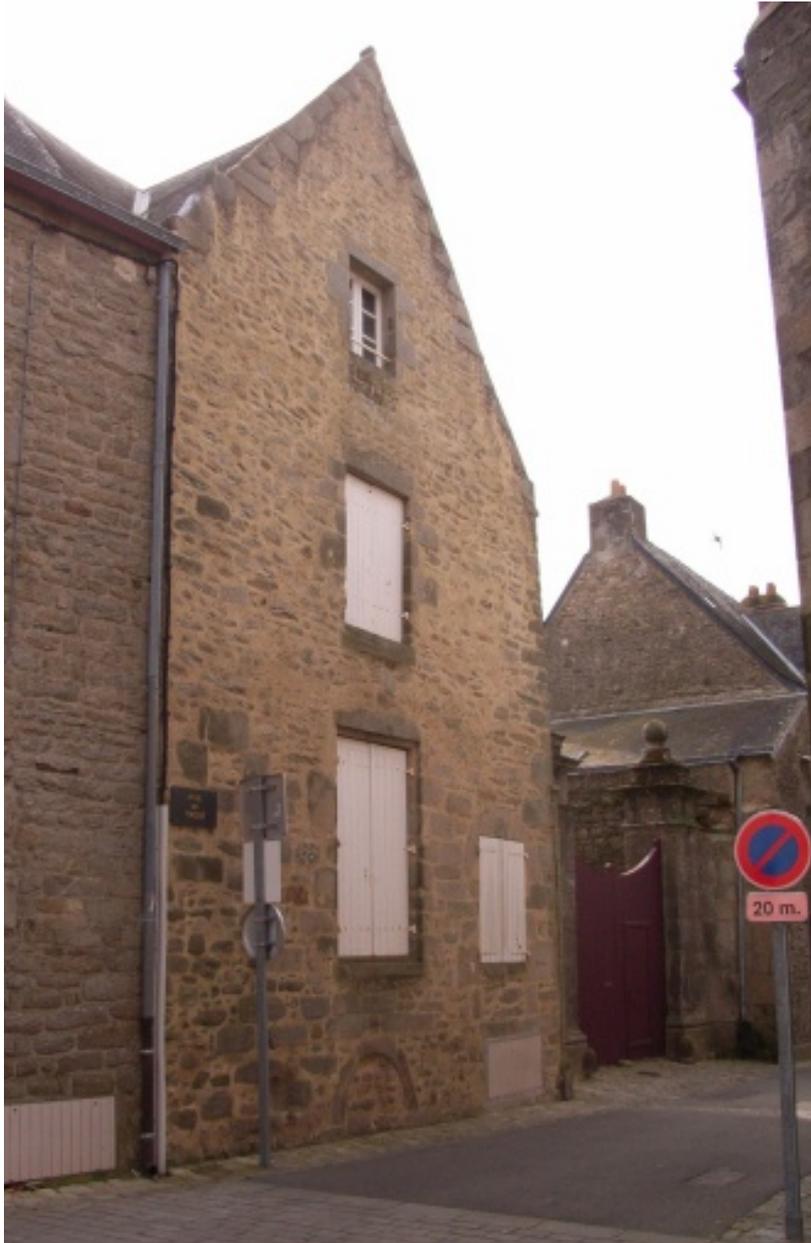
Vue générale depuis la rue.  
Phot. Frédéric Dufrêche  
IVR52\_20074405156NUCA

Vue générale depuis la rue.

Le bâtiment perpendiculaire à la rue du Tricot adopte un plan rectangulaire flanqué en façade d'une tour d'escalier en vis demi hors œuvre qui dessert quatre niveaux (cave, rez-de-chaussée, étage carré, comble).

La cave présente côté rue, à l'Ouest, une porte sous arc en plein cintre et un soupirail tous deux interrompus par le niveau de plancher. Deux repos saillants de cheminée d'environ 0,30 m apparaissent sur la moitié ouest du mur nord et contre le pignon est. Ils correspondent à des cheminées monumentales. Un placard jouxte ce dernier au Sud. Deux soupiraux équipent le mur sud, répartis de chaque côté de l'escalier de pierre en vis.

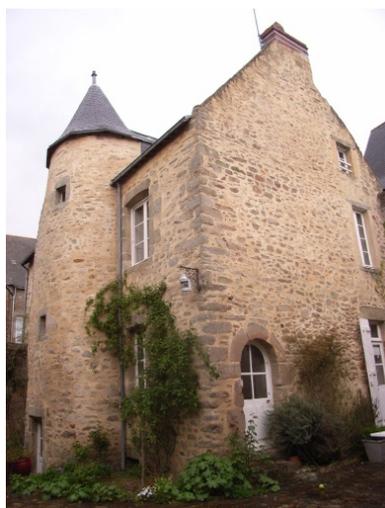
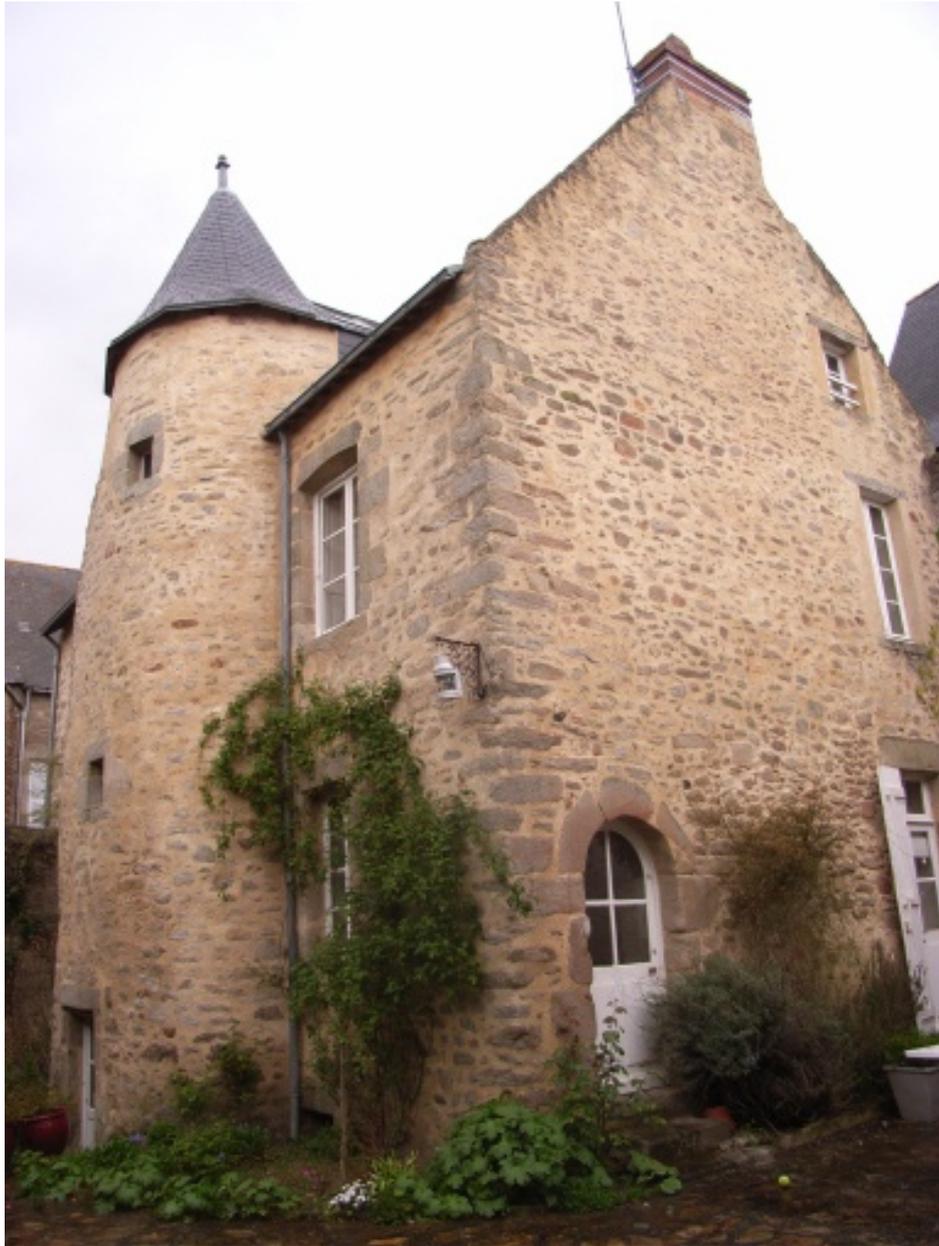
Vue générale depuis  
la cour, vers l'Ouest.  
Phot. Frédéric Dufrêche  
IVR52\_20074405155NUCA

Vue générale depuis la cour, vers l'Ouest.

Entre l'étage et le grenier, une porte, d'usage inconnu, ouvrait depuis la vis vers l'extérieur. C'est à ce niveau que le profil extérieur de la cage d'escalier s'avère irrégulier, comme modifié. La toiture de la cage d'escalier a été reprise à une époque indéterminée.

Dans la cour, à l'extrémité du pignon, une cheminée subsiste en plein air dans le prolongement du mur nord. Les piédroits à pans coupés supportent des chapiteaux en quart de rond. Au dessus on devine la trace d'une seconde cheminée. Un placard apparaît juste à l'Est.

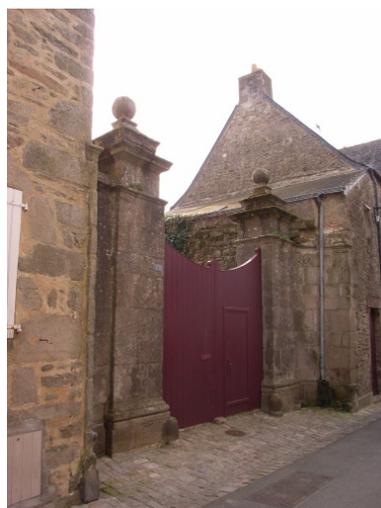
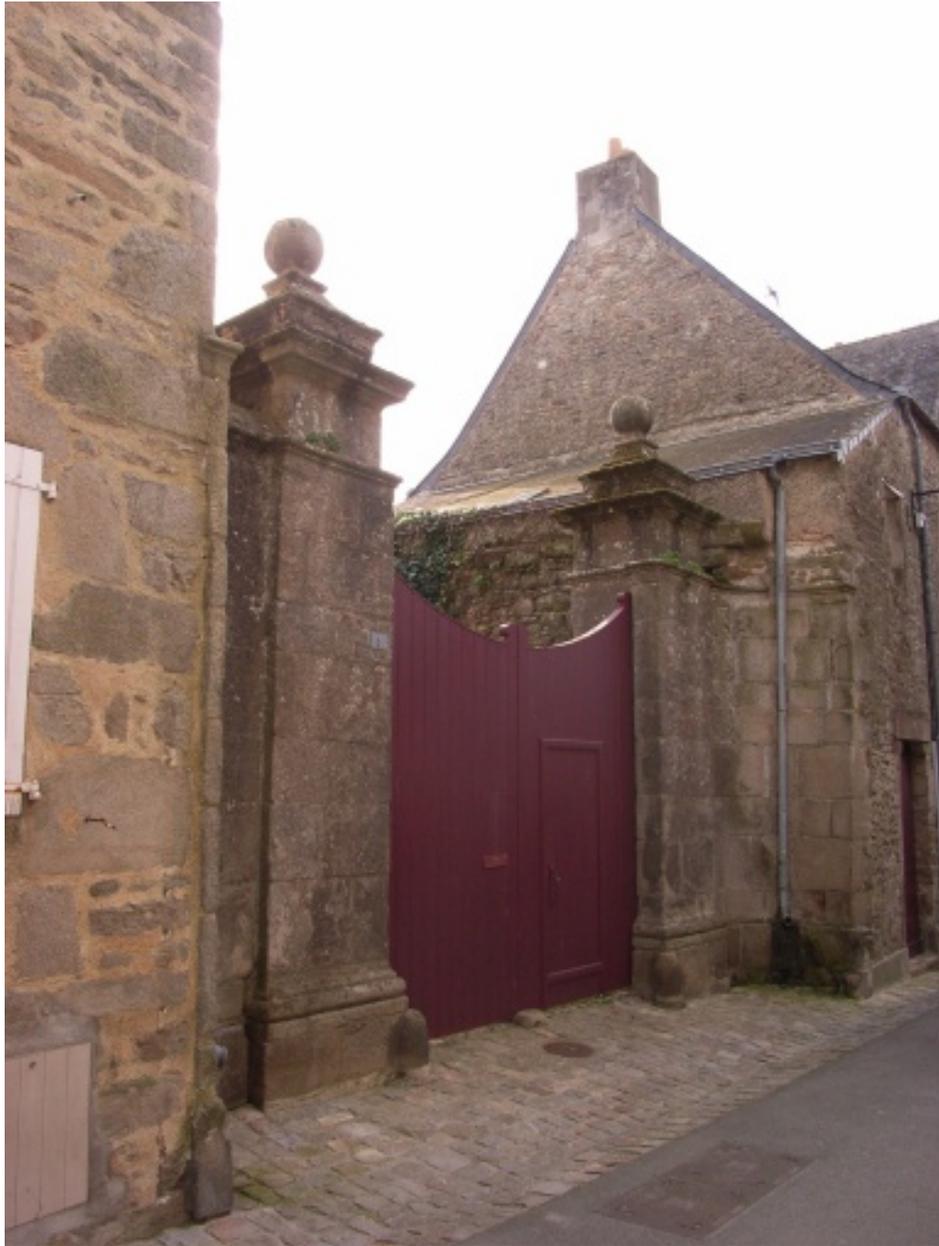
Vue du portail depuis la rue.  
Phot. Frédéric Dufrêche  
IVR52\_20074405157NUCA

Vue du portail depuis la rue.

Un grand portail jouxte la maison au Sud. Après un retrait courbe depuis la rue, deux piliers imposants, contrebutés et amortis à l'arrière, supportent une boule sommitale. Dans la cour, on observe un petit puits circulaire maçonné.

La maison très remaniée conserve les caractéristiques de l'habitat guérandais de qualité. Le portail du (XVII<sup>e</sup> ou XVIII<sup>e</sup> siècle) est à signaler.

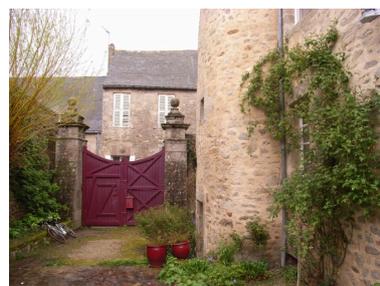
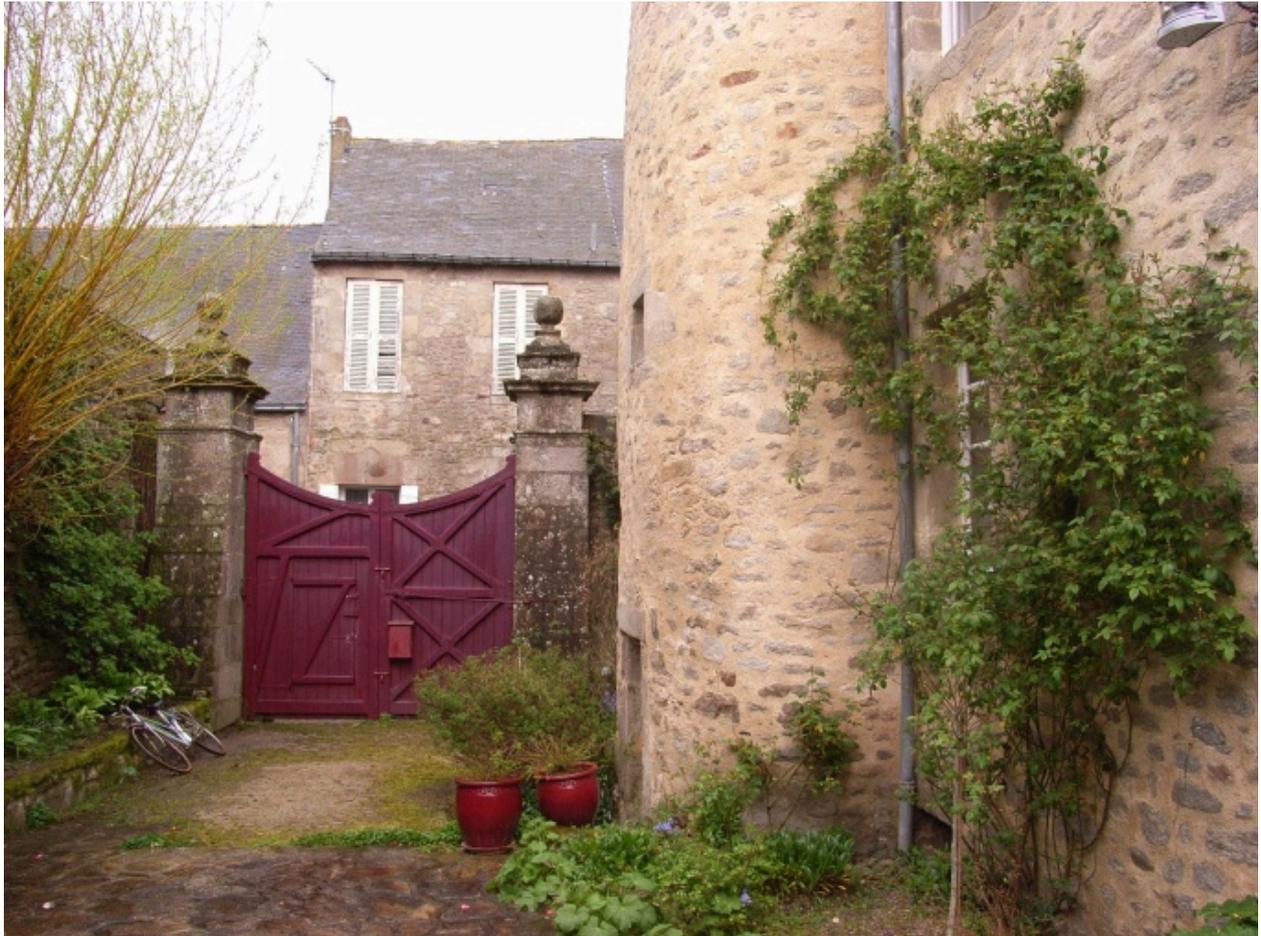
Vue du revers du portail et de la cour.  
Phot. Frédéric Dufrêche  
IVR52\_20074405158NUCA

Vue du revers du portail et de la cour.

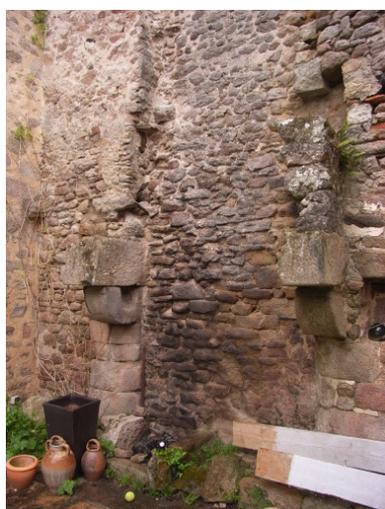
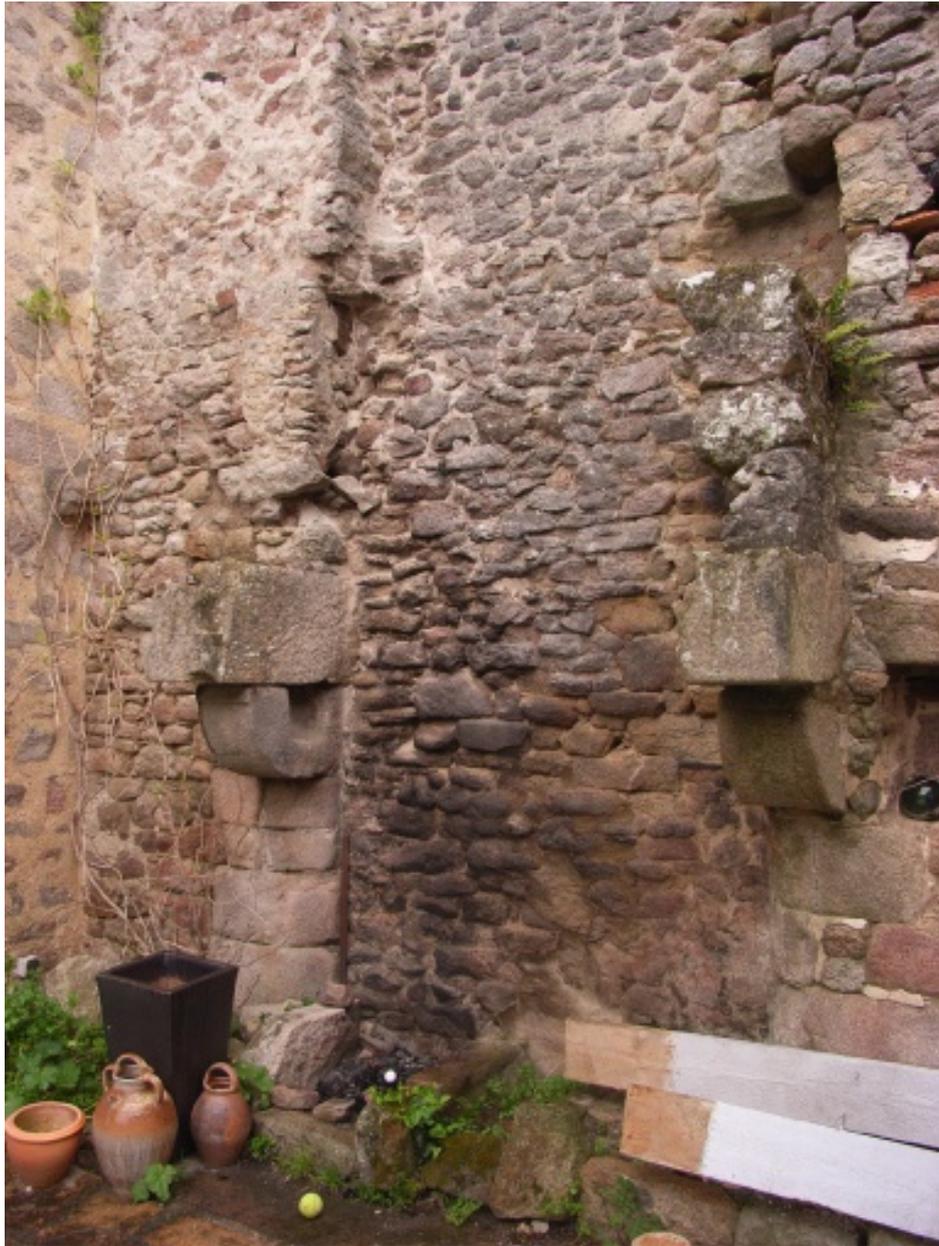
Vue de la cheminée  
détruite dans la cour.  
Phot. Frédéric Dufrière  
IVR52\_20074405159NUCA

Vue de la cheminée détruite dans la cour.

La cheminée actuellement à l'air libre dans la cour n'est pas liée à cette habitation mais à une autre demeure disparue dont il est difficile de restituer l'emprise.
