## Manoir de la Roche Sevin

Numéro de dossier : IA72001949  
Date de l'enquête initiale : 2009  
Date(s) de rédaction : 2009  
Cadre de l'étude : inventaire topographique  
Degré d'étude : étudié

Dénomination : manoir  
Vocabulaire : sainte Anne  
Destinations successives : résidence puis ferme  
Parties constitutives non étudiées : maison, étable, chapelle

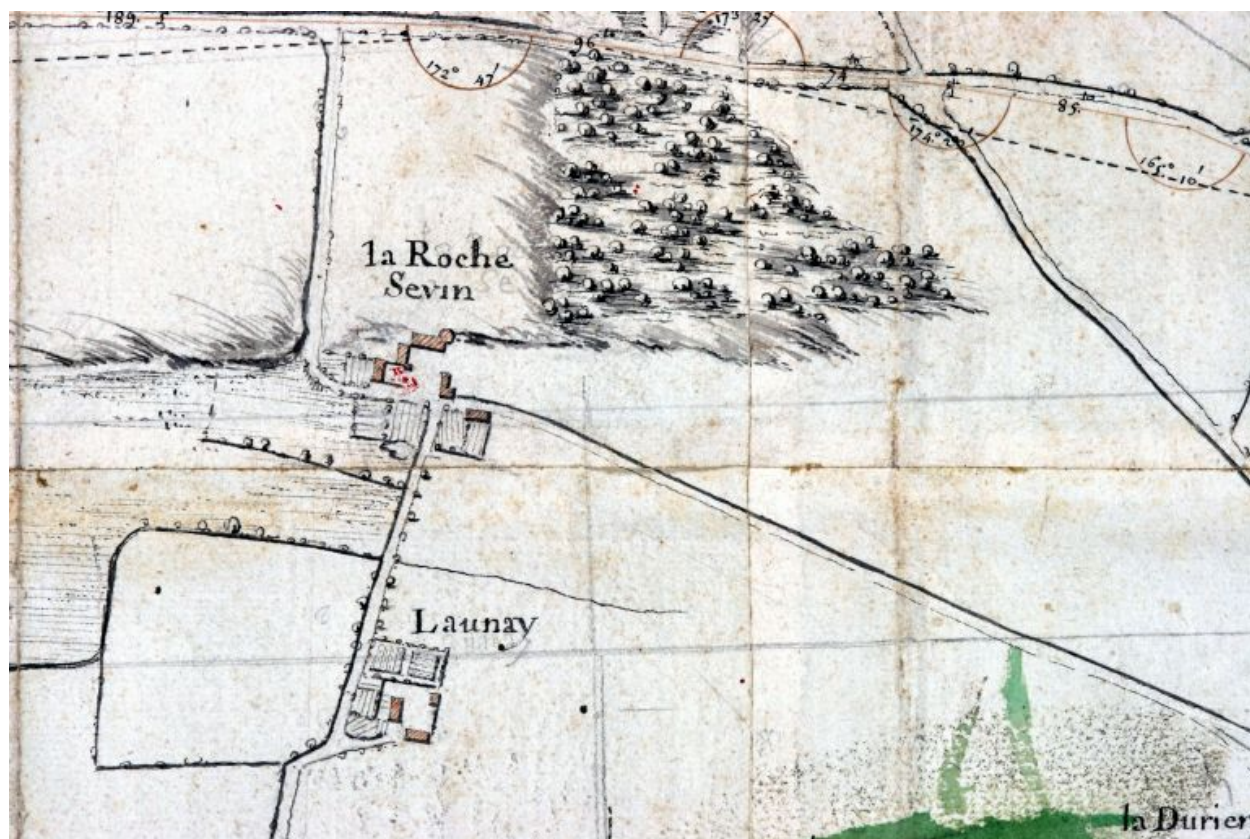
Plan vers 1748.

Sur un plan des années 1748, figure un petit corps de bâtiment, aujourd'hui disparu, perpendiculaire au vieux logis et donnant dans la même cour. Il pouvait abriter la chapelle sainte-Anne, mentionnée dès le XIV<sup>e</sup> siècle, disparue en 1811. Au sud de la cour, une sorte de galerie reliait le logis à une tour qui existe toujours et porte la date de 1607.

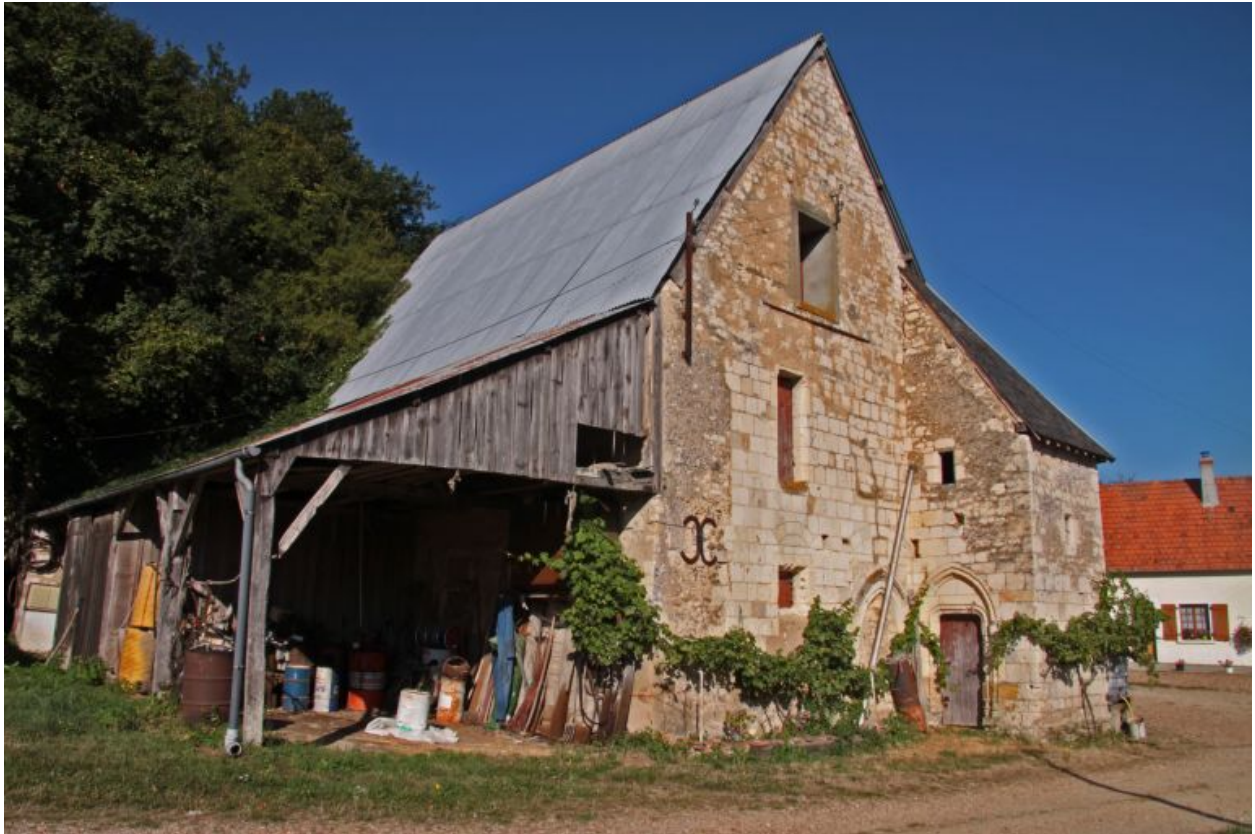
Vue de volume du logis prise du nord-est : face orientale et pignon nord.

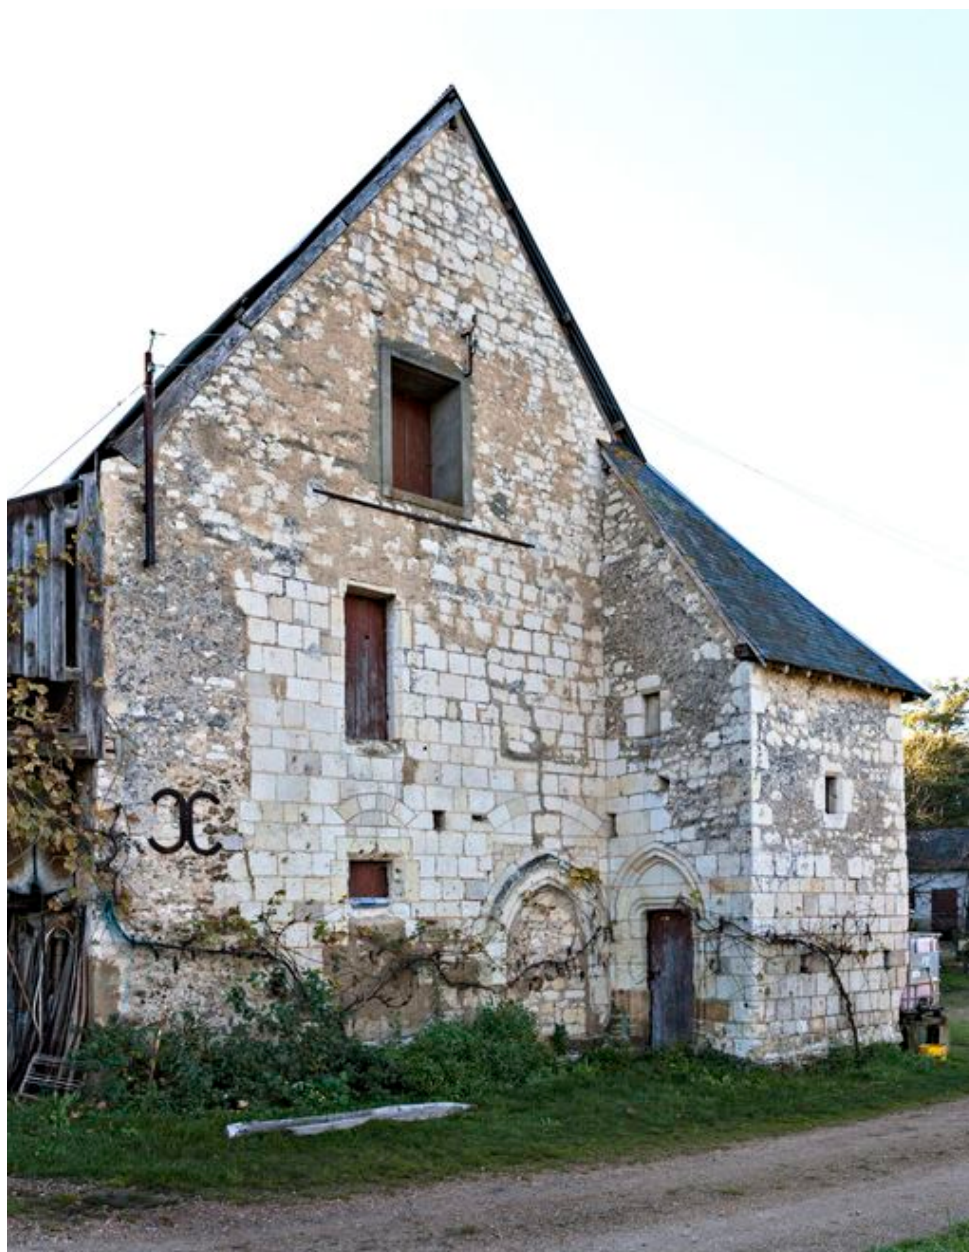
Pignon nord-est : la maçonnerie témoigne des nombreux remaniements.

L'ensemble de l'édifice fut repris après la Guerre de Cent Ans : le pignon nord et la cage d'escalier ont été restaurés et la façade occidentale sur la cour a été reprise entièrement (ou presque) en moellons et percée de deux croisées à coussièges, du début du XVI<sup>e</sup> siècle. En même temps on divise l'étage en deux salles séparées par une cloison en pan-de-bois, on bouche la fenêtre nord et on y installe une deuxième cheminée.

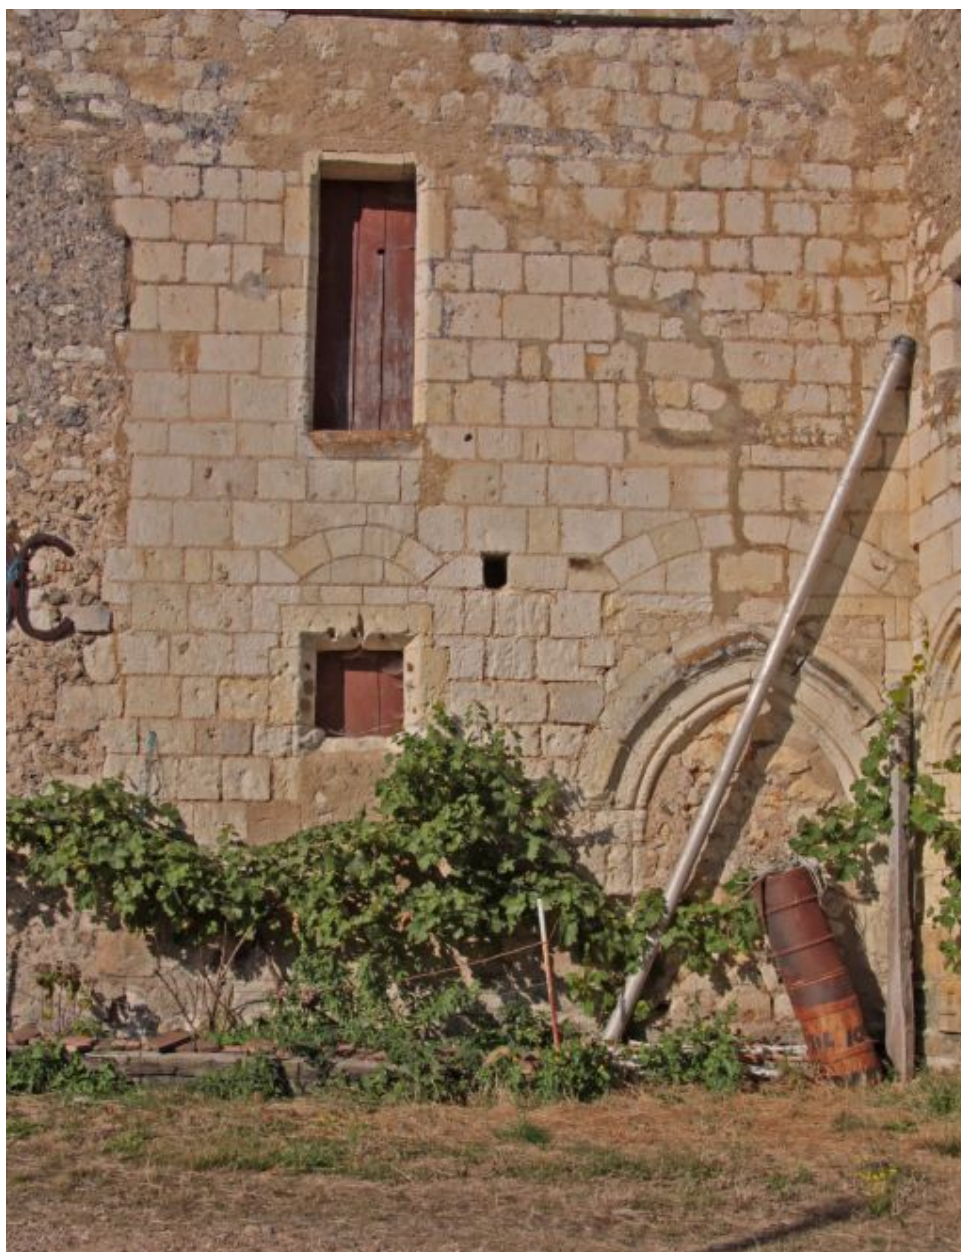
Le logis, pignon nord : trace d'une grande baie bouchée au 1er étage.

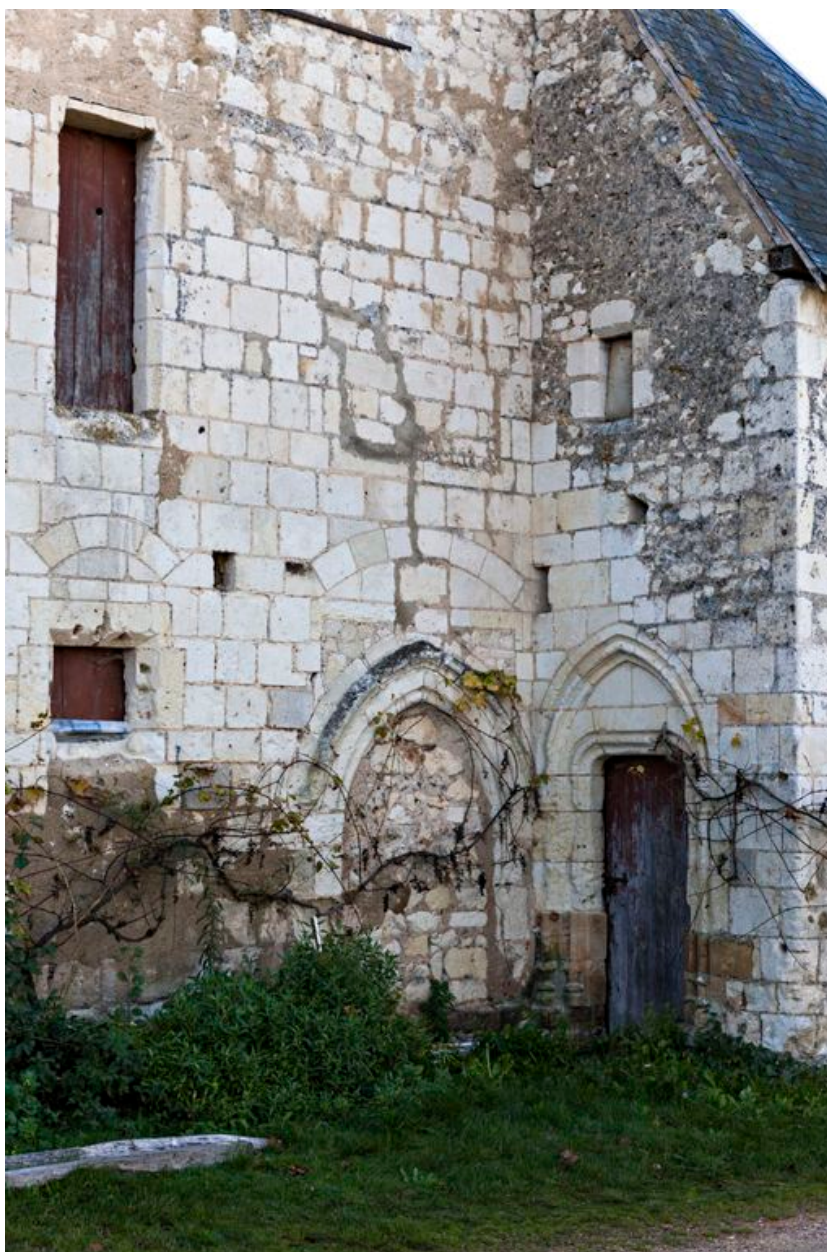
Pignon nord-est, détail : vestiges d'un appareil du XIII<sup>e</sup> siècle ?

Une grande partie du pignon nord, les vestiges de la tourelle d'escalier et des fragments de la façade occidentale sont construits dans un moyen appareil régulier de pierre calcaire aux angles émoussés et aux joints réguliers qui peut dater des XIII<sup>e</sup> ou du XIV<sup>e</sup> siècle. À cette période peuvent appartenir également le corbeau et les vestiges d'une hotte de cheminée placée sur la façade orientale, le long du talus, qui attestent de la présence d'un logis plus vaste avec un bas-côté en appentis. Ce bas-côté aujourd'hui disparu était également accessible à partir du 1<sup>er</sup> étage par une porte couverte d'une accolade.

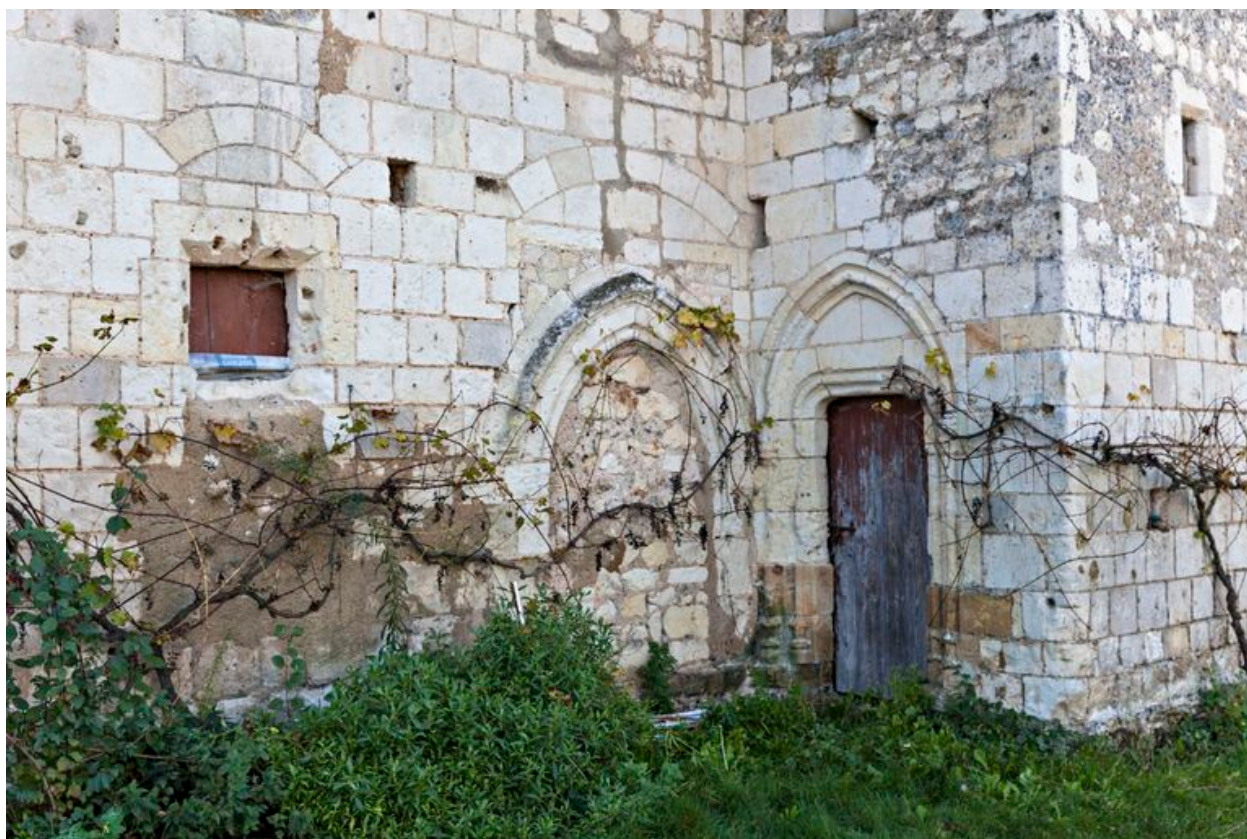
Pignon nord-est, détail : la porte couverte d'un arc brisé, à gauche, est un remaniement.

La porte d'entrée du rez-de-chaussée du logis placée dans le pignon nord, et la porte de la tourelle d'escalier située juste à côté sont couvertes d'un arc brisé. À cette première phase de construction, on peut supposer que le logis n'avait qu'une salle par niveau avec une cheminée rejetée sur le pignon sud, contre le coteau. Le pignon nord, partiellement conservé, témoigne encore de la présence d'une grande croisée au premier étage qui se répétait vraisemblablement au second. La cheminée du second étage est bien conservée. Elle se compose d'une hotte inclinée supportée par un manteau brisé. Cette salle placée au second étage était une salle sous charpente dont la toiture est aujourd'hui abaissée.

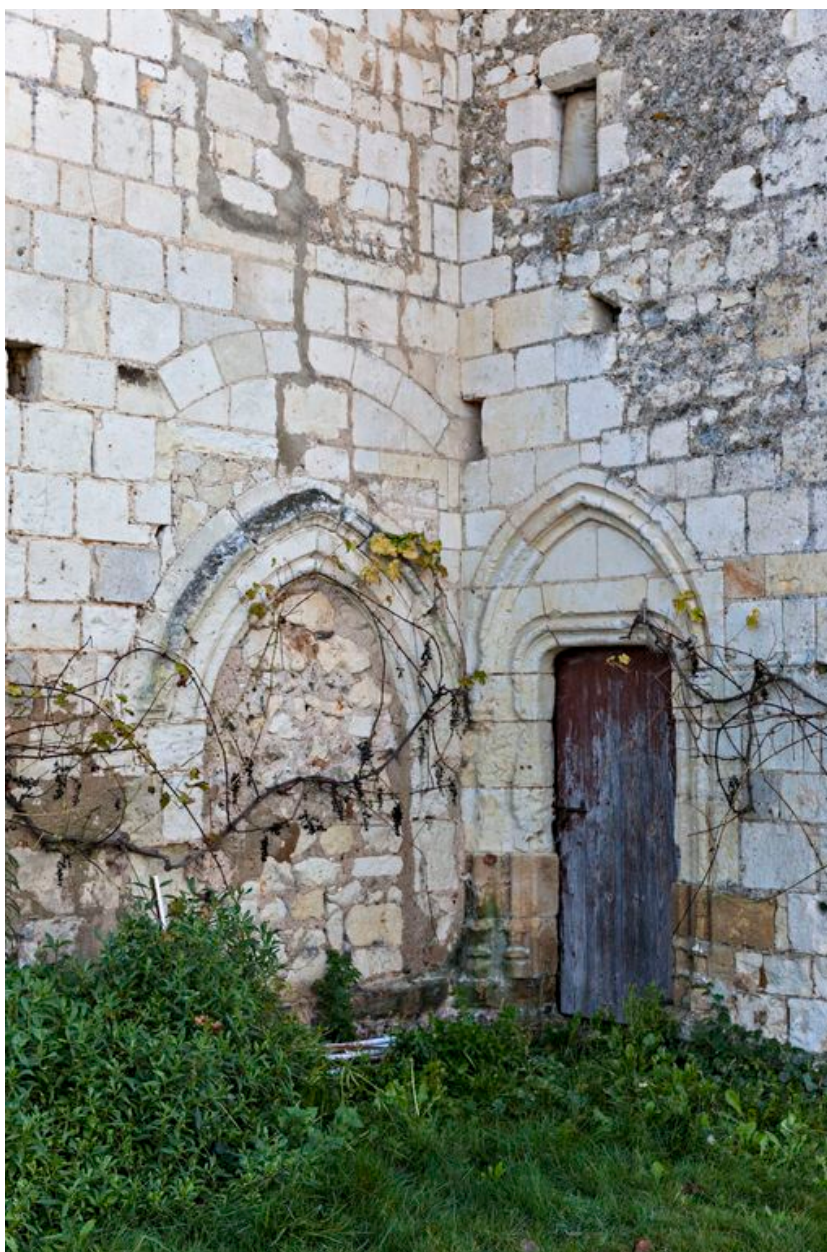
Pignon v, détail : la baie obstruée au 1er étage est contemporaine de celle du rez-de-chaussée modifiée.

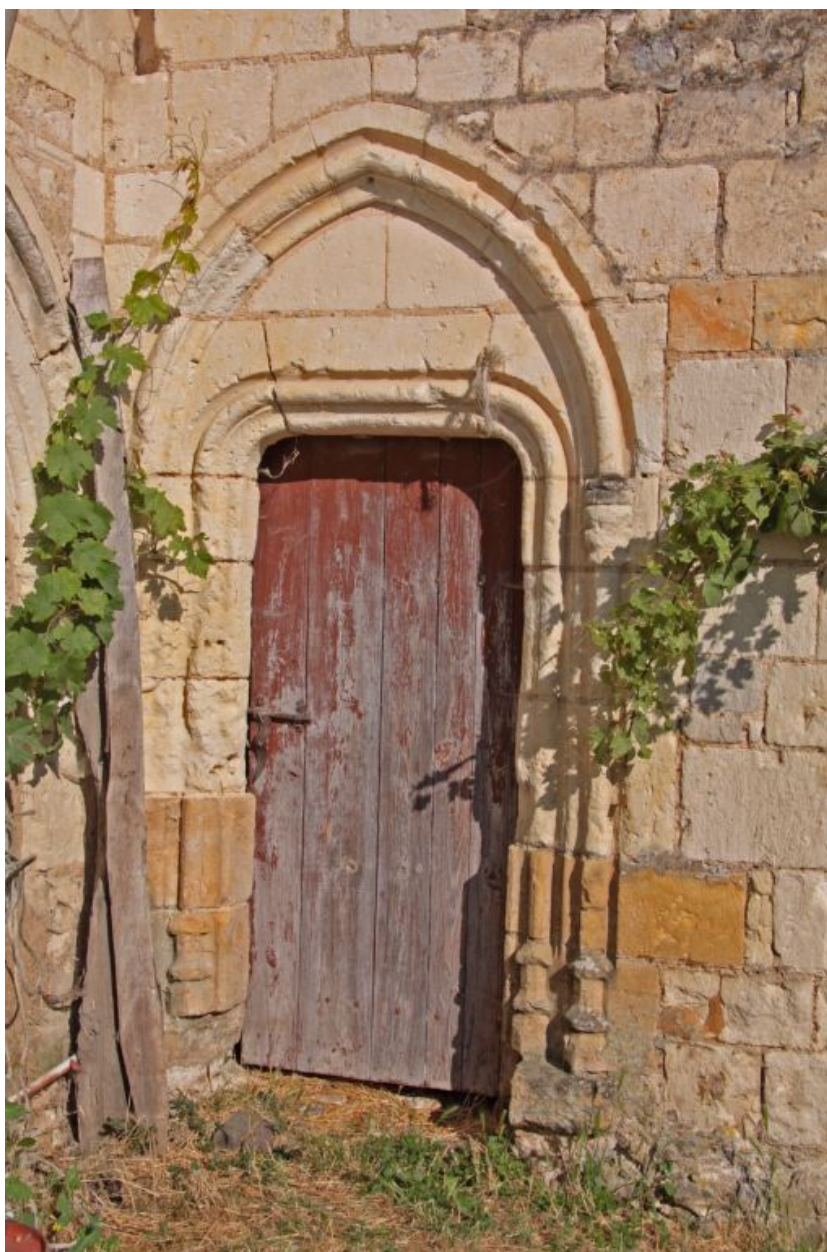
Tourelle d'escalier nord-ouest : porte couverte d'une arc brisé.

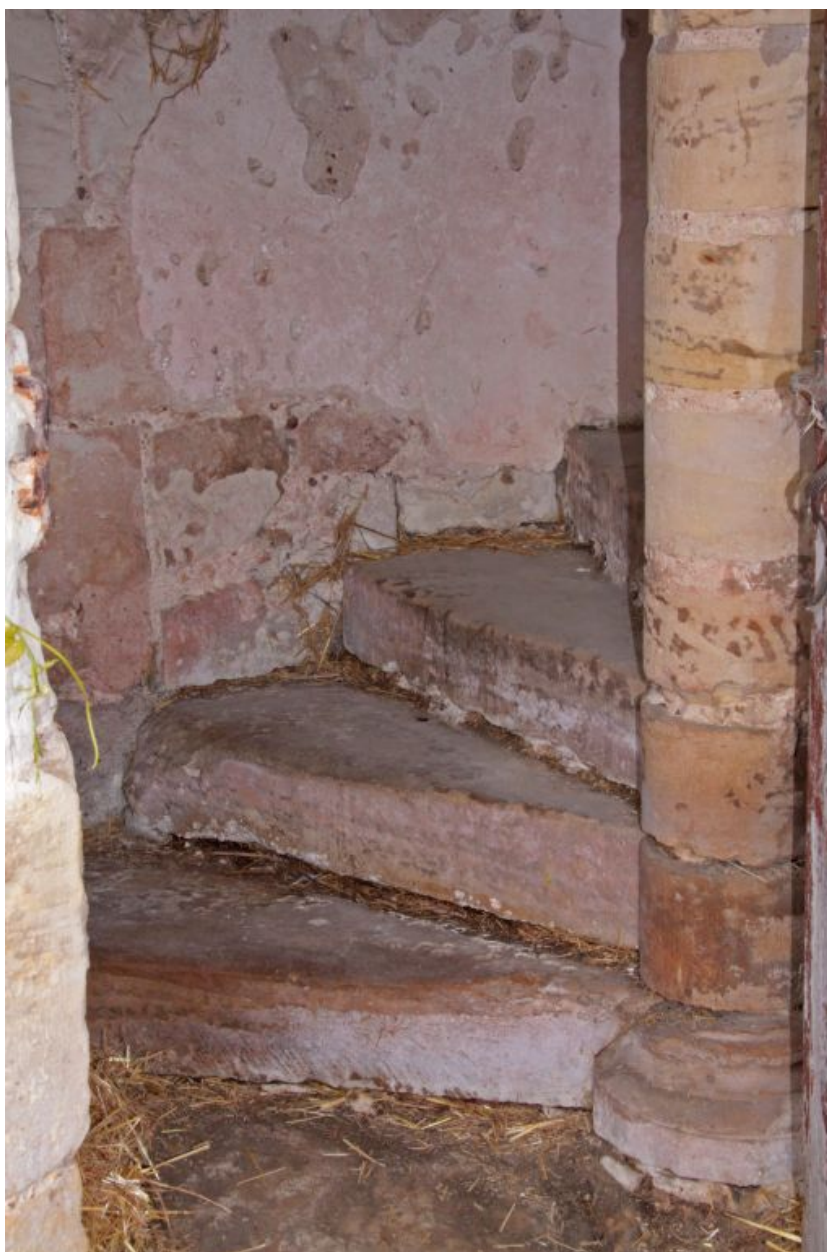
Tourelle d'escalier nord-ouest, détail : porte d'entrée et sas de distribution du rez-de-chaussée.

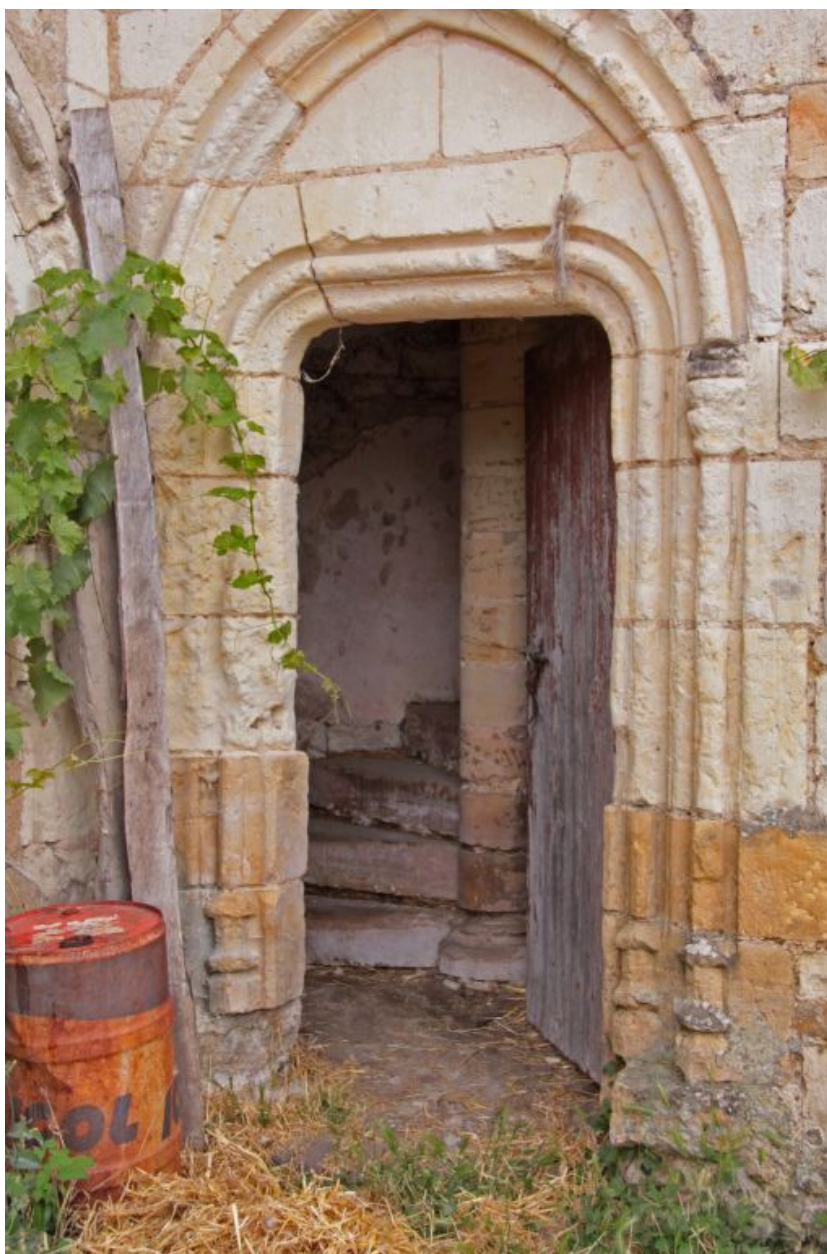
Tourelle d'escalier nord-ouest, détail : porte d'entrée et sas de distribution du rez-de-chaussée.

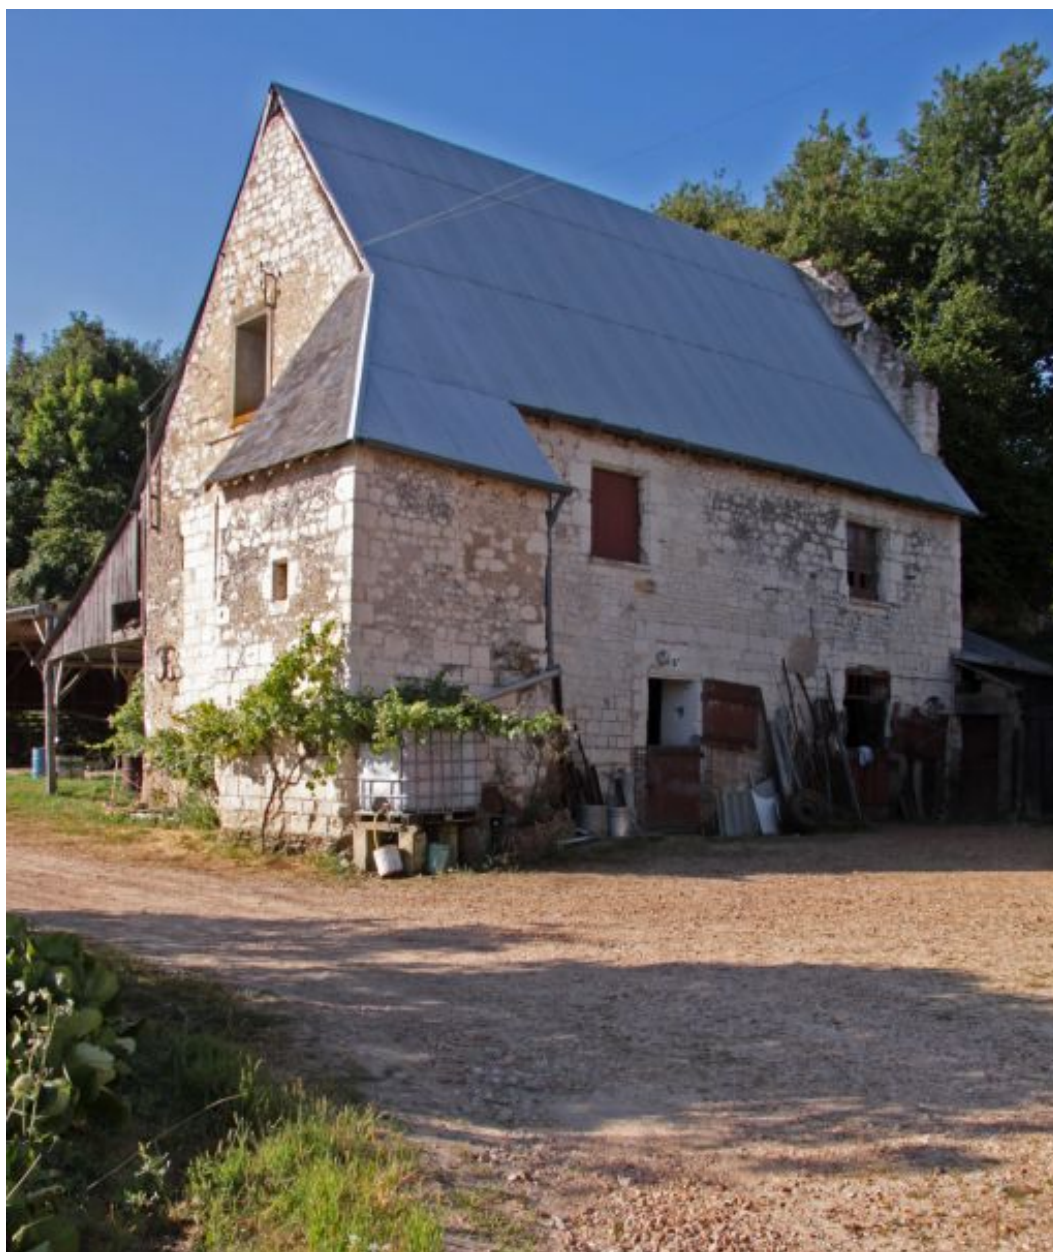
Le logis, façade O sur la cour.

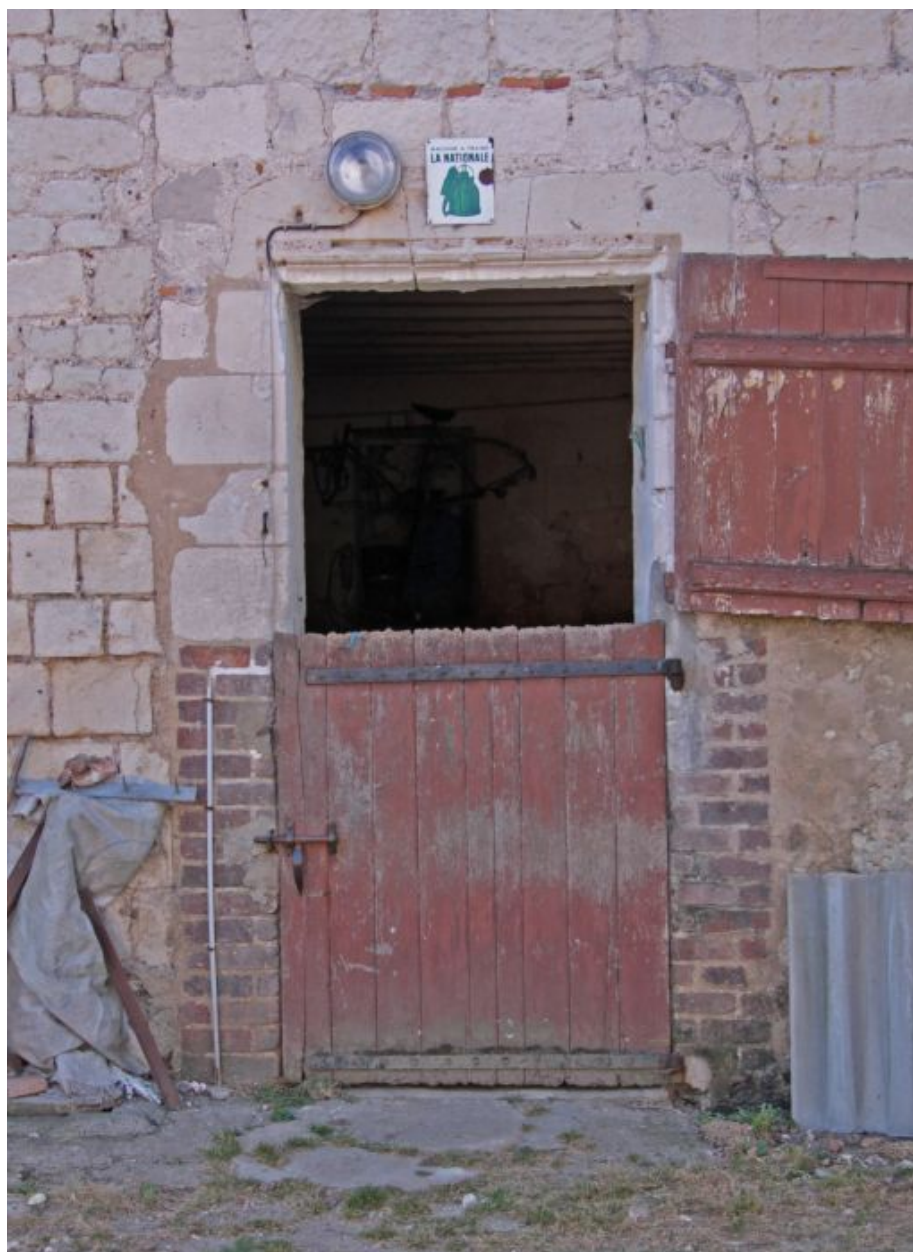
Le logis, façade O, détail : porte d'étable aménagée avec un linteau en réemploi.

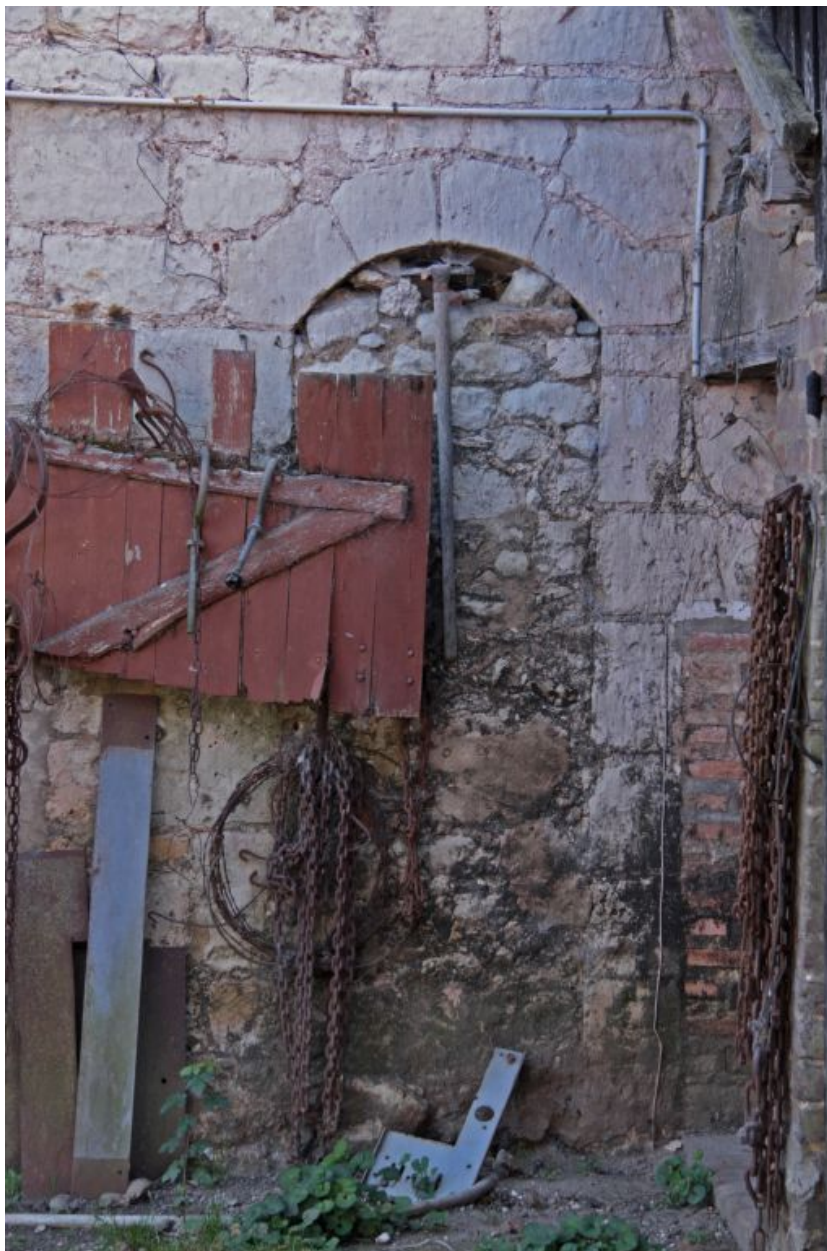
Le logis, façade O : vestige d'une porte étroite couverte en plein cintre.

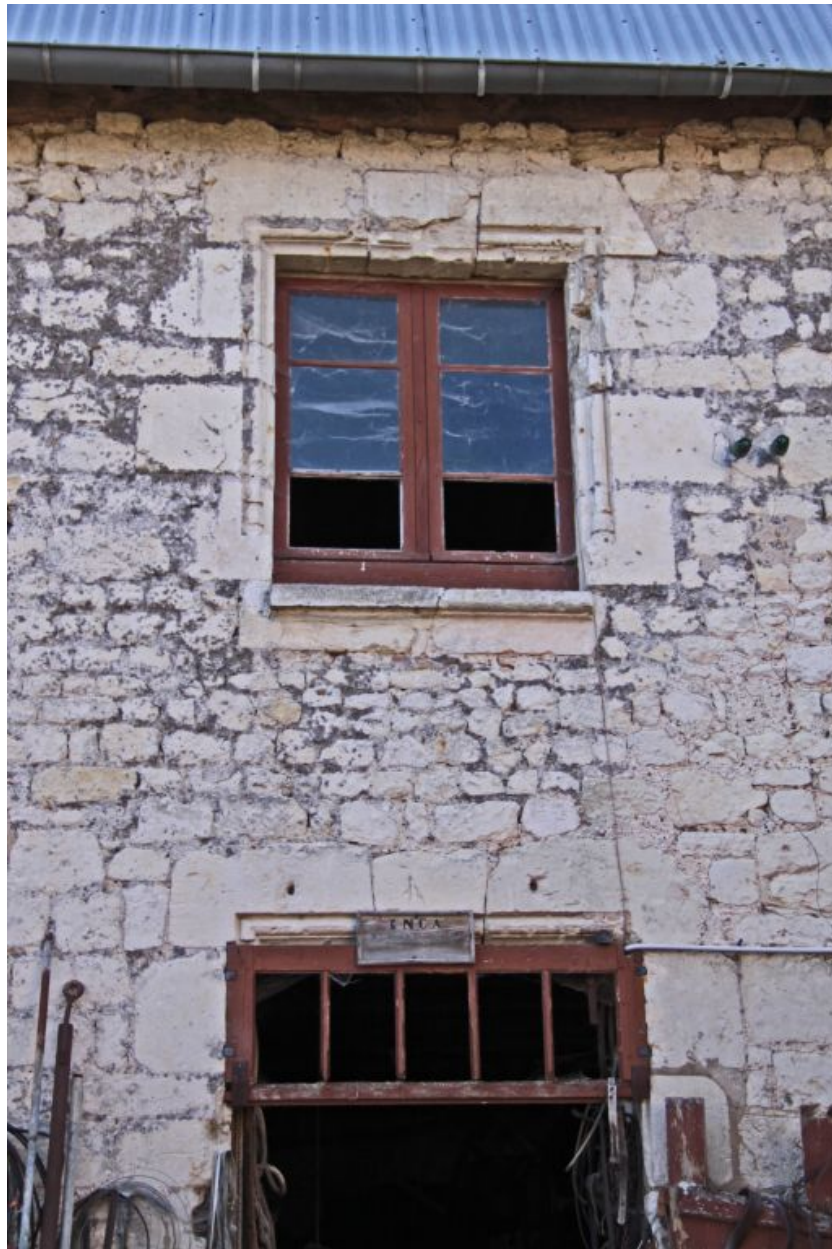
Le logis, façade ouest, travée de baies : ancienne croisée et linteau de fenêtre transformée en porte d'étable ?

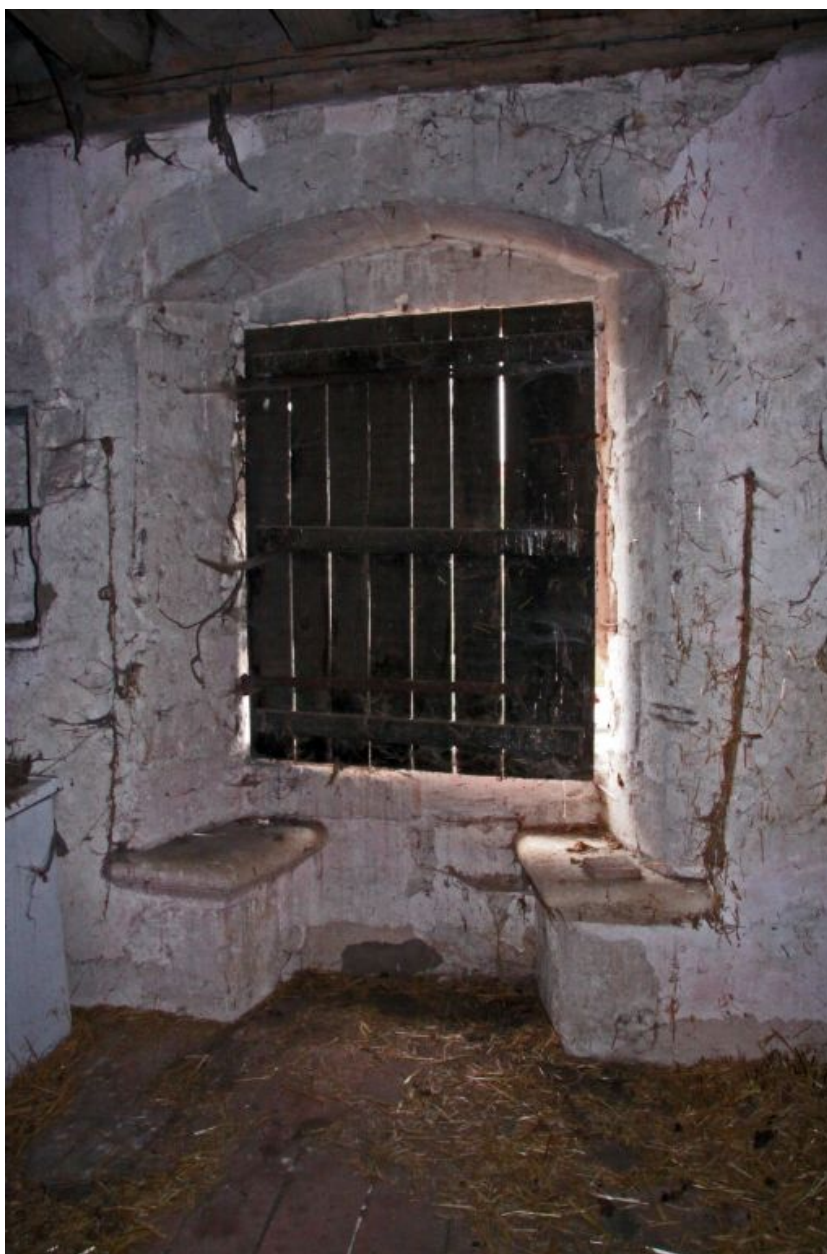
Le logis, façade O sur la cour, 1er étage, détail : revers de la croisée à coussièges.

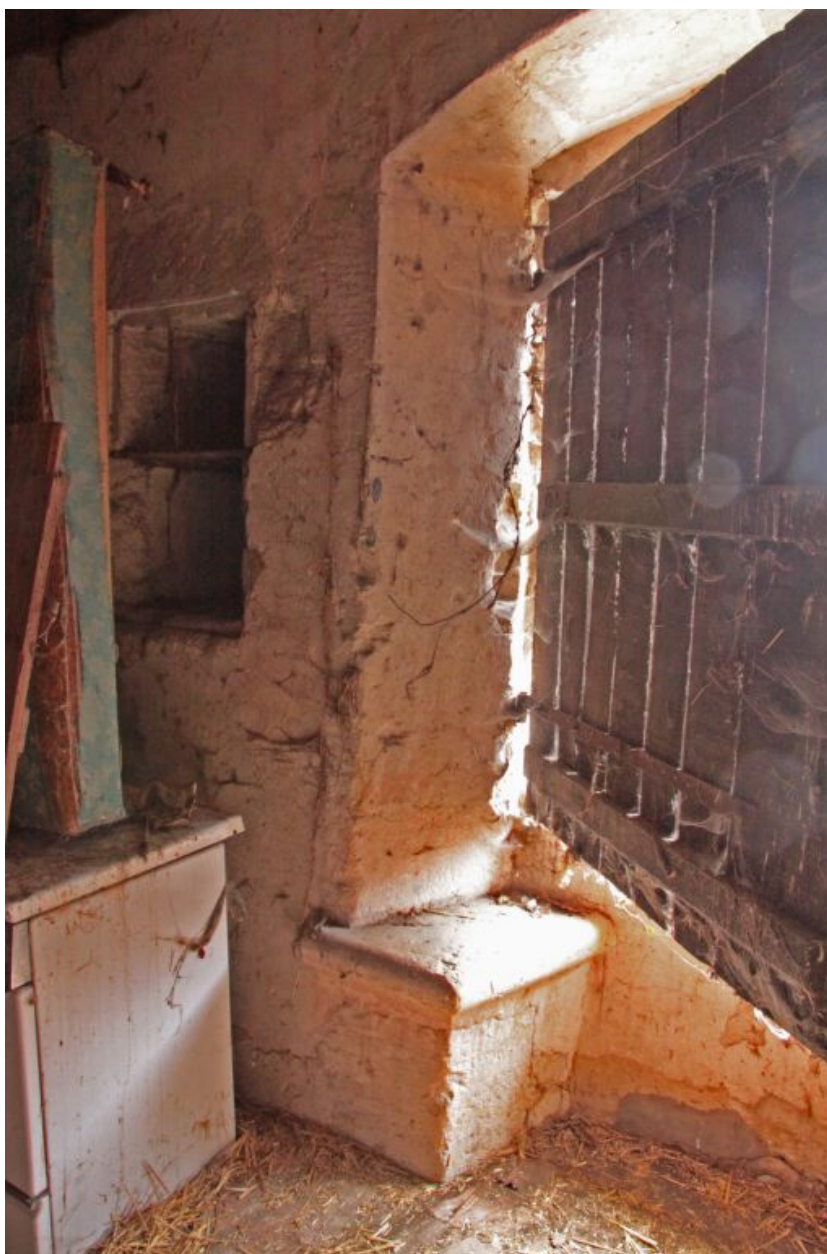
Le logis, 1er étage, détail : la croisée et la niche.

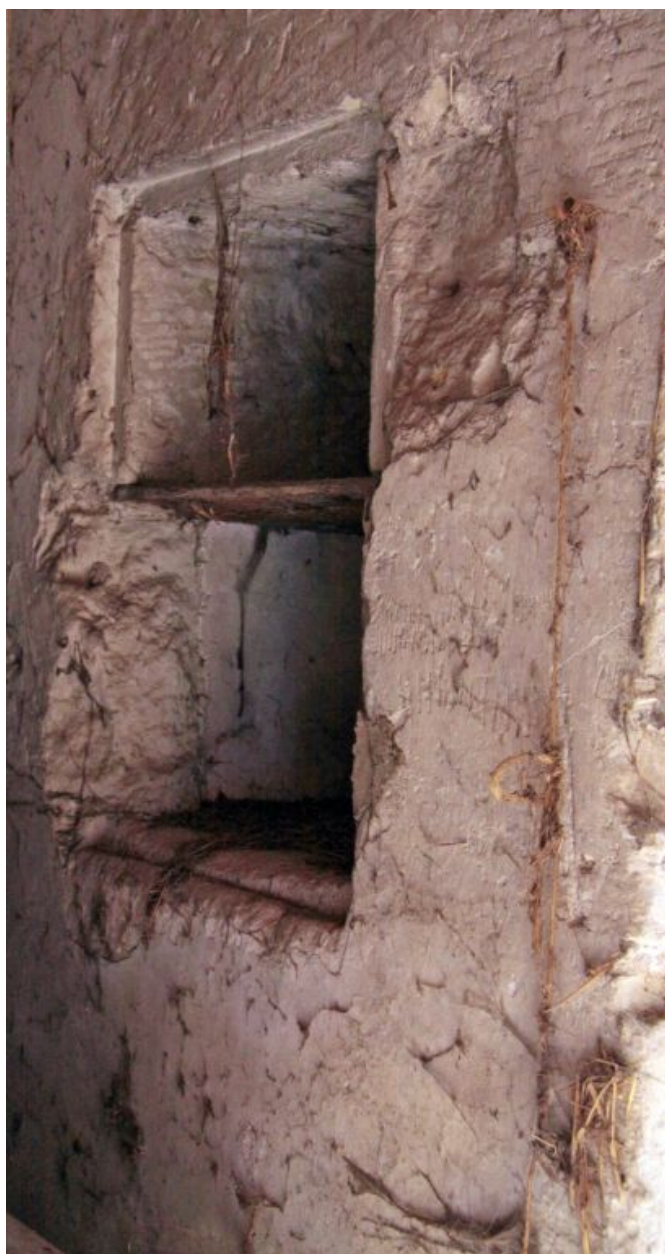
Le logis, 1er étage, détail : revers de la croisée à coussiège.

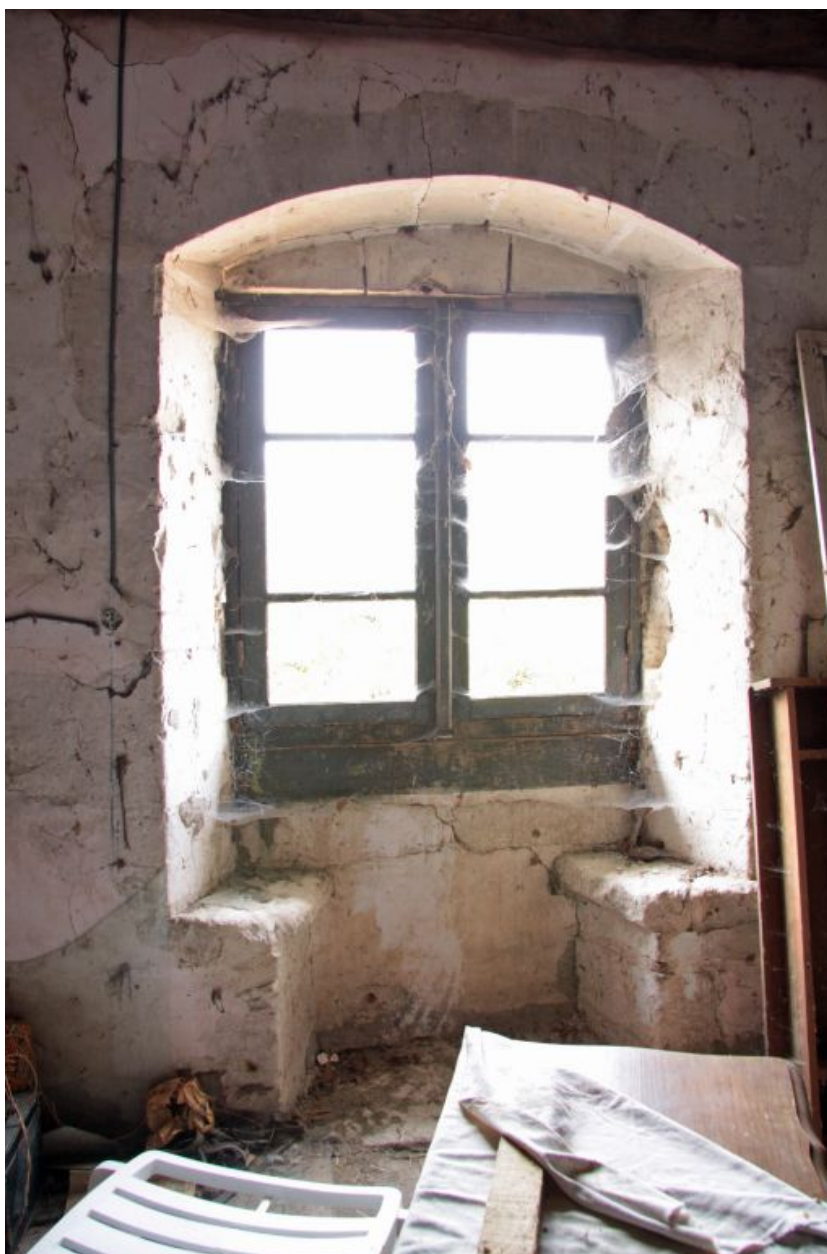
Le logis, 1er étage, détail : revers de la 2e croisée à coussièges.

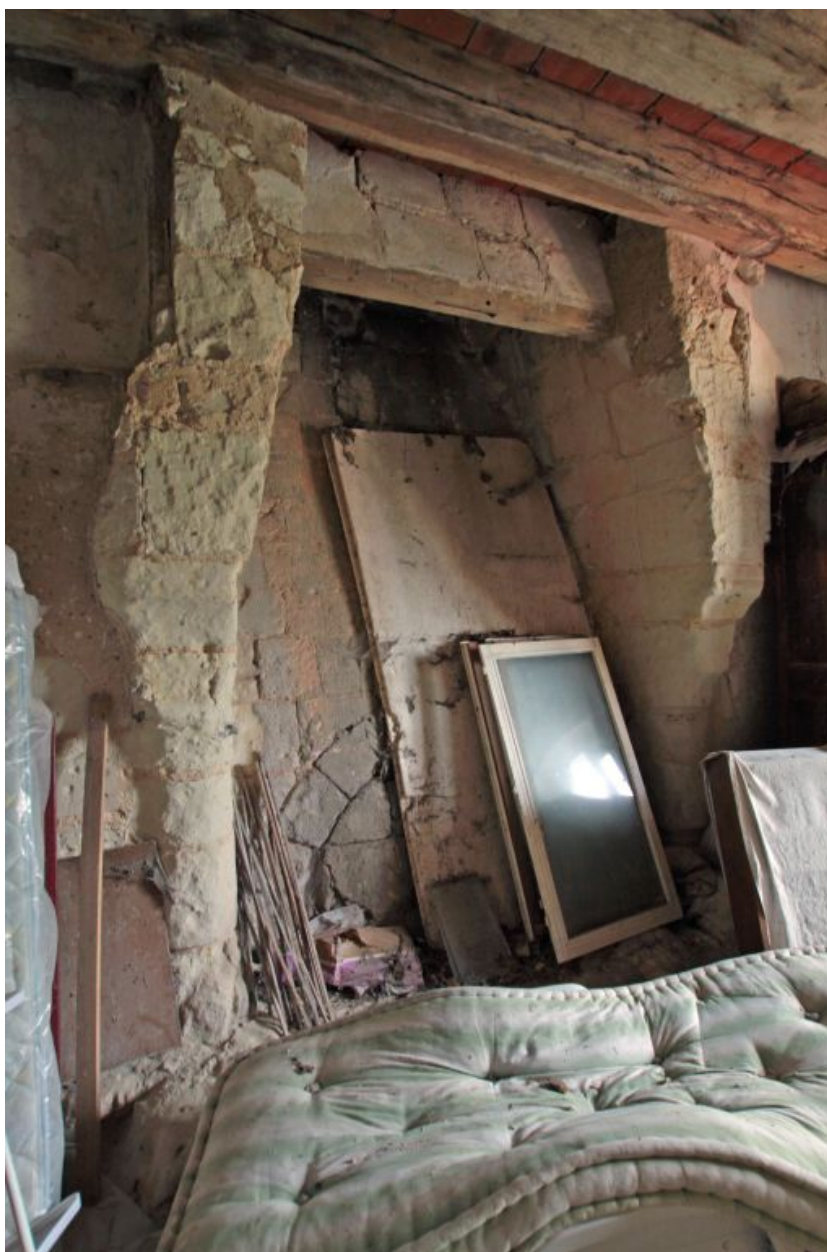
Le logis, 1er étage : cheminée sur le pignon sud.

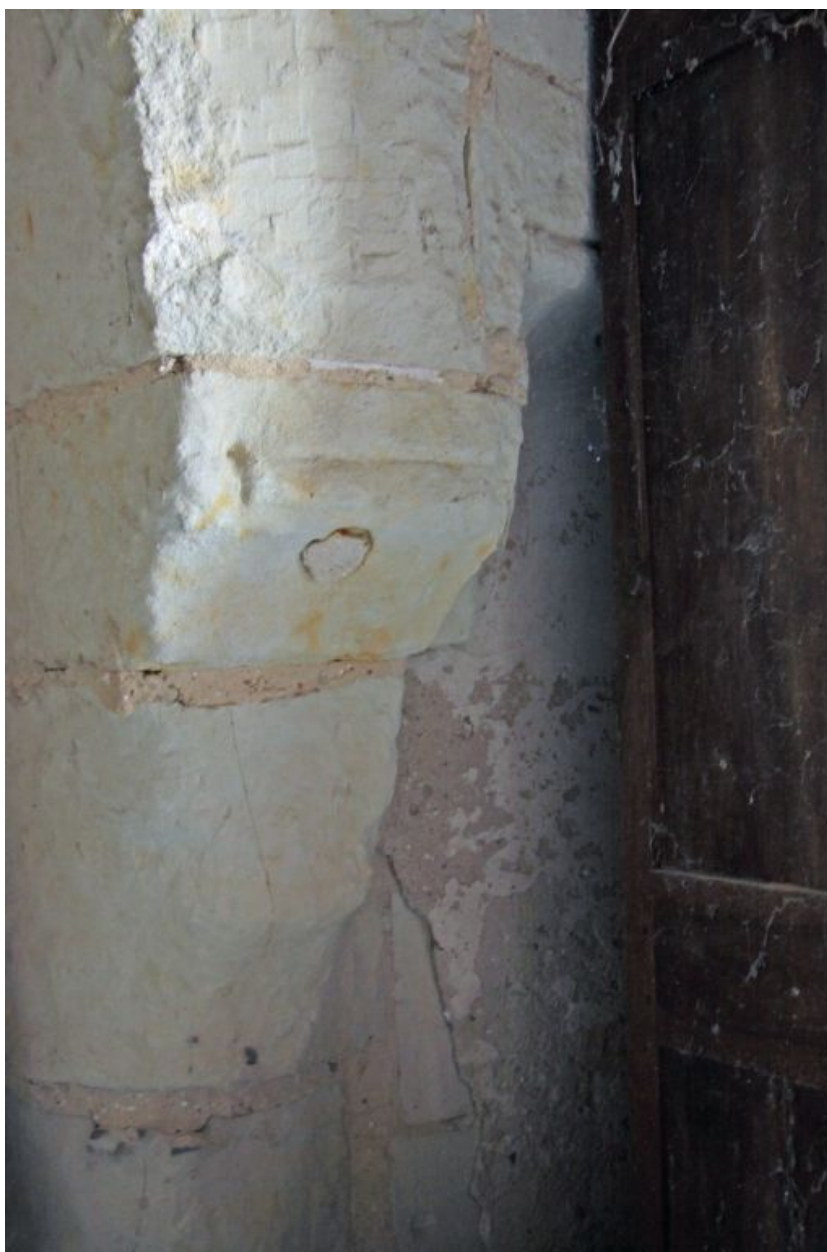
Le logis, 1er étage, cheminée du pignon sud, détail : corbeau du piédroit droit.
