## Manoir de la Roche Sevin

Numéro de dossier : IA72001949  
Date de l'enquête initiale : 2009  
Date(s) de rédaction : 2009  
Cadre de l'étude : inventaire topographique  
Degré d'étude : étudié

Dénomination : manoir  
Vocabulaire : sainte Anne  
Destinations successives : résidence puis ferme  
Parties constitutives non étudiées : maison, étable, chapelle

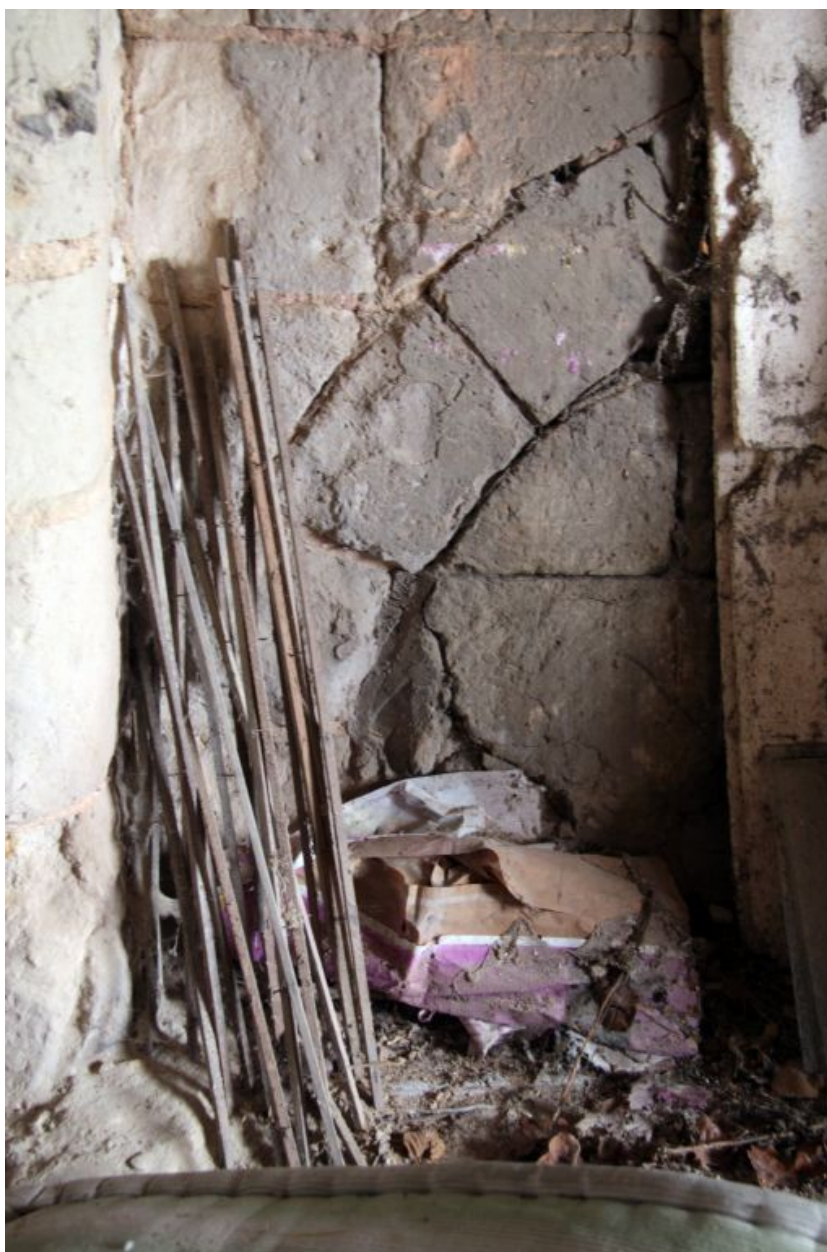
le logis, 1er étage, détail : le foyer en pierre de la cheminée sud avec son arc de décharge.

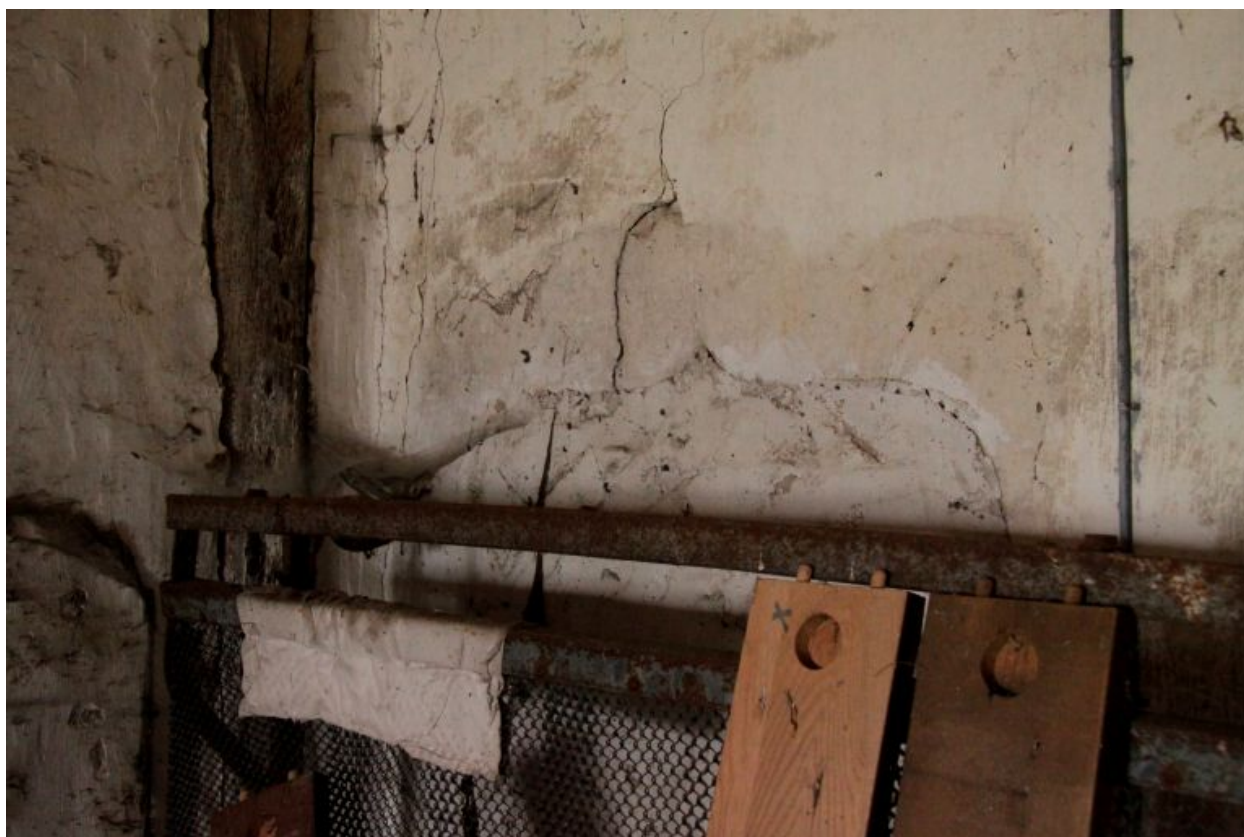
Le logis, 1er étage, mur E. : porte couverte d'un arc en accolade.

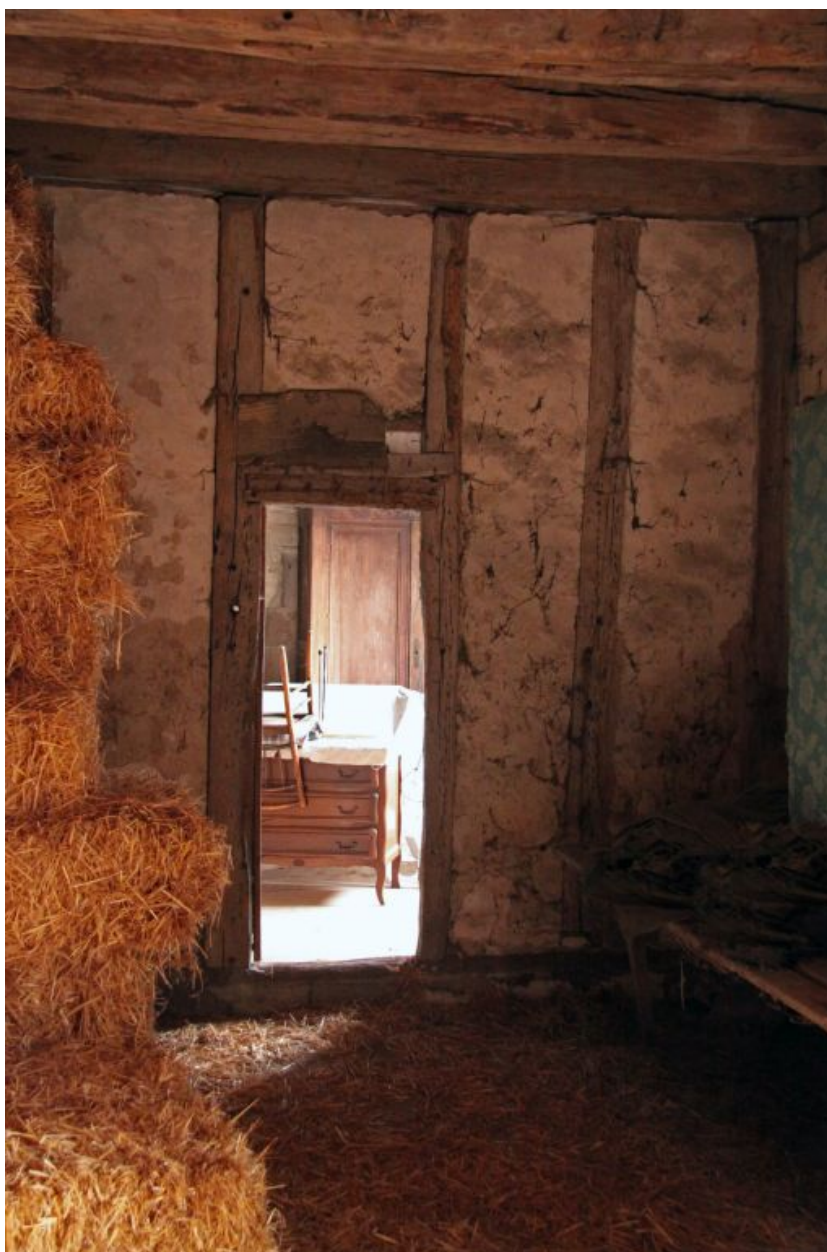
le logis, 1er étage : cloison en pan-de-bois.

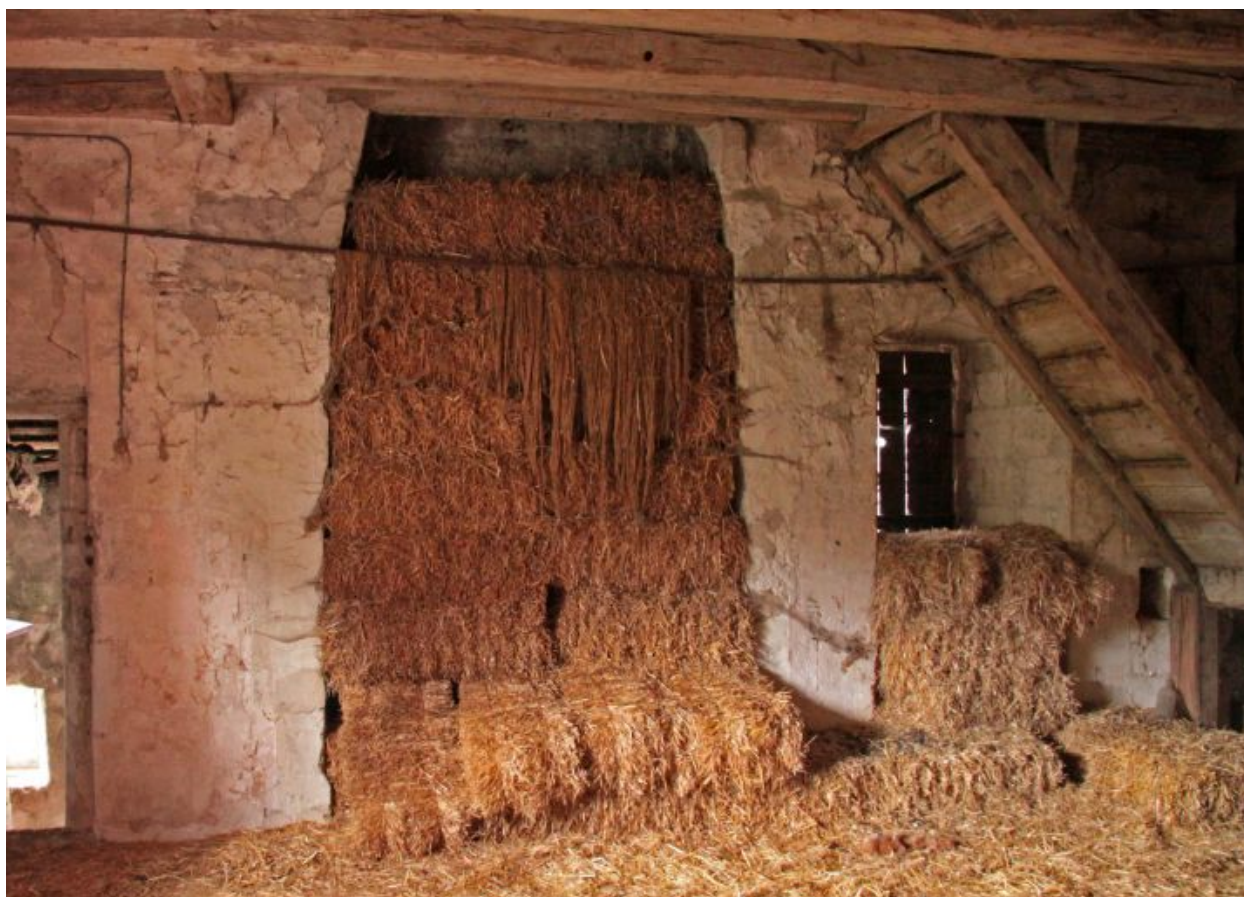
Le logis, 1er étage, pignon nord : cheminée ajoutée au début du XVIe siècle et qui bouche la 1ère baie.

L'ensemble de l'édifice fut repris après la Guerre de Cent Ans : le pignon nord et la cage d'escalier ont été restaurés et la façade occidentale sur la cour a été reprise entièrement (ou presque) en moellons et percée de deux croisées à coussièges, du début du XVI<sup>e</sup> siècle. En même temps on divise l'étage en deux salles séparées par une cloison en pan-de-bois, on bouche la fenêtre nord et on y installe une deuxième cheminée.

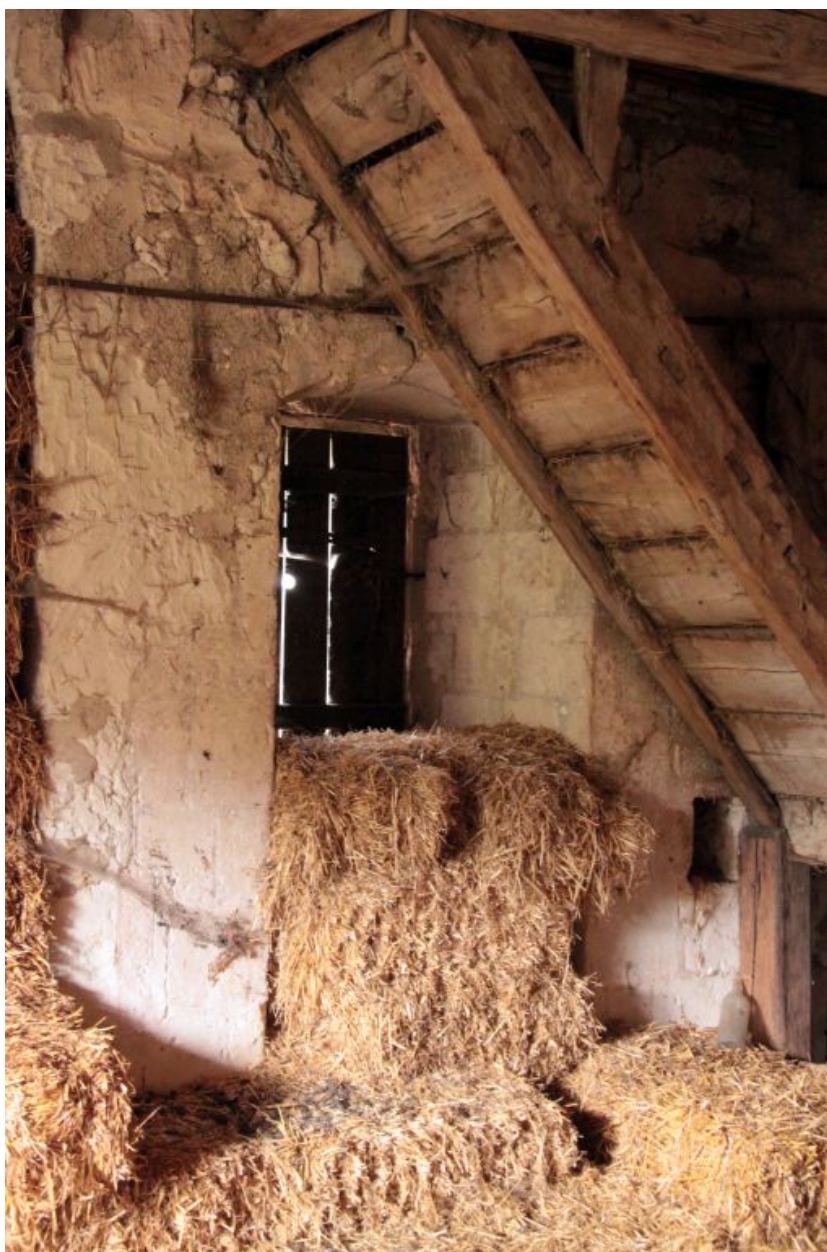
le logis, pignon nord : demie baie.

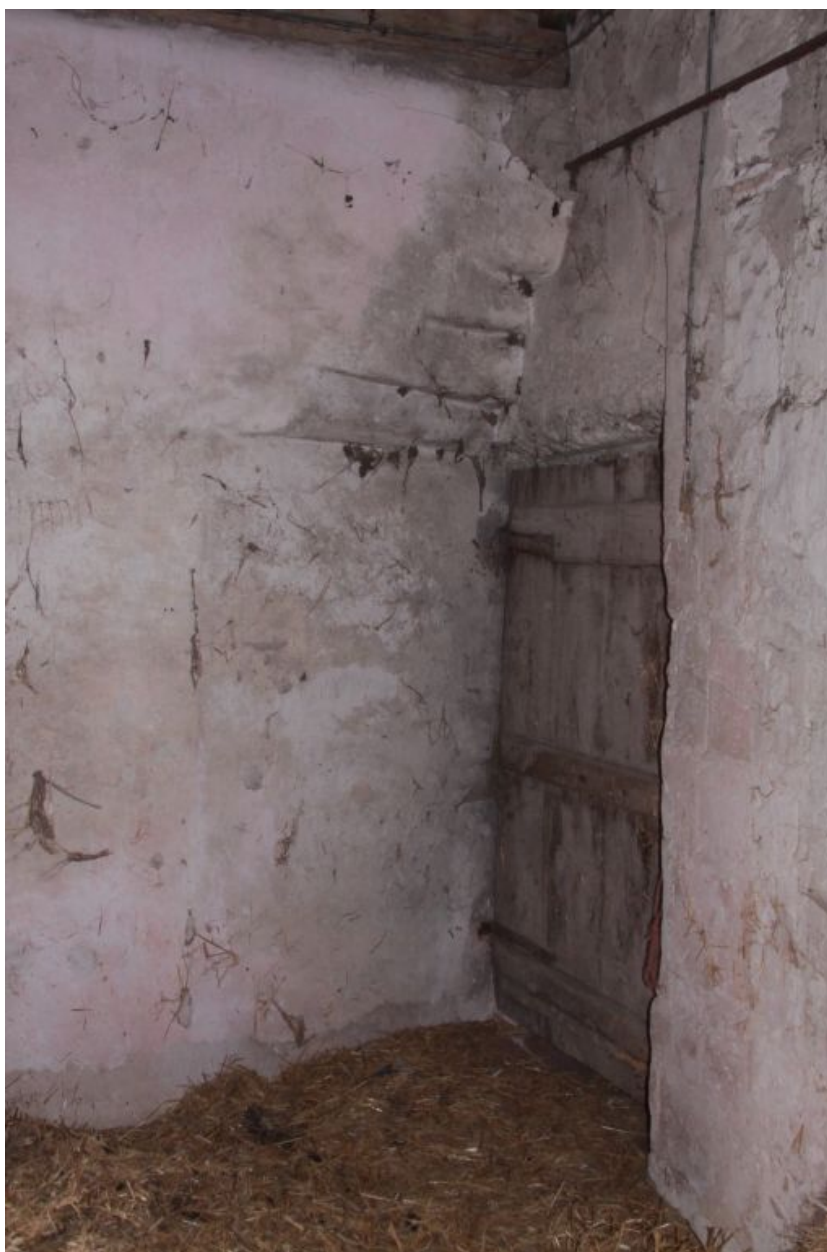
Le logis, 1er étage : porte de l'escalier avec moulure pour échapper.

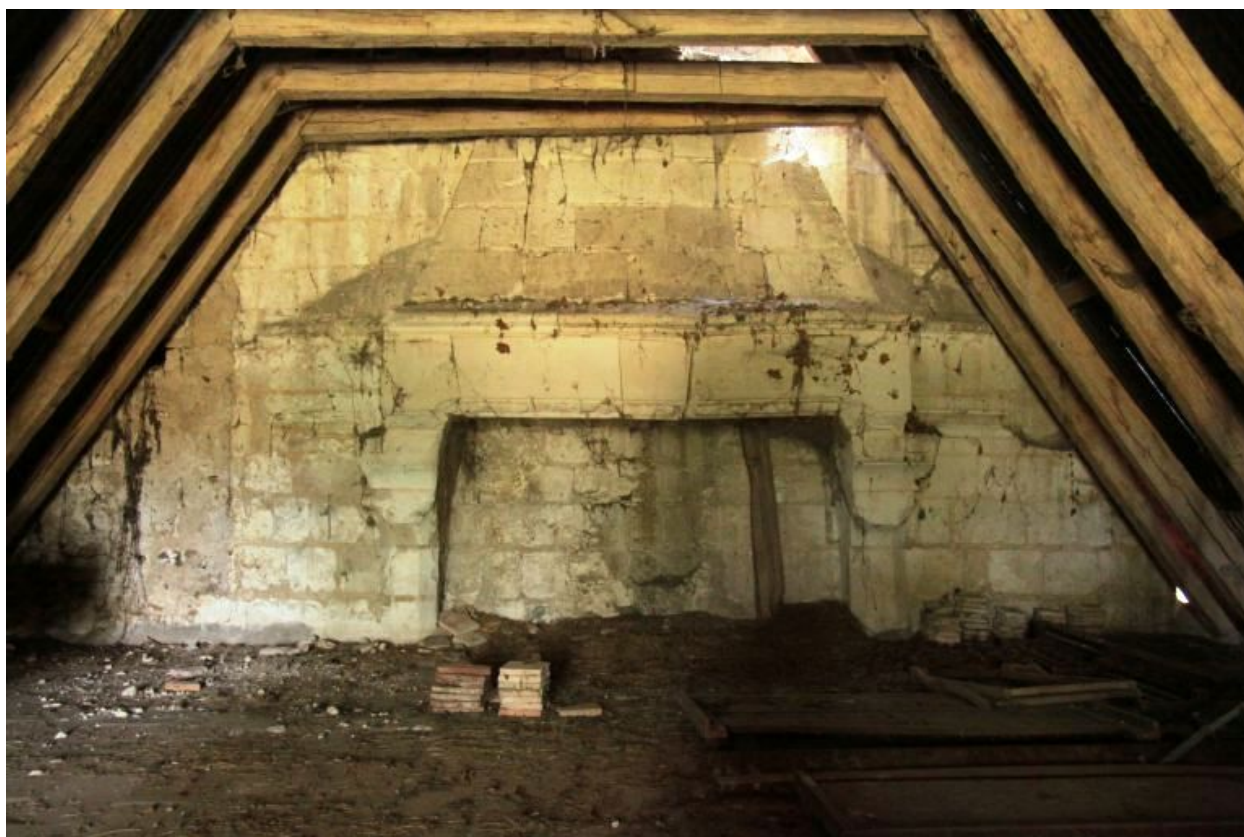
Le logis, comble : grande cheminée en pierre sous charpente.

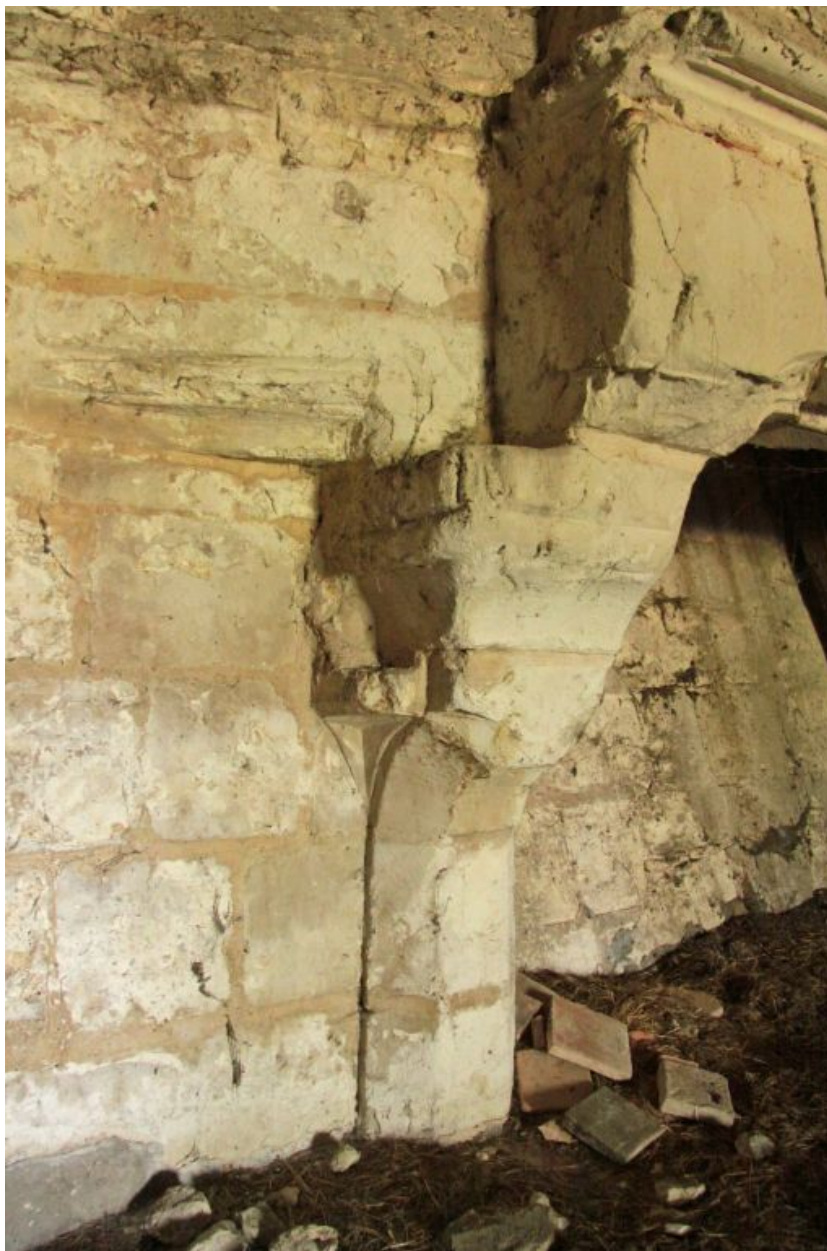
Le logis, comble, cheminée : piédroit gauche.

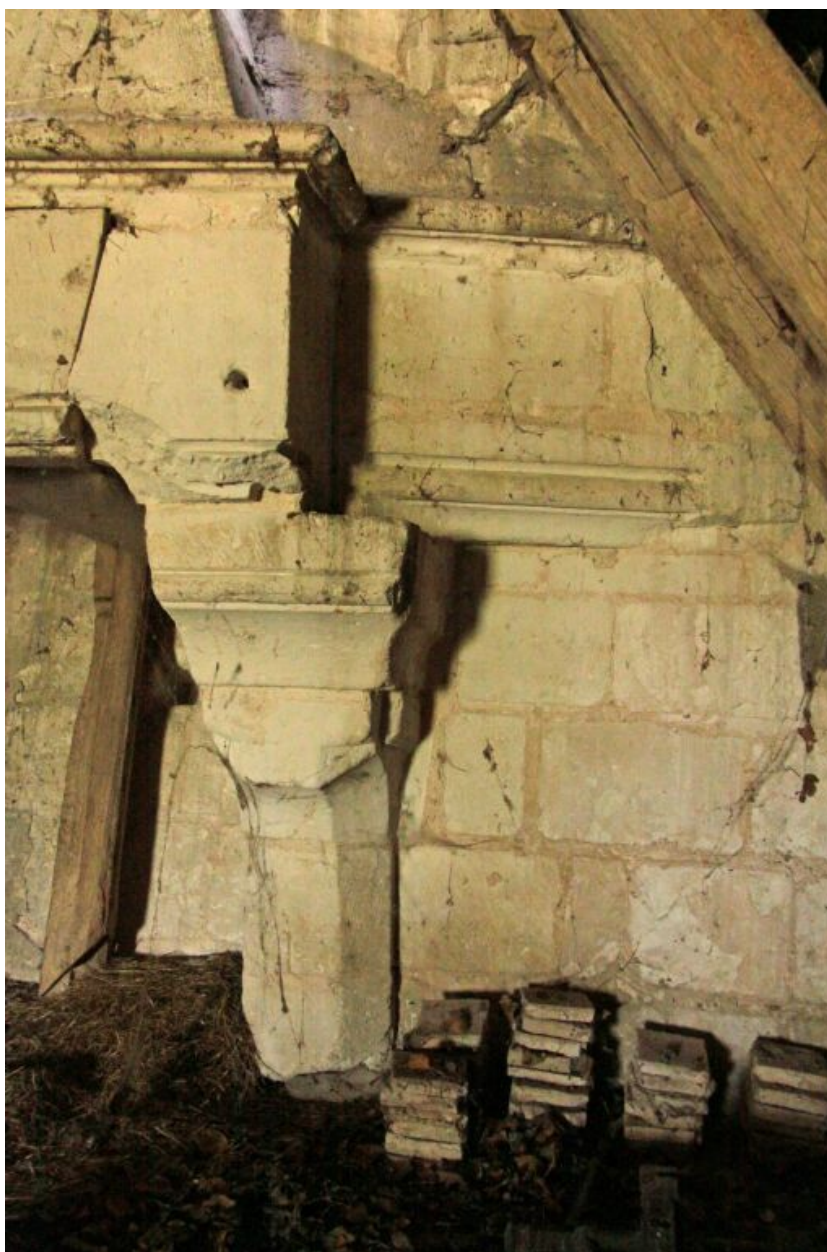
Le logis, comble, cheminée : piédroit droit.

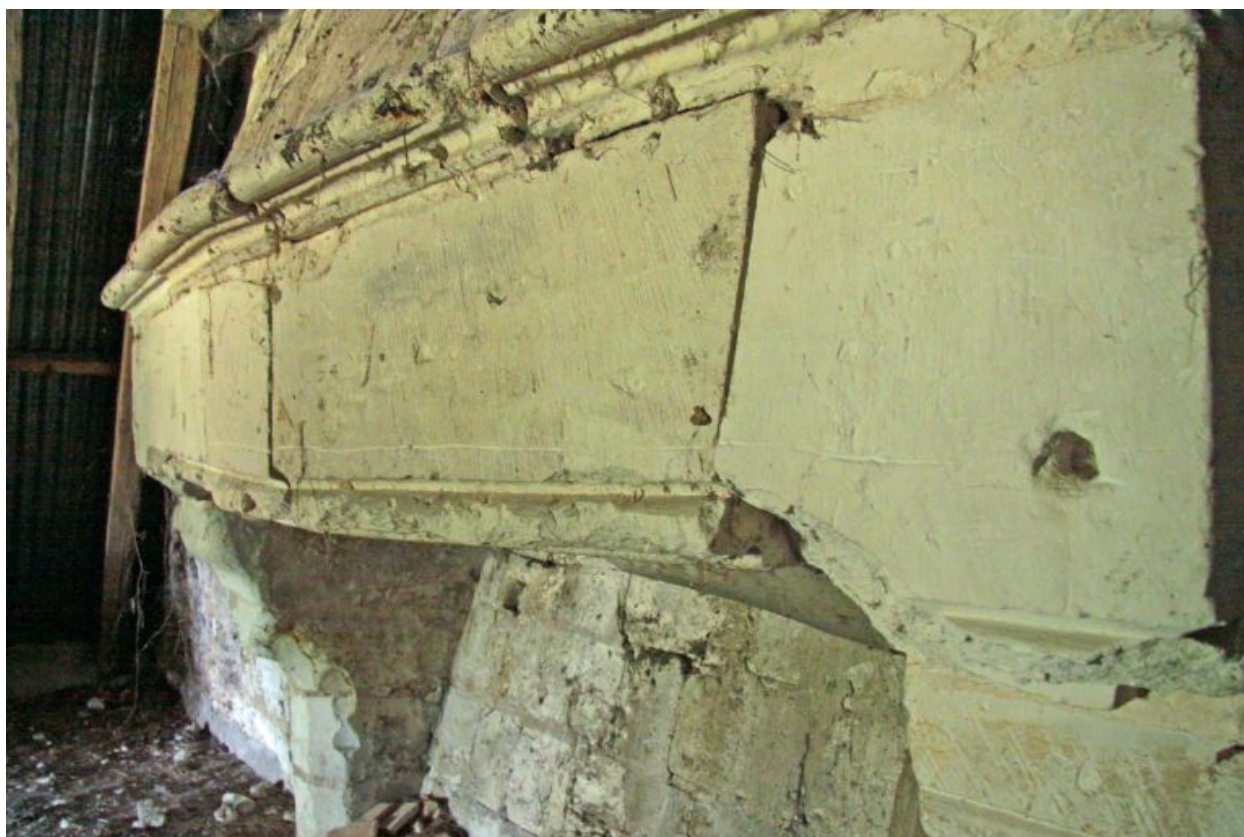
Le logis, comble, cheminée : manteau brisé.

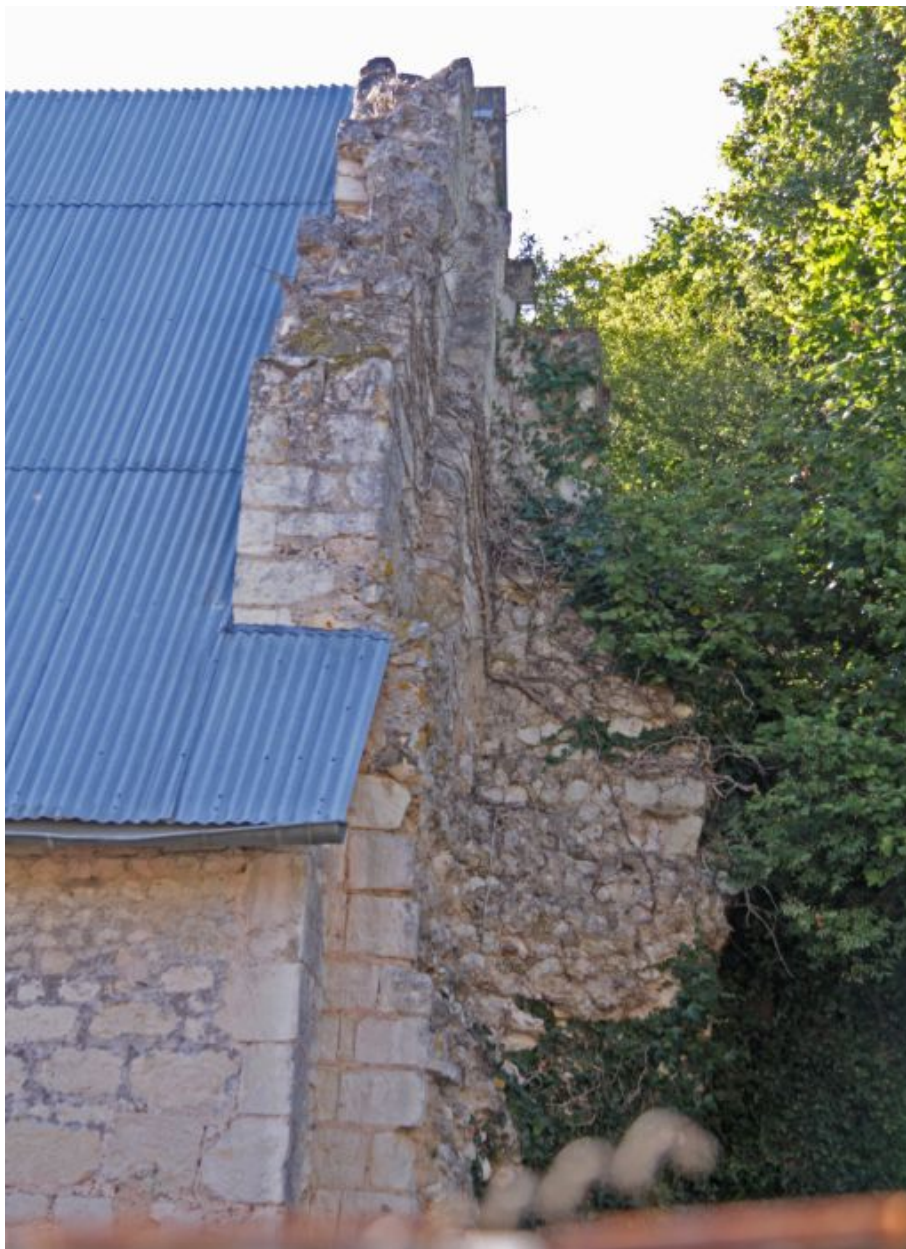
Le logis, pignon sud : est-il possible que la façade occidentale du logis ait été avancée ? Un second étage plus élevé s'impose.

Le logis principal est orienté nord-sud et flanqué d'une tourelle d'escalier de plan carré, hors-œuvre, placée sur l'angle nord-est. D'après nos observations, le pignon sud de ce logis est très épais et paraît avoir supporté un deuxième bâtiment placé contre le coteau, en retour d'équerre.

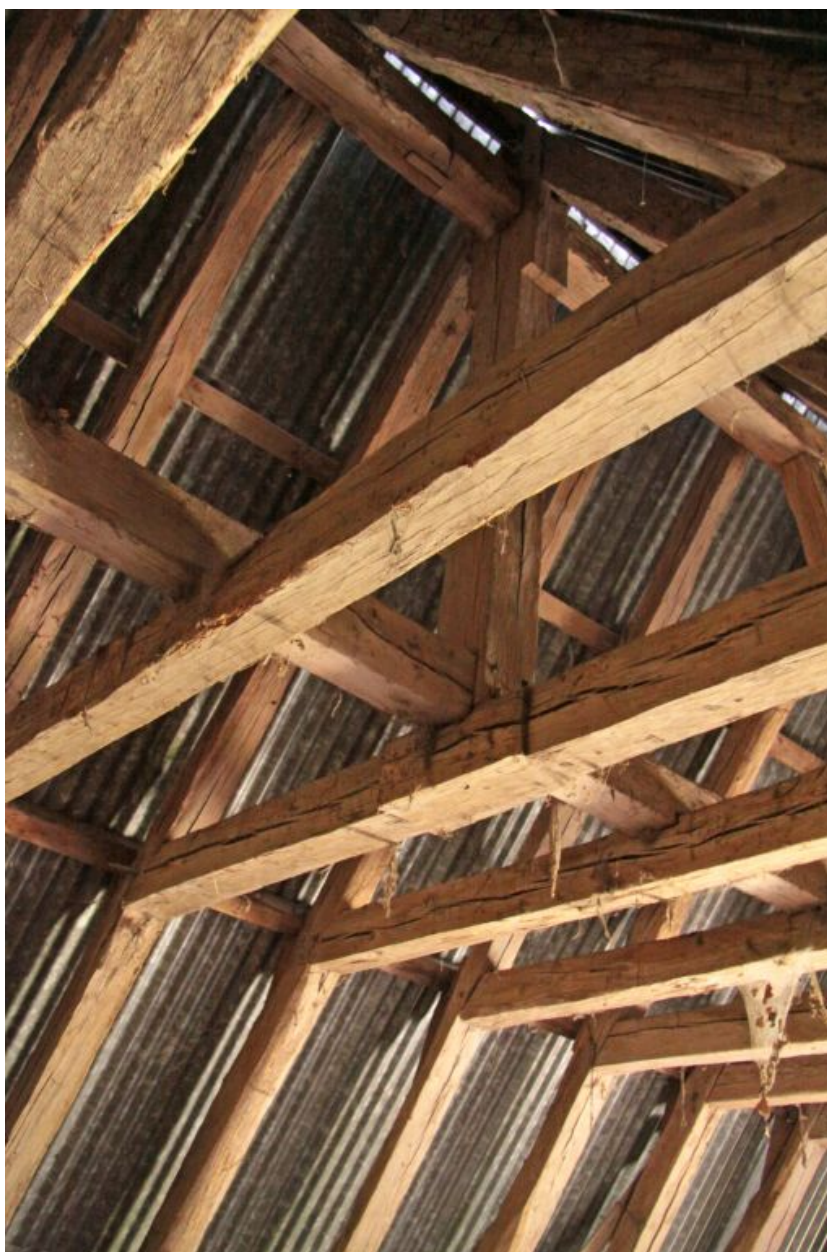
Le logis, comble : charpente.

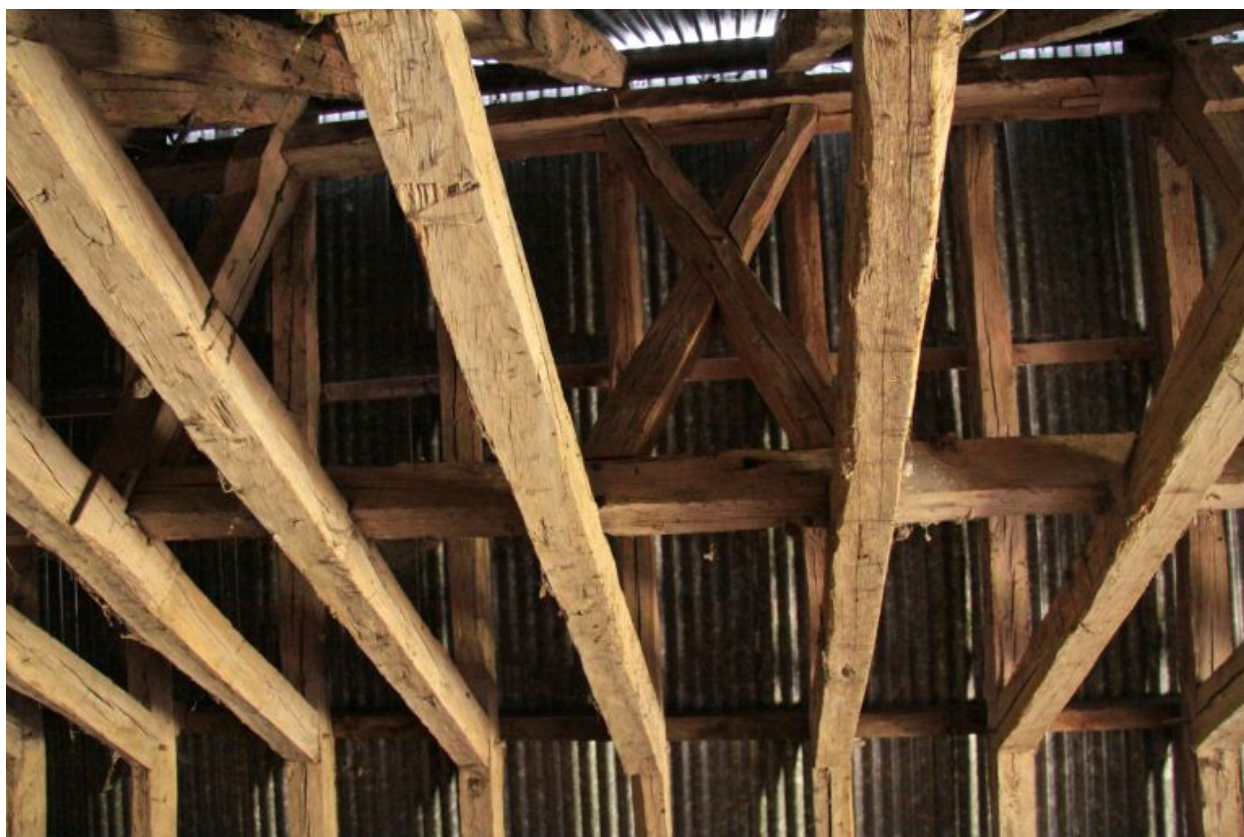
Le logis, comble : la charpente.

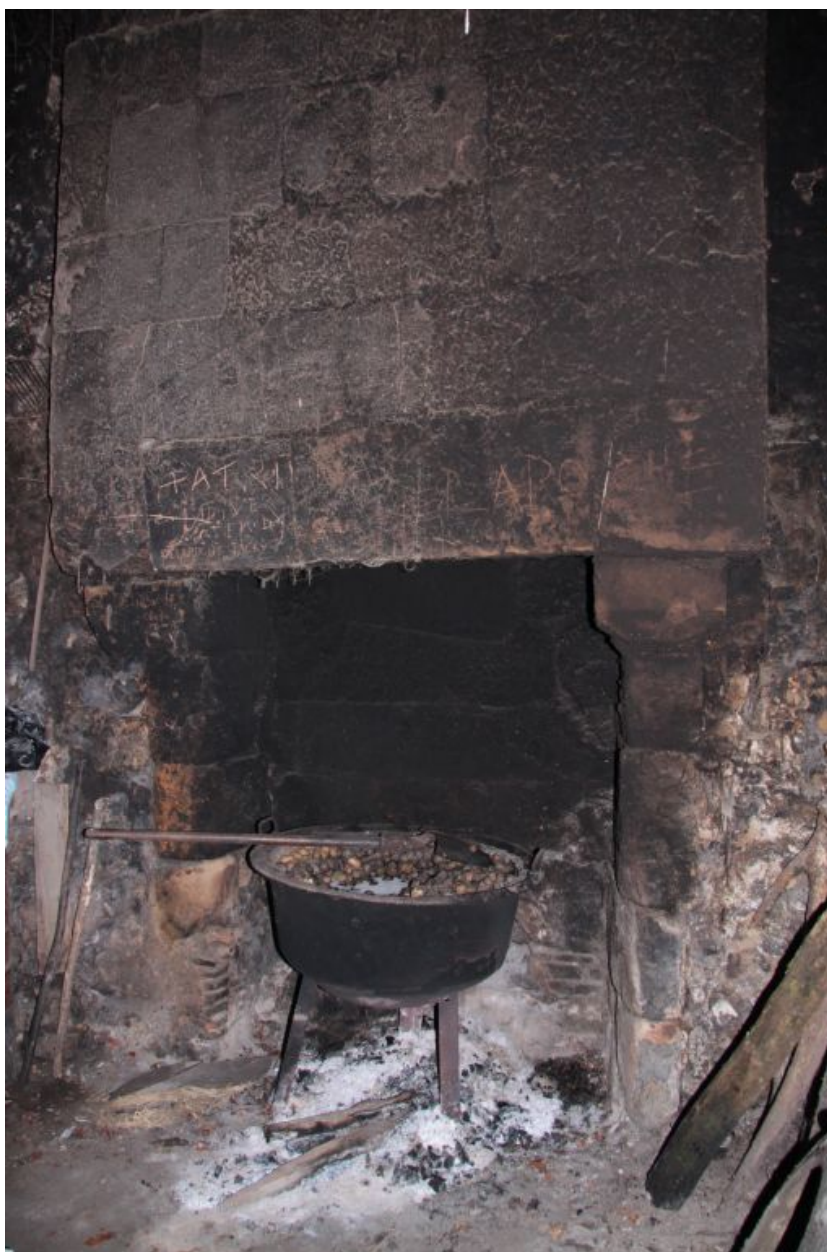
Grosse tour S-0, rez-de-chaussée : cheminée (1606).

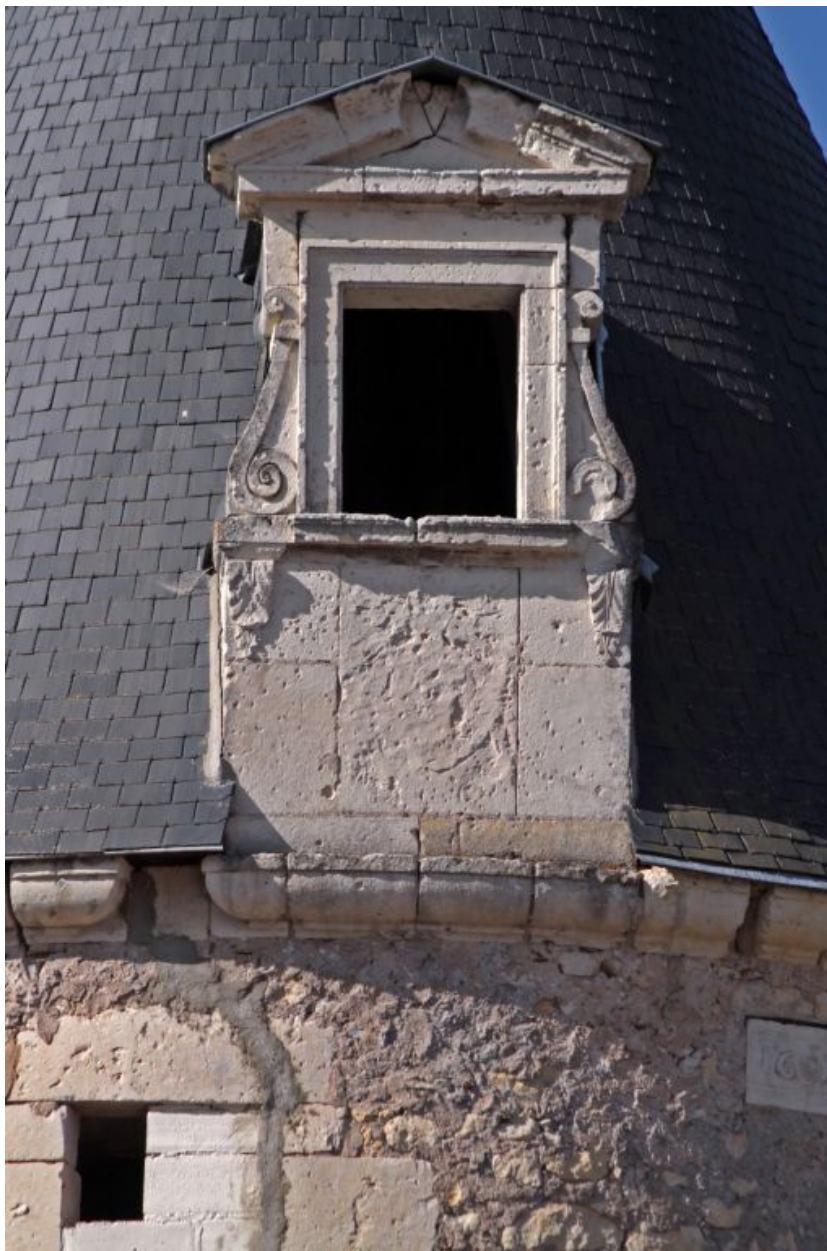
Grosse tour sud-ouest : lucarne à fronton.

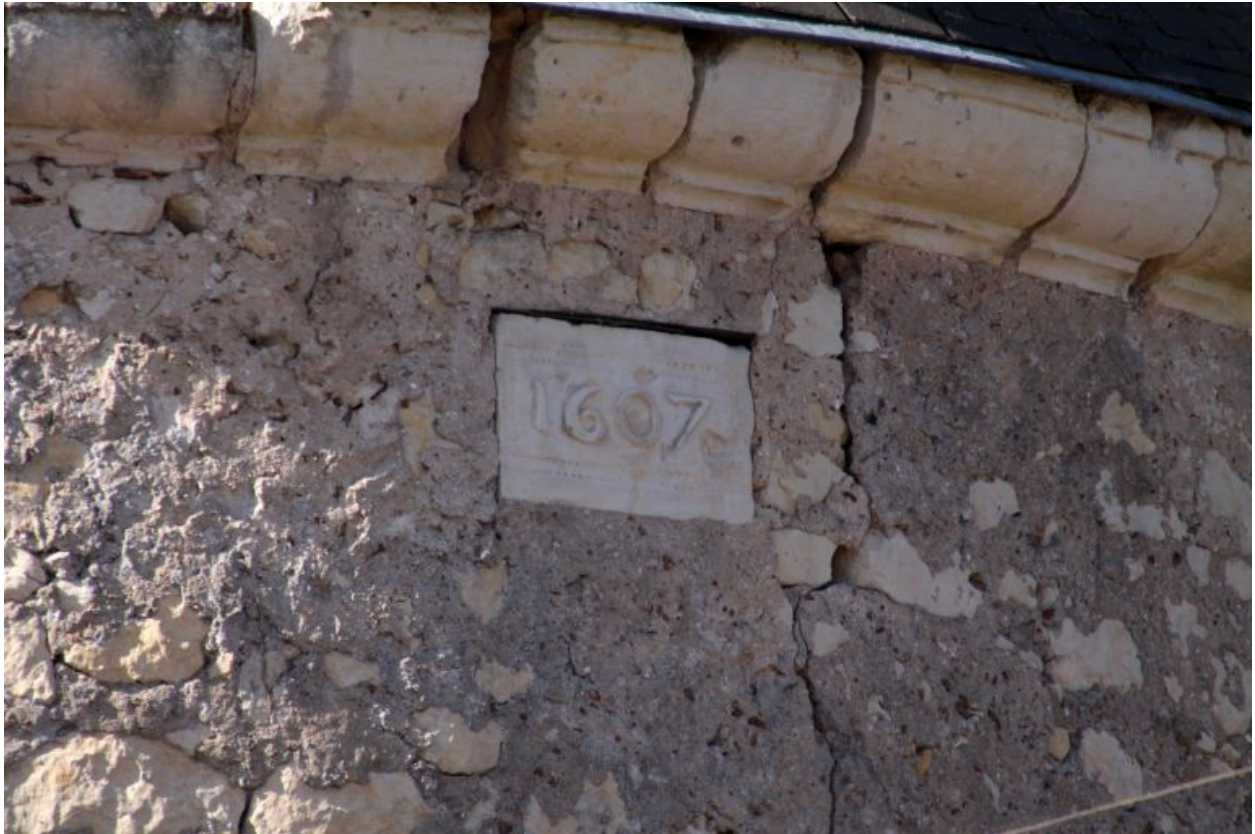
Grosse tour sud-ouest : date portée de 1606.

Sur un plan des années 1748, figure un petit corps de bâtiment, aujourd'hui disparu, perpendiculaire au vieux logis et donnant dans la même cour. Il pouvait abriter la chapelle sainte-Anne, mentionnée dès le XIV<sup>e</sup> siècle, disparue en 1811. Au sud de la cour, une sorte de galerie reliait le logis à une tour qui existe toujours et porte la date de 1607.

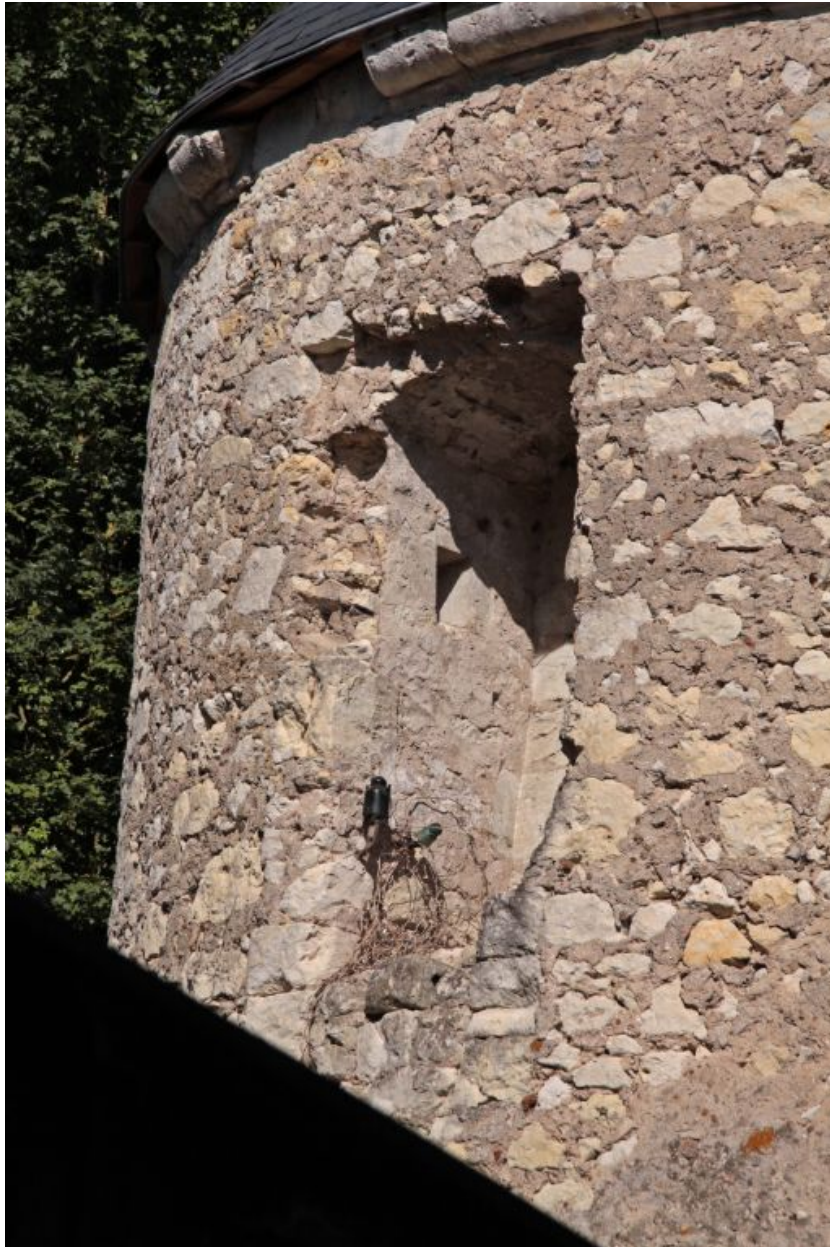
Grosse tour sud-ouest, détail : passage pour un chemin de ronde ou placard éventré ?
