## Maison avec escalier ISMH, 10 quai Philippe-de-Commines, Montsoreau

Numéro de dossier : IA49009619  
Date de l'enquête initiale : 2010  
Date(s) de rédaction : 2010  
Cadre de l'étude : inventaire topographique  
Degré d'étude : étudié

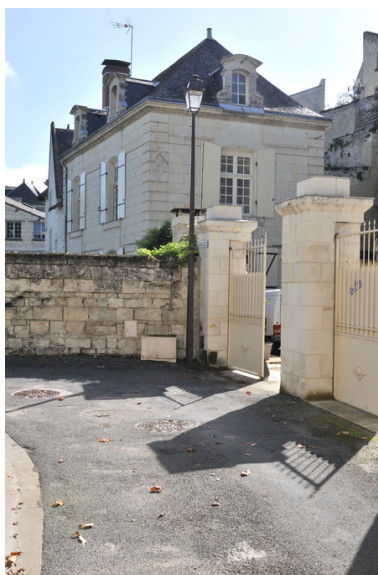
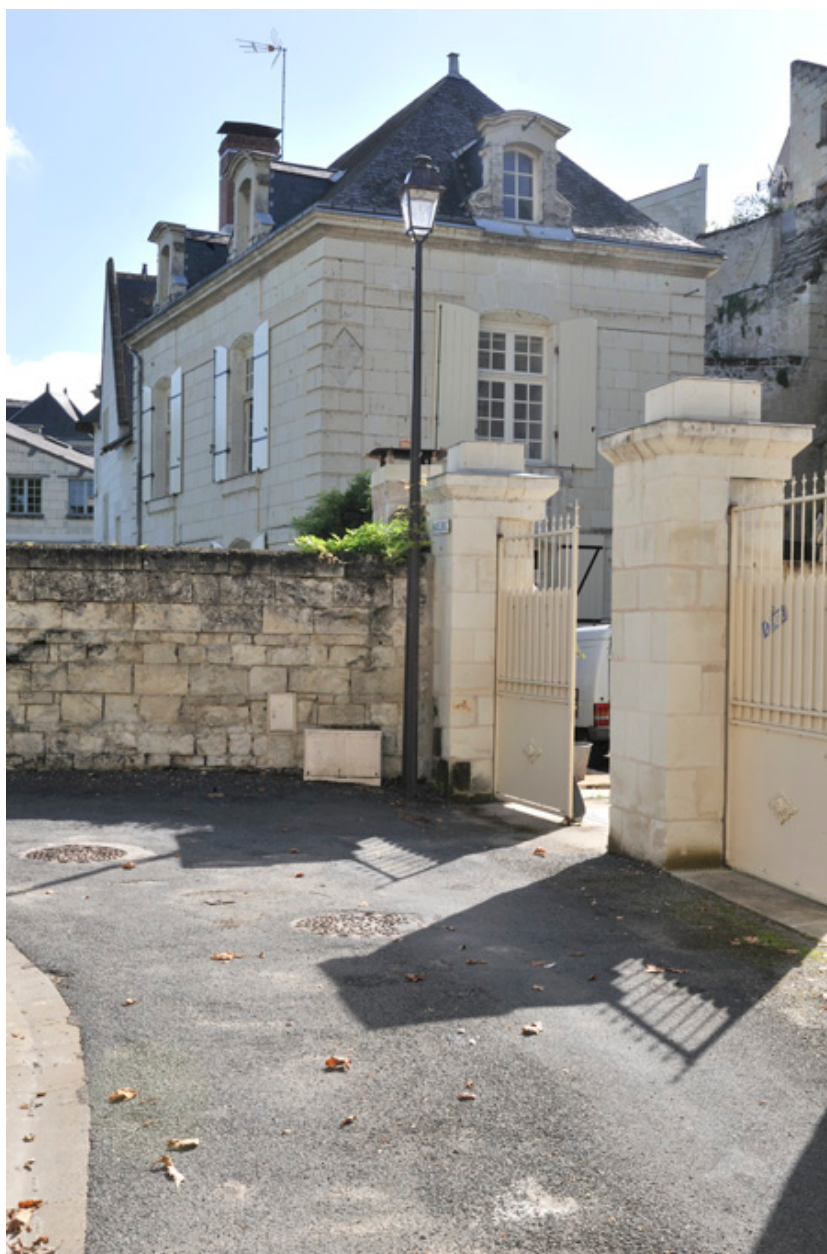
Vue générale, avec ancien portail  
d'accès depuis la Basse-Rue  
Phot. Bruno Rousseau,  
Phot. Youenn Communeau  
IVR52\_20114902495NUCA

Vue générale, avec ancien portail d'accès depuis la Basse-Rue

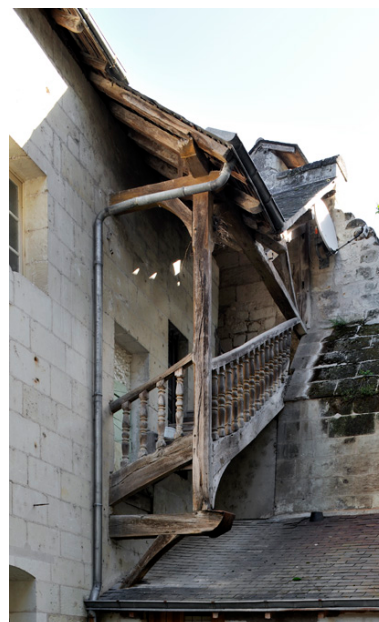
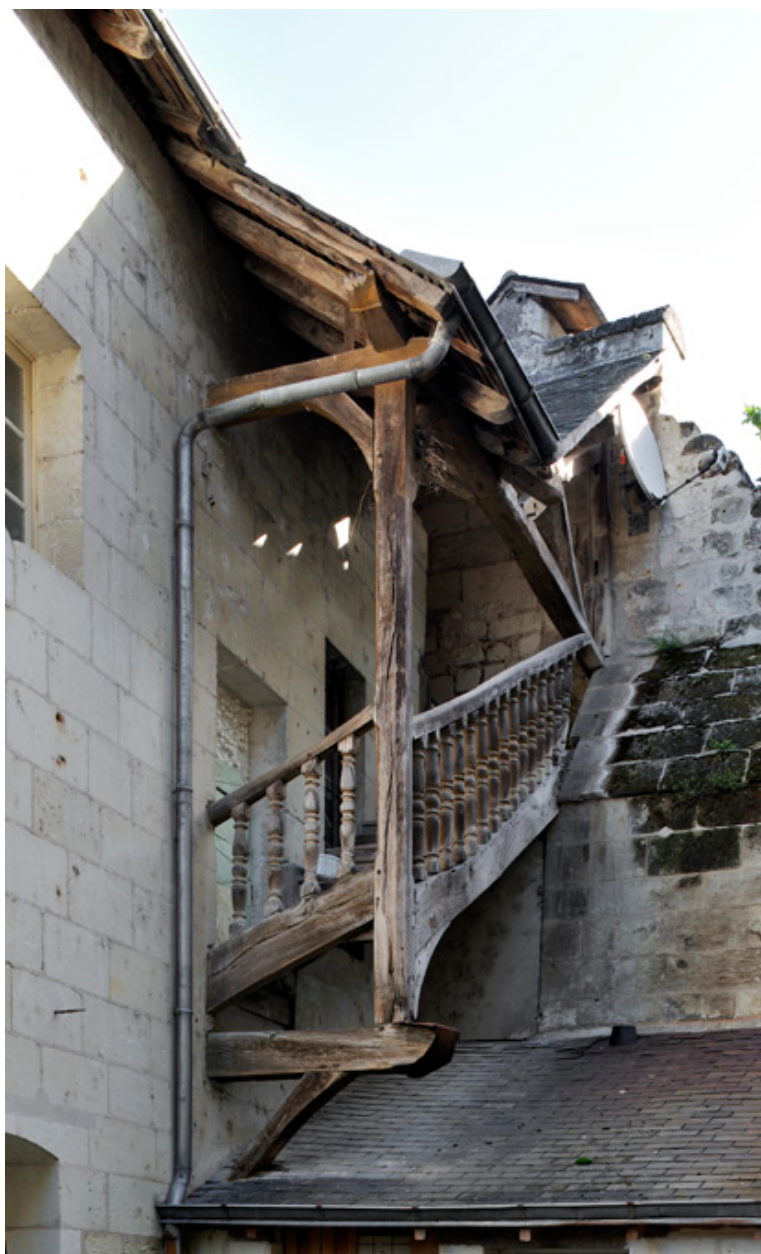
Escalier extérieur (ISMH) en façade  
postérieure de la maison principale  
Phot. Bruno Rousseau,  
Phot. Youenn Communeau  
IVR52\_20114902488NUCA

Escalier extérieur (ISMH) en façade postérieure de la maison principale

(voir notice individuelle en sous-dossier). Le logis du XVIII<sup>e</sup> siècle qui est mitoyen de ce vieux logis, à l'ouest, était à gouttereau sur rue ; en partie postérieur, il est séparé du coteau par une étroite arrière-cour (où fut récemment édifiée un petit appentis) : sa façade est là dotée d'un escalier tournant en charpente, suspendu et couvert d'un auvent, qui assure la liaison entre l'étage-carré et le comble. L'allure de cet escalier (ISMH), à balustres en bois tourné, semble l'apparenter aux productions du XVII<sup>e</sup> siècle, mais il paraît ici en remploi sur une maison qui date du milieu du XVIII<sup>e</sup> siècle. Constituée d'un rez-de-chaussée, d'un étage-carré et d'un comble à surcroît, cette maison en moyen appareil de tuffeau à toit d'ardoise à longs pans et croupe présentait ainsi une lucarne en façade ouest dont la clef du couvrement (déposée) portait la date de 1747. Cette datation de la fin du second quart du XVIII<sup>e</sup> siècle semble correspondre à ce bâtiment où les travées sont distinguées d'un léger ressaut qui monte de fond et ajourées de baies couvertes d'arcs segmentaires et aux lucarnes à corniches curvilignes, avec chaînes à bossages en table et scansion horizontale des façades exposées à la rue par des bandeaux de niveau.

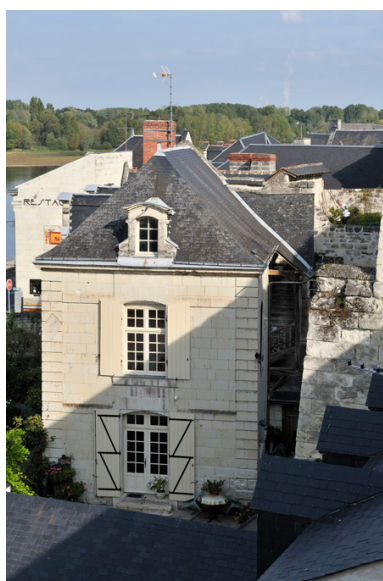
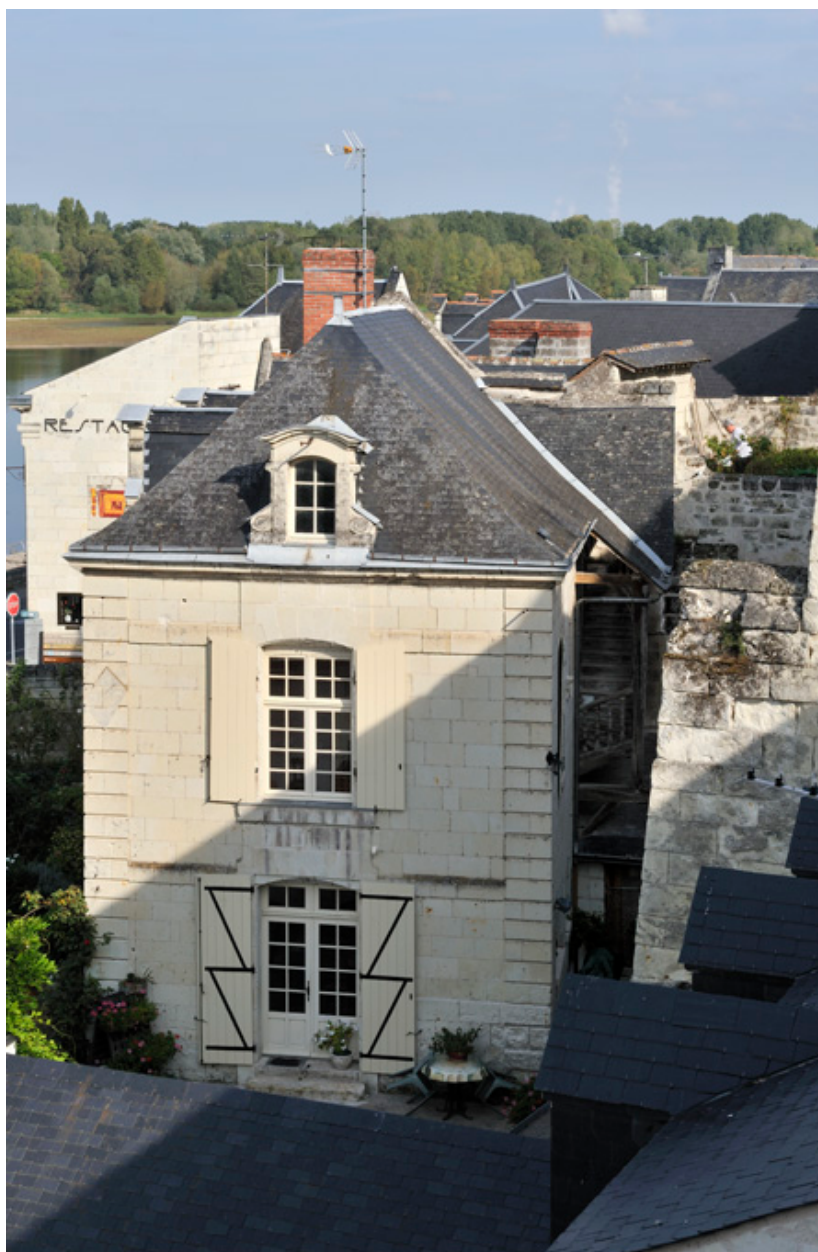
Vue d'ensemble sur le  
bâtiment principal, avec  
l'escalier extérieur côté sud.  
Phot. Bruno Rousseau,  
Phot. Youenn Communeau  
IVR52\_20114902621NUCA

Vue d'ensemble sur le bâtiment principal, avec l'escalier extérieur côté sud.

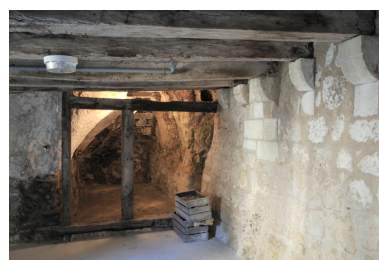
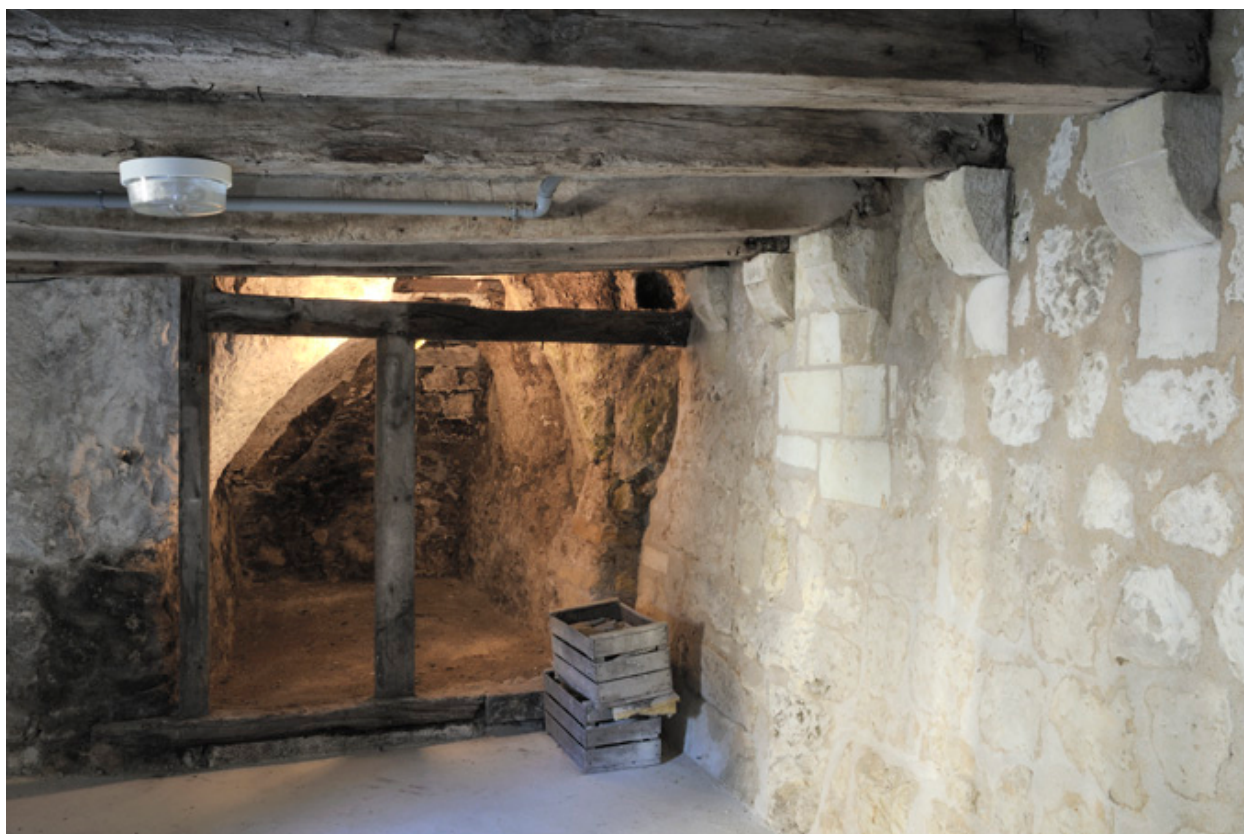
Cellier de la maison  
centrale, à flanc de coteau  
Phot. Bruno Rousseau,  
Phot. Youenn Communeau  
IVR52\_20114902490NUCA

Cellier de la maison centrale, à flanc de coteau

Une cour latérale, à l'ouest, est entourée d'autres bâtiments. Un logement secondaire en appentis, sans doute de la fin du XVII<sup>e</sup> ou du début du XVIII<sup>e</sup> siècle (qui succède peut-être à un bâtiment plus ancien et fut plusieurs fois remanié), est adossé au coteau : il est semi-troglodytique et comprend des éléments intérieurs aménagés à même la roche (dont une cave de plain-pied au rez-de-chaussée et un potager à l'étage-carré). Le comble à surcroît a été récemment rendu habitable et les lucarnes sont contemporaines, mais le toit en appentis brisé est d'origine. Le rez-de-chaussée est un grand cellier et l'étage-carré est accessible par un escalier extérieur en maçonnerie, dont la partie haute est aujourd'hui inaccessible. Originellement, cet escalier en équerre qui flanque une partie du gouttereau et le pignon ouest se prolongeait pour distribuer le comble par l'extérieur et poursuivait son ascension pour permettre d'accéder à la Haute-rue, grâce à une porte (murée) qui ouvrait dans le muret prolongeant le mur de soutènement qui conforte le coteau. Un tel accès haut était parfois nécessaire, car lors de certaines crues de Loire la Basse-rue pouvait être inondée.

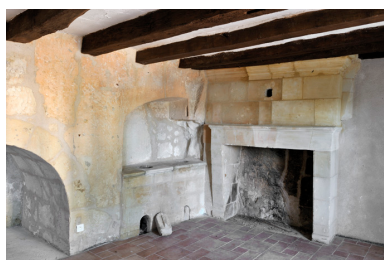
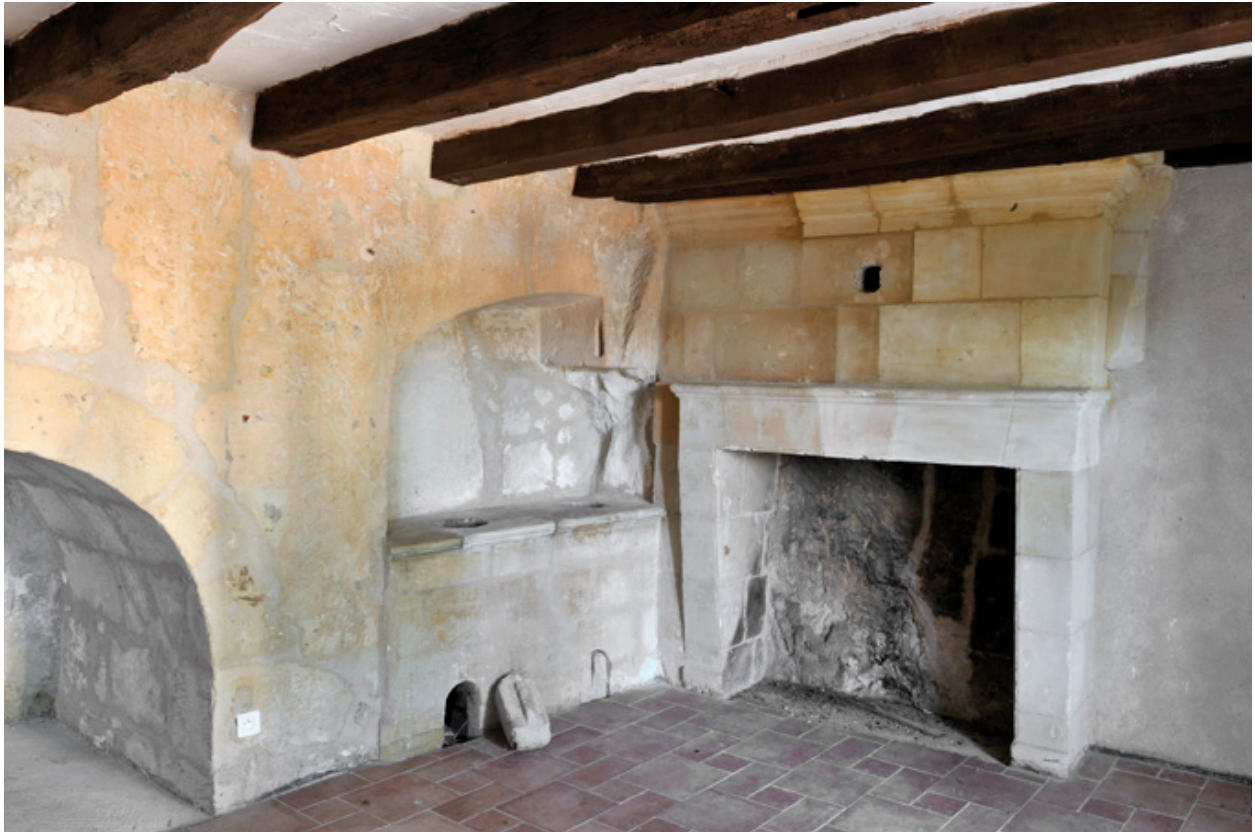
Etage de la maison centrale :  
cheminée et potager  
Phot. Bruno Rousseau,  
Phot. Youenn Communeau  
IVR52\_20114902492NUCA

Étage de la maison centrale : cheminée et potager

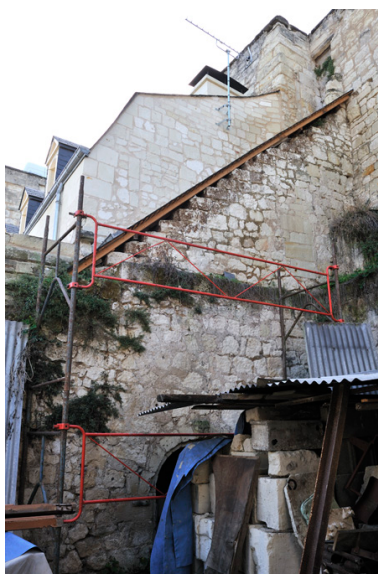
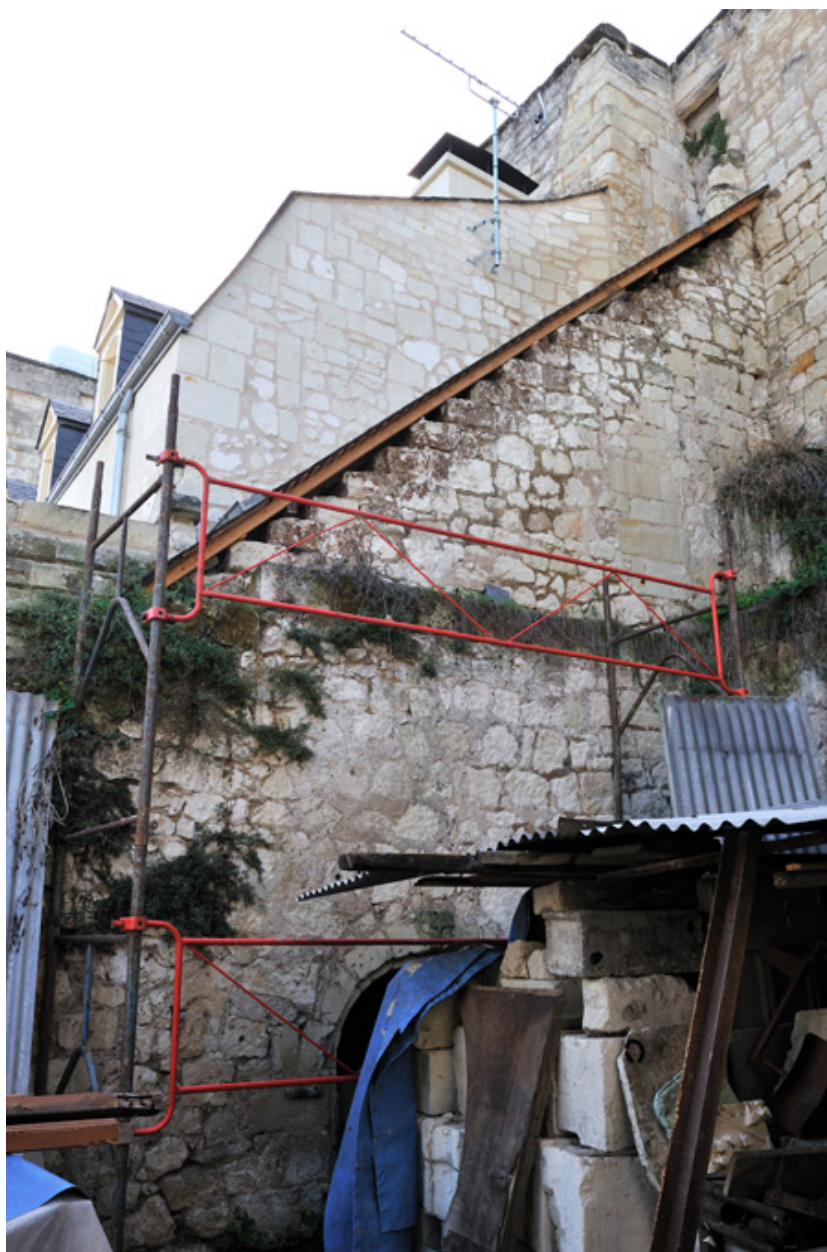
Face ouest de la maison centrale :  
escalier latéral qui permettait l'accès  
de la Basse-Rue à la Haute-Rue  
Phot. Bruno Rousseau,  
Phot. Youenn Communeau  
IVR52\_20114902493NUCA

Face ouest de la maison centrale : escalier latéral qui permettait l'accès de la Basse-Rue à la Haute-Rue

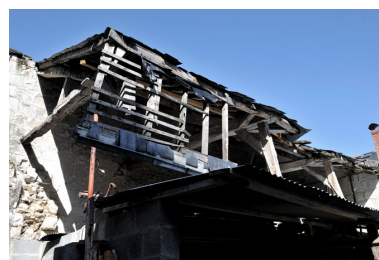
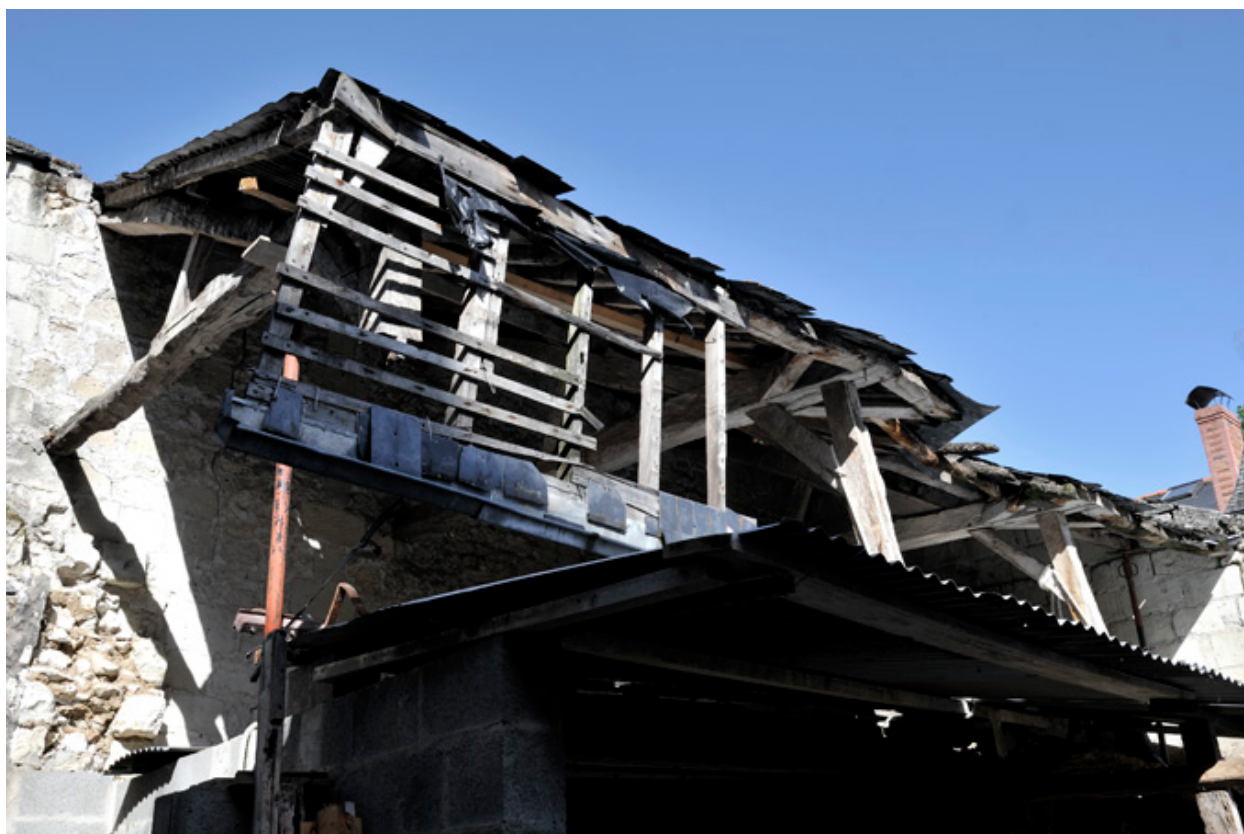
Ancien chaix (ruiné) : vestiges de  
la toiture en appentis mansardé  
Phot. Bruno Rousseau,  
Phot. Youenn Communeau  
IVR52\_20114902494NUCA

Ancien chaix (ruiné) : vestiges de la toiture en appentis mansardé

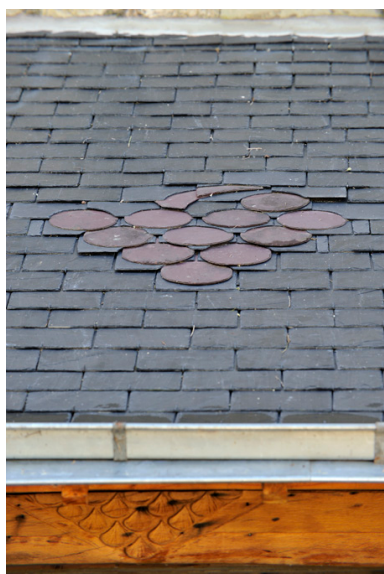
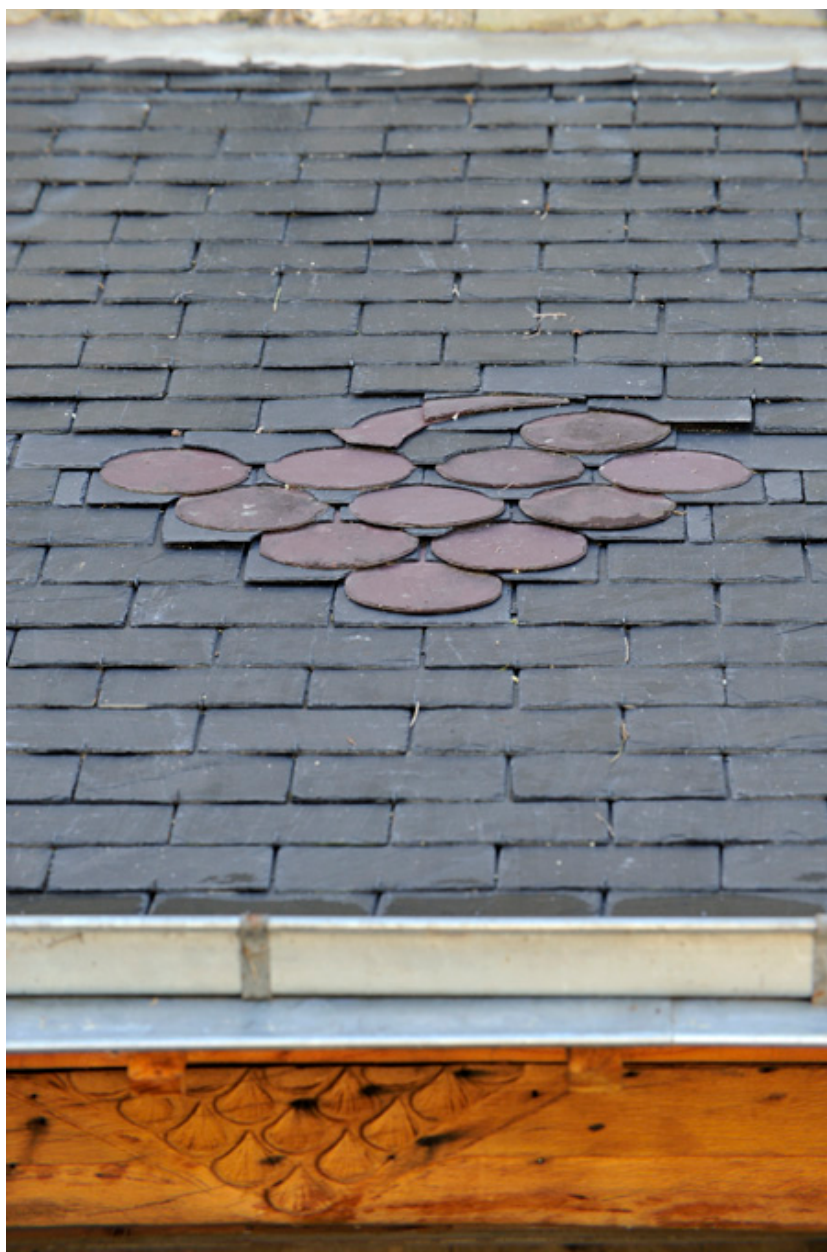
Grappe en schiste pourpre,  
ancien ornement de la toiture du  
chaix, en remploi sur un appentis  
Phot. Bruno Rousseau,  
Phot. Youenn Communeau  
IVR52\_20114902489NUCA

Grappe en schiste pourpre, ancien ornement de la toiture du chaix, en remploi sur un appentis
