IVR52\_20205300014NUCA

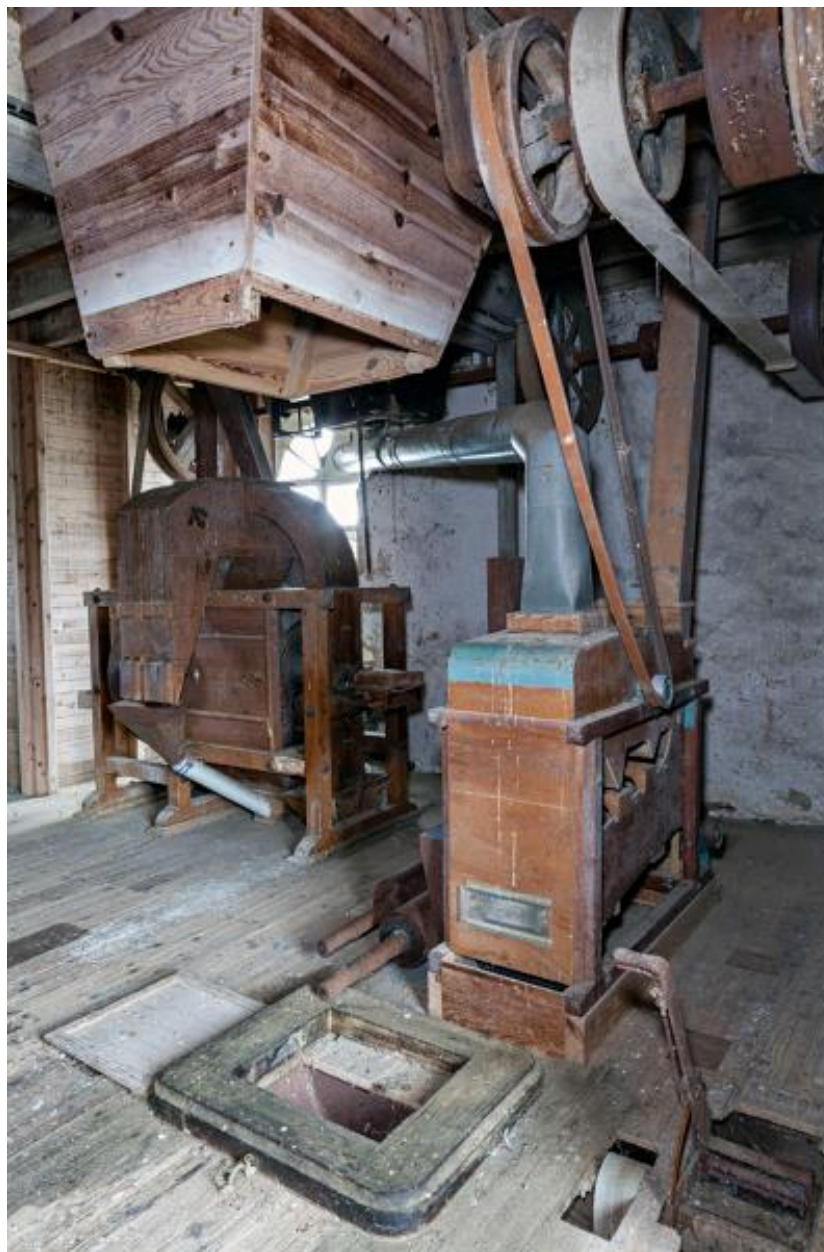
Deuxième étage, partie sud-est vue depuis le sud-ouest : le nettoyage à blé et le séparateur à blé. Au premier plan, emplacement de l'ancien broyeur déplacé à l'étage inférieur et ayant servi d'aplatisseur à la fin de l'activité du moulin.
