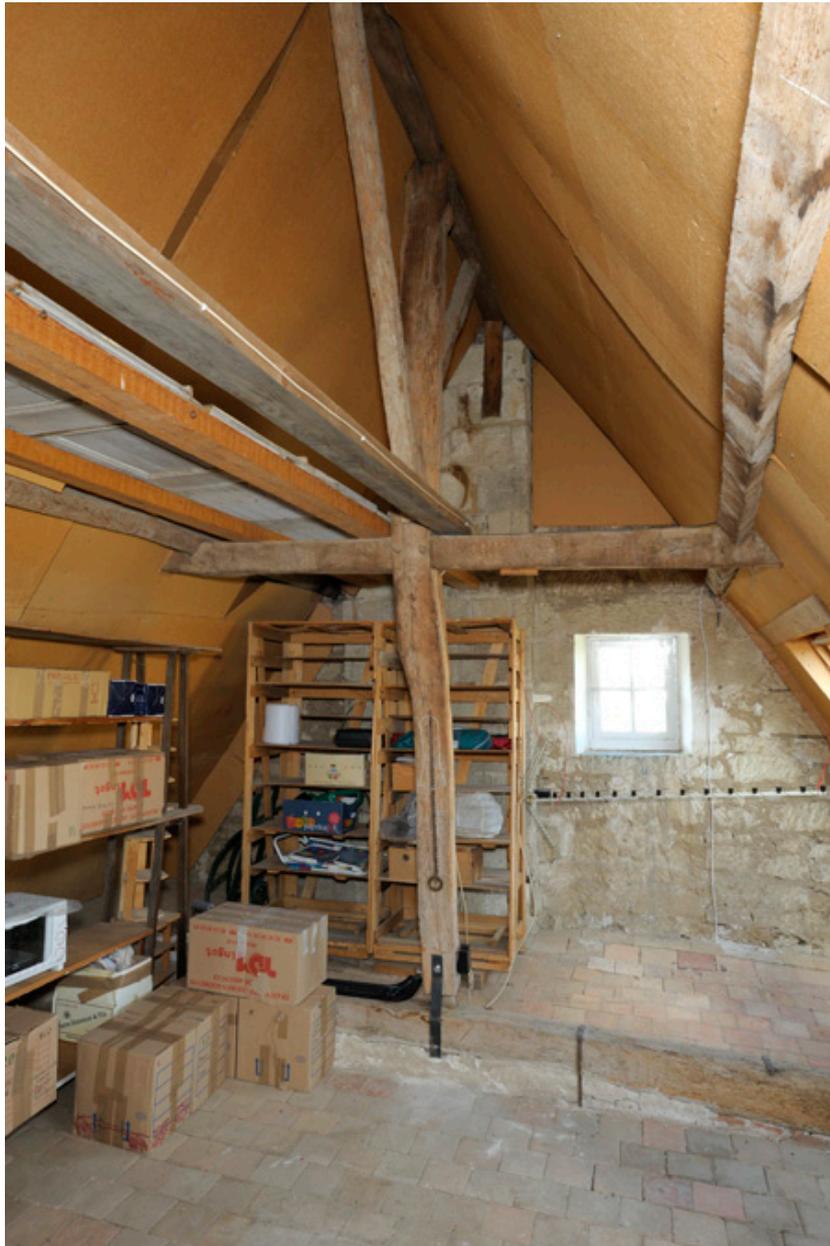
IVR52\_20124901315NUCA

Charpente du corps ouest : on note les pannes sous arbalétrier, maintenues par une encoche dans l'entrait retroussé.
