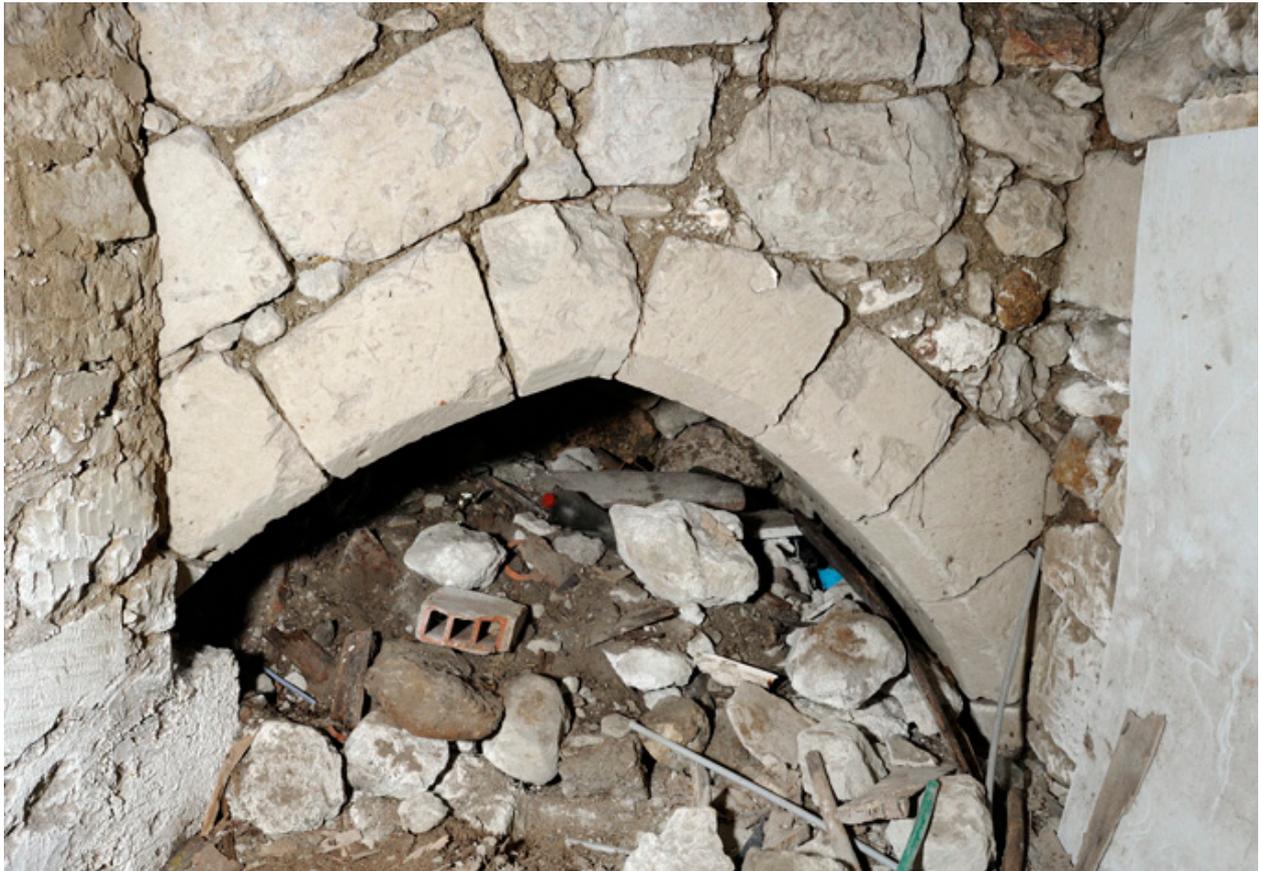
IVR52_20114902232NUCA

Première travée : arc brisé chanfreiné couvrant un ancien accès bas qui donnait, à l'ouest, sur une galerie ou un caveau (effondrement).
