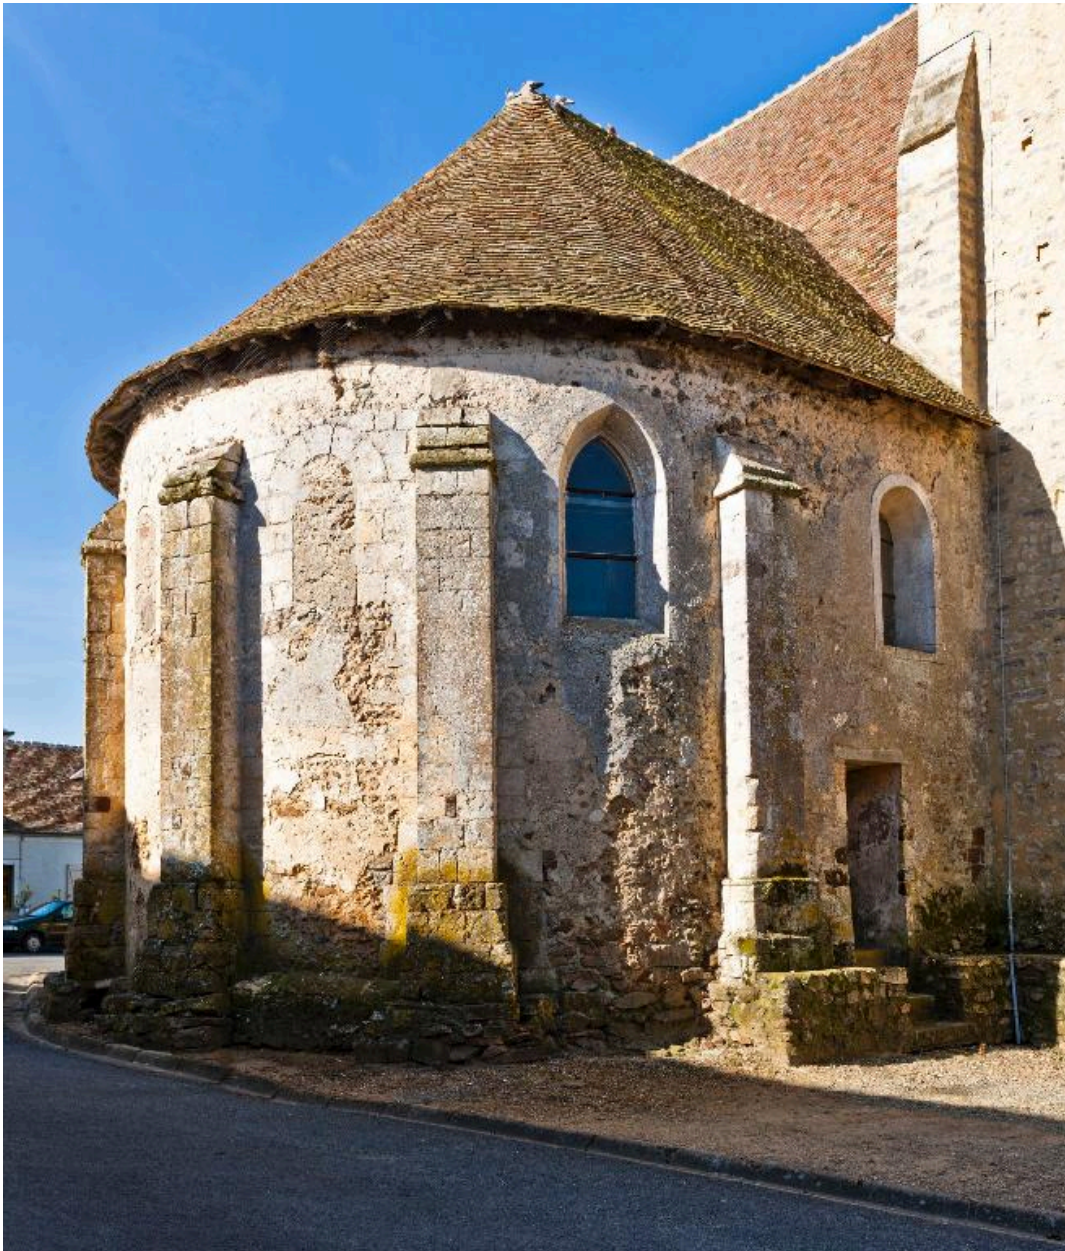
IVR52\_20147201649NUCA

Vue du chœur appuyé contre le contrefort de la tour-clocher. La porte donnait accès à la sacristie disparue. Les fenêtres ont été refaites à gauche au Moyen-Age (?), à droite au XIXe siècle.
