Chœur, charpente. Emplacement des marques d'assemblage repérées.

IVR52_20105300448NUDA

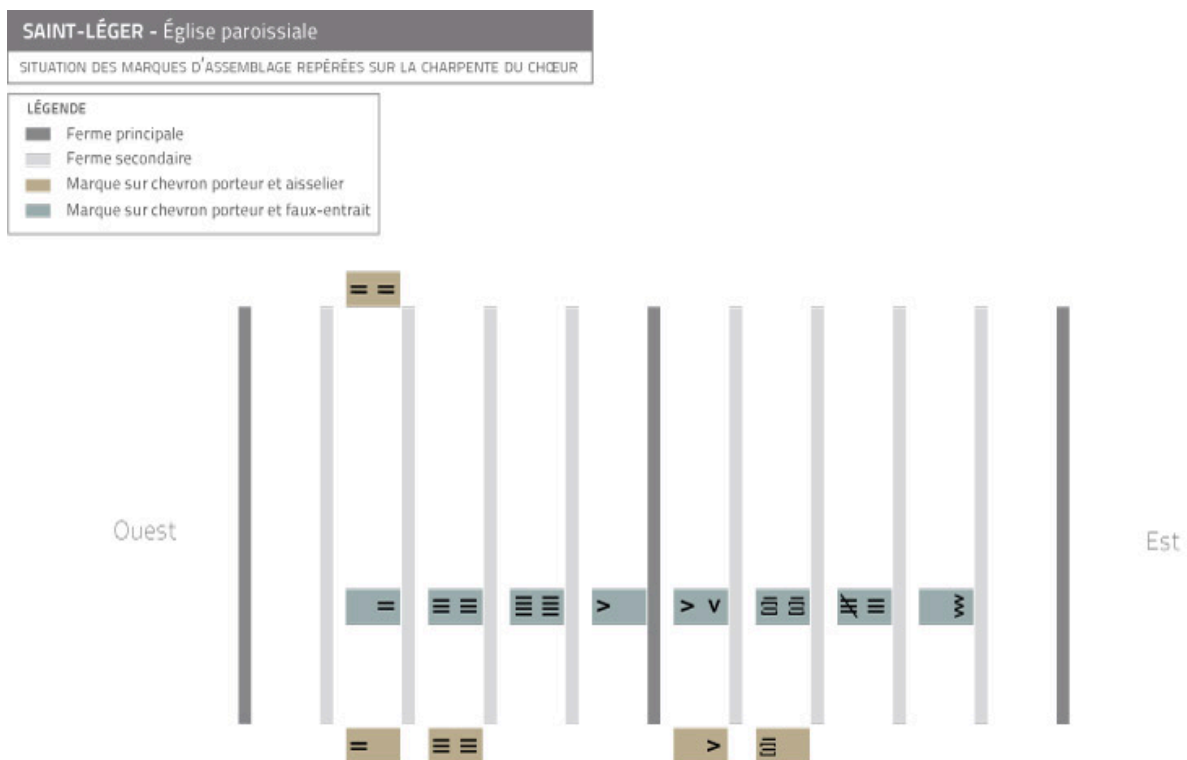
Technique de relevé : relevé schématique ;
