Pays de la Loire, Sarthe
Thorée-les-Pins
la Commanderie
Commanderie de l'ordre de Saint-Jean de Jérusalem

Ensemble de deux peintures monumentales : imitation de pierre de taille, imitation de claveau, croix de consécration

Numéro de dossier : IM72058784
Date de l'enquête initiale : 2009
Date(s) de rédaction : 2009
Cadre de l'étude : recensement des peintures murales Sarthe
Degré d'étude : étudié

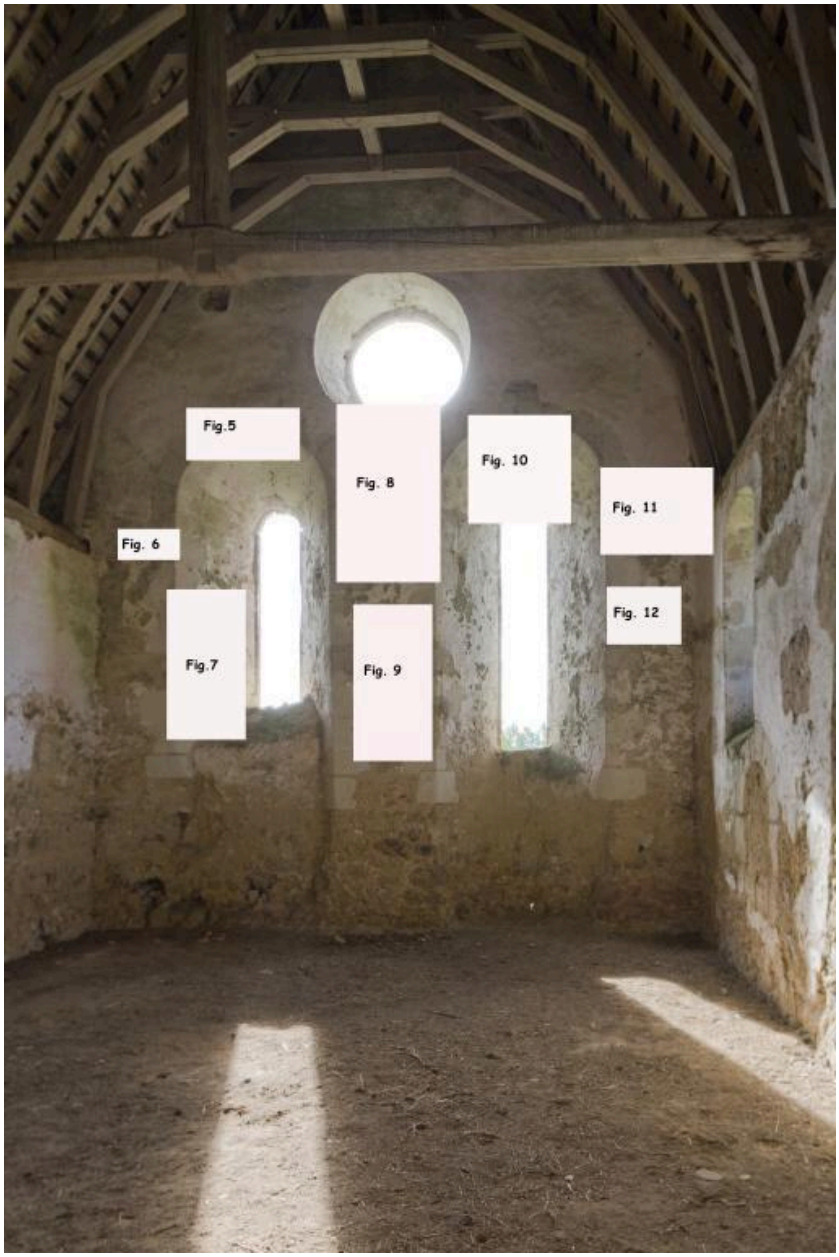
Vue d'ensemble du mur oriental avec la localisation de chacune des photographies de détails.
