Pays de la Loire, Sarthe
Saint-Vincent-du-Lorouër
place du 8-Mai-1945
Église paroissiale Saint-Vincent de Saint-Vincent-du-Lorouër

Statue : Vierge à l'Enfant

Numéro de dossier : IM72002658
Date de l'enquête initiale : 2011
Date(s) de rédaction : 2011
Cadre de l'étude : inventaire topographique Forêt de Bercé
Degré d'étude : étudié

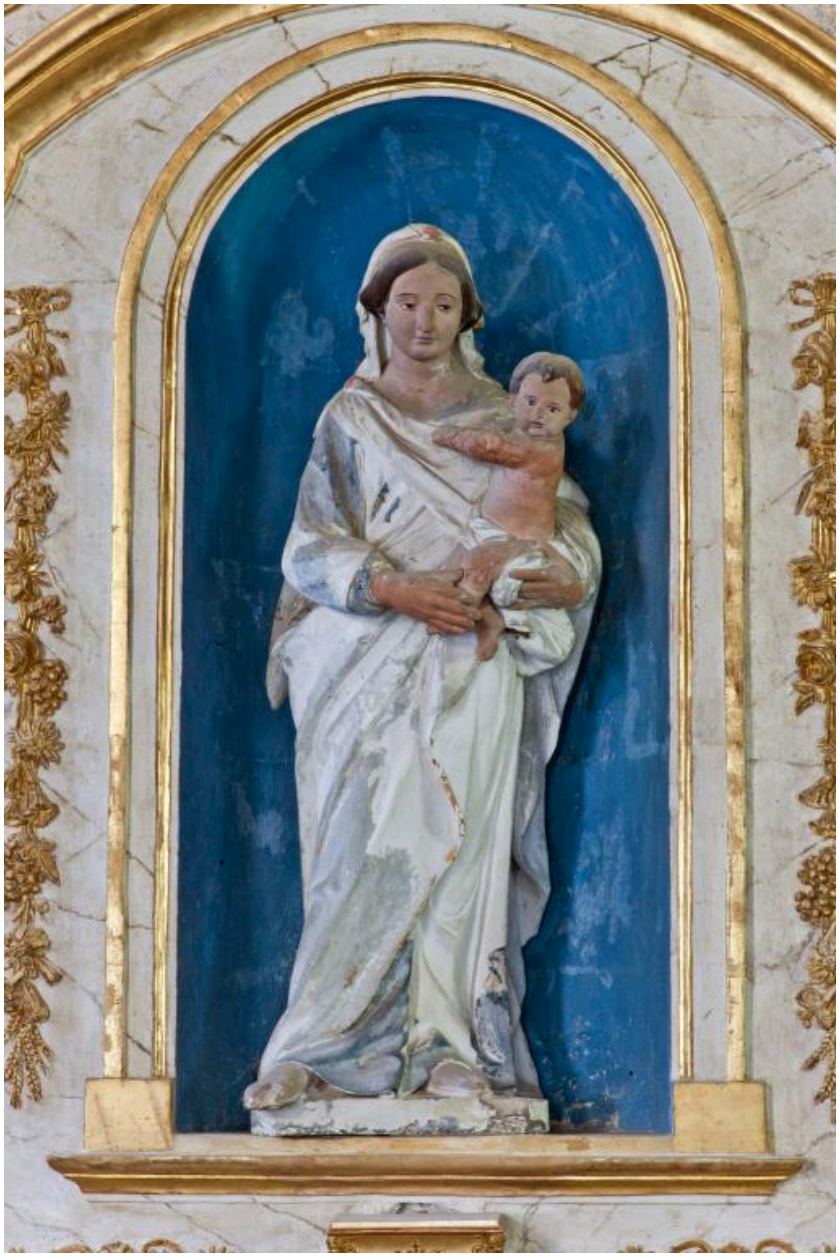
Statue : Vierge à l'Enfant, vue générale.

mauvais état , œuvre menacée , œuvre mutilée , altération chromatique de la surface , altération de l'épaisseur de la matière , repeint , œuvre restaurée

La statue a été entièrement repeinte. La polychromie est très lacunaire et craquelée. Les bords de la terrasse et les bouts des deux orteils droits ont été cassés. Un pan de linge de l'Enfant a été cassé. Son bras gauche est en plâtre. Présence d'agrafes.
