## Ferme - la Mercerie, Saint-Jean-sur-Erve

Numéro de dossier : IA53002944  
Date de l'enquête initiale : 2003  
Date(s) de rédaction : 2003  
Cadre de l'étude : inventaire topographique  
Degré d'étude : repéré

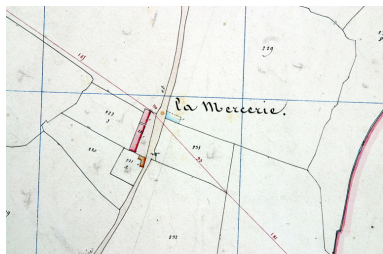
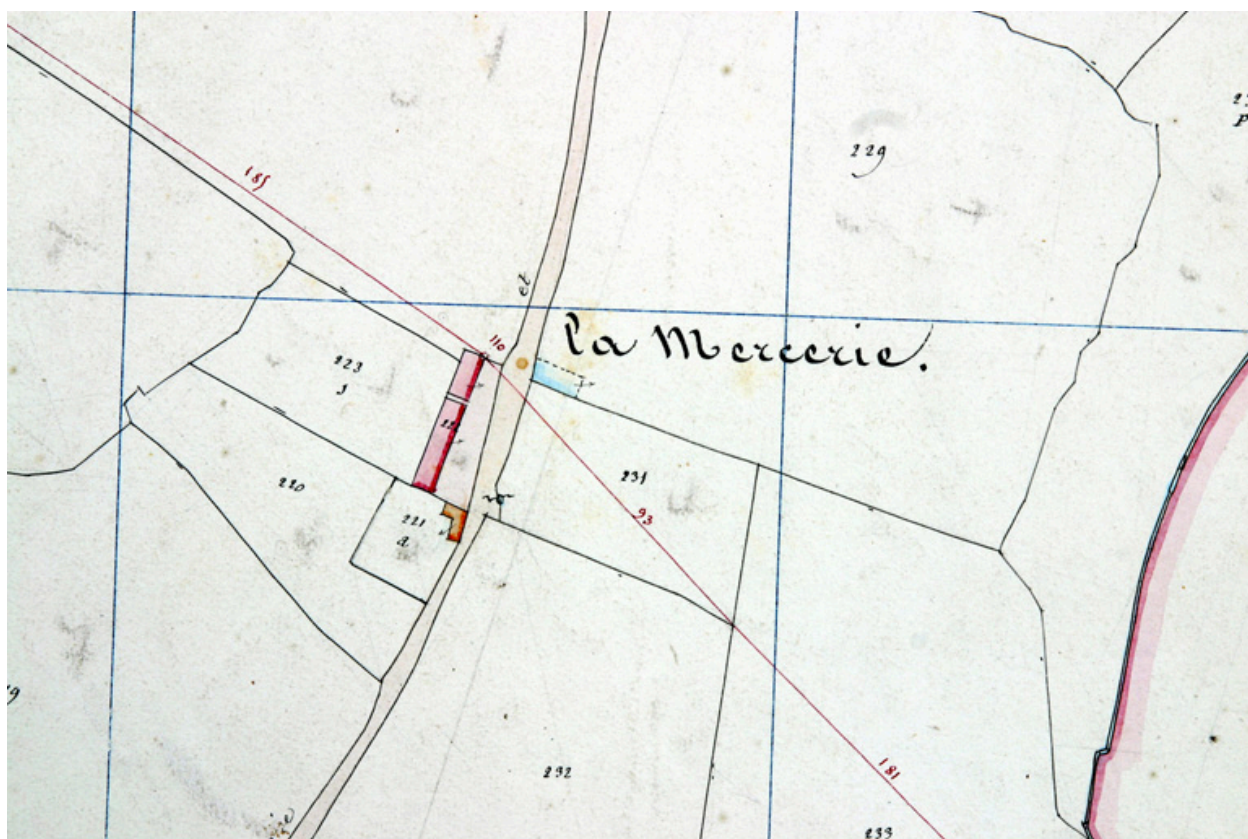
Extrait du plan cadastral  
de 1842, section G2.  
Phot. François Lasa  
IVR52\_20025301856NUCA

Extrait du plan cadastral de 1842, section G2.

Le logis-étable figure sur le plan cadastral de 1842. Les baies de sa partie logis ont été agrandies dans la deuxième moitié du XIXe siècle. Il est aujourd'hui presque entièrement ruiné. Une porcherie et une remise ont été construites dans la deuxième moitié du XIXe siècle. Le chemin d'accès, qui reliait le chemin de la Mollière et de Montaubon à celui du Bas-Cimetière, a été supprimé depuis 1982.

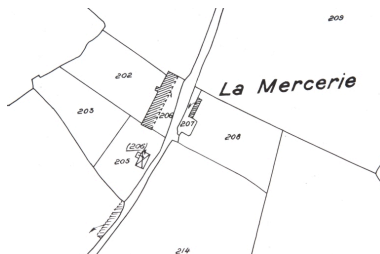
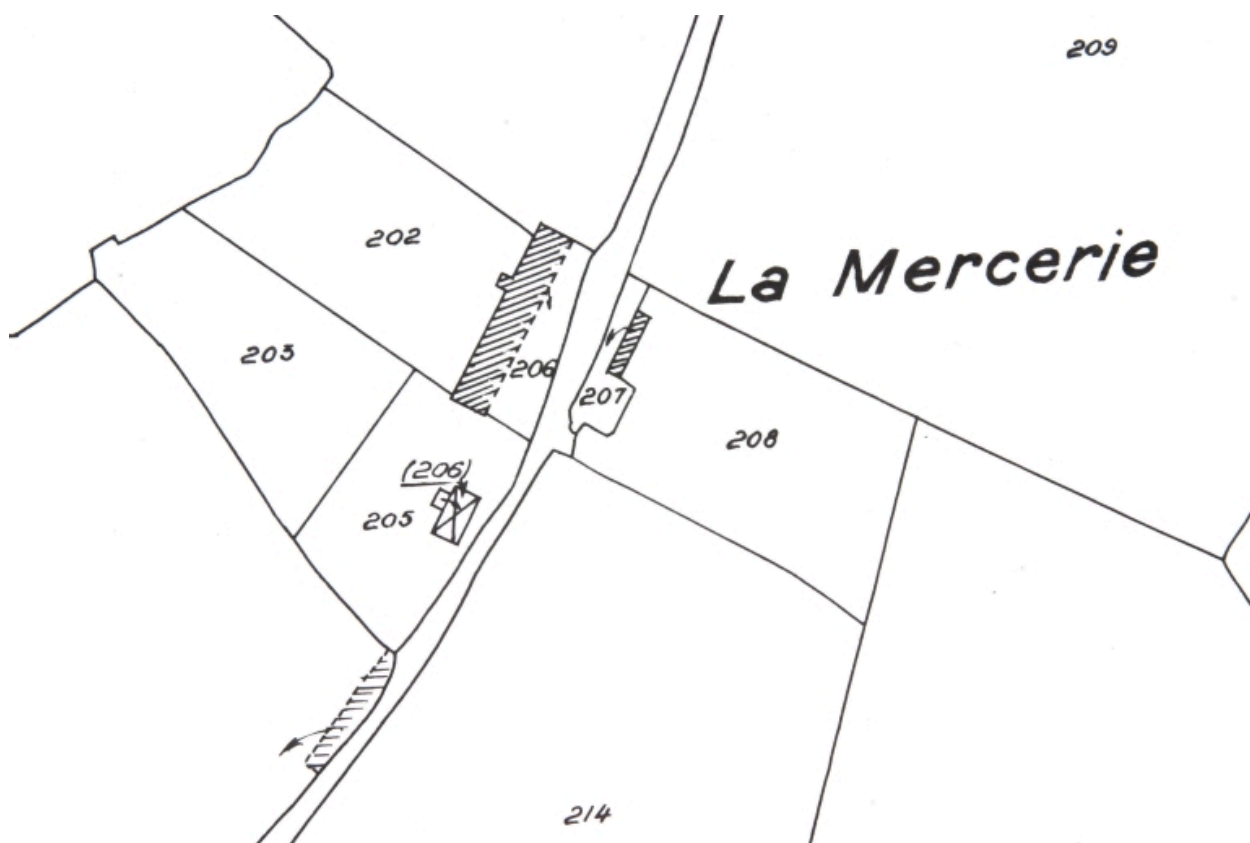
Extrait du plan cadastral réédité  
en 1982, régulièrement mis à jour  
entre 1982 et 2002, section G3.  
Phot. François Lasa  
IVR52\_20035301140NUCA

Extrait du plan cadastral réédité en 1982, régulièrement mis à jour entre 1982 et 2002, section G3.

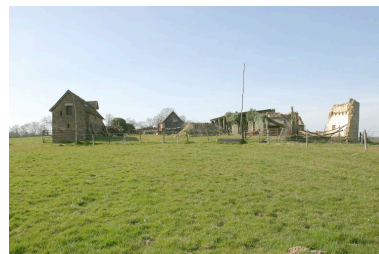
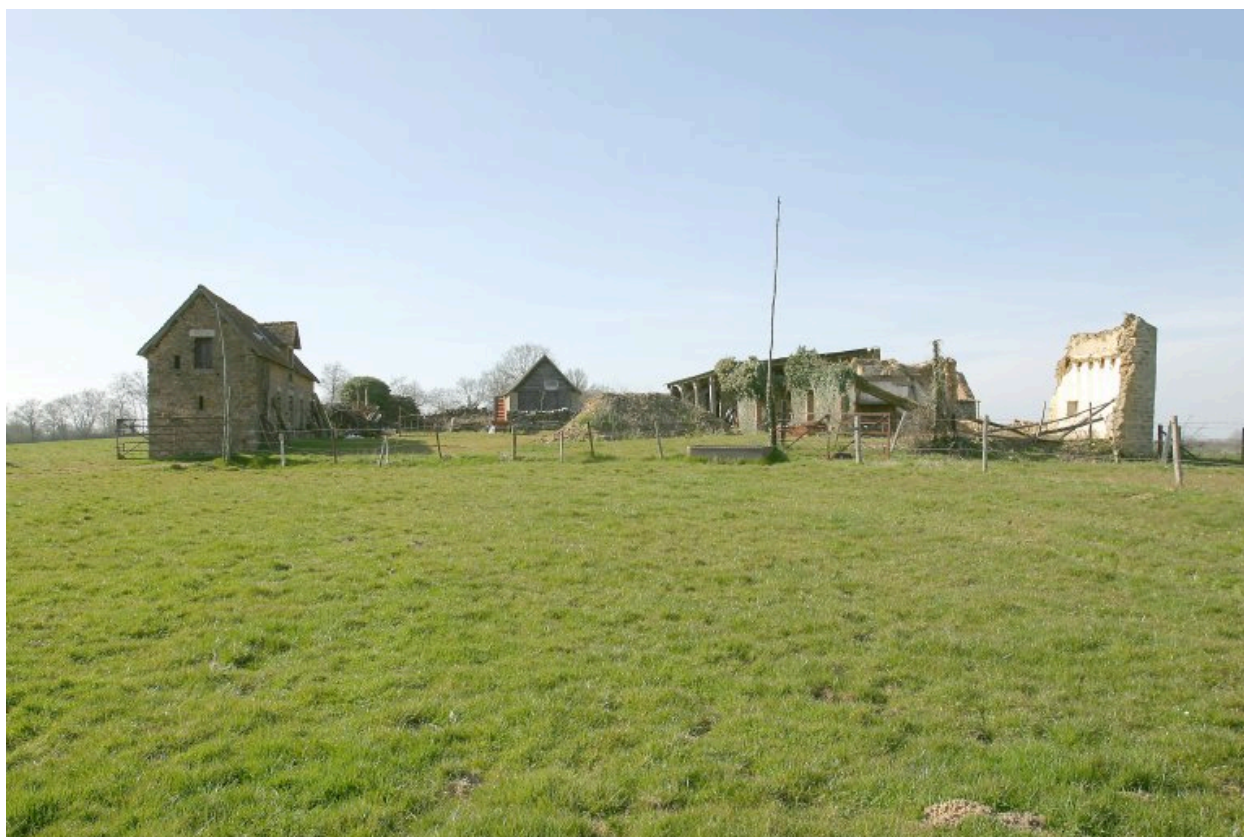
Vue d'ensemble depuis l'est. A droite,  
le logis-étable, ruiné ; à gauche,  
la porcherie ; au fond, la remise.  
Phot. François Lasa  
IVR52\_20035301334NUCA

Vue d'ensemble depuis l'est. A droite, le logis-étable, ruiné ; à gauche, la porcherie ; au fond, la remise.

L'essentiel des fonctions de la ferme de la Mercerie était réuni dans un bâtiment de plan allongé, tourné vers le sud, dont ne subsistent aujourd'hui que des pans de mur. Il est construit en moellons de grès. Dans la partie est se trouvait le logis, apparemment à deux pièces éclairées par des baies entourées de brique : la pièce plus à l'ouest, contenait le four à pain dont le foyer formait une excroissance à l'arrière du bâtiment. La partie est abritait l'étable. Son élévation principale a été entièrement abattue. La porcherie, qui est disposée parallèlement au logis, de l'autre côté du chemin est en moellons de grès foncé. Elle a un toit en tuile plate. Ses portes sont couvertes d'un linteau en pierre de taille peut-être de grès clair. La remise est située à l'ouest. Elle a une toiture en ardoise. Sa porte est surmontée d'un pignon à essentage d'ardoise. La Mercerie appartient au type IIB des fermes.

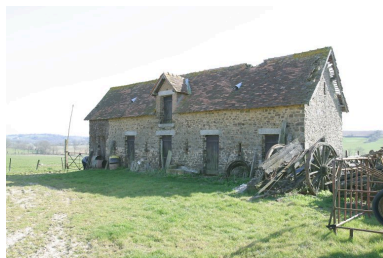
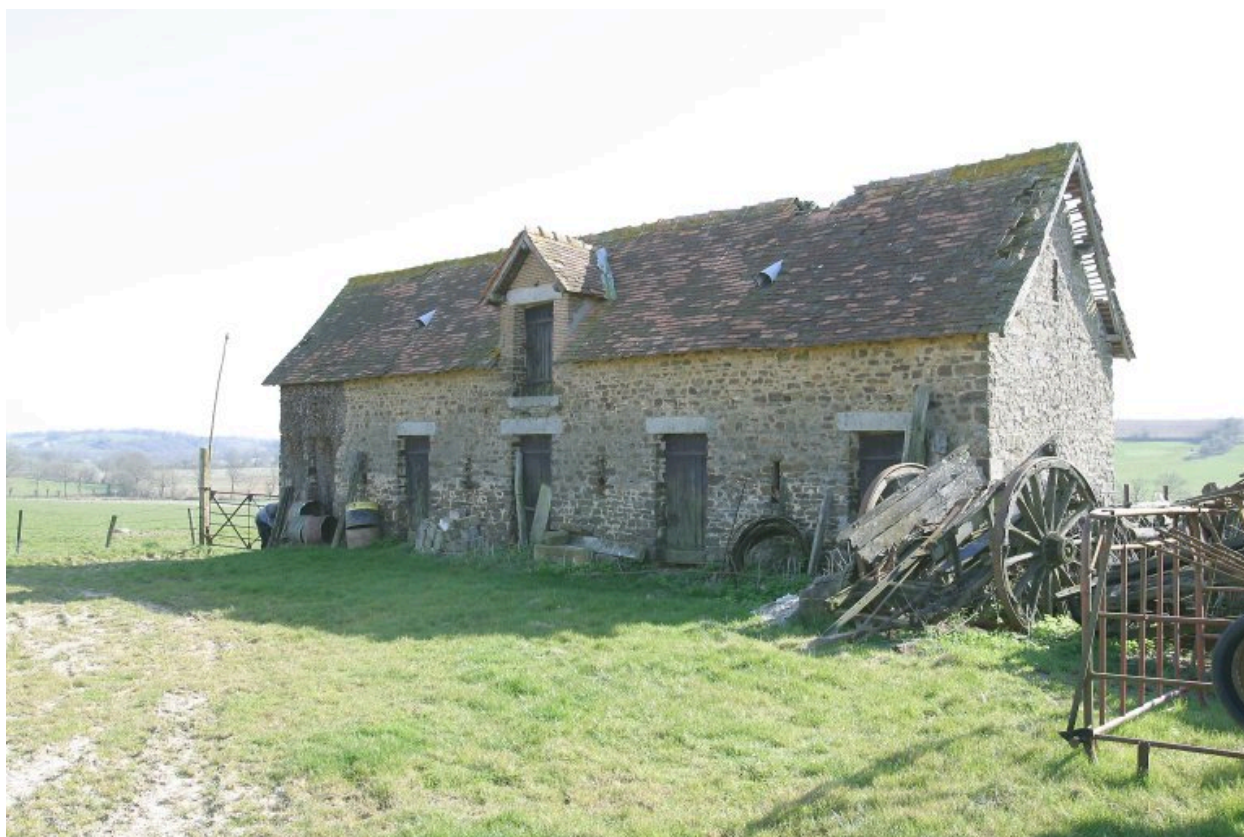
La porcherie.  
Phot. François Lasa  
IVR52\_20035301335NUCA

La porcherie.
