Pays de la Loire, Vendée
Damvix
Bourg
128 chemin du Halage

Ferme, actuellement maison ; 128 chemin du Halage

Numéro de dossier : IA85002937

Cadre de l'étude : inventaire topographique Vallée de la Sèvre Niortaise, Marais poitevin

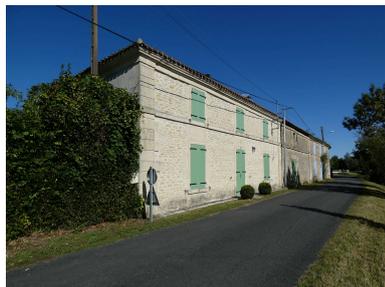
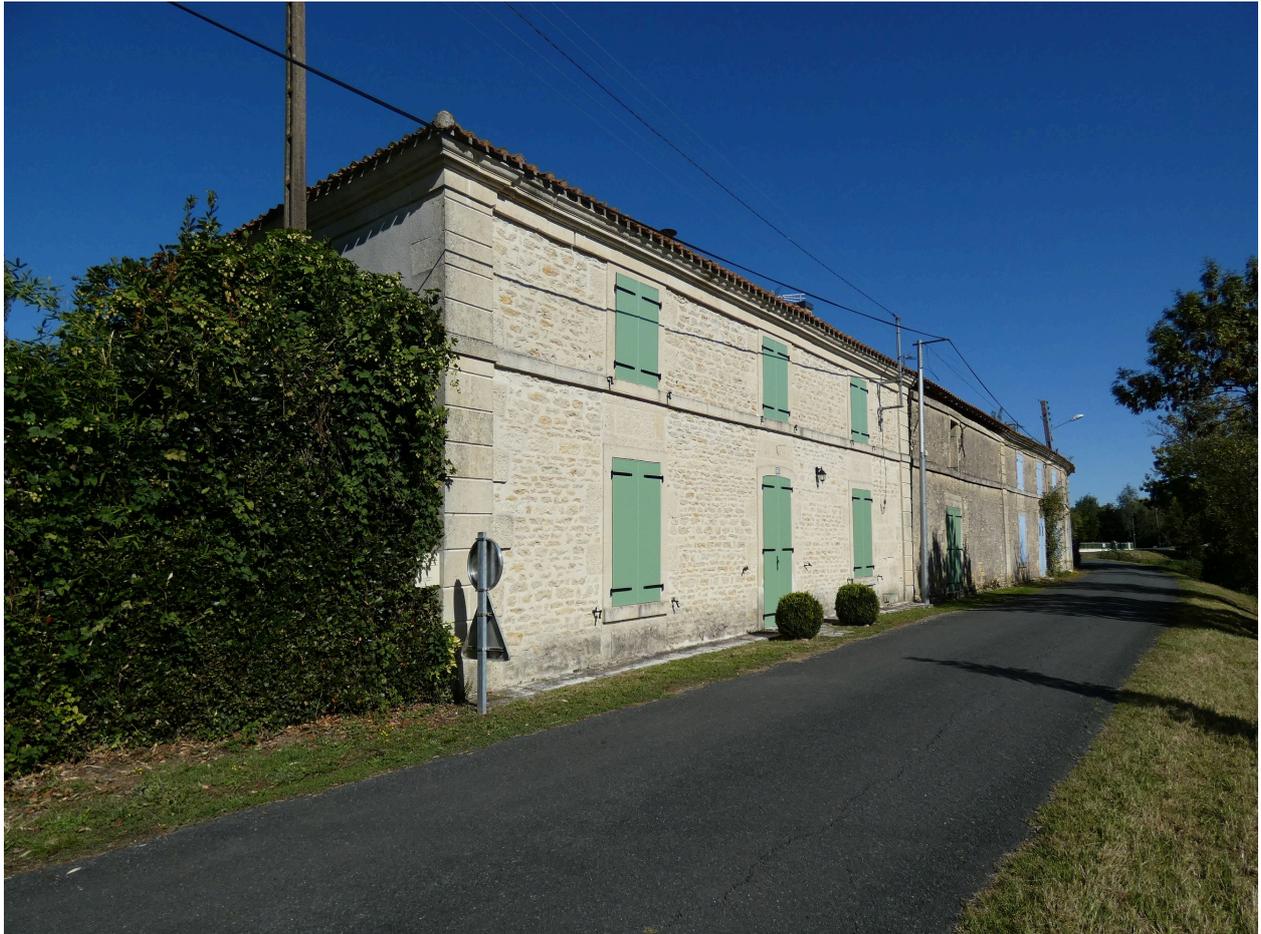
L'ancienne ferme vue depuis l'ouest.
Phot. Yannis Suire
IVR52_20228500487NUCA

L'ancienne ferme vue depuis l'ouest.

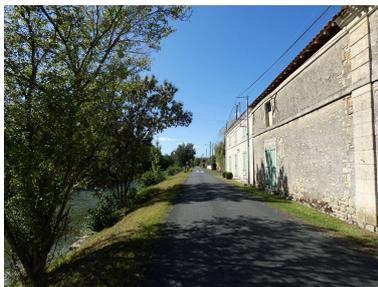
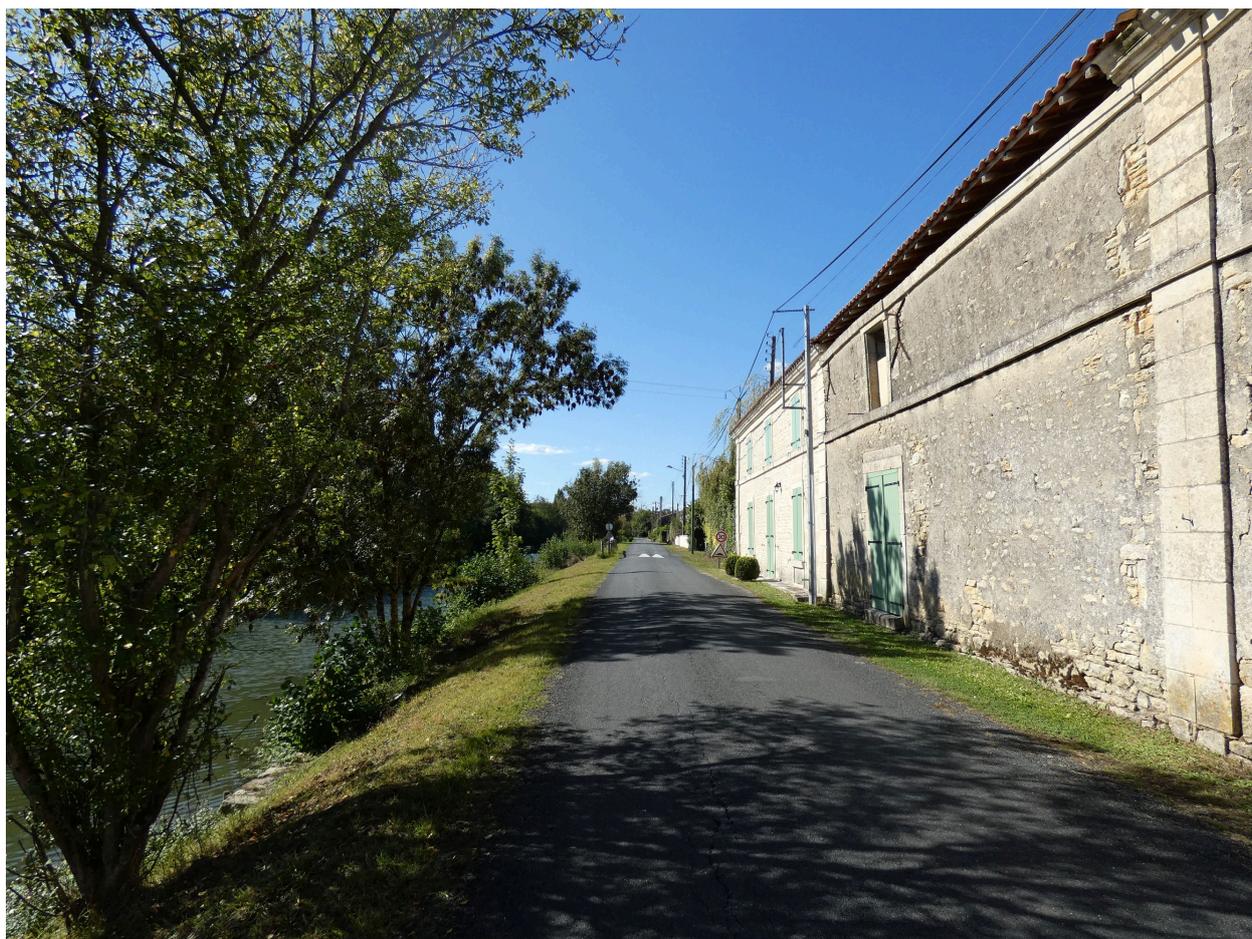
La ferme et son port entre
chemin de halage et fleuve.
Phot. Yannis Suire
IVR52_20228500489NUCA

La ferme et son port entre chemin de halage et fleuve.

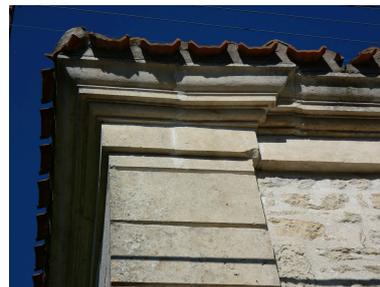
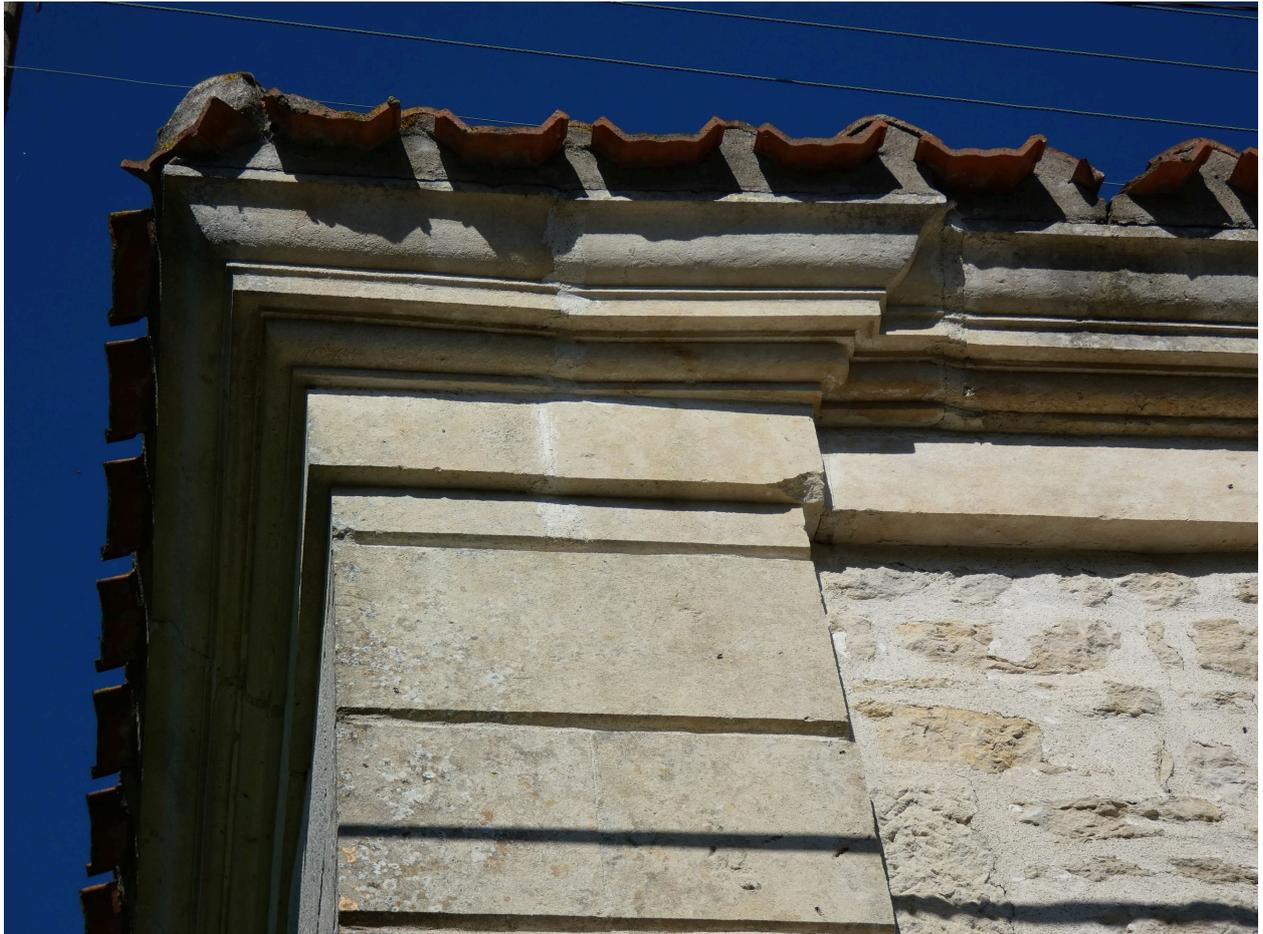
Détail d'un des deux pilastres
qui encadrent la façade du logis.
Phot. Yannis Suire
IVR52_20228500488NUCA

Détail d'un des deux pilastres qui encadrent la façade du logis.
