Pays de la Loire, Vendée  
Sainte-Radégonde-des-Noyers  
Portes des Cinq Abbés (les)

## Portes du canal des Cinq Abbés, maison de garde

Numéro de dossier : IA85000859  
Date de l'enquête initiale : 2017  
Date(s) de rédaction : 2018  
Cadre de l'étude : inventaire topographique Vallée de la Sèvre Niortaise, Marais poitevin  
Degré d'étude : étudié

Dénomination : barrage mobile  
Parties constitutantes non étudiées : dépendance

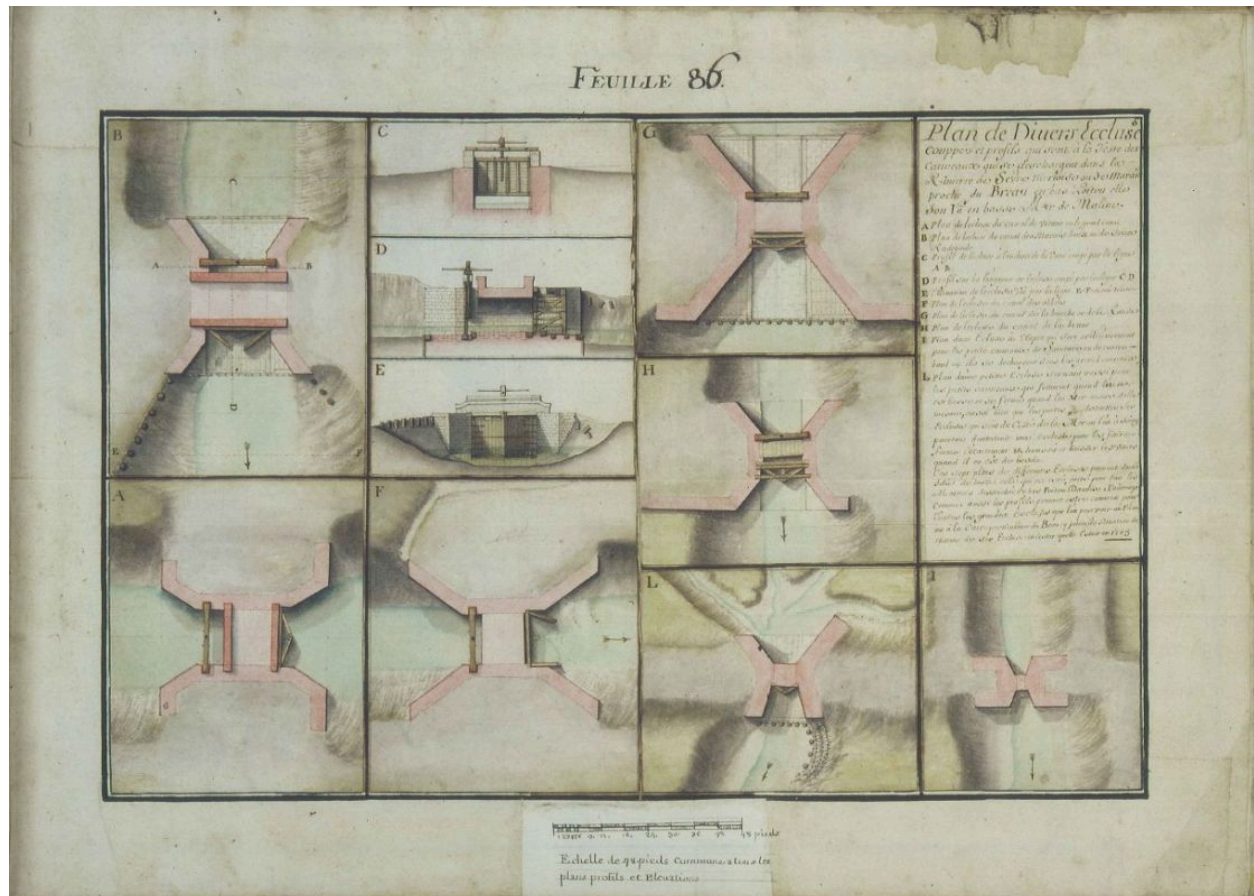
Plan de la porte du canal des Cinq Abbés, en bas (plan F), sur le plan des écluses autour de l'anse du Brault, par Claude Masse, en 1705.

Par un arrêt du Conseil du roi du 20 avril 1675, à la requête des sociétés des marais du Petit-Poitou et de Vix-Maillezais, il est décidé non seulement de procéder à un curage du Contrebot de Vix et du canal des Cinq Abbés, mais aussi de créer chacun à leur embouchure une porte destinée à empêcher le reflux de la mer, comme cela se pratique déjà pour tous les grands canaux de dessèchement. La charge financière des travaux est répartie sur tous les propriétaires de marais desséchés et communautés d'habitants des environs, ce qui occasionne un long contentieux. La nouvelle porte du canal des Cinq Abbés figure en 1704 sur une carte des environs de l'anse du Brault par Claude Masse. Elle fonctionne selon les mêmes principes que les portes voisines, dont Claude Masse établit, en 1705, un *Plan de divers ecluses coupes et profils qui sont à la teste des canneaux qui se deschargent dans la rivière de Sèvre niortoise*. L'écluse des Cinq Abbés y apparaît (repère F).

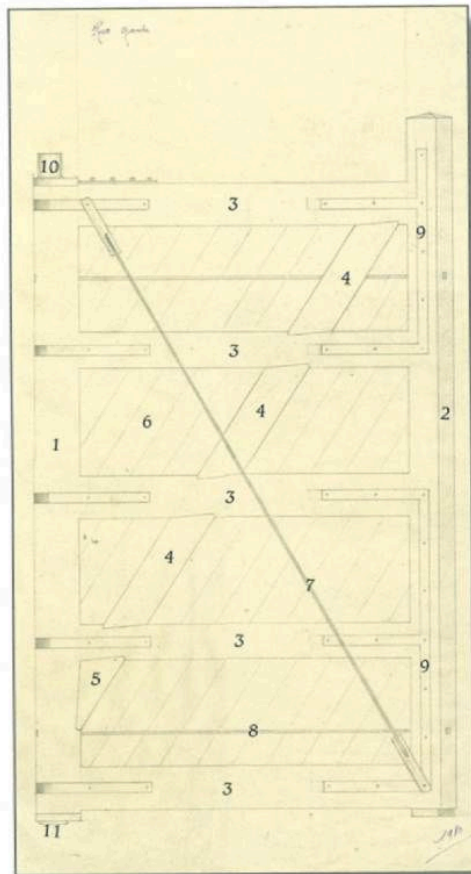
Schéma d'un vantail d'une porte à flot, par René Durand, Marans  
(d'après R. Durand, D. Bourdu, G. Barbot,  
*4 générations de charpentiers de bateaux*, Geste éd., 2012)

- 1- Poteau tourillon
- 2- Poteau busqué
- 3- Entretoises ou traverses
- 4- Faux bracons
- 5- Pied du faux bracon
- 6- Bordage
- 7- Tendeurs
- 8- Tirants
- 9- Ferrures
- 10- Ferrure de tête du poteau tourillon
- 11- Crapaudine

Tout en étant constitué de la même manière que toutes les portes qui entourent la baie de l'Aiguillon, à l'embouchure de tous les grands canaux du Marais poitevin, cet ouvrage présente la particularité d'accoler deux portes, de manière à accroître la capacité d'évacuation de l'eau. Chaque porte est un ouvrage en maçonnerie qui enjambe le canal par une arcade. Ce passage voûté, ou pertuis, supporte un pont avec parapets en pierre. Les abords de la porte, en amont comme en aval, sont renforcés par des bajoyers en pierre de taille. Côté aval, la porte à flot est équipée de deux vantaux en bois busqués, pointés vers le chenal. Fixés à la maçonnerie par des pièces en métal, ils s'ouvrent à marée basse pour laisser s'écouler l'eau acheminée par le canal, et se ferment à marée haute, sous la poussée de l'eau de la Sèvre, pour empêcher son reflux dans le canal. En position fermée, les poteaux busqués se bloquent l'un contre l'autre de manière à maintenir les vantaux pointés vers l'aval (s'ils étaient alignés, les vantaux seraient plus vulnérables à la pression de l'eau).

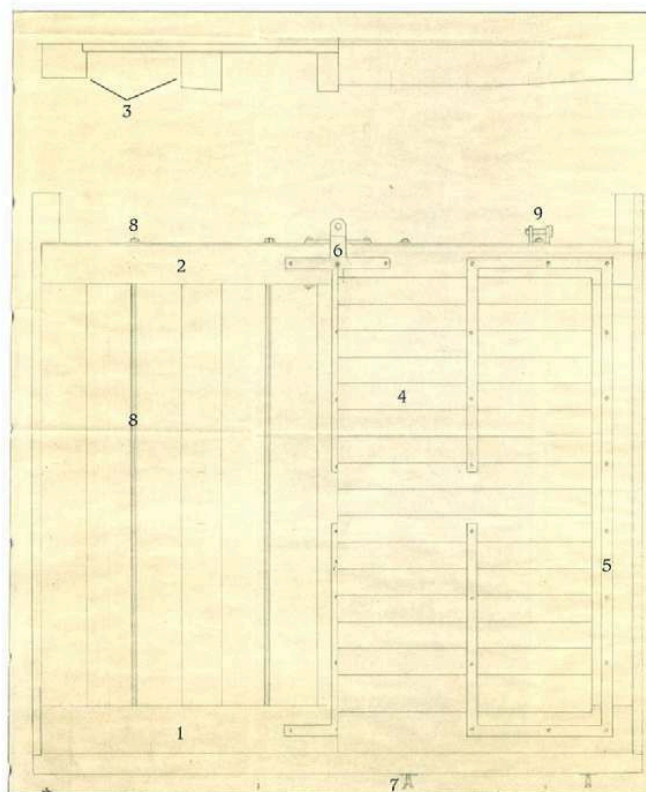
Schéma d'une vanne d'une porte à flot,  
par René Durand, Marans (d'après R. Durand,  
D. Bourdu, G. Barbot, *4 générations de  
charpentiers de bateaux*, Geste éd., 2012)

- 1- Sommier
- 2- Chapeau
- 3- Montants
- 4- Bordage ou platelage
- 5- Ferrures
- 6- Ferrures de fixation de l'axe de la crémaillère
- 7- Crampon de scellement dans le radier
- 8- Tirants métalliques
- 9- Fixation des chaînes de suspen-

En arrière, côté amont, le système est renforcé par une vanne verticale en bois, actionnée par une crémaillère à cric que soutient un portique en métal et en pierre. Cette vanne permet d'assurer l'étanchéité de la porte à marée haute, en cas de forte inondation ; mais encore à marée basse, même lorsque les vantaux sont ouverts, notamment pour retenir de l'eau dans le canal à la saison sèche.

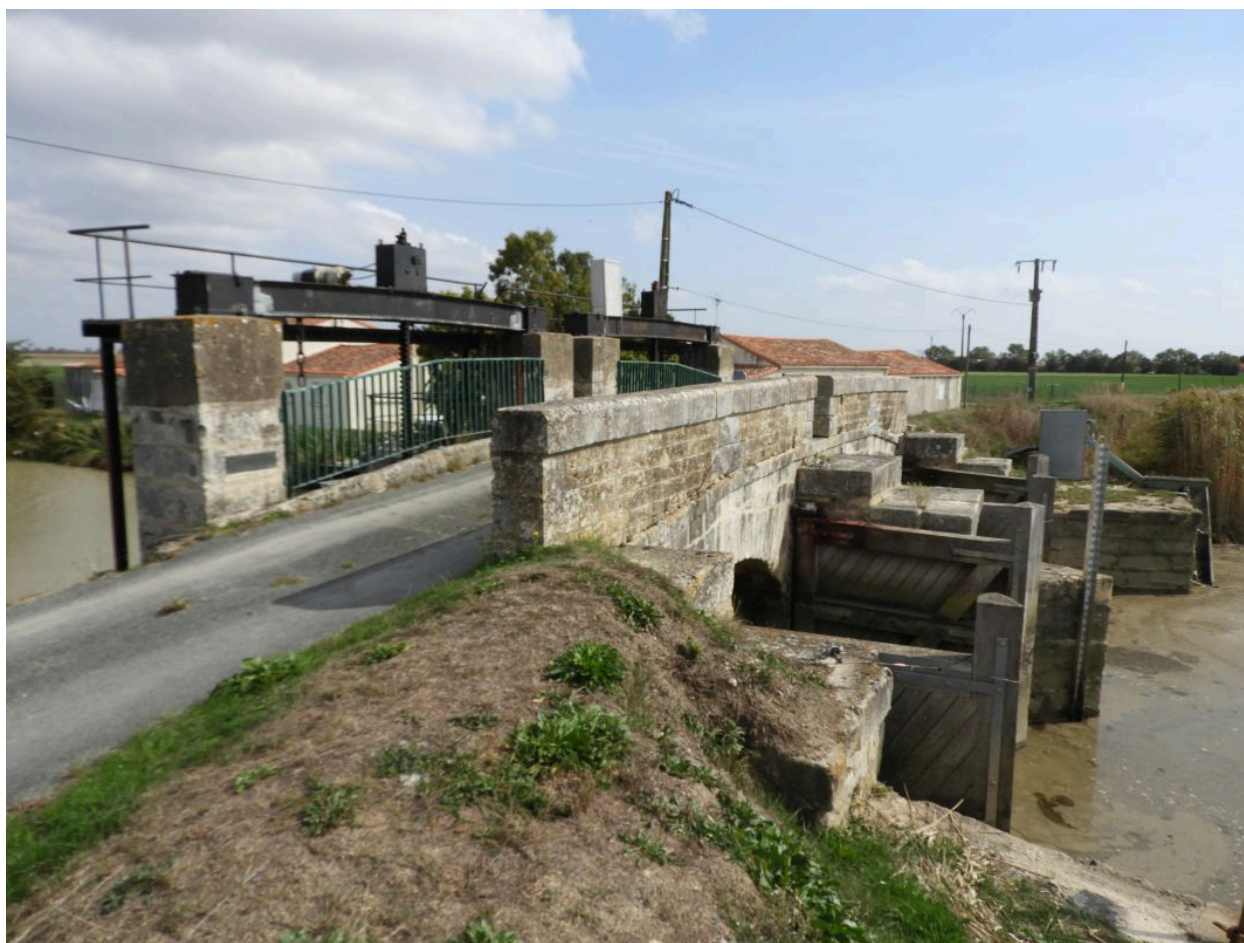
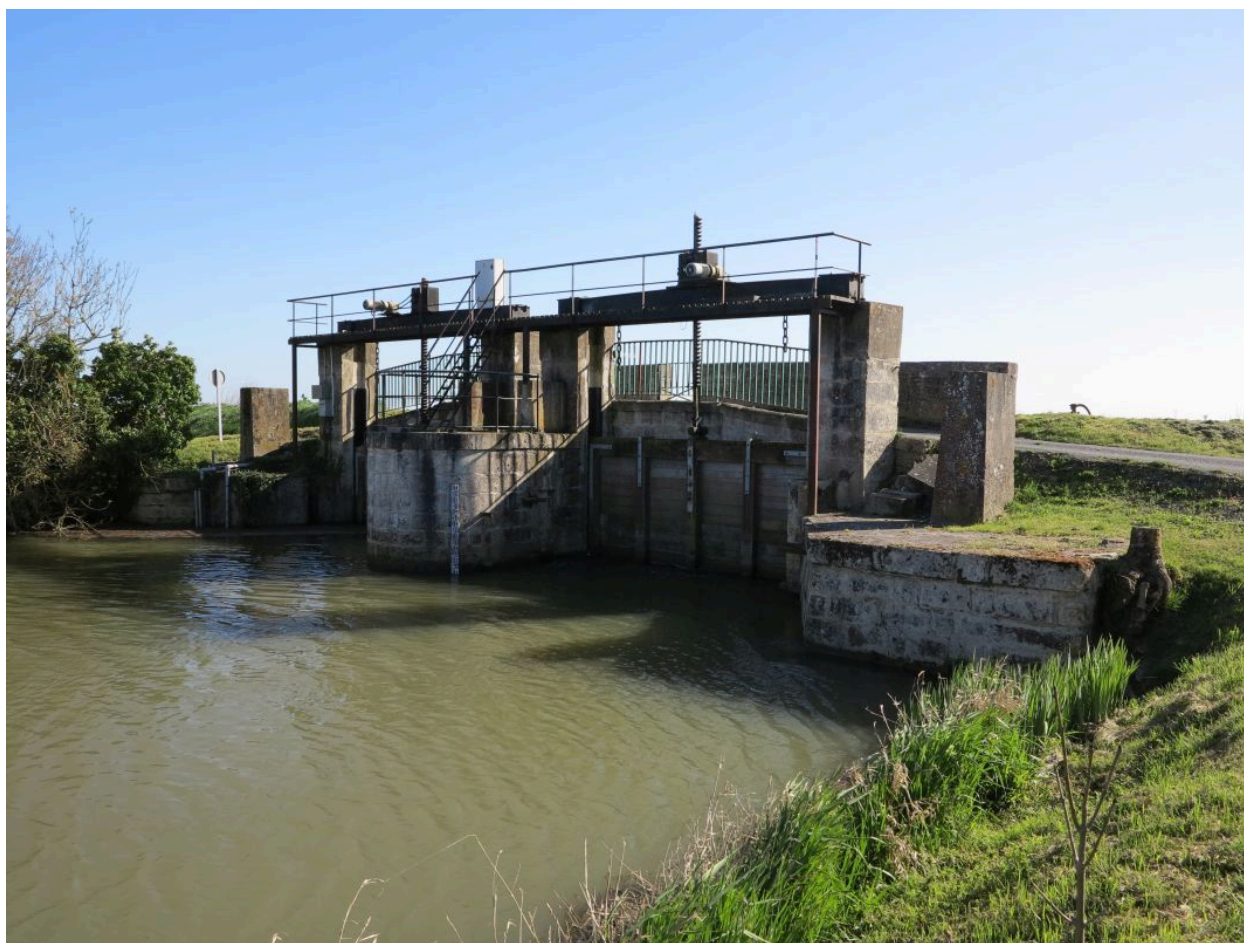
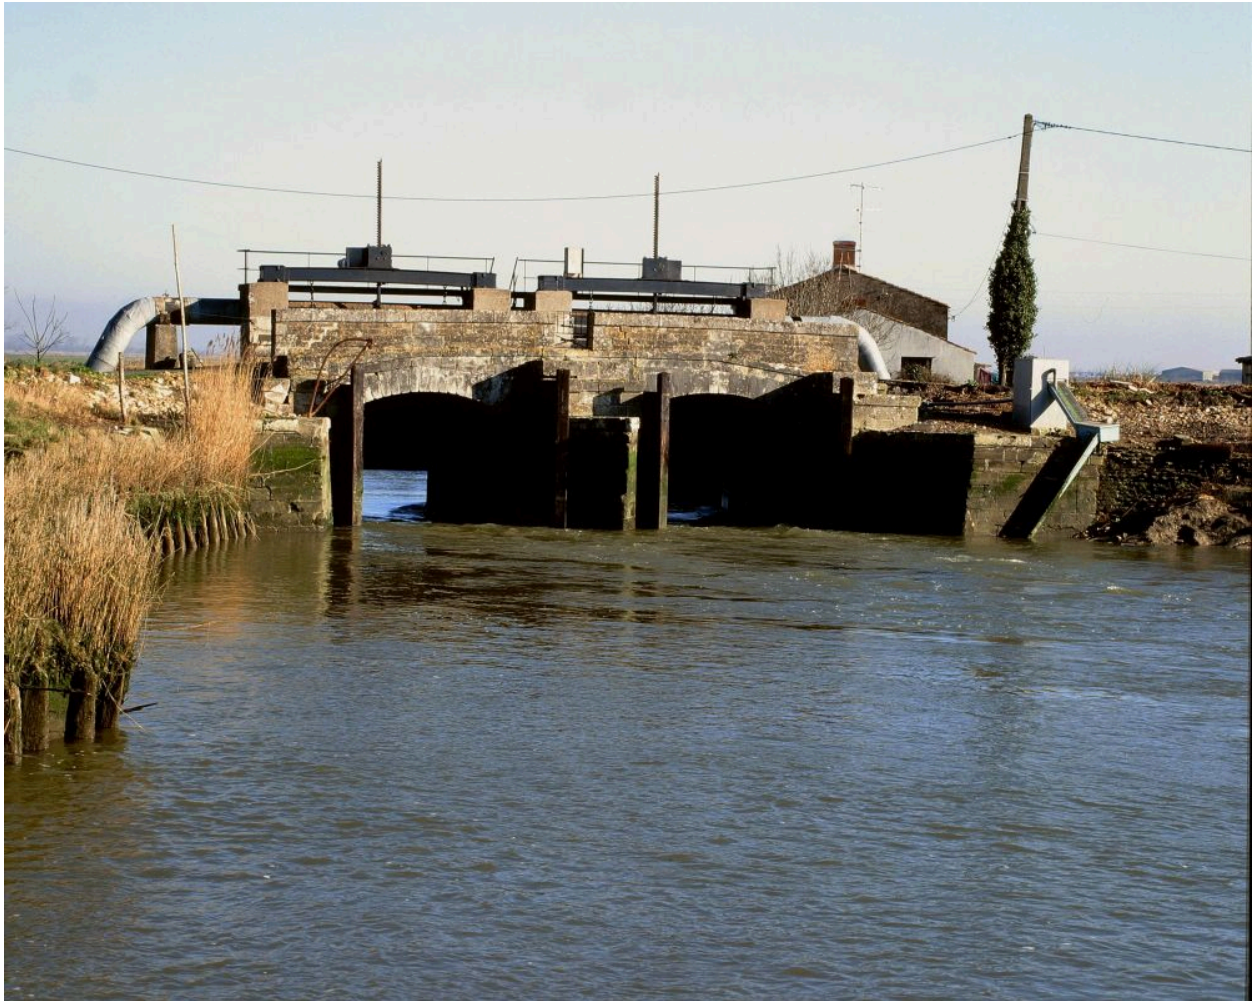
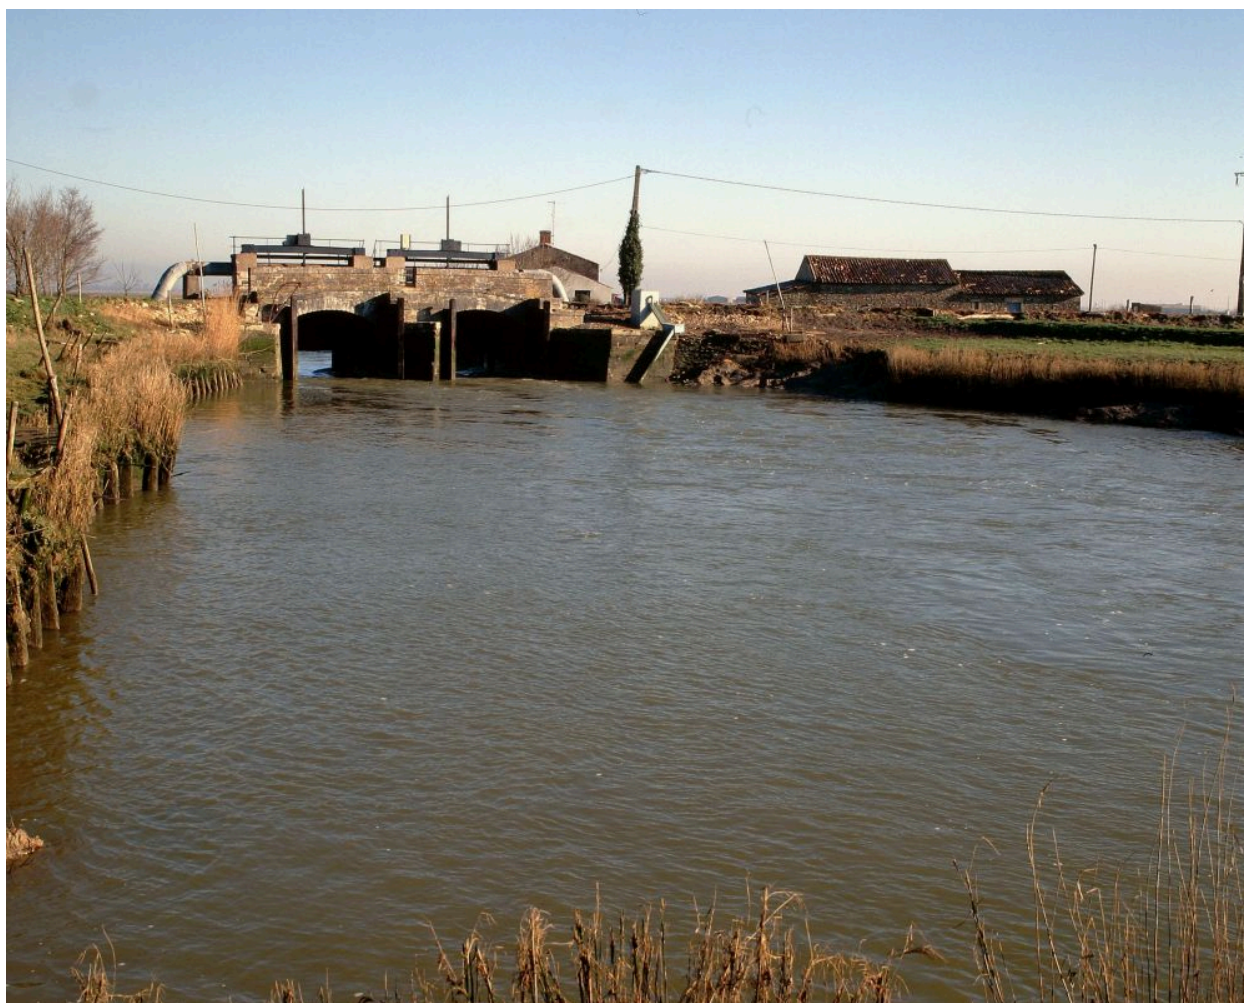
Les portes vues depuis la rive gauche, à l'ouest.

Les portes vues depuis le nord, côté amont.

Les portes vues depuis l'aval.

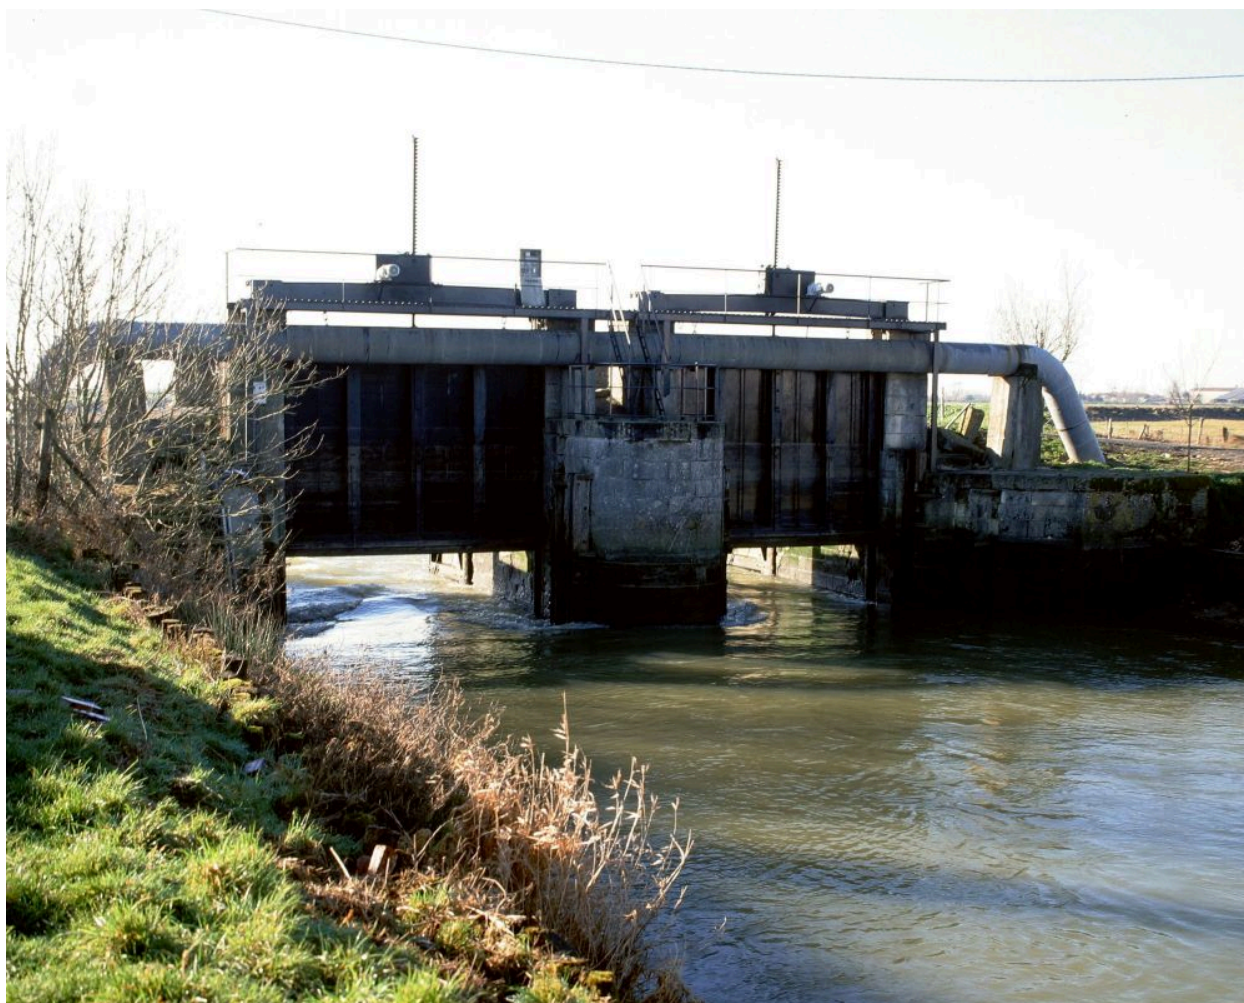
Les portes, ouvertes et vannes relevées, vues depuis l'amont.

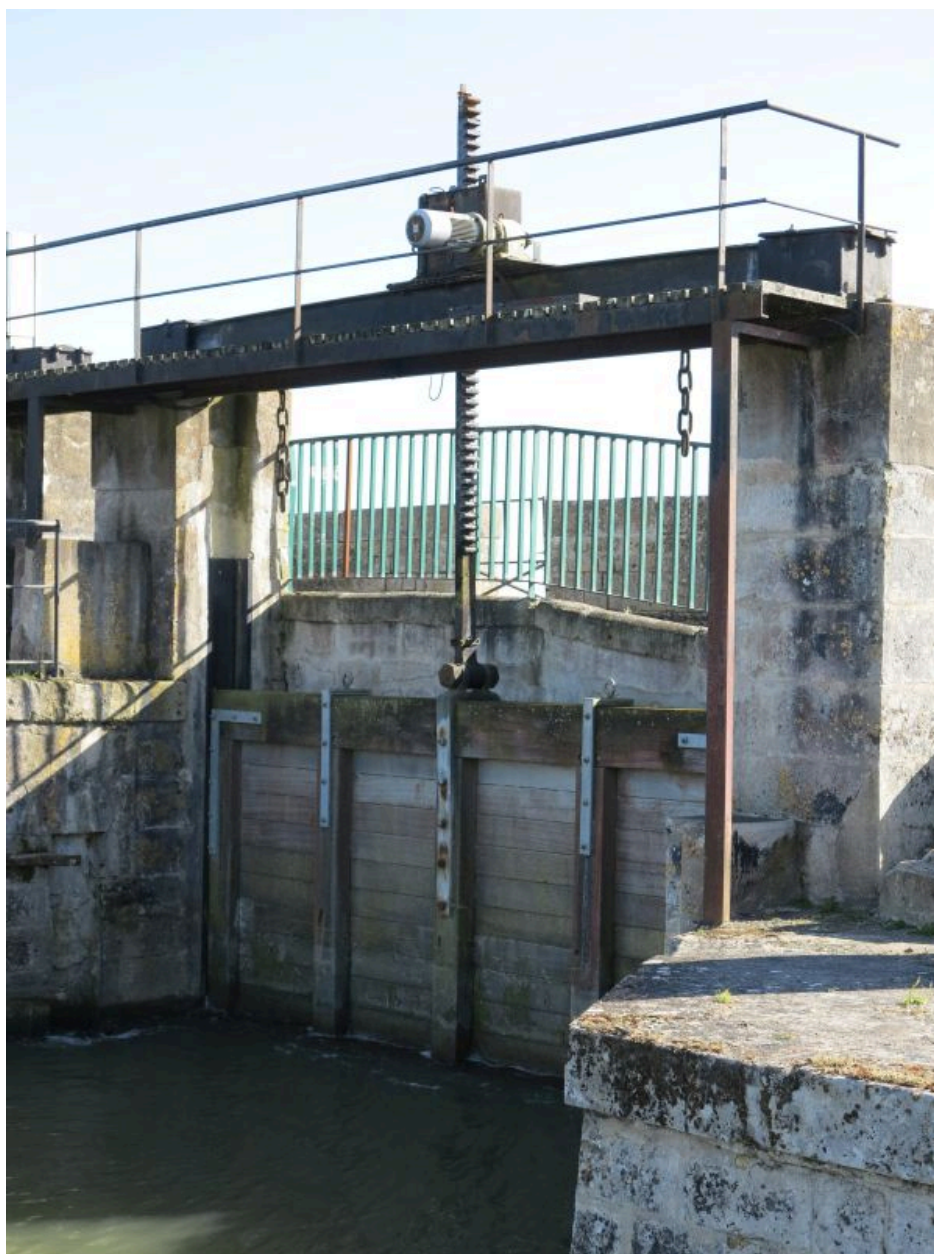
La vanne verticale à l'arrière d'une des deux portes.

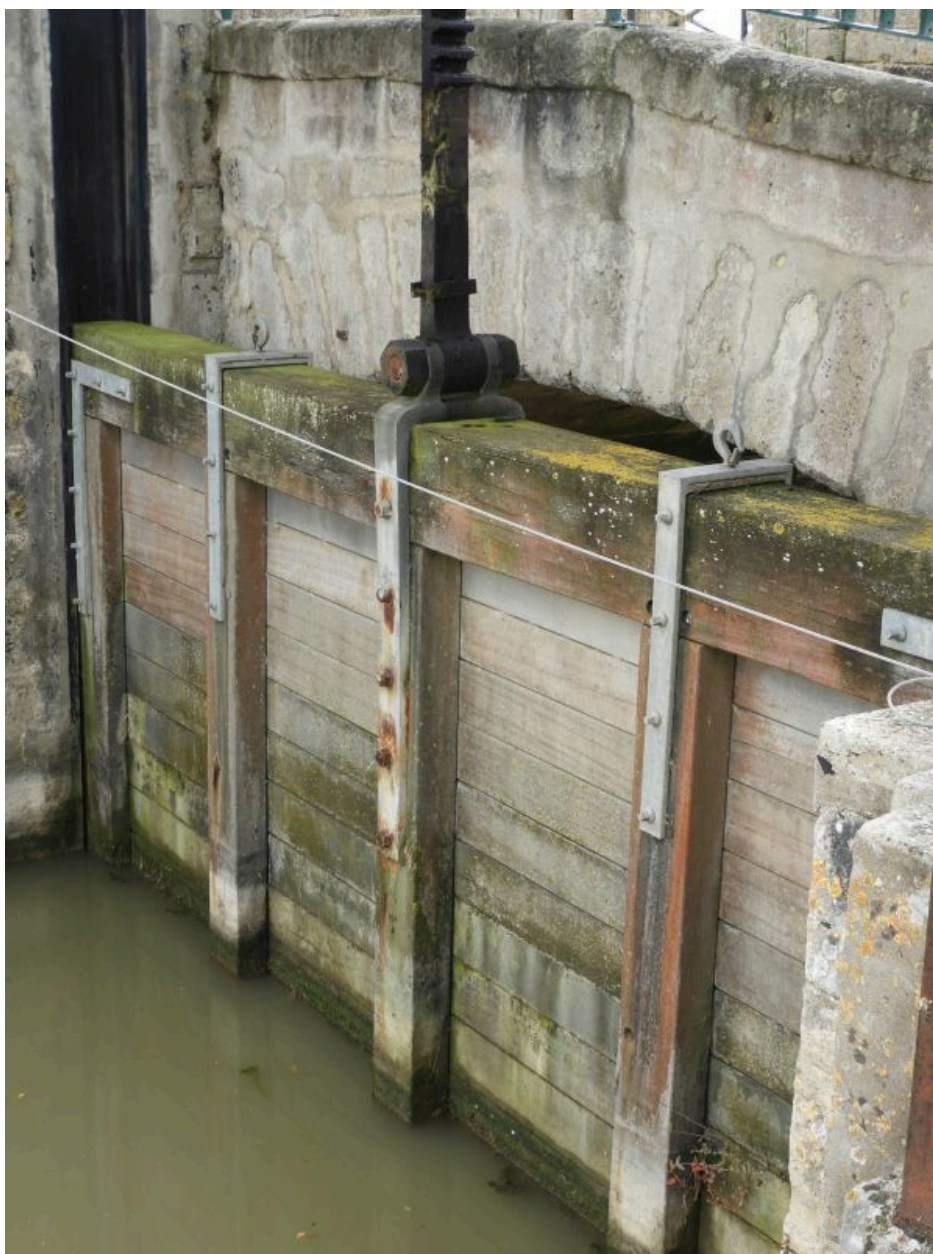
Détail de la vanne verticale.

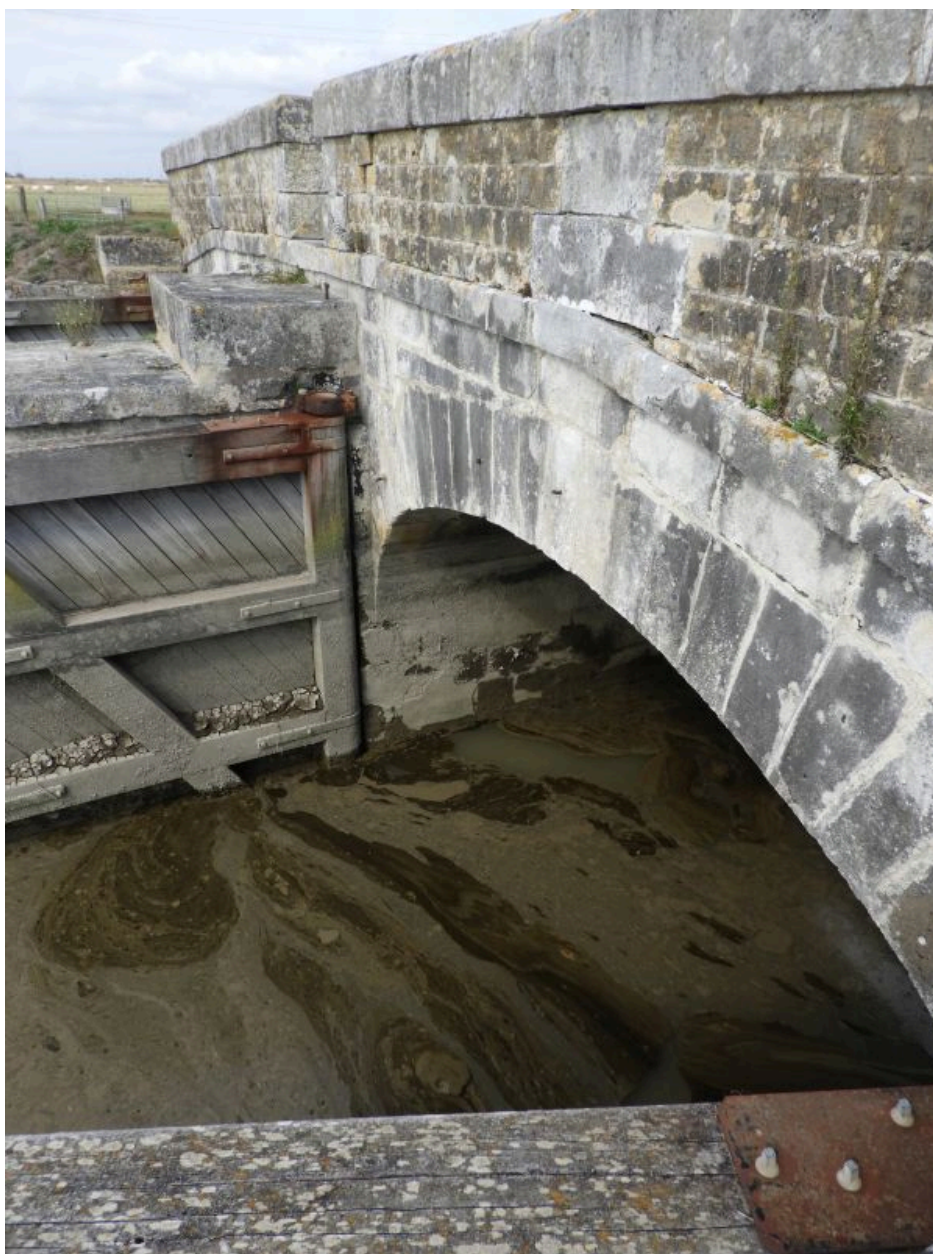
La sortie côté aval du pertuis de la porte est.

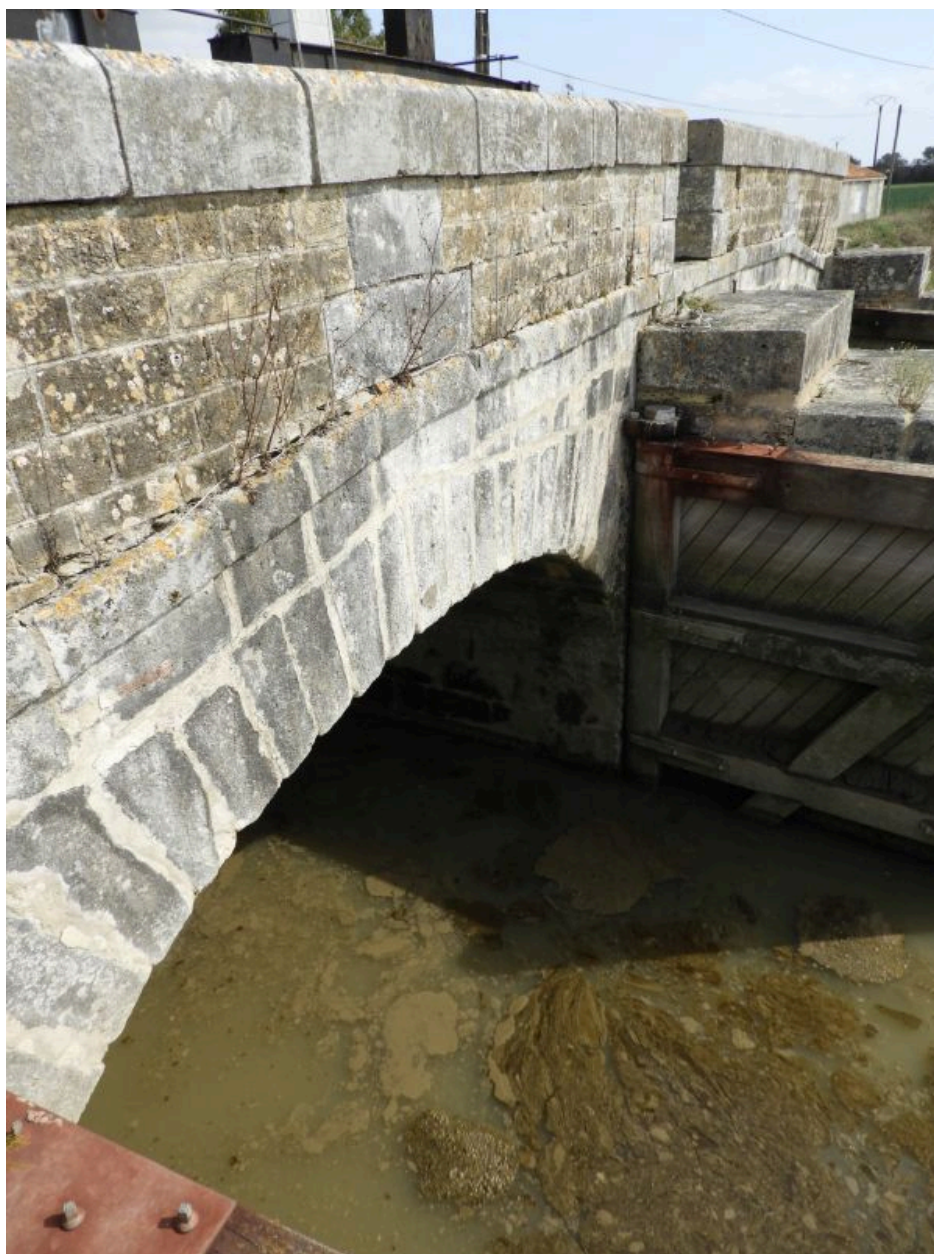
La sortie côté aval du pertuis de la porte ouest.

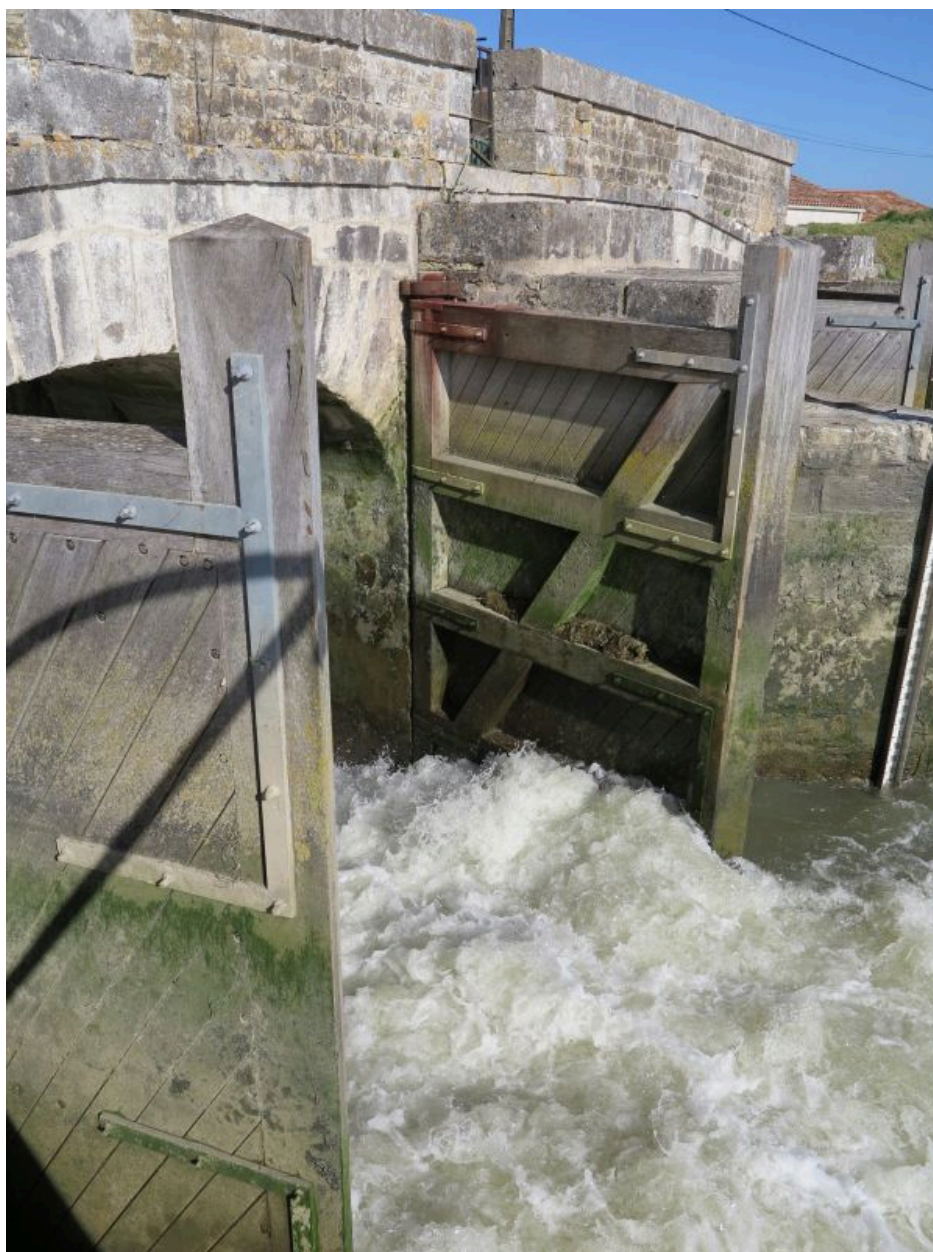
La sortie côté aval du pertuis de la porte ouest. l'eau s'évacuant à travers la porte ouverte.

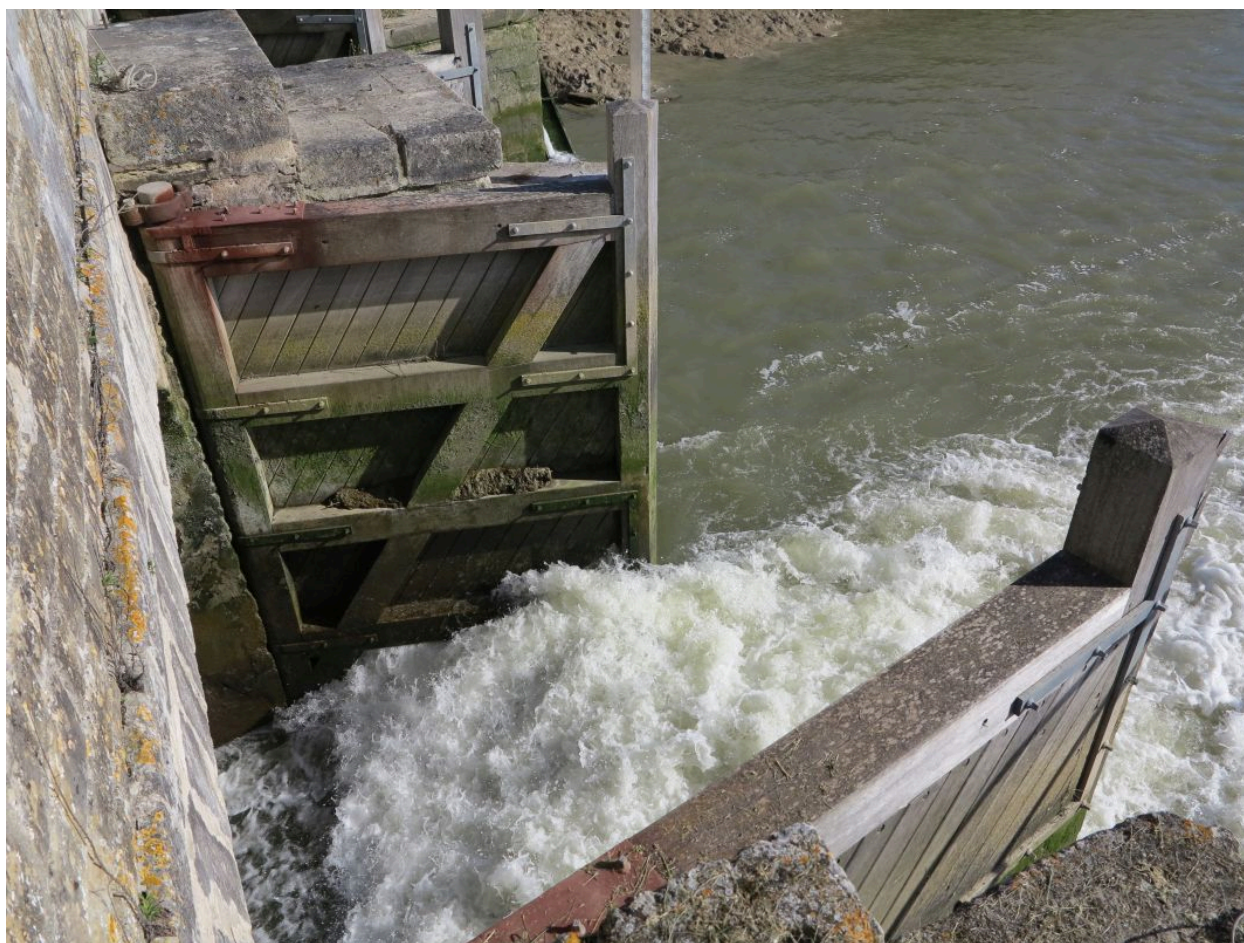
Les battants ouverts de la porte ouest, laissant l'eau s'évacuer.

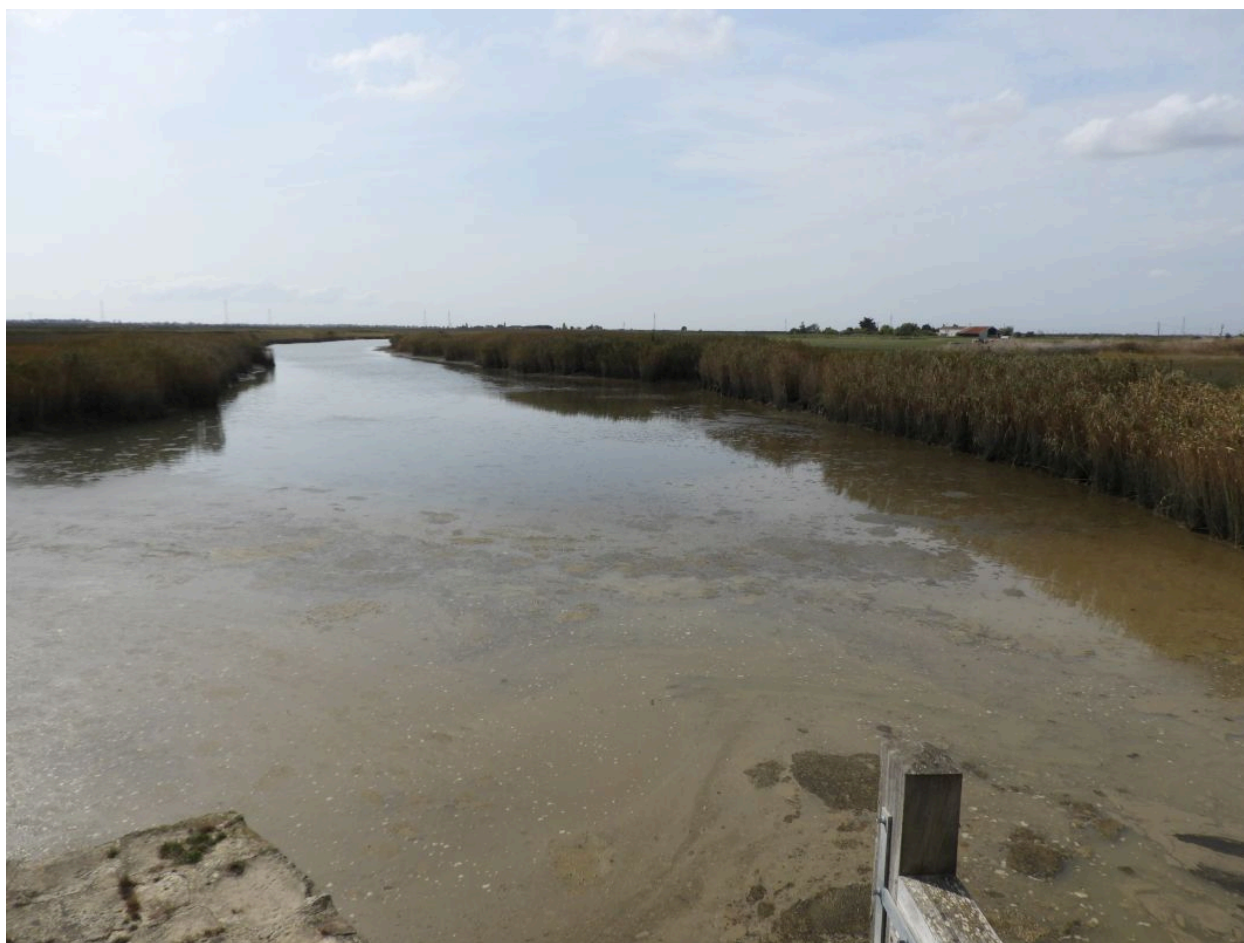
Le chenal en aval des portes.

Les portes se trouvent à l'embouchure du canal des Cinq Abbés. Les eaux drainées par le canal passent à travers elles pour se déverser dans un chenal long de 750 mètres, qui va se jeter dans l'anse du Brault, une des dernières boucles de la Sèvre Niortaise avant la baie de l'Aiguillon.

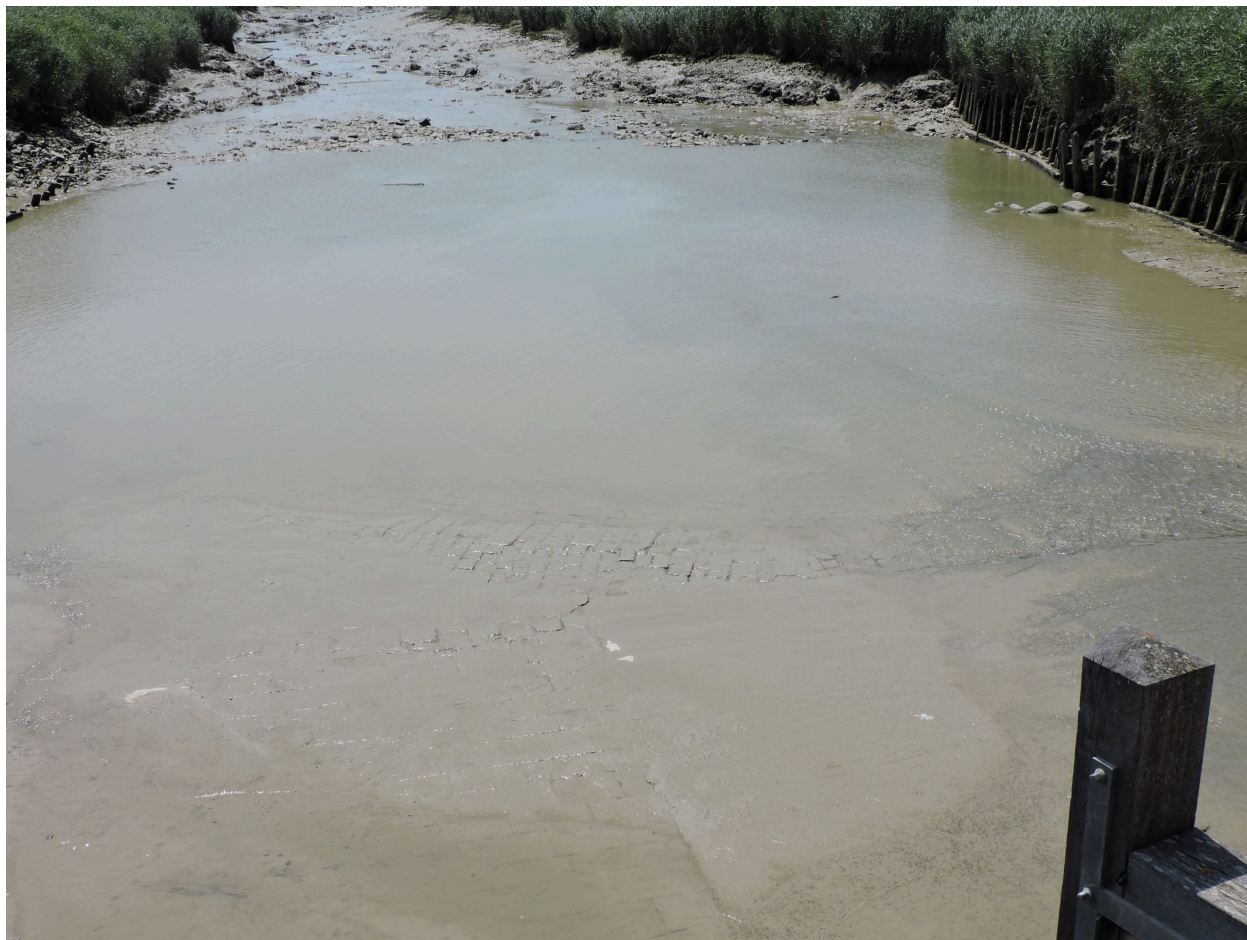
Le radier en pierre affleurant dans le chenal en aval des portes, à marée basse.

La réorganisation de la gestion du canal, avec la création, en 1813, de la Société des canaux des Cinq Abbés et des Hollandais, permet de procéder à d'importants travaux dans les années qui suivent. Le 15 mai 1813, une des premières décisions de la toute jeune Société est de reconstruire la porte de manière à augmenter le débouché du canal, insuffisant pour absorber tout les eaux des marais en amont, ce dont se plaignent souvent les riverains (à Nalliers et Vouillé-les-Marais notamment). En 1816, le projet de construction non pas d'une mais de deux portes est présenté par l'ingénieur des Ponts et chaussées Salomon. Les travaux sont adjugés le 15 juin 1821 à Daviaud et Perrocheau, entrepreneurs aux Sables-d'Olonne. Les travaux commencent le 5 mai 1822, sous la direction de Salomon. Ils sont toutefois plus difficiles que prévu, en raison de l'inconsistance du sol, comme l'indique un rapport du préfet de la Vendée en date du 20 juin 1822. Alors que l'on prévoyait un simple système de pilotis, il est décidé d'ajouter un radier sur lequel reposeront les nouvelles portes, comme du reste le faisait l'ancienne porte.
