Pays de la Loire, Mayenne
Le Housseau-Brétignolles
Bourg de Brétignolles-le-Moulin
22 rue des Vallées

Presbytère de Brétignolles-le-Moulin, actuellement maison

Numéro de dossier : IA53004350
Date de l'enquête initiale : 2017
Date(s) de rédaction : 2021
Cadre de l'étude : inventaire topographique Canton de Lassay-les-Châteaux
Degré d'étude : étudié

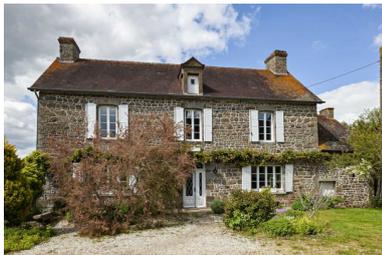
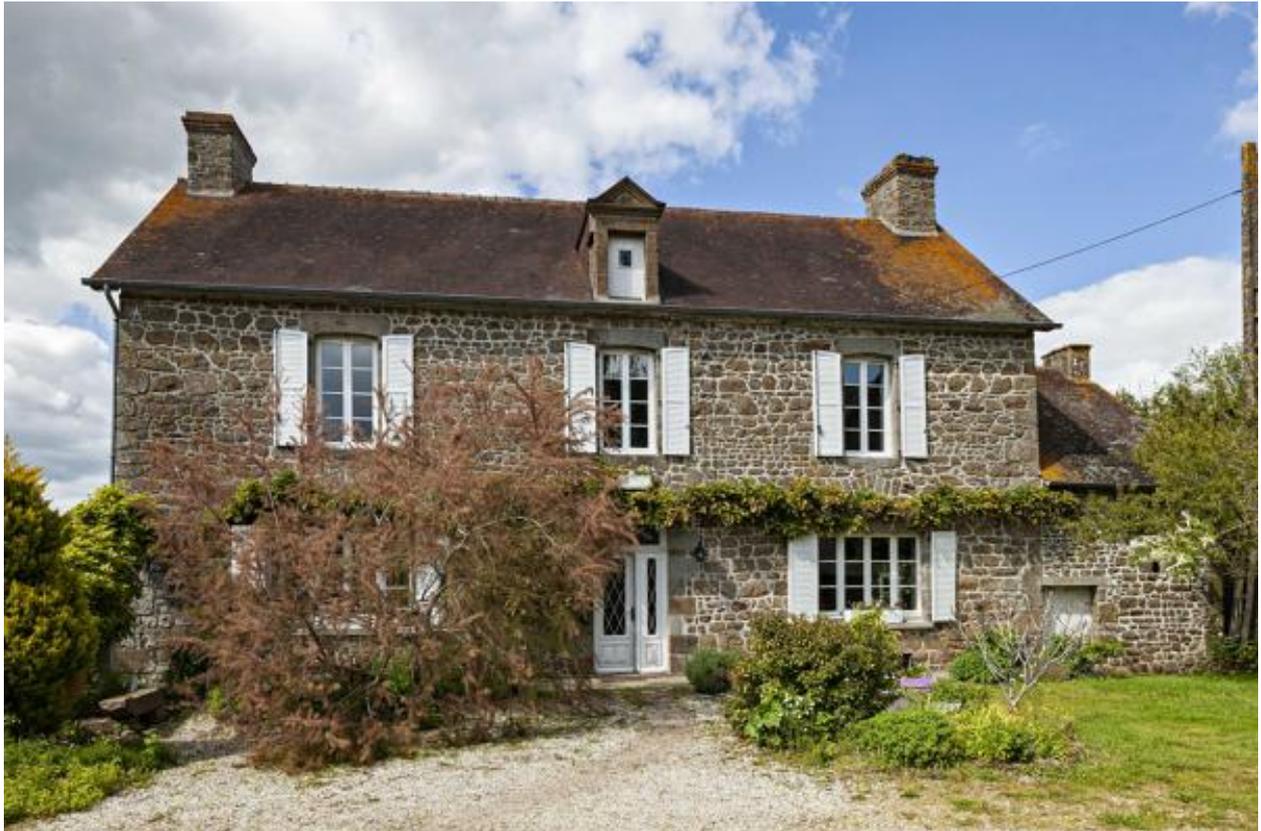
Presbytère, façade sud.
Phot. Yves Guillotin
IVR52_20215300644NUCA

Presbytère, façade sud.

Le presbytère de Brétignolles-le-Moulin a néanmoins été en grande partie reconstruit dans la seconde moitié du XVIIIe siècle, comme l'indique une datée portée sur l'ancien linteau de porte, dont la seconde partie est devenue illisible. Démonté, ce linteau est actuellement conservé dans le jardin de la maison. Cette datation est confortée par les linteaux de fenêtres à arc segmentaire de la façade nord et du premier étage de la façade sud, caractéristiques de cette période.

Orienté est-ouest et de plan rectangulaire, il est haut d'un étage et long de trois travées. Ses baies sont presque toutes surmontées de linteaux de granit à arc segmentaire. Son escalier se trouve dans la travée centrale, côté nord.

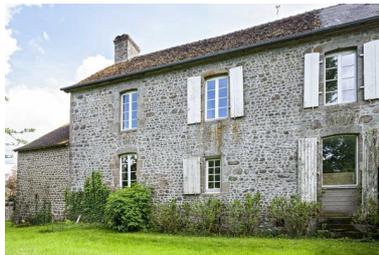
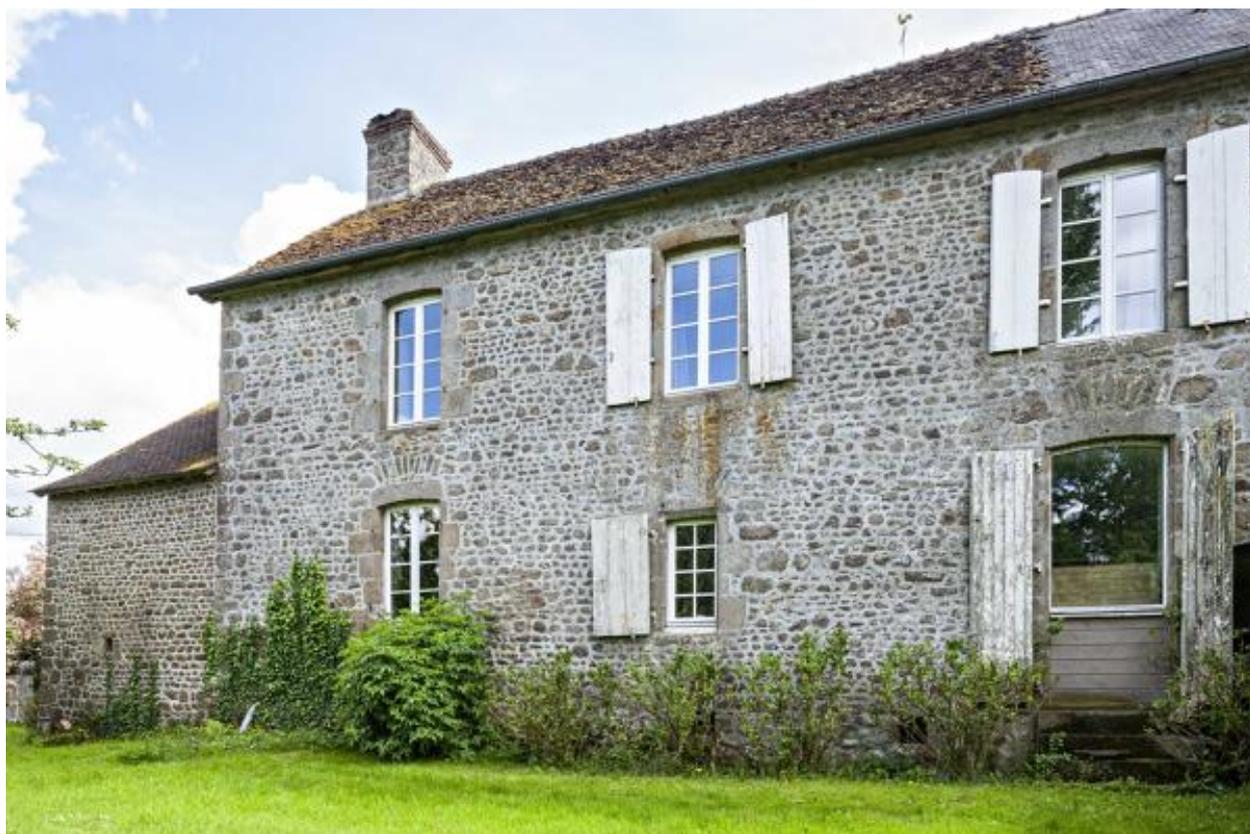
Presbytère, façade nord.
Phot. Yves Guillotin
IVR52_20215300646NUCA

Presbytère, façade nord.

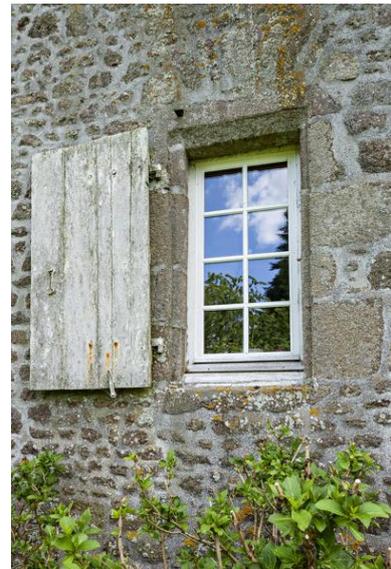
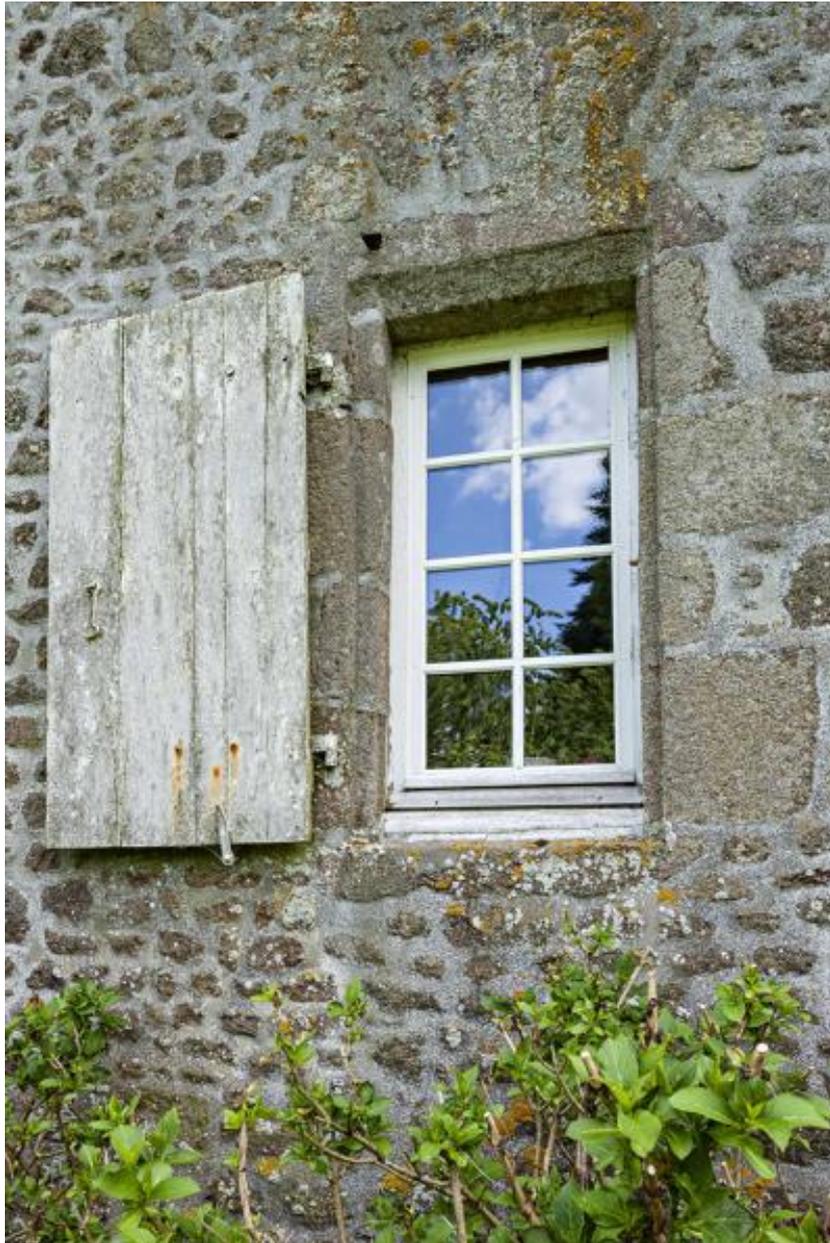
Presbytère, façade nord, détail de la baie centrale du rez-de-chaussée.
Phot. Yves Guillotin
IVR52_20215300647NUCA

Presbytère, façade nord, détail de la baie centrale du rez-de-chaussée.
