Pays de la Loire, Sarthe  
Courdemanche  
16 rue du Collège

## Maison, 16 rue du Collège

Numéro de dossier : IA72059765  
Date de l'enquête initiale : 2025  
Date(s) de rédaction : 2026  
Cadre de l'étude : inventaire topographique Forêt de Bercé  
Degré d'étude : étudié

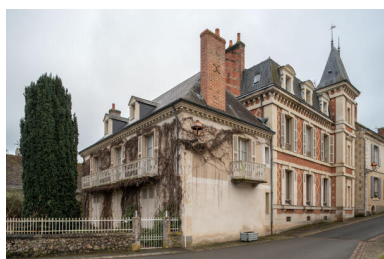
IVR52\_20267200099NUCA

Vue d'ensemble.

L'édifice est composé de deux corps de bâtiment bien distincts. Celui donnant sur la rue de l'Étangsort est construit en moellons enduits et chaînes en pierres de taille calcaires ; l'autre, donnant sur la rue du Collège, est construit en briques et chaînes en pierres de taille calcaires. Les deux corps sont dotés d'un rez-de-chaussée-surélevé, d'un étage carré et d'un étage de comble, quoique leurs hauteurs diffèrent sensiblement d'un corps à l'autre.

La façade du corps de bâtiment donnant sur la rue de l'Étangsort est rythmée par trois travées régulières ; celle du corps de bâtiment donnant sur la rue du Collège par cinq travées dont l'une est marquée par la présence d'une tour carrée en saillie sur la rue. Le couronnement du corps donnant sur la rue de l'Étangsort est orné d'une corniche à modillons ; celui du corps donnant sur la rue du Collège d'une corniche à consoles. Les lucarnes sont ornées de frontons courbes. Tous les encadrements de baies sont en pierres de taille calcaires.

Le corps donnant sur la rue de l'Étangsort est doté d'un toit à croupes ; l'autre d'un toit brisé ainsi que d'un toit à croupes coiffant la tour ; toutes les toitures sont couvertes d'ardoises.

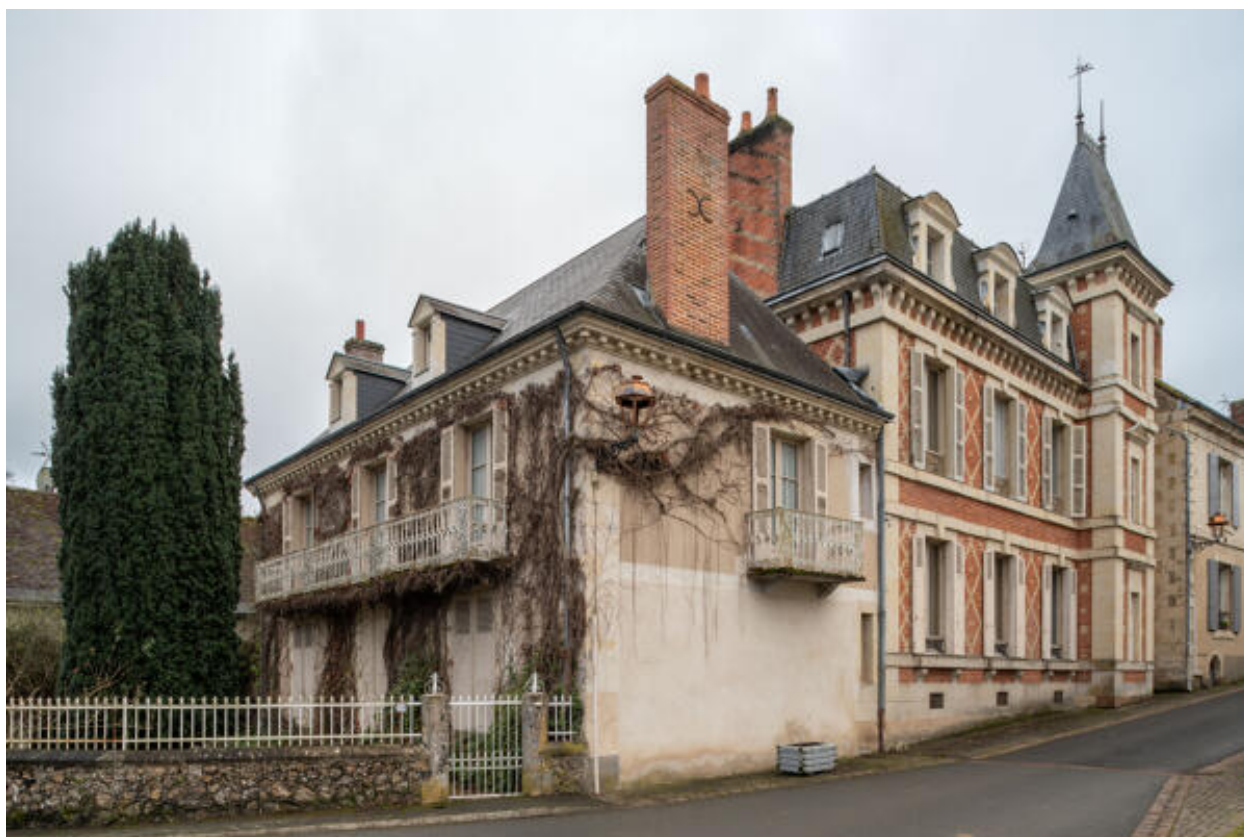
IVR52\_20267200099NUCA

Vue d'ensemble.
