## Ferme, le Pont aux chèvres, 20 rue du Pont-aux-chèvres

Numéro de dossier : IA85002314  
Date de l'enquête initiale : 2019  
Date(s) de rédaction : 2019  
Cadre de l'étude : inventaire topographique Vallée de la Sèvre Niortaise, Marais poitevin  
Degré d'étude : recensé

Dénomination : ferme  
Parties constituantes non étudiées : cour, jardin, puits, grange, étable

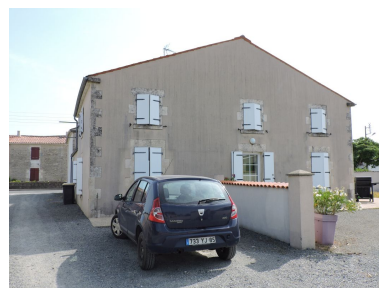
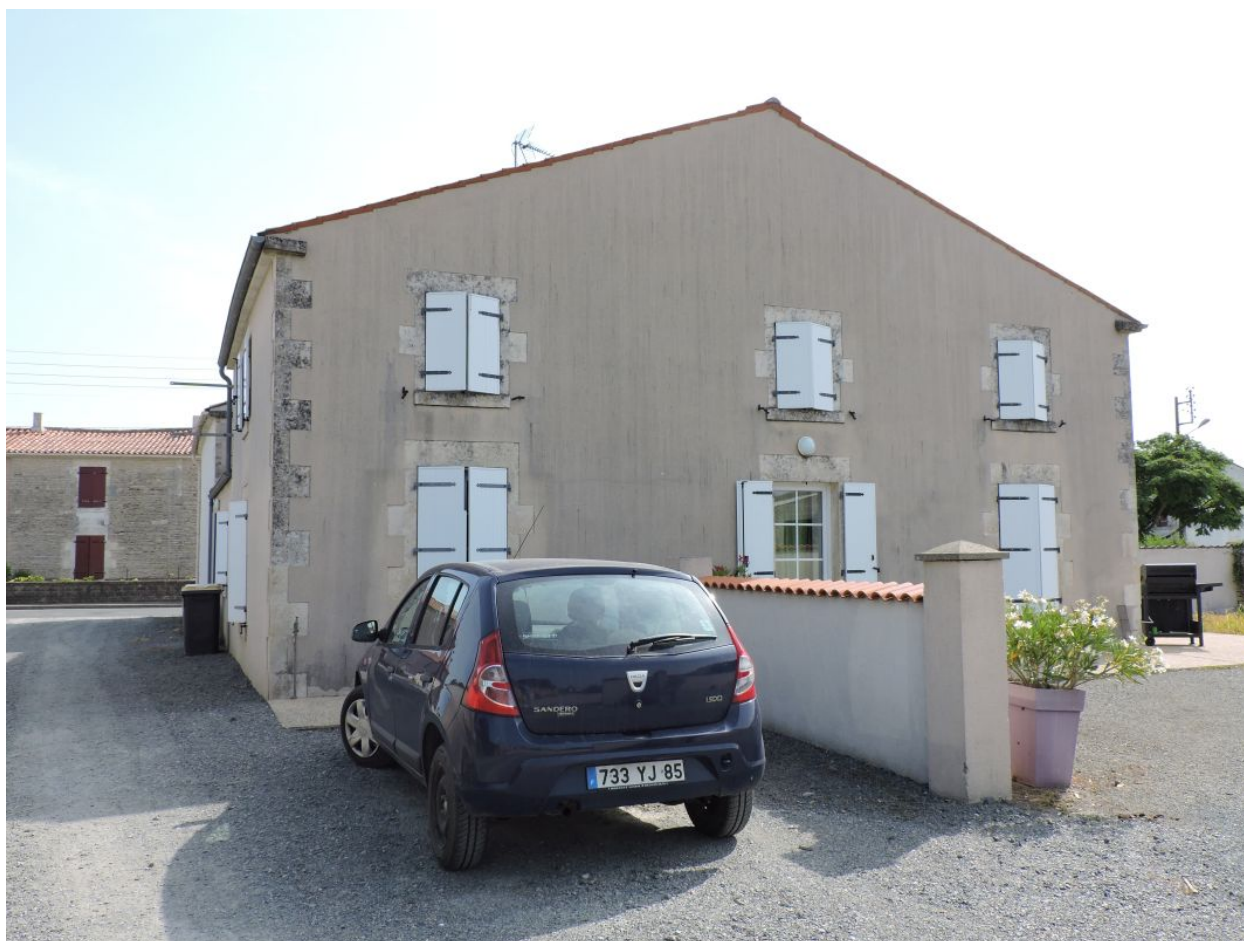
IVR52\_20198502558NUCA

Le logis vu depuis le sud-ouest.

Cette ferme, encore en activité, comprend un logis et une cour dans laquelle se trouvait, sur le côté ouest, une grange-étable. Le logis présente sa façade sur le mur pignon. On y dénombre trois travées d'ouvertures. Au sud-ouest de la cour prend place un imposant puits couvert ou puits coiffé, abrité sous un édicule en moellons, de forme conique.

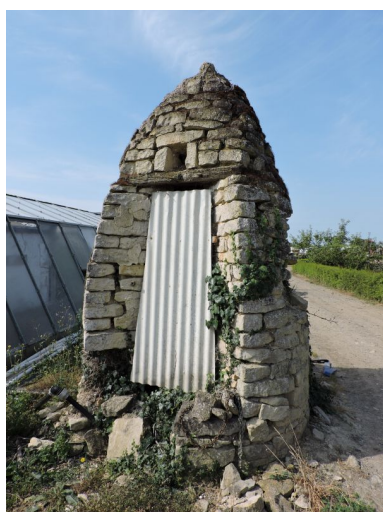
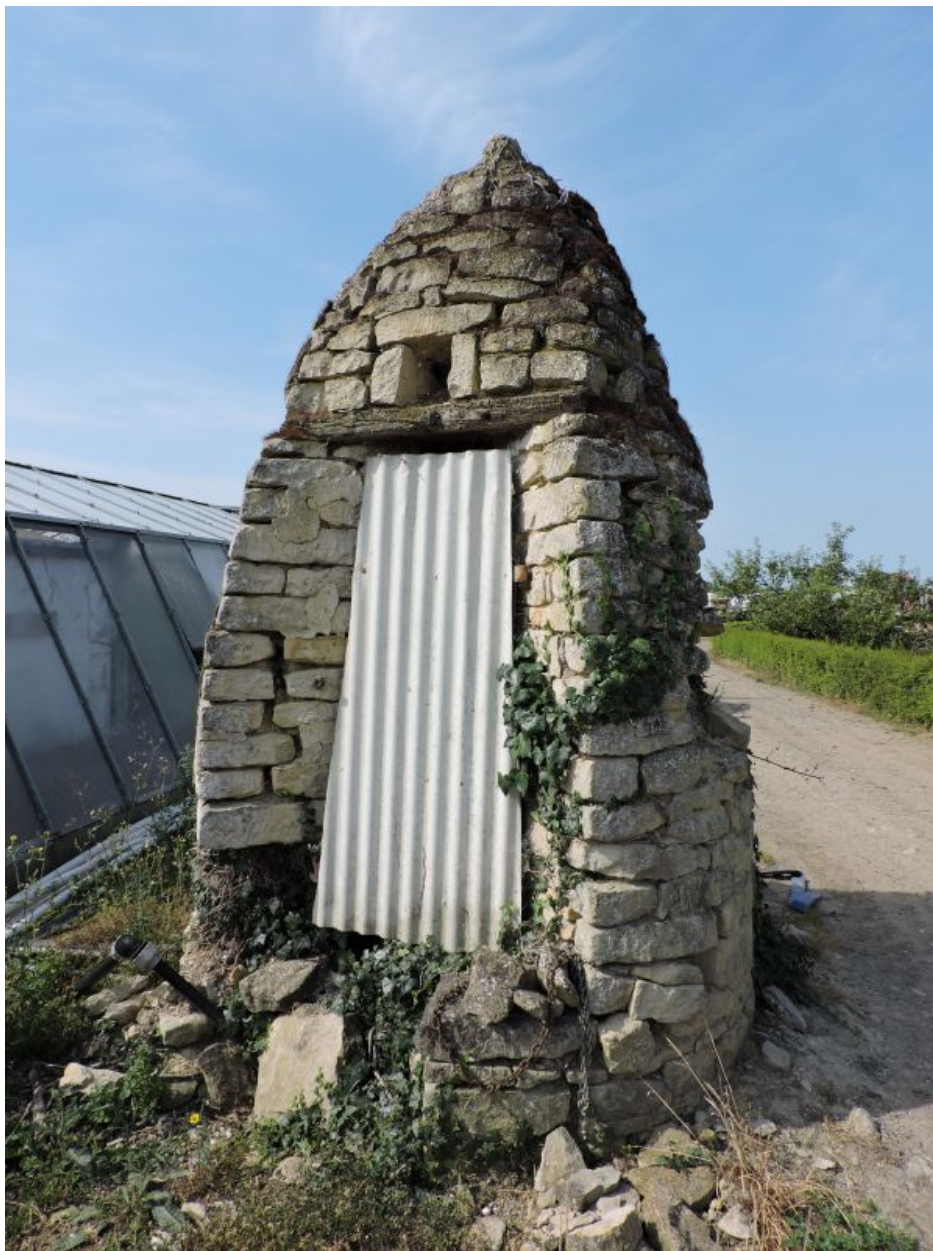
IVR52\_20198502559NUCA

Le puits couvert, dans l'angle sud-ouest de la cour, vu depuis le nord.

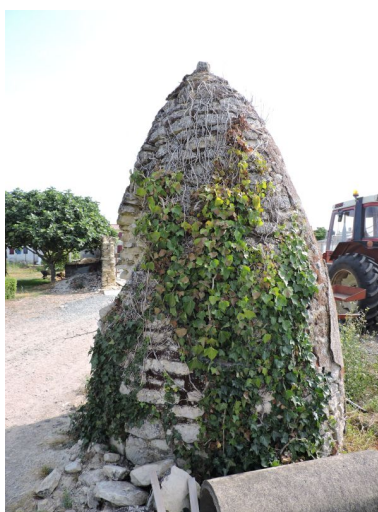
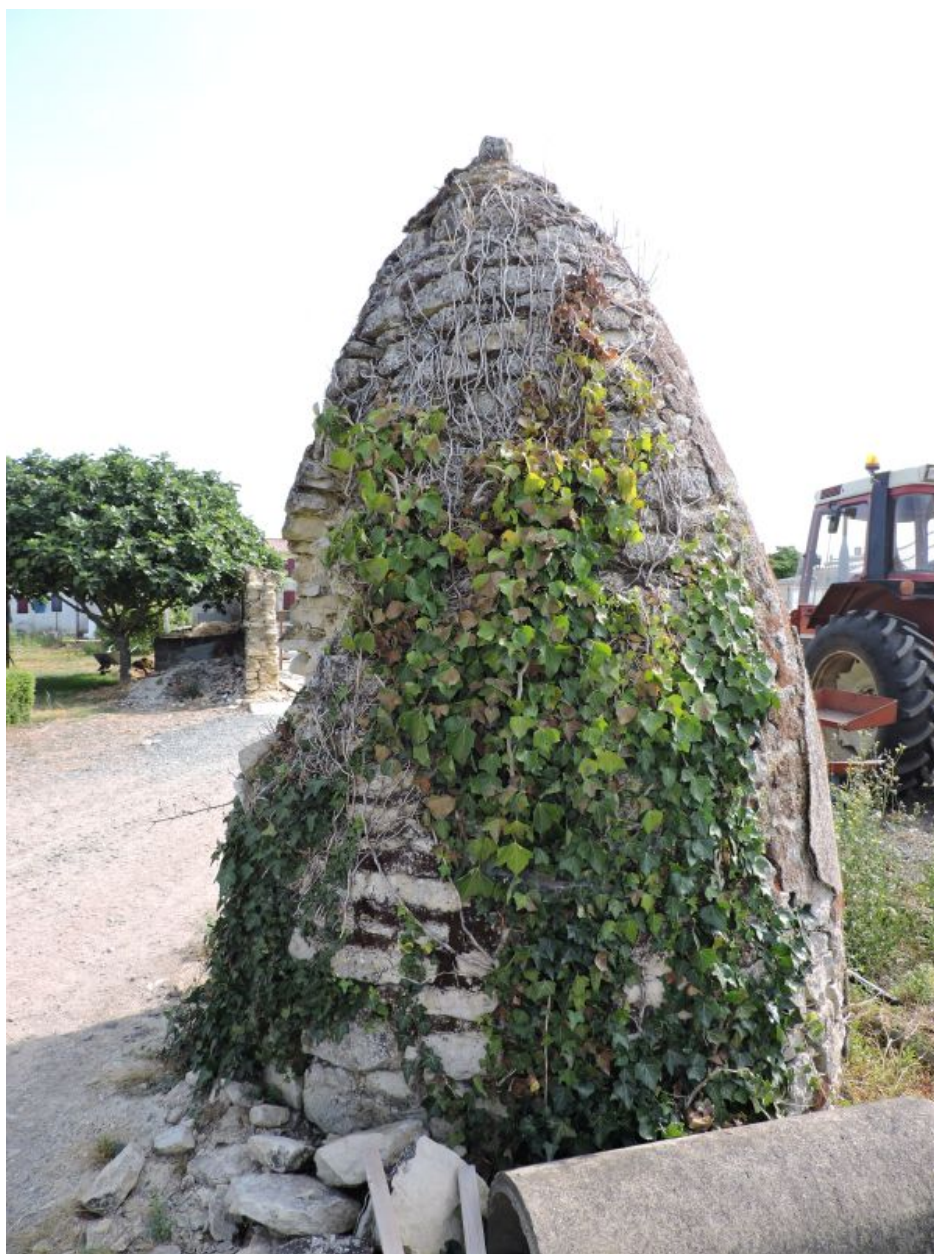
IVR52\_20198502560NUCA

Le puits vu depuis le sud.

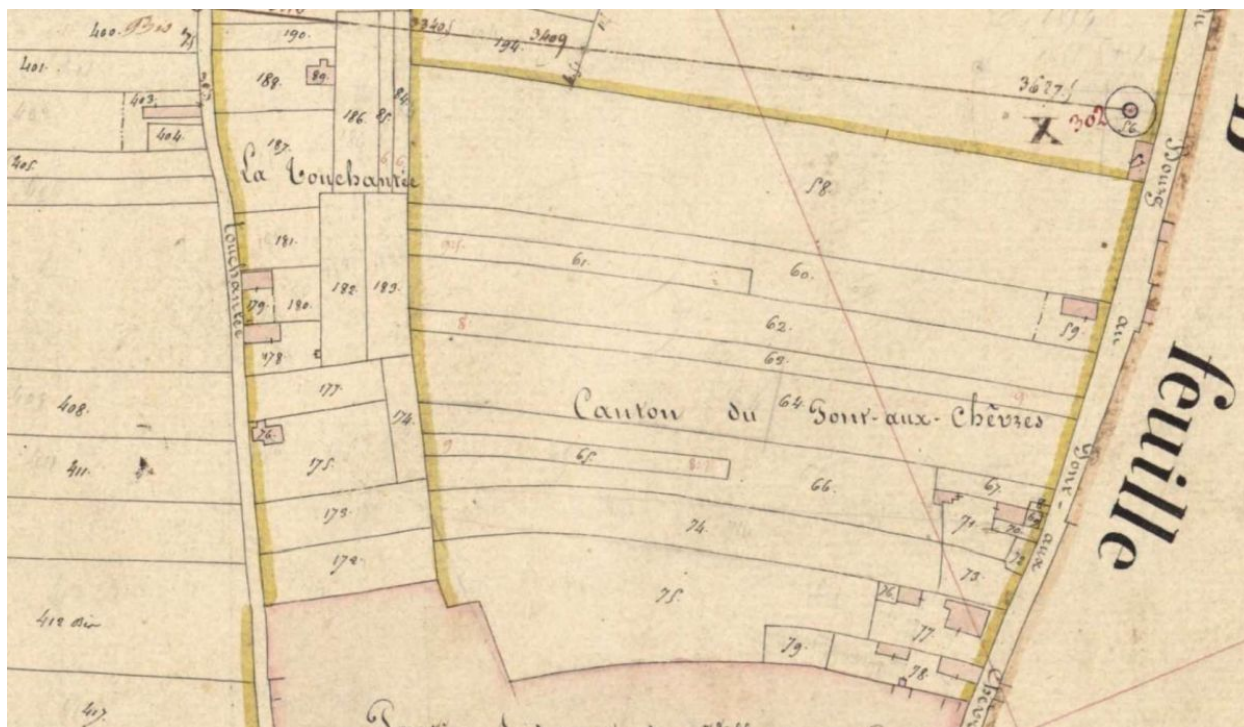
IVR52\_20198501677NUCA

La parcelle 71, en bas à droite, sur le plan cadastral de 1836.

Le logis de cette ferme s'élève sur un emplacement dénué de construction sur le plan cadastral de 1836. En revanche, cet emplacement était lié à l'habitation voisine, et une petite dépendance se trouvait au sud-ouest. En 1836, l'ensemble était partagé entre Pierre Caillaud (1798-1855) époux Simonneau et ses neveux, les enfants mineurs de René Caillaud. Tous ont dû en hériter de leurs parents et grands-parents, René Caillaud et Jeanne Babin. Le logis de ferme est construit en 1852 pour le compte de Pierre Caillaud, puis agrandi en 1864 pour son gendre, Louis Gaborit (1833-1912), cultivateur. Le descendant de celui-ci, Louis Gaborit est cultivateur et entrepreneur de battage mécanique, succédant à M. Pageaud dit "Raquet" (demeurant [13-15 rue du Carq](#)). Une vue aérienne vers 1950 montre l'existence d'une grande dépendance au sud-ouest du logis, avec le puits couvert à proximité.

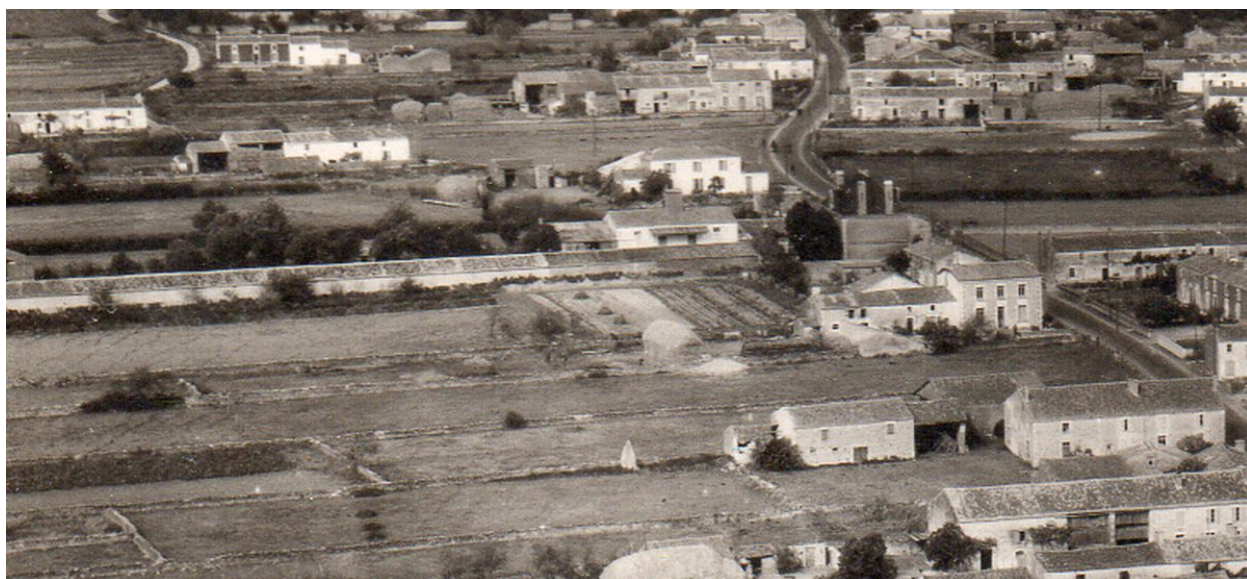
IVR52\_20198502393NUCA

La ferme et le puits, en bas, sur une vue aérienne vers 1950.
