Le Mans

Pavillons doubles dits "Reconstruction"

Numéro de dossier : IA72059032

Cadre de l'étude : inventaire topographique Les faubourgs manceaux

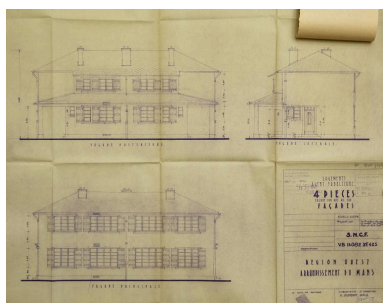
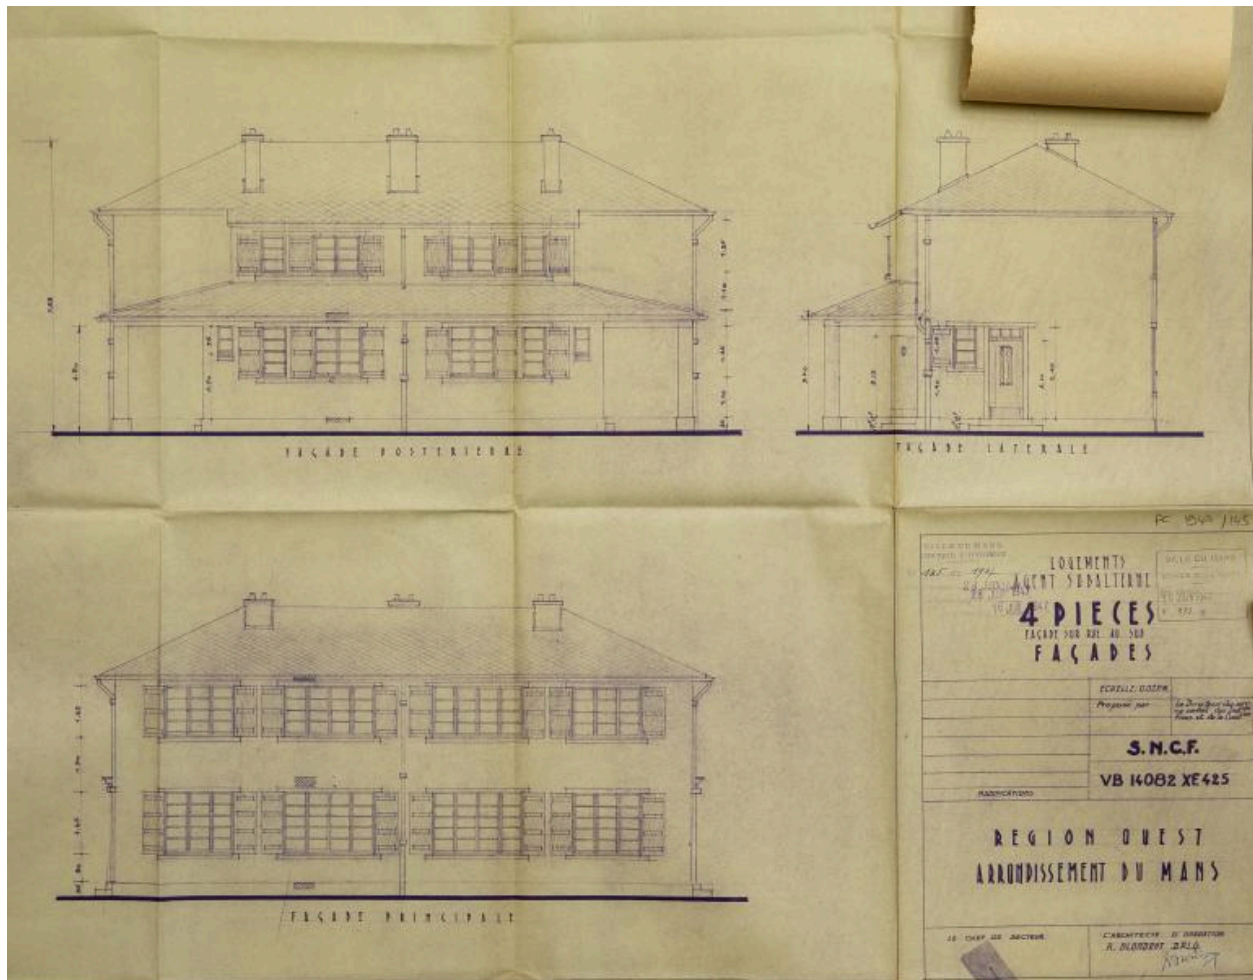
Elévations d'un pavillon double dit Reconstruction, 1947.
Repro. Pierre-Bernard Fourny
IVR52_20197202606NUCA

Elévations d'un pavillon double dit Reconstruction, 1947.

De part et d'autre d'un axe central, les pavillons développent deux travées en rez-de-chaussée et à l'étage sous-comble. La porte est donc latérale. Les ouvertures sont rectangulaires, alternant une position horizontale et verticale sur façade. Le pavillon est surmonté d'une toiture à deux pans et croupes. Sur la façade arrière, le rez-de-chaussée est prolongé d'un petit corps de bâtiment, couvert d'un toit à plusieurs pans en ardoise, qui abrite des pièces de service. Sur cette même élévation, un avant-corps anime le premier étage.

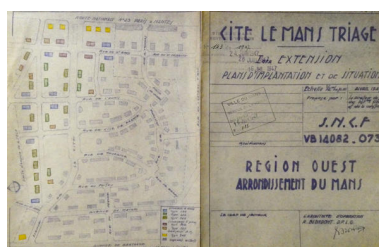
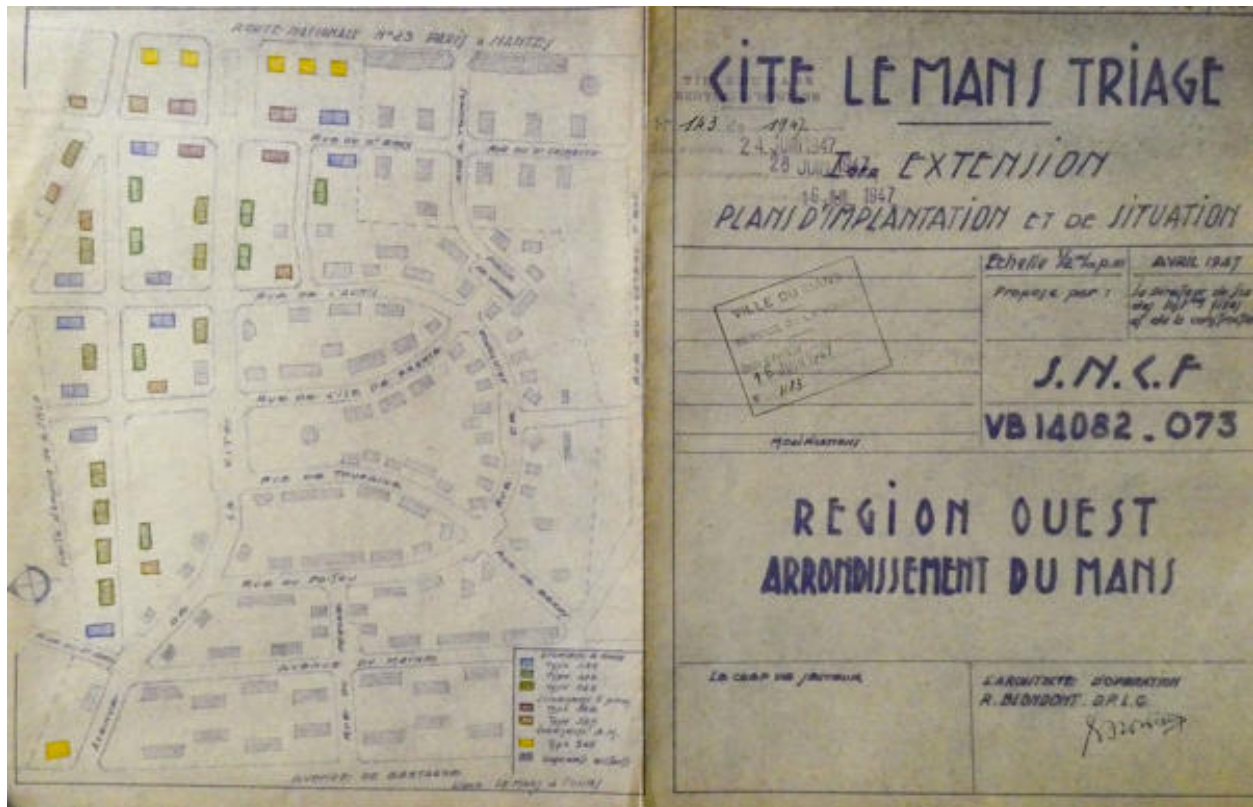
Plan de répartition des types de pavillons dits Reconstruction.
Phot. Marie Ferey
IVR52_20207200092NUCA

Plan de répartition des types de pavillons dits Reconstruction.

Les pavillons sont doubles. Ils sont positionnés au centre de leur parcelle, entourés d'un jardin clos par une haie, une grille métallique et des poteaux en béton. Ils sont tous semblables mais l'orientation des façades sur la parcelle diffère : façade avec avant-corps ou façade simple côté rue.

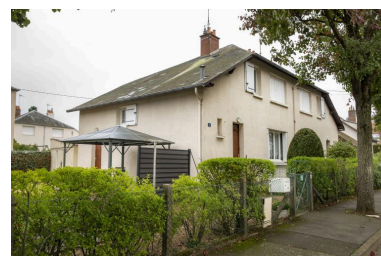
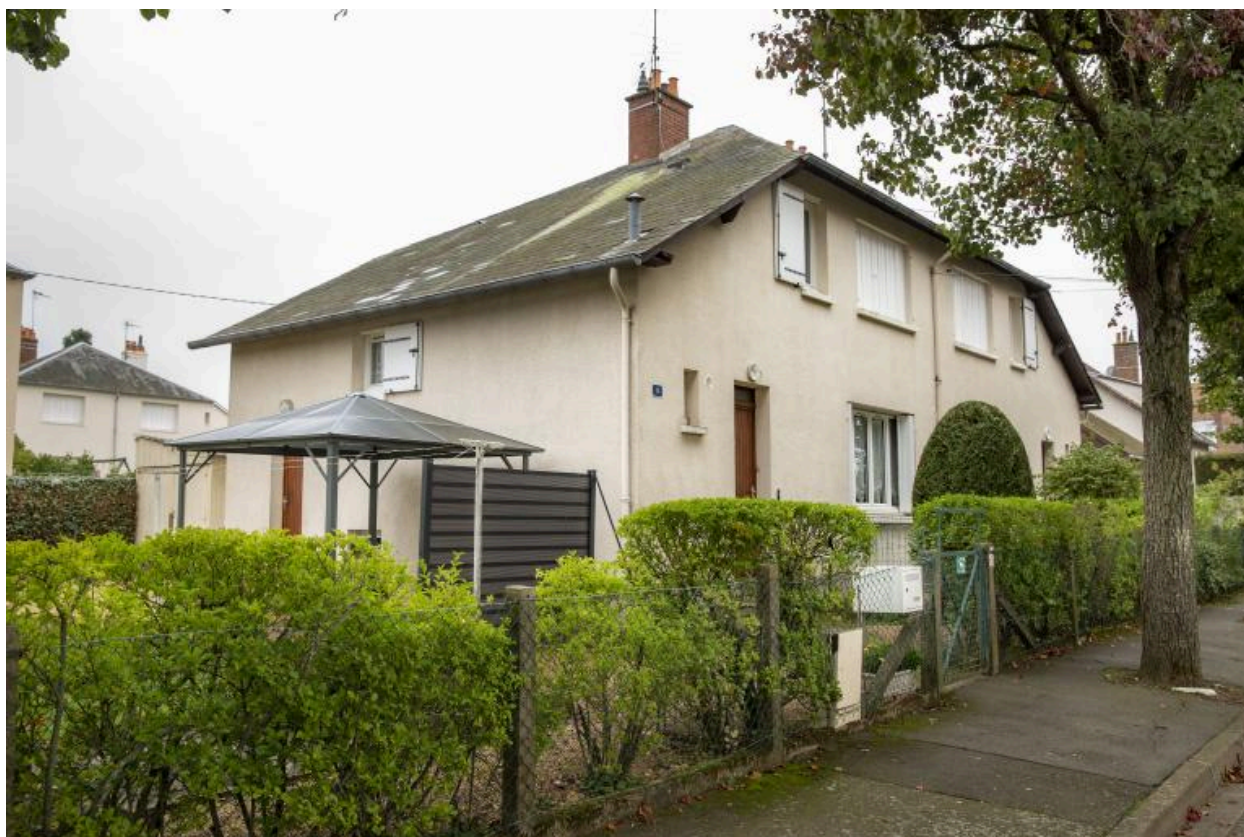
Vue de la façade sur rue d'un pavillon double rue du Cotentin.
Phot. Pierre-Bernard Fourny
IVR52_20197202568NUCA

Vue de la façade sur rue d'un pavillon double rue du Cotentin.

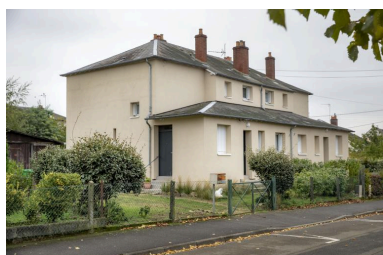
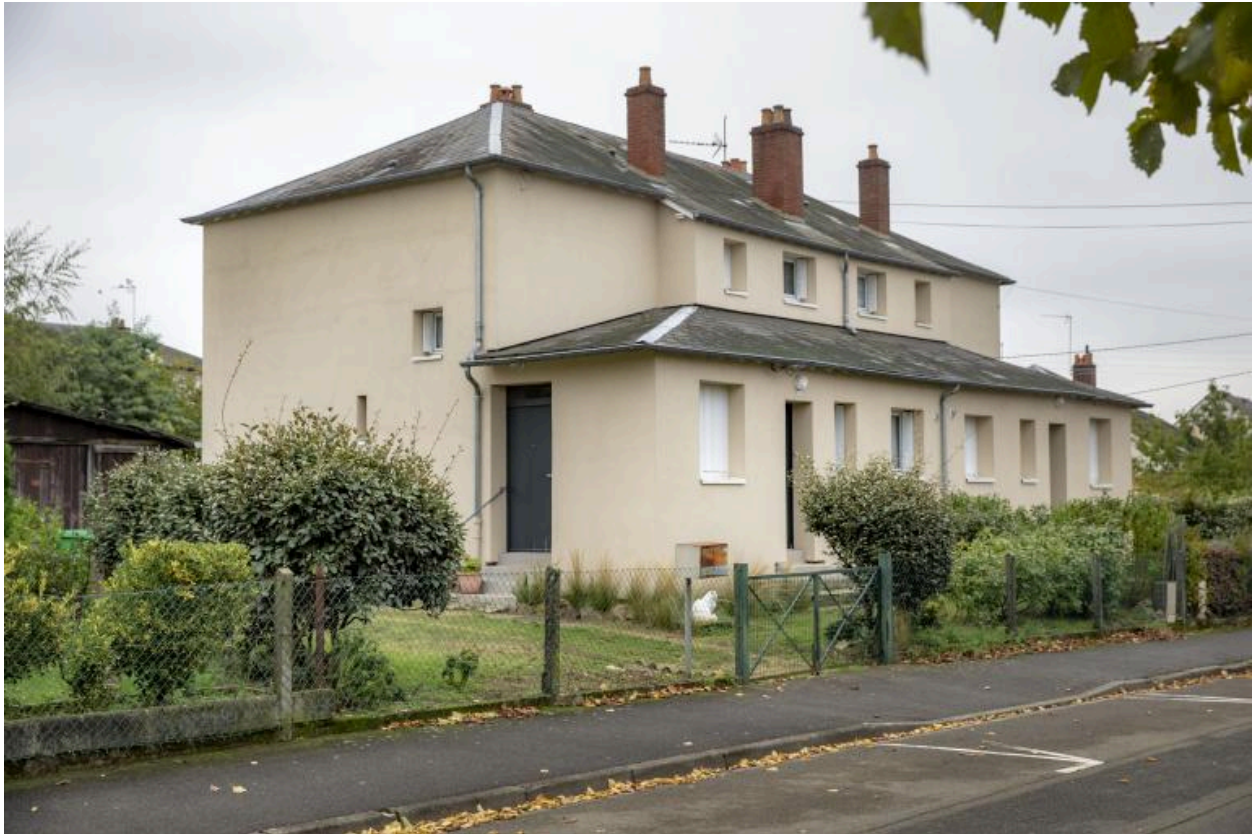
Vue de la façade sur rue d'un pavillon double dit Reconstruction rue du Val-de-Loire.
Phot. Pierre-Bernard Fourny
IVR52_20197202570NUCA

Vue de la façade sur rue d'un pavillon double dit Reconstruction rue du Val-de-Loire.

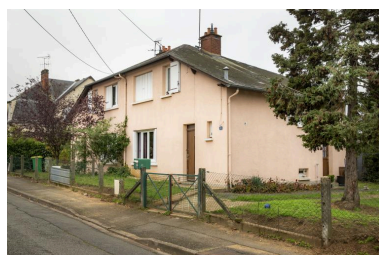
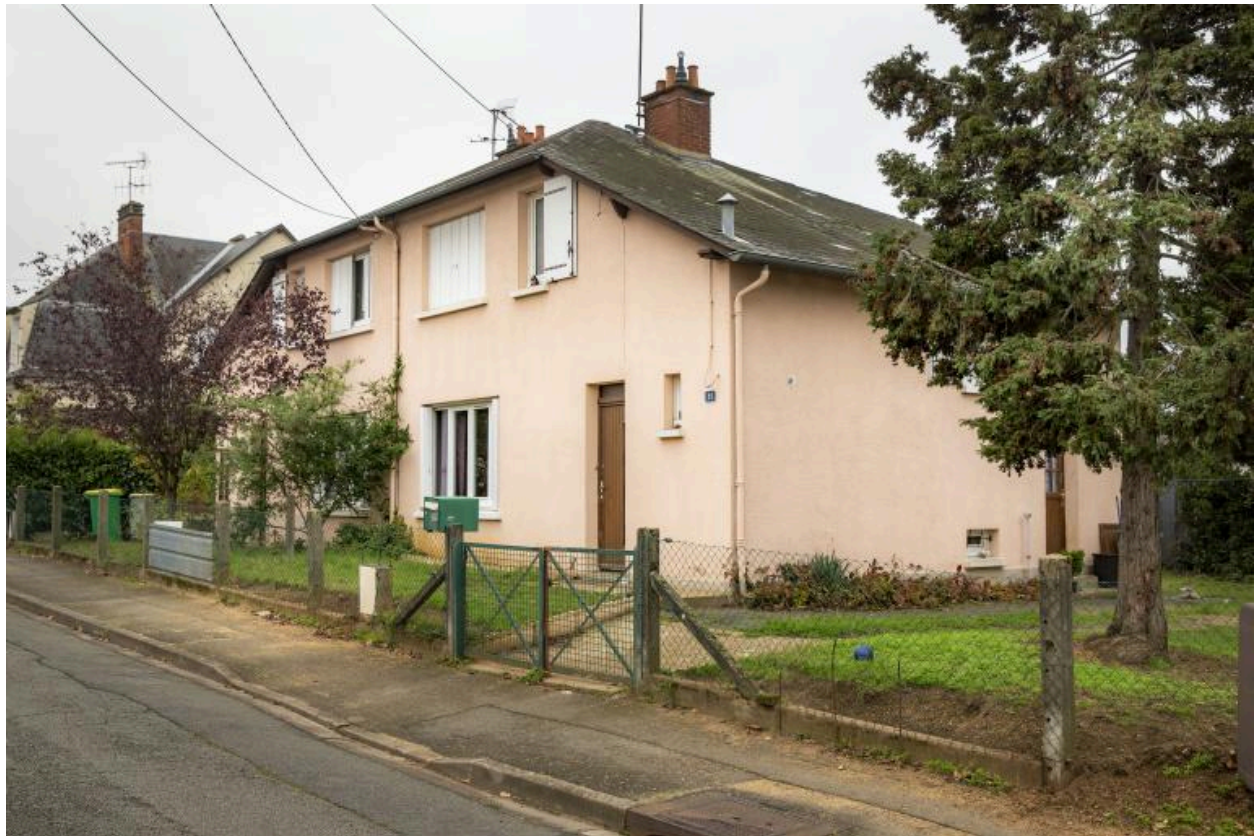
Vue de la façade d'un pavillon double dit Reconstruction rue du Docteur-Roux.
Phot. Pierre-Bernard Fourny
IVR52_20197202572NUCA

Vue de la façade d'un pavillon double dit Reconstruction rue du Docteur-Roux.
