Pays de la Loire, Sarthe  
Chenu  
Bouillant

## Ferme du Bouillant

Numéro de dossier : IA72000575  
Date de l'enquête initiale : 2008  
Date(s) de rédaction : 2008  
Cadre de l'étude : inventaire topographique  
Degré d'étude : étudié

Dénomination : ferme

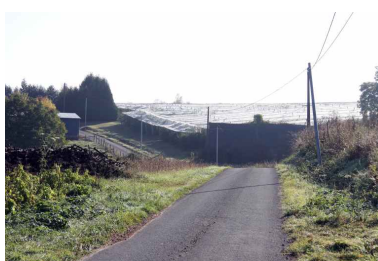
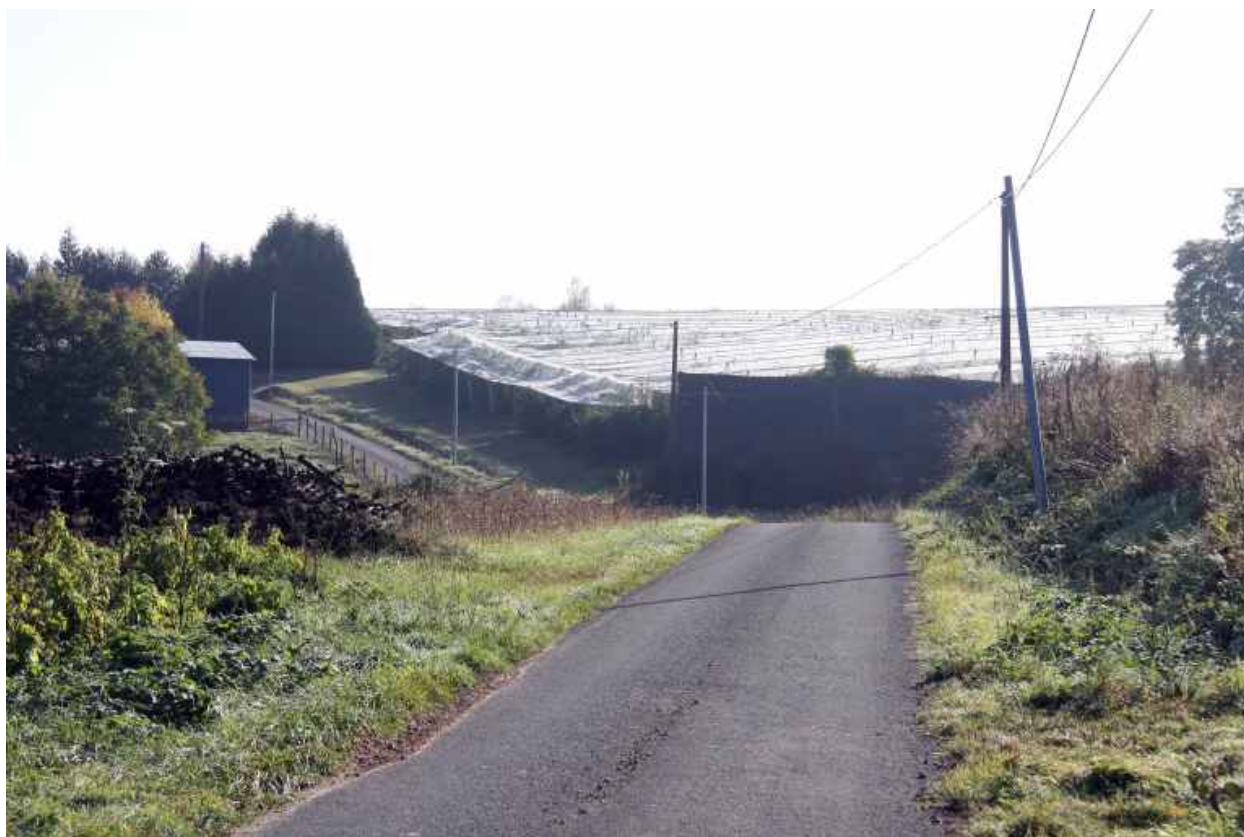
Situation : vue prise depuis l'ouest.  
Phot. Jean-Baptiste Darrasse  
IVR52\_20087202351NUCA

Situation : vue prise depuis l'ouest.

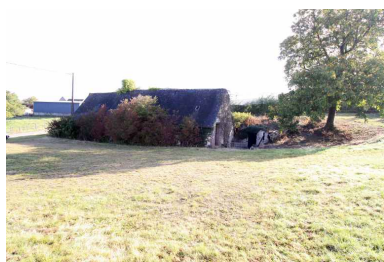
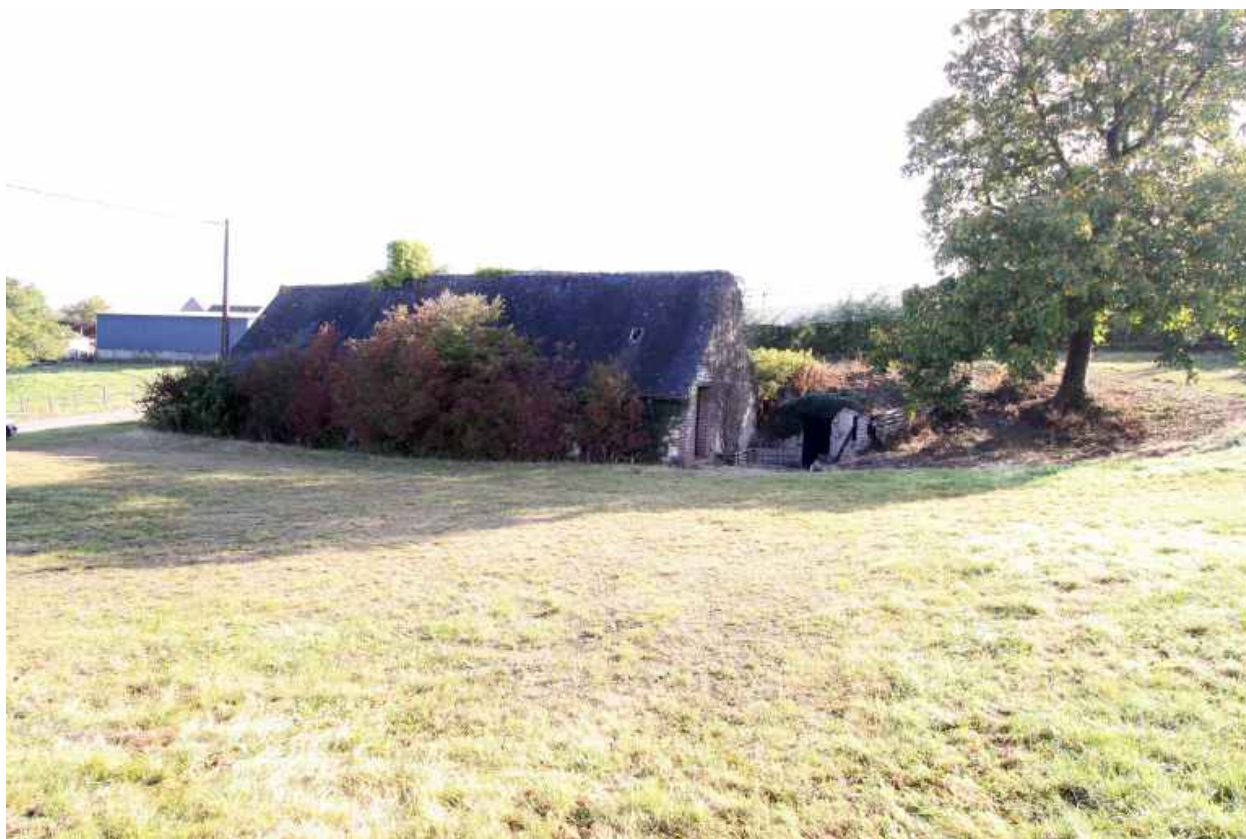
Vue de volume prise du sud-ouest.  
Phot. Jean-Baptiste Darrasse  
IVR52\_20087202372NUCA

Vue de volume prise du sud-ouest.

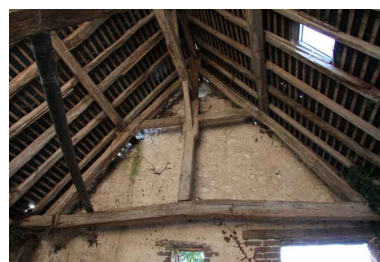
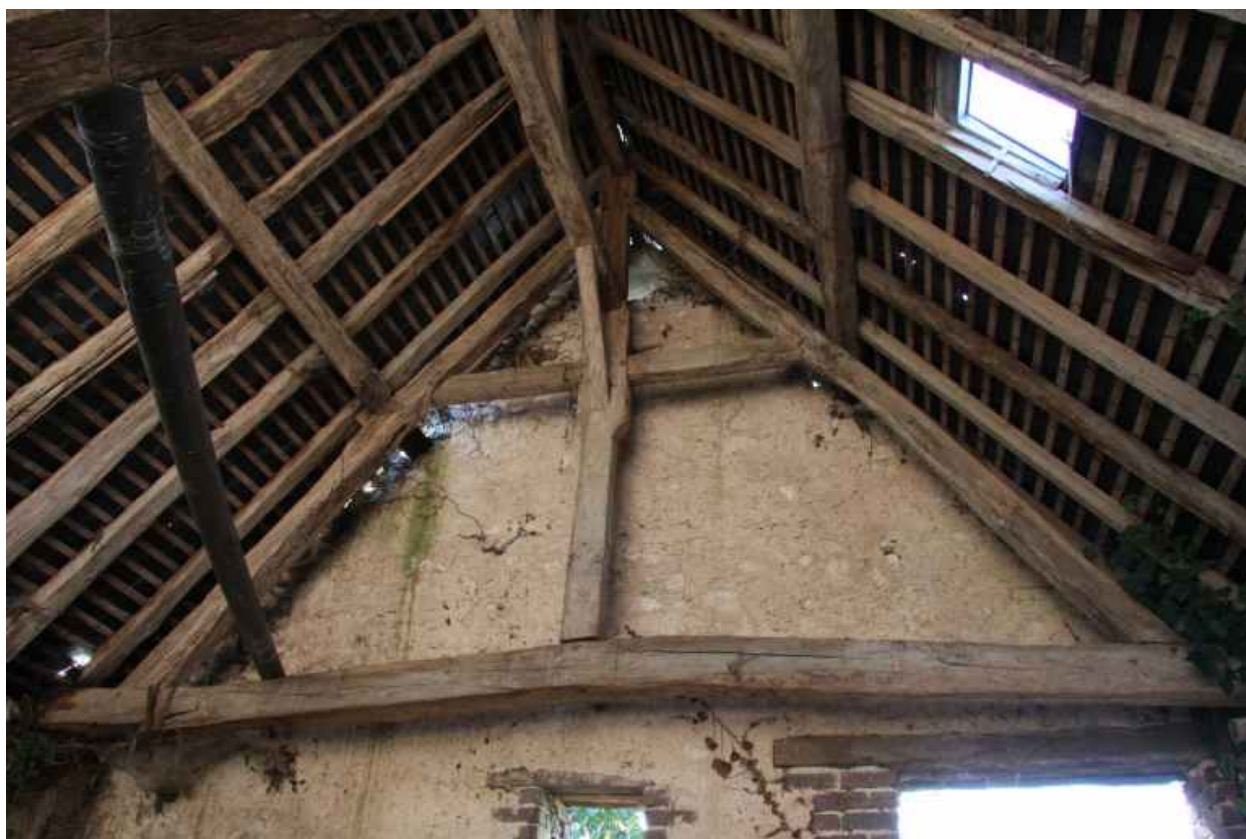
La remise : revers du pignon sud.  
Phot. Jean-Baptiste Darrasse  
IVR52\_20087202354NUCA

La remise : revers du pignon sud.

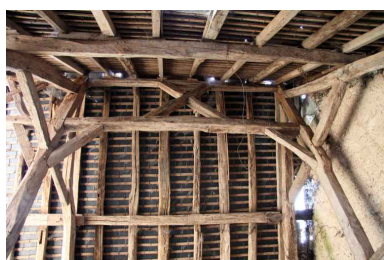
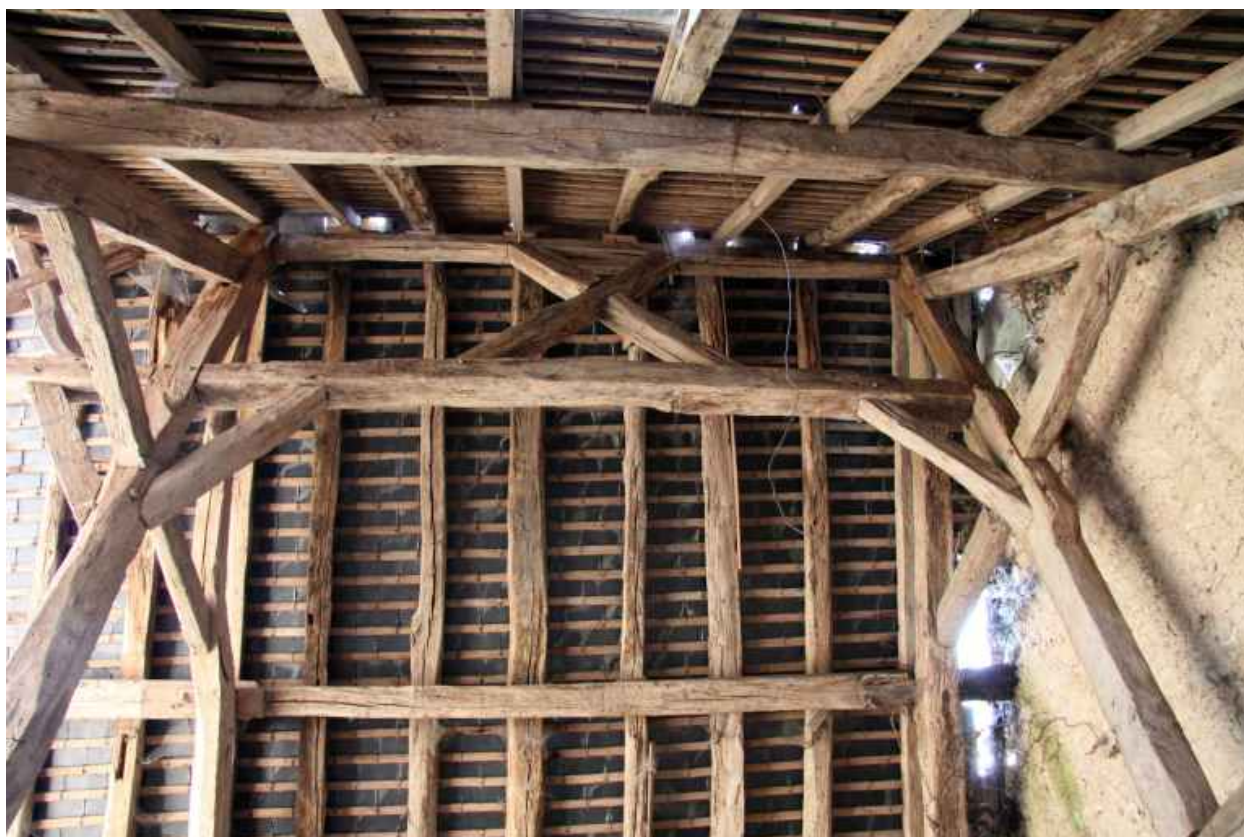
La remise : travée de la charpente avec un sous-faîtage et croix-de-saint-André.  
Phot. Jean-Baptiste Darrasse  
IVR52\_20087202355NUCA

La remise : travée de la charpente avec un sous-faîtage et croix-de-saint-André.

L'ensemble des deux chambres est couvert d'une charpente à pannes très simple dont les entrails sont repris dans le plafond. La cheminée était équipée d'un four à pain probablement enfermé dans une sorte d'appentis adossé au pignon et supporté par un pan de bois sur solin de silex. L'ensemble fut agrandi vers le nord et couvert d'une seule charpente à sous-faîtage. À l'autre extrémité (sud), la maison se prolonge par une remise couverte d'une charpente à sous-faîtage avec croix-de-saint-André. L'ensemble pourrait avoir été construit au cours du XVIIe siècle.

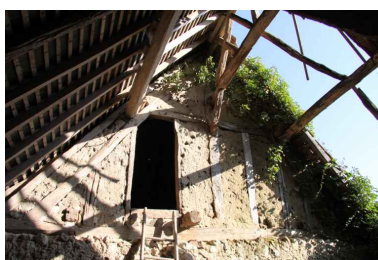
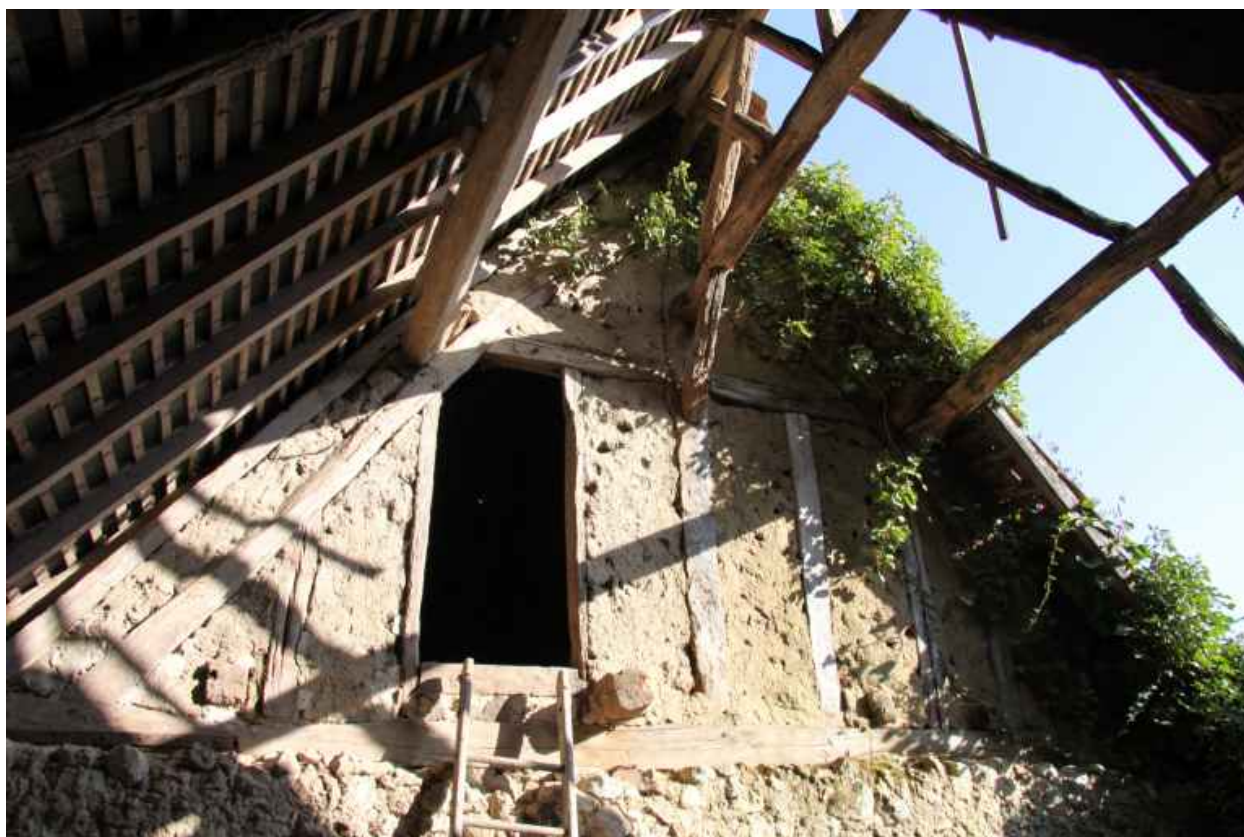
Remise : pignon en pan de bois entre la maison et la remise.  
Phot. Jean-Baptiste Darrasse  
IVR52\_20087202357NUCA

Remise : pignon en pan de bois entre la maison et la remise.

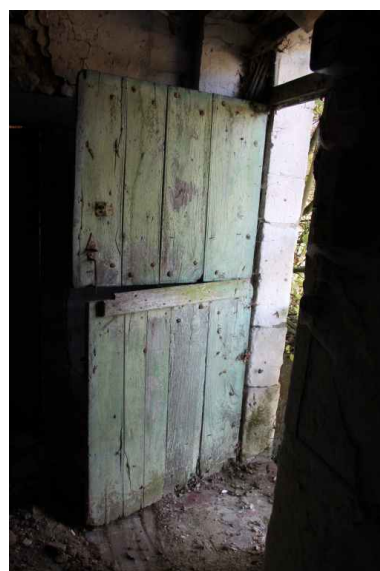
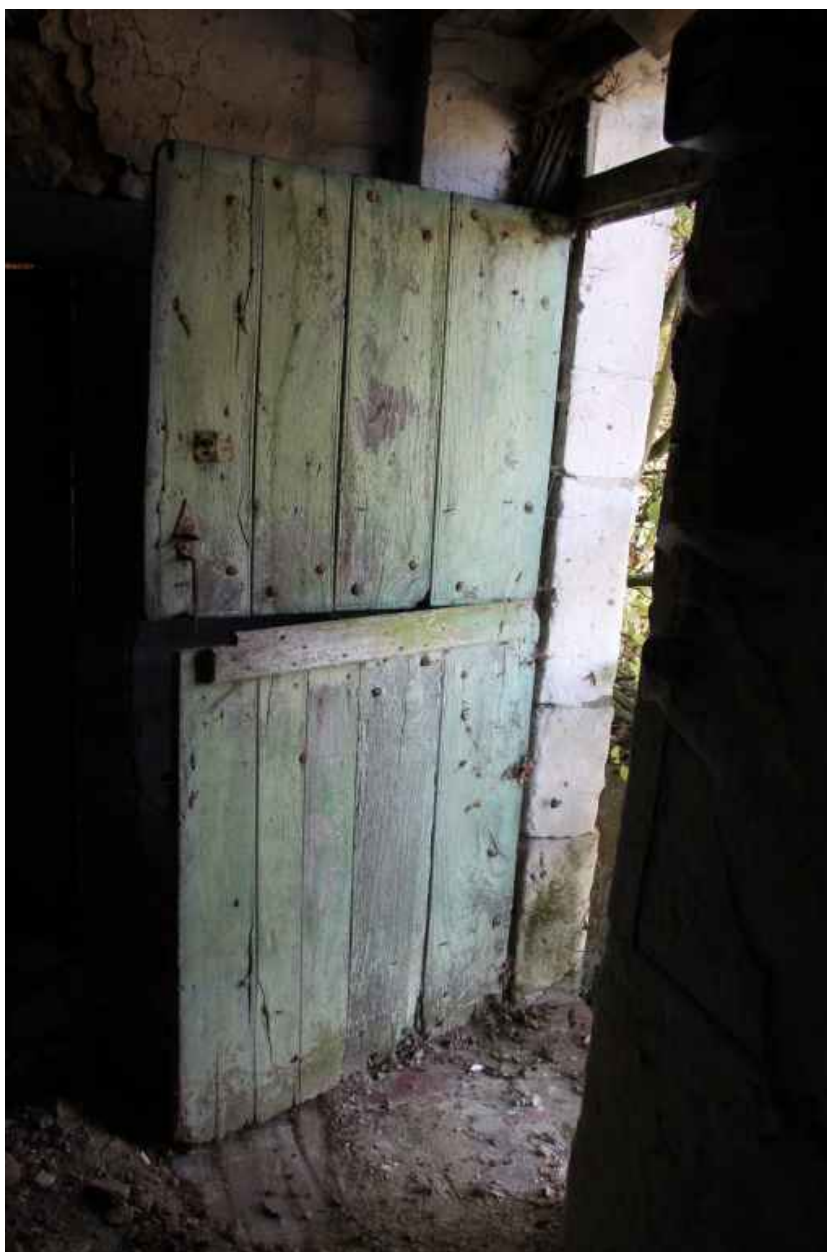
La maison : menuiserie de la porte d'entrée, avers.  
Phot. Jean-Baptiste Darrasse  
IVR52\_20087202369NUCA

La maison : menuiserie de la porte d'entrée, avers.

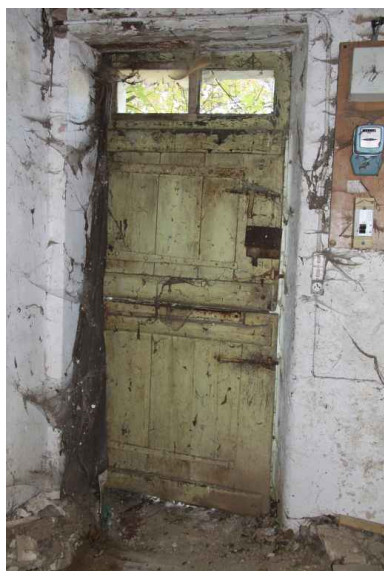
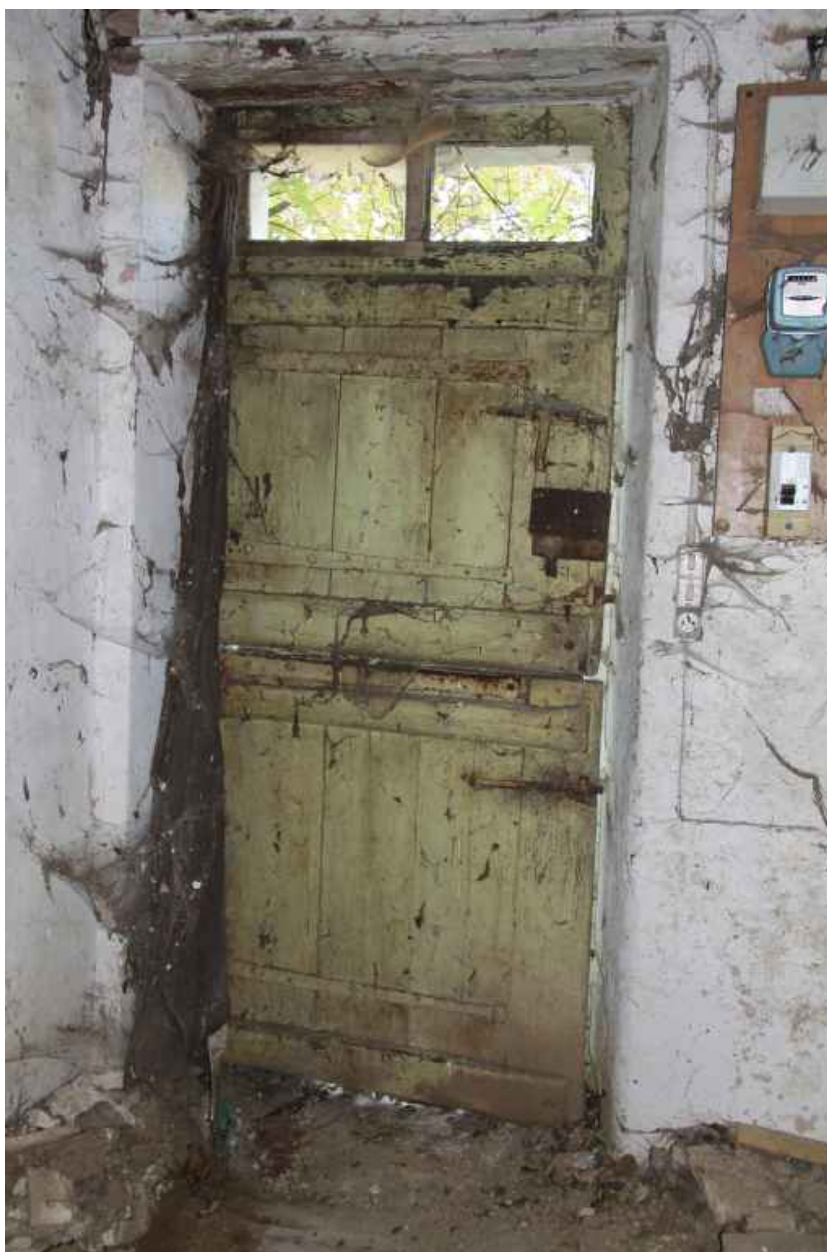
La maison : menuiserie de la porte d'entrée, revers.  
Phot. Jean-Baptiste Darrasse  
IVR52\_20087202370NUCA

La maison : menuiserie de la porte d'entrée, revers.

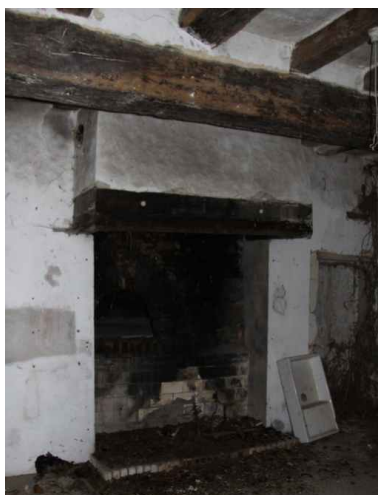
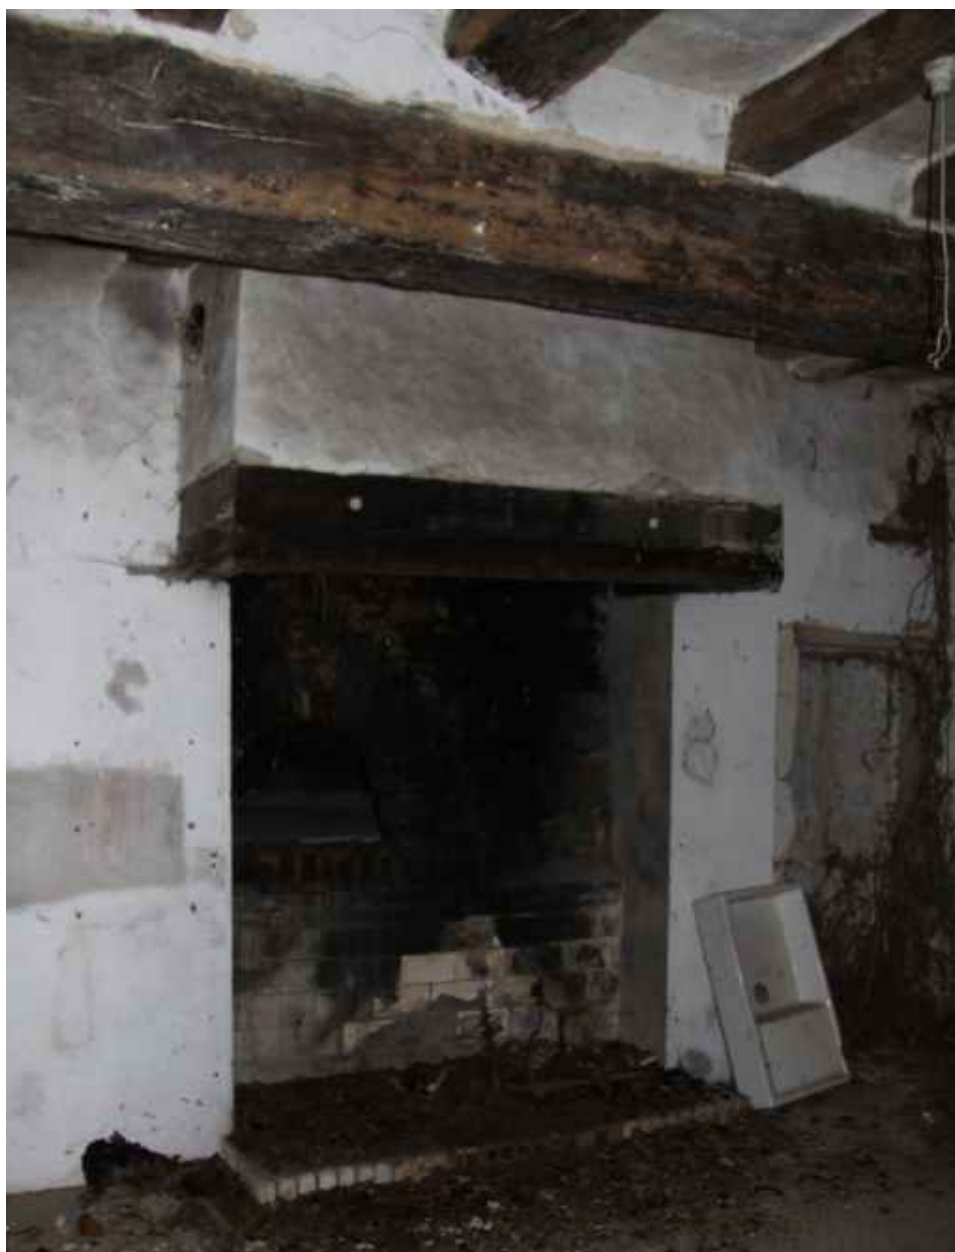
La maison : cheminée de la salle.  
Phot. Jean-Baptiste Darrasse  
IVR52\_20087202352NUCA

La maison : cheminée de la salle.

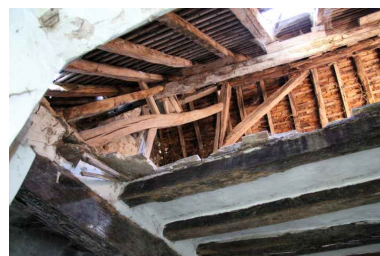
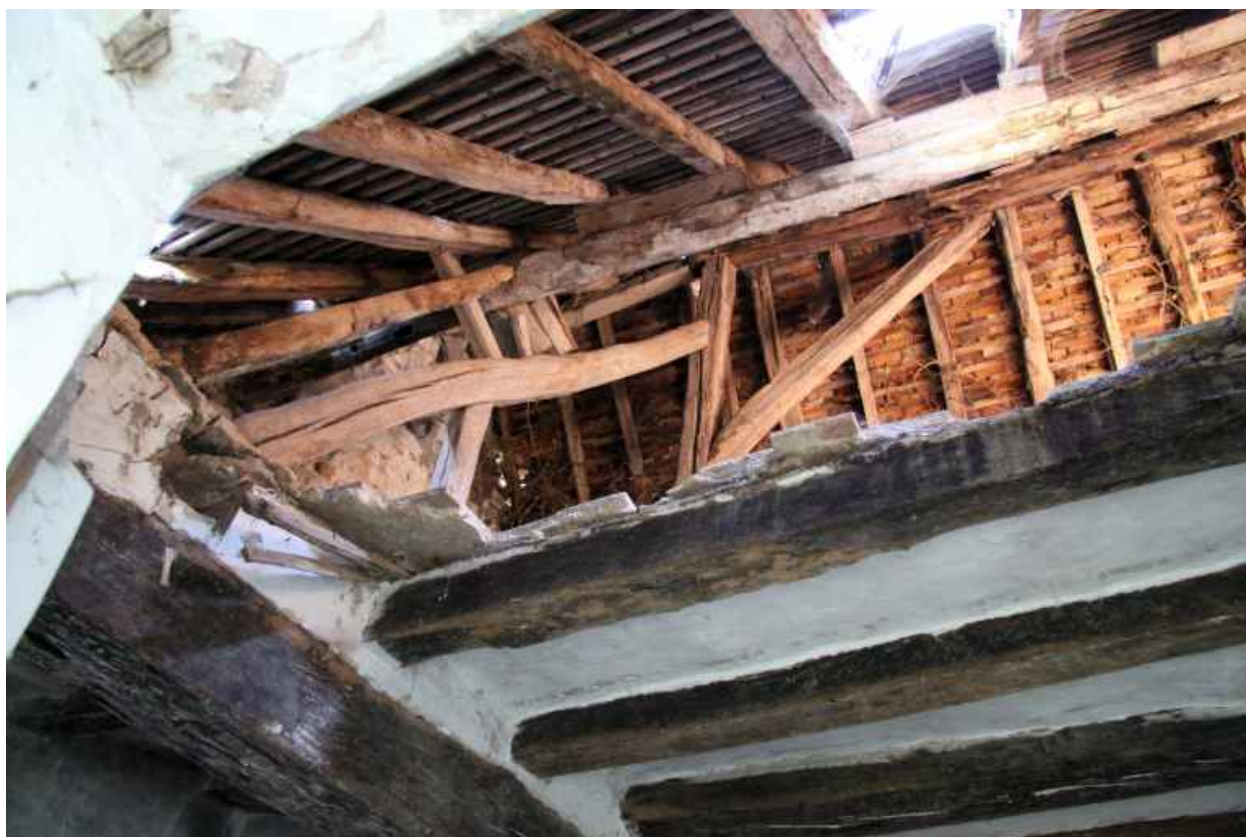
La maison : charpente à pannes.  
Phot. Jean-Baptiste Darrasse  
IVR52\_20087202353NUCA

La maison : charpente à pannes.

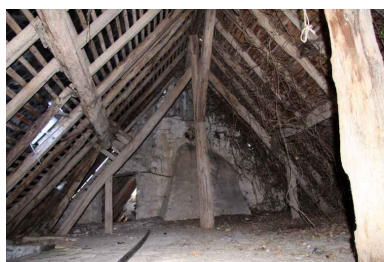
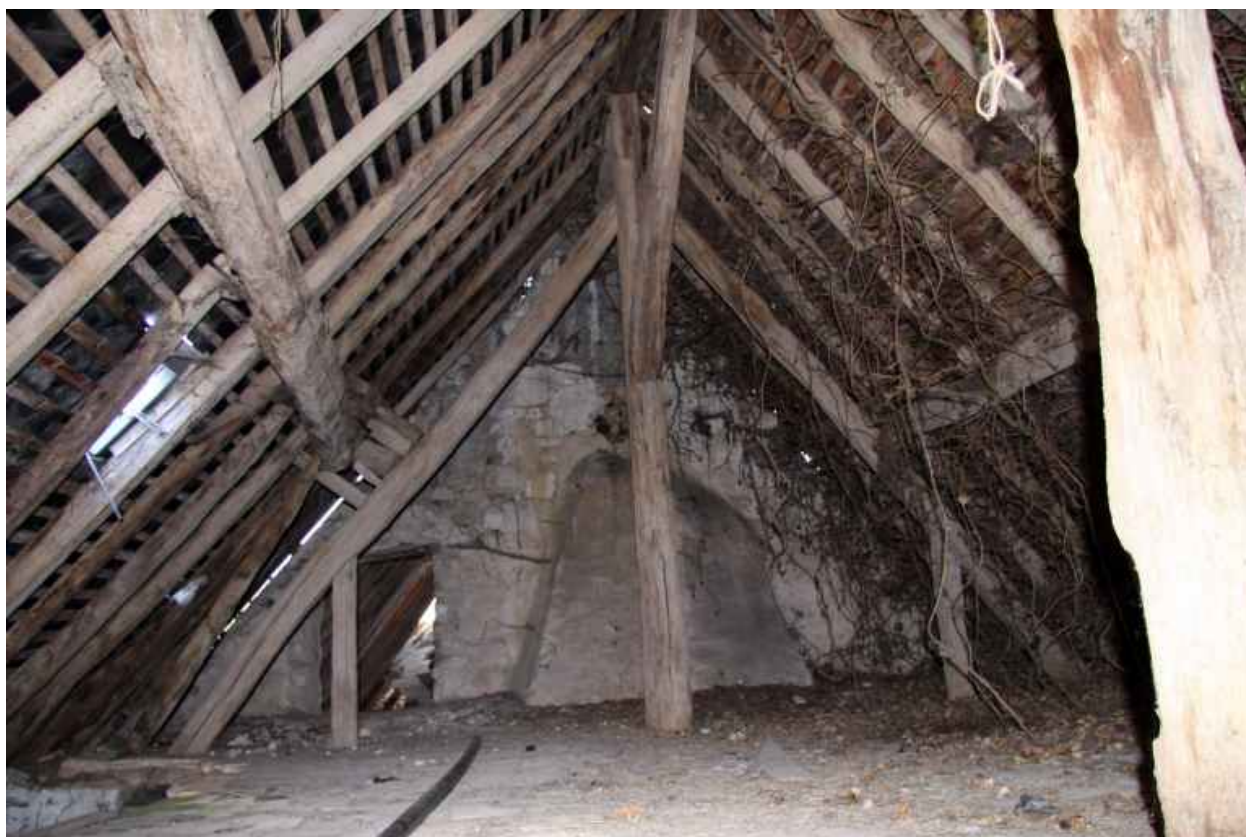
La maison : grenier carrelé  
et forme de la charpente.  
Phot. Jean-Baptiste Darrasse  
IVR52\_20087202358NUCA

La maison : grenier carrelé et forme de la charpente.

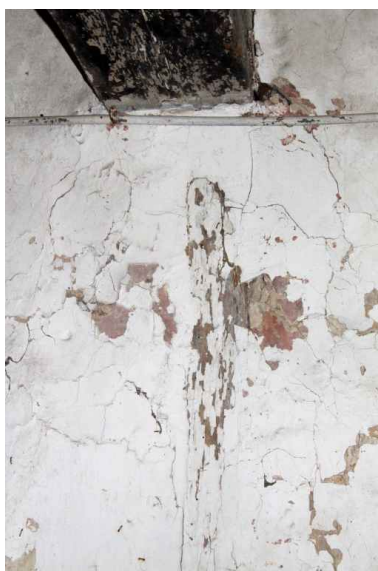
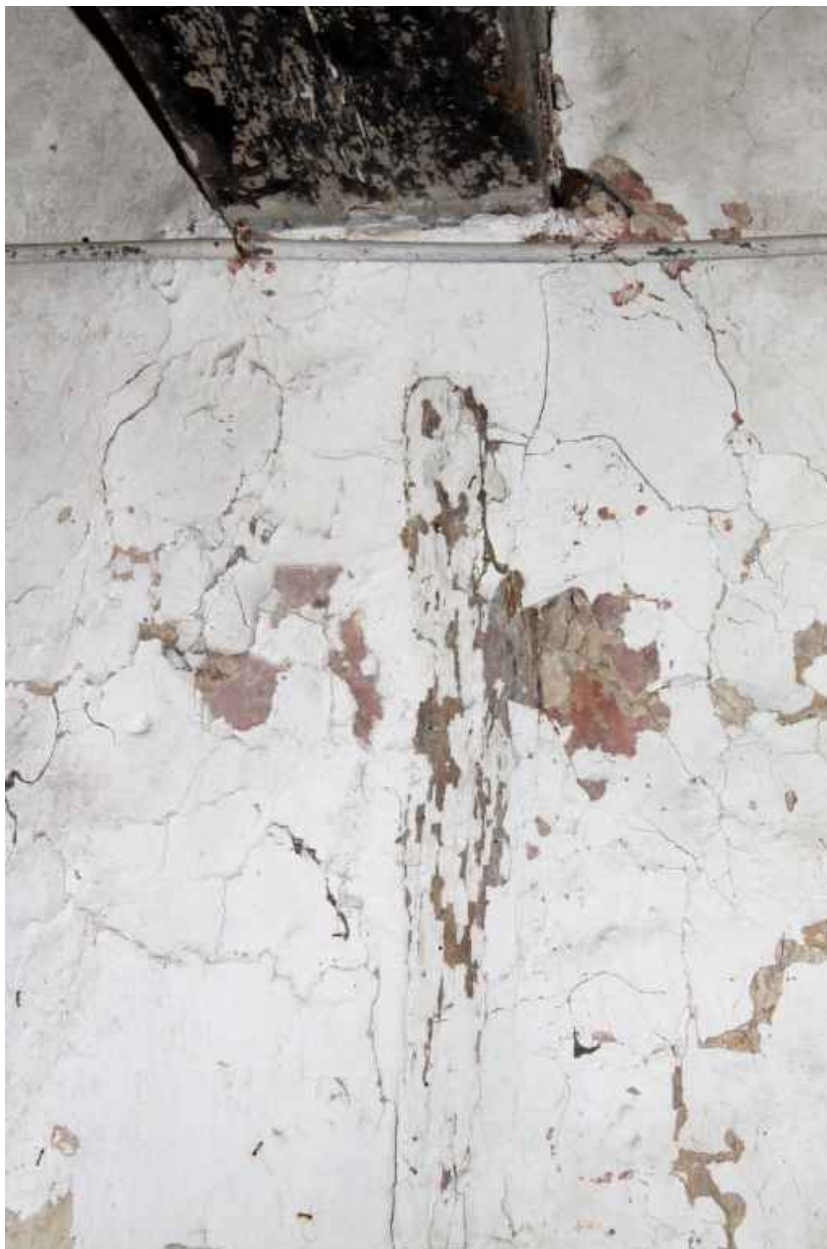
La maison : la salle, poteau  
de bois noyé dans le mur pour  
soutenir la partie maîtresse.  
Phot. Jean-Baptiste Darrasse  
IVR52\_20087202367NUCA

La maison : la salle, poteau de bois noyé dans le mur pour soutenir la partie maîtresse.

Corps de bâtiment d'une exploitation rurale où maison et dépendances s'alignent sous un même toit. À l'origine, la maison se composait d'une salle à cheminée et d'une chambre froide séparée par une cloison de bois (?). La salle conserve les vestiges d'un poteau qui suppose l'installation d'une structure en bois (renforcée ensuite en maçonnerie ?).

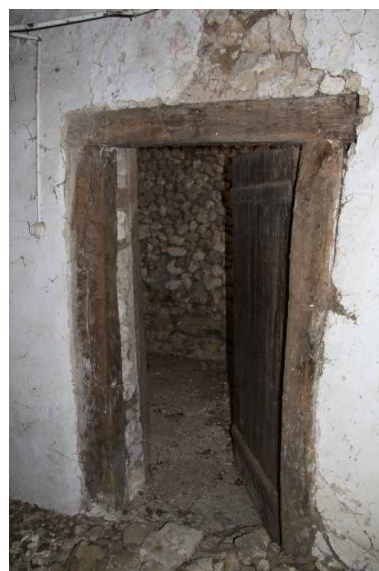
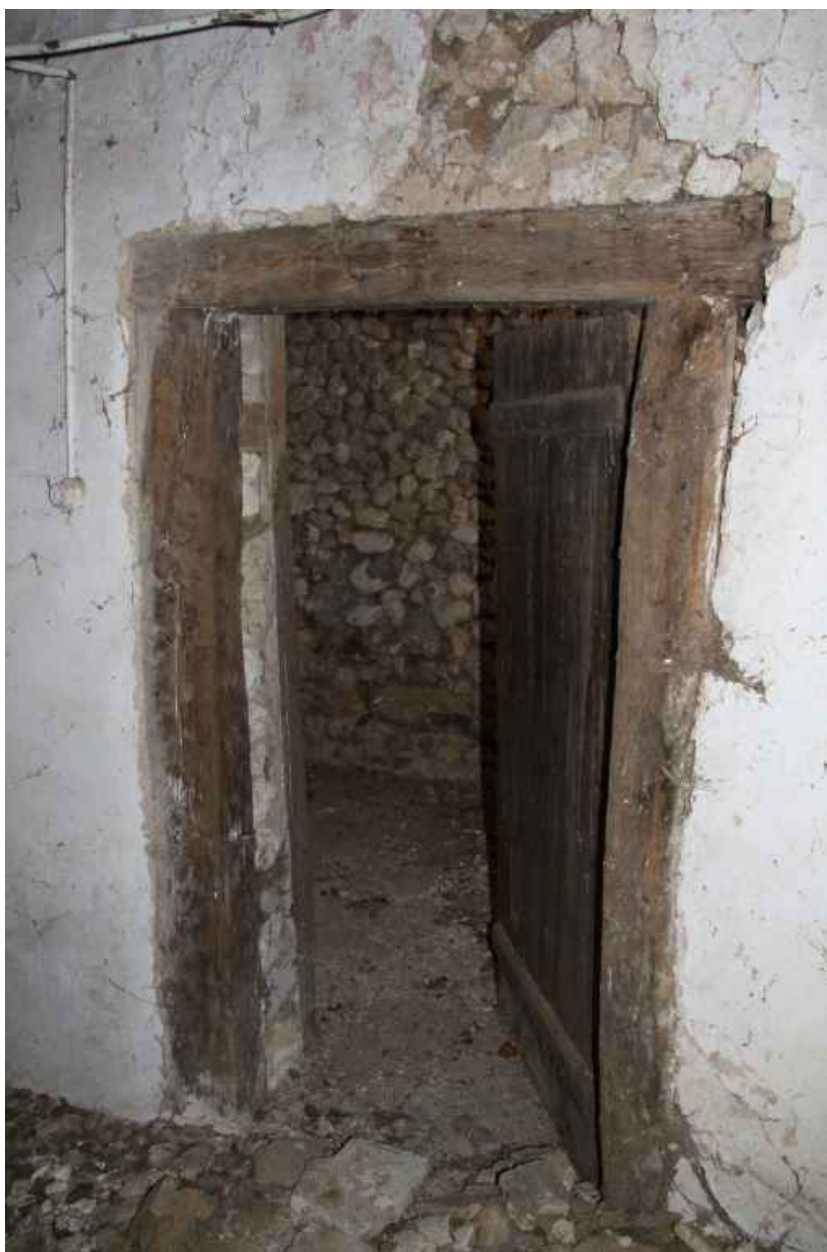
La maison : porte entre la  
salle et la chambre froide.  
Phot. Jean-Baptiste Darrasse  
IVR52\_20087202368NUCA

La maison : porte entre la salle et la chambre froide.

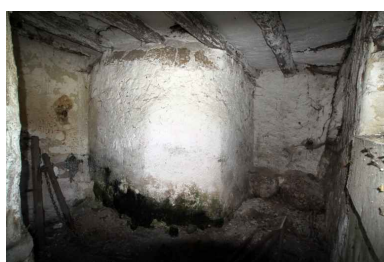
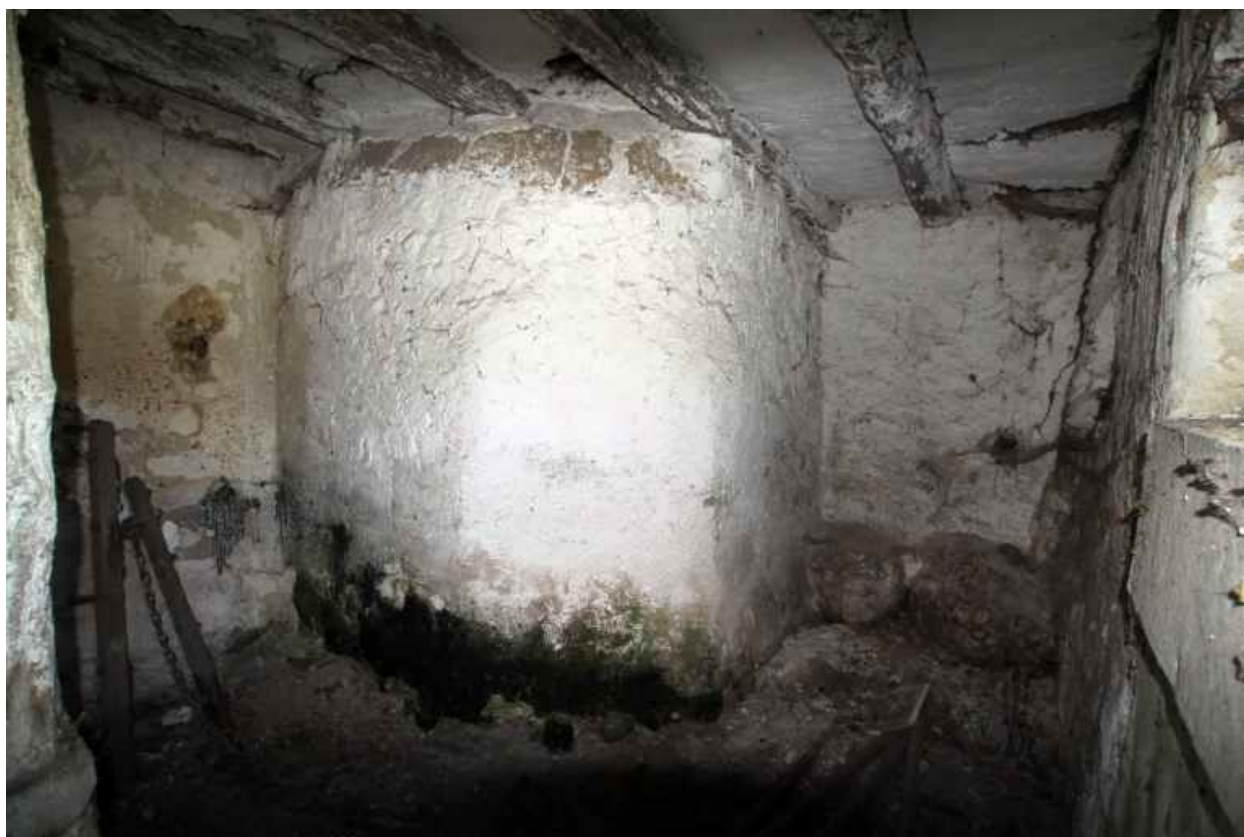
La maison : le four à pain ménagé  
dans un espace divisé en deux parties.  
Phot. Jean-Baptiste Darrasse  
IVR52\_20087202363NUCA

La maison : le four à pain ménagé dans un espace divisé en deux parties.

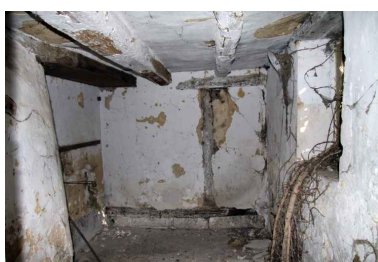
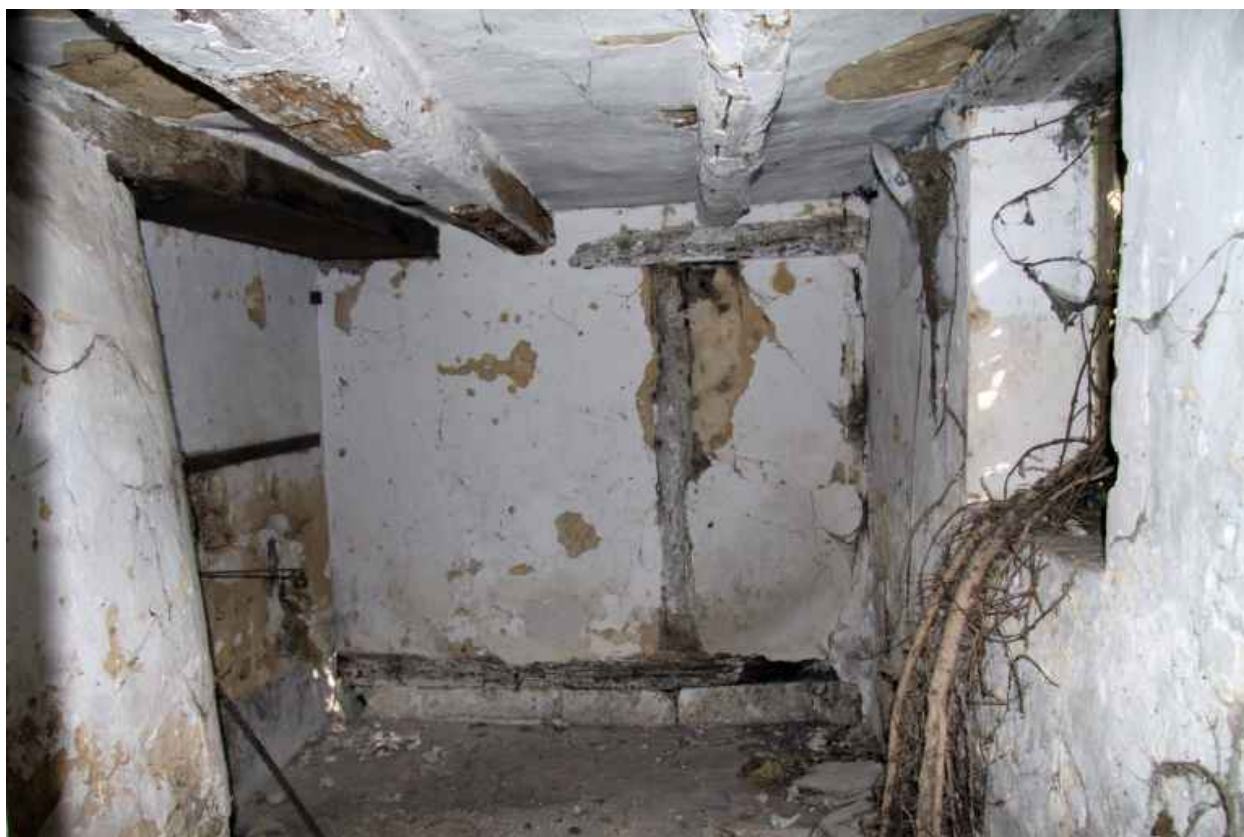
La maison : un espace limité  
par le four à pain accessible  
depuis la salle (remarquer la  
fenêtre, petite chambre ?).  
Phot. Jean-Baptiste Darrasse  
IVR52\_20087202366NUCA

La maison : un espace limité par le four à pain accessible depuis la salle (remarquer la fenêtre, petite chambre ?).

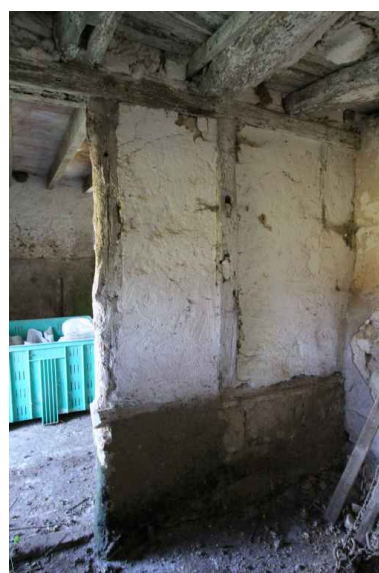
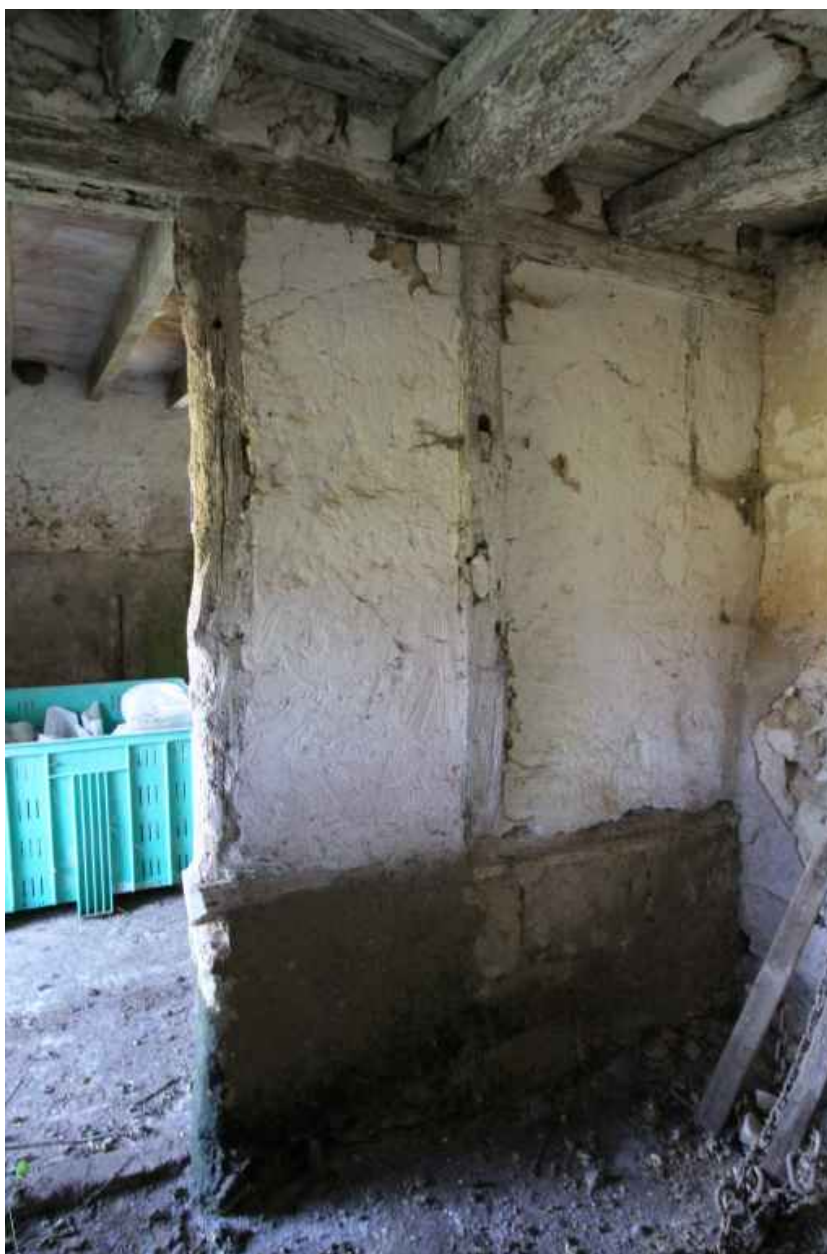
Espace du four à pain limité  
par une cloison en pan de  
bois sur solin (vue intérieure).  
Phot. Jean-Baptiste Darrasse  
IVR52\_20087202364NUCA

Espace du four à pain limité par une cloison en pan de bois sur solin (vue intérieure).

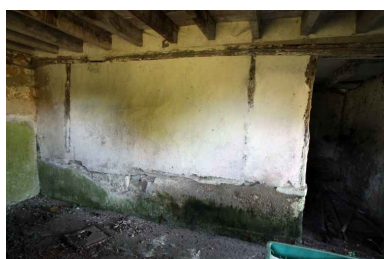
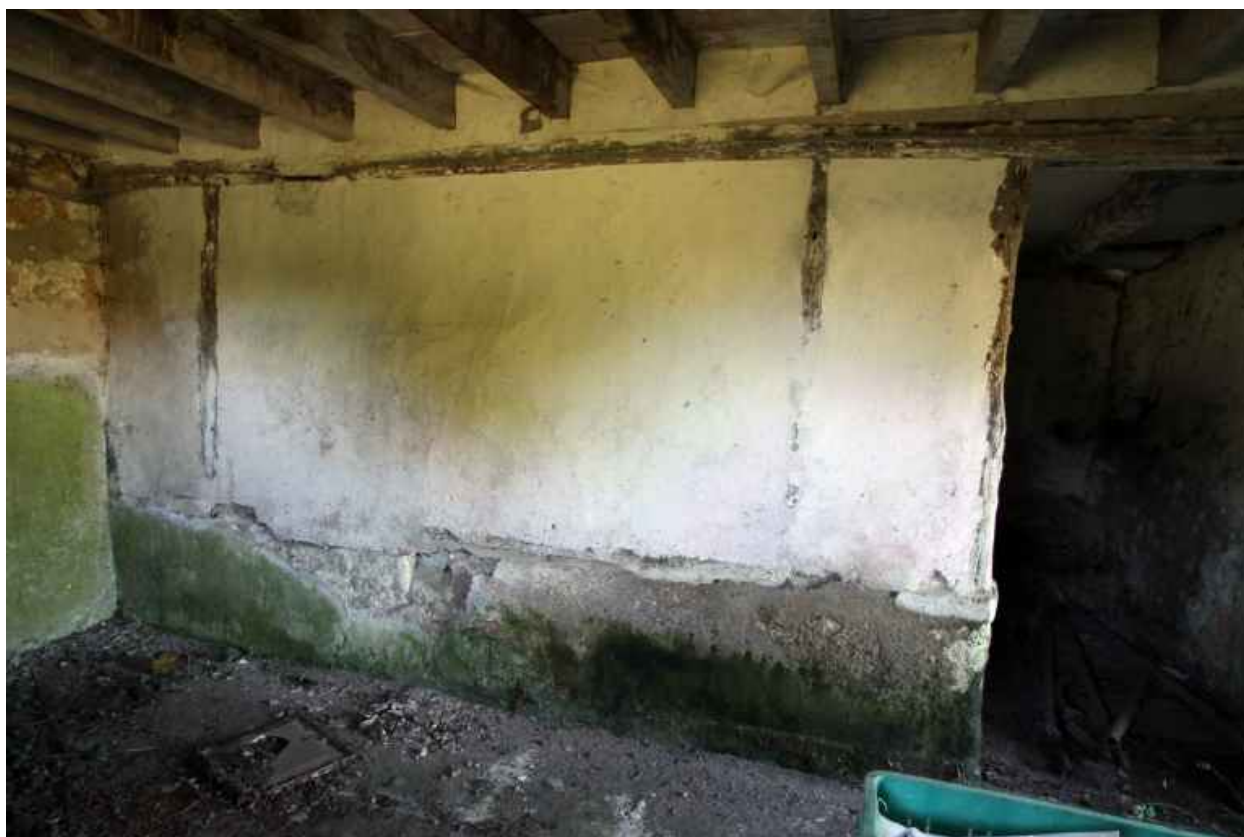
Espace du four à pain limité  
par une cloison en pan de bois  
sur solin (vue extérieure).  
Phot. Jean-Baptiste Darrasse

Espace du four à pain limité par une cloison en pan de bois sur solin (vue extérieure).

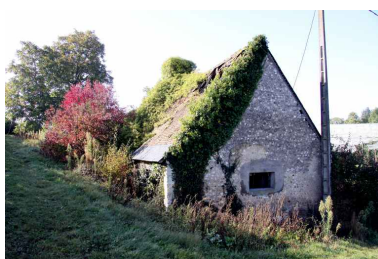
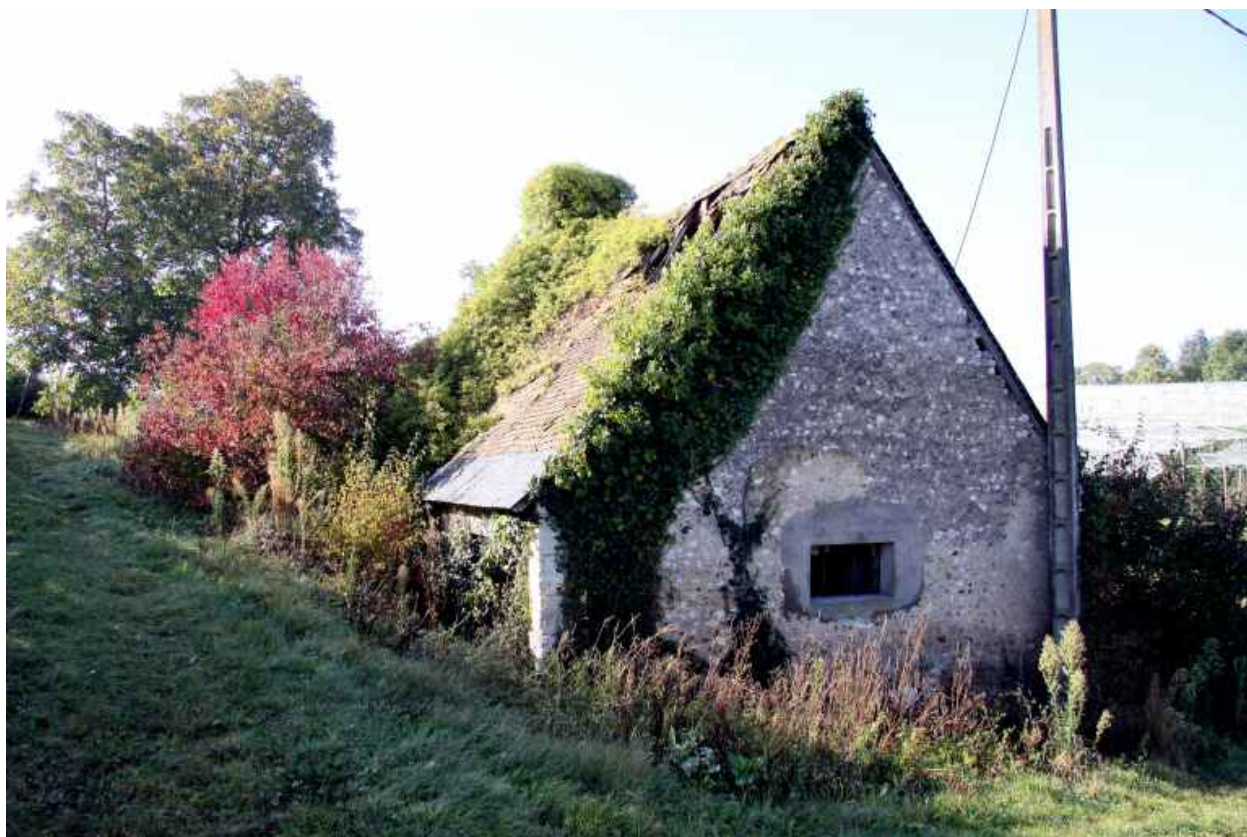
Pignon nord : extension qui englobe  
le four à pain sous un même toit.  
Phot. Jean-Baptiste Darrasse  
IVR52\_20087202362NUCA

Pignon nord : extension qui englobe le four à pain sous un même toit.

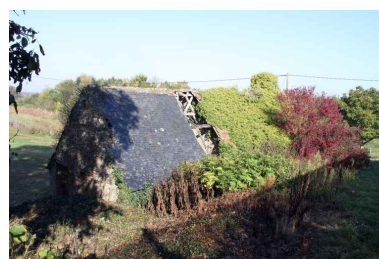
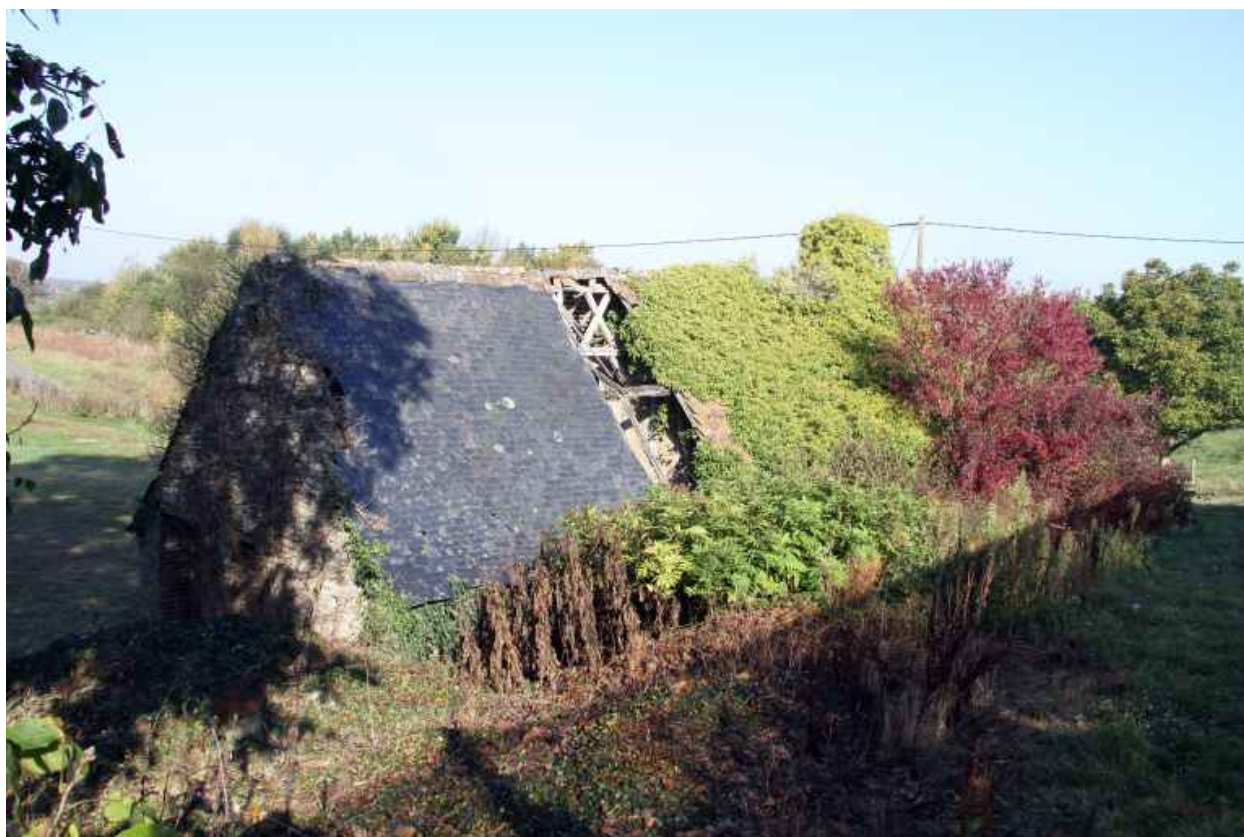
Vue de volume de la maison et de  
ses dépendances (prise de l'est).  
Phot. Jean-Baptiste Darrasse  
IVR52\_20087202360NUCA

Vue de volume de la maison et de ses dépendances (prise de l'est).
