Pays de la Loire, Sarthe  
Chenu  
Bouillant

## Ferme du Bouillant

Numéro de dossier : IA72000575  
Date de l'enquête initiale : 2008  
Date(s) de rédaction : 2008  
Cadre de l'étude : inventaire topographique  
Degré d'étude : étudié

Dénomination : ferme

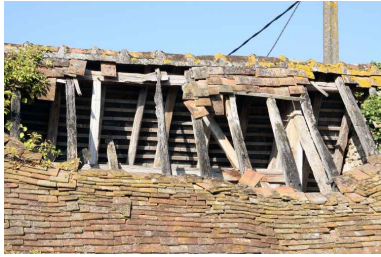
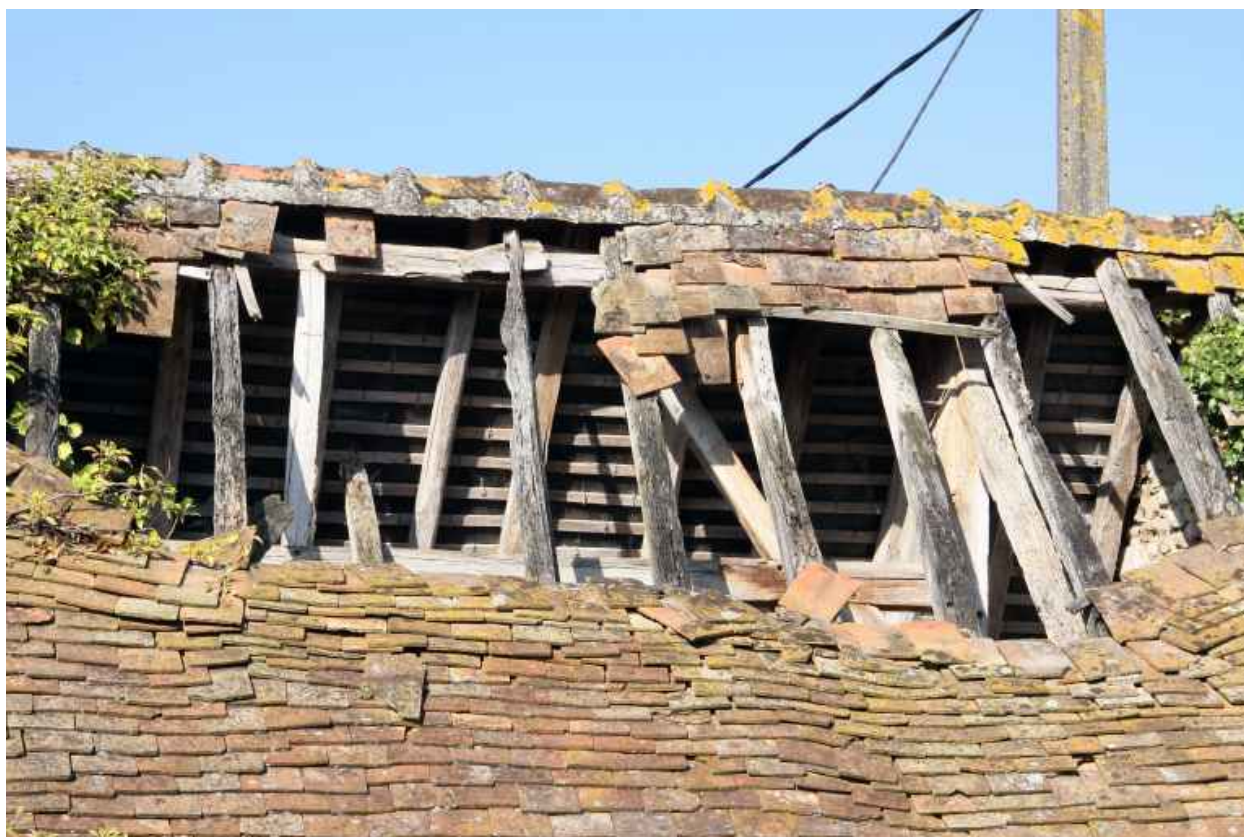
Couverture de  
l'extension en tuile plate.  
Phot. Jean-Baptiste Darrasse  
IVR52\_20087202361NUCA

Couverture de l'extension en tuile plate.

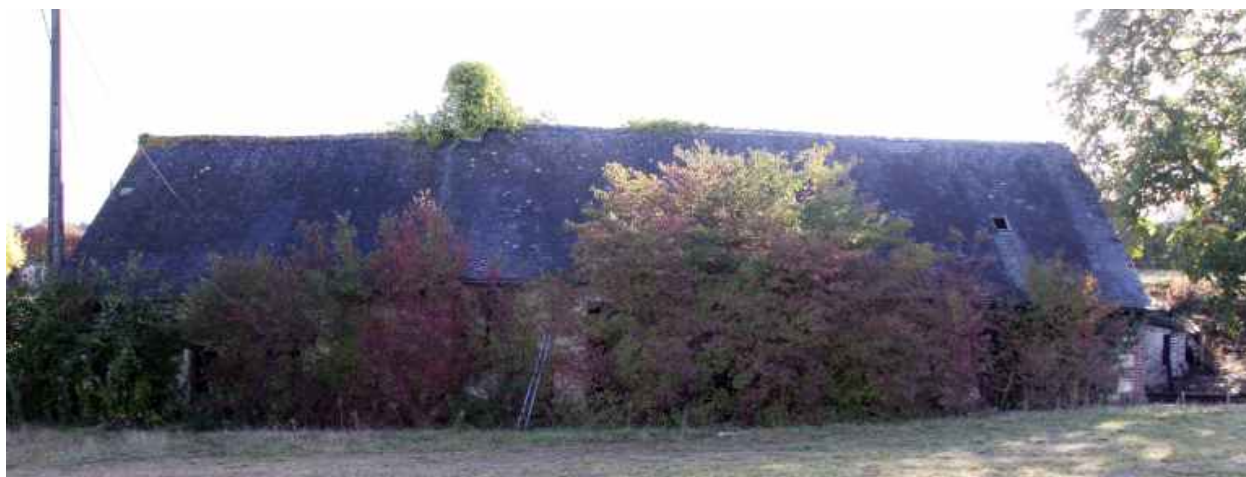
Vue d'ensemble de la maison et de ses dépendances sous un même toit.

Vue d'ensemble de la maison et de ses dépendances sous un même toit.  
Phot. Jean-Baptiste Darrasse  
IVR52\_20087202371NUCA

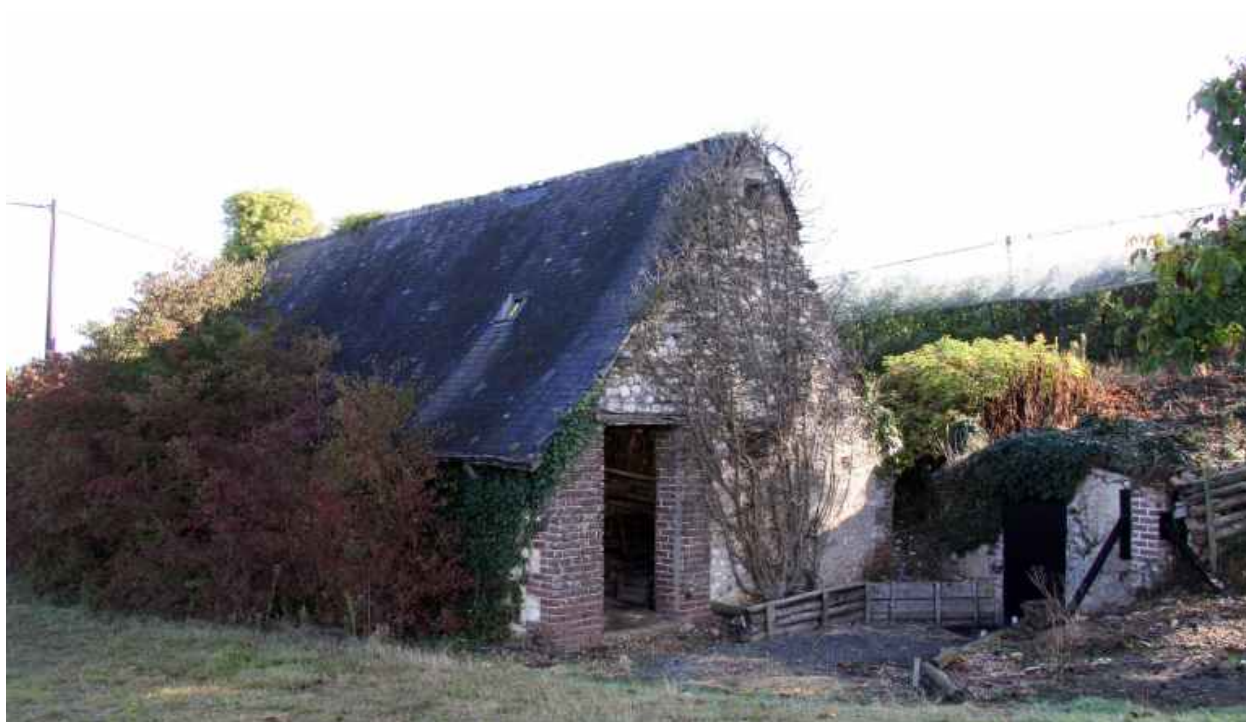
Pignon sud : entrée de la remise.

Pignon sud : entrée de la remise.  
Phot. Jean-Baptiste Darrasse  
IVR52\_20087202359NUCA
