Pays de la Loire, Vendée L'Île-d'Elle Gouffre (le) route de La Rochelle

Aqueduc et écluse du Gouffre ; Route de La Rochelle

Numéro de dossier : IA85002071 Date de l'enquête initiale : 2018 Date(s) de rédaction : 2019

Cadre de l'étude : inventaire topographique Vallée de la Sèvre Niortaise, Marais poitevin

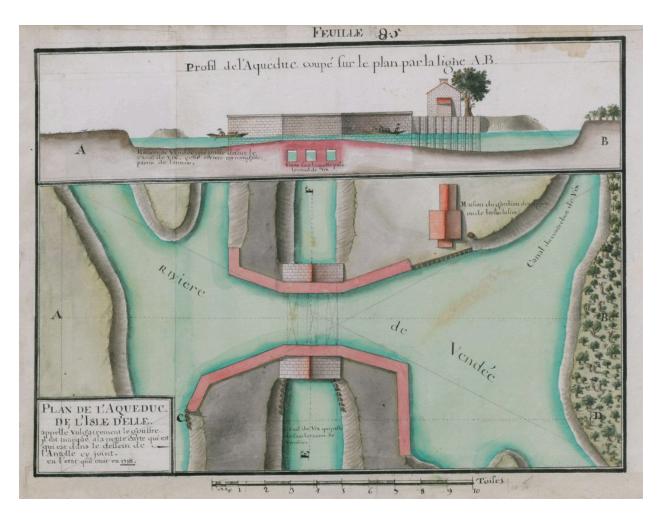
Plan de l'aqueduc du Gouffre par Claude Masse en 1718.

Le garde du Gouffre est logé sur place, dans une maison construite à proximité immédiate de l'aqueduc. C'est ce que montre le plan du Gouffre établi par l'ingénieur Claude Masse en 1718. La maison est, comme aujourd'hui, située sur la rive gauche du canal de Vix et, à l'époque, au bord même de la rivière Vendée. Celle-ci s'élargit en effet à cet endroit, étant

rejointe par le Contrebot de Vix qui passe alors juste derrière la maison (espace aujourd'hui comblé). Au pied de la maison, le bord de la rivière est renforcé par des pieux en bois, formant un quai vertical. L'aqueduc lui-même, encadré d'ailes maçonnées, comprend trois passages voûtés dans lesquels passent l'eau du canal de Vix, sous la rivière Vendée. Deux ponts accolés à l'aqueduc permettent de franchir le canal, en amont comme en aval. Un demi siècle plus tard, en 1767, le site du Gouffre est de nouveau représenté sur un plan particulier, cette fois par l'ingénieur Jacques Parent. L'aqueduc n'a pas changé. La maison du garde semble avoir été reconstruite (elle apparaît plus grande qu'en 1718) ; il s'agit peut-être déjà de la maison actuelle.

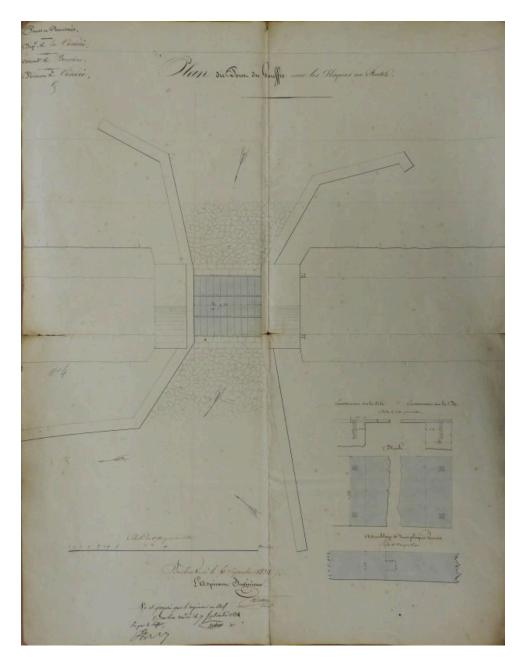
Plan de l'aqueduc du Gouffre avec radier en fonte, projet par Decharme, 6 septembre 1834.

Il faut attendre l'été 1835 pour qu'enfin, dans un premier temps, l'aqueduc soit reconstruit. Tout commence par la volonté de la Société de Vix-Maillezais, exprimée dès 1834, de reconstruire son ouvrage, comme elle l'a déjà fait plusieurs fois depuis un siècle et demi. En août 1834, les Ponts et chaussées constatent que l'aqueduc menace ruine. L'aspirant ingénieur Decharme préconise sa reconstruction sous la houlette de l'Etat de manière à coordonner l'opération avec la construction d'un nouveau pont qui doit enjamber la Vendée juste en amont de l'aqueduc, permettant le passage de la nouvelle route de Fontenay à Marans. Decharme reprend aussi l'idée d'abaisser le radier du dessus de l'aqueduc et de le reconstruire en fonte. En novembre 1834, l'aspirant ingénieur Morandière présente les plans, détail estimatif et métré des travaux, pour un montant de 11000 francs. Or, rappelant que l'ouvrage appartient à la Société, l'Etat refuse de mettre la main à la poche. Finalement, au printemps 1835, la Société de Vix-Maillezais accepte de procéder aux travaux sans participation financière de l'Etat, mais sous la surveillance des Ponts et chaussées dont elle reprend les préconisations techniques (notamment le principe de piles et d'un radier supérieur en fonte).

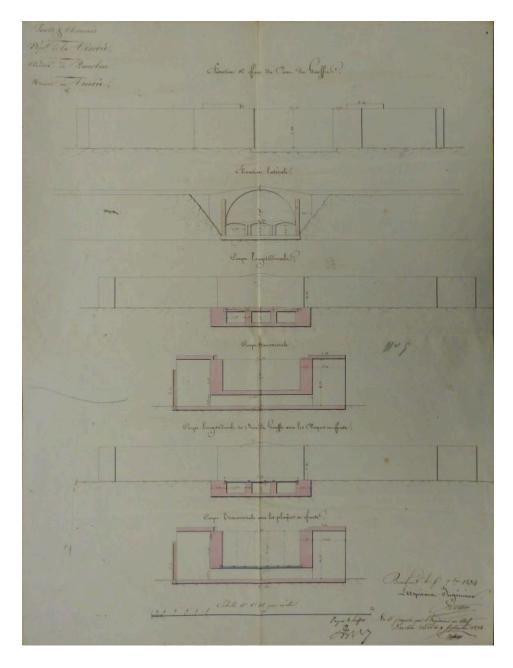
Elévations et coupes de l'aqueduc du Gouffre, avant et après reconstruction du radier en fonte, projet par Decharme, 6 septembre 1834.

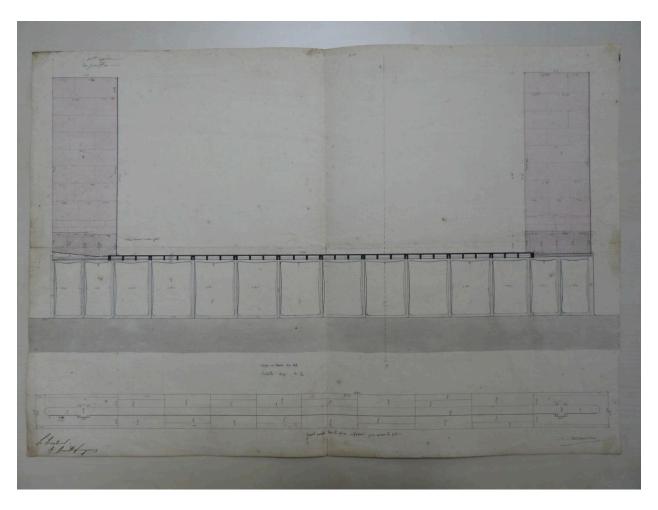
Projet de reconstruction du radier en fonte, par l'ingénieur Morandière, 8 novembre 1834 : coupe .

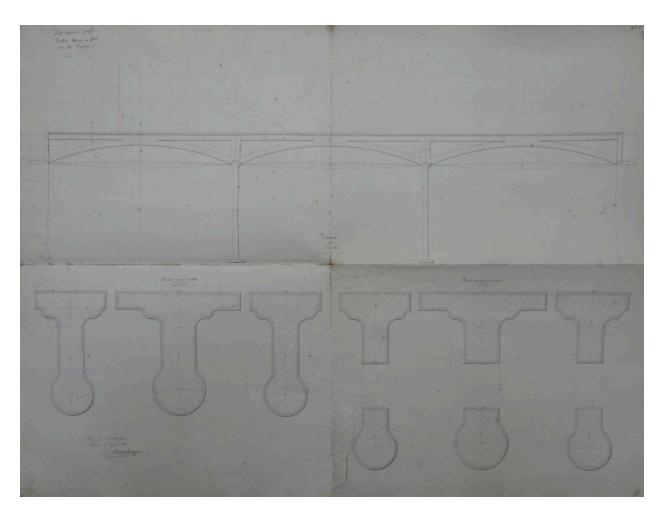
Projet de reconstruction du radier en fonte, par l'ingénieur Morandière, 25 juin 1835 : coupe et élévation.

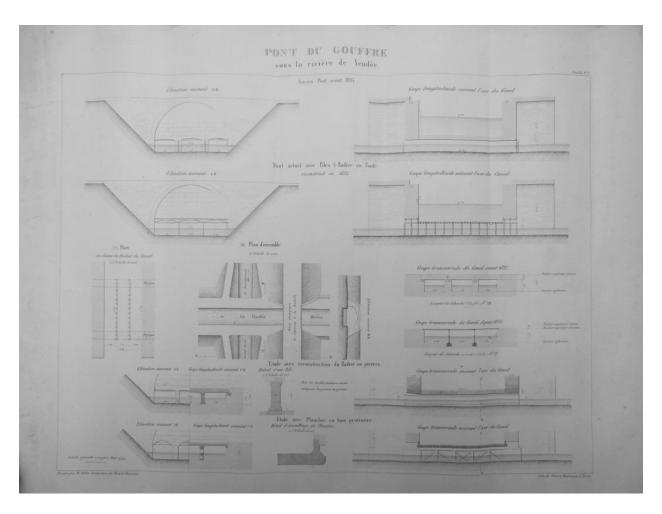
Plan du Gouffre réalisé vers 1894, montrant l'ouvrage avant et après sa reconstruction en 1835.

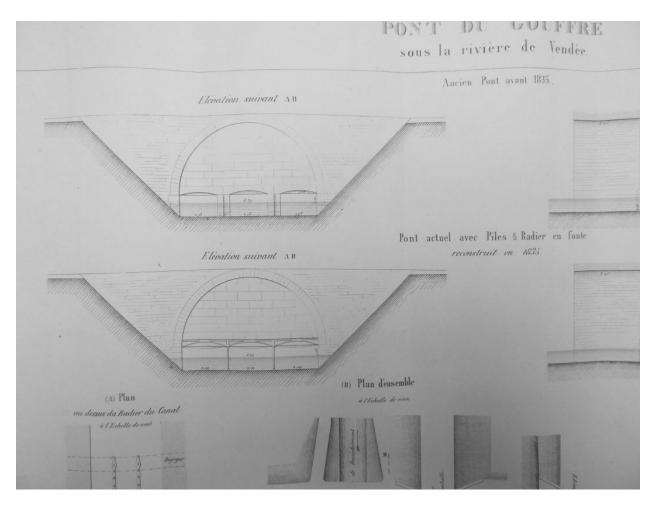
Plan du Gouffre réalisé vers 1894 : élévation est avant et après 1835.

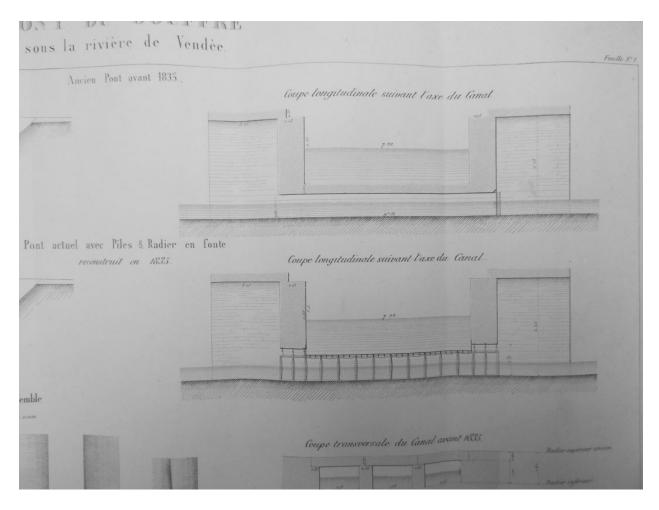
Plan du Gouffre vers 1894 : coupe avant et après 1835.

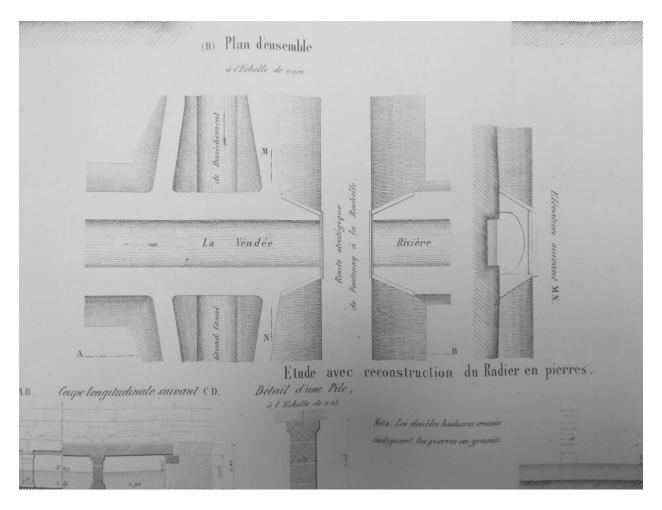
Plan du Gouffre vers 1894 : plan et élévation sud.

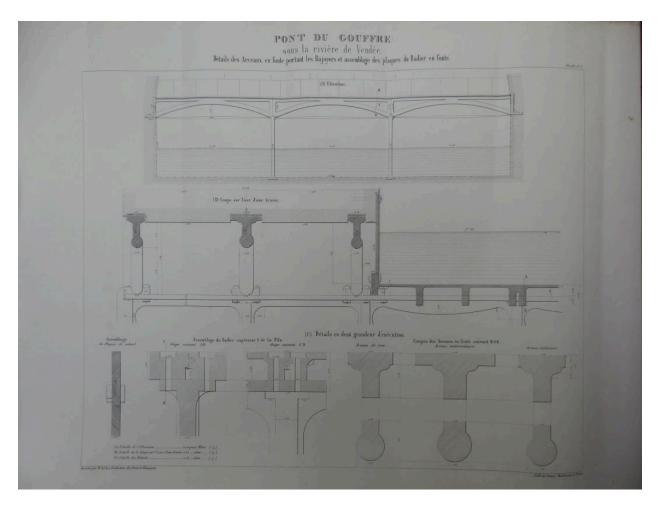
Plans du radier en fonte construit en 1835, réalisés vers 1894.

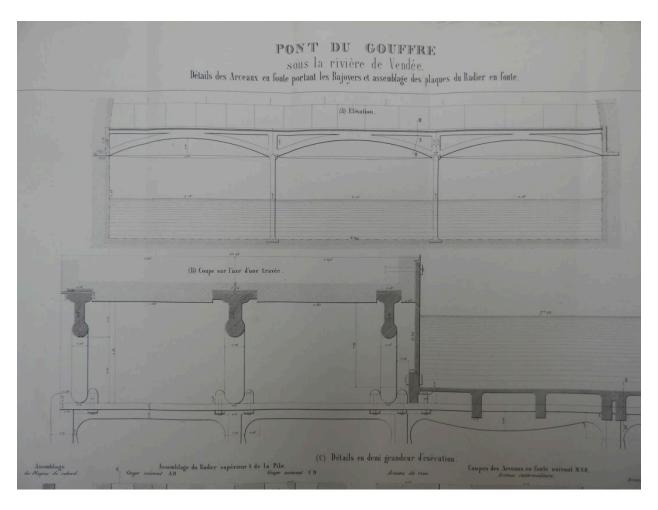
Plans du radier en fonte vers 1894 : élévation et coupe.

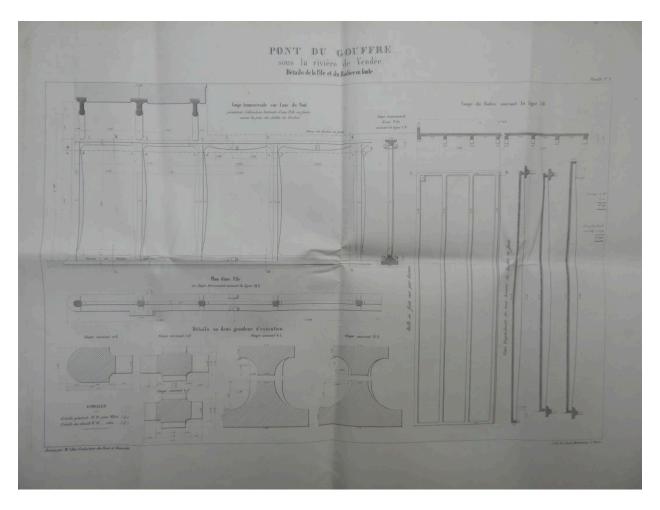
Plans du Gouffre vers 1894 : détails de la pile et du radier en fonte.

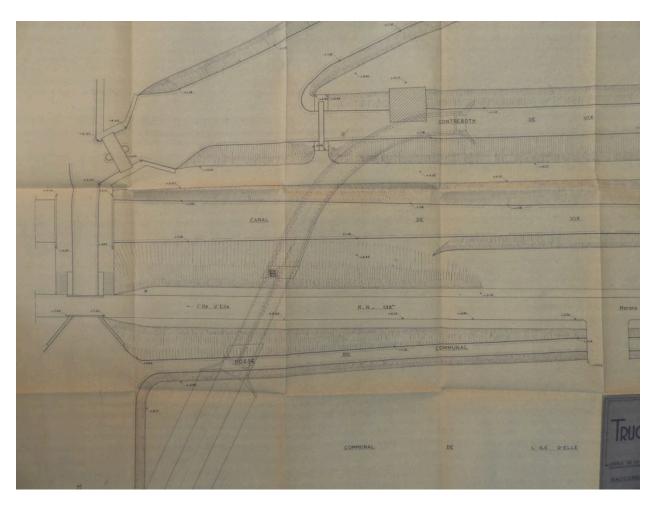
Plan du projet de siphon reliant la Vendée au Contrebot, par l'entreprise Trucheret-Tansini, 18 août 1959.

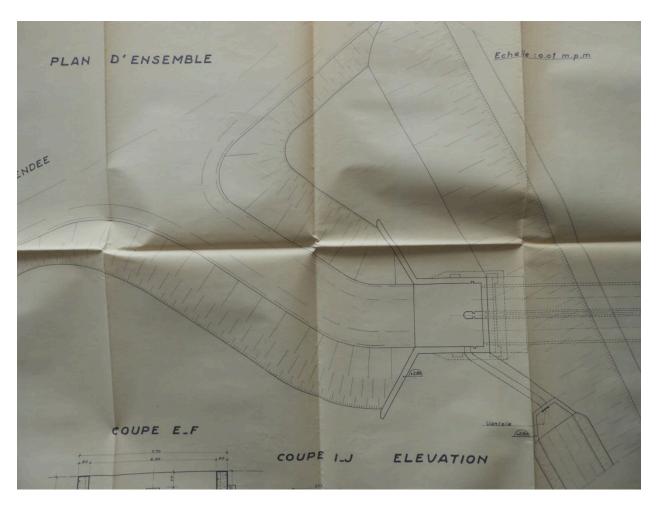
Plan de la dérivation de la Vendée pour raccordement avec le nouveau siphon, 10 février 1961.

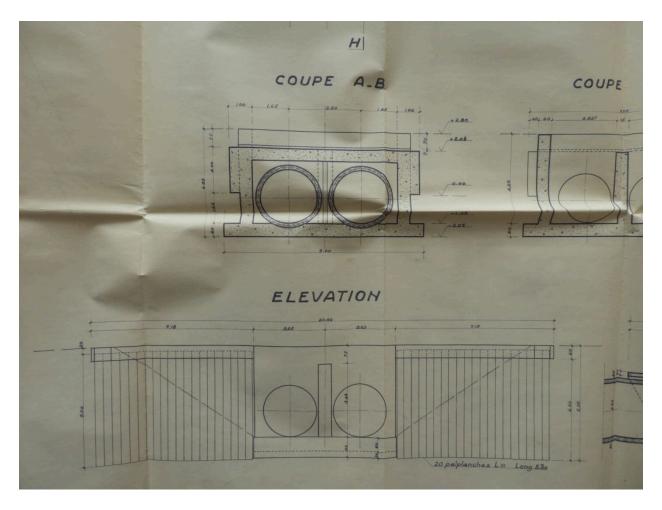
Coupe et élévation du nouveau siphon du Gouffre, 10 février 1961.

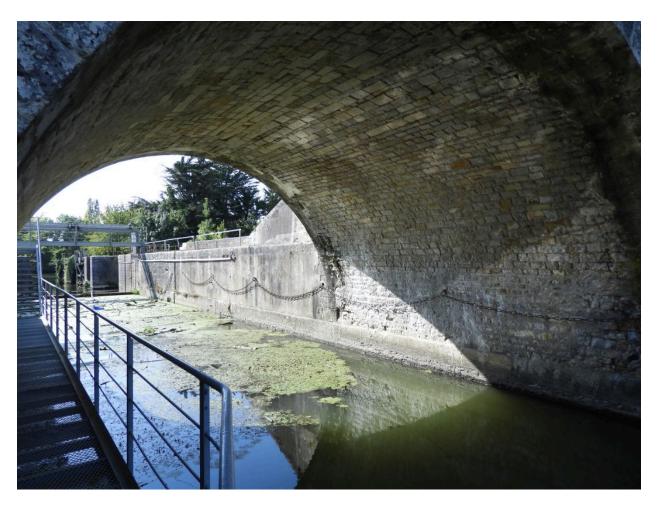
La voûte du pont de la route départementale vue en direction du sud, avec les chaîne de halage sur les côtés.

Au nord, la rivière Vendée arrive au Gouffre après être passée sous le pont de la route de La Rochelle. Sous la voûte du pont, on observe encore d'anciennes chaînes de halage. Elle passe ensuite au-dessus du canal de Vix grâce à un aqueduc en pierre de taille, encadré par deux ponts également en pierre de taille, en arc surbaissé et à claveaux réguliers (un décor similaire à celui du pont de la route de La Rochelle). Côté amont, un barrage à vanne verticale, actionnée par une crémaillère à cric, régule le niveau d'eau dans le canal de Vix. De part et d'autre, les abords du canal sont équipés de quais verticaux en pierre de taille.

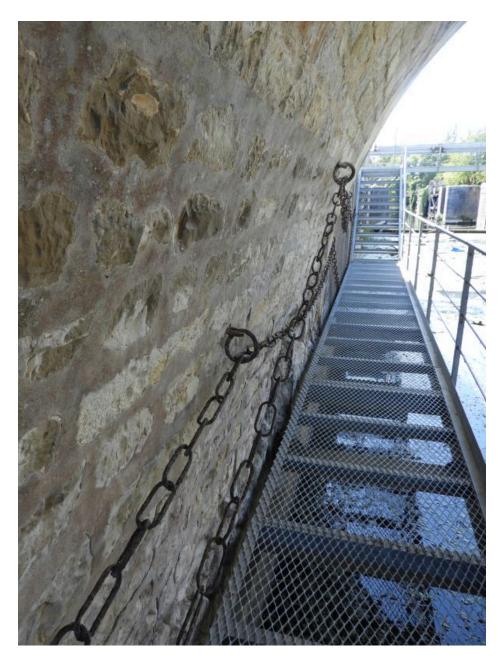
Chaînes de halage sous le pont de la route départementale.

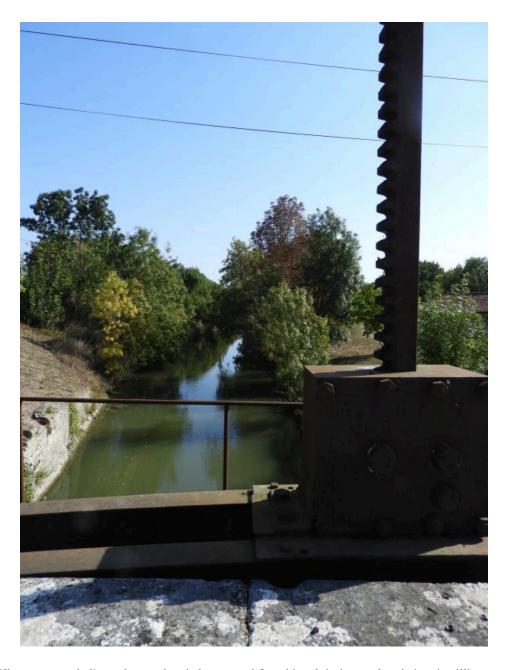
Le canal de Vix en amont de l'aqueduc vu depuis le pont qui franchit celui-ci, avec le cric à crémaillère pour la manoeuvre du barrage.

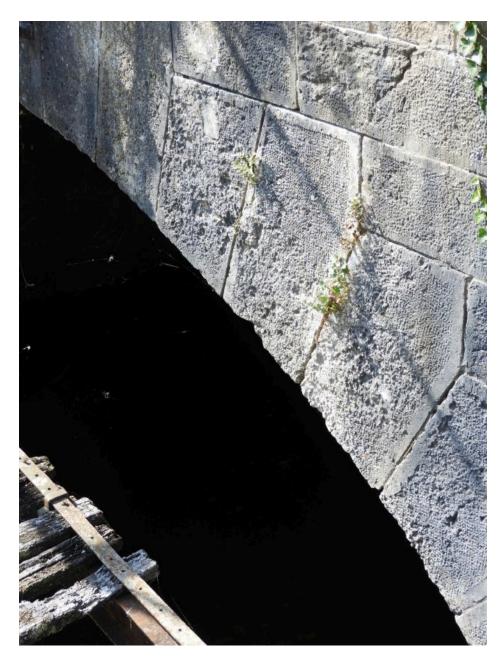
Détail de la maçonnerie du pont enjambant l'aqueduc côté amont : claveaux réguliers.

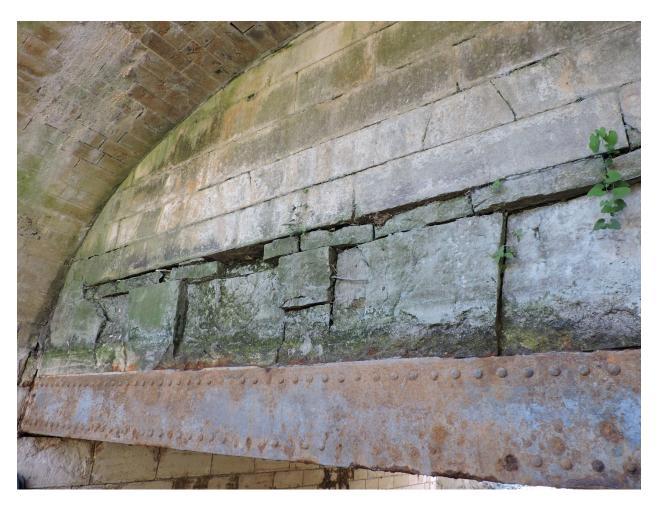
Août 2020 : pierres de taille gelées au-dessus du radier en fonte, côté amont.

En septembre-octobre 2020, l'aqueduc fait l'objet d'une importante opération de restauration. Il est mis hors d'eau, dégagé des vases et branchages qui l'encombraient, la vanne en bois en amont est remplacée par une nouvelle, cette fois dans toute la largeur du canal de Vix (5 mètres), et soutenue par deux piles en béton. Les bajoyers et maçonneries également en amont, endommagés par le gel, sont repris, et les berges sont confortées par un enrochement. L'opération permet de mettre au jour le radier en fonte établi en 1894-1895.

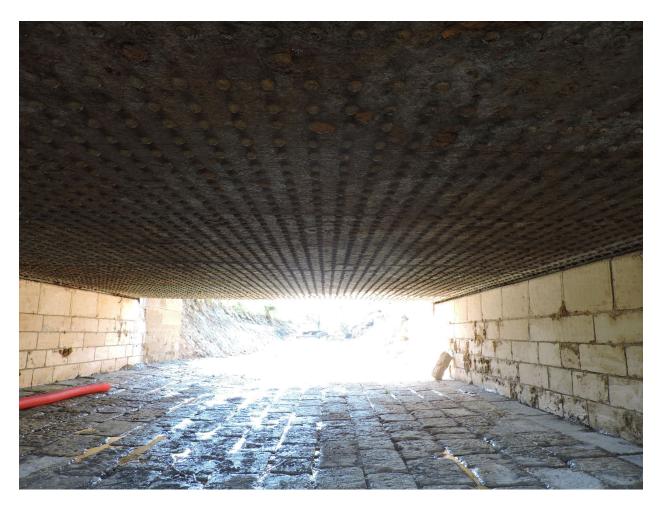
Août 2020 : le radier en fonte de 1894-1895 vu depuis l'amont.

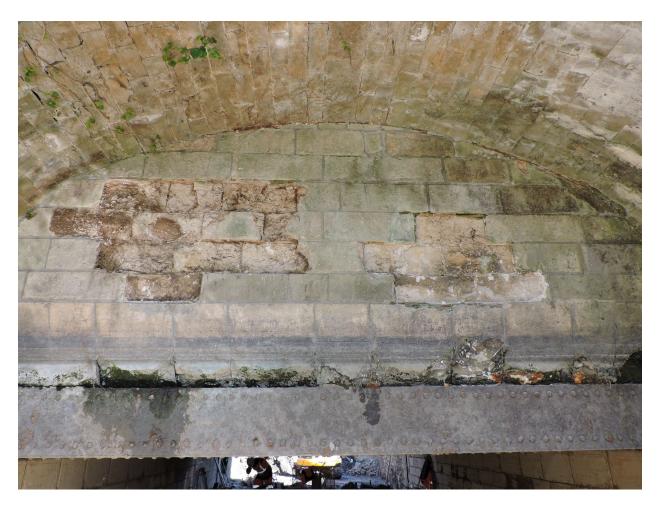
Août 2020 : pierres de taille dégradées au-dessus du radier en fonte, côté aval.

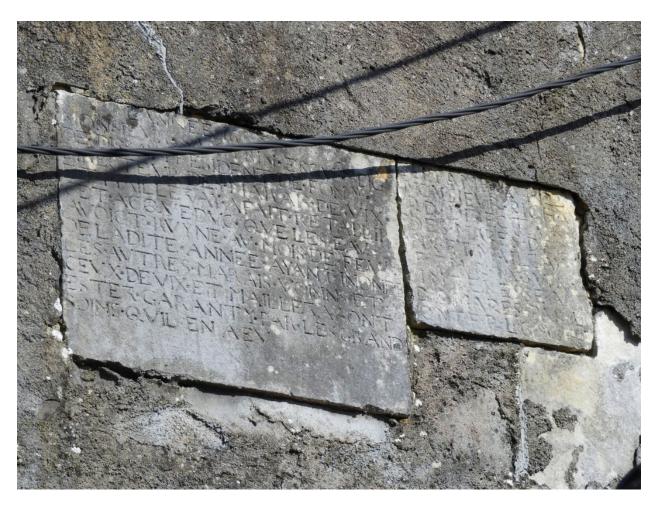
Les inscriptions de 1698 et 1722 sur le mur pignon de la maison de garde de l'aqueduc.

Les deux pierres portant des inscriptions relatives à la reconstruction de l'aqueduc en 1698 et 1722, sont remployées dans le mur pignon ouest du corps principal. C'est derrière la maison, dans le terrain au sud, que débouchait le Contrebot avant qu'il ne soit déporté vers le sud en 1845. Son cours a alors été comblé.

Pierre de gauche : "L ANNEE 1698 / MONSIEUR SABOURIN ESCUYER SEIGNEUR / DE DISSAY PRESIDENT DE FONTENAY / DIRECTEUR DES MARAIS DE VIX / ET MAILLEZAY A FAIT RETABLIR / CET ACQUEDUC QUE LES EAU / AVOICT RUYNE AU MOIS DE FEVRIER / DE LA DITE ANNEE AYANT INONDE / LES AUTRES MARAIS VOISINS ET / CEUX DE VIX ET MAILLEZAY ONT / ESTEZ GARANTY PAR LE GRAND / SOINS QUIL EN A EU."

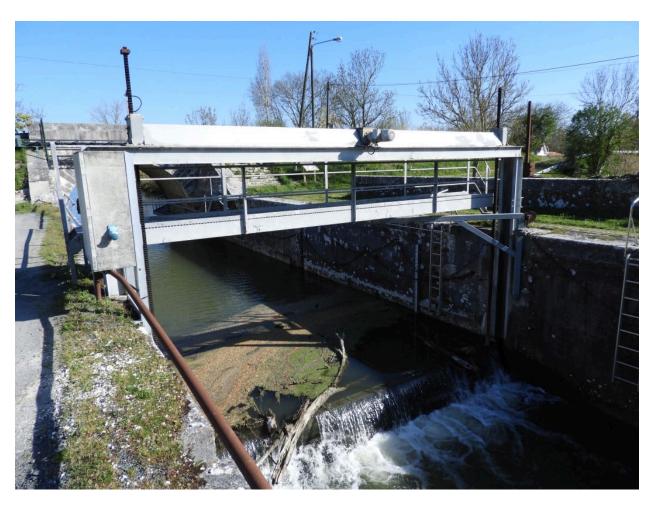
Le barrage mobile sur l'aqueduc vu depuis l'aval, rive droite.

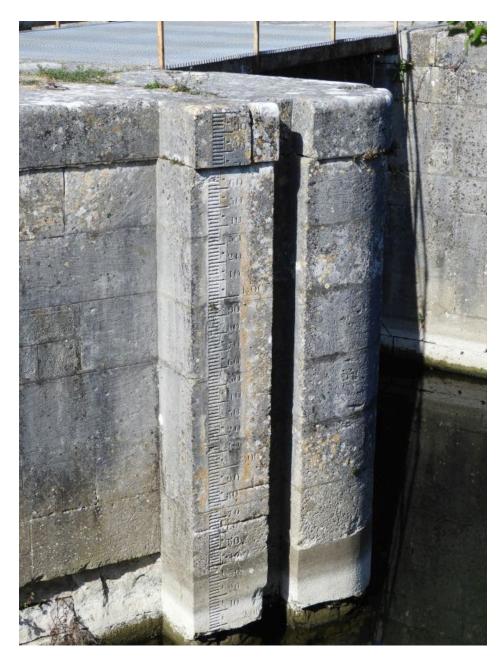
Echelle graduée pour mesurer le niveau d'eau, à la tête amont de l'écluse, rive droite.

L'écluse commence au-delà de cette bifurcation. Elle est constituée d'un sas droit, long de 46 mètres et large de 6, encadré par de hauts quais verticaux. Des règles de mesure du niveau d'eau sont gravées dans la hauteur du quai, rive droite, en amont et en aval de l'écluse. Aux deux extrémités (ou têtes) du sas se trouvaient à chaque fois deux paires de portes busquées : des portes à flot (pointées vers l'aval) et des portes d'èbe ou portes jusant (tournées vers l'amont). Il ne reste plus que deux des quatre portes placées à la tête amont du sas, les portes d'èbe ayant disparu. Chaque vantail de porte était surmonté d'une passerelle de service et équipé d'une vanne verticale ou vantelle mue par une crémaillère. Cette vantelle permettait de remplir ou de vider le sas pour le mettre à niveau, selon les besoins. Les portes étaient actionnées à l'aide de treuils placés sur les deux rives et reliés aux vantaux par des câbles.

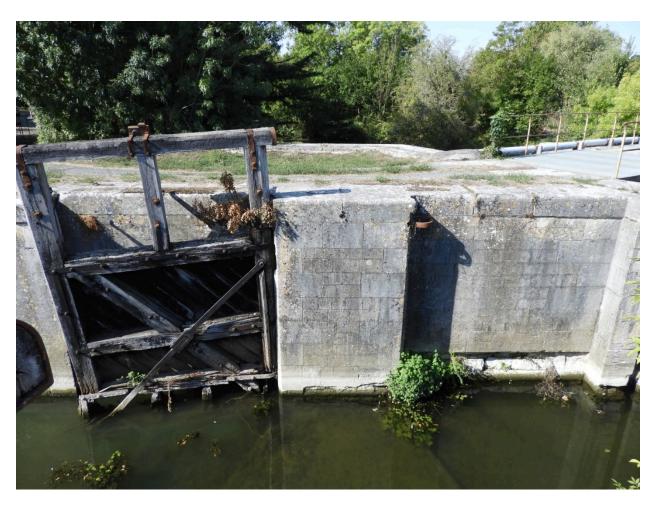
Porte à flot, à gauche, et emplacement de la porte d'èbe, à droite, à la tête amont de l'écluse, rive droite.

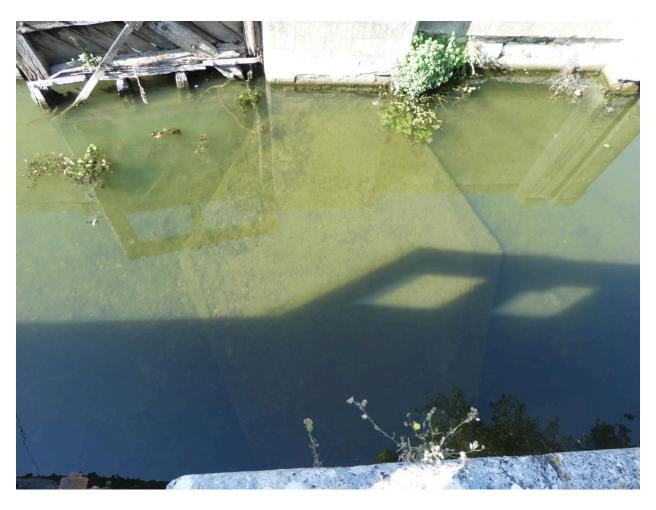
Le radier busqué des portes de tête amont de l'écluse.

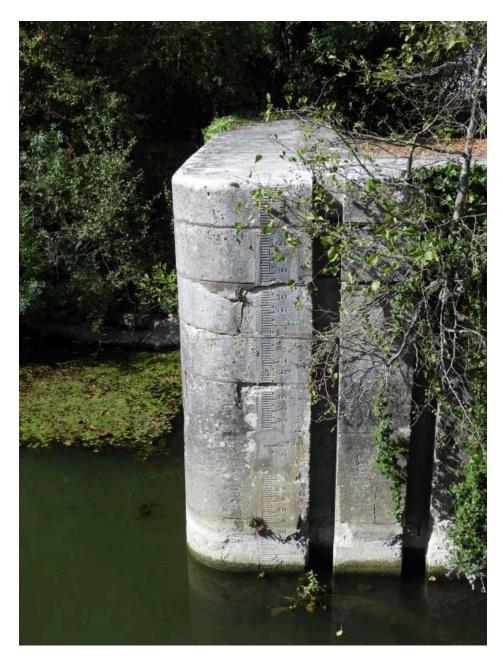
Echelle graduée pour mesurer le niveau d'eau, à la tête aval de l'écluse, rive droite.
