Pays de la Loire, Sarthe  
Saint-Vincent-du-Lorouër  
les Guyonnières

## Écart, les Guyonnières

Numéro de dossier : IA72001157  
Date de l'enquête initiale : 2010  
Date(s) de rédaction : 2010  
Cadre de l'étude : inventaire topographique  
Degré d'étude : étudié

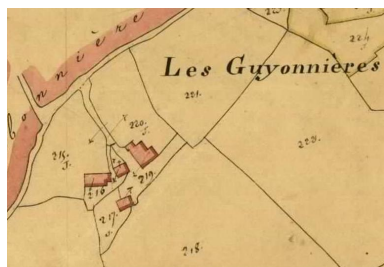
Extrait du plan cadastral de 1834.  
IVR52\_20097201379NUCA

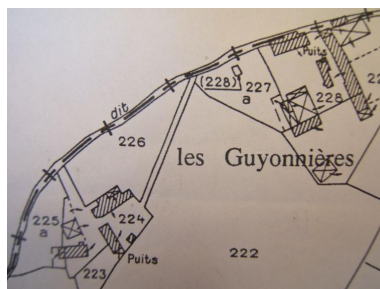
Extrait du plan cadastral de 1987.  
IVR52\_20097202079NUCA

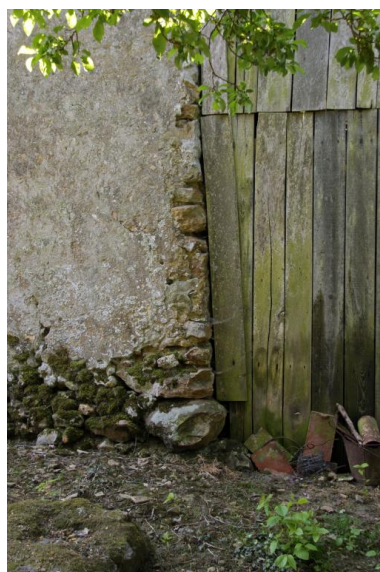
Maison 1 : détail chaînage  
d'angle façade nord, côté ouest.  
Phot. Jean-Baptiste Darrasse  
IVR52\_20107200979NUCA

Maison 1 : détail chaînage d'angle façade nord, côté ouest.

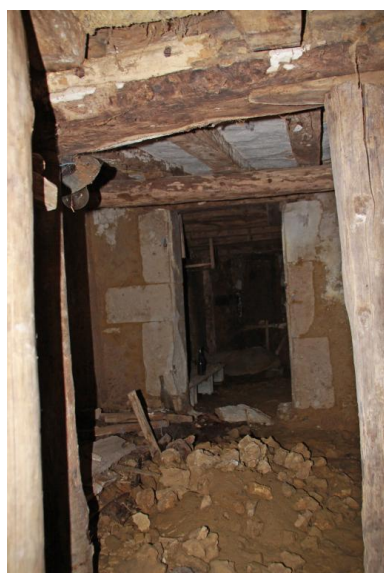
Maison 1 : cave (entrée par l'ouest)  
Phot. Jean-Baptiste Darrasse  
IVR52\_20107200980NUCA

La maison 1, qui n'a plus qu'une petite dépendance accolée au pignon est, peut dater de la seconde moitié du XVIIe siècle (elle n'a pu être visitée). Sa construction le long de la pente a permis l'aménagement d'une grande cave à laquelle on accède par le mur-pignon ouest. La ferme 2 a été reconstruite au début du XIXe siècle (?). Une nouvelle grange-étable a été bâtie en face puis agrandie à la fin du XIXe siècle au plus tôt. Le puits a été reconstruit en brique.

Maison 1 : cave (entrée par l'ouest)

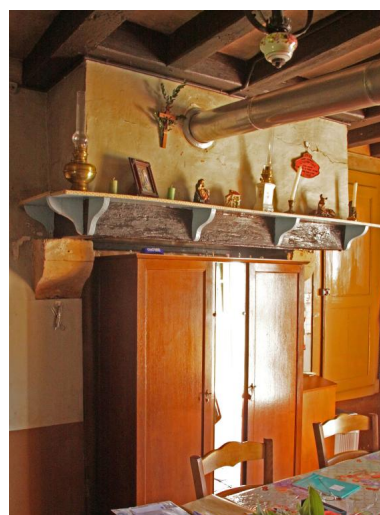
Maison 2, pièce est : cheminée.  
Phot. Jean-Baptiste Darrasse  
IVR52\_20107200976NUCA

Maison 2, pièce est : cheminée.

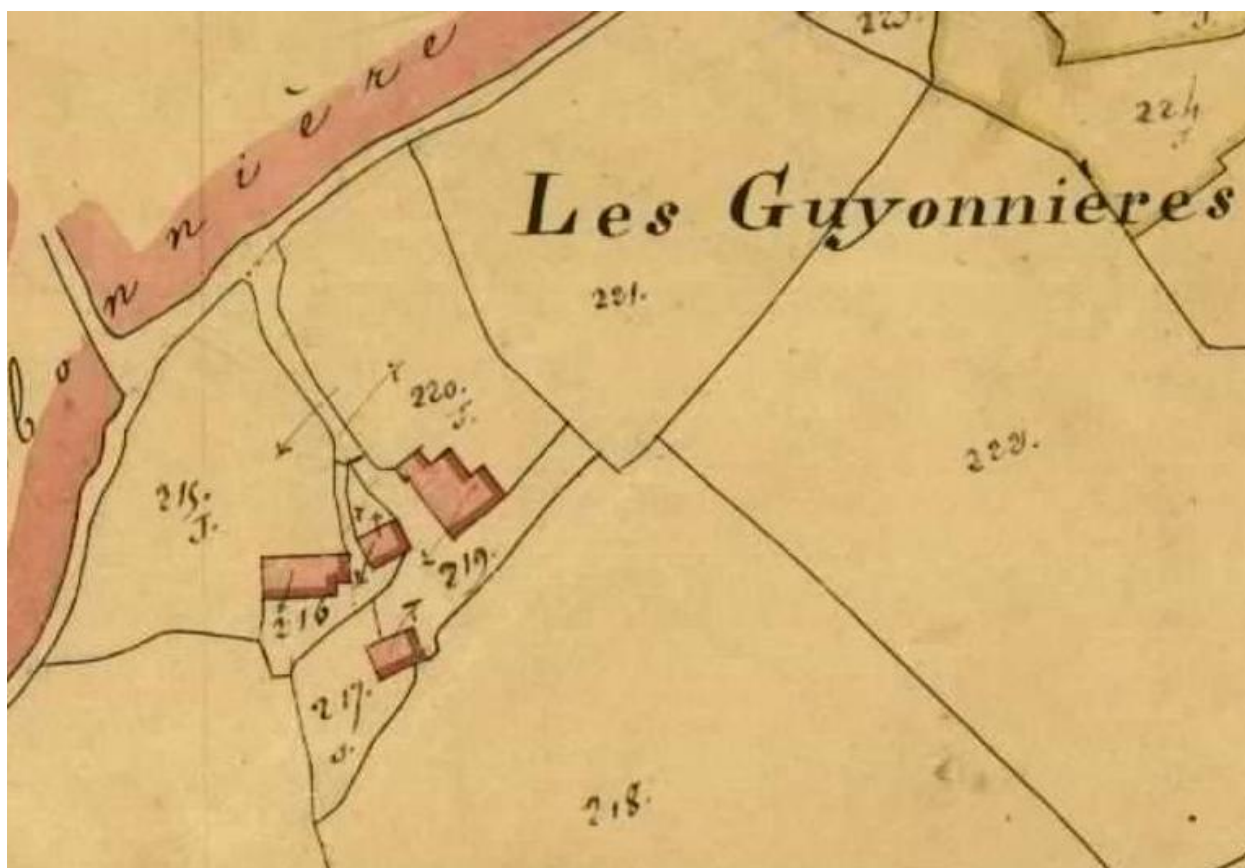
Extrait du plan cadastral de 1834.

- Plan cadastral 1834, B2, extrait, échelle 1/2500e. (Archives départementales de la Sarthe ; PC 327/6).

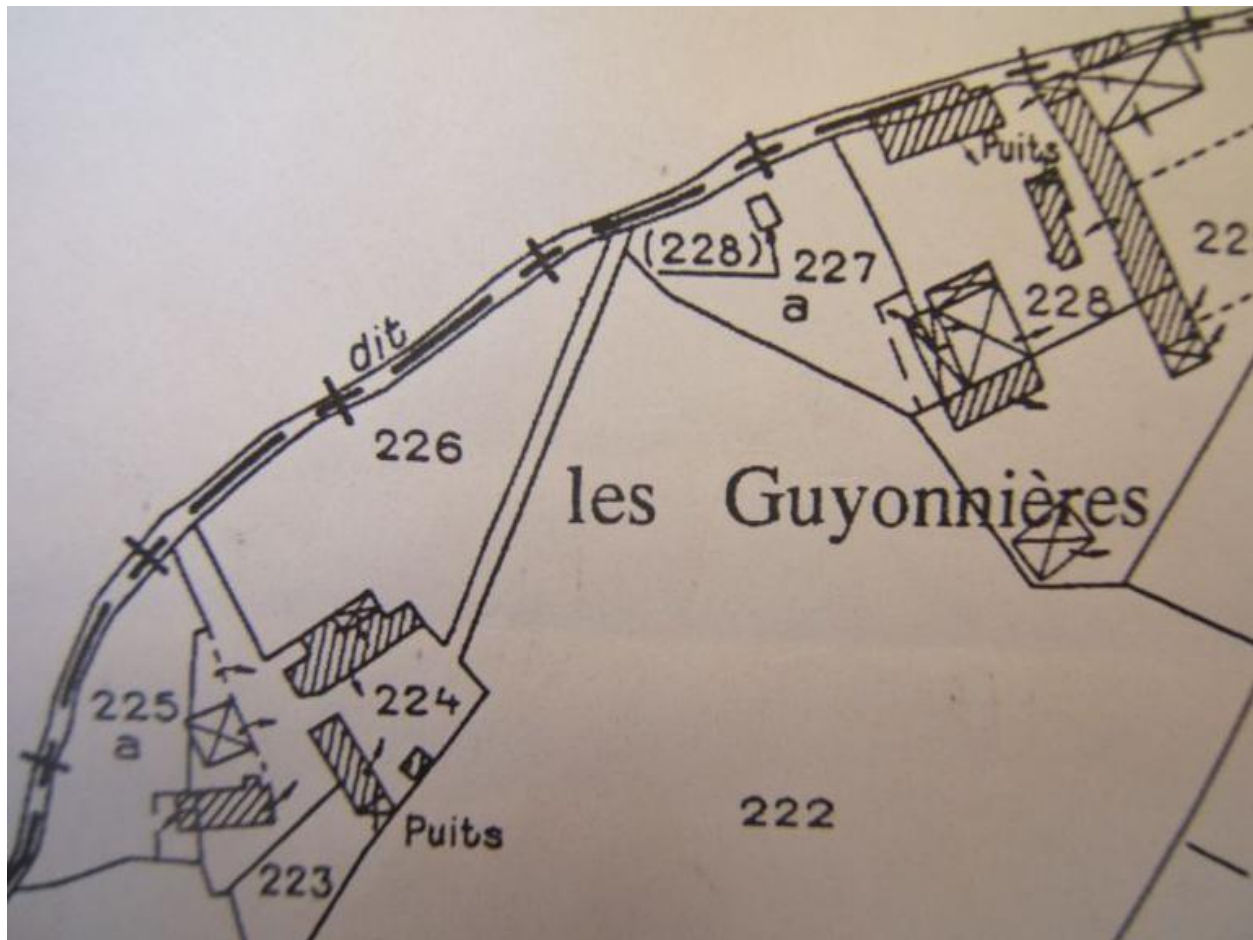
Extrait du plan cadastral de 1987.

- Plan cadastral 1987, B2, extrait, échelle 1/2500e. (Mairie de Saint-Vincent-du-Lorouër).

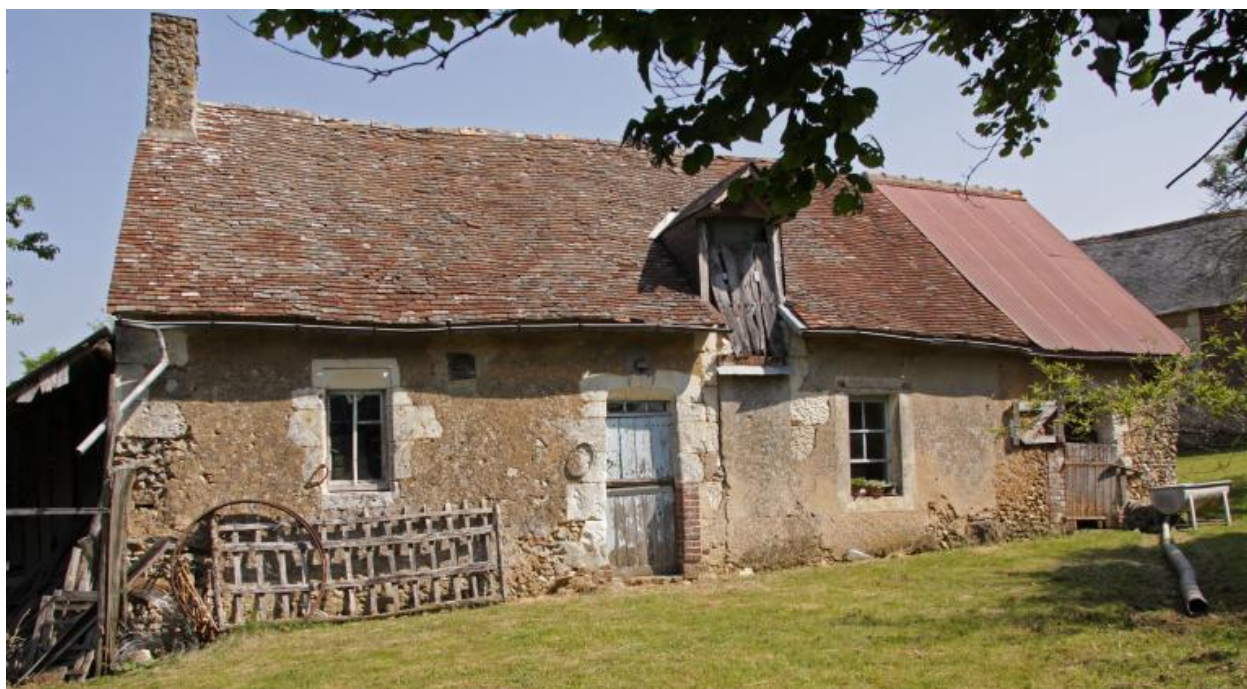
Maison 1 : façade antérieure (sud).

Maison 1 : façade antérieure (sud).  
Phot. Jean-Baptiste Darrasse  
IVR52\_20107200978NUCA

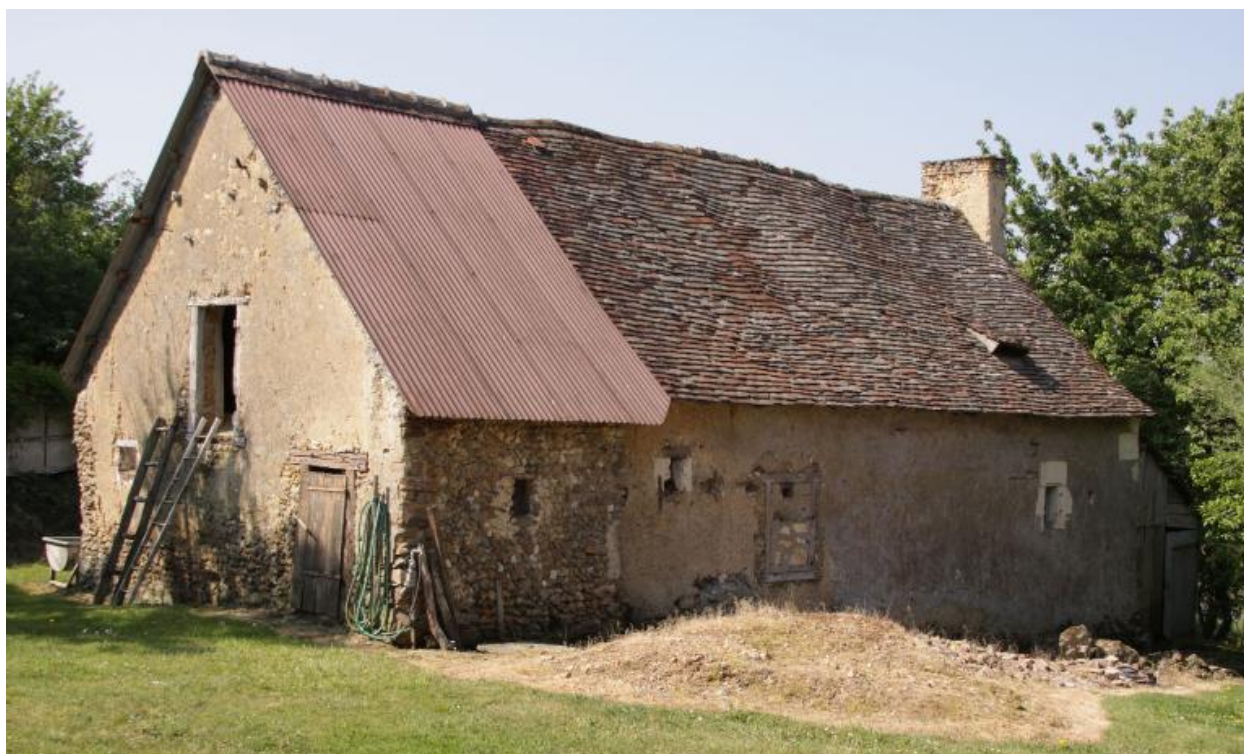
Maison 1 : vue de volume avec façade nord.

Maison 1 : vue de  
volume avec façade nord.  
Phot. Jean-Baptiste Darrasse  
IVR52\_20107200977NUCA

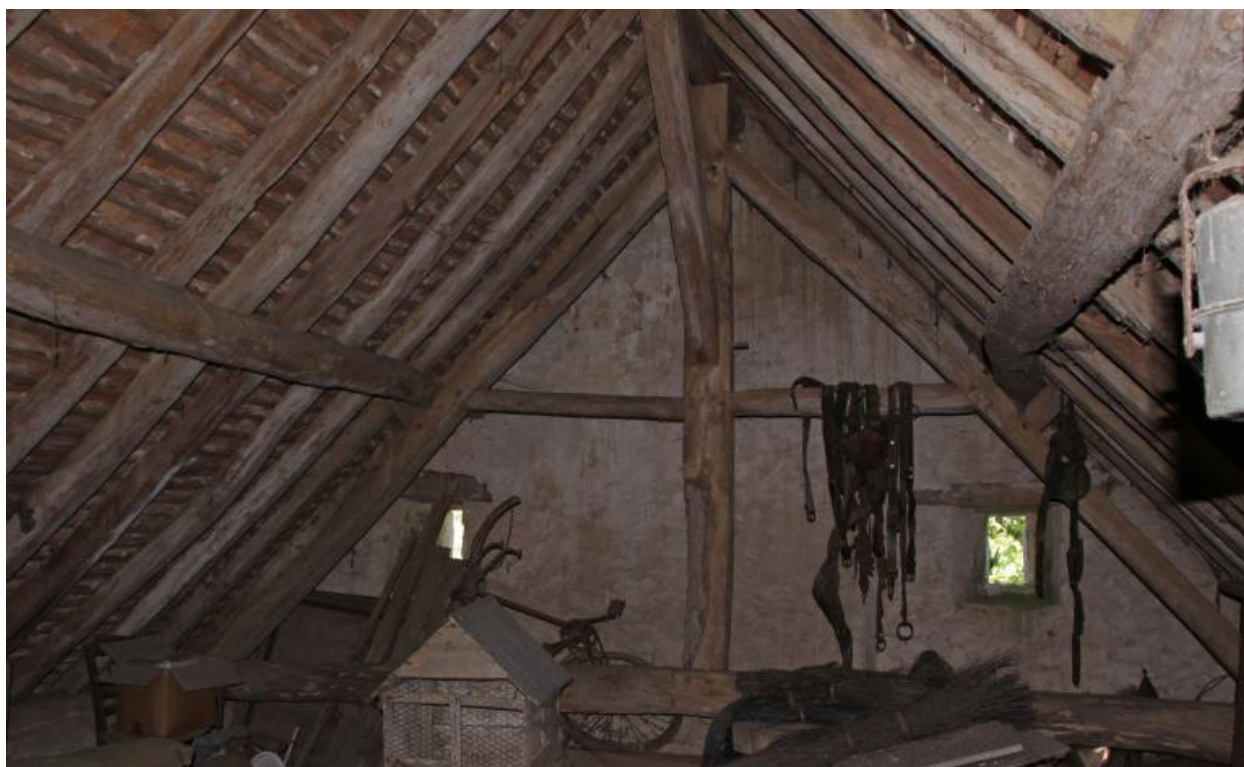
Maison 1 : charpente côté pignon ouest.

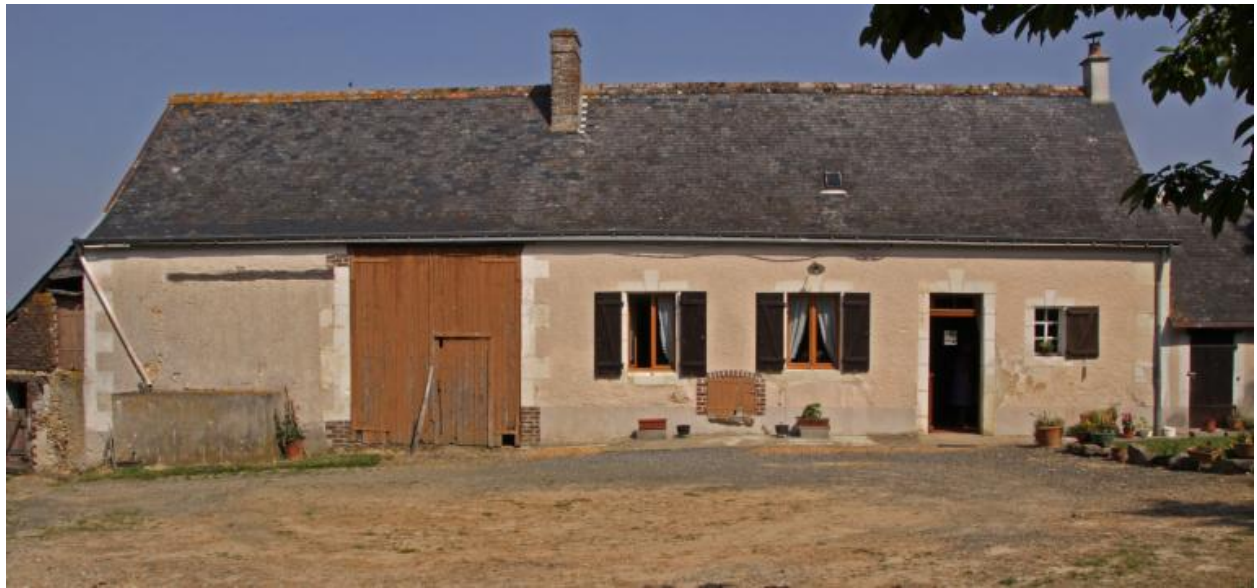
Maison 2 : façade antérieure sur cour.

Maison 2 : façade antérieure sur cour.  
Phot. Jean-Baptiste Darrasse  
IVR52\_20107200974NUCA

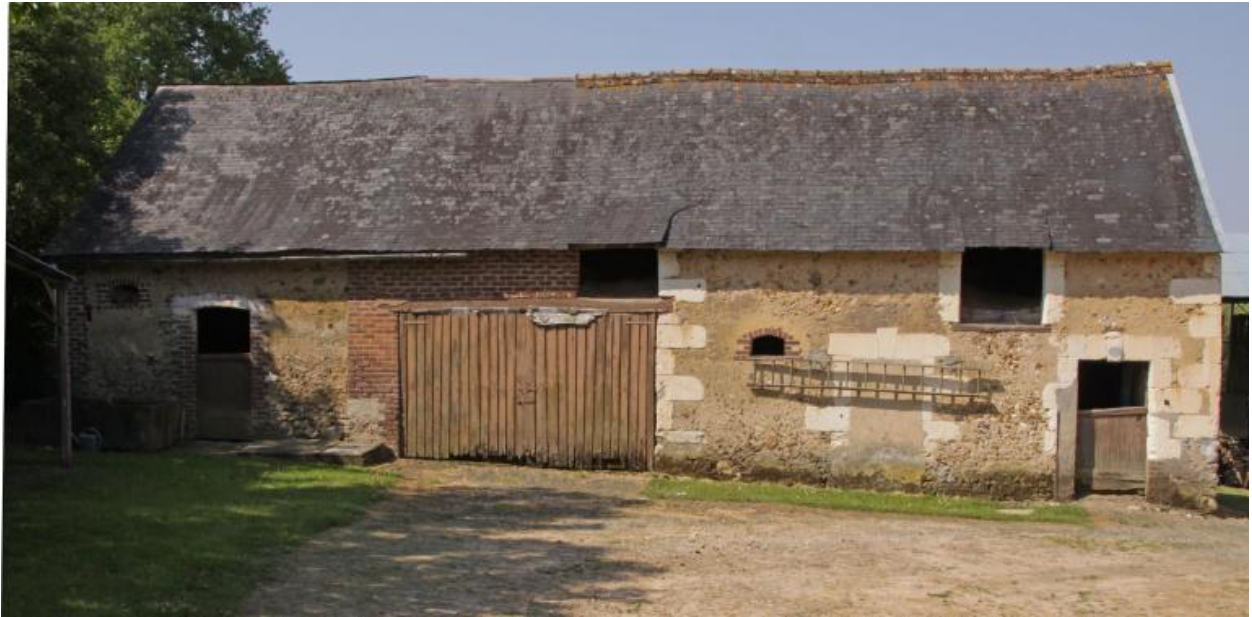
Grange-étable de la maison 2 : façade sur cour.

Grange-étable de la  
maison 2 : façade sur cour.  
Phot. Jean-Baptiste Darrasse  
IVR52\_20107200975NUCA
