Pays de la Loire, Vendée
Maillé
Saint-Nicolas
4 quartier Saint-Nicolas

Ferme, actuellement maison ; 4 quartier Saint-Nicolas

Numéro de dossier : IA85002448

Cadre de l'étude : inventaire topographique Vallée de la Sèvre Niortaise, Marais poitevin

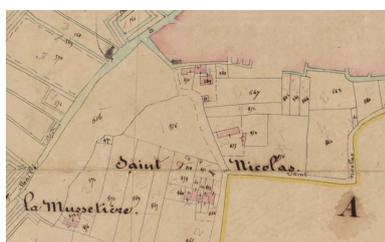
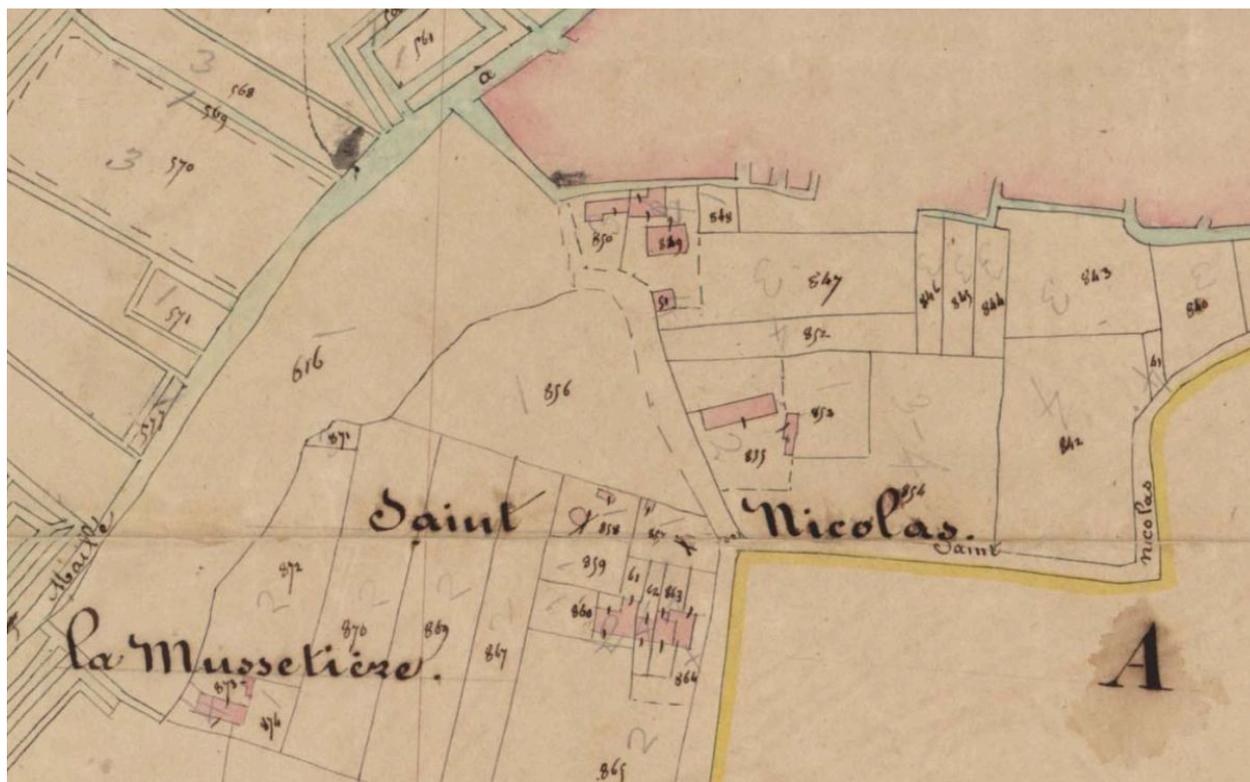
La parcelle 849, en haut, sur
le plan cadastral de 1835.
Phot. Yannis (reproduction) Suire
IVR52_20218500048NUCA

La parcelle 849, en haut, sur le plan cadastral de 1835.

Une ferme apparaît à cet endroit sur le plan cadastral de 1835, divisée en deux ensembles : l'un au sud, à l'emplacement de la partie basse du logis actuel, l'autre au nord, à la place de la maison voisine (9 rue Saint-Nicolas). L'ensemble appartient alors à la veuve de Jacques Pigeau. Le cadastre mentionne une reconstruction en 1843 et un agrandissement en 1845, pour Louis Guérin, ce qui pourrait correspondre à la partie basse du logis. La partie haute, quant à elle, a dû être ajoutée à la fin du 19e ou au début du XXe siècle.

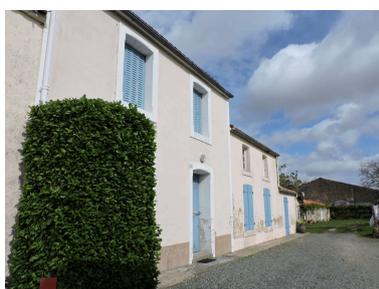
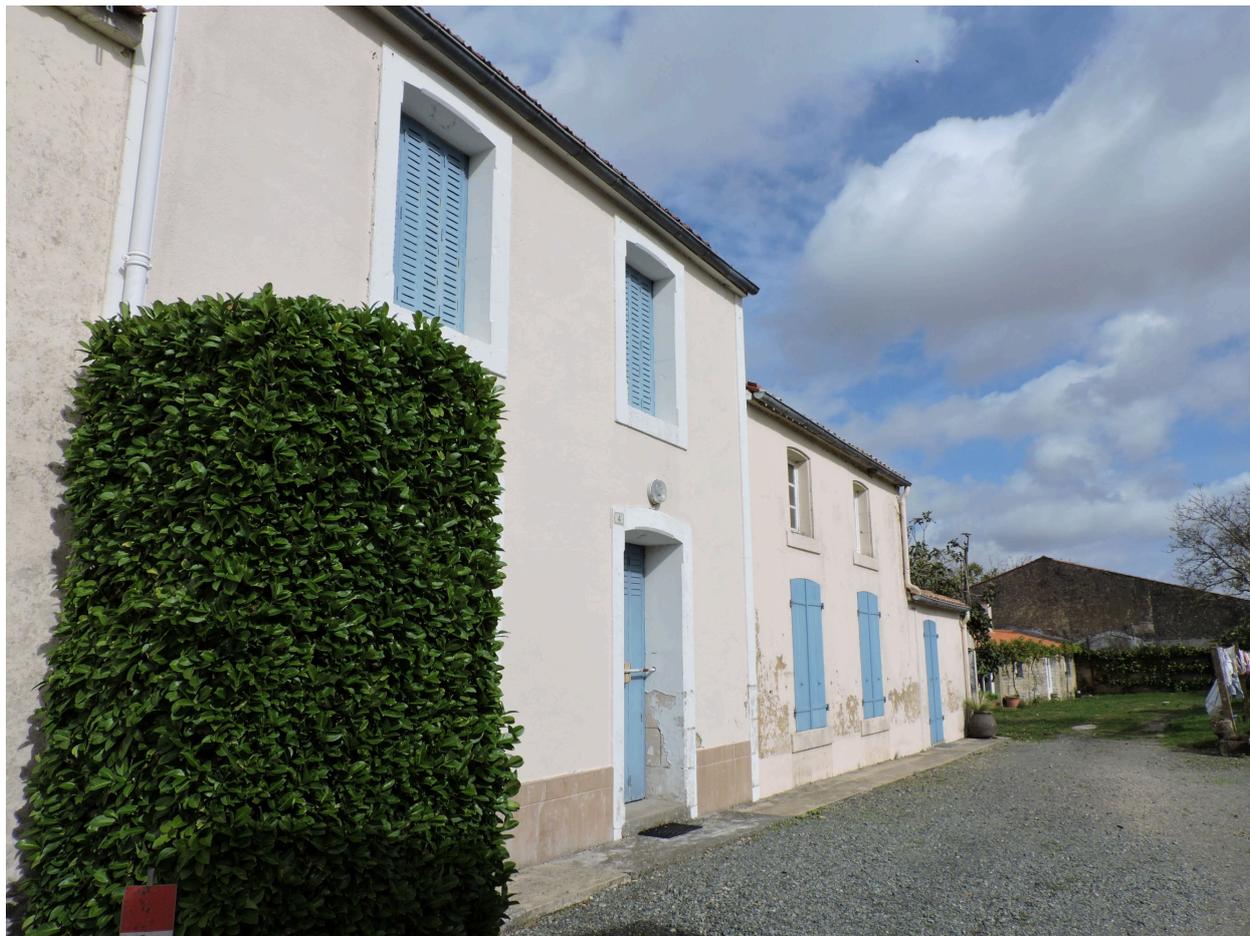
L'ancienne ferme vue depuis l'ouest.
Phot. Yannis Suire
IVR52_20218500085NUCA

L'ancienne ferme vue depuis l'ouest.

Cette ancienne ferme est située en retrait par rapport à la voie. Elle comprend le logis, une dépendance à l'arrière et d'autres à l'est de la cour. Le logis est composé de deux corps de bâtiments : le plus bas, à l'est, en rez-de-chaussée avec grenier, présente en façade deux travées d'ouvertures et trois baies au rez-de-chaussée, avec appuis saillants ; le plus haut, à l'ouest, comprend un étage et présente en façade deux travées d'ouvertures, avec encadrements saillants, arcs délardés et arêtes abattues.
